PROTOKOLLNUMMER: 41186849

Gutachten

Betreff	Remarketing
Auftrag durch	Mercedes-Benz Bank AG Siemensstr. 7 70469 Stuttgart
Besichtigungsdatum / Ort	13.08.2025
Fahrzeugart	Transporter
Hersteller	Mercedes-Benz
Modell / Verkaufsbezeichnung	Sprinter 315 CDI Hochdach
Schlüssel-Nummern HSN / TSN	2222 BBA 87067
Fahrzeug-Identnummer	W1V9076351P522984
Anzahl Besitzer	2
Erstzulassung / Letzte Zulassung	02.12.2022 / 23.07.2024
Nächste HU	06/2026
Fahrzeug Dokumente	Zum Zeitpunkt der Besichtigung lagen die Zulassungsbescheinigung Teil 1 (Schein) sowie die Zulassungsbescheinigung Teil 2 (Brief) vor. (Kopie) ZB Teil 1 (Schein) nicht entgegen genommen
Nummer ZB2	GT580525
Fahrzeug Kennzeichen	Kennzeichen nicht entgegen genommen
Laufleistung	45.911 km / abgelesen
Farbe / Farbcode	9147 arktikweiß
Antriebsart	Heckantrieb
Kraftstoffart	Diesel
Hubraum / Leistung	1.950 ccm/ 110 kW
Zylinder / Schadstoffklasse	4 / EURO6;WLTP;AR;PI/CI;N1 III, N2
zul. Gesamtgewicht (kg)	3.500

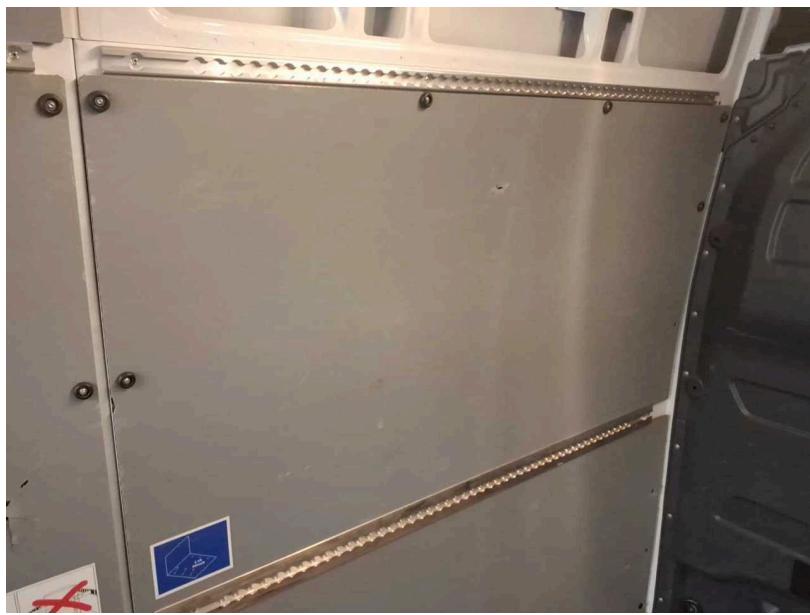
Beschädigung #1: Verkleidungen/Abdeckungen: Verkleidungen/Abdeckungen (Laderaum - keine Ausstattung) - gebrochen / gerissen - kein Abzug

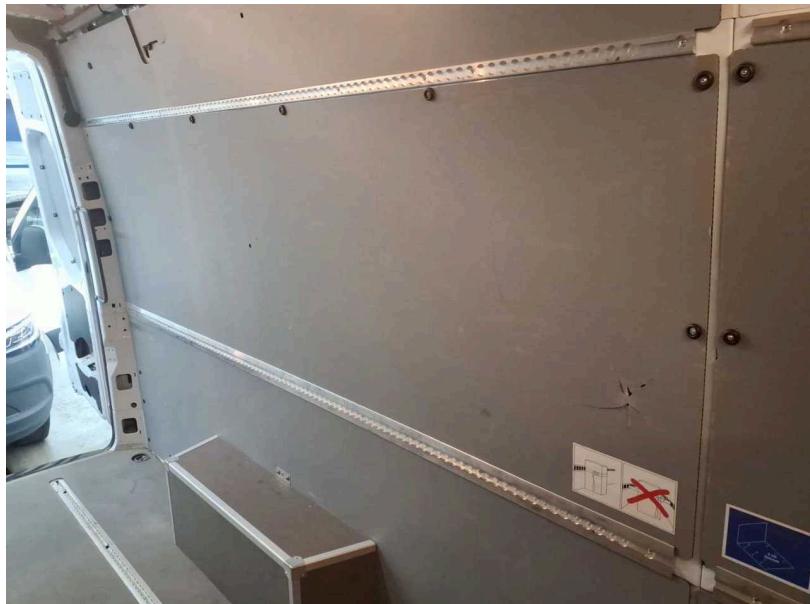
Beschädigung #1: Verkleidungen/Abdeckungen: Verkleidungen/Abdeckungen (Laderaum - keine Ausstattung) - gebrochen / gerissen - kein Abzug

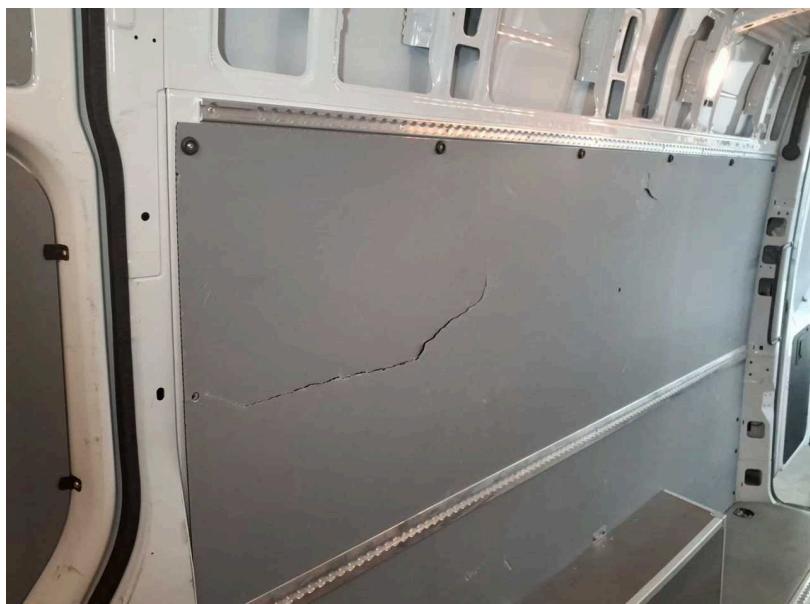
Beschädigung #1: Verkleidungen/Abdeckungen: Verkleidungen/Abdeckungen (Laderaum - keine Ausstattung) - gebrochen / gerissen - kein Abzug

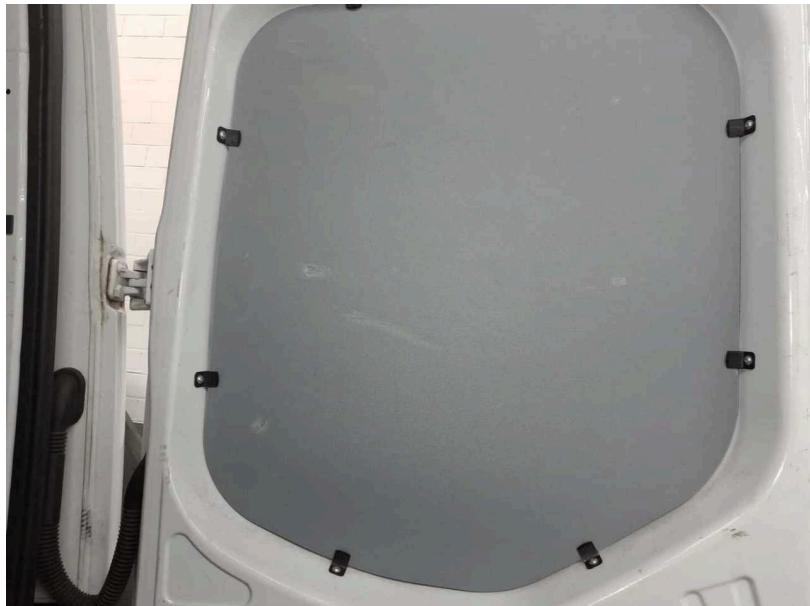
Beschädigung #1: Verkleidungen/Abdeckungen: Verkleidungen/Abdeckungen (Laderaum - keine Ausstattung) - gebrochen / gerissen - kein Abzug

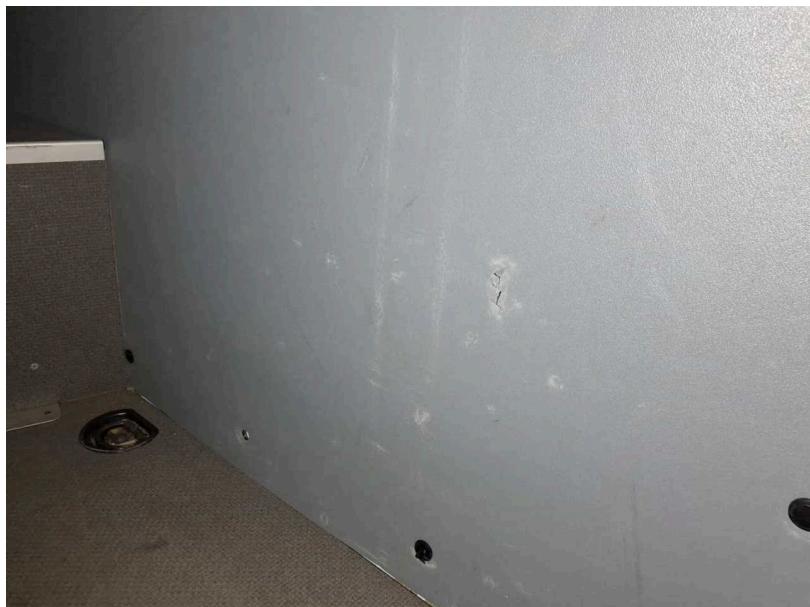
Beschädigung #1: Verkleidungen/Abdeckungen: Verkleidungen/Abdeckungen (Laderaum - keine Ausstattung) - gebrochen / gerissen - kein Abzug

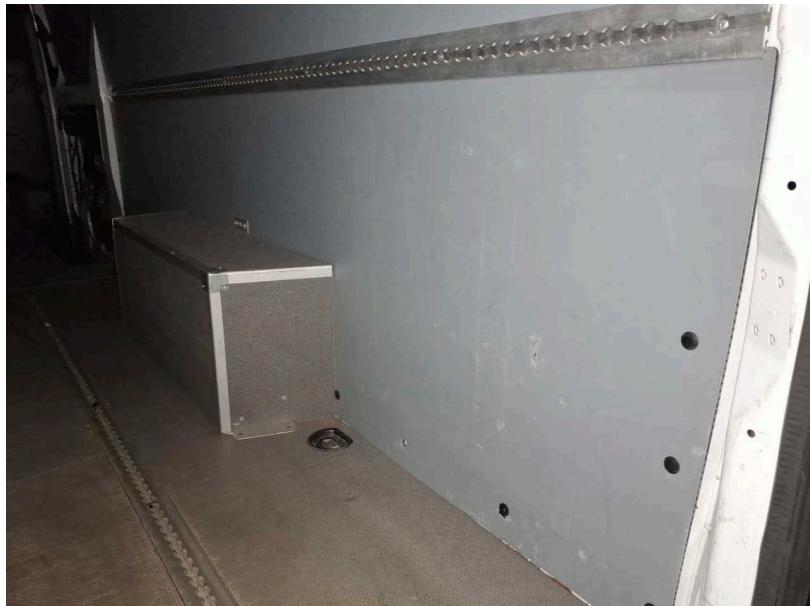
Beschädigung #1: Verkleidungen/Abdeckungen: Verkleidungen/Abdeckungen (Laderaum - keine Ausstattung) - gebrochen / gerissen - kein Abzug

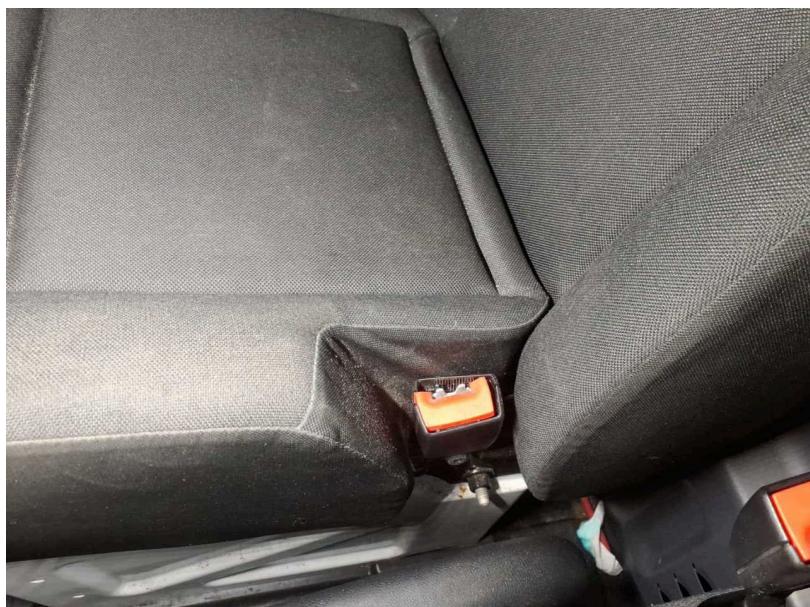
Beschädigung #2: Gurtsystem vorn: Gurtschloss rechts - gebrochen / gerissen - erneuern

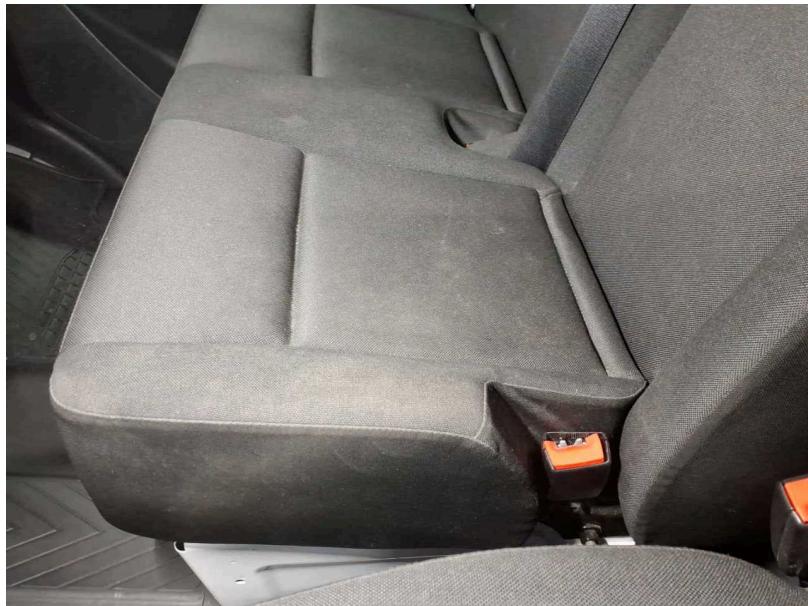
Beschädigung #2: Gurtsystem vorn: Gurtschloss rechts - gebrochen / gerissen - erneuern

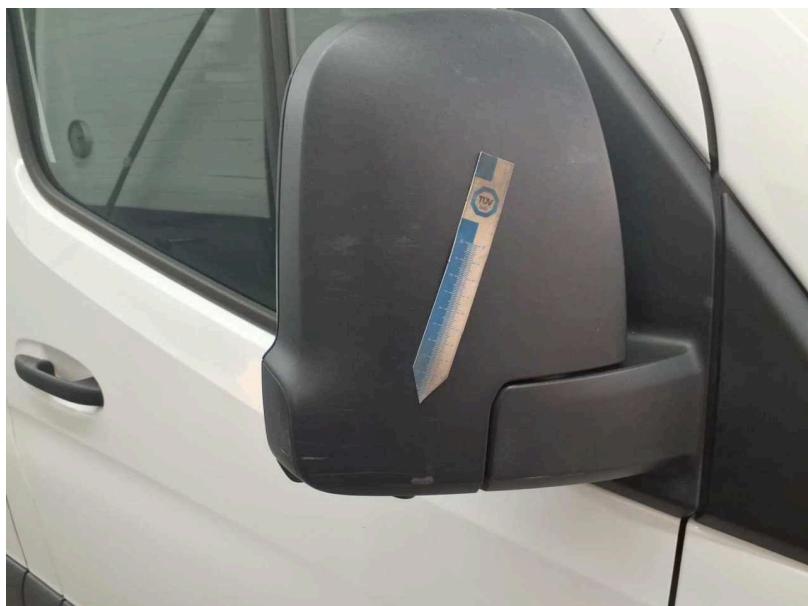
Beschädigung #3: Außenspiegel rechts: Abdeckkappe (Inkl.spiegel) - gebrochen / gerissen - erneuern

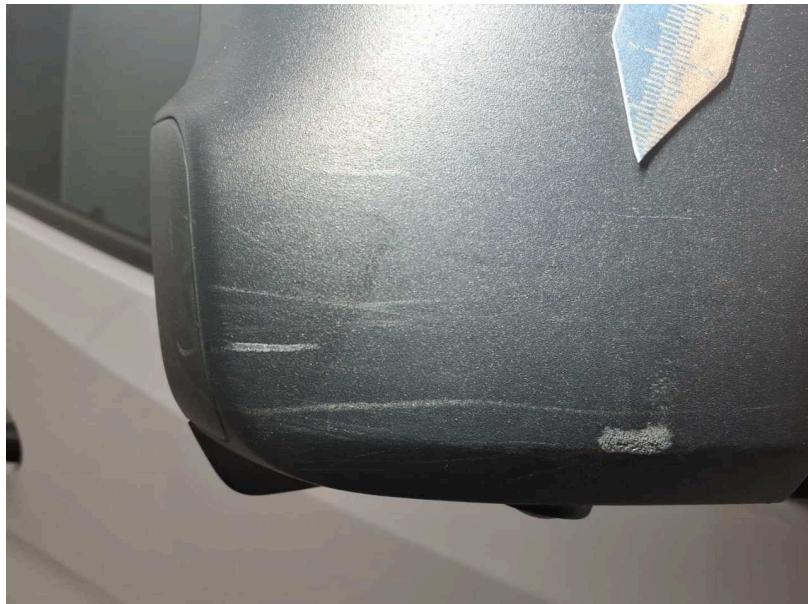
Beschädigung #3: Außenspiegel rechts: Abdeckkappe (Inkl.spiegel) - gebrochen / gerissen - erneuern

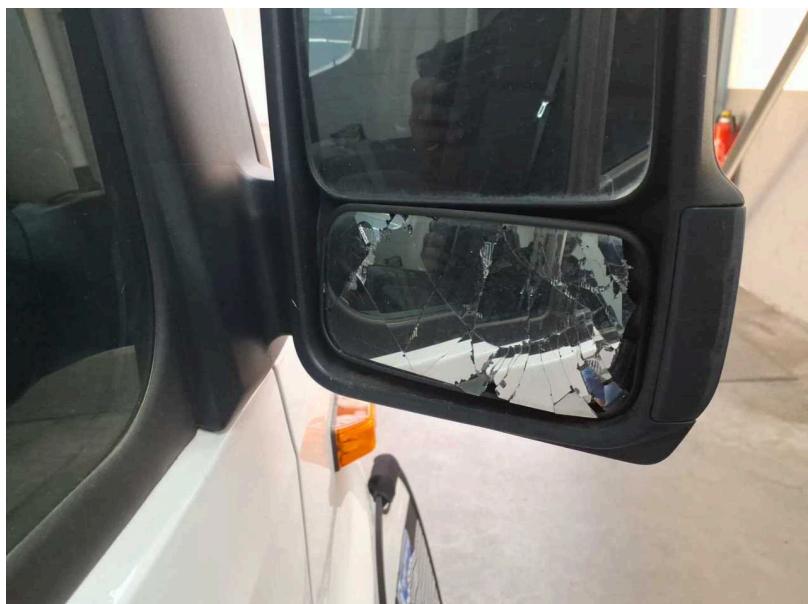
Beschädigung #3: Außenspiegel rechts: Abdeckkappe (Inkl.spiegel) - gebrochen / gerissen - erneuern

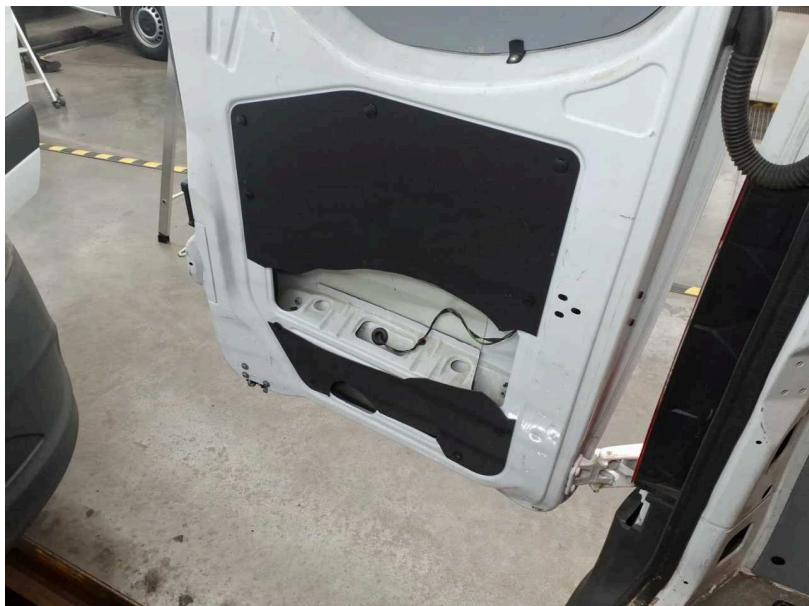
Beschädigung #4: Heckklappe/-tür: Verkl. Hecktür Hartfaser unten - gebrochen / gerissen - erneuern

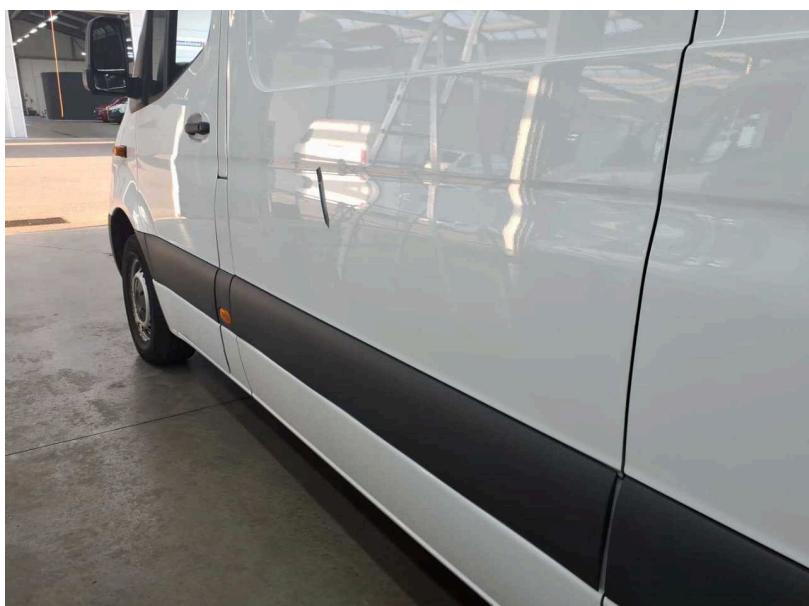
Beschädigung #5: Seitenwand links: Seitenwand Mitte - Delle(n) - Smart Repair

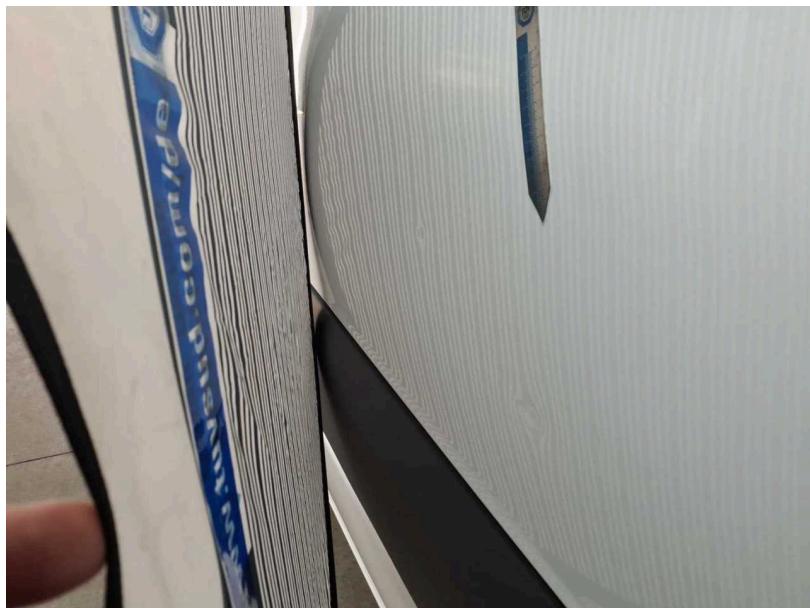
Beschädigung #5: Seitenwand links: Seitenwand Mitte - Delle(n) - Smart Repair

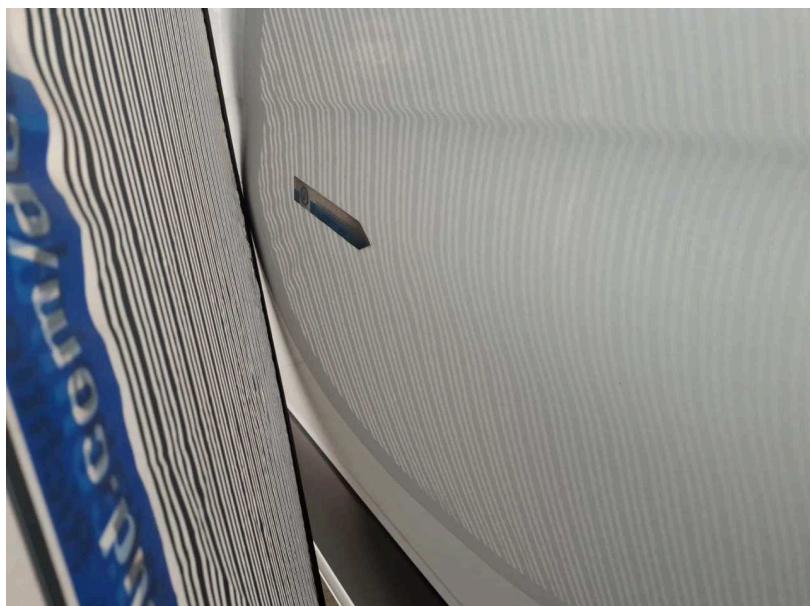
Beschädigung #5: Seitenwand links: Seitenwand Mitte - Delle(n) - Smart Repair

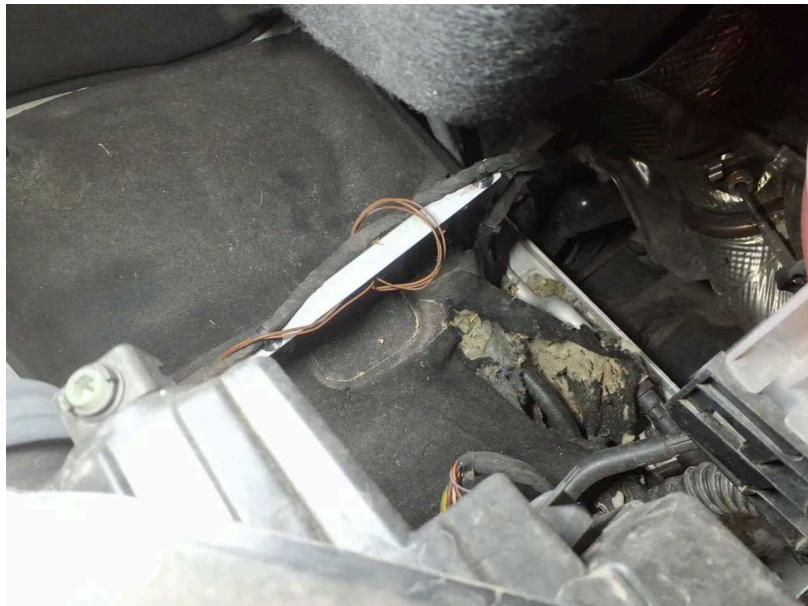
Beschädigung #6: Festpreis: Radhausverkleidung vorn komplett - Marderschaden - erneuern

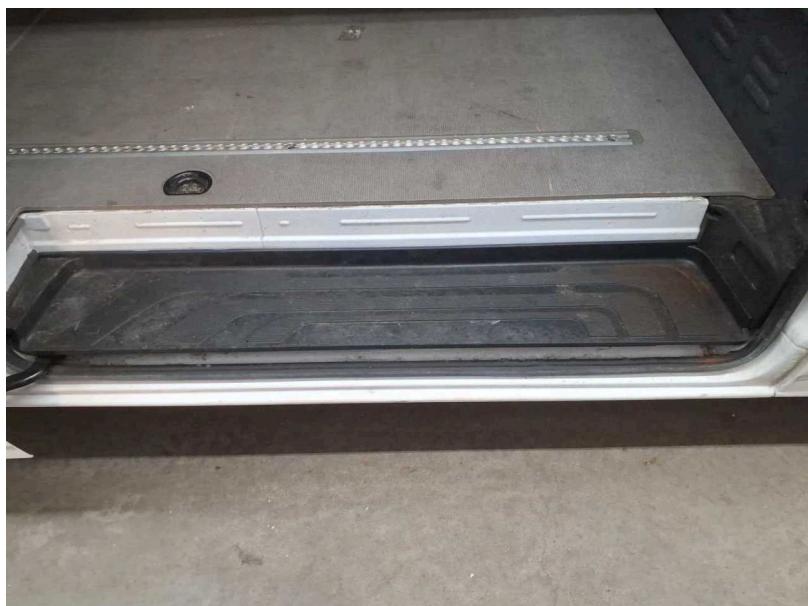
Beschädigung #7: Schiebetür rechts: Türdichtung - gebrochen / gerissen - erneuern

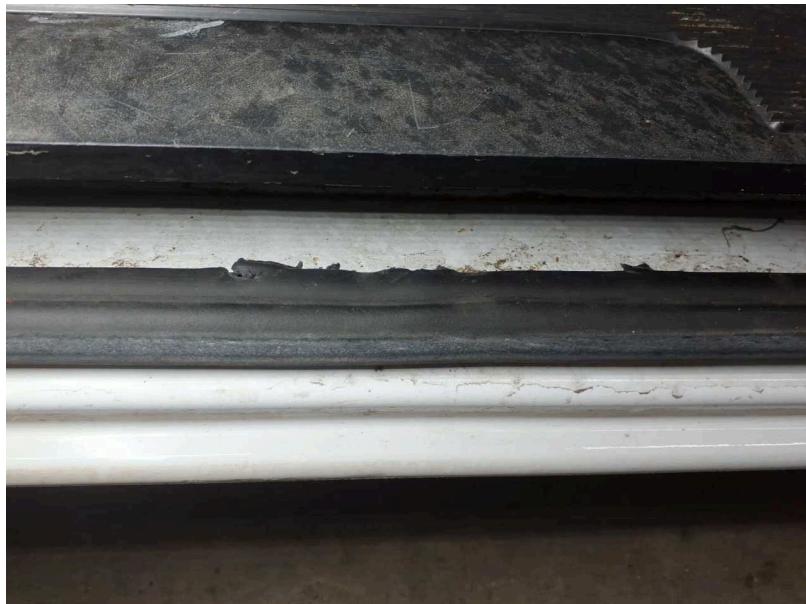
Beschädigung #7: Schiebetür rechts: Türdichtung - gebrochen / gerissen - erneuern

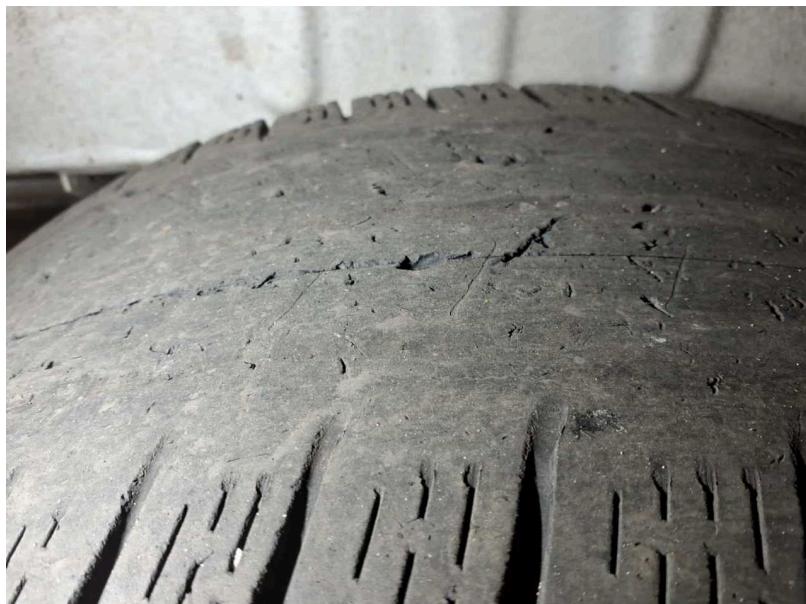
Beschädigung #8: Rad/Reifen: Reifen hinten rechts - verschlissen - erneuern

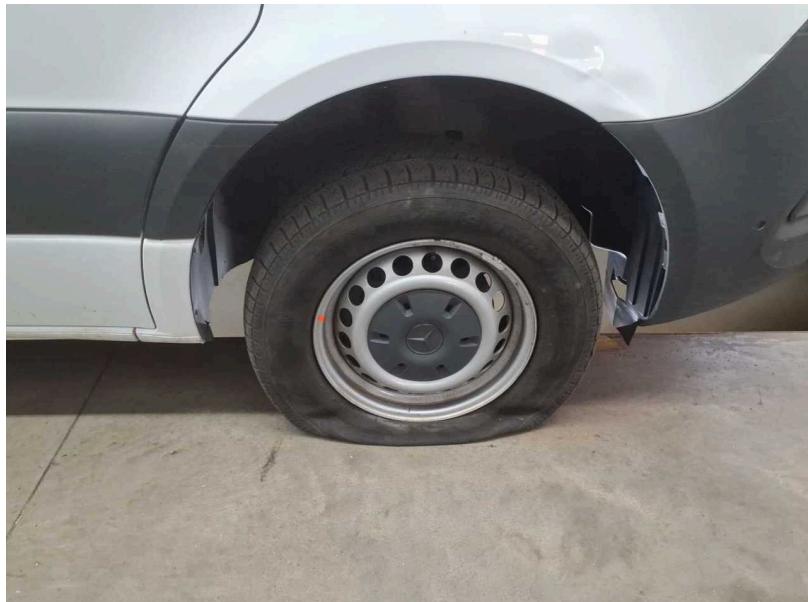
- Das Fahrzeug war zum Zeitpunkt der Besichtigung, aufgrund des unter Unfall oder wertmindernden Faktoren aufgeführten Schadenmerkmals, nicht betriebs bzw. verkehrssicher.
Dies hat folgenden Grund: Reifen vorn rechts

Beschädigung #9: Rad/Reifen: Reifen vorn rechts (Kostenausweitung mgl) - gebrochen / gerissen - erneuern

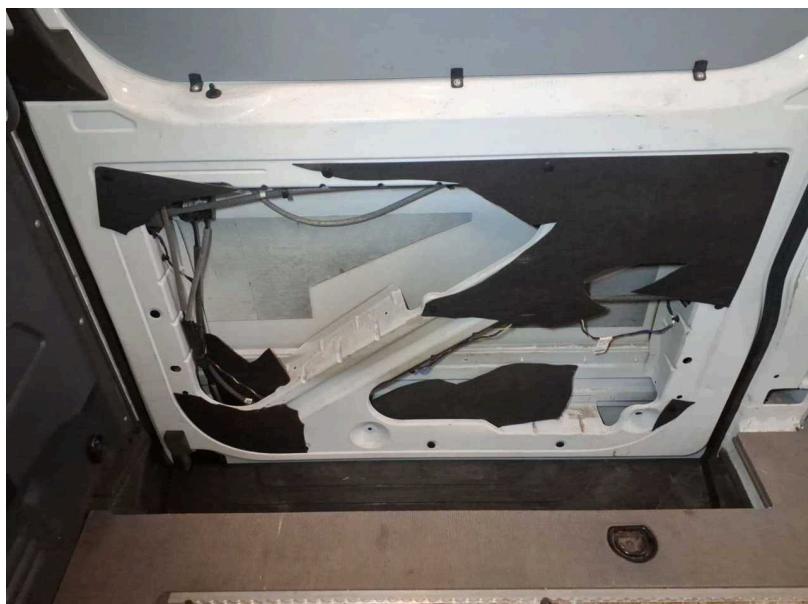
Beschädigung #10: Verkleidungen/Abdeckungen: Schiebetürverkleidung re Holzdekor - gebrochen / gerissen - erneuern

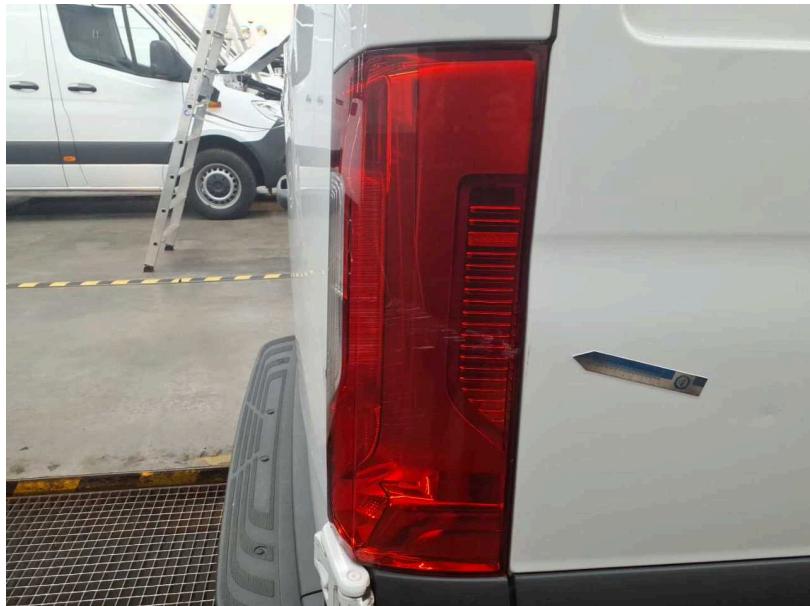
Beschädigung #11: Heckleuchte: Heckleuchte rechts - verkratzt / verschürft - erneuern

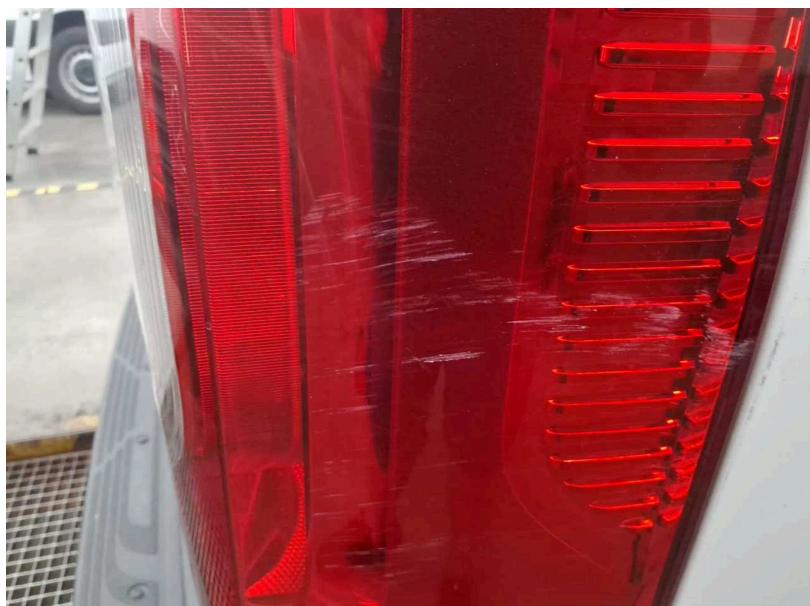
Beschädigung #11: Heckleuchte: Heckleuchte rechts - verkratzt / verschürft - erneuern

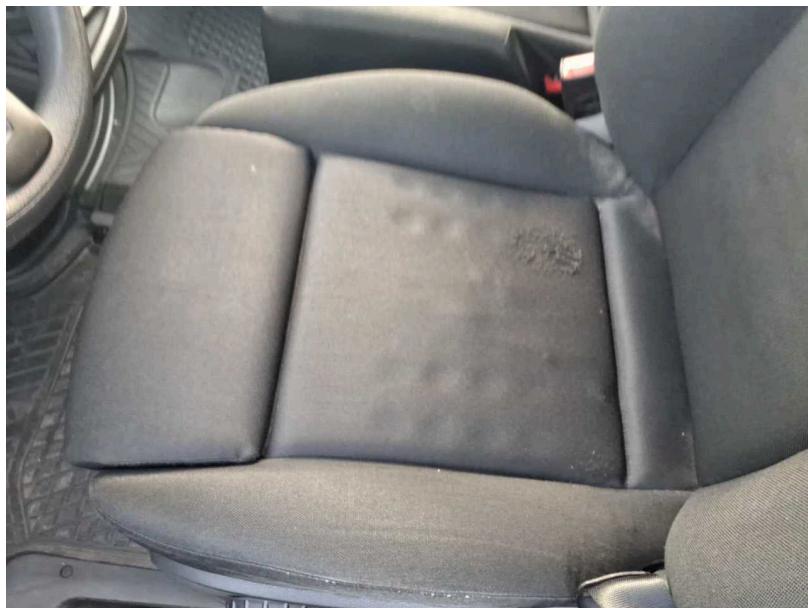
Beschädigung #12: Sitz vorn: Sitzbezug links - verschlissen - erneuern

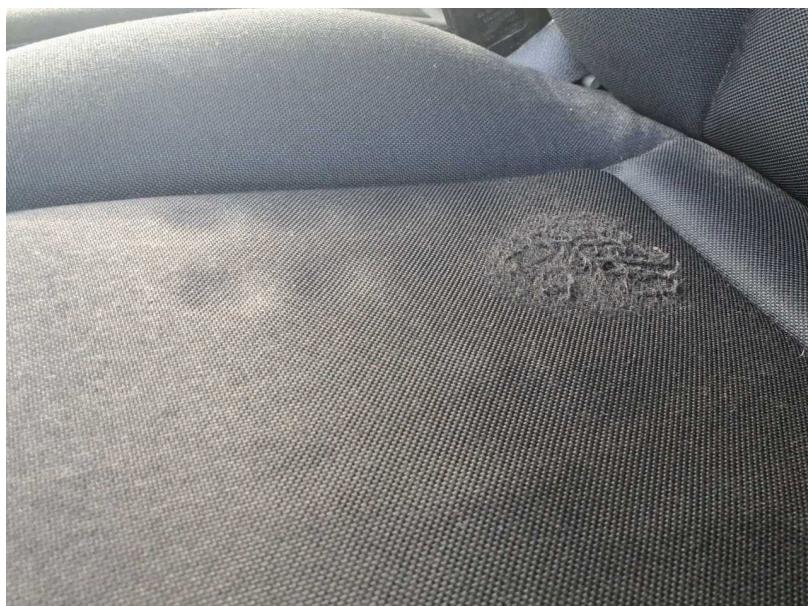
Beschädigung #12: Sitz vorn: Sitzbezug links - verschlissen - erneuern

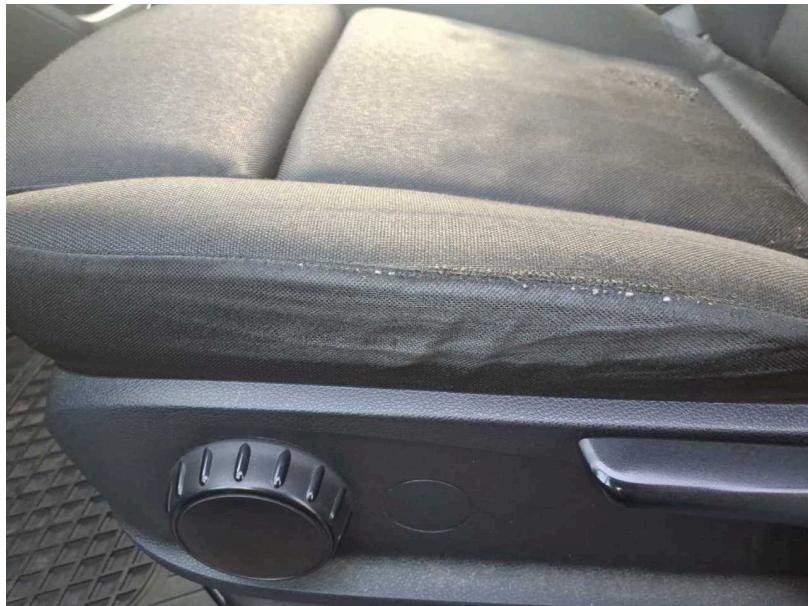
Beschädigung #12: Sitz vorn: Sitzbezug links - verschlissen - erneuern

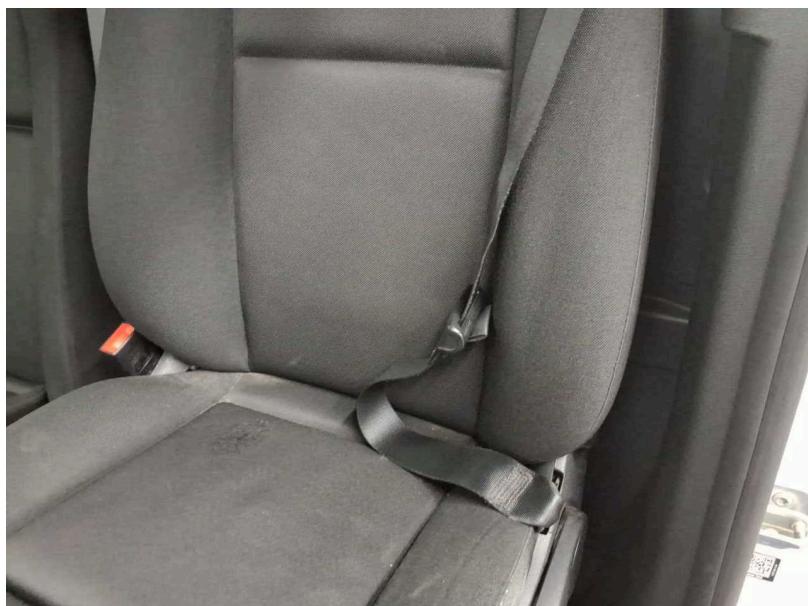
Beschädigung #13: Gurtsystem vorn: Sicherheitsgurt vorn links - verschlissen - erneuern

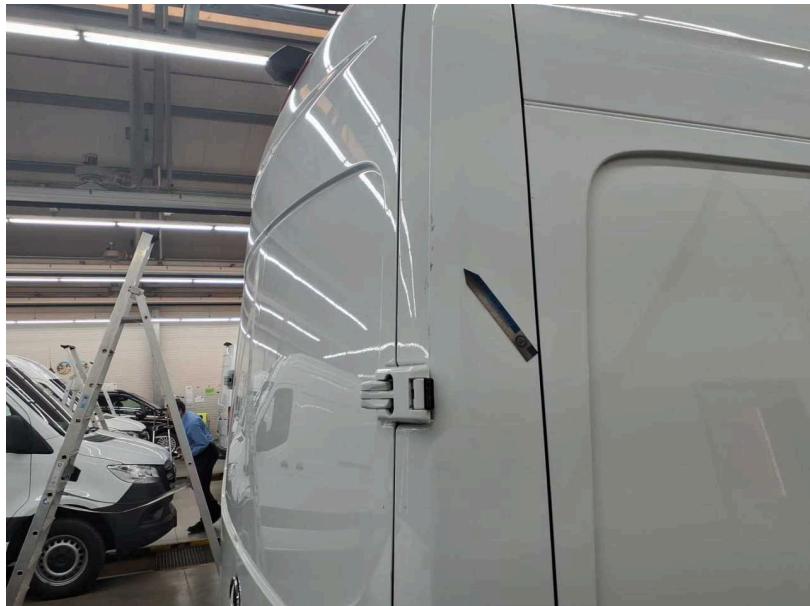
Beschädigung #14: Karosserie: Eckbeplankung rechts - verkratzt / verschürft - lackieren

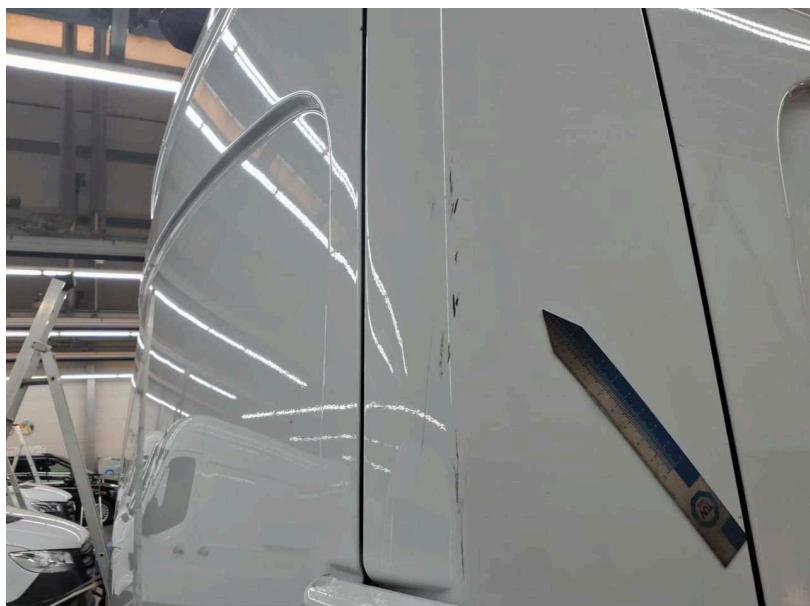
Beschädigung #14: Karosserie: Eckbeplankung rechts - verkratzt / verschürft - lackieren

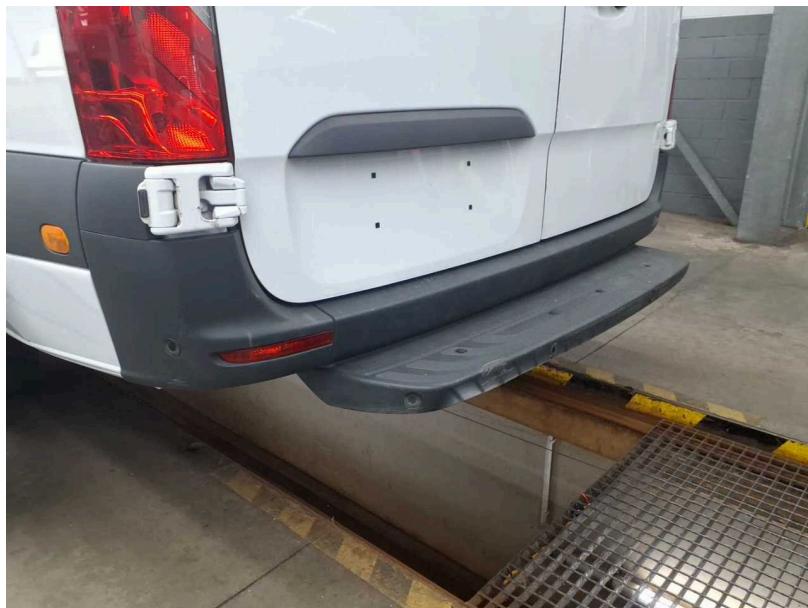
Beschädigung #15: Stossfänger hinten: Verkl. Stossfänger Auftritt mit Parktronic (Inkl.ecke li.) - verkratzt / verschürft - erneuern

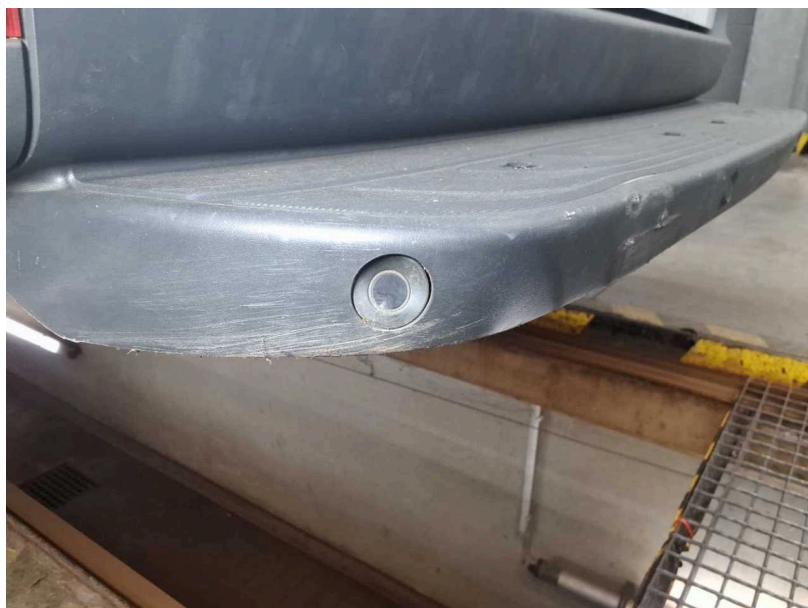
Beschädigung #15: Stossfänger hinten: Verkl. Stossfänger Auftritt mit Parktronic (Inkl.ecke li.) - verkratzt / verschürft - erneuern

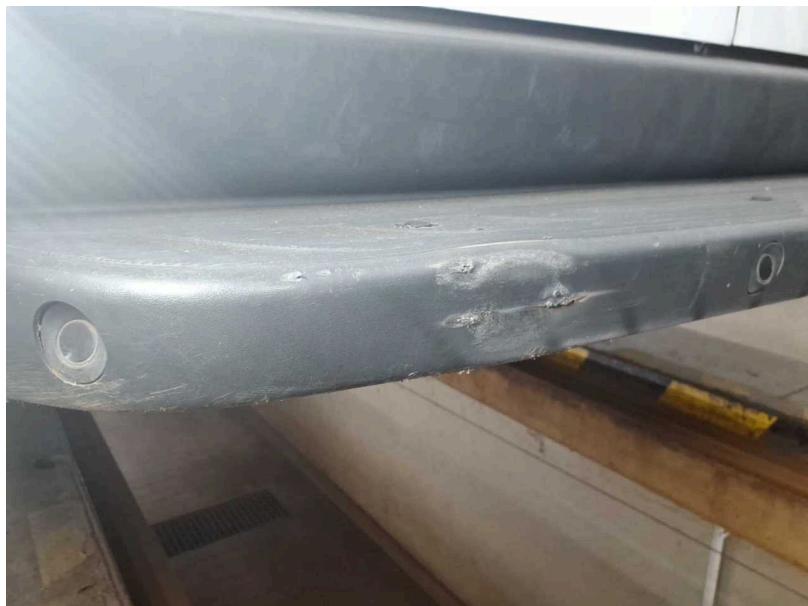
Beschädigung #15: Stossfänger hinten: Verkl. Stossfänger Auftritt mit Parktronic (Inkl.ecke li.) - verkratzt / verschürft - erneuern

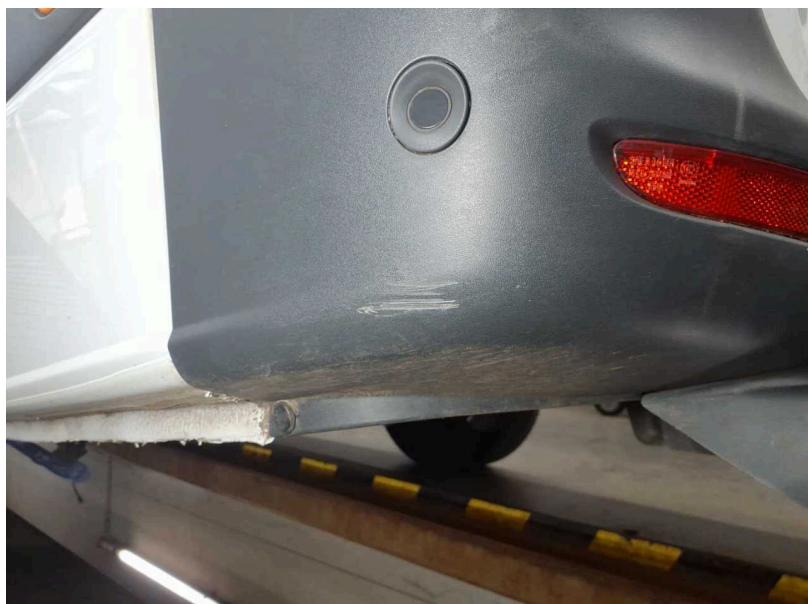
Beschädigung #15: Stossfänger hinten: Verkl. Stossfänger Auftritt mit Parktronic (Inkl.ecke li.) - verkratzt / verschürft - erneuern

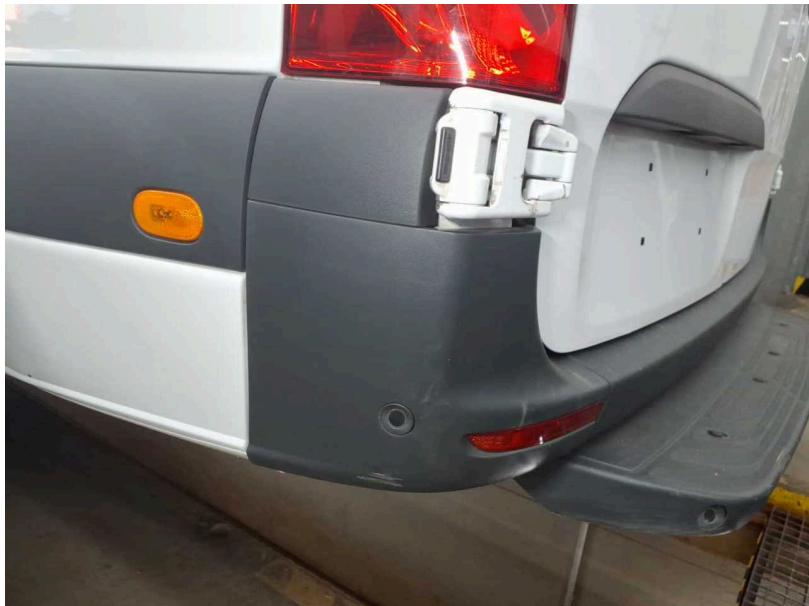
Beschädigung #15: Stoßfänger hinten: Verkl. Stoßfänger Auftritt mit Parktronic (Inkl.ecke li.) - verkratzt / verschürft - erneuern

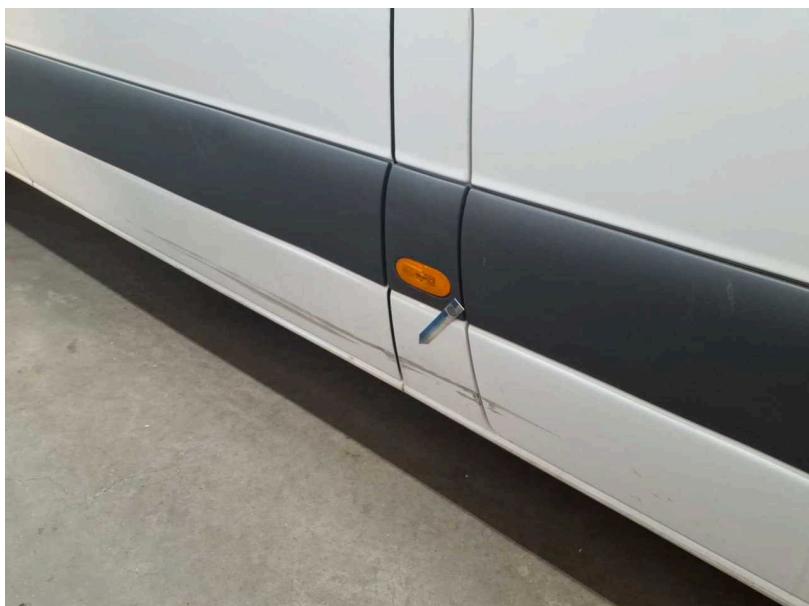
Beschädigung #16: Karosserie: B-Säule rechts - verformt - instandsetzen und lackieren

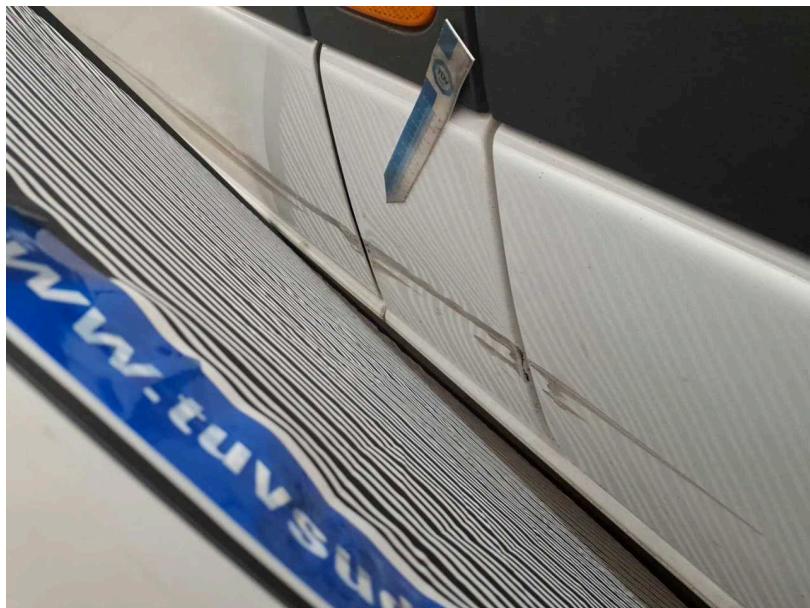
Beschädigung #16: Karosserie: B-Säule rechts - verformt - instandsetzen und lackieren

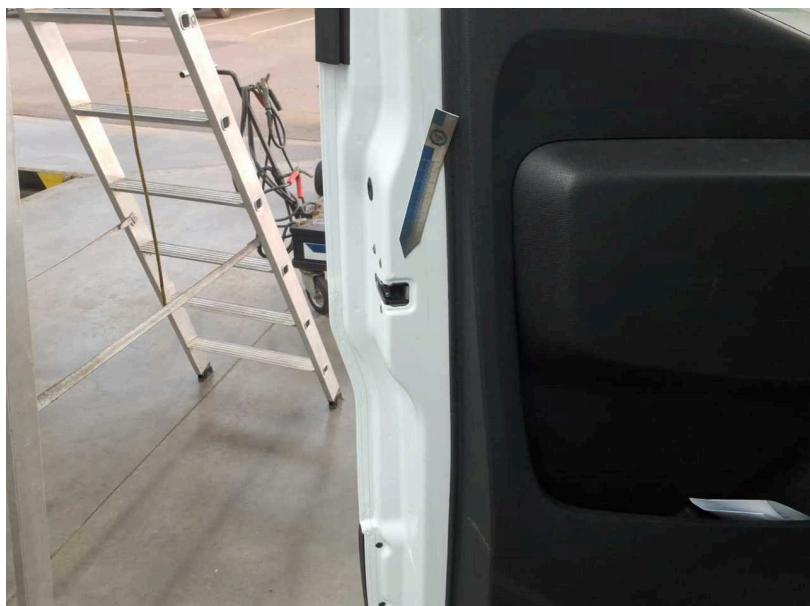
Nr.	Ort	Wertminderung
1	Kotflügel links, Tür vorne links

Nr.	Ort	Messung
1	Kotflügel links	178 µm

Beschädigung #17: Tür vorn links: Tür - nicht fachgerecht instandgesetzt - lackieren

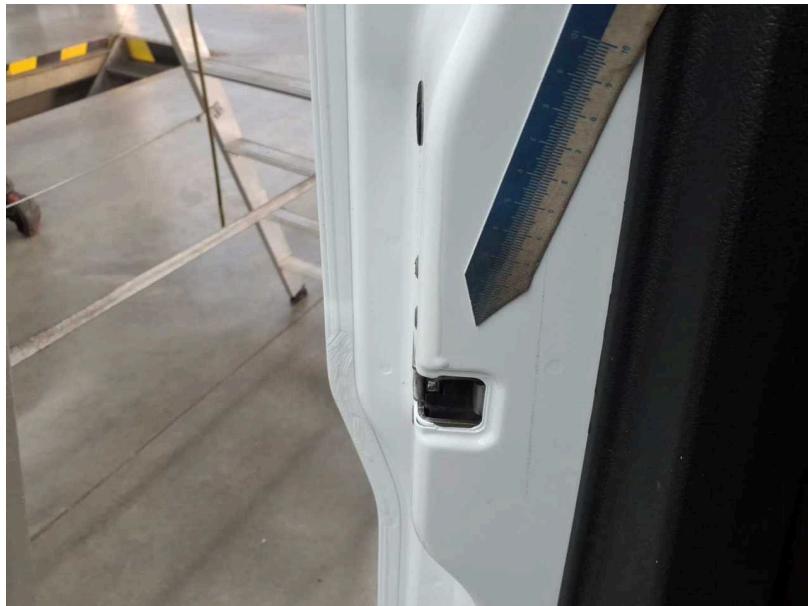
Beschädigung #17: Tür vorn links: Tür - nicht fachgerecht instandgesetzt - lackieren

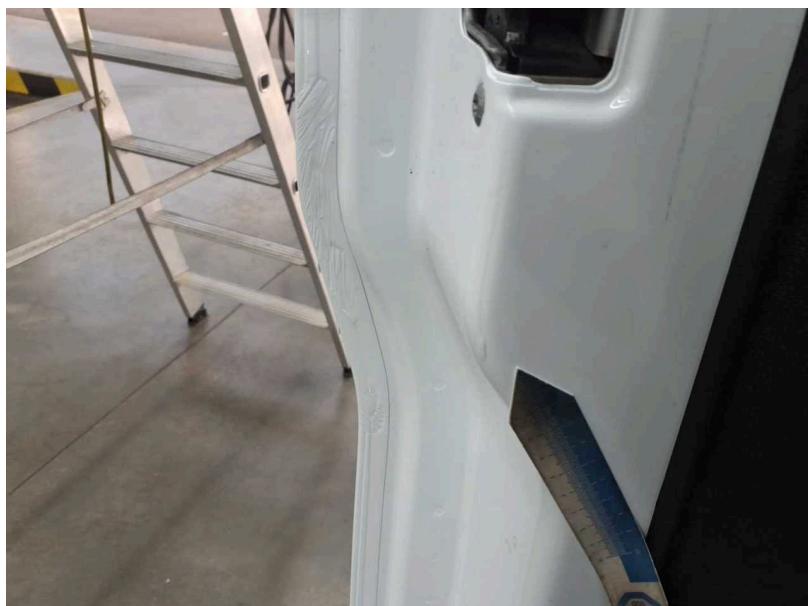
Beschädigung #17: Tür vorn links: Tür - nicht fachgerecht instandgesetzt - lackieren

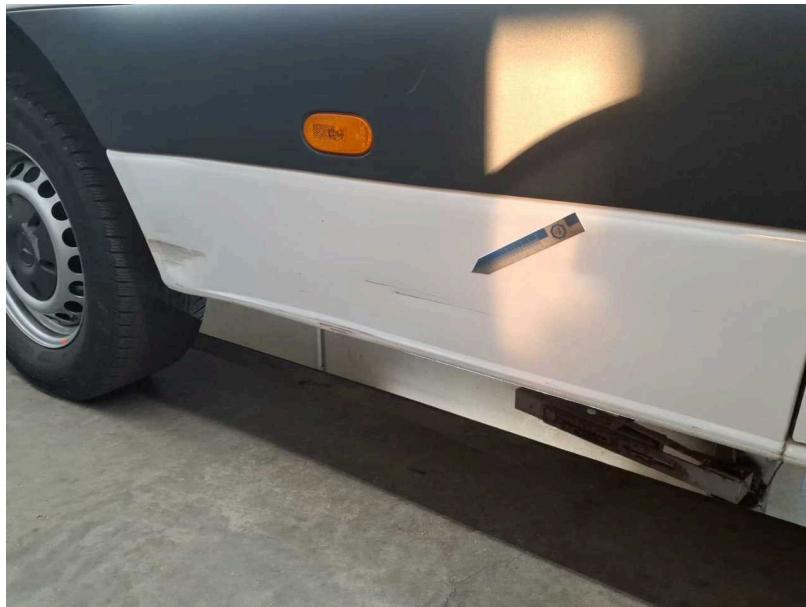
**Beschädigung #19:** Seitenwand rechts: Seitenwand hinten unterhalb - verformt - instandsetzen und lackieren

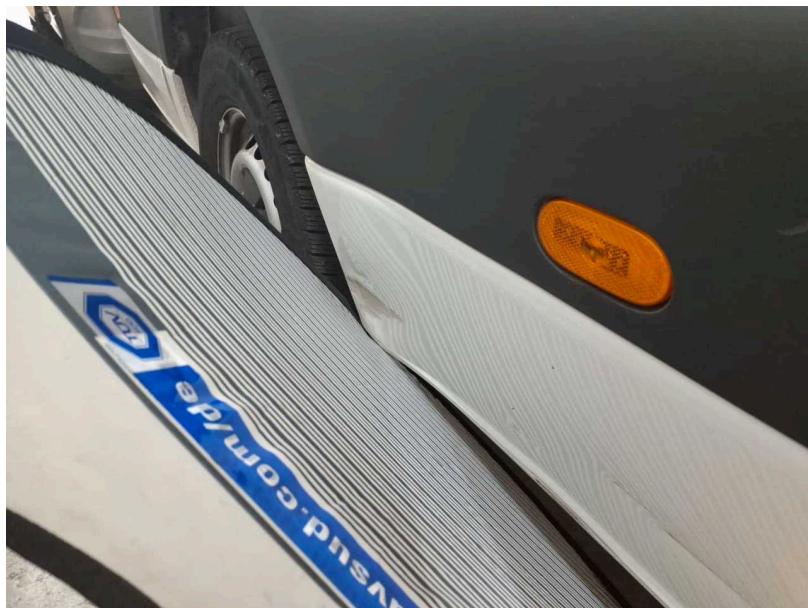
Beschädigung #19: Seitenwand rechts: Seitenwand hinten unterhalb - verformt - instandsetzen und lackieren

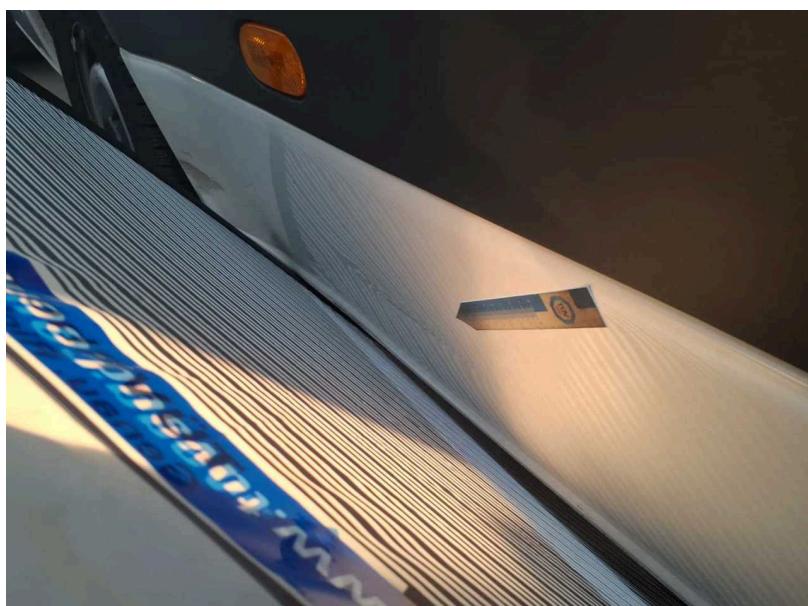
Beschädigung #19: Seitenwand rechts: Seitenwand hinten unterhalb - verformt - instandsetzen und lackieren

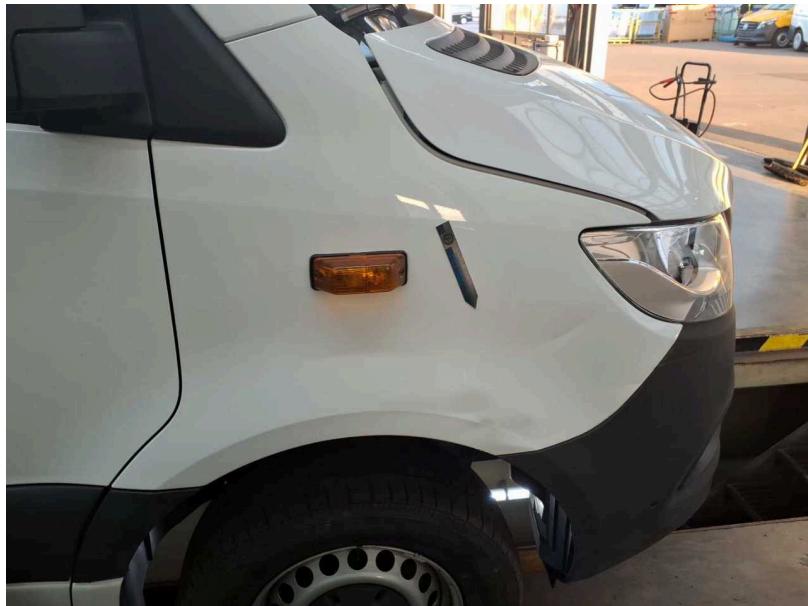
Beschädigung #20: Kotflügel rechts: Kotflügel rechts - verformt - instandsetzen und lackieren

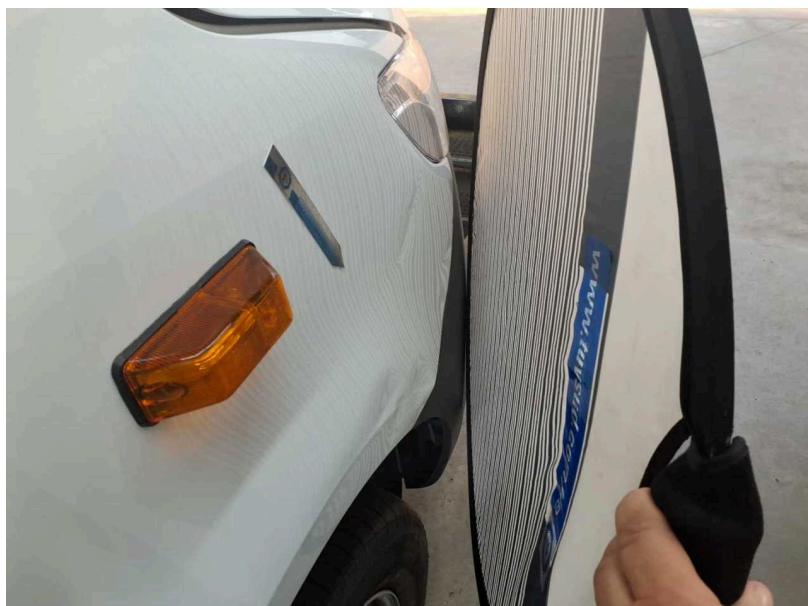
Beschädigung #20: Kotflügel rechts: Kotflügel rechts - verformt - instandsetzen und lackieren
