PROTOKOLLNUMMER: 41186849

Gutachten

Betreff	Remarketing
Auftrag durch	Mercedes-Benz Bank AG Siemensstr. 7 70469 Stuttgart
Besichtigungsdatum / Ort	13.08.2025
Fahrzeugart	Transporter
Hersteller	Mercedes-Benz
Modell / Verkaufsbezeichnung	Sprinter 315 CDI Hochdach
Schlüssel-Nummern HSN / TSN	2222 BBA 87067
Fahrzeug-Identnummer	W1V9076351P522984
Anzahl Besitzer	2
Erstzulassung / Letzte Zulassung	02.12.2022 / 23.07.2024
Nächste HU	06/2026
Fahrzeug Dokumente	Zum Zeitpunkt der Besichtigung lagen die Zulassungsbescheinigung Teil 1 (Schein) sowie die Zulassungsbescheinigung Teil 2 (Brief) vor. (Kopie) ZB Teil 1 (Schein) nicht entgegen genommen
Nummer ZB2	GT580525
Fahrzeug Kennzeichen	Kennzeichen nicht entgegen genommen
Laufleistung	45.911 km / abgelesen
Farbe / Farbcode	9147 arktikweiß
Antriebsart	Heckantrieb
Kraftstoffart	Diesel
Hubraum / Leistung	1.950 ccm/ 110 kW
Zylinder / Schadstoffklasse	4 / EURO6;WLTP;AR;PI/CI;N1 III, N2
zul. Gesamtgewicht (kg)	3.500

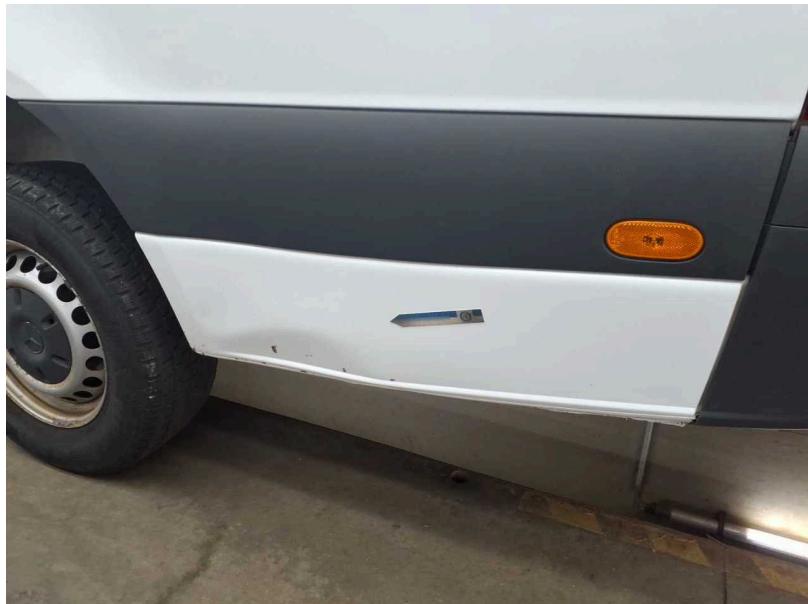
Beschädigung #21: Seitenwand links: Seitenwand hinten unterhalb - verformt - instandsetzen und lackieren

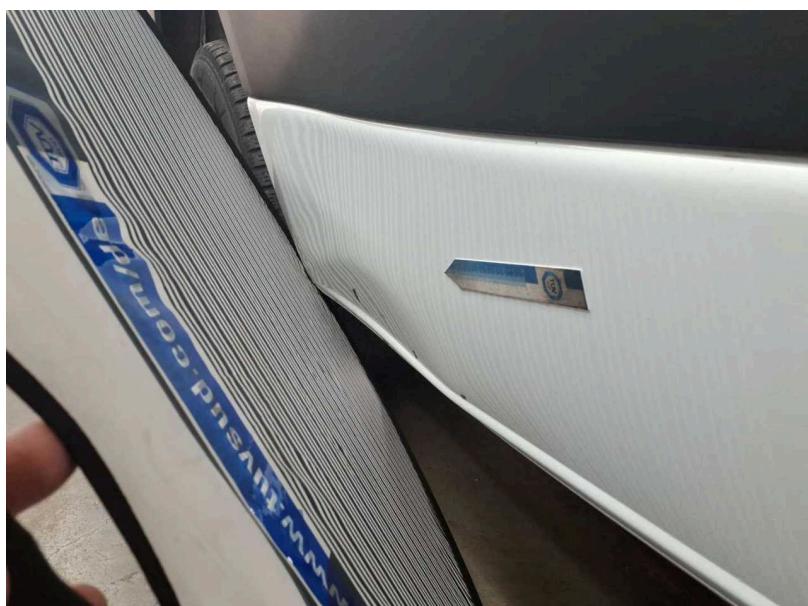
Beschädigung #21: Seitenwand links: Seitenwand hinten unterhalb - verformt - instandsetzen und lackieren

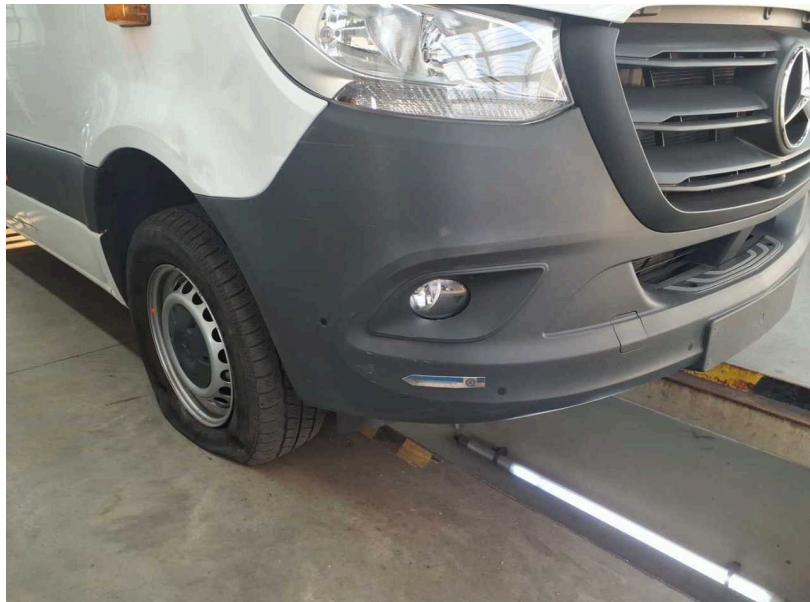
Beschädigung #22: Stossfänger vorn: Stossfänger mit Parktronic - verkratzt / verschürft - erneuern

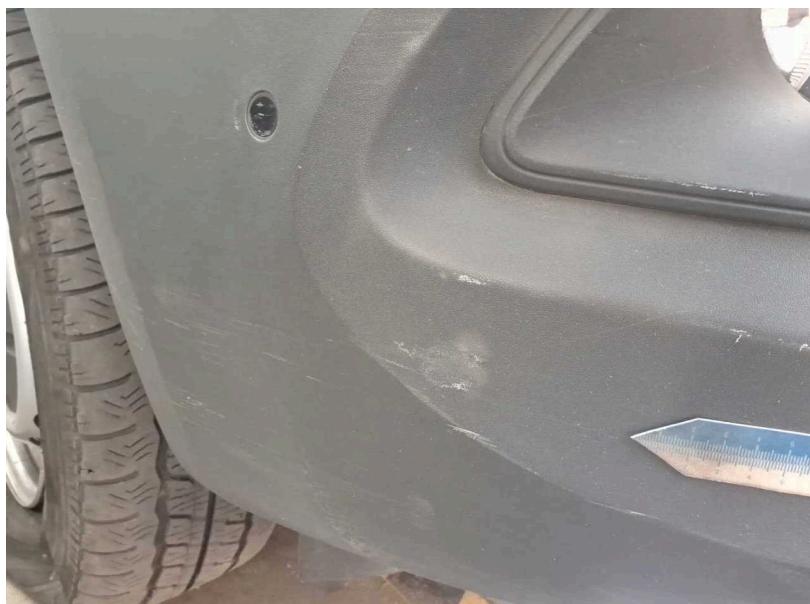
Beschädigung #22: Stossfänger vorn: Stossfänger mit Parktronic - verkratzt / verschürft - erneuern

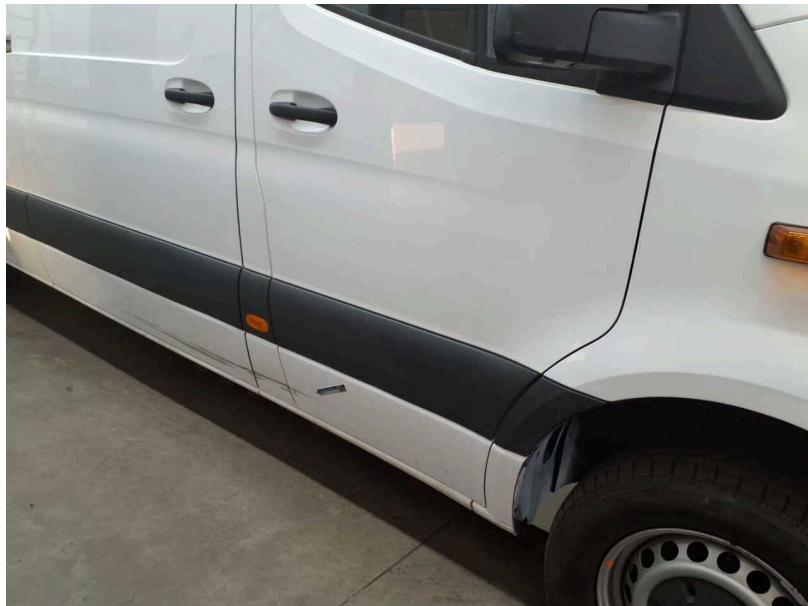
Beschädigung #23: Tür vorn rechts: Tür - verformt - instandsetzen und lackieren

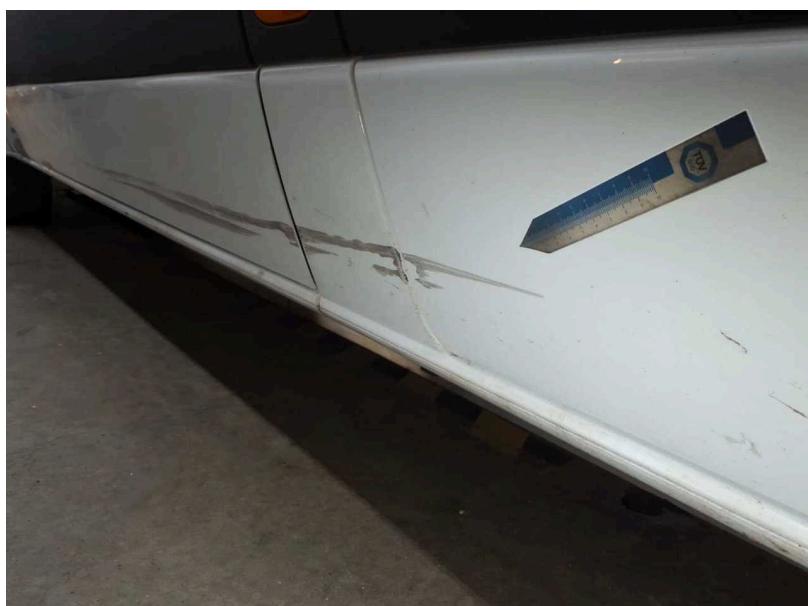
Beschädigung #23: Tür vorn rechts: Tür - verformt - instandsetzen und lackieren

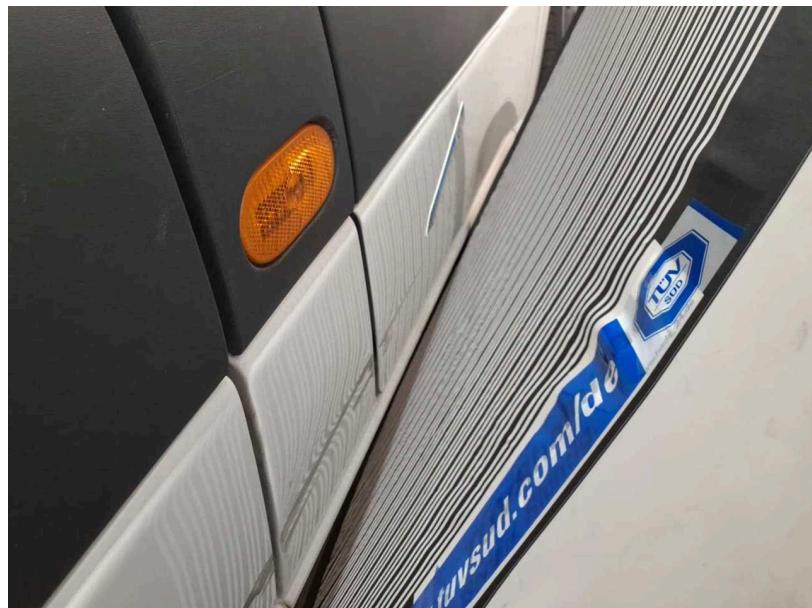
Beschädigung #23: Tür vorn rechts: Tür - verformt - instandsetzen und lackieren

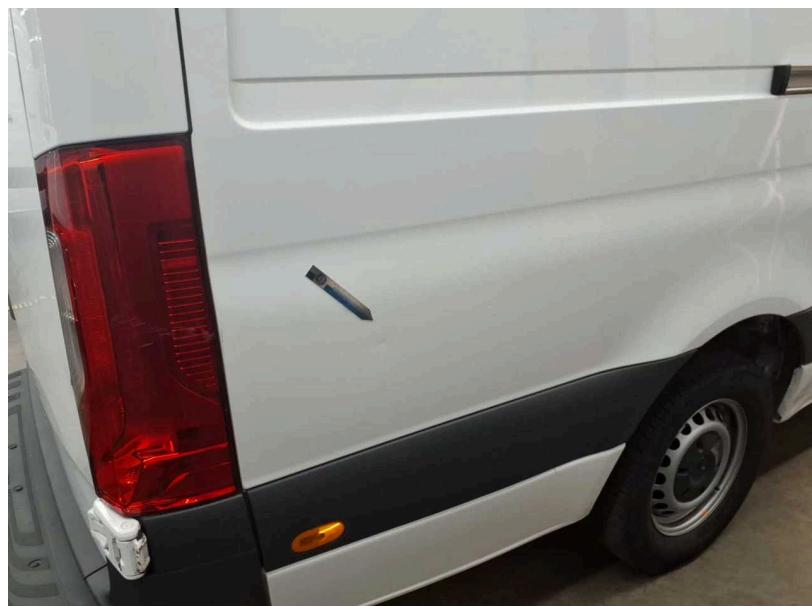
Beschädigung #24: Seitenwand rechts: Seitenwand - Delle(n) - instandsetzen und lackieren

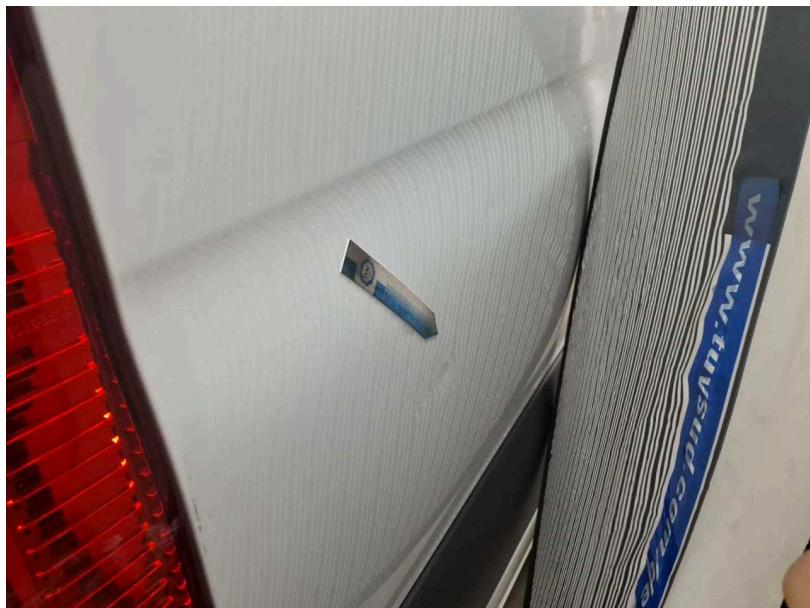
Beschädigung #24: Seitenwand rechts: Seitenwand - Delle(n) - instandsetzen und lackieren

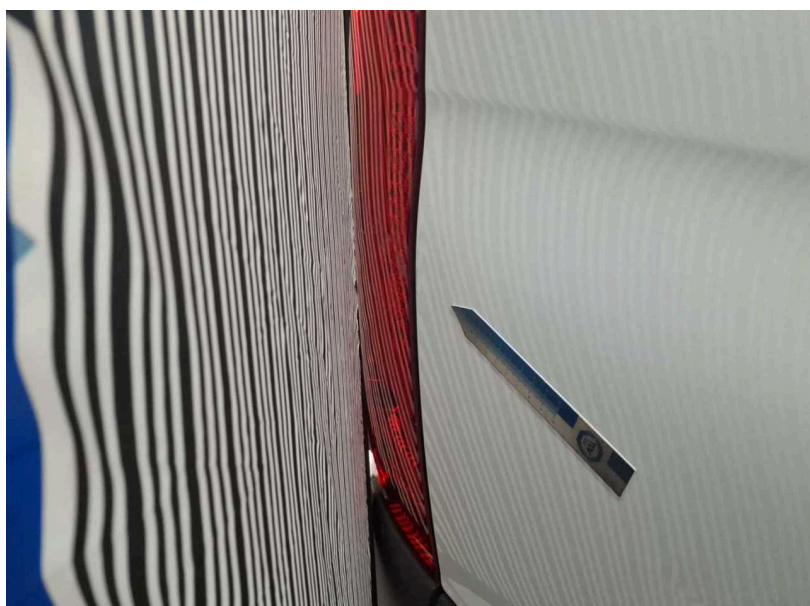
Beschädigung #24: Seitenwand rechts: Seitenwand - Delle(n) - instandsetzen und lackieren

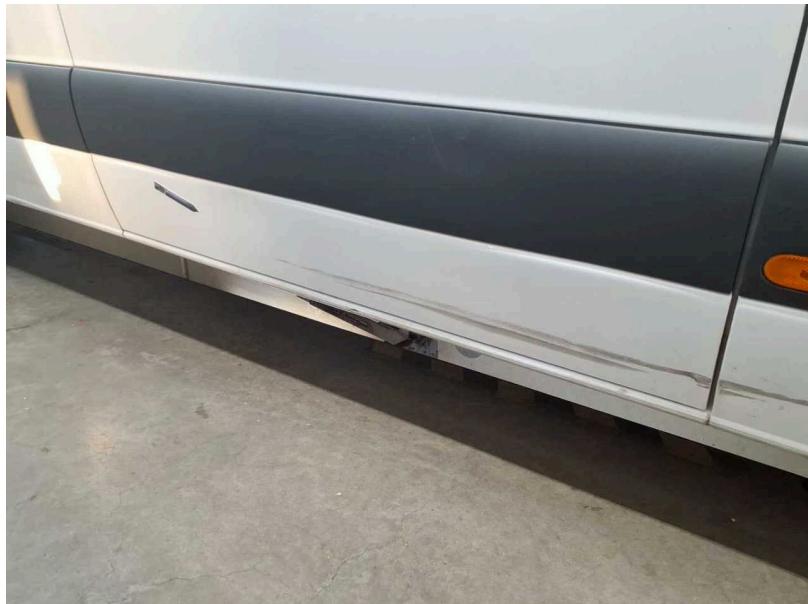
Beschädigung #25: Schiebetür rechts: Schiebetür - verformt - instandsetzen und lackieren

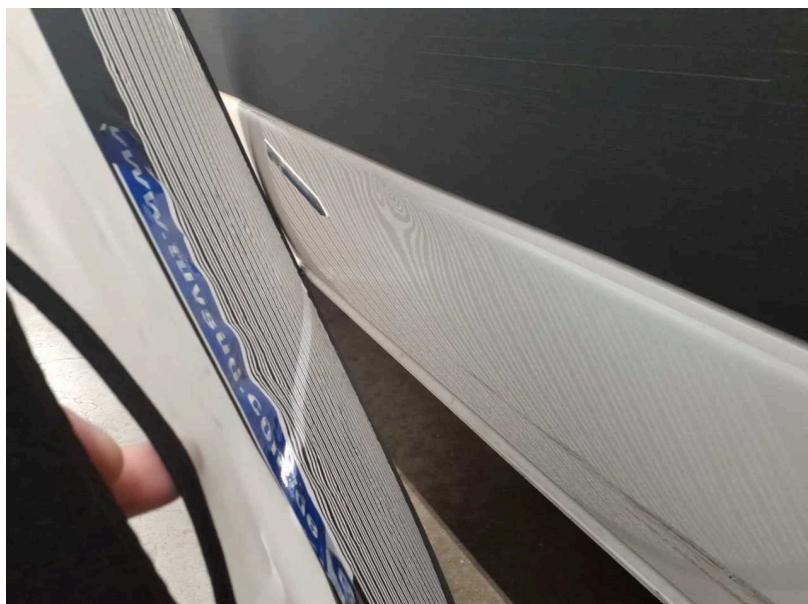
Beschädigung #25: Schiebetür rechts: Schiebetür - verformt - instandsetzen und lackieren

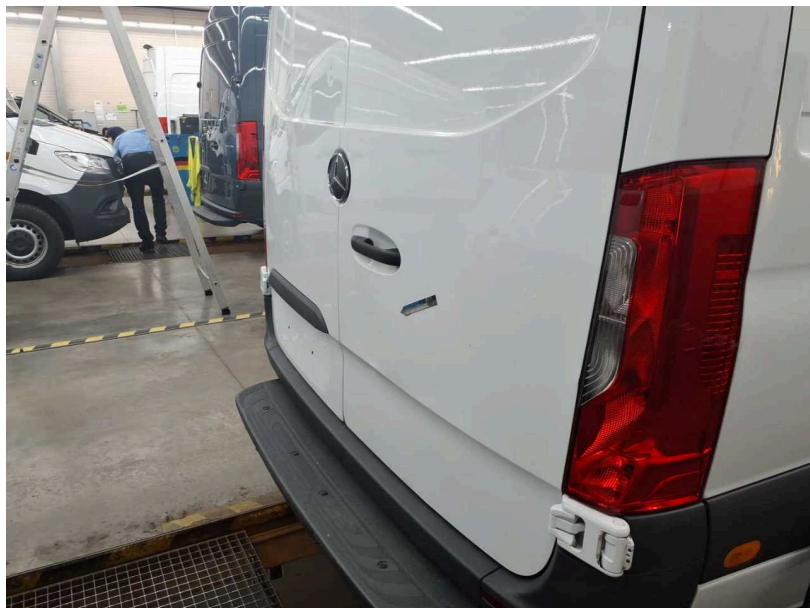
Beschädigung #26: Heckklappe/-tür: Hecktür rechts - verformt - instandsetzen und lackieren

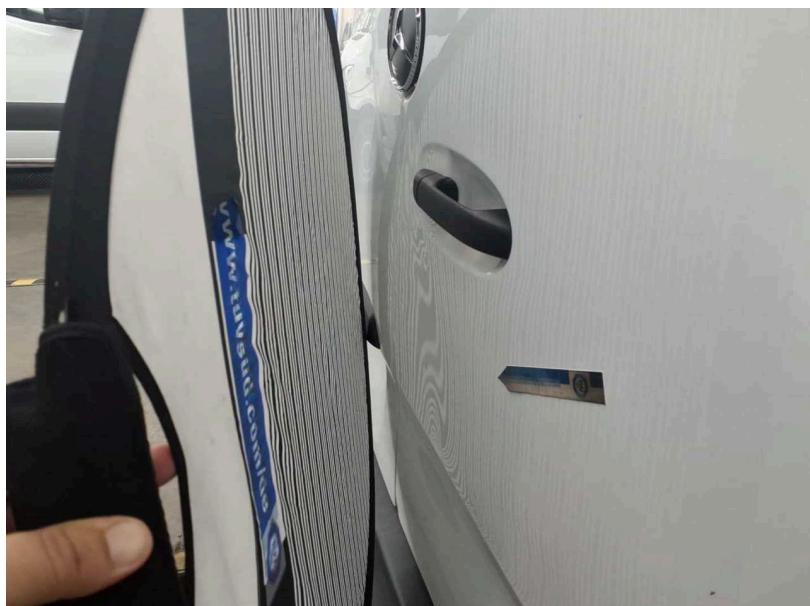
Beschädigung #26: Heckklappe/-tür: Hecktür rechts - verformt - instandsetzen und lackieren

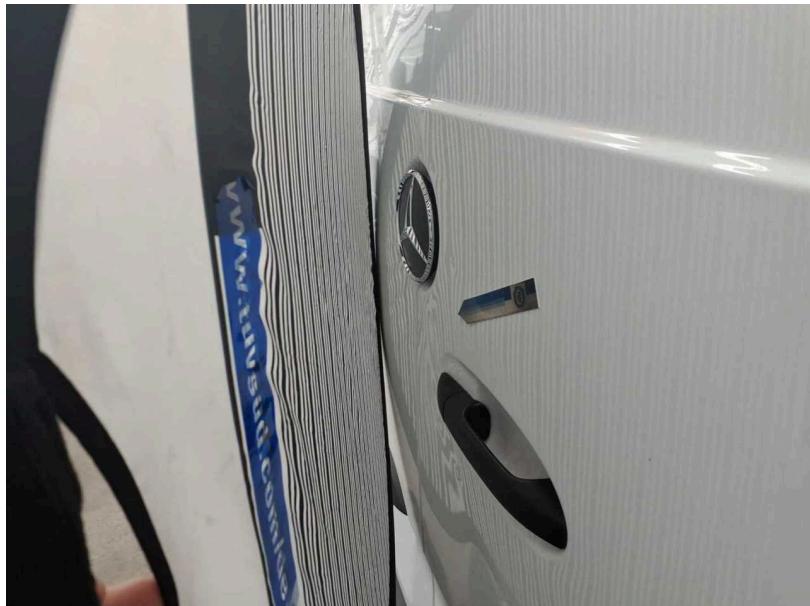
Beschädigung #26: Heckklappe/-tür: Hecktür rechts - verformt - instandsetzen und lackieren

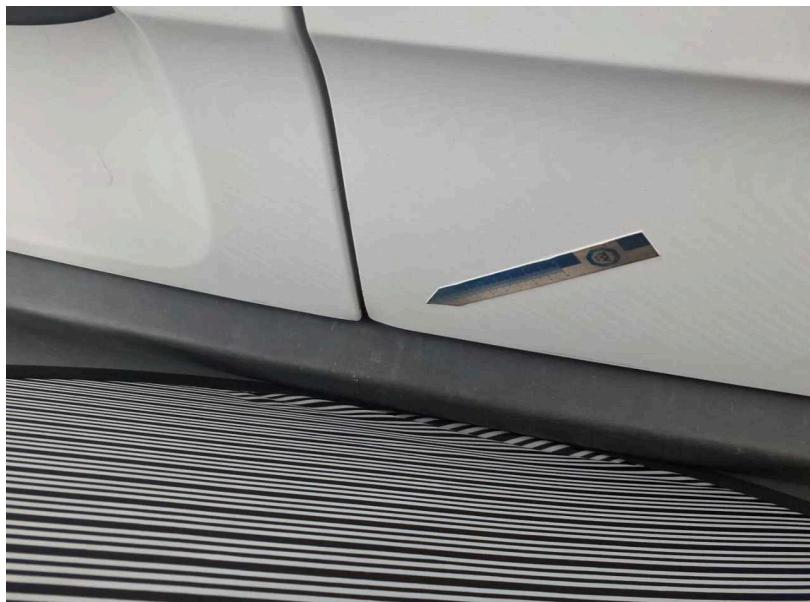
Beschädigung #26: Heckklappe/-tür: Hecktür rechts - verformt - instandsetzen und lackieren

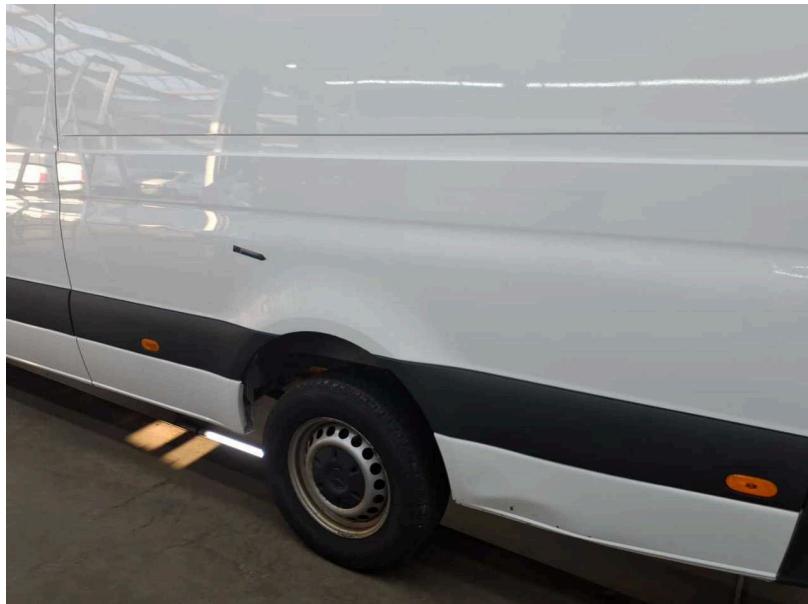
Beschädigung #27: Seitenwand links: Seitenwand - Delle / Lackschaden - instandsetzen und lackieren

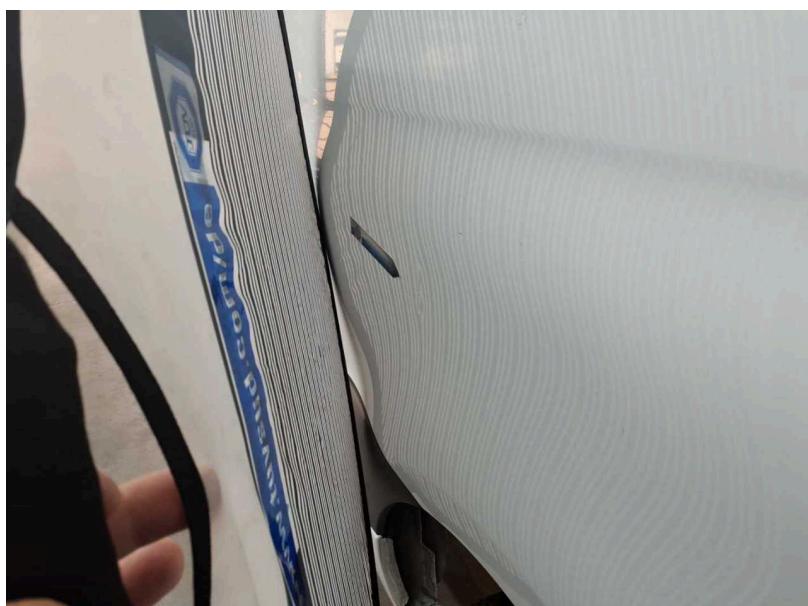
Beschädigung #27: Seitenwand links: Seitenwand - Delle / Lackschaden - instandsetzen und lackieren

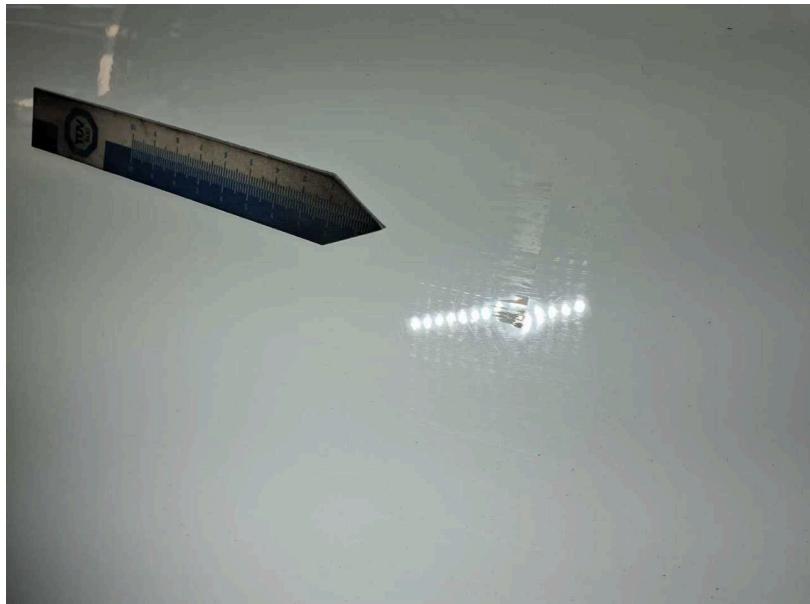
Beschädigung #27: Seitenwand links: Seitenwand - Delle / Lackschaden - instandsetzen und lackieren

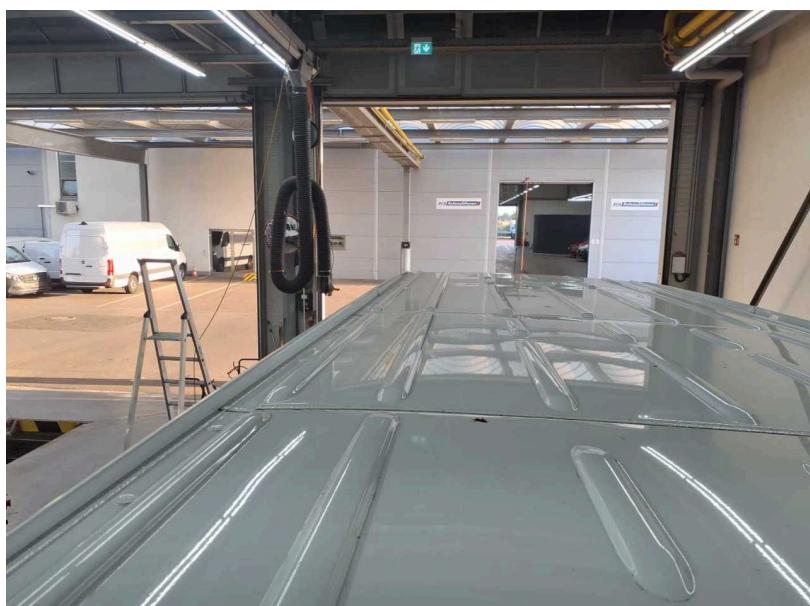
Beschädigung #28: Fahrzeuggdach: Dach - Delle / Lackschaden - instandsetzen und lackieren

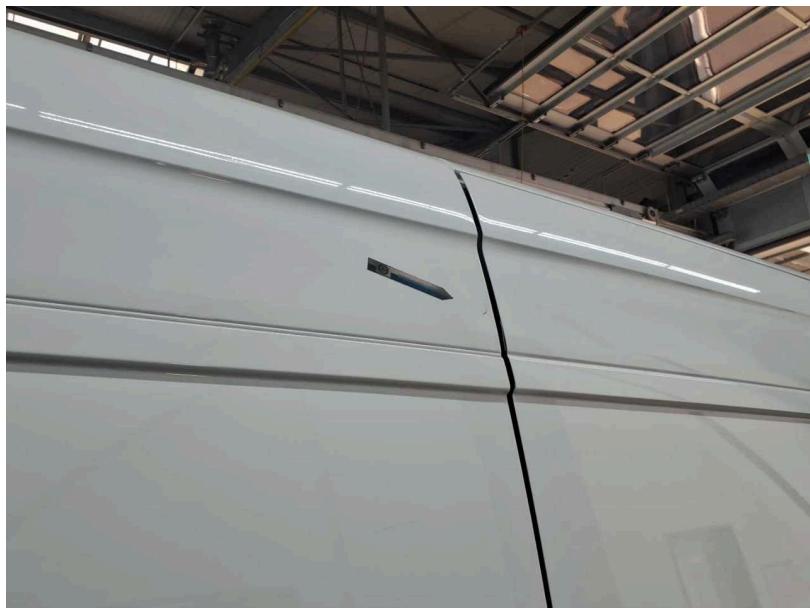
Beschädigung #28: Fahrzeuggdach: Dach - Delle / Lackschaden - instandsetzen und lackieren

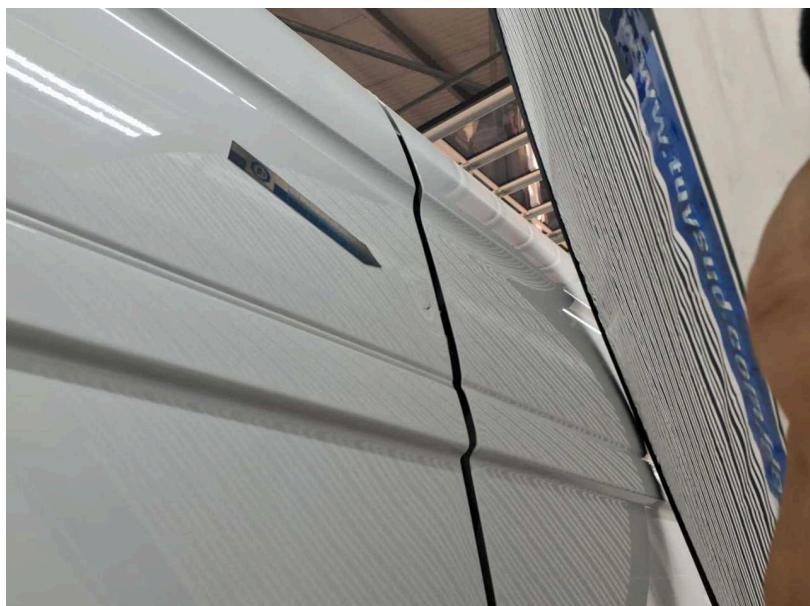
Beschädigung #28: Fahrzeuggdach: Dach - Delle / Lackschaden - instandsetzen und lackieren

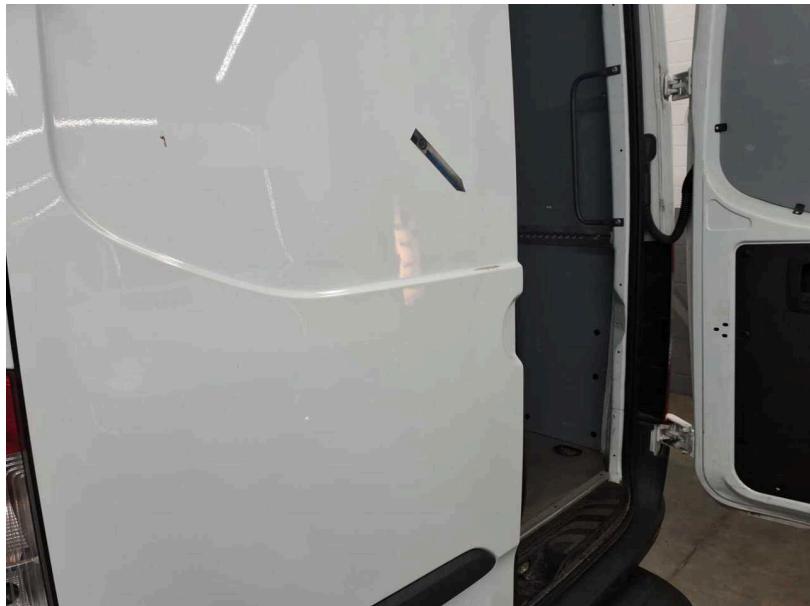
Beschädigung #29: Heckklappe/-tür: Hecktür links - gebrochen / gerissen - erneuern

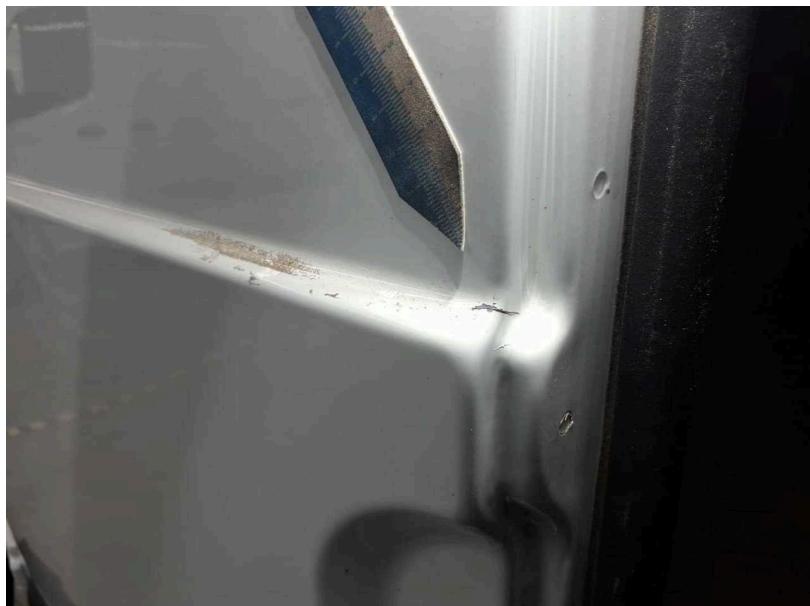
Beschädigung #29: Heckklappe/-tür: Hecktür links - gebrochen / gerissen - erneuern
