## Condizione Relazione

Numero di rapporto: 0000000833817-IT867  
Targa: GC713HS

#### Mercedes-Benz SPRINTER;Cargo van;Diesel;Manual;

Data e luogo Perizia: 02.04.2025 ROMA

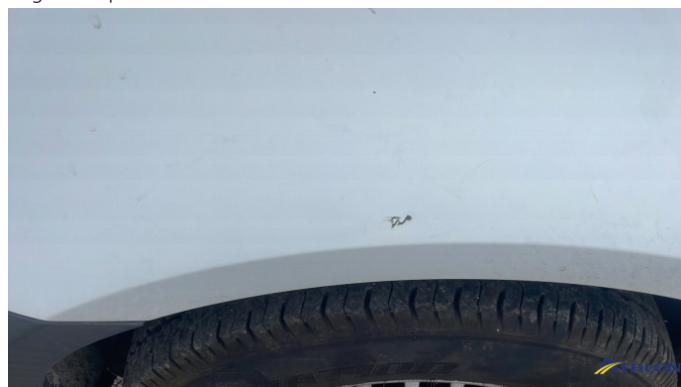
1. parafrangente anteriore - sinistro  
Graffio/Rigature

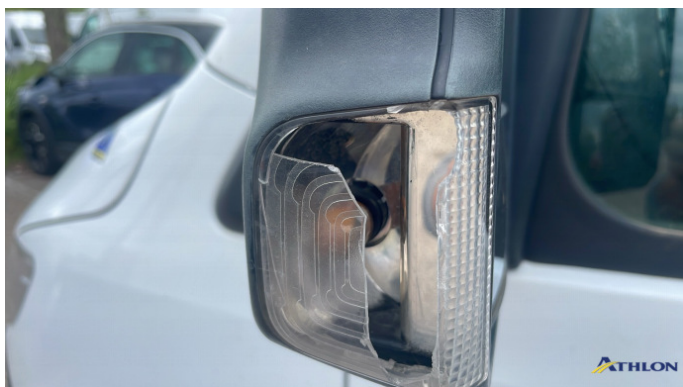
2. retrovisore esterno scatola - sinistro  
**Rotto**

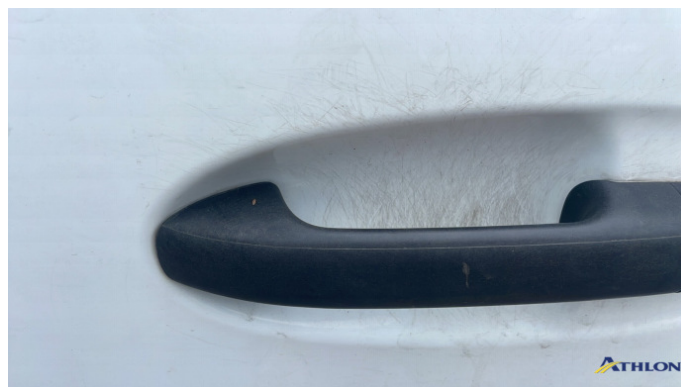
3. porta anteriore - sinistra  
**Graffio/Rigature**

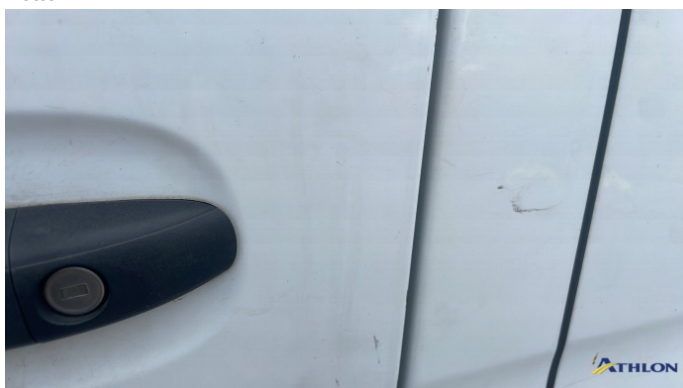
3. porta anteriore - sinistra  
**Graffio/Rigature**

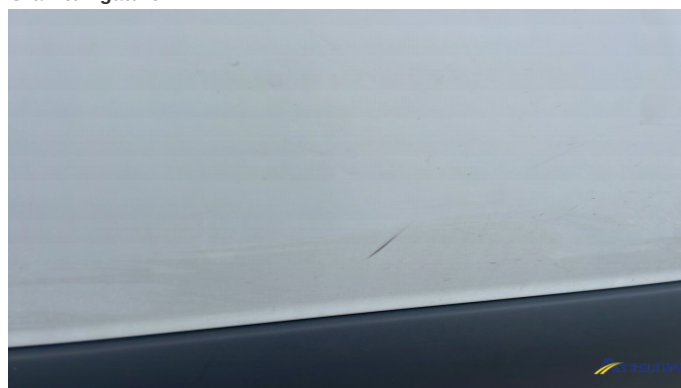
4. parete laterale - posteriore - sinistra  
**3 ammaccature**

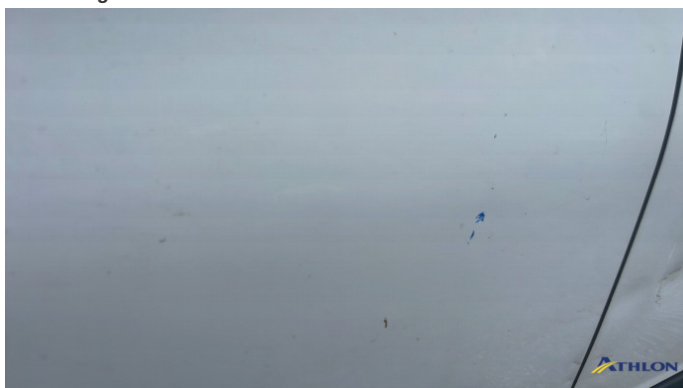
4. parete laterale - posteriore - sinistra  
**3 ammaccature**

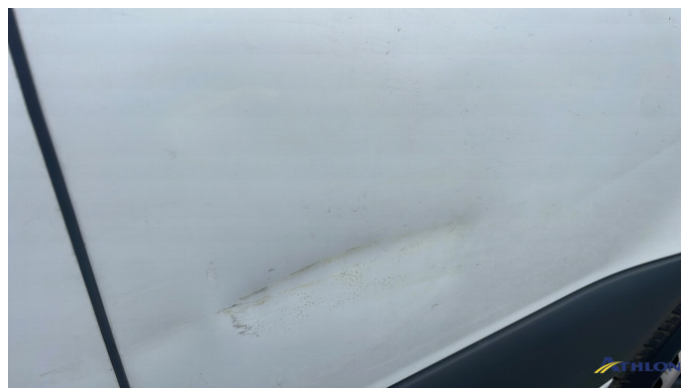
4. parete laterale - posteriore - sinistra  
**3 ammaccature**

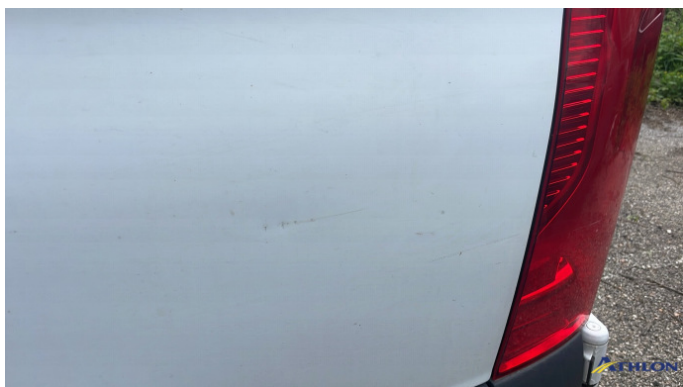
4. parete laterale - posteriore - sinistra  
**3 ammaccature**

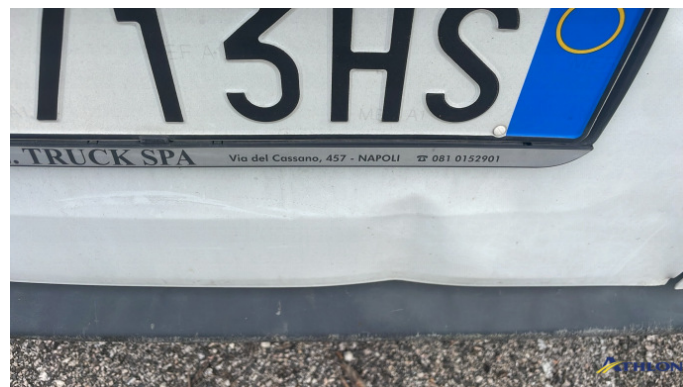
5. portello posteriore  
**3 ammaccature**

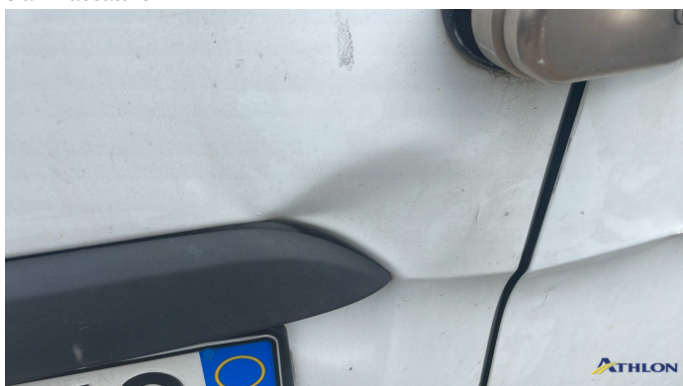
5. portello posteriore  
**3 ammaccature**

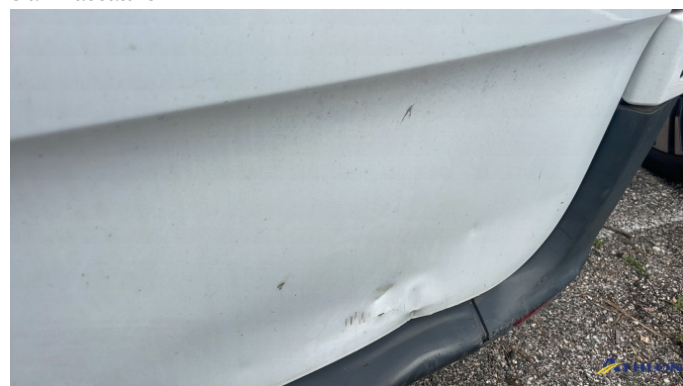
5. portello posteriore  
**3 ammaccature**

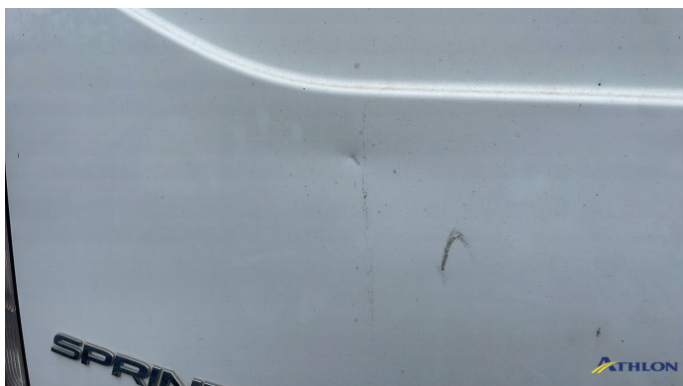
5. portello posteriore  
**3 ammaccature**

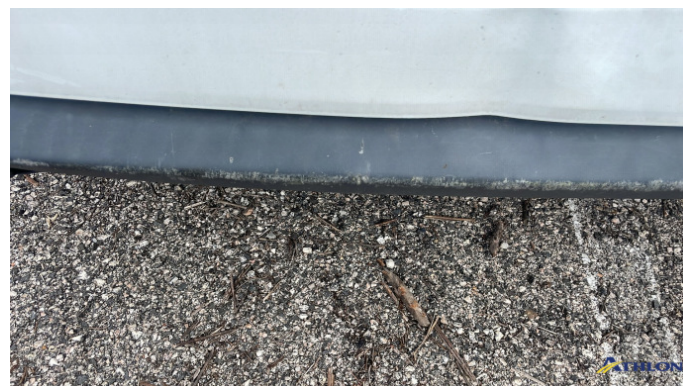
6. paraurti posteriore  
**Graffio/Rigature**

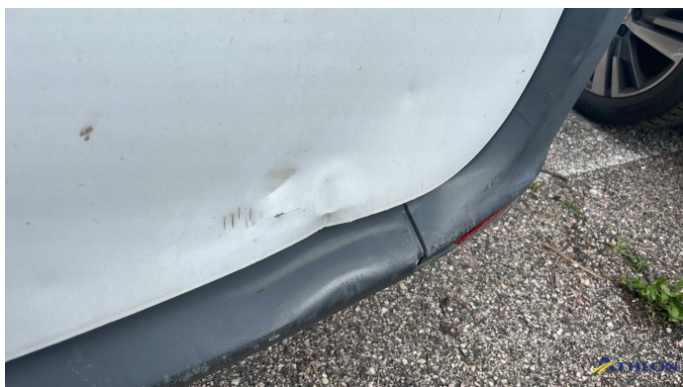
6. paraurti posteriore  
**Graffio/Rigature**

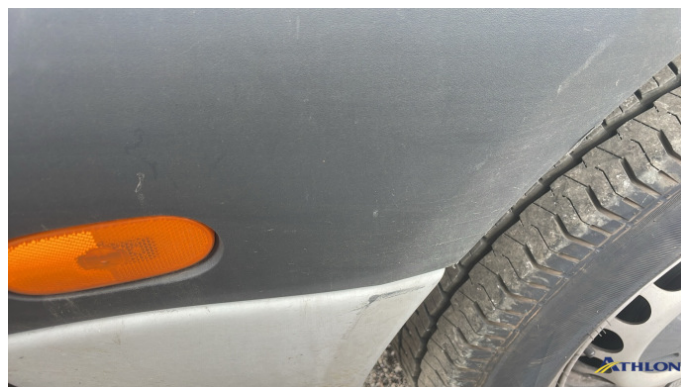
7. parete laterale - posteriore - destra  
**Graffio/Rigature**

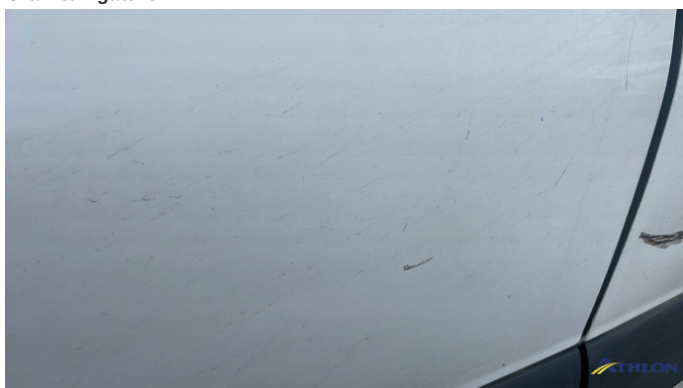
7. parete laterale - posteriore - destra  
**Graffio/Rigature**

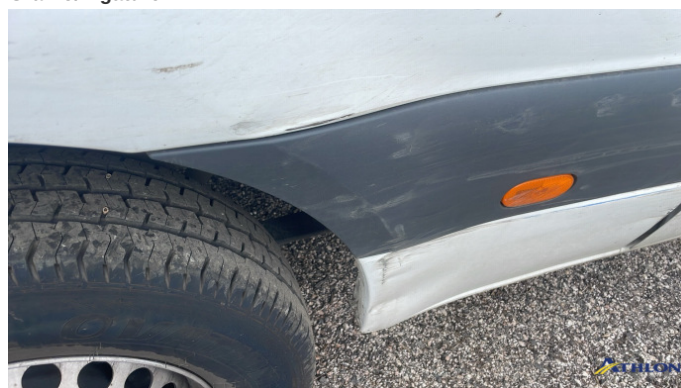
7. parete laterale - posteriore - destra  
**Graffio/Rigature**

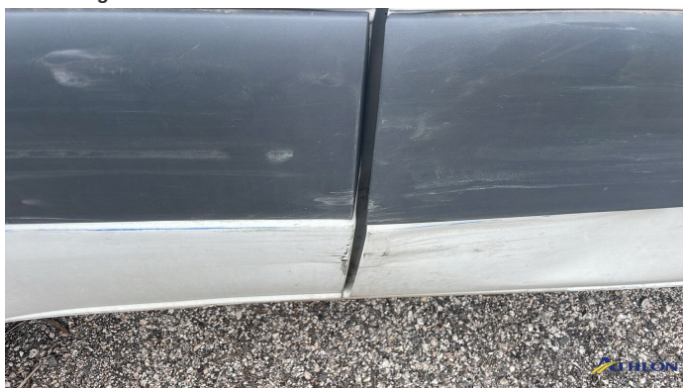
7. parete laterale - posteriore - destra  
**Graffio/Rigature**

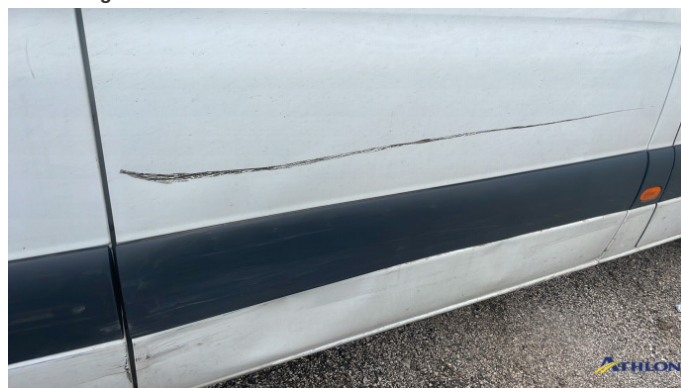
8. porta posteriore - destra  
**3 ammaccature**

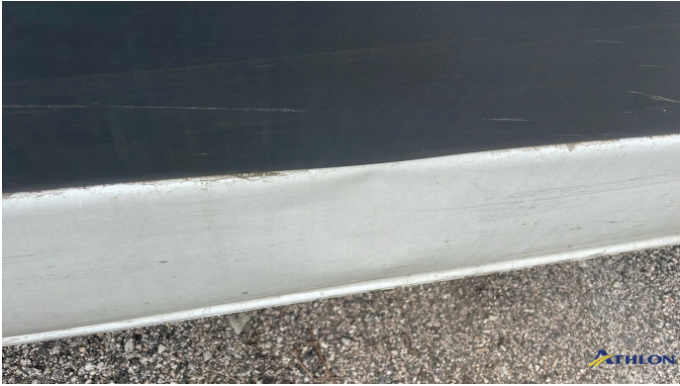
8. porta posteriore - destra  
**3 ammaccature**

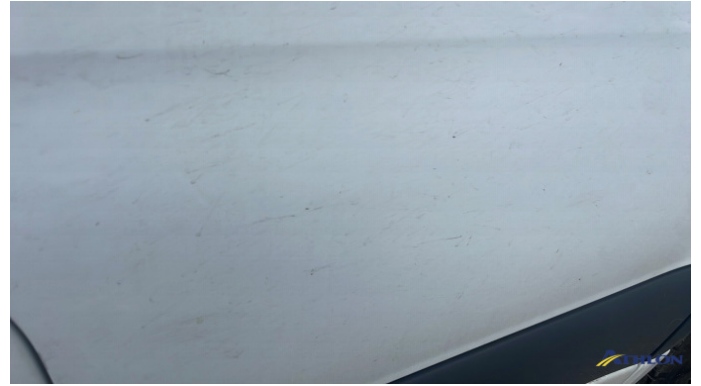
9. porta anteriore - destra  
**Graffio/Rigature**

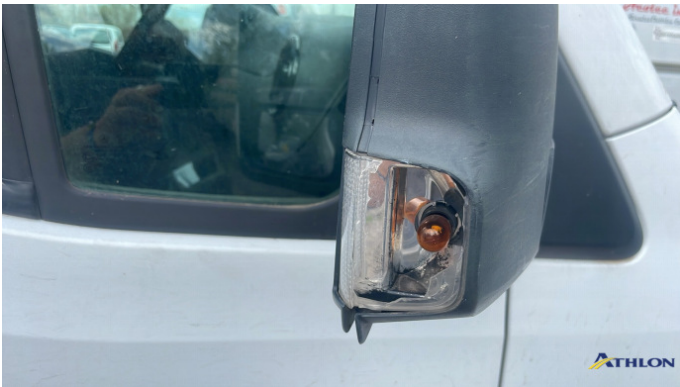
10. retrovisore esterno scatola - destro  
**Rotto**

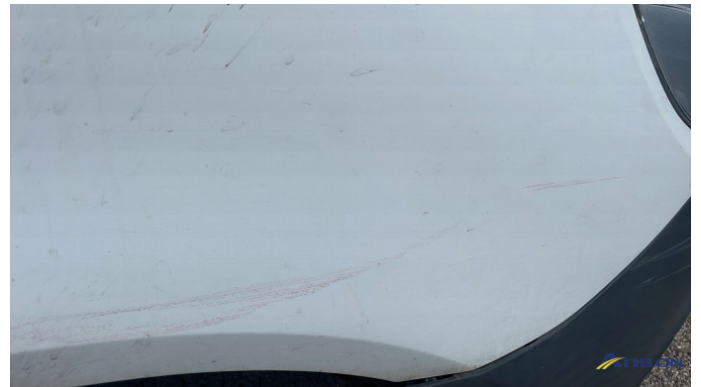
11. Parafango anteriore - destro  
**Graffio/Rigature**

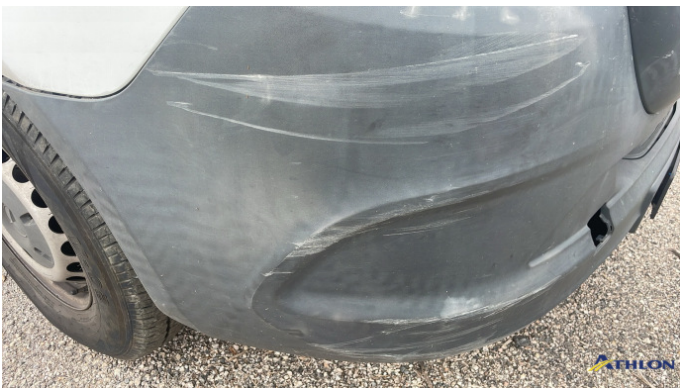
12. paraurti anteriore  
**Graffio/Rigature**

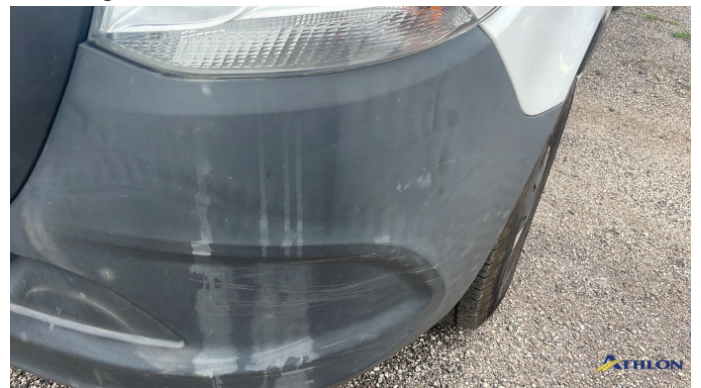
12. paraurti anteriore  
**Graffio/Rigature**

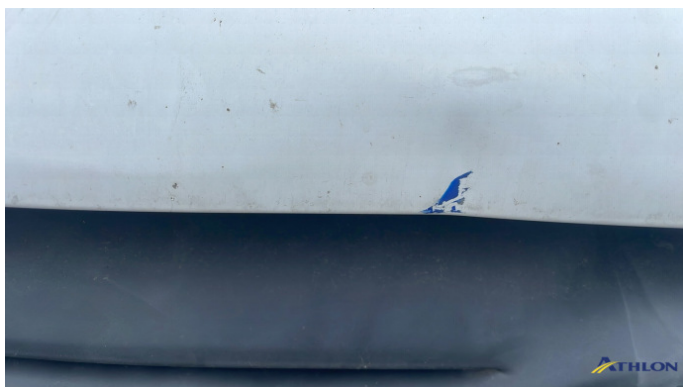
13. cofano  
3 ammaccature

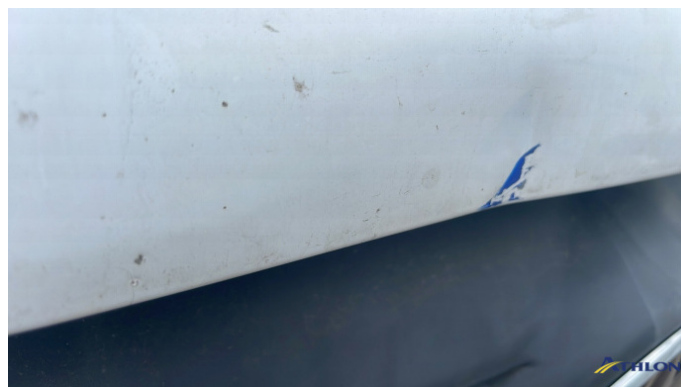
13. cofano  
3 ammaccature

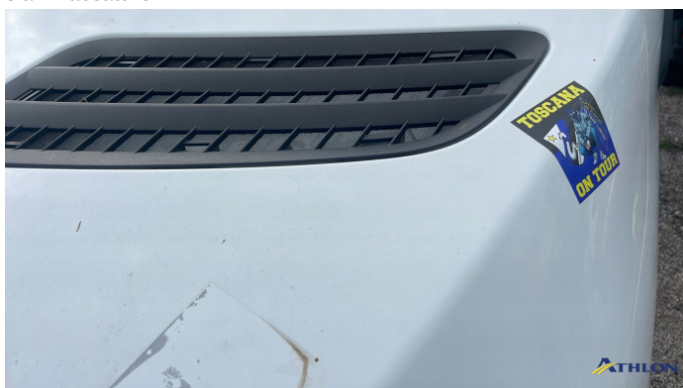
13. cofano  
3 ammaccature
