Athlon Verkaufsexpertise

Kunde :	Athlon Germany KD	Vertragsnummer :	12191461
Berichtsnummer :	000000849933-DE949		
Amtl. Kennzeichen :	GP-KM 432

Mercedes-Benz Citan Kasten .

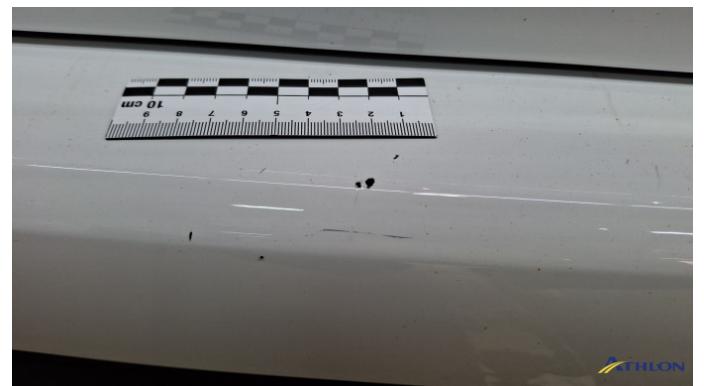
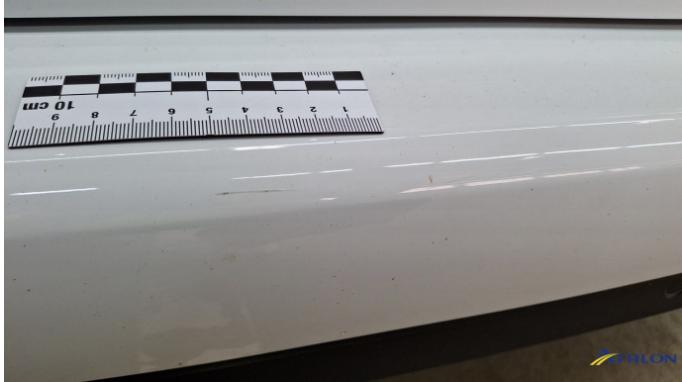
1. Stoßfänger Hinten
Kratzer

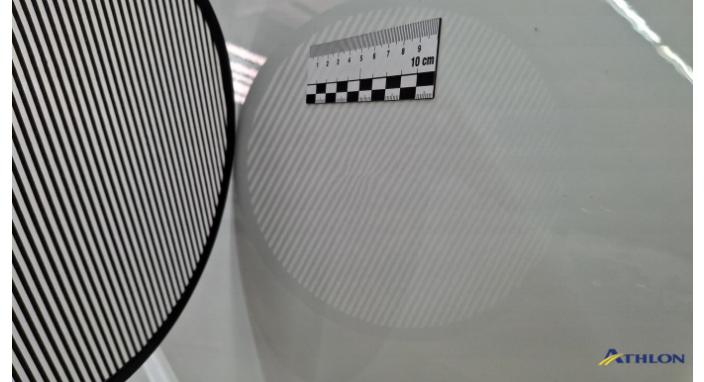
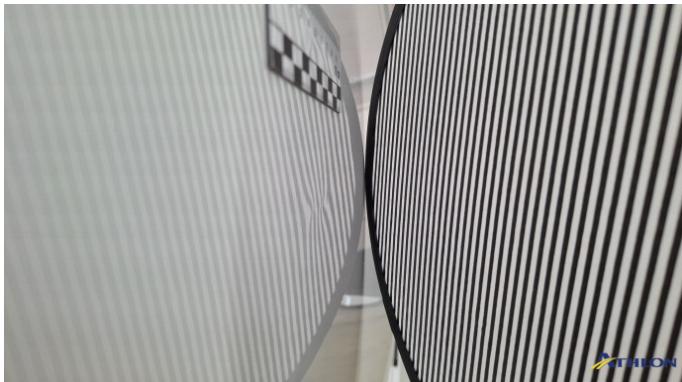
2. Tür Hinten - Rechts
Verformt (leicht)

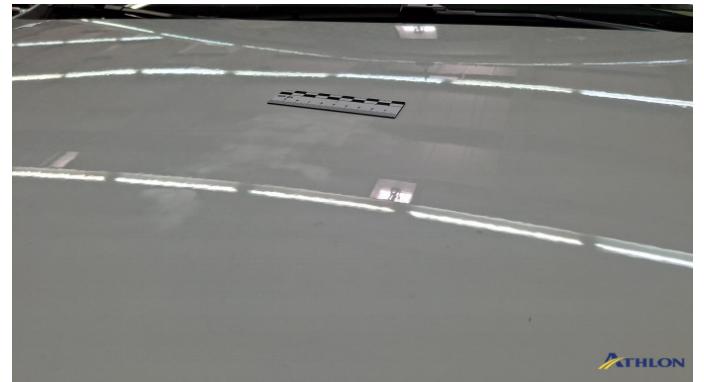
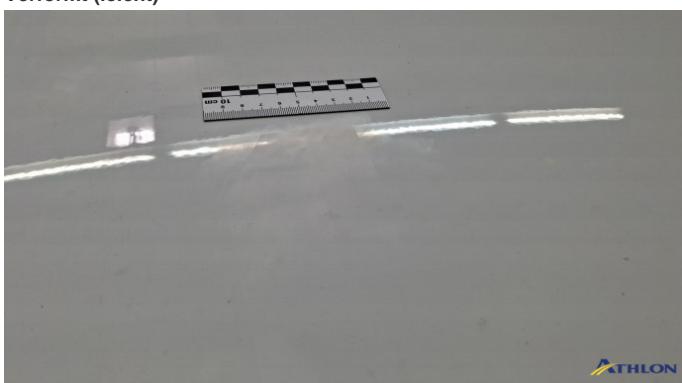
3. Motorhaube
Kratzer

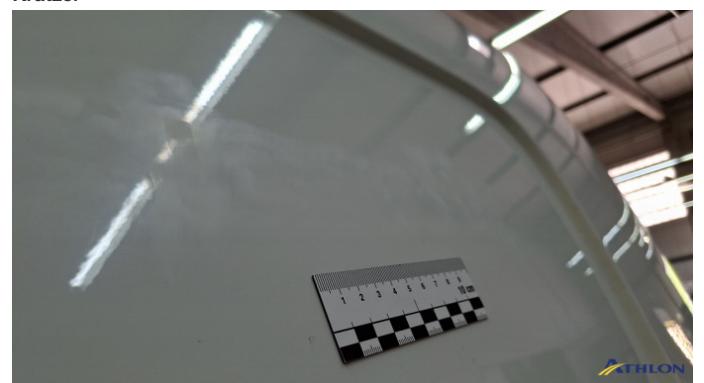
4. Seitenwand - Hinten - Links
Kratzer
