PROTOKOLLNUMMER: 41416082

## Gutachten

<b>Betreff</b>	Remarketing
<b>Auftrag durch</b>	Mercedes-Benz Leasing GmbH Siemensstr. 7 70469 Stuttgart
<b>Besichtigungsdatum / Ort</b>	02.09.2025
<b>Fahrzeugart</b>	Transporter
<b>Hersteller</b>	Mercedes-Benz
<b>Modell / Verkaufsbezeichnung</b>	Vito 110 CDI Kasten Lang
<b>Schlüssel-Nummern HSN / TSN</b>	2222 BDX 01785
<b>Fahrzeug-Identnummer</b>	W1VVJBEZ8S4414251
<b>Anzahl Besitzer</b>	1
<b>Erstzulassung</b>	23.08.2024
<b>Nächste HU</b>	08/2026
<b>Fahrzeug Dokumente</b>	Zum Zeitpunkt der Besichtigung lagen die Zulassungsbescheinigung Teil 1 (Schein) sowie die Zulassungsbescheinigung Teil 2 (Brief) vor. (Kopie) ZB Teil 1 (Schein) nicht entgegen genommen
<b>Nummer ZB2</b>	HE676608
<b>Fahrzeug Kennzeichen</b>	Kennzeichen nicht entgegen genommen
<b>Laufleistung</b>	46.524 km / abgelesen
<b>Farbe / Farbcode</b>	9147 arktikweiß
<b>Antriebsart</b>	Heckantrieb
<b>Kraftstoffart</b>	Diesel
<b>Hubraum / Leistung</b>	1.950 ccm/ 75 kW

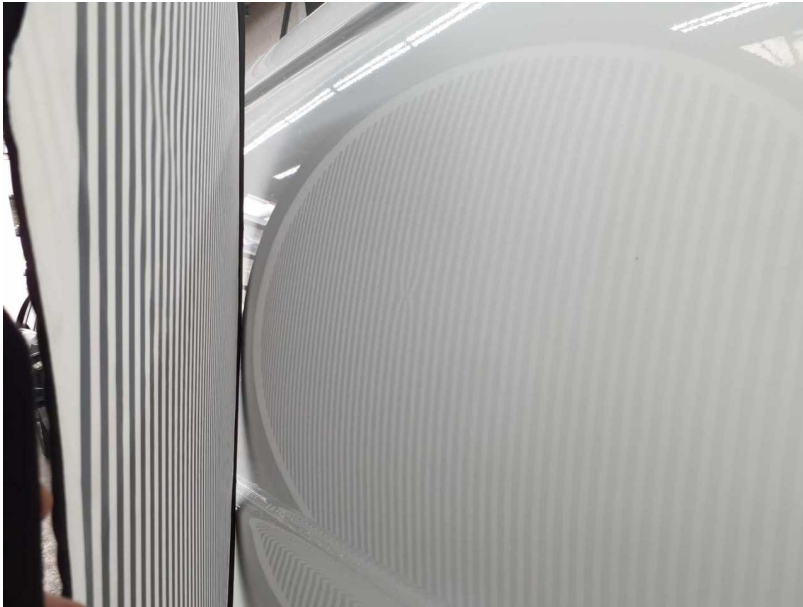
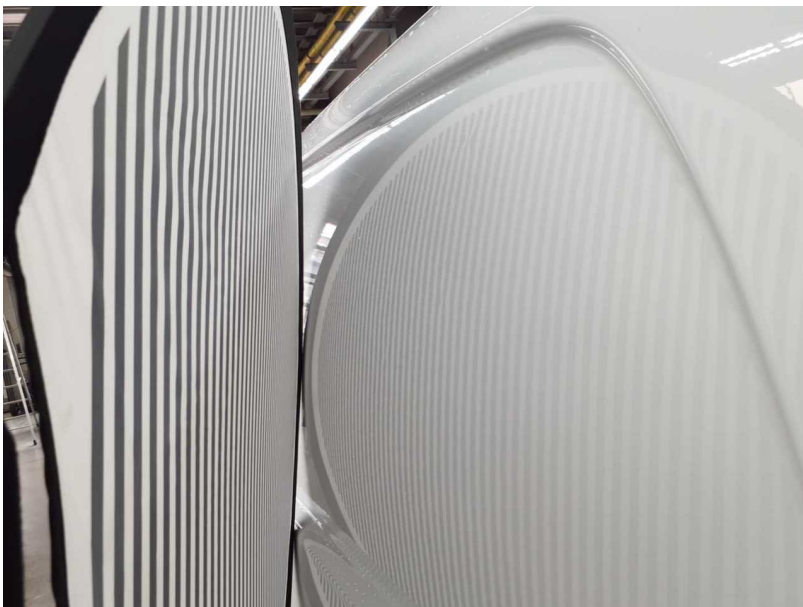
**Beschädigung #2:** Seitenwand links: Seitenwand (Beulen) - beschädigt - Smart Repair

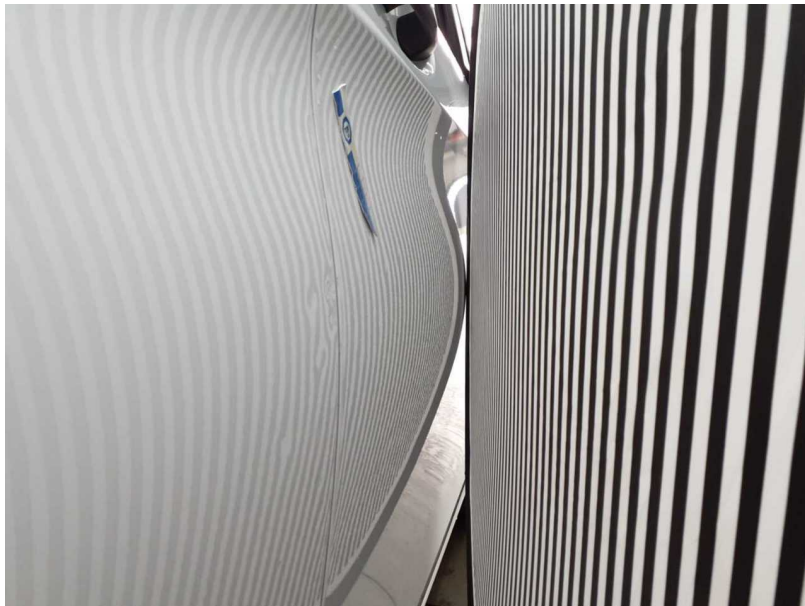
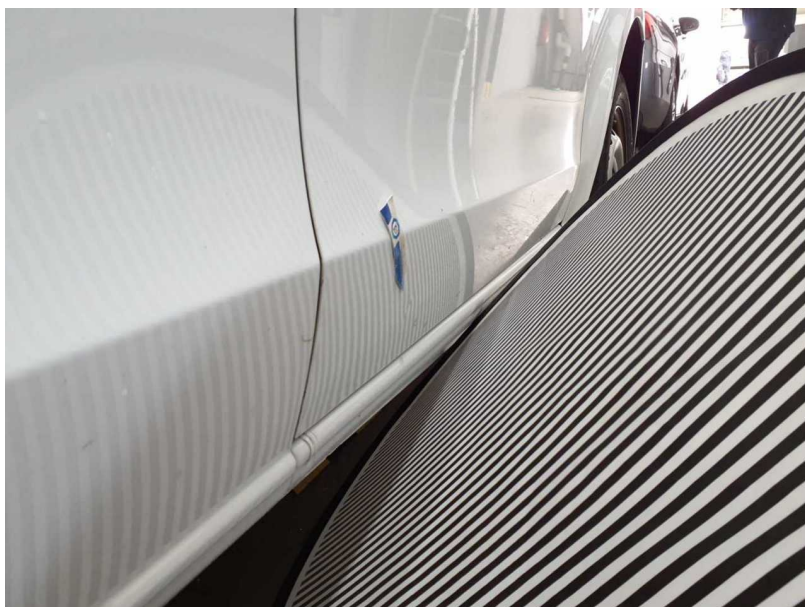
**Beschädigung #4:** Tür vorn rechts: Tür - Delle(n) - Smart Repair

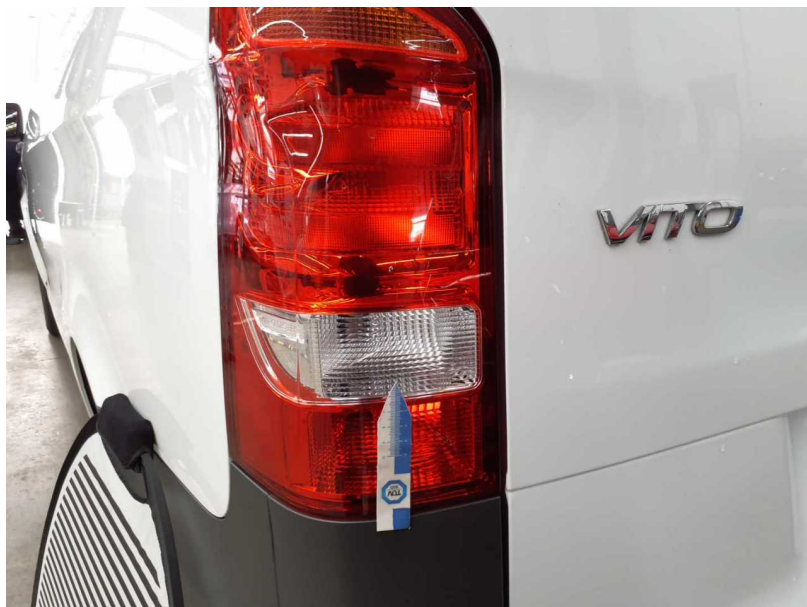
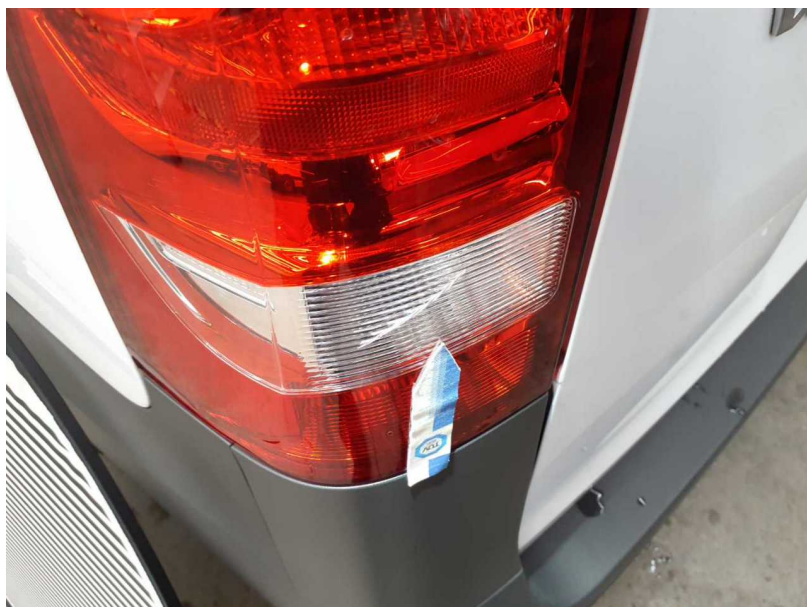
**Beschädigung #5:** Heckleuchte: Heckleuchte links - gebrochen / gerissen - erneuern

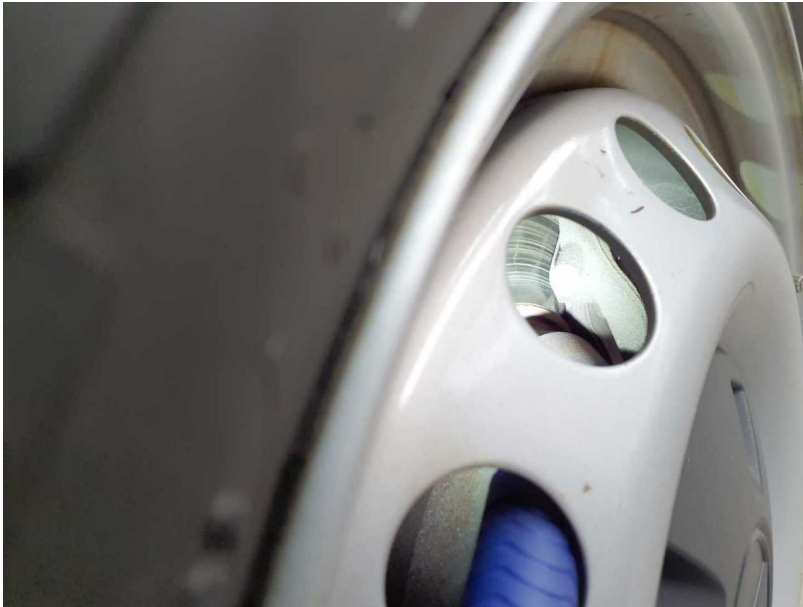
**Beschädigung #6:** Bremsanlage: Bremsbeläge hinten - verschlissen - erneuern

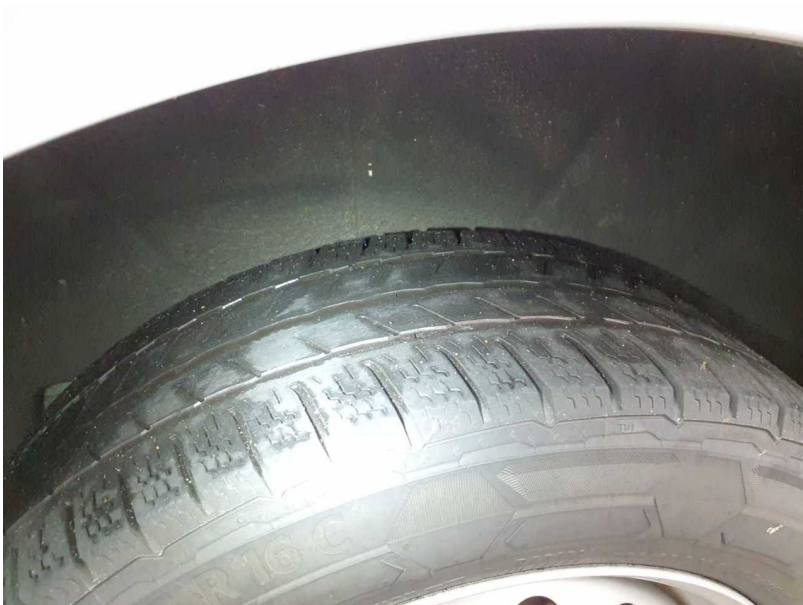
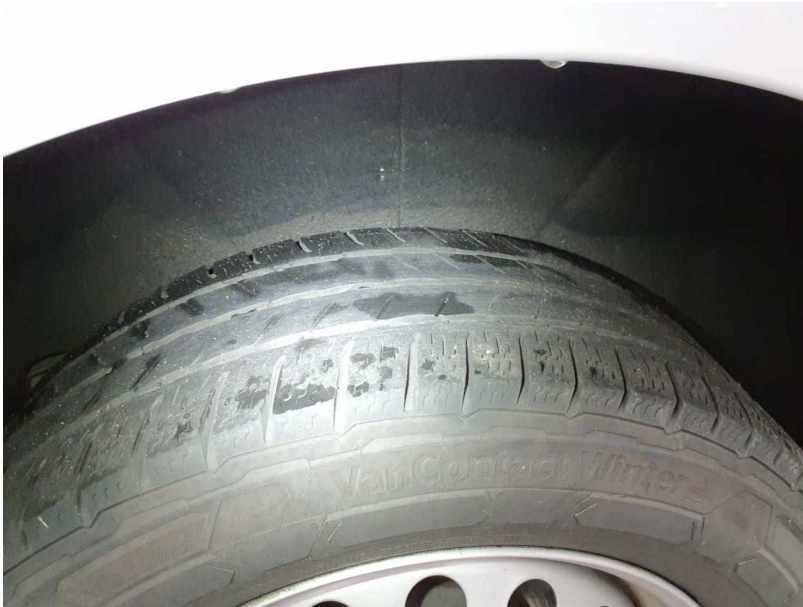
- Das Fahrzeug war zum Zeitpunkt der Besichtigung, aufgrund des unter Unfall oder wertmindernden Faktoren aufgeführten Schadenmerkmals, nicht betriebs bzw. verkehrssicher.  
Dies hat folgenden Grund: Alle 4 Reifen sind verschlissen.

**Beschädigung #7:** Rad/Reifen: Reifen hinten - verschlissen - erneuern

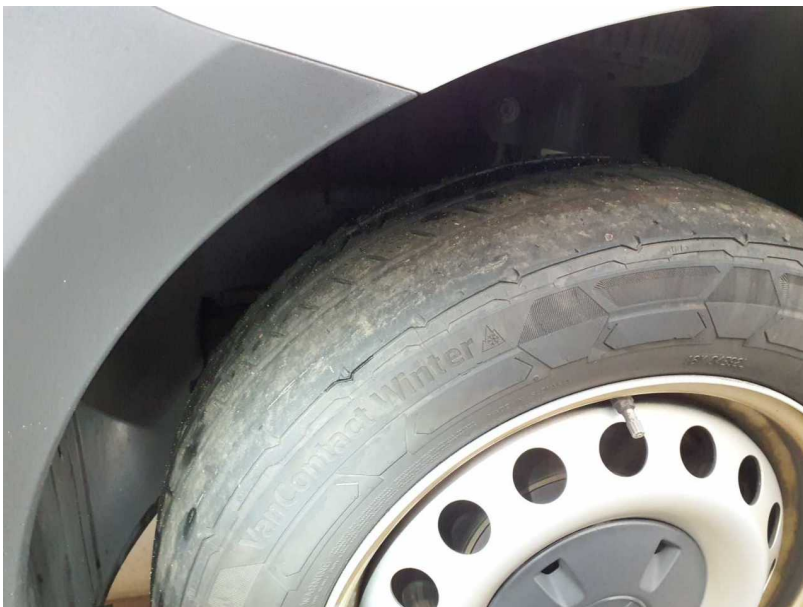
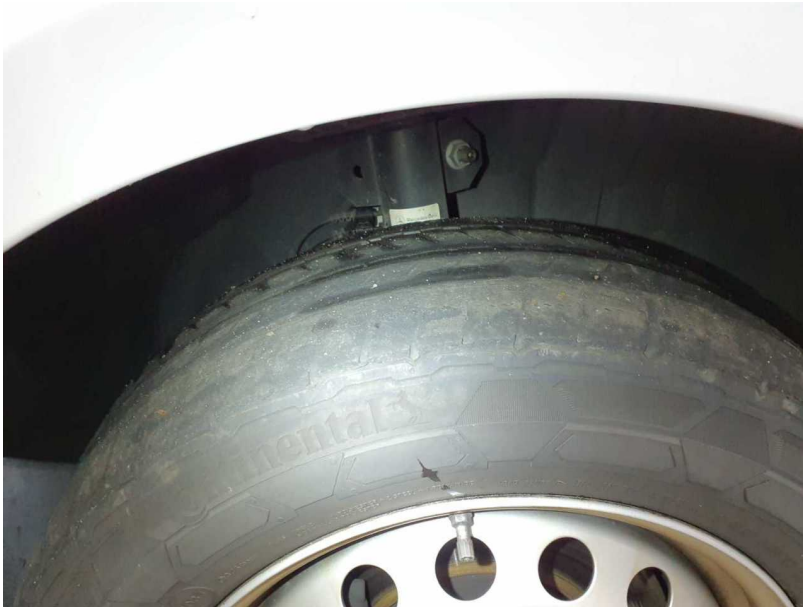
**Beschädigung #8:** Rad/Reifen: Reifen vorn - verschlissen - erneuern

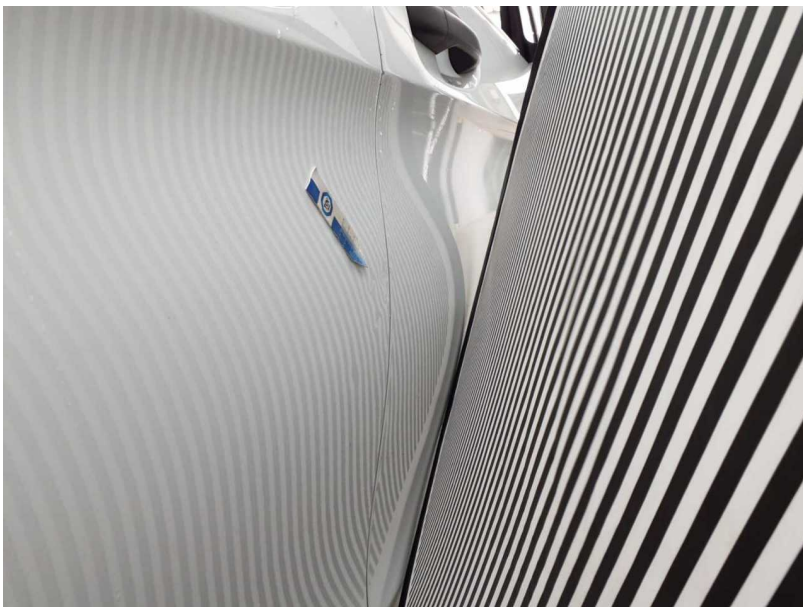
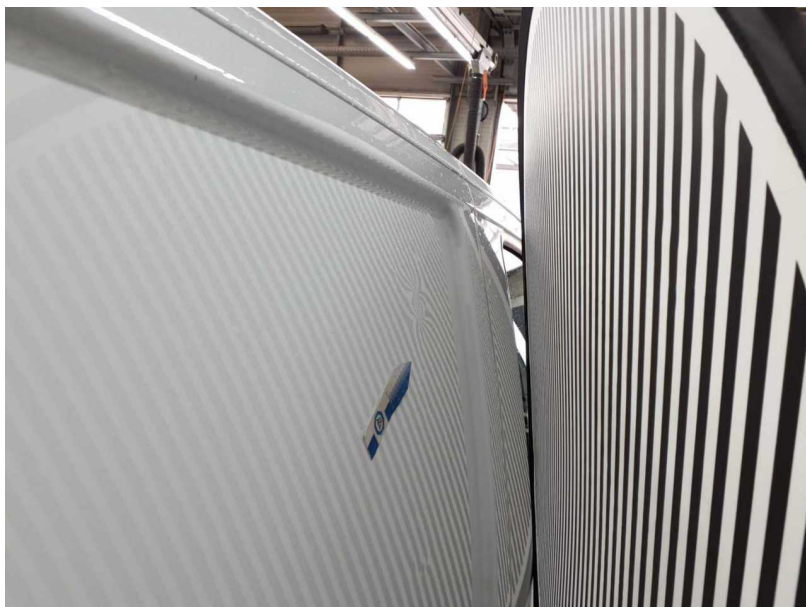
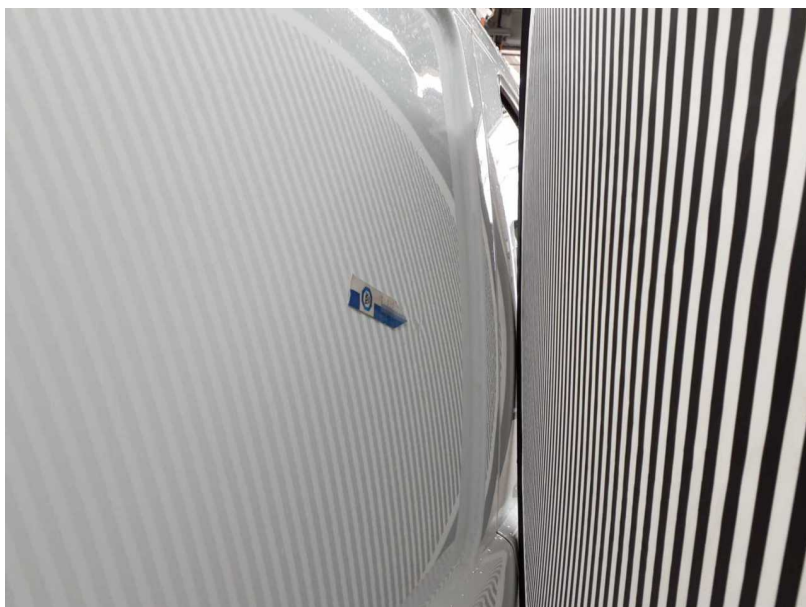
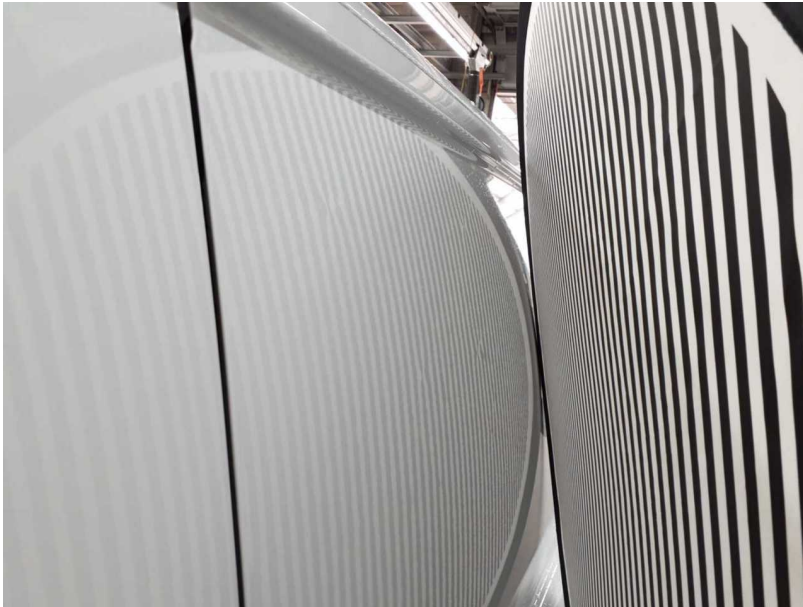
**Beschädigung #10:** Schiebetür rechts: Schiebetür - verformt - instandsetzen und lackieren

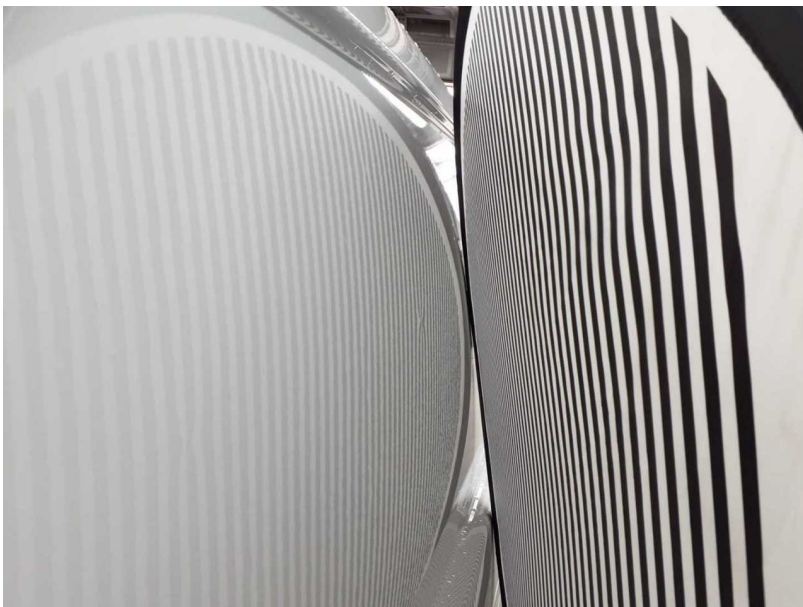
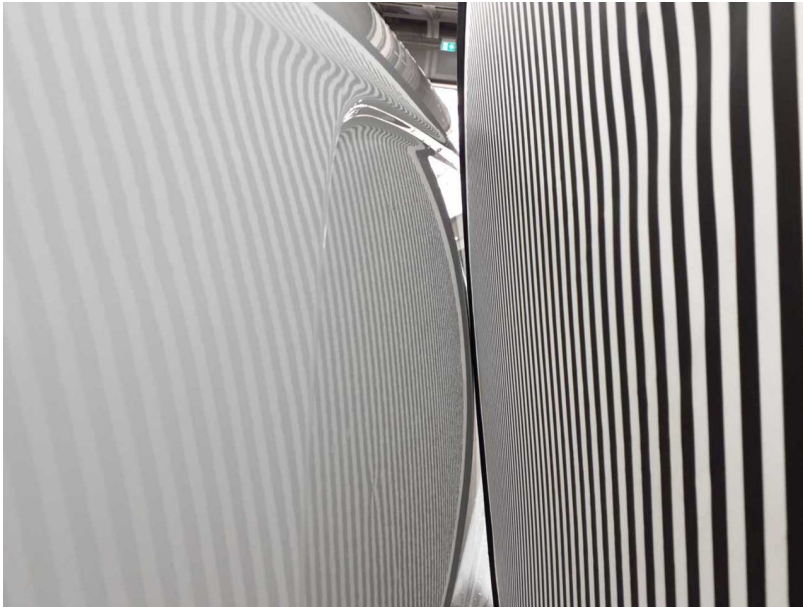
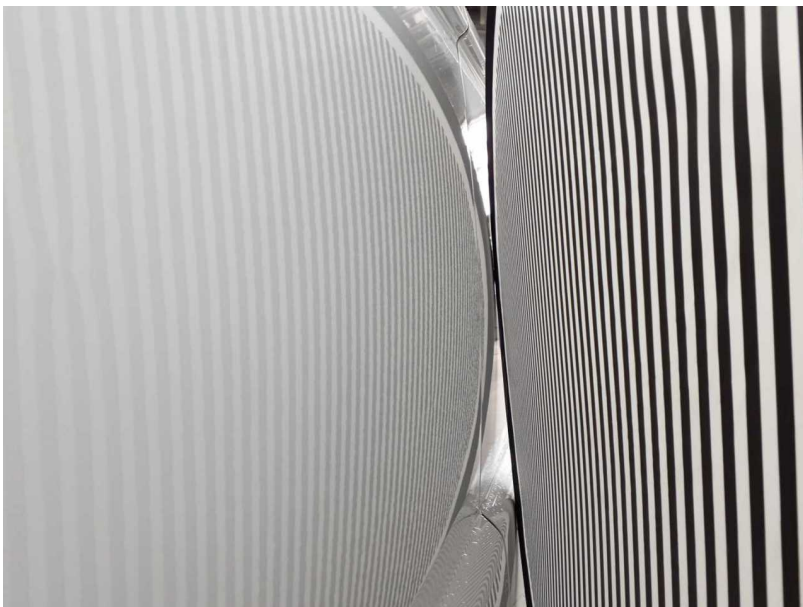
**Beschädigung #11:** Seitenwand rechts: Seitenwand - verformt - instandsetzen und lackieren
