PROTOKOLLNUMMER: 41513681

## Gutachten

<b>Betreff</b>	Remarketing
<b>Auftrag durch</b>	Mercedes-Benz Leasing GmbH Siemensstr. 7 70469 Stuttgart
<b>Besichtigungsdatum / Ort</b>	12.09.2025
<b>Fahrzeugart</b>	Transporter
<b>Hersteller</b>	Mercedes-Benz
<b>Modell / Verkaufsbezeichnung</b>	Vito 114 CDI Tourer BASE Lang
<b>Schlüssel-Nummern HSN / TSN</b>	2222 AAQ 05220
<b>Fahrzeug-Identnummer</b>	W1VVKFFZ1S4429550
<b>Anzahl Besitzer</b>	1
<b>Erstzulassung</b>	05.08.2024
<b>Nächste HU</b>	08/2025
<b>Fahrzeug Dokumente</b>	Zum Zeitpunkt der Besichtigung lagen die Zulassungsbescheinigung Teil 1 (Schein) sowie die Zulassungsbescheinigung Teil 2 (Brief) vor. (Kopie) ZB Teil 1 (Schein) nicht entgegen genommen
<b>Nummer ZB2</b>	HE688320
<b>Fahrzeug Kennzeichen</b>	Kennzeichen nicht entgegen genommen
<b>Laufleistung</b>	12.191 km / abgelesen
<b>Farbe / Farbcode</b>	9147 arktikweiß
<b>Antriebsart</b>	Heckantrieb
<b>Kraftstoffart</b>	Diesel
<b>Hubraum / Leistung</b>	1.950 ccm/ 100 kW

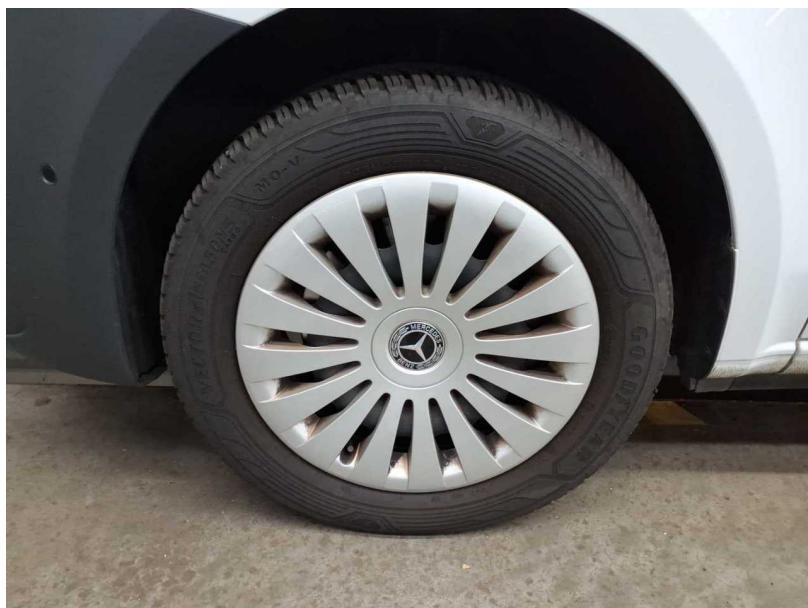
**Abbildung 14:** Montierte Bereifung

<b>Achse / Größe</b>	<b>Hersteller</b>	<b>Bereifung</b>	<b>Profil [mm]</b>
#1 225/55 R17 109H	Goodyear C	Ganzjahresreifen auf Stahl mit Radzierblende	6 / 6
#2 225/55 R17 109H	Goodyear C	Ganzjahresreifen auf Stahl mit Radzierblende	7 / 7

**Zulässigkeit Räder** Alle Achsen zulässig.**Verkehrssicherheit Räder** Verkehrssicher

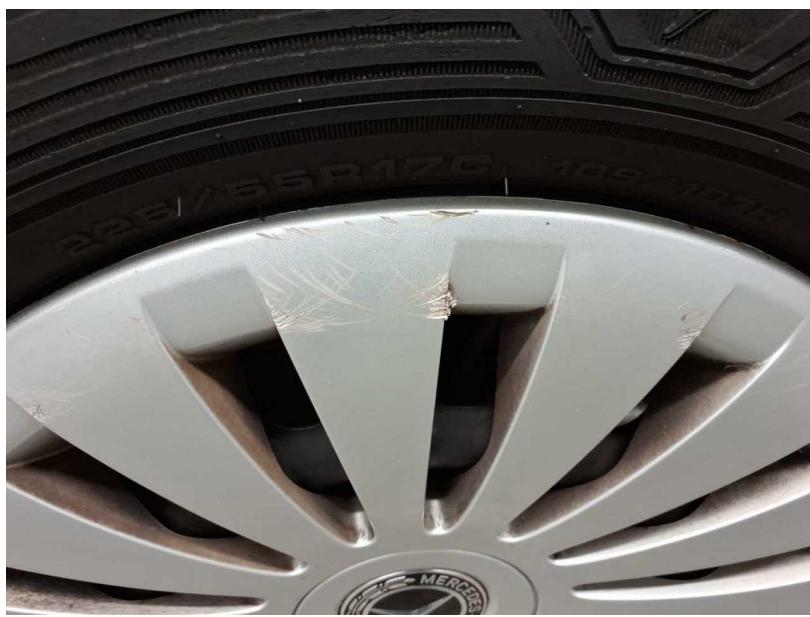
Nr.	Bauteilgruppe	Beschreibung	Rep.Kosten	Minderwert
1	Rad/Reifen	Radblende vorn rechts - verkratzt / verschürft - erneuern	30,00 €	30,00 €
2	Sonstiges	Hauptuntersuchung - fällig - durchführen	120,00 €	120,00 €
3	Außenspiegel rechts	Spiegelgehäuse (Spiegelkappe fehlt) - gebrochen / gerissen - erneuern	570,00 €	570,00 €
4	Multimediasystem	Radio - Kratzer - erneuern	890,00 €	760,00 €
Summe (netto):			1.610,00 €	1.480,00 €

Beschädigung #1: Rad/Reifen: Radblende vorn rechts - verkratzt / verschürft - erneuern

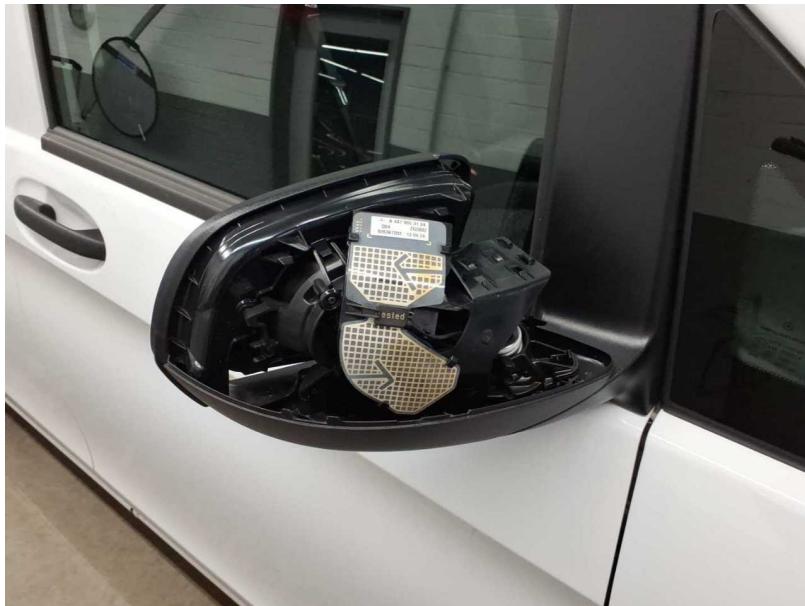
**Beschädigung #3:** Außenspiegel rechts: Spiegelgehäuse (Spiegelkappe fehlt) - gebrochen / gerissen - erneuern

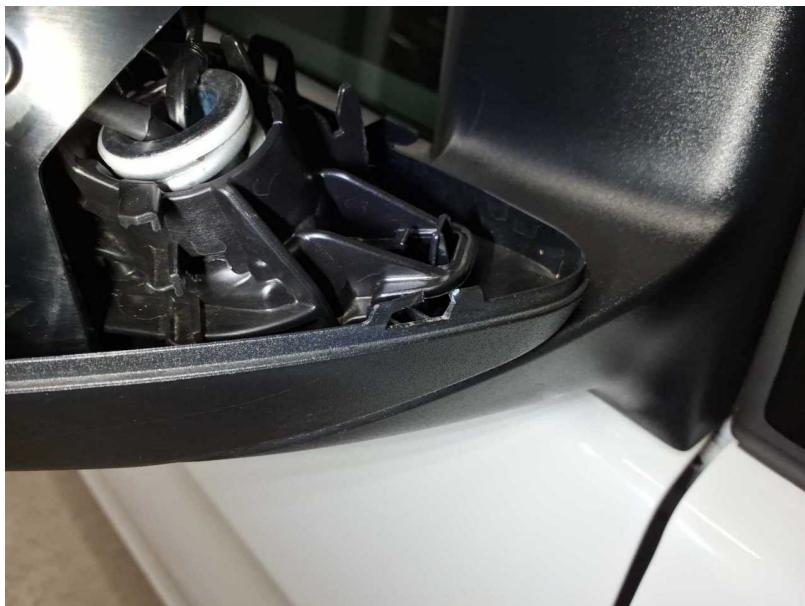
**Beschädigung #3:** Außenspiegel rechts: Spiegelgehäuse (Spiegelkappe fehlt) - gebrochen / gerissen - erneuern

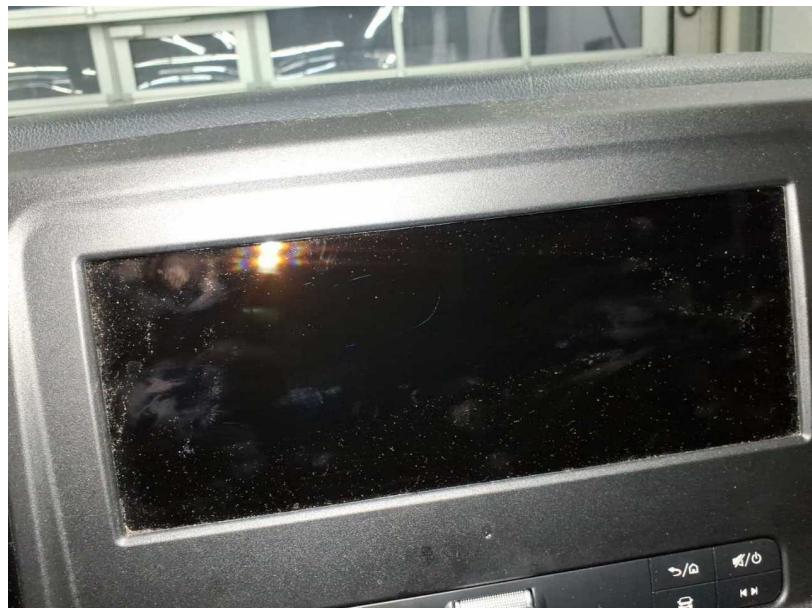
**Beschädigung #4:** Multimediasystem: Radio - Kratzer - erneuern

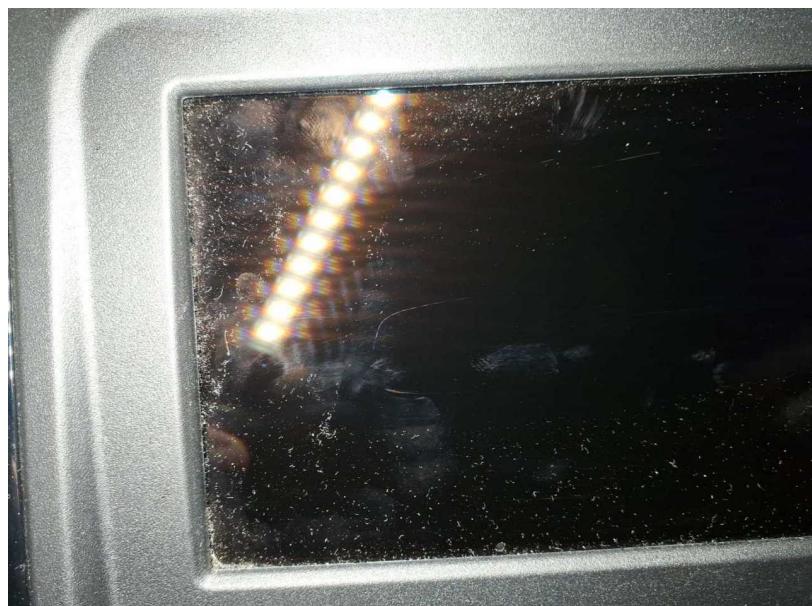
**Beschädigung #4:** Multimediasystem: Radio - Kratzer - erneuern

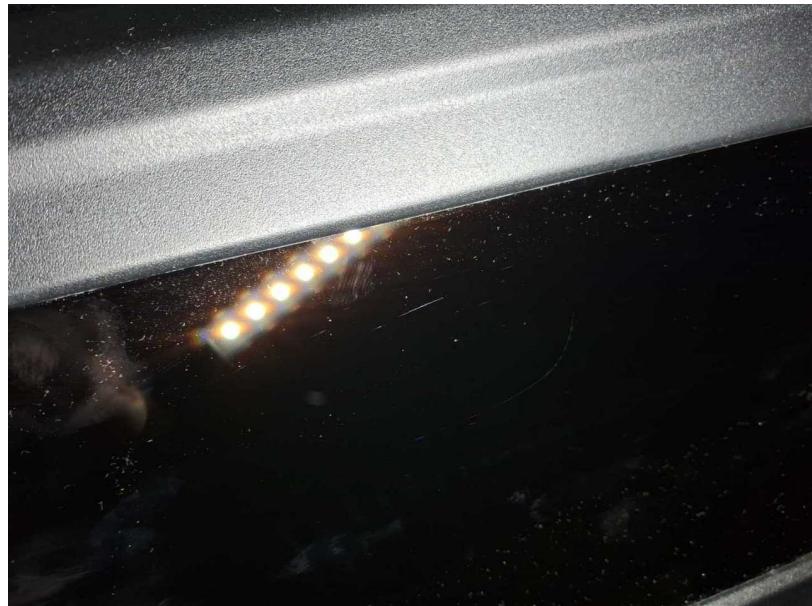
**Beschädigung #4:** Multimediasystem: Radio - Kratzer - erneuern
