Gutachten

| Betreff | Remarketing |
| Modell / Verkaufsbezeichnung | Vito 116 CDI Kasten Lang |
| Fahrzeug-Identnummer | W1VVLBEZ1P4176793 |

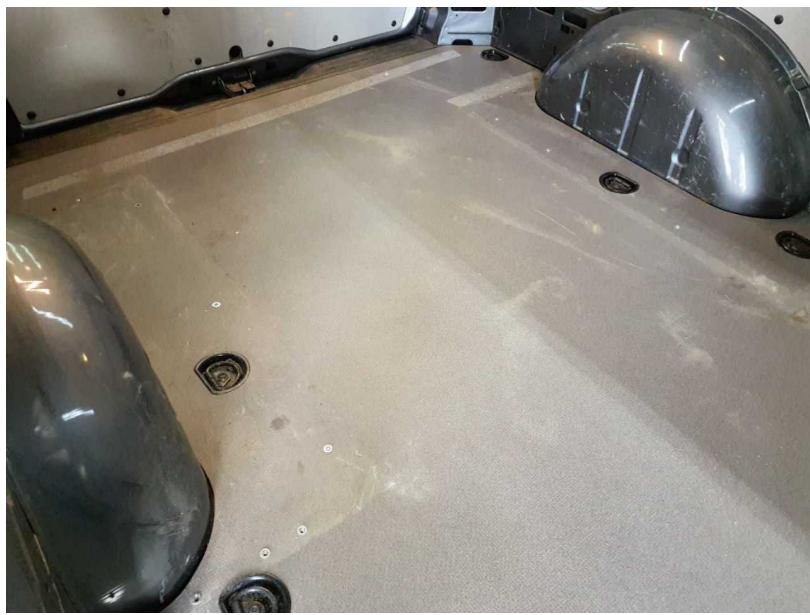
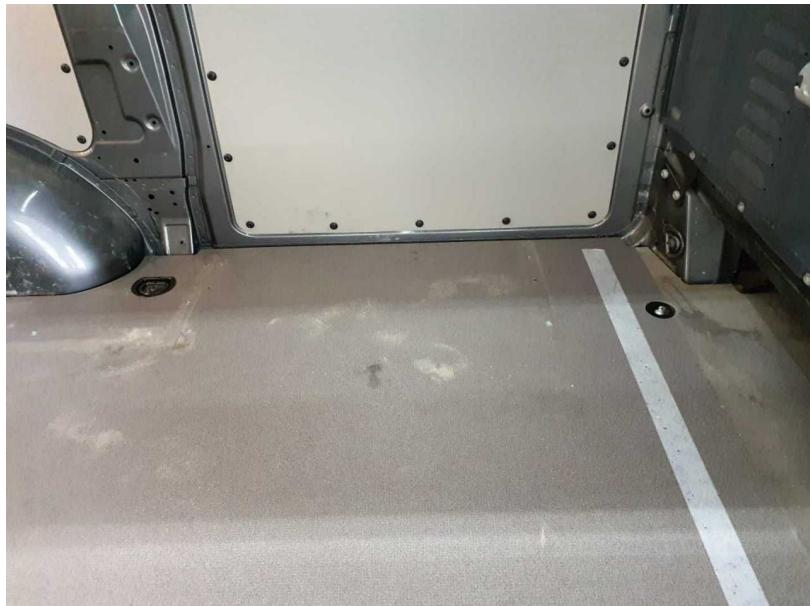
| Nr. | Bauteilgruppe | Beschreibung | Rep.Kosten | Minderwert |
|---|---|--|---|---|
| 2 | Heckbereich | Holzboden - Löcher - Wertminderung | 100,00 € | 100,00 € |

Beschädigung #2: Heckbereich: Holzboden - Löcher - Wertminderung

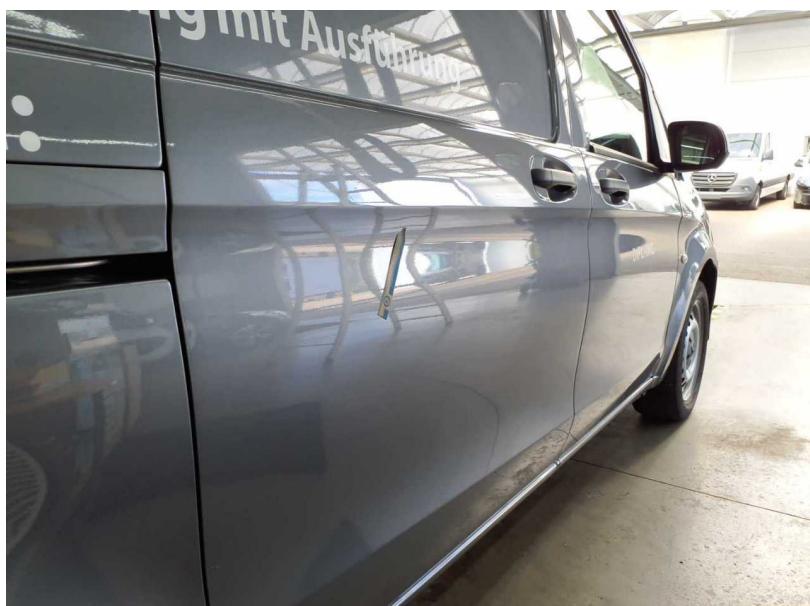
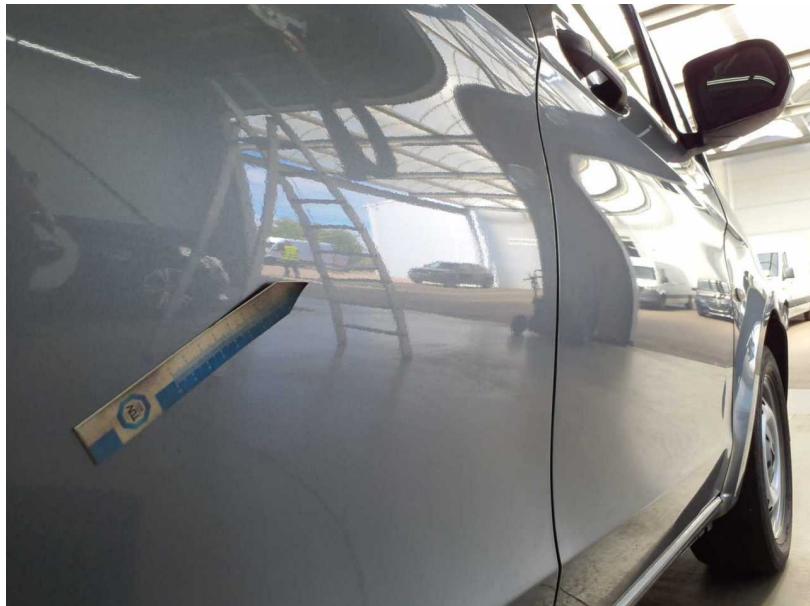
| Nr. | Bauteilgruppe | Beschreibung | Rep.Kosten | Minderwert |
|---|---|--|---|---|
| 3 | Schiebetür rechts | Schiebetür - Delle(n) - Smart Repair | 120,00 € | 120,00 € |

Beschädigung #3: Schiebetür rechts: Schiebetür - Delle(n) - Smart Repair

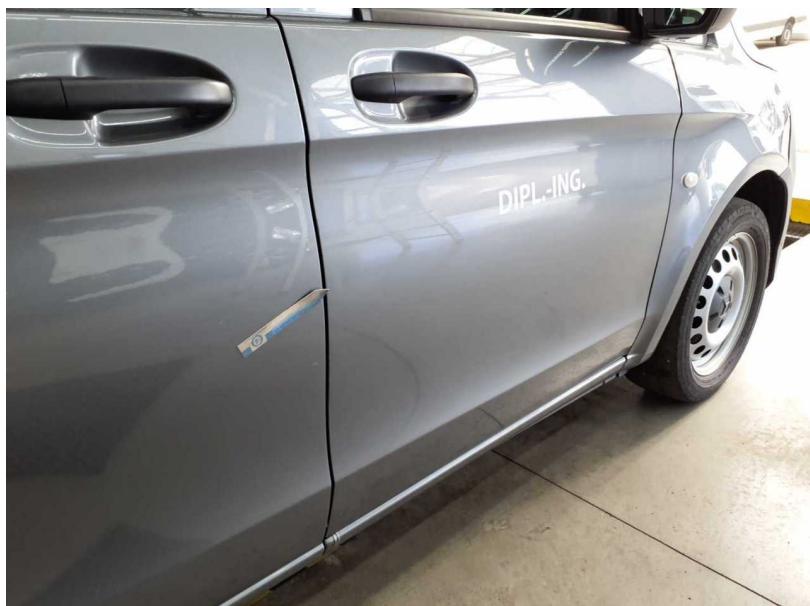
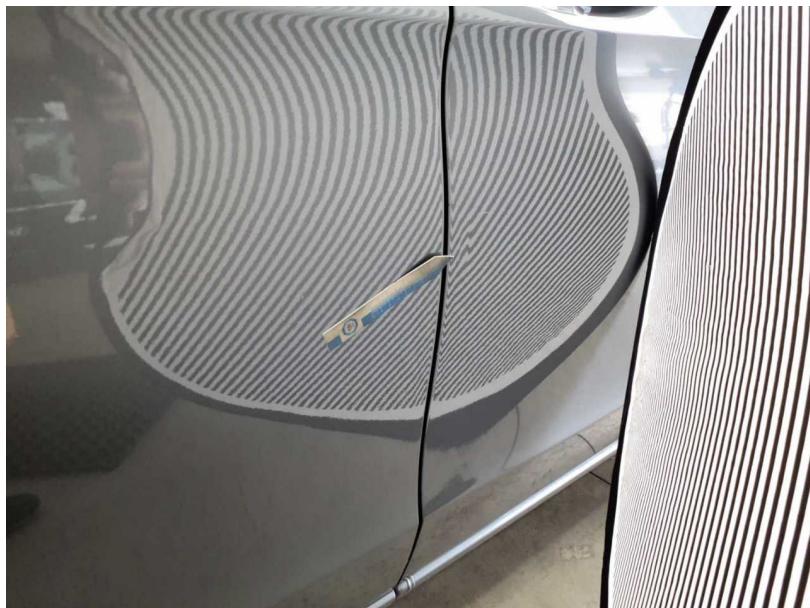
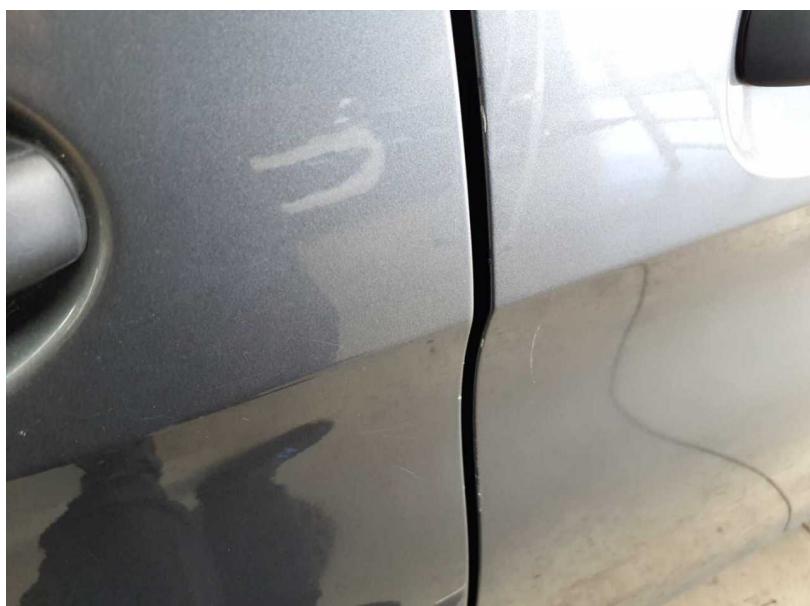
| Nr. | Bauteilgruppe | Beschreibung | Rep.Kosten | Minderwert |
|---|---|--|---|---|
| 4 | Tür vorn rechts | Tür - Delle / Lackschaden - Smart Repair | 120,00 € | 120,00 € |

Beschädigung #4: Tür vorn rechts: Tür - Delle / Lackschaden - Smart Repair

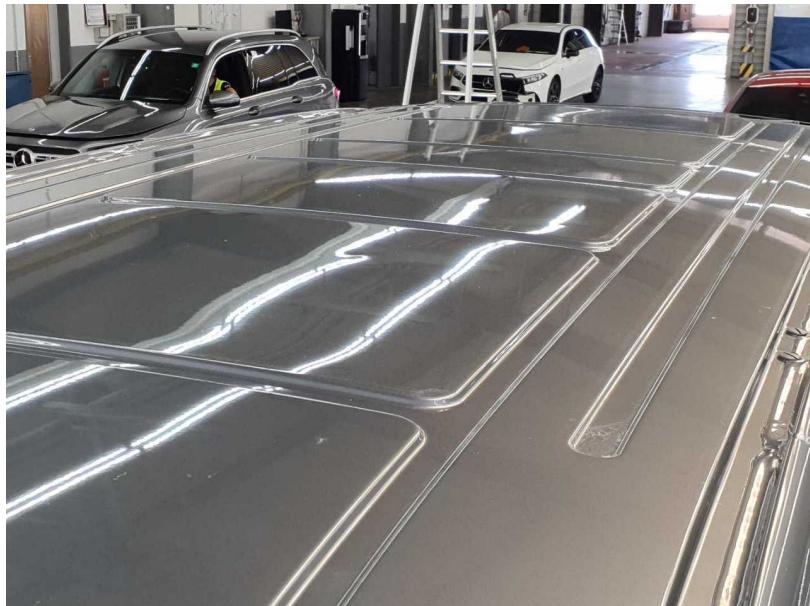
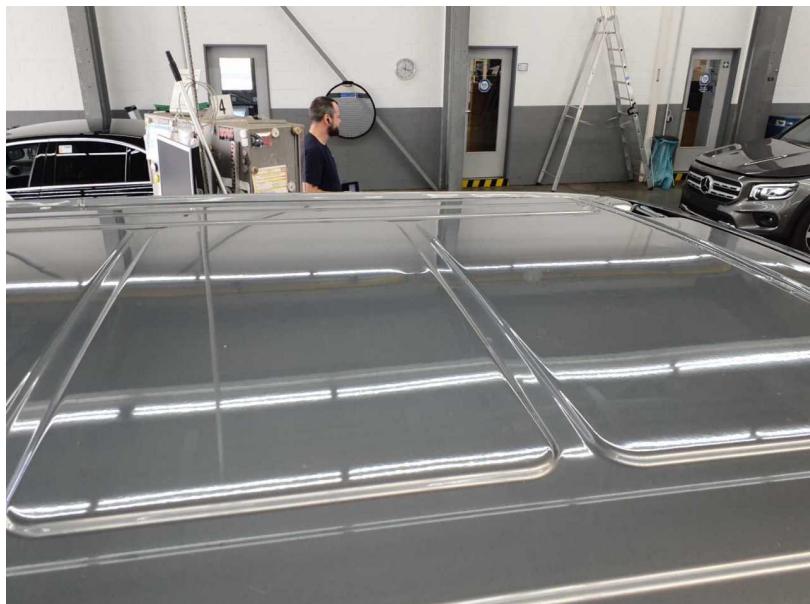
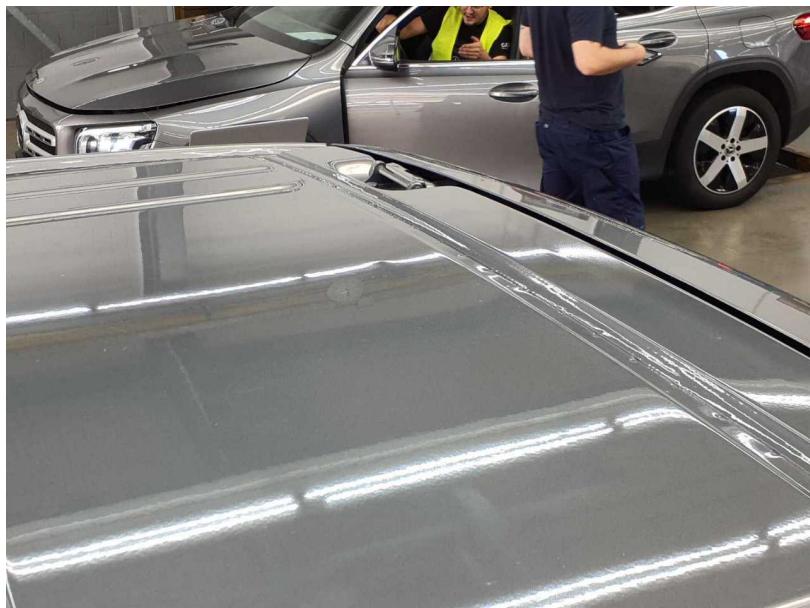
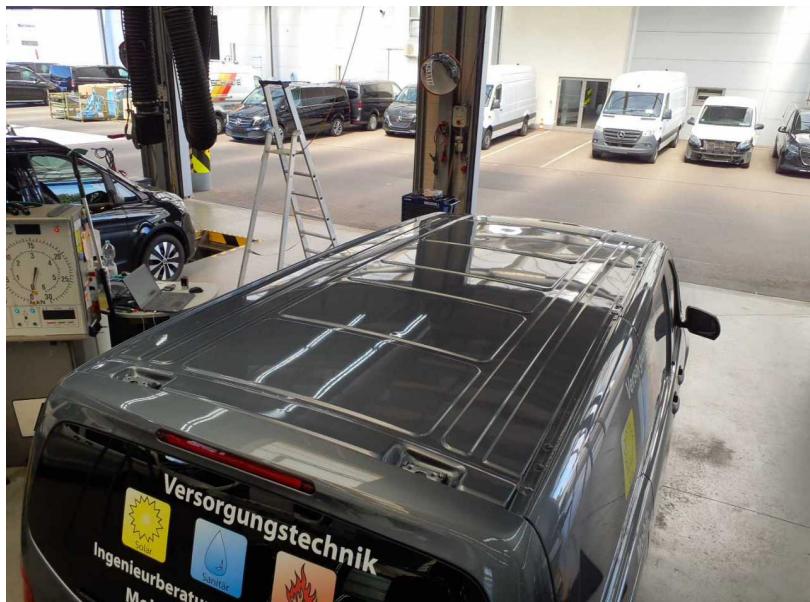
| Nr. | Bauteilgruppe | Beschreibung | Rep.Kosten | Minderwert |
|---|---|--|---|---|
| 5 | Fahrzeugdach | Dach - Delle(n) - Smart Repair | 200,00 € | 200,00 € |

Beschädigung #5: Fahrzeugdach: Dach - Delle(n) - Smart Repair

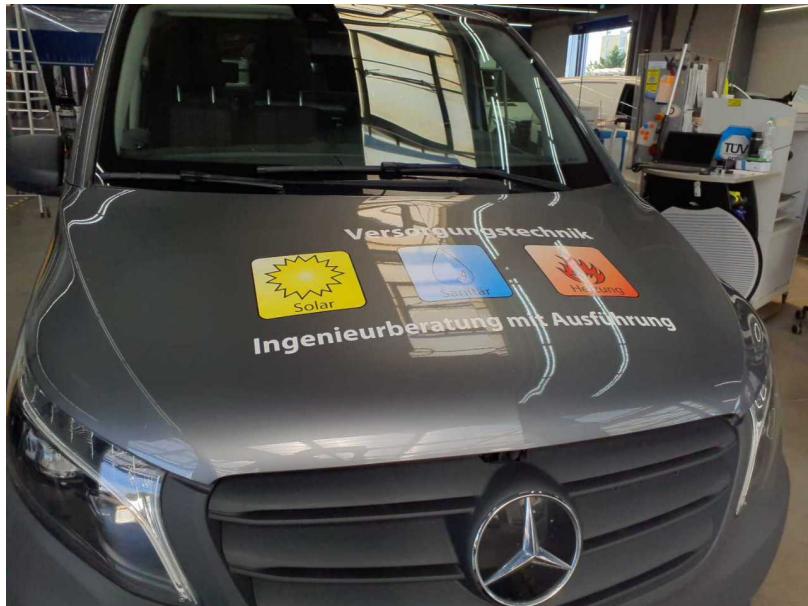
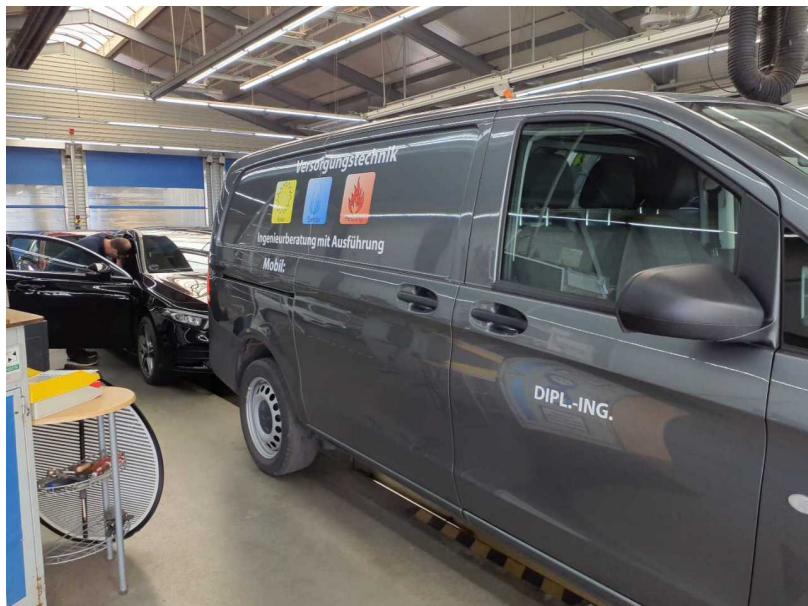
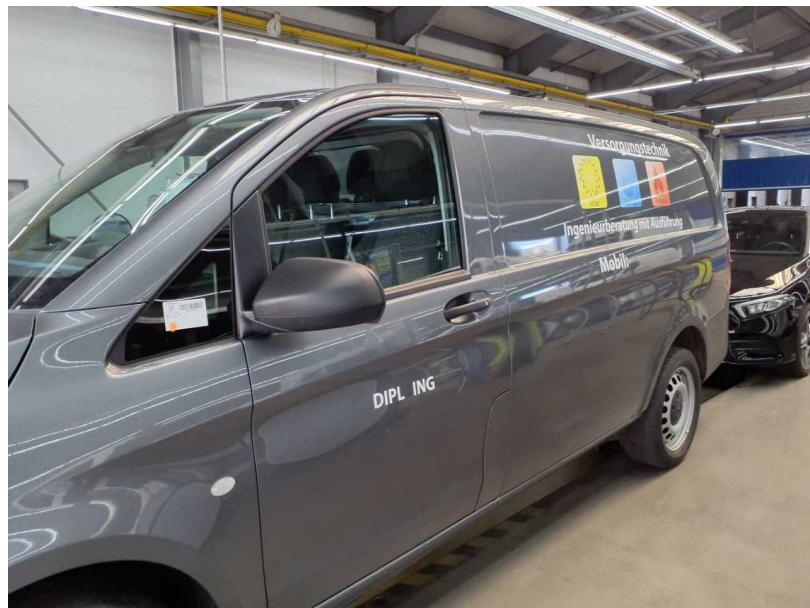
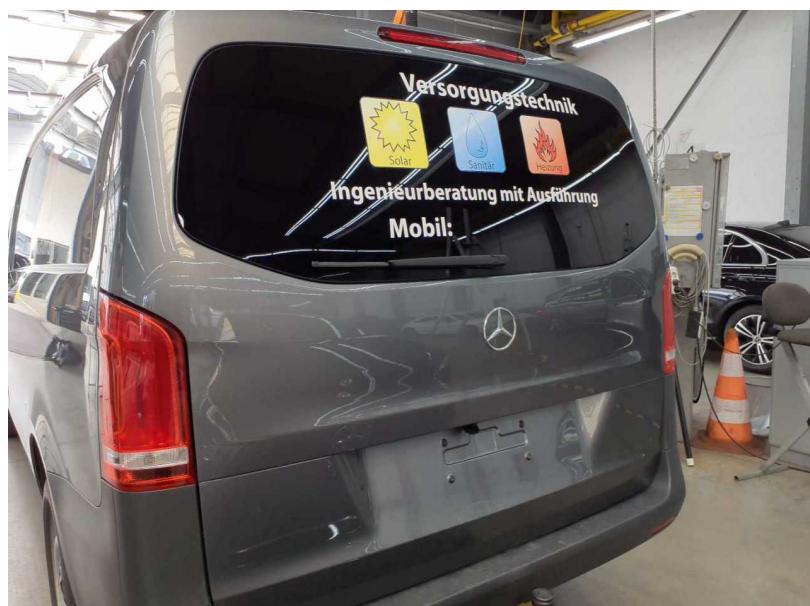
| Nr. | Bauteilgruppe | Beschreibung | Rep.Kosten | Minderwert |
|---|---|--|---|---|
| 6 | Karosserie | Karosserie (Mehrkosten können entstehen) - beklebt/ beschriftet - entkleben/neutralisieren | 200,00 € | 200,00 € |

Beschädigung #6: Karosserie: Karosserie (Mehrkosten können entstehen) - beklebt/ beschriftet - entkleben/neutralisieren

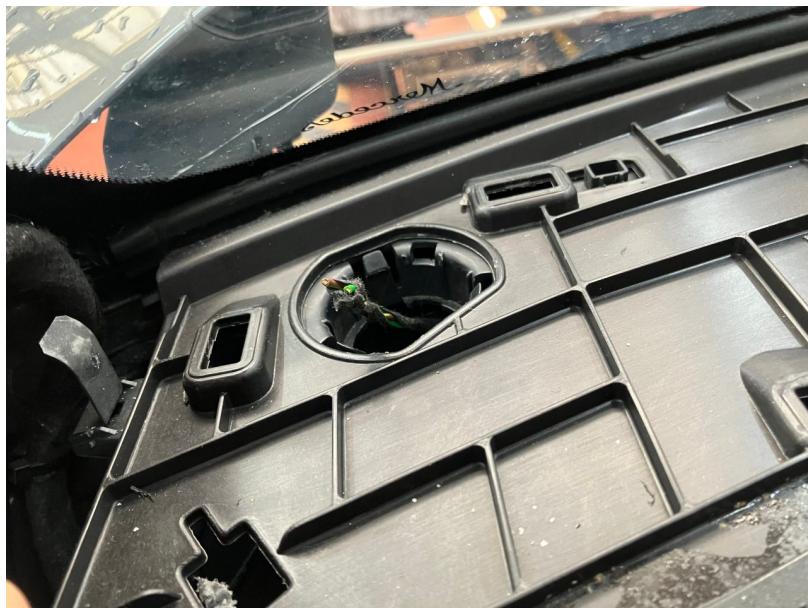
| Nr. | Bauteilgruppe | Beschreibung | Rep.Kosten | Minderwert |
|---|---|--|---|---|
| 7 | Multimediasystem | Multimediasystem (Kabelsatz & Stecker für Hochtöner links & Hochtöner erneuern) - abweichend Auslieferungszustand - erneuern | 250,00 € | 250,00 € |

Beschädigung #7: Multimediasystem: Multimediasystem (Kabelsatz & Stecker für Hochtöner links & Hochtöner erneuern) - abweichend Auslieferungszustand - erneuern

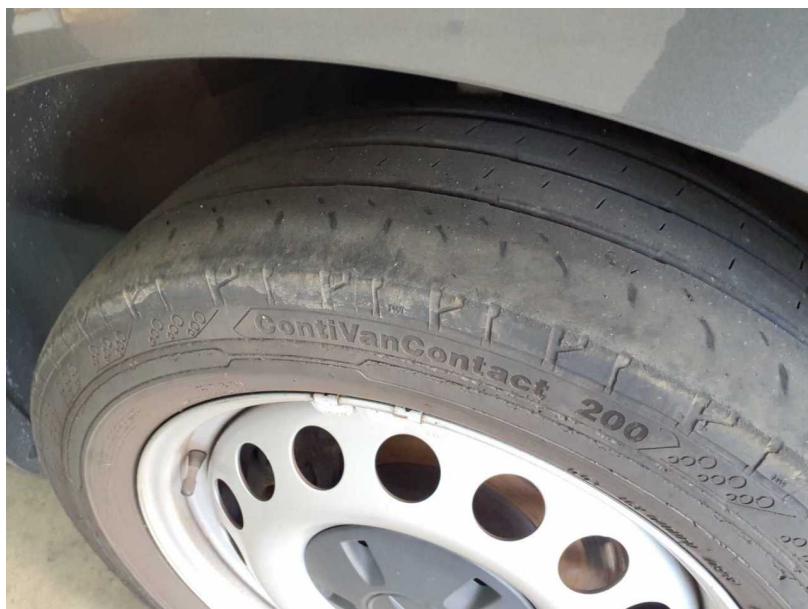
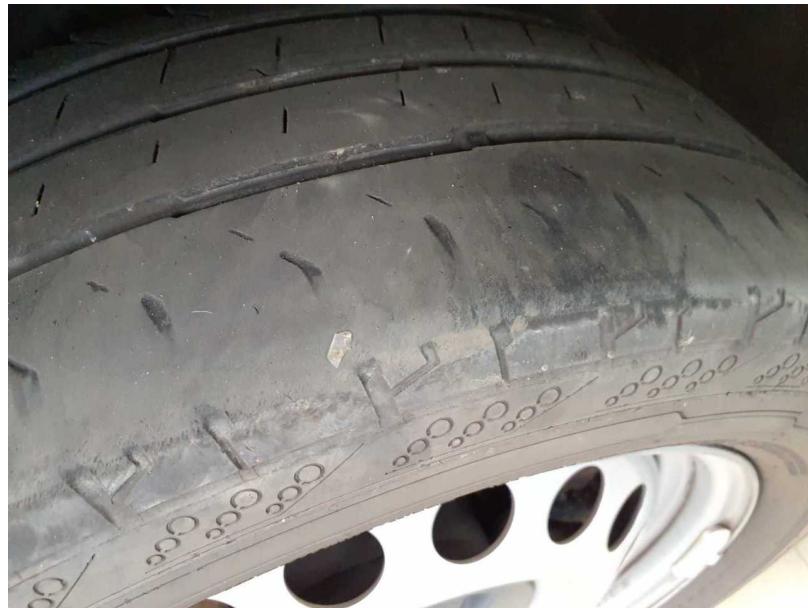
| Nr. | Bauteilgruppe | Beschreibung | Rep.Kosten | Minderwert |
|---|---|--|---|---|
| 8 | Rad/Reifen | Reifen vorn - unvollständig - erneuern | 300,00 € | 300,00 € |

- Das Fahrzeug war zum Zeitpunkt der Besichtigung, aufgrund des unter Unfall oder wertmindernden Faktoren aufgeführten Schadenmerkmals, nicht betriebs bzw. verkehrssicher.
Dies hat folgenden Grund: Reifen

Beschädigung #8: Rad/Reifen: Reifen vorn - unvollständig - erneuern

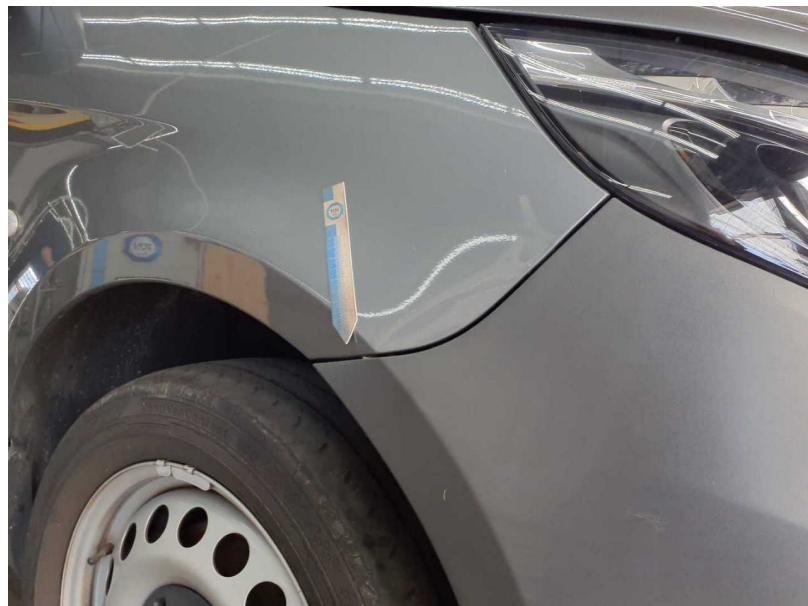
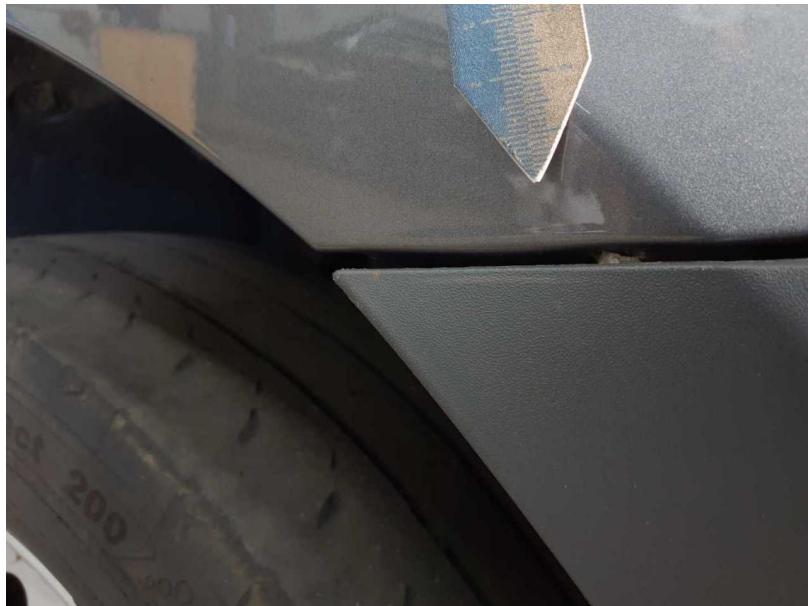
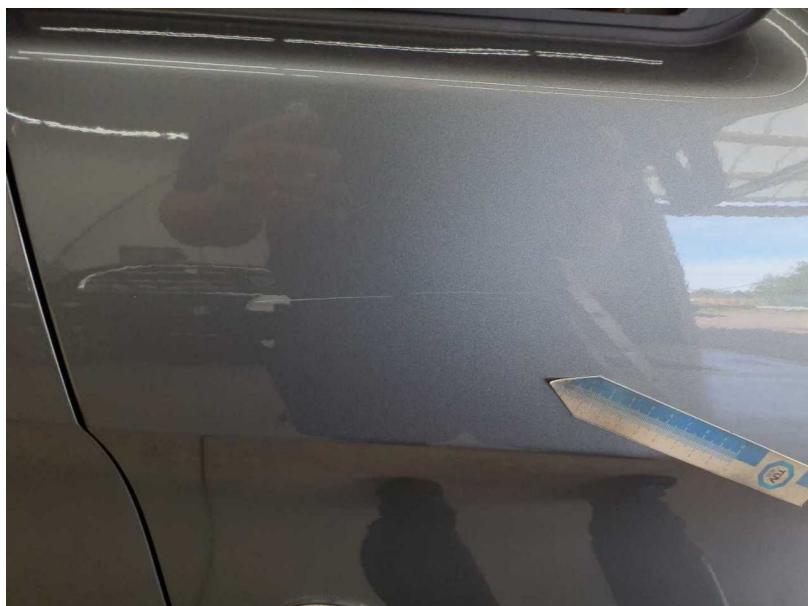
| Nr. | Bauteilgruppe | Beschreibung | Rep.Kosten | Minderwert |
|---|---|--|---|---|
| 9 | Kotflügel rechts | Kotflügel rechts - Delle / Lackschaden - instandsetzen und lackieren | 305,00 € | 230,00 € |

Beschädigung #9: Kotflügel rechts: Kotflügel rechts - Delle / Lackschaden - instandsetzen und lackieren

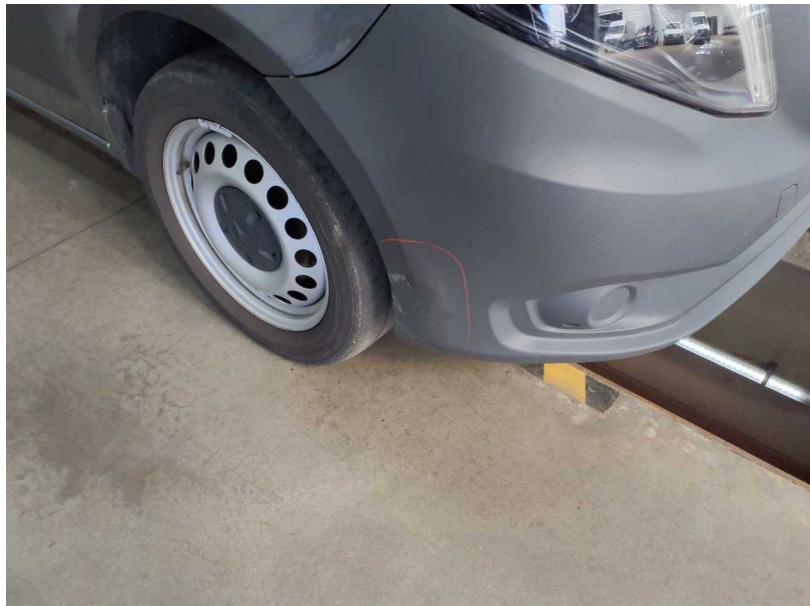
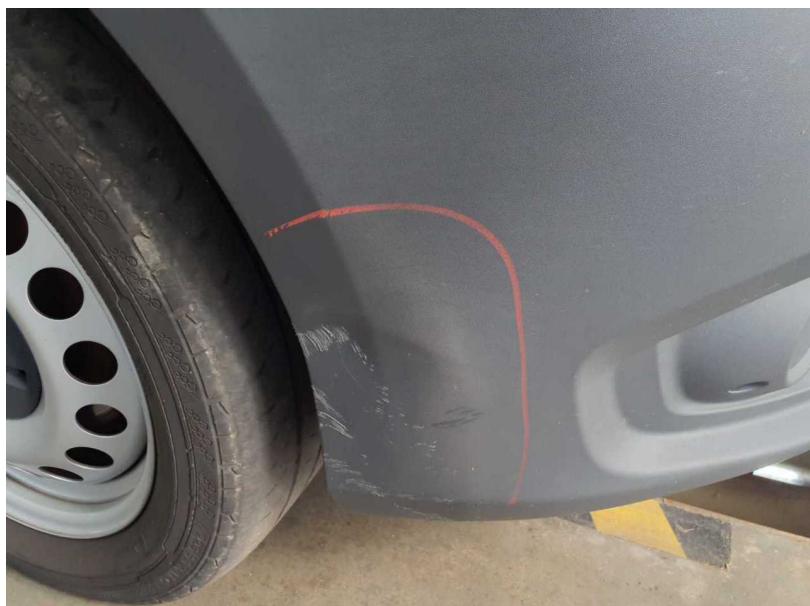
| Nr. | Bauteilgruppe | Beschreibung | Rep.Kosten | Minderwert |
|---|---|--|---|---|
| 10 | Stossfänger vorn | Stossfänger vorn - beschädigt - erneuern | 480,00 € | 360,00 € |

Beschädigung #10: Stoßfänger vorn: Stoßfänger vorn - beschädigt - erneuern

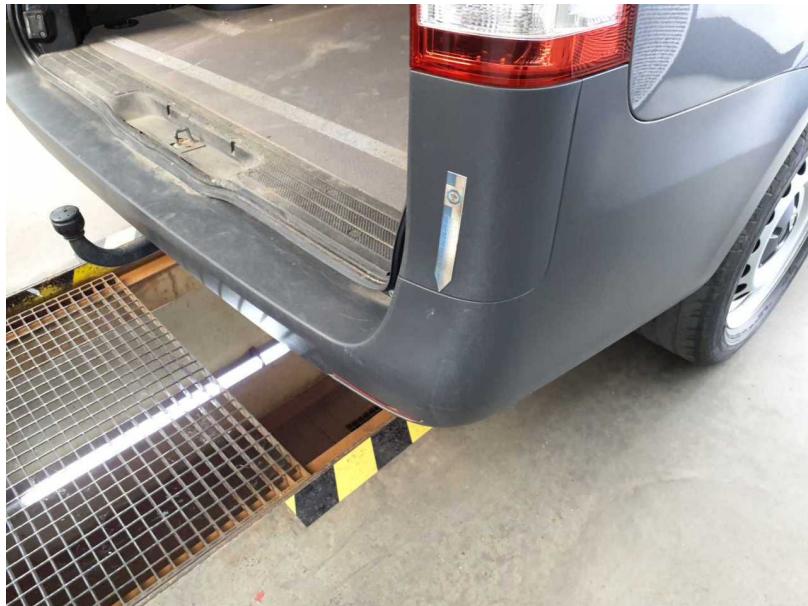
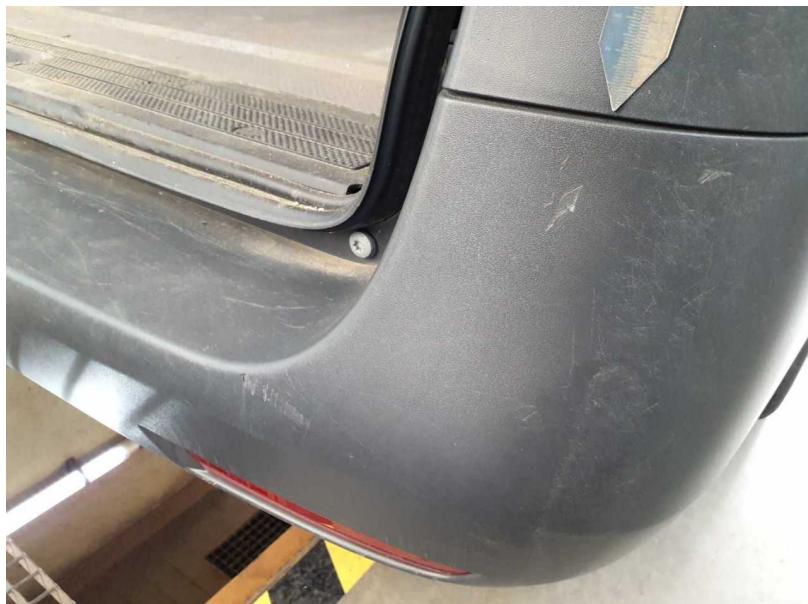
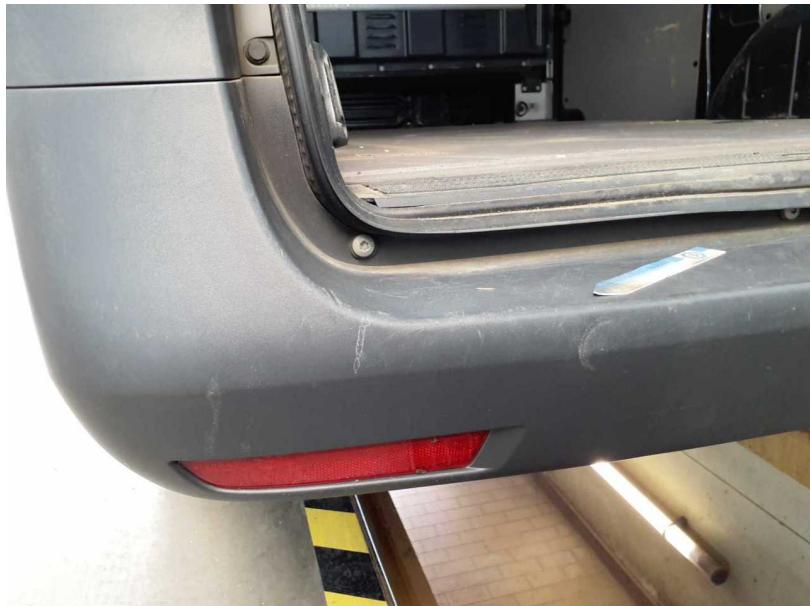
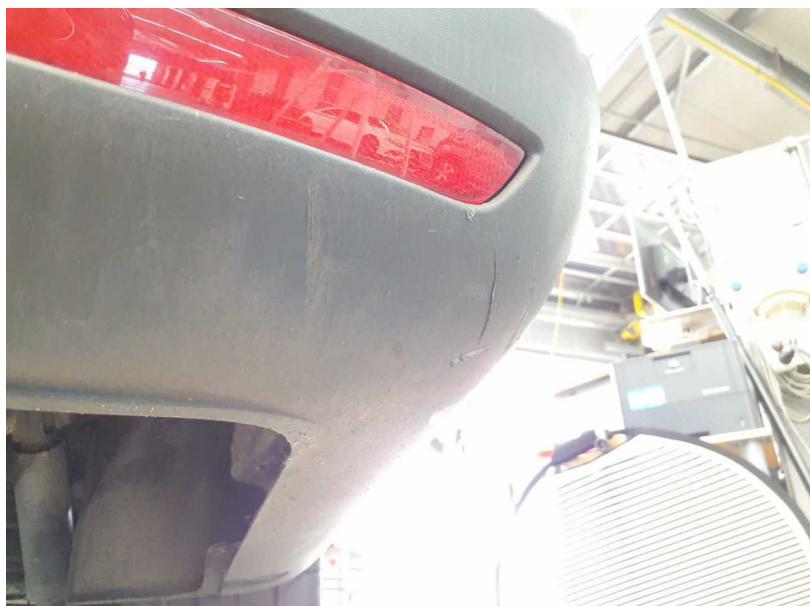
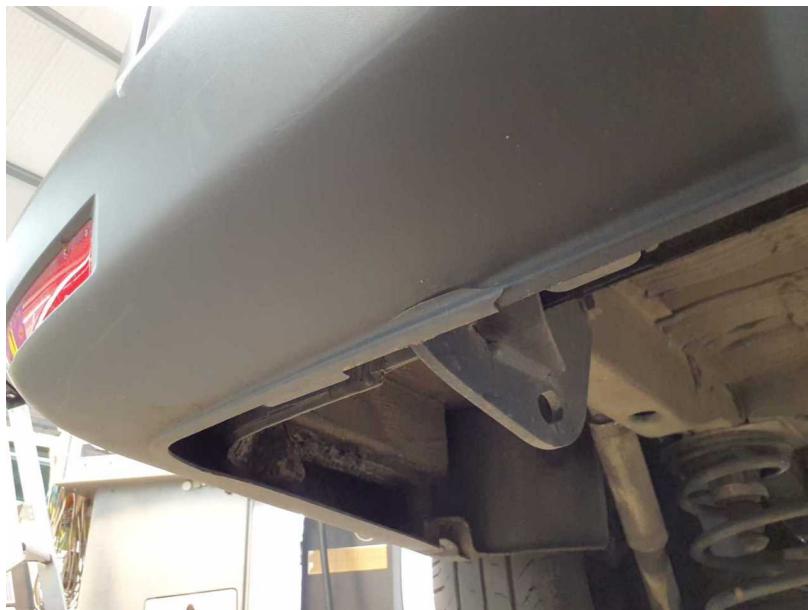
| Nr. | Bauteilgruppe | Beschreibung | Rep.Kosten | Minderwert |
|---|---|--|---|---|
| 11 | Stossfänger hinten | Stossfänger hinten - beschädigt - erneuern | 520,00 € | 390,00 € |

Beschädigung #11: Stossfänger hinten: Stossfänger hinten - beschädigt - erneuern

Beschädigung #11: Stoßfänger hinten: Stoßfänger hinten - beschädigt - erneuern

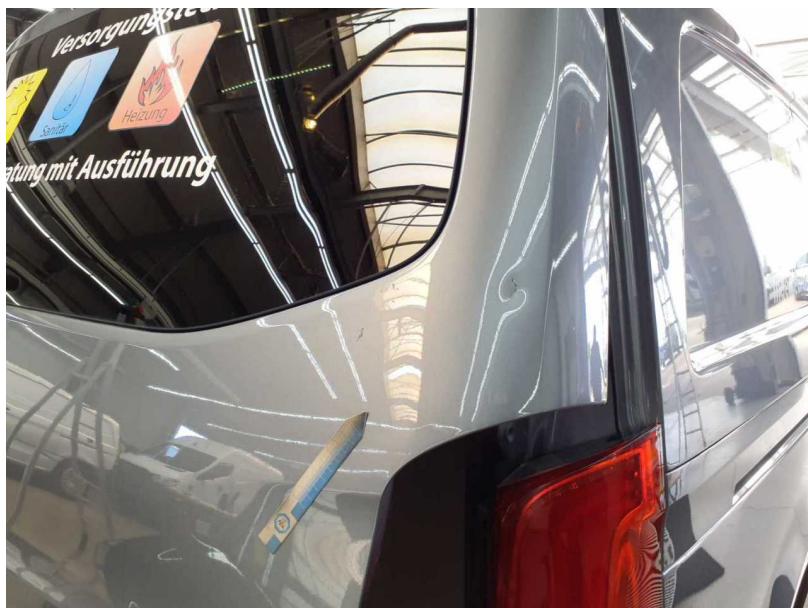
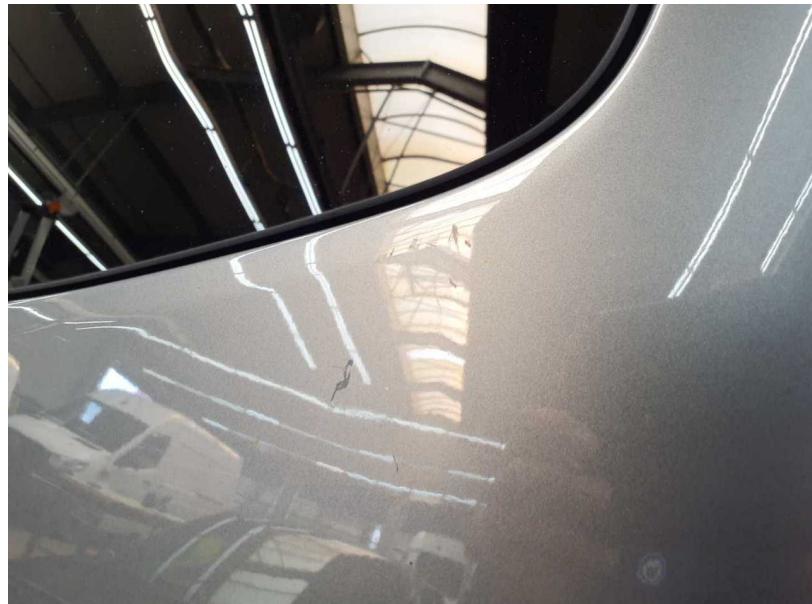
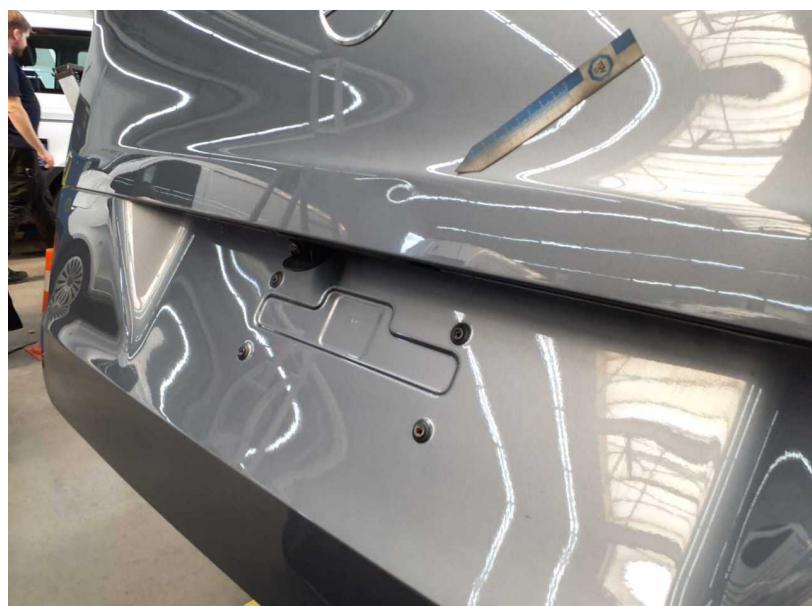
| Nr. | Bauteilgruppe | Beschreibung | Rep.Kosten | Minderwert |
|---|---|--|---|---|
| 12 | Heckklappe/-tür | Heckklappe - Delle / Lackschaden - instandsetzen und lackieren | 650,00 € | 490,00 € |

Beschädigung #12: Heckklappe/-tür: Heckklappe - Delle / Lackschaden - instandsetzen und lackieren

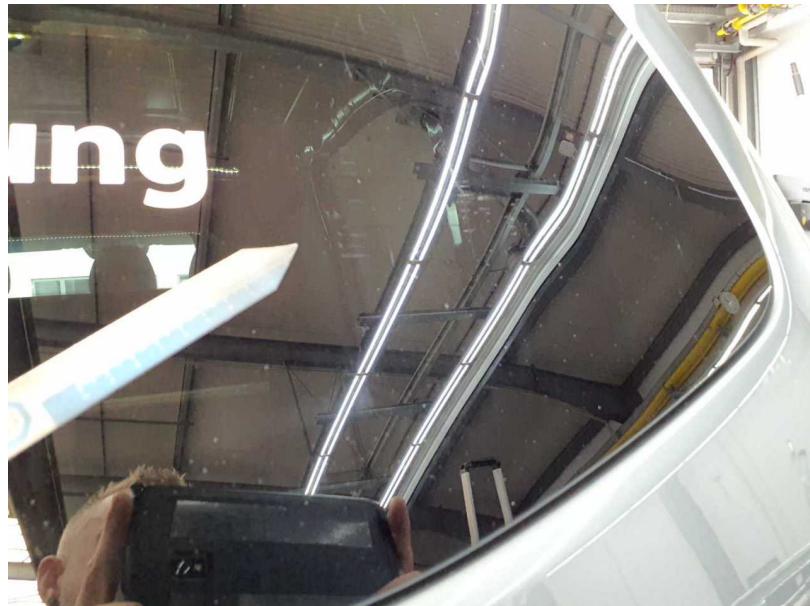
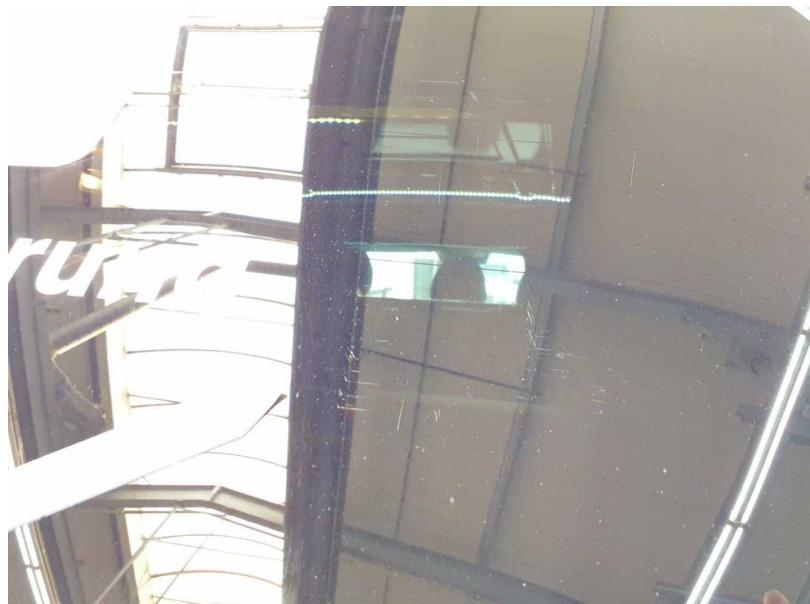
| Nr. | Bauteilgruppe | Beschreibung | Rep.Kosten | Minderwert |
|---|---|--|---|---|
| 13 | Verglasung | Heckscheibe schwarzglas - verkratzt / verschürft - erneuern | 660,00 € | 500,00 € |

Beschädigung #13: Verglasung: Heckscheibe schwarzglas - verkratzt / verschürft - erneuern

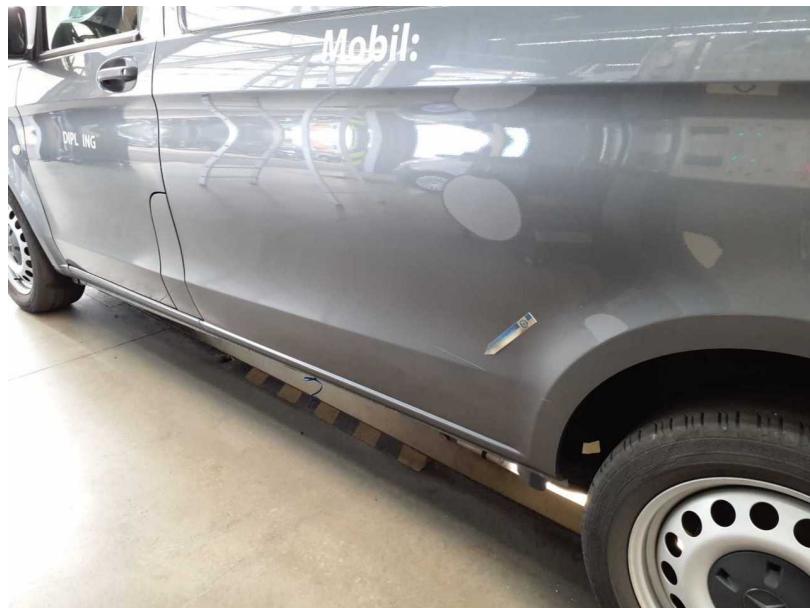
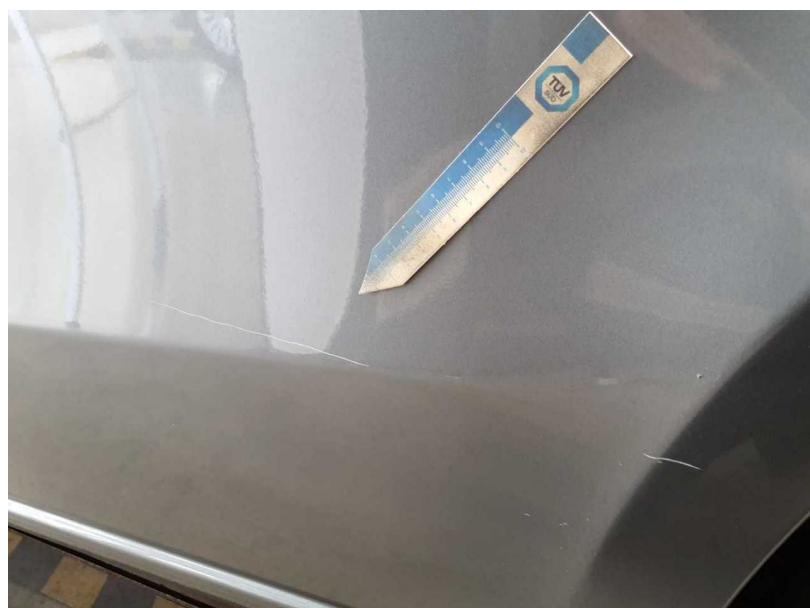
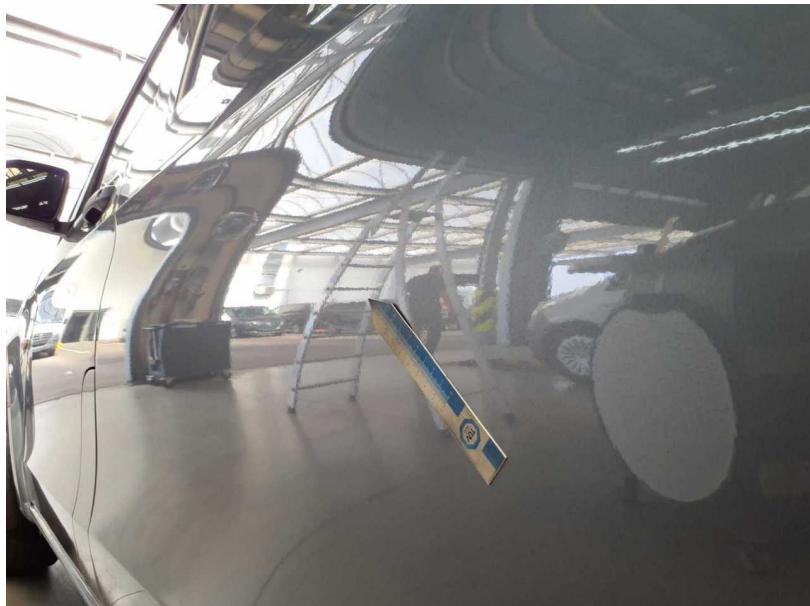
| Nr. | Bauteilgruppe | Beschreibung | Rep.Kosten | Minderwert |
|---|---|--|---|---|
| 14 | Seitenwand links | Seitenwand - Delle / Lackschaden - instandsetzen und lackieren | 790,00 € | 590,00 € |

Beschädigung #14: Seitenwand links: Seitenwand - Delle / Lackschaden - instandsetzen und lackieren

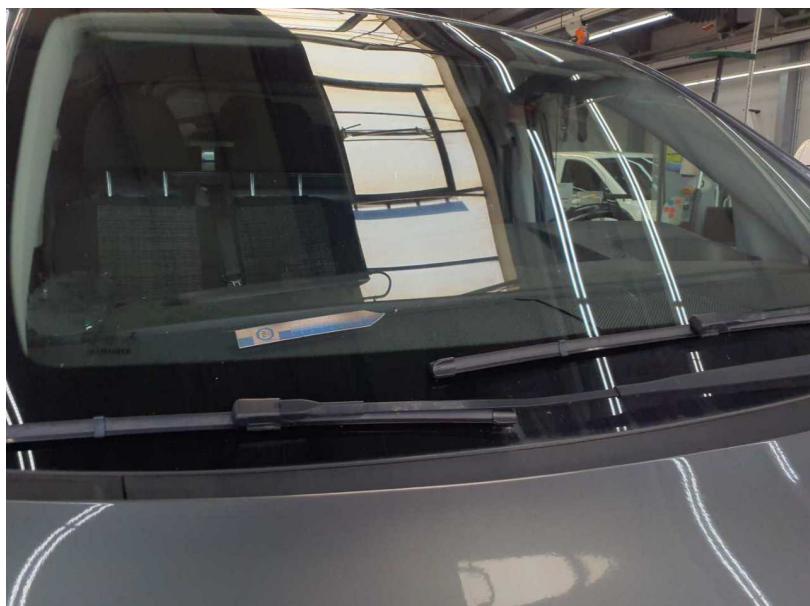
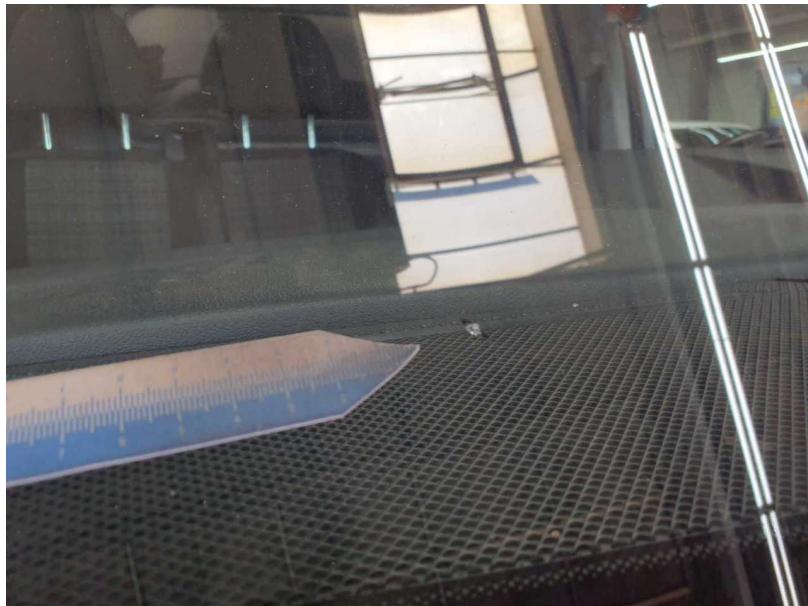
| Nr. | Bauteilgruppe | Beschreibung | Rep.Kosten | Minderwert |
|---|---|--|---|---|
| 15 | Verglasung | Frontscheibe mit Spurhalteassistent - Steinschlag - erneuern | 1.050,00 € | 1.050,00 € |

Beschädigung #15: Verglasung: Frontscheibe mit Spurhalteassistent - Steinschlag - erneuern

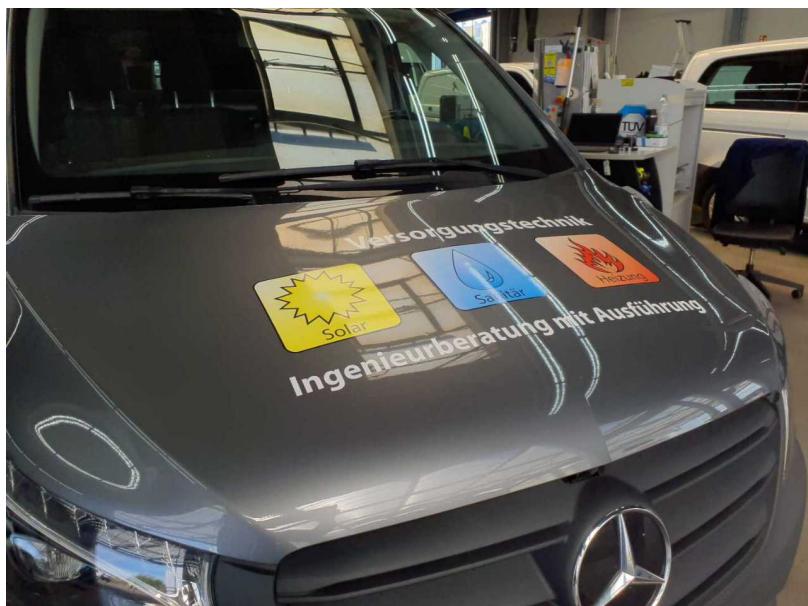
| Nr. | Bauteilgruppe | Beschreibung | Rep.Kosten | Minderwert |
|---|---|---|---|---|
| 1 | Motorhaube | Motorhaube - Delle / Lackschaden | 0,00 € | 0,00 € |

Gebrauchsspur #1: Motorhaube: Motorhaube - Delle / Lackschaden

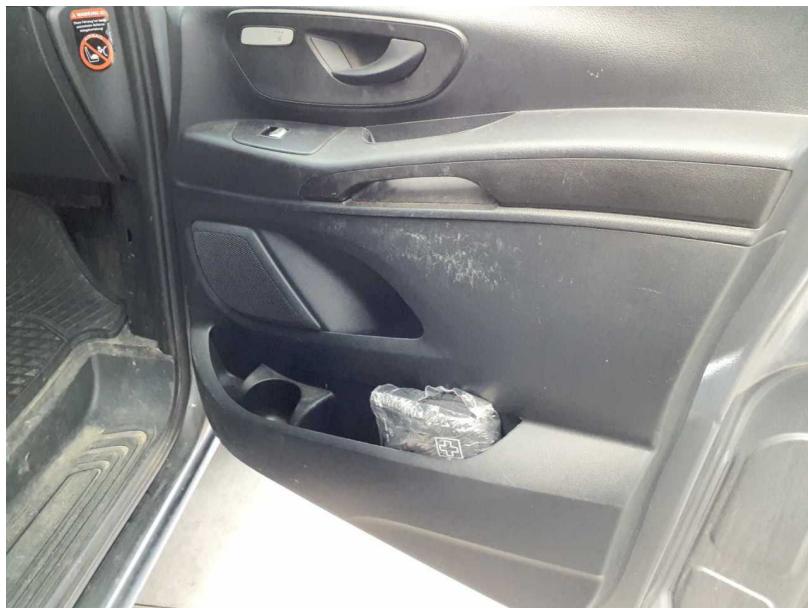
| Nr. | Bauteilgruppe | Beschreibung | Rep.Kosten | Minderwert |
|---|---|---|---|---|
| 2 | Verkleidungen/ Abdeckungen | Türverkleidung vorn rechts - verkratzt / verschürft | 0,00 € | 0,00 € |

Gebrauchsspur #2: Verkleidungen/Abdeckungen: Türverkleidung vorn rechts - verkratzt / verschürft

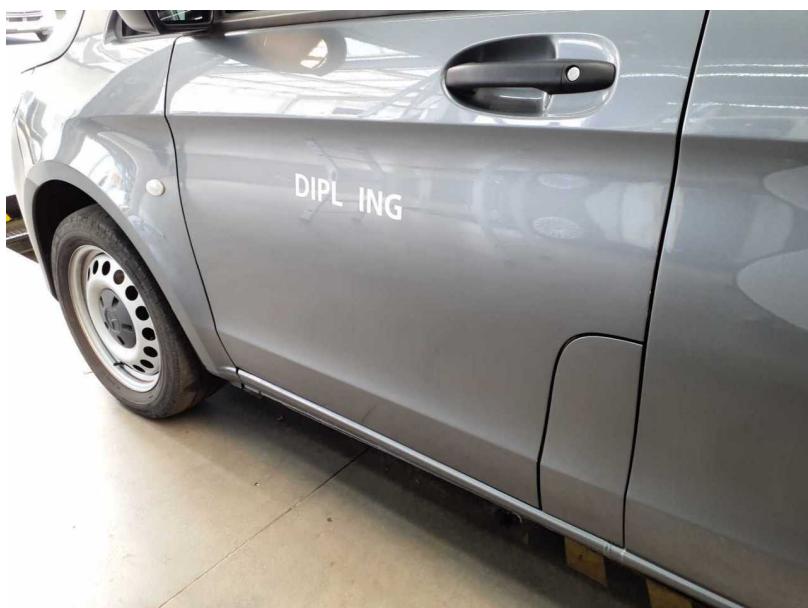
| Nr. | Bauteilgruppe | Beschreibung | Rep.Kosten | Minderwert |
|---|---|---|---|---|
| 3 | Tür vorn links | Tür - Delle / Lackschaden | 0,00 € | 0,00 € |

Gebrauchsspur #3: Tür vorn links: Tür - Delle / Lackschaden
