PROTOKOLLNUMMER: 41462153

## Gutachten

<b>Betreff</b>	Remarketing
<b>Auftrag durch</b>	Mercedes-Benz Leasing GmbH Siemensstr. 7 70469 Stuttgart
<b>Besichtigungsdatum / Ort</b>	01.09.2025
<b>Fahrzeugart</b>	Transporter
<b>Hersteller</b>	Mercedes-Benz
<b>Modell / Verkaufsbezeichnung</b>	Vito 116 CDI Kasten Lang
<b>Schlüssel-Nummern HSN / TSN</b>	2222 BBJ 06402
<b>Fahrzeug-Identnummer</b>	W1VVLBEZ6P4287260
<b>Anzahl Besitzer</b>	1
<b>Erstzulassung</b>	17.10.2023
<b>Nächste HU</b>	10/2025
<b>Fahrzeug Dokumente</b>	Zum Zeitpunkt der Besichtigung lagen die Zulassungsbescheinigung Teil 1 (Schein) sowie die Zulassungsbescheinigung Teil 2 (Brief) vor. (Kopie) ZB Teil 1 (Schein) nicht entgegen genommen
<b>Nummer ZB2</b>	GX058099
<b>Fahrzeug Kennzeichen</b>	Kennzeichen nicht entgegen genommen
<b>Laufleistung</b>	9.060 km / abgelesen
<b>Farbe / Farbcode</b>	9744 brillantsilber metallic
<b>Antriebsart</b>	Heckantrieb
<b>Kraftstoffart</b>	Diesel
<b>Hubraum / Leistung</b>	1.950 ccm/ 120 kW

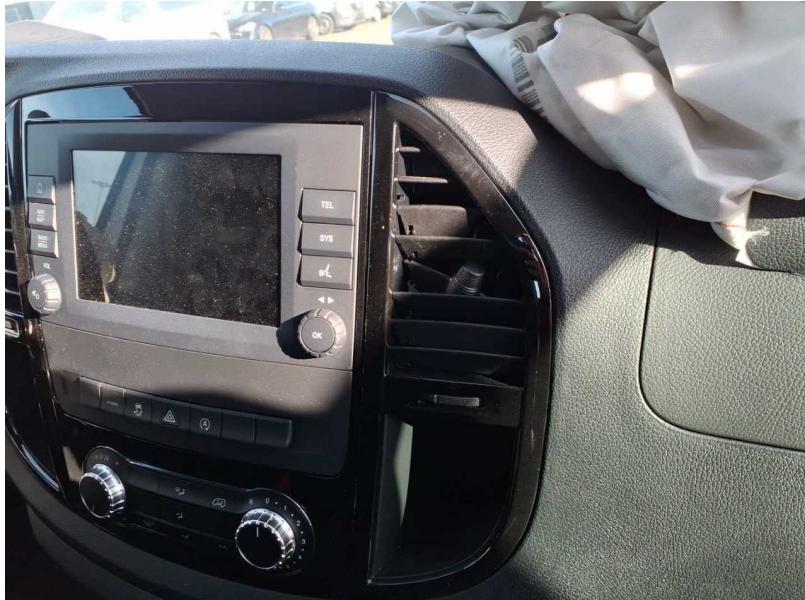
Nr.	Bauteilgruppe	Beschreibung	Rep.Kosten	Minderwert
1	Instrumententafel	Luftdüse Mitte (Rechts) - gebrochen / gerissen - erneuern	150,00 €	130,00 €
2	Karosserie	Karosserie - beklebt/ beschriftet - entkleben/ neutralisieren	300,00 €	300,00 €
3	Sonstiges	Sonstiges (KV: Unfall - elek. anlage, Motor geprüft - i.O. u Batterie) - defekt - erneuern	460,00 €	460,00 €
4	Tür vorn links	Tür - verkratzt / verschürft - lackieren	500,00 €	430,00 €
Summe (netto):			1.410,00 €	1.320,00 €

**Beschädigung #1:** Instrumententafel: Luftpumpe Mitte (Rechts) - gebrochen / gerissen - erneuern

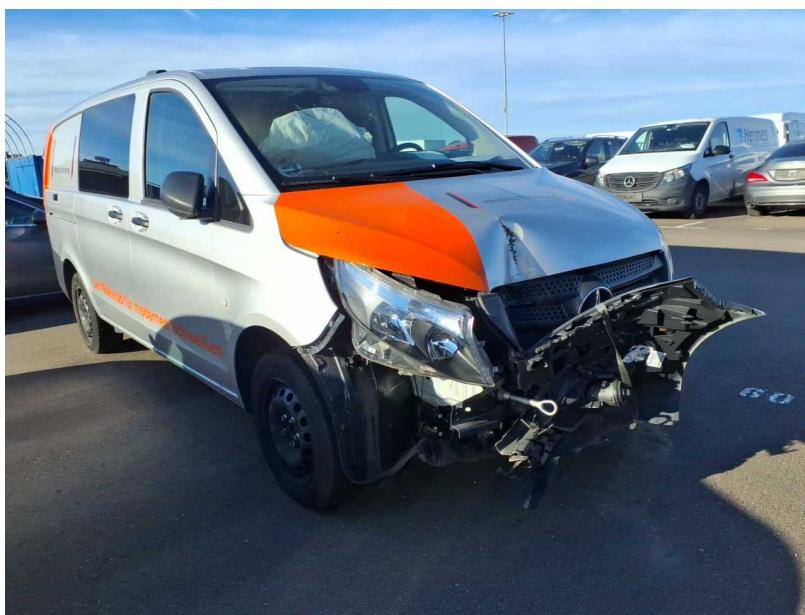
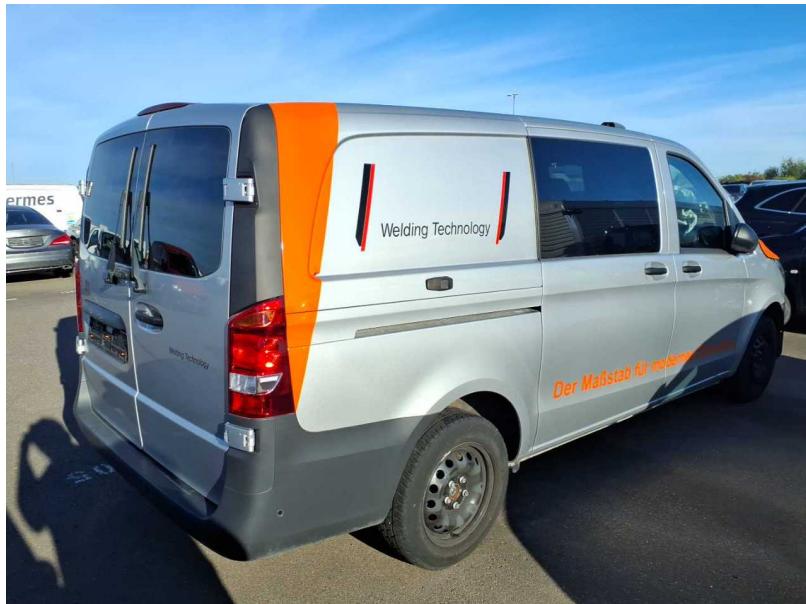
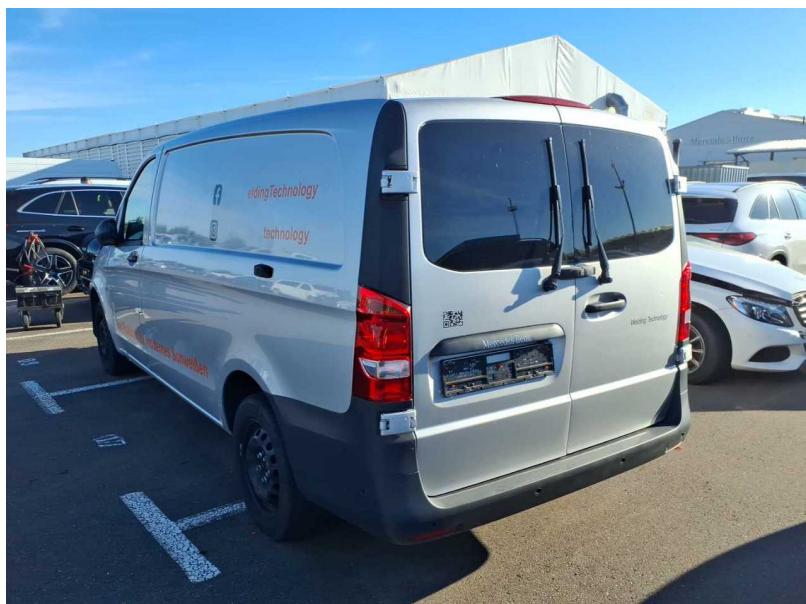
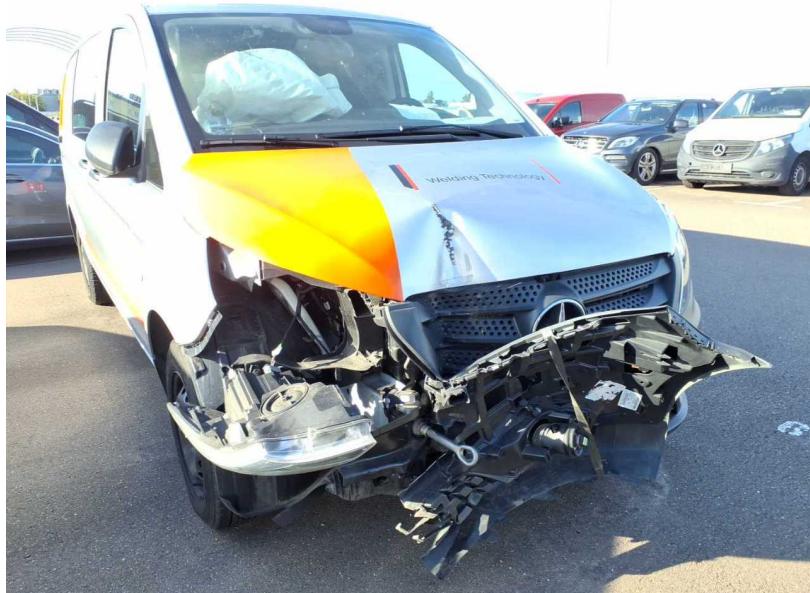
**Beschädigung #2:** Karosserie: Karosserie - beklebt/ beschriftet - entkleben/neutralisieren

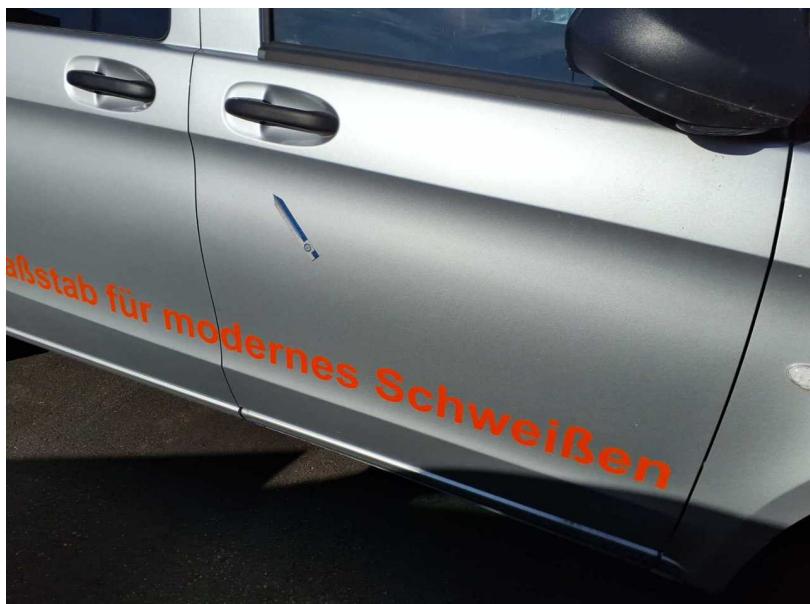
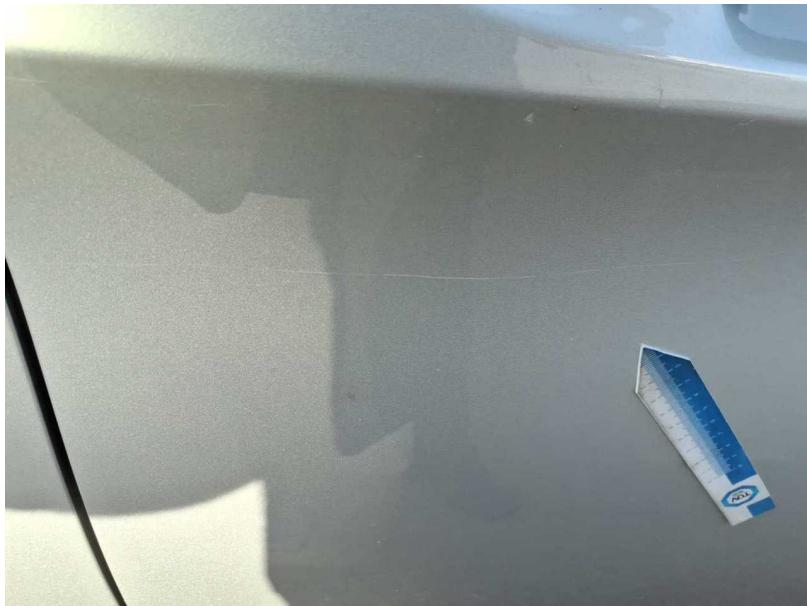
**Beschädigung #4:** Tür vorn links: Tür - verkratzt / verschürft - lackieren

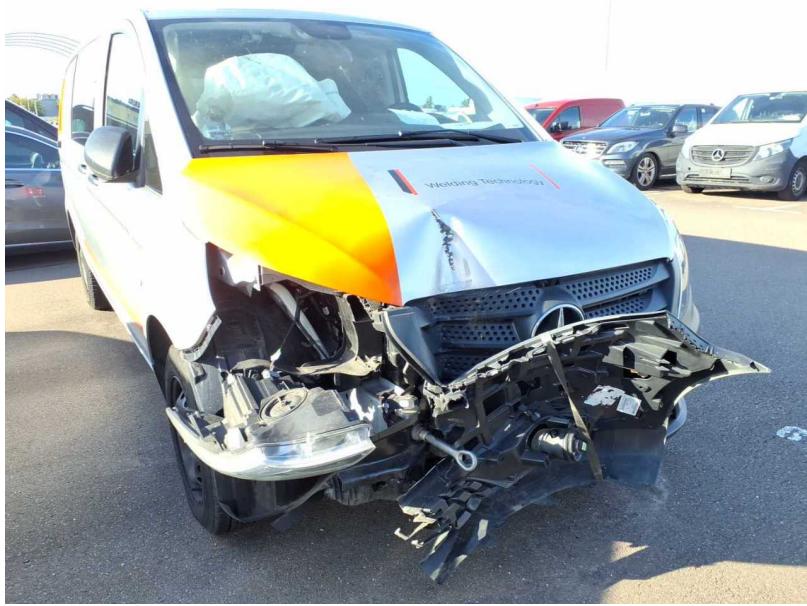
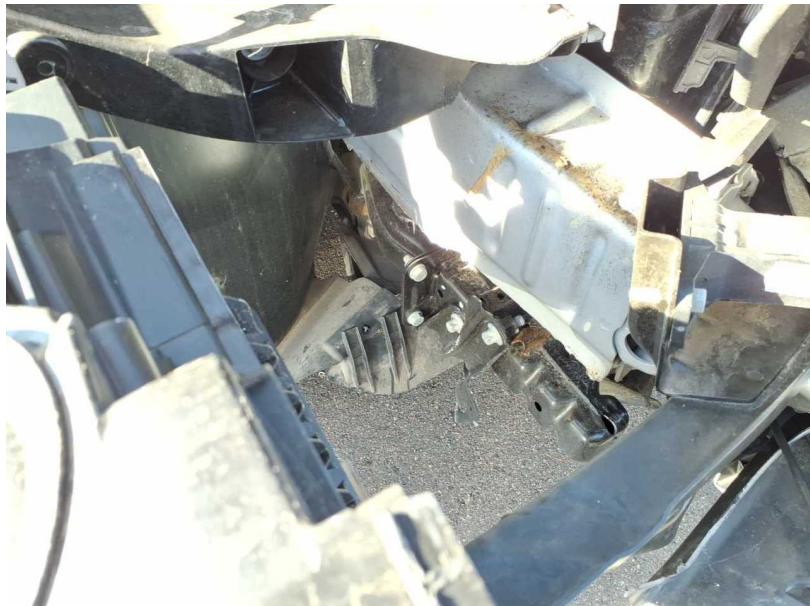
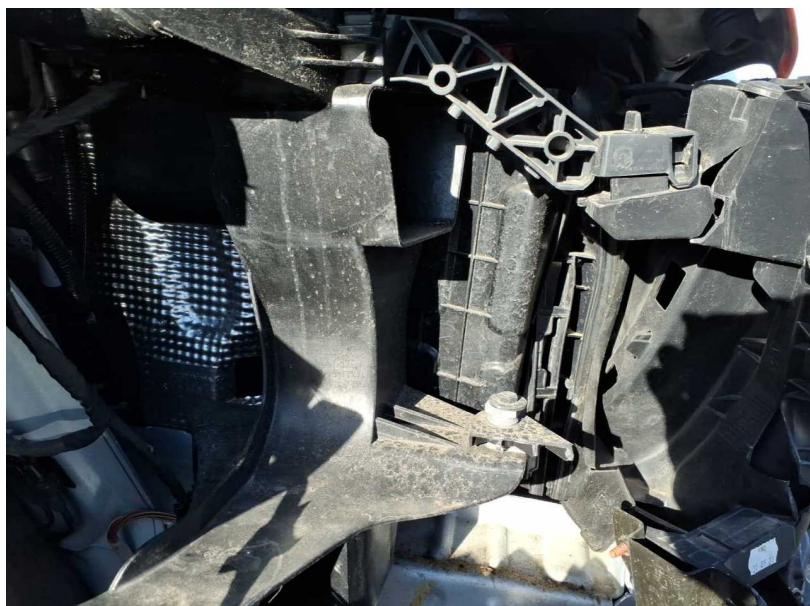
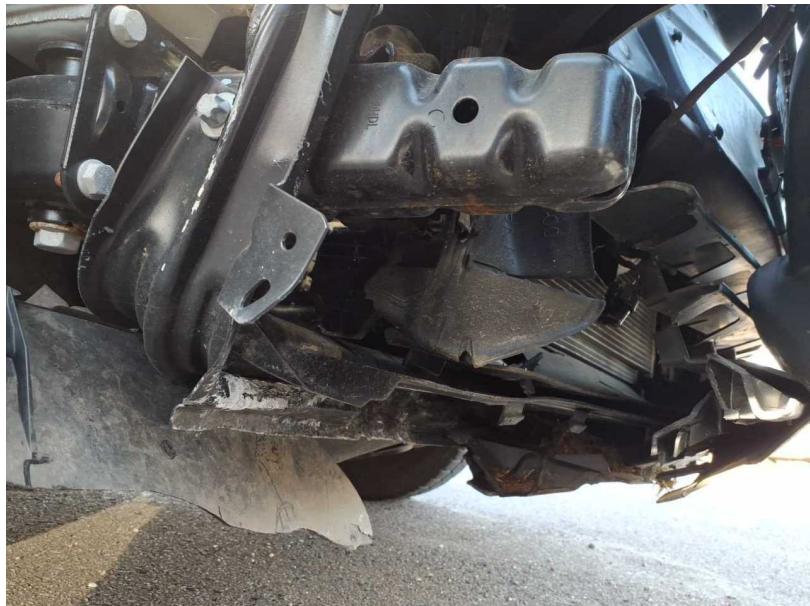
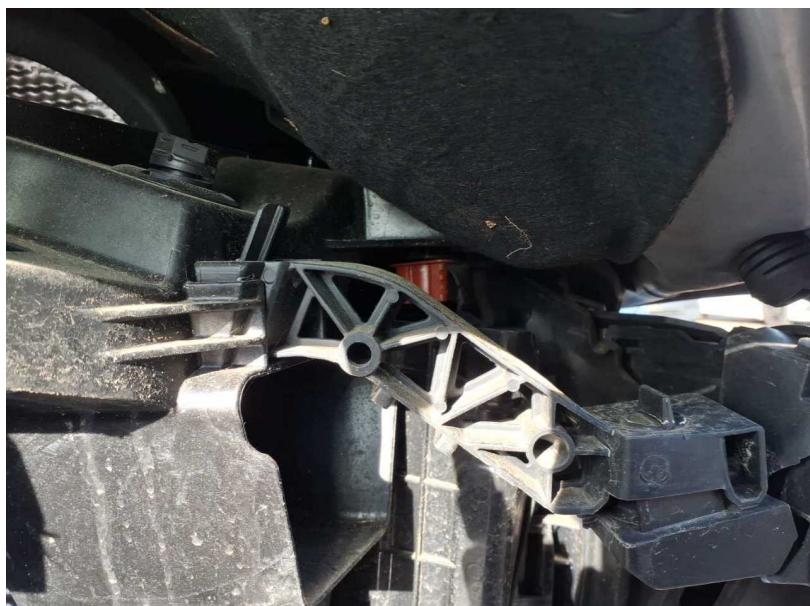
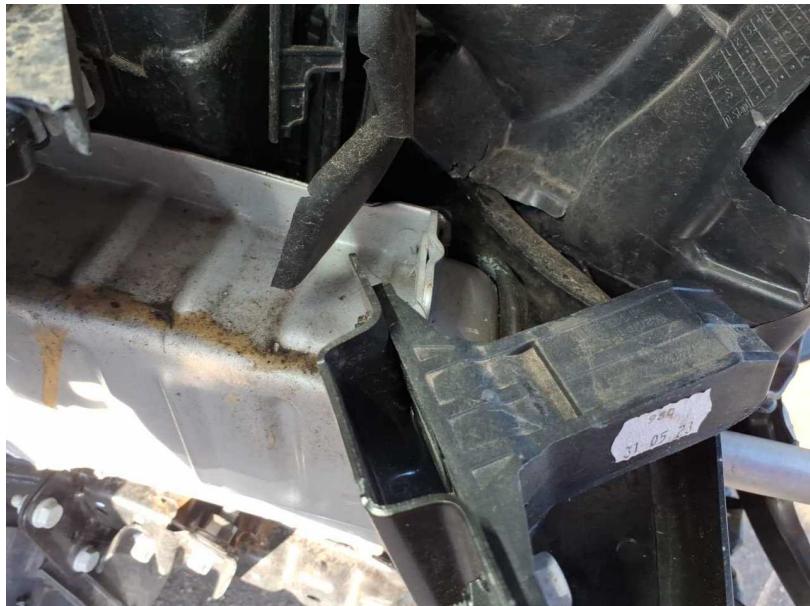
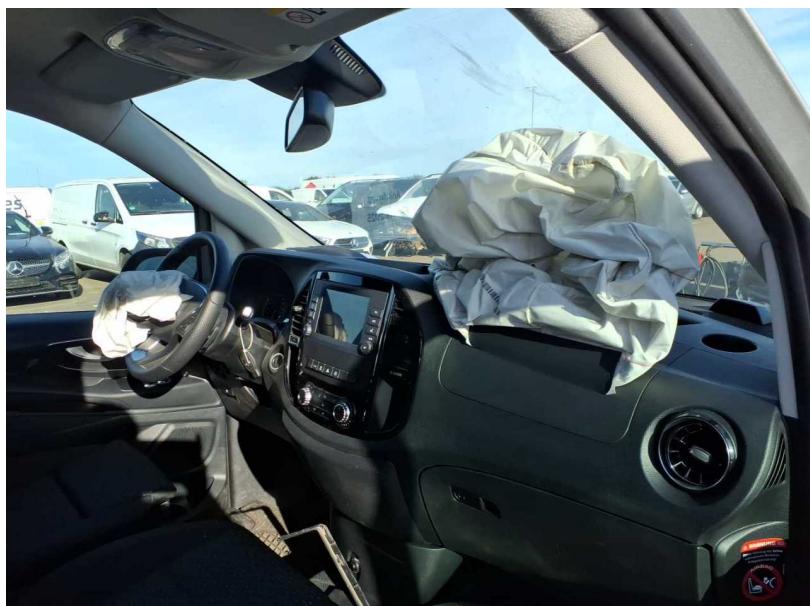
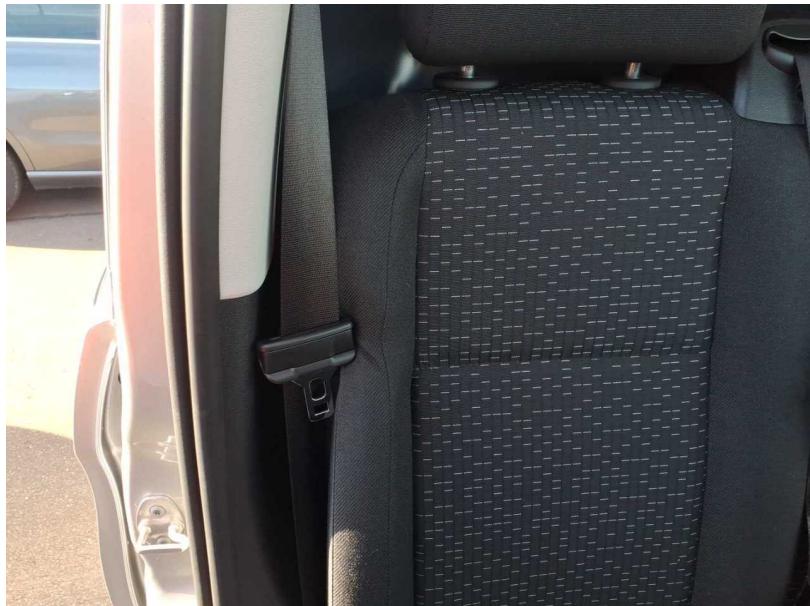
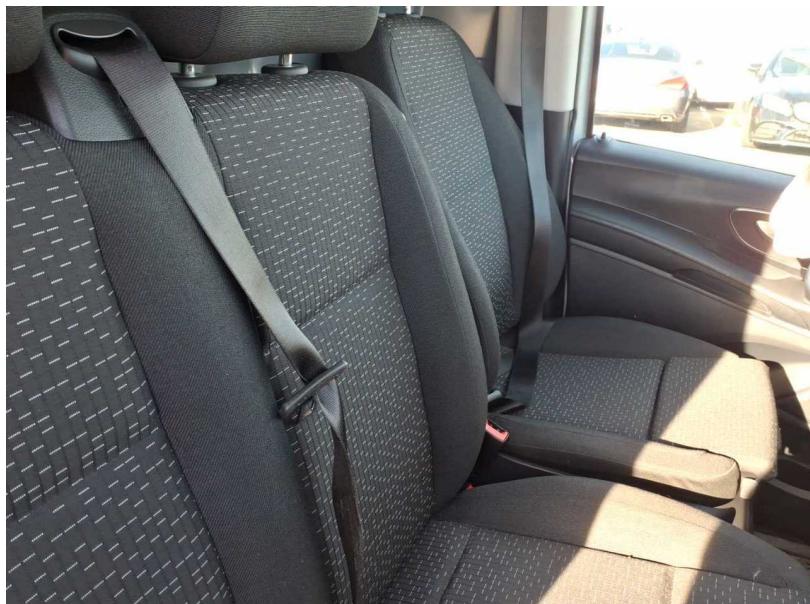
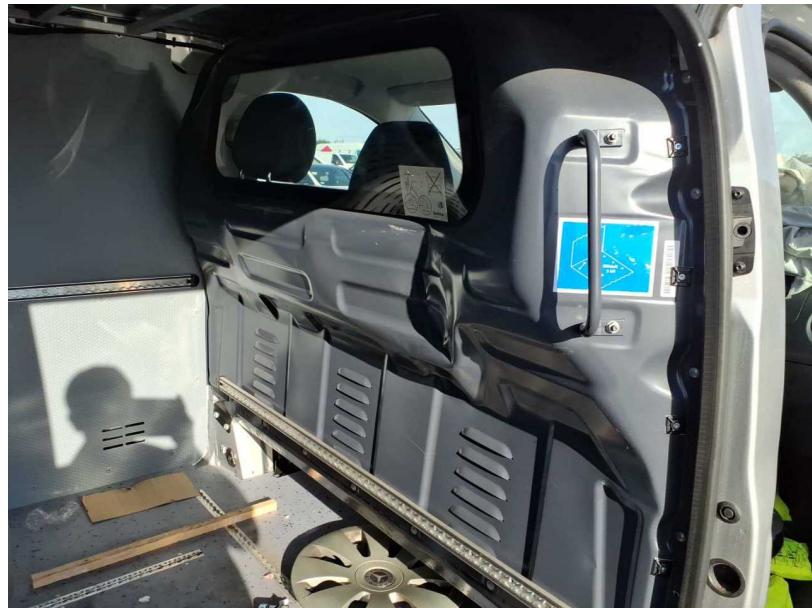
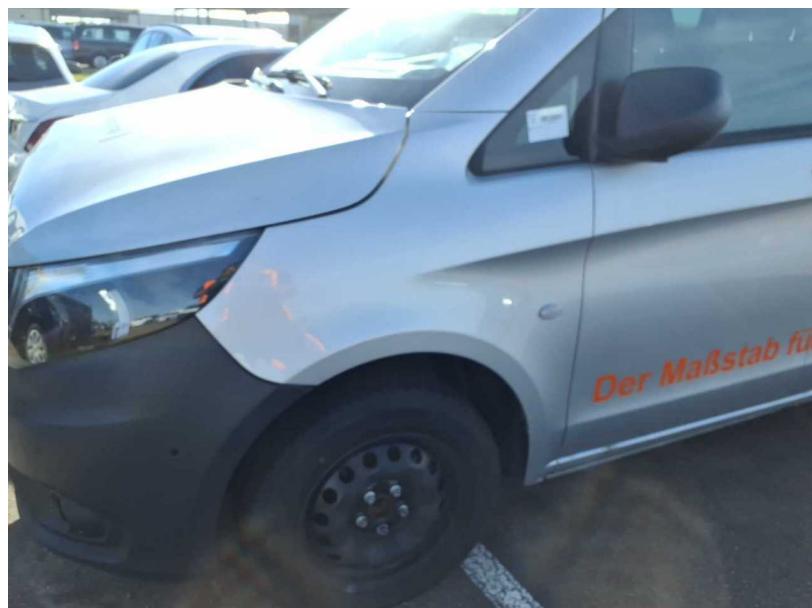
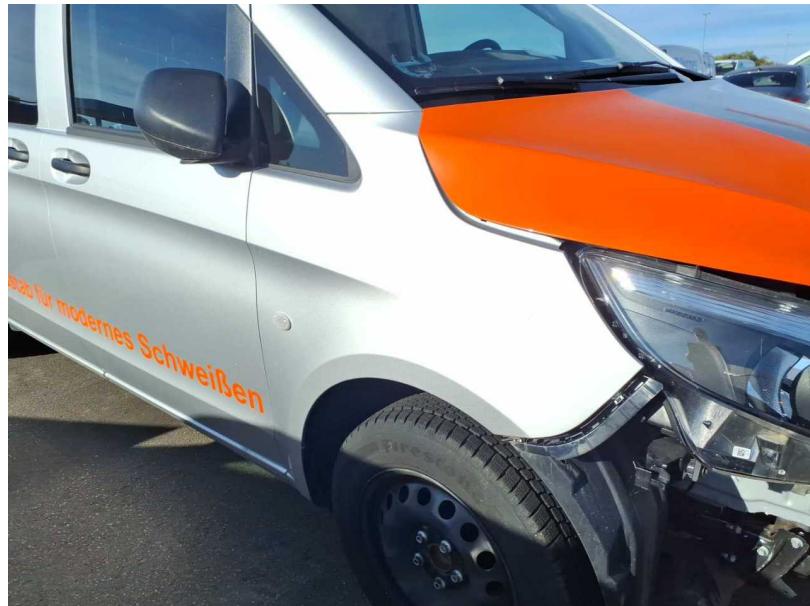
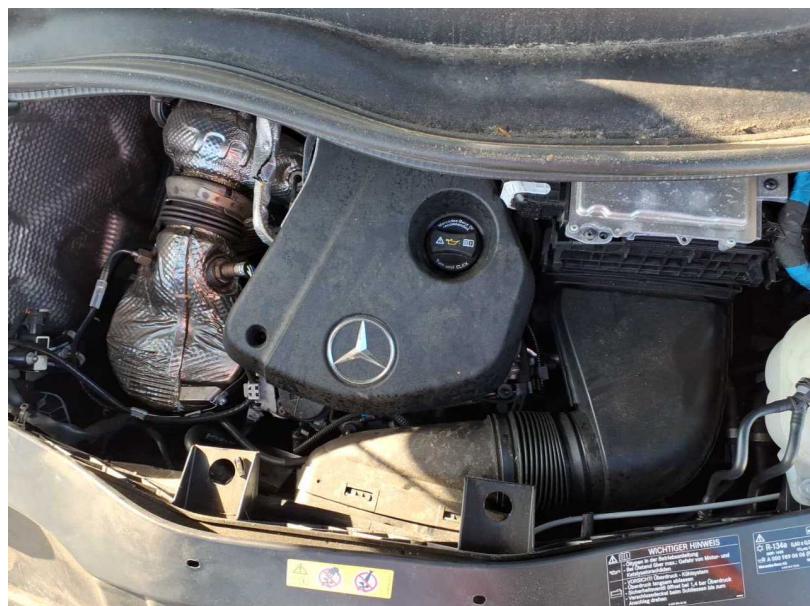
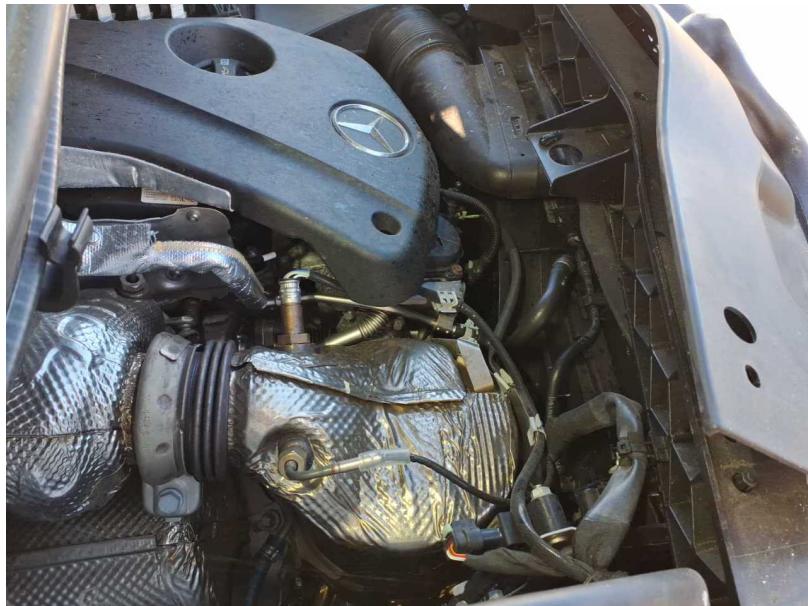
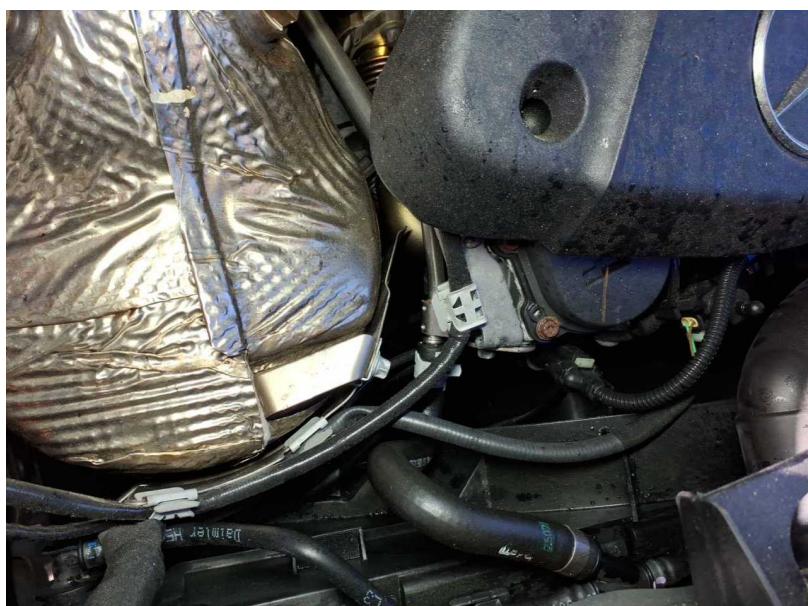
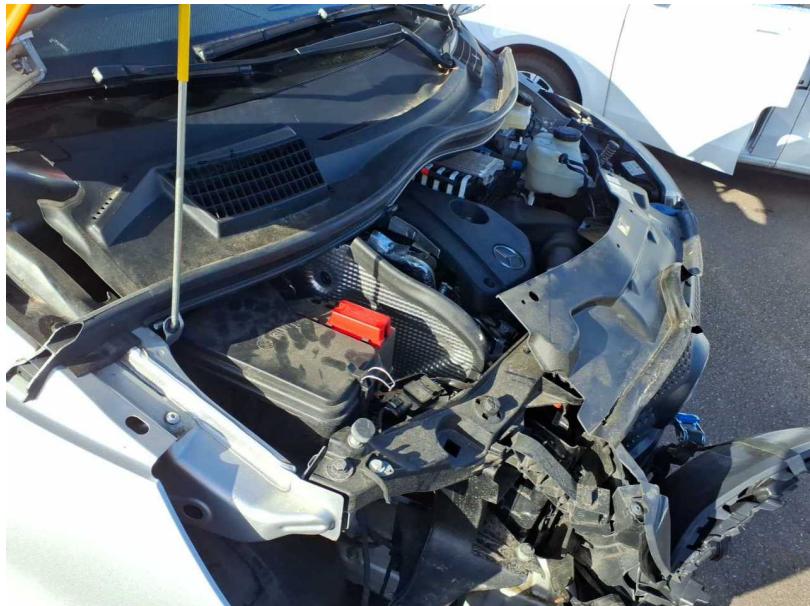
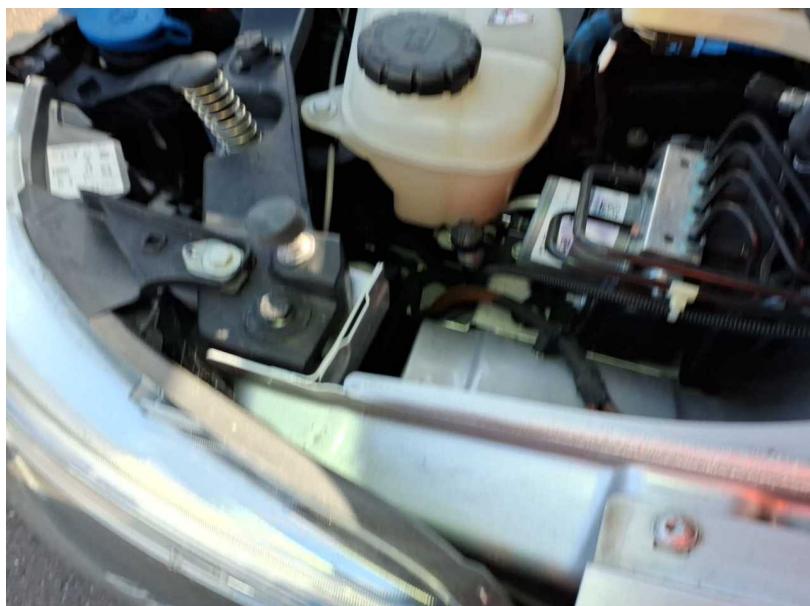
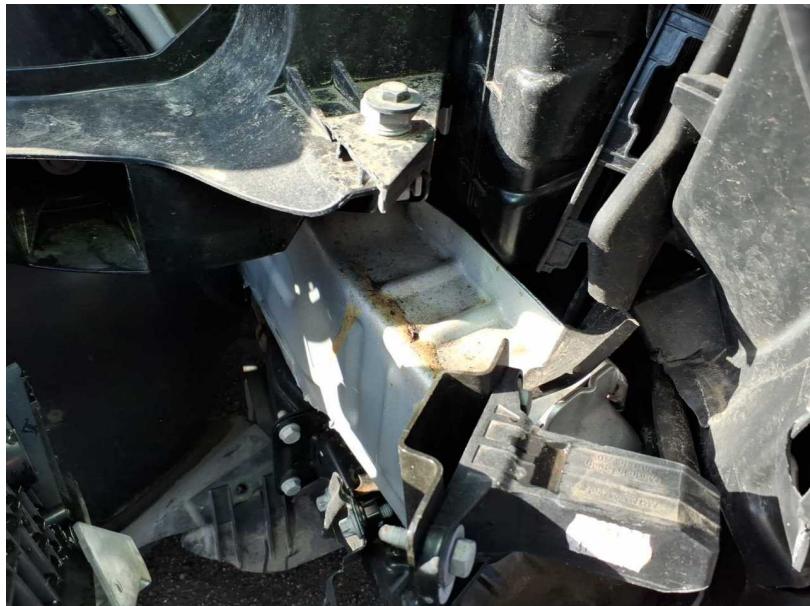
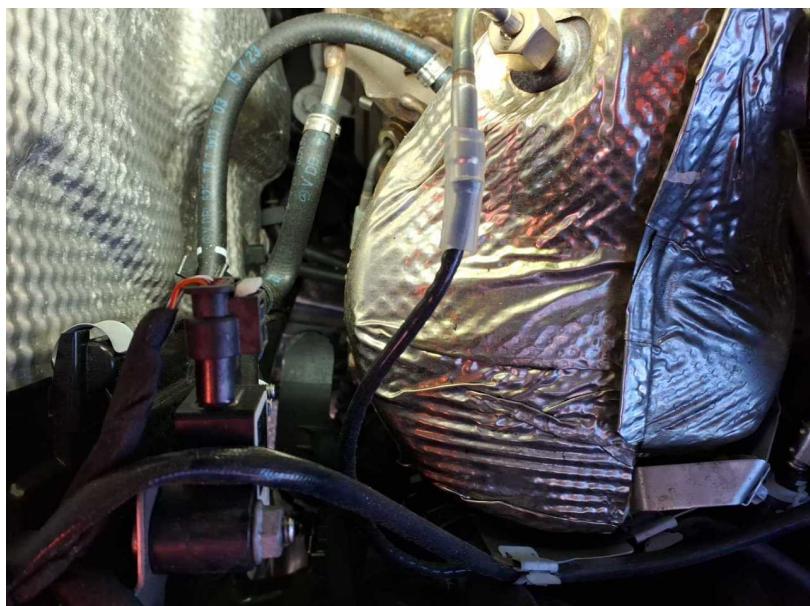
**Unfall 1:** Front

Nr.	Schadenort	Rep.Kosten
1	Front	16.553,60 €
Summe (netto):		16.553,60 €

- Das Fahrzeug war zum Zeitpunkt der Besichtigung, aufgrund des unter Unfall oder wertmindernden Faktoren aufgeführten Schadenmerkmals, nicht betriebs bzw. verkehrssicher.  
Dies hat folgenden Grund: Unfallschaden
