Gutachten

Betreff	Remarketing
Auftrag durch	Mercedes-Benz Leasing GmbH Siemensstr. 7 70469 Stuttgart
Besichtigungsdatum / Ort	29.08.2025
Fahrzeugart	Transporter
Hersteller	Mercedes-Benz
Modell / Verkaufsbezeichnung	Vito 116 CDI Kasten Lang
Schlüssel-Nummern HSN / TSN	2222 BBJ 06402
Fahrzeug-Identnummer	W1VVLBEZ8P4291102
Anzahl Besitzer	1
Erstzulassung	17.10.2023
Fahrzeug Dokumente	Zum Zeitpunkt der Besichtigung lag die Zulassungsbescheinigung Teil 2 (Brief) vor, die Zulassungsbescheinigung Teil 1 (Schein) lag nicht vor. (Kopie) ZB Teil 1 (Schein) nicht entgegen genommen
Nummer ZB2	GX061644
Fahrzeug Kennzeichen	Kennzeichen nicht entgegen genommen
Laufleistung	22.600 km / abgelesen
Farbe / Farbcode	9744 brillantsilber metallic
Antriebsart	Heckantrieb
Kraftstoffart	Diesel
Hubraum / Leistung	1.950 ccm/ 120 kW
Zylinder / Schadstoffklasse	4 / EURO6;WLTP;AR;PI/CI;N1 III, N2
zul. Gesamtgewicht (kg)	2.800
zul. Nutzlast (kg)	808

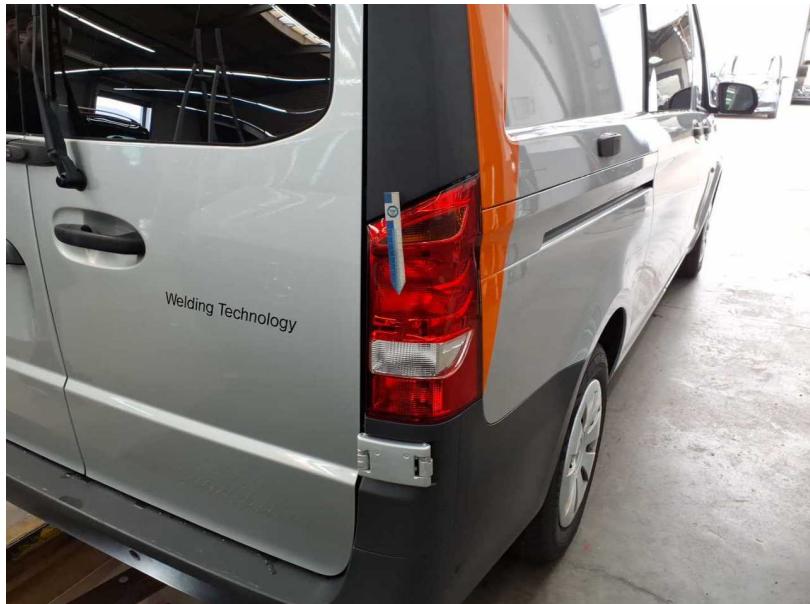
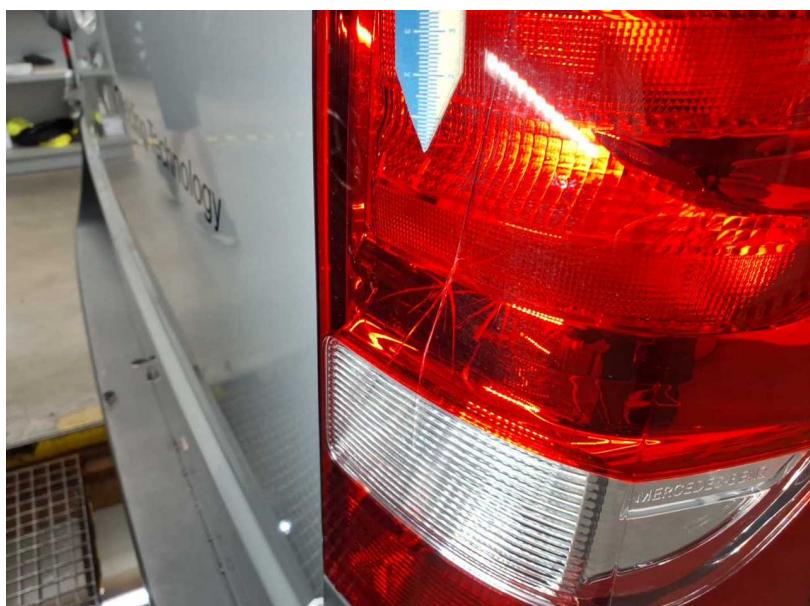
Nr.	Bauteilgruppe	Beschreibung	Rep.Kosten	Minderwert
1	Sonstiges	Hauptuntersuchung - kein Nachweis - durchführen	120,00 €	120,00 €
2	elektronische Systeme	elektronische Systeme - Funktion / Zulässigkeit - befunden ggf. instandsetzen	150,00 €	150,00 €
3	Heckleuchte	Heckleuchte rechts - gebrochen / gerissen - erneuern	160,00 €	160,00 €

Beschädigung #3: Heckleuchte: Heckleuchte rechts - gebrochen / gerissen - erneuern

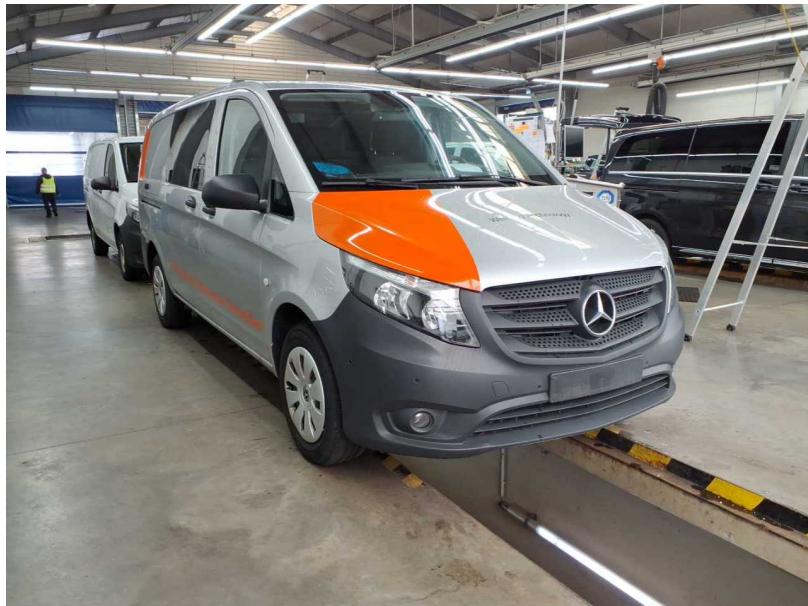
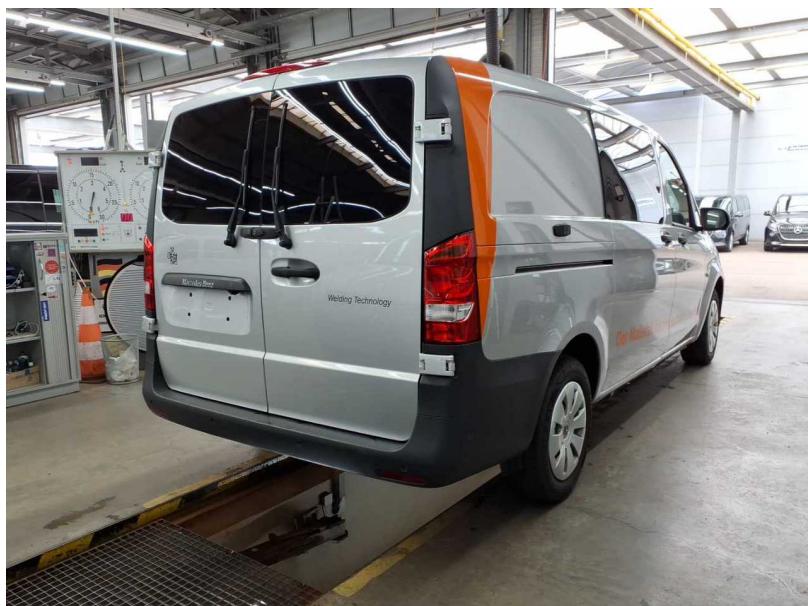
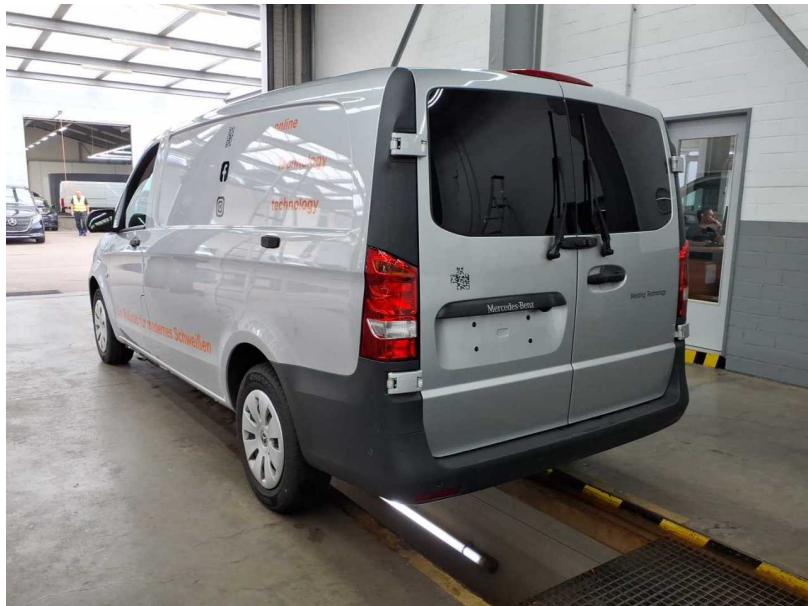
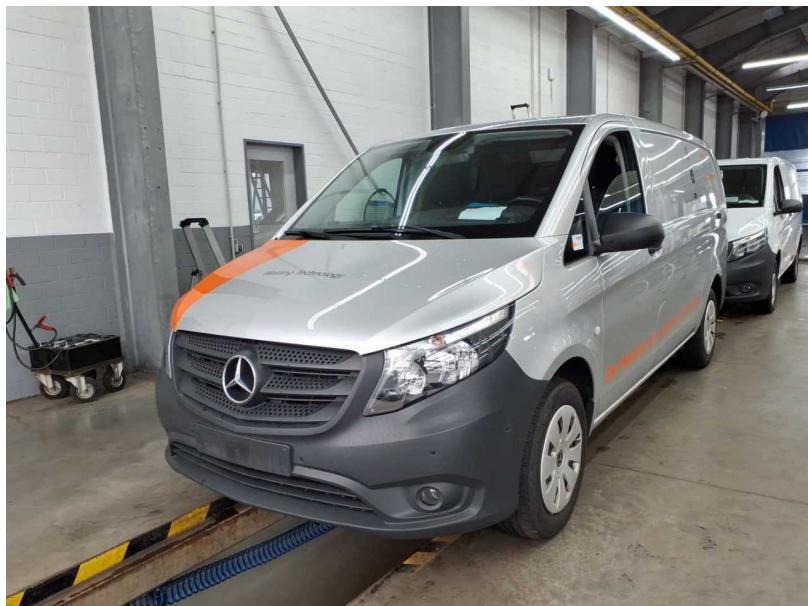
Beschädigung #4: Karosserie: Karosserie - beklebt/ beschriftet - entkleben/neutralisieren

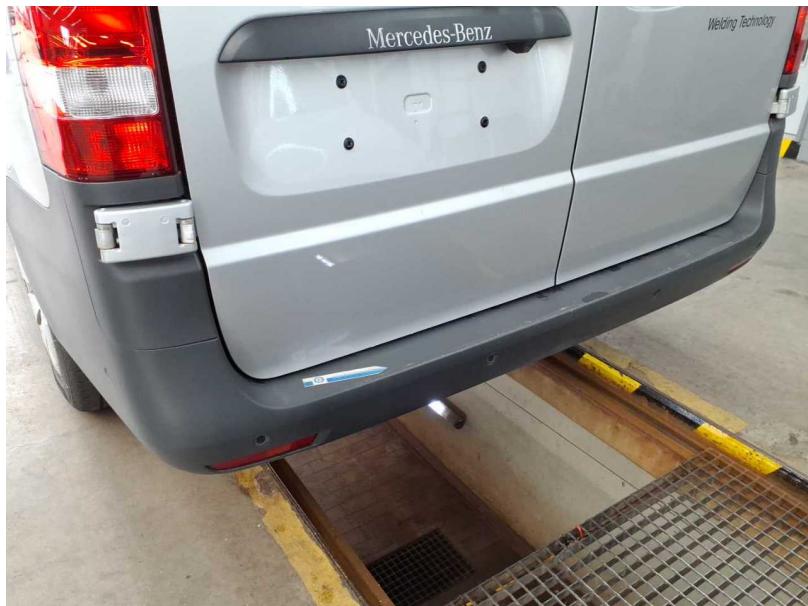
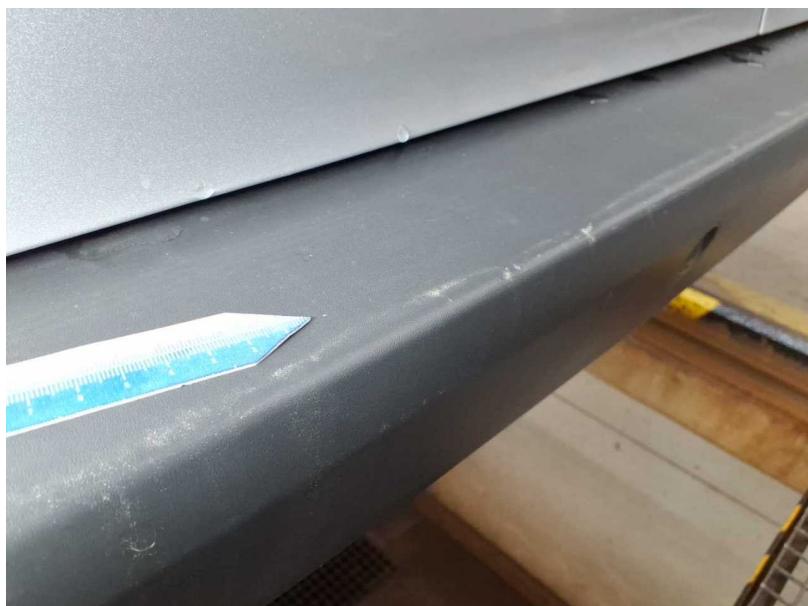
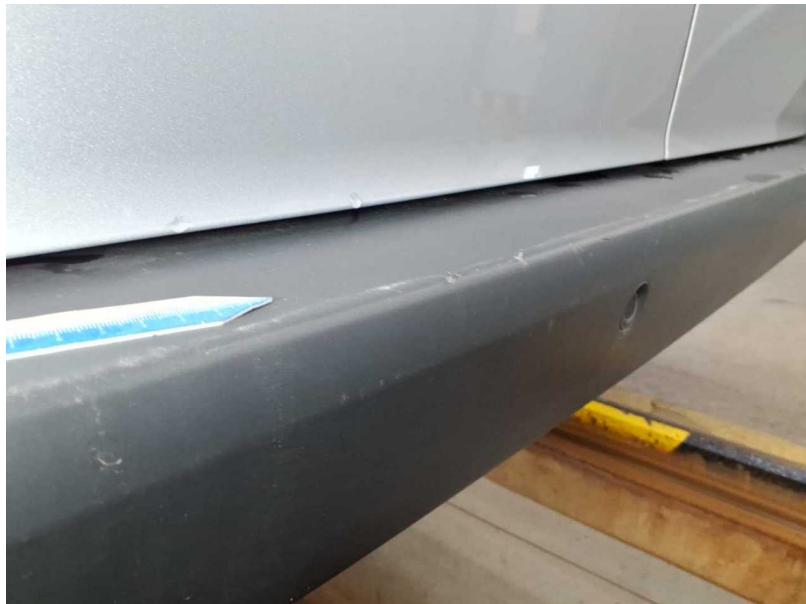
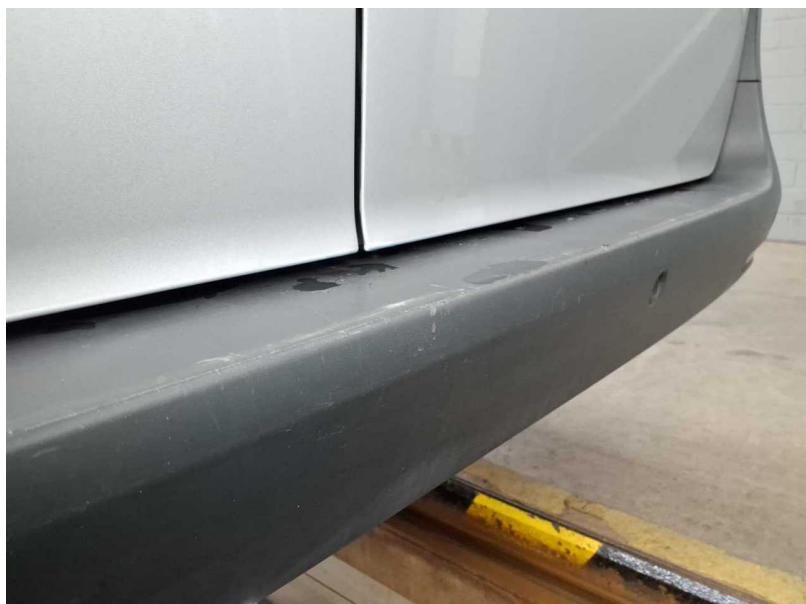
Beschädigung #6: Stossfänger hinten: Stossfänger mit Parktronic - verkratzt / verschürft - erneuern

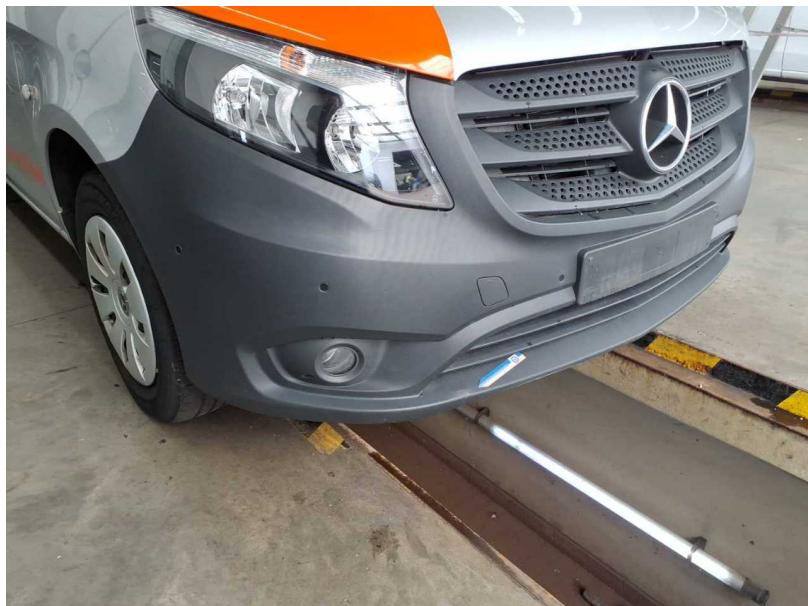
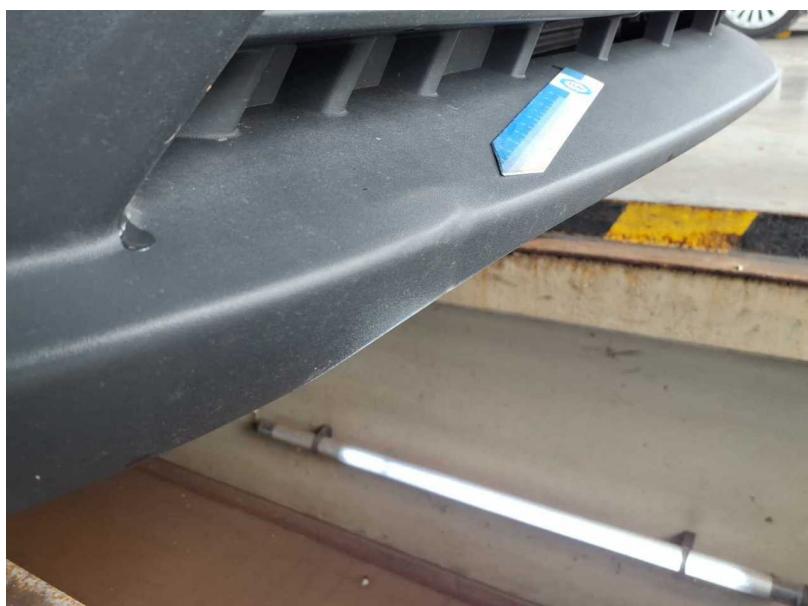
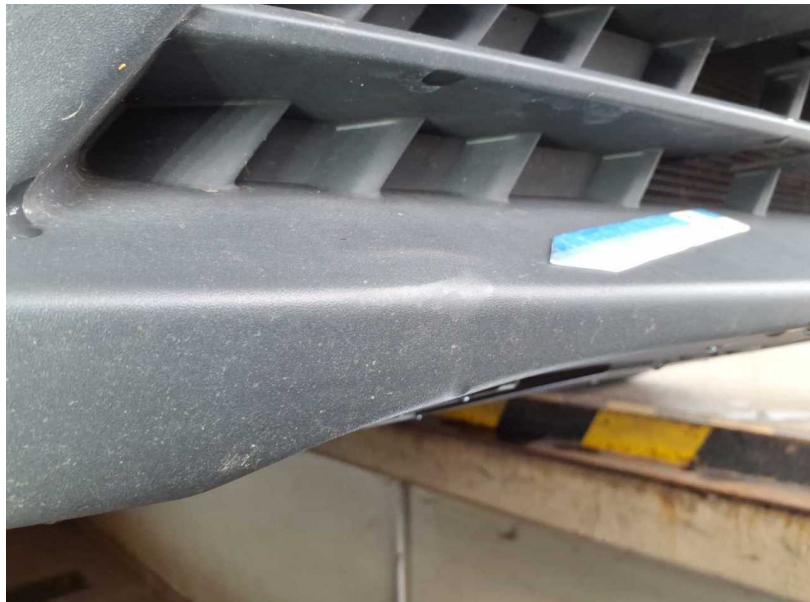
Beschädigung #7: Stossfänger vorn: Stossfänger mit Parktronic - verformt - erneuern
