Gutachten

Betreff Remarketing

Auftrag durch Mercedes-Benz Leasing GmbH
Siemensstr. 7
70469 Stuttgart

Betreff	Remarketing
Auftrag durch	Mercedes-Benz Leasing GmbH Siemensstr. 7 70469 Stuttgart
Besichtigungsdatum / Ort	02.09.2025
Fahrzeugart	Transporter
Hersteller	Mercedes-Benz
Modell / Verkaufsbezeichnung	V 220 d Lang
Schlüssel-Nummern HSN / TSN	2222 AAY 03812
Fahrzeug-Identnummer	W1VVLKEZ2P4198298
Anzahl Besitzer	1
Erstzulassung	13.12.2023
Fahrzeug Dokumente	Zum Zeitpunkt der Besichtigung lag die Zulassungsbescheinigung Teil 2 (Brief) vor, die Zulassungsbescheinigung Teil 1 (Schein) lag nicht vor. (Kopie) ZB Teil 1 (Schein) nicht entgegen genommen
Nummer ZB2	GT588385
Fahrzeug Kennzeichen	Kennzeichen nicht entgegen genommen
Laufleistung	52.582 km / abgelesen
Farbe / Farbcode	9197 obsidianschwarz metallic
Antriebsart	Heckantrieb
Kraftstoffart	Diesel
Hubraum / Leistung	1.950 ccm/ 120 kW
Zylinder / Schadstoffklasse	4 / EURO6;WLTP;AP;PI/CI; M, N1 I
Leergewicht (kg)	2.142
zul. Gesamtgewicht (kg)	3.100
zul. Nutzlast (kg)	873

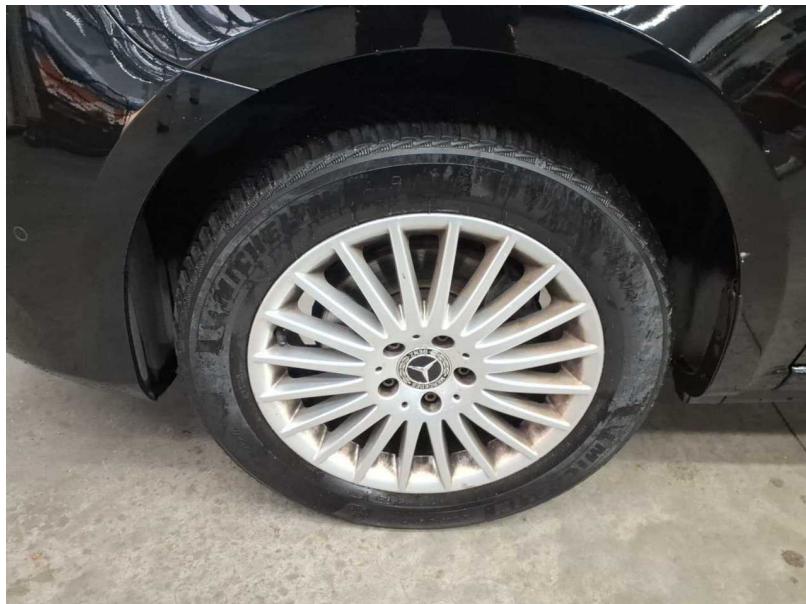
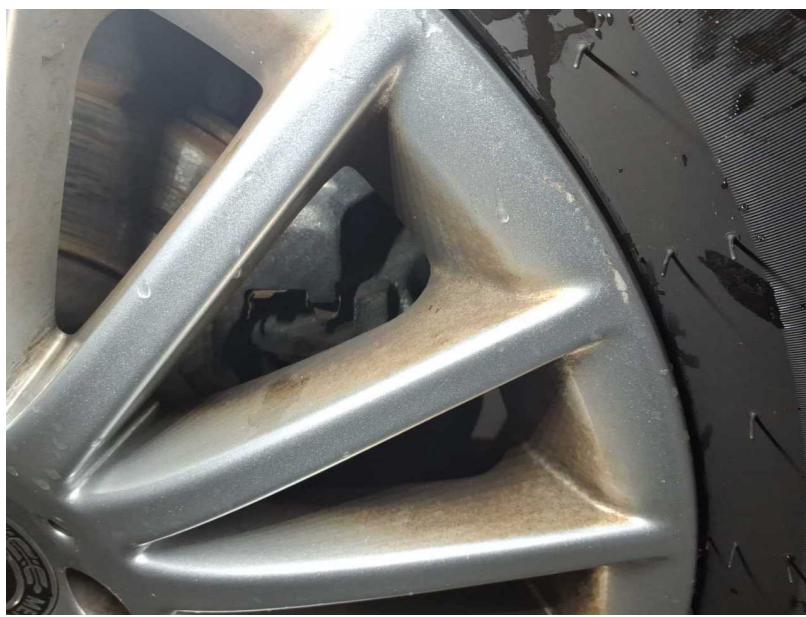
Beschädigung #1: Rad/Reifen: Leichtmetallfelge vorn rechts - verkratzt / verschürft - Smart Repair

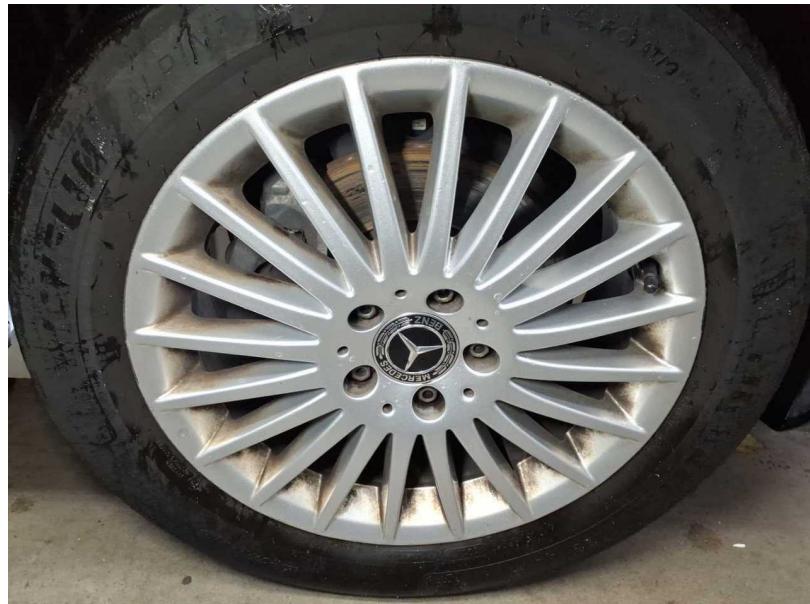
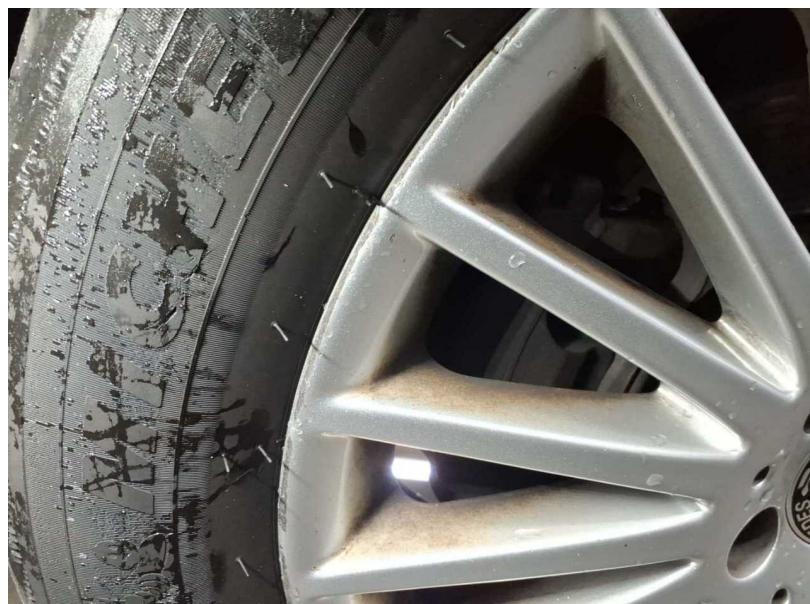
Beschädigung #2: Rad/Reifen: Leichtmetallfelge vorn rechts - verkratzt / verschürt - Smart Repair

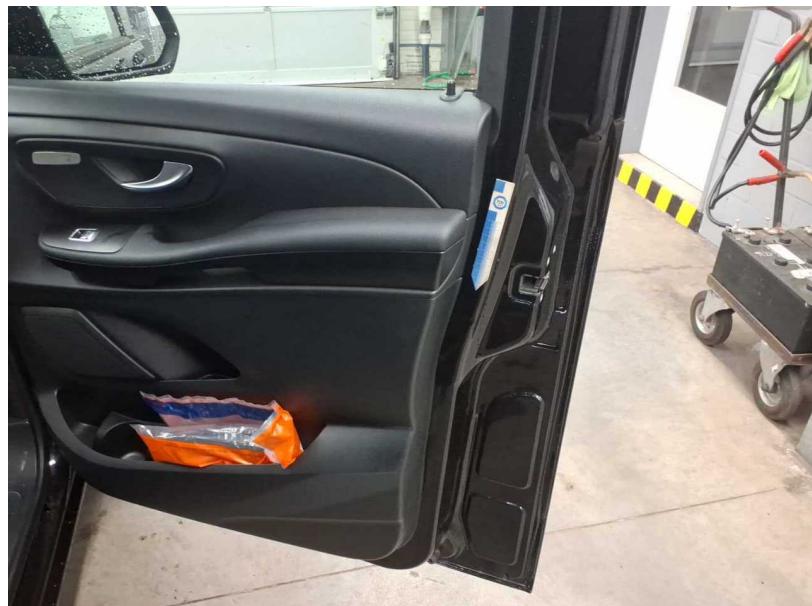
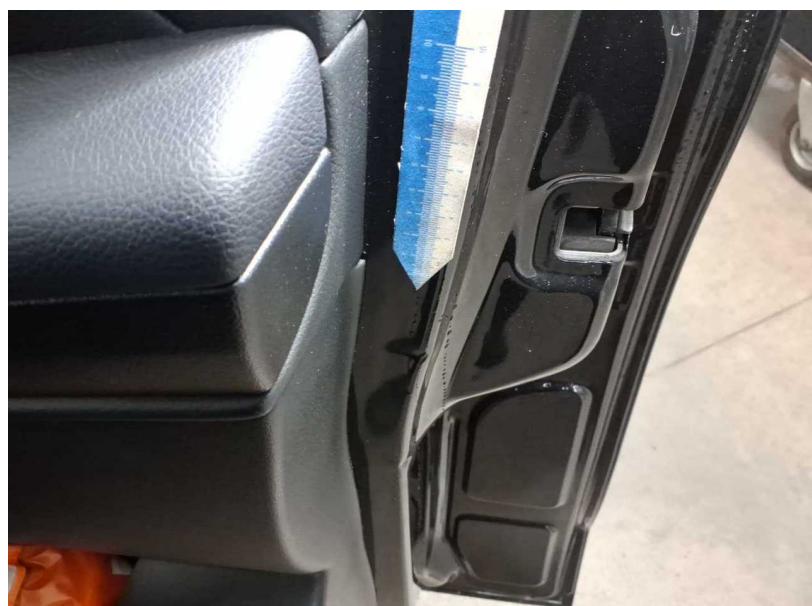
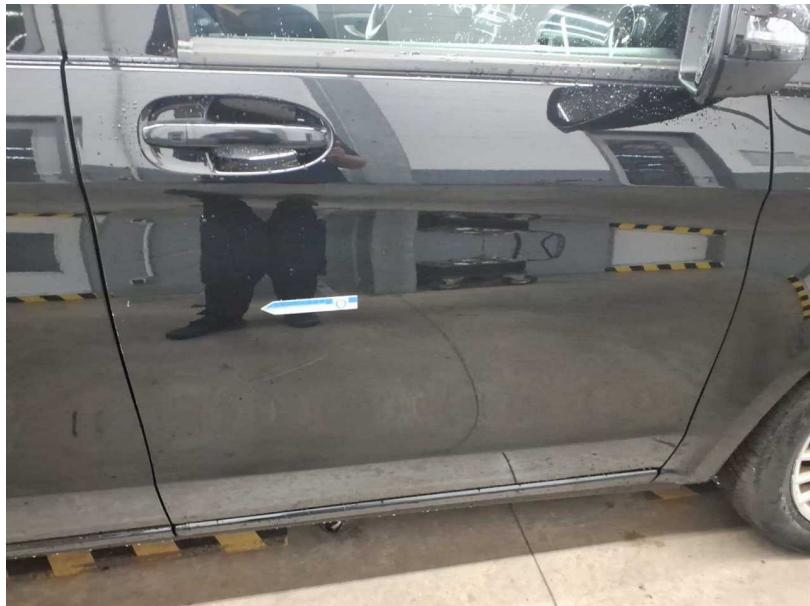
Beschädigung #4: Tür vorn rechts: Tür - Delle(n) - Smart Repair

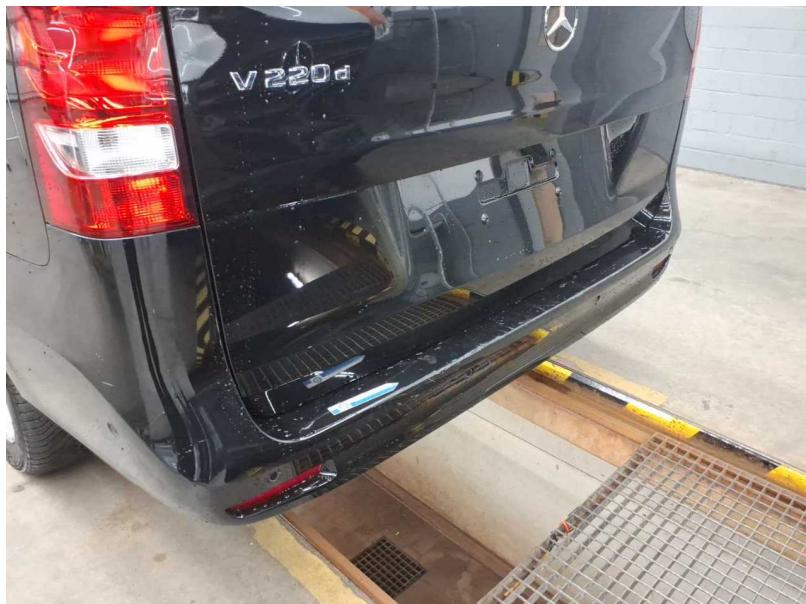
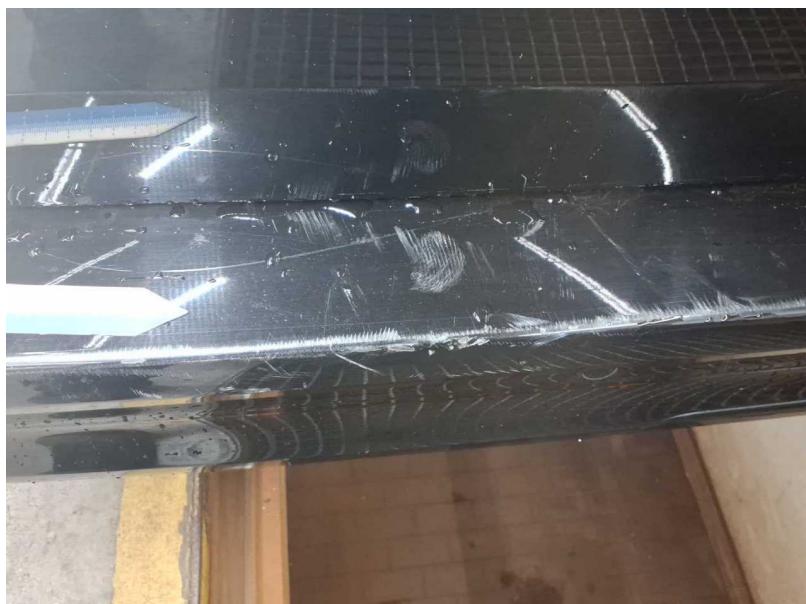
Beschädigung #5: Stossfänger hinten: Stossfänger mit Parktronic - verkratzt / verschürft - lackieren

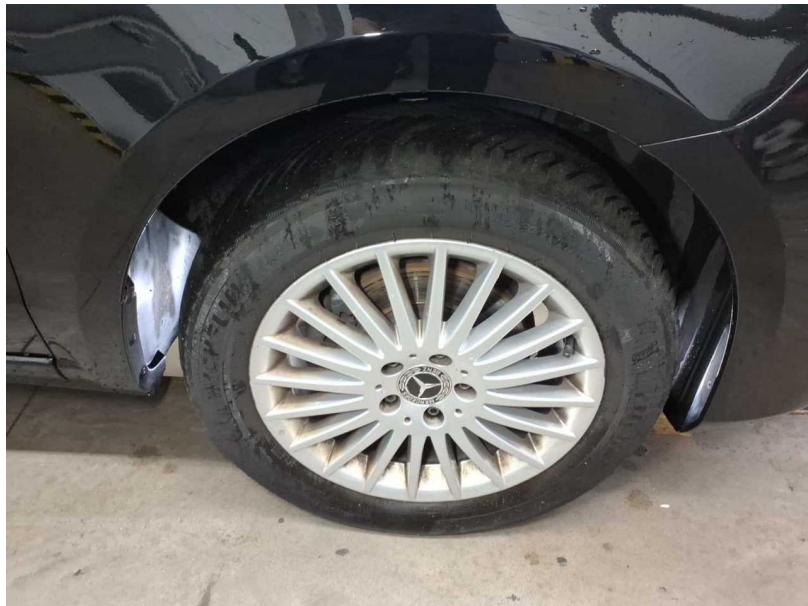
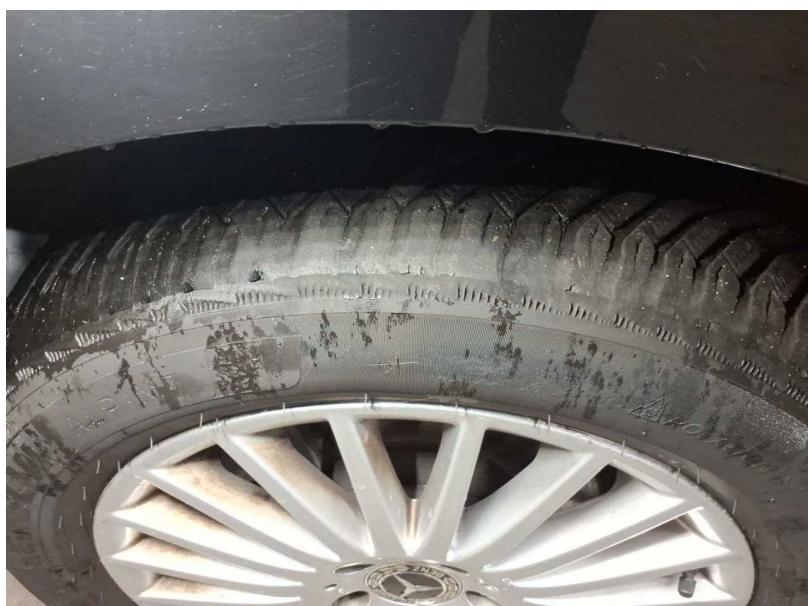
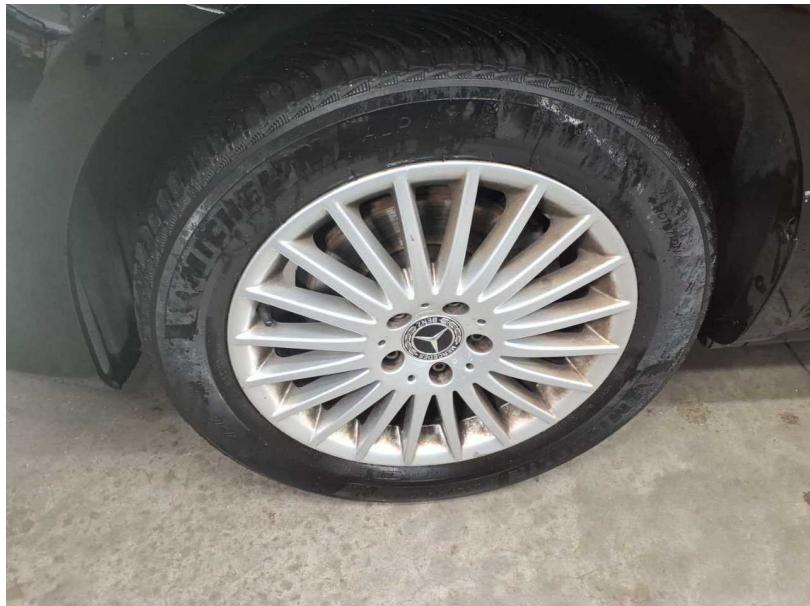
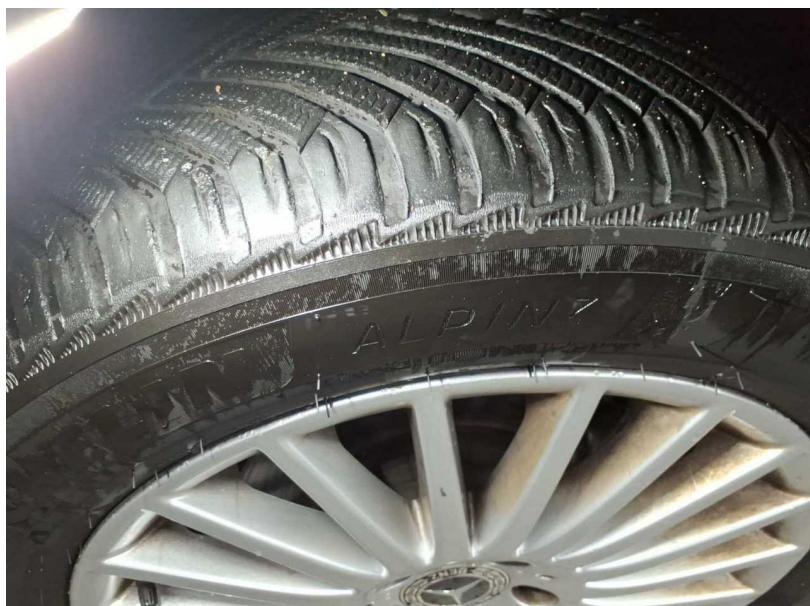
Zulässigkeit Räder Alle Achsen zulässig.**Verkehrssicherheit Räder** Nicht verkehrssicher

Beschädigung #6: Rad/Reifen: Reifen vorn - verschlissen - erneuern

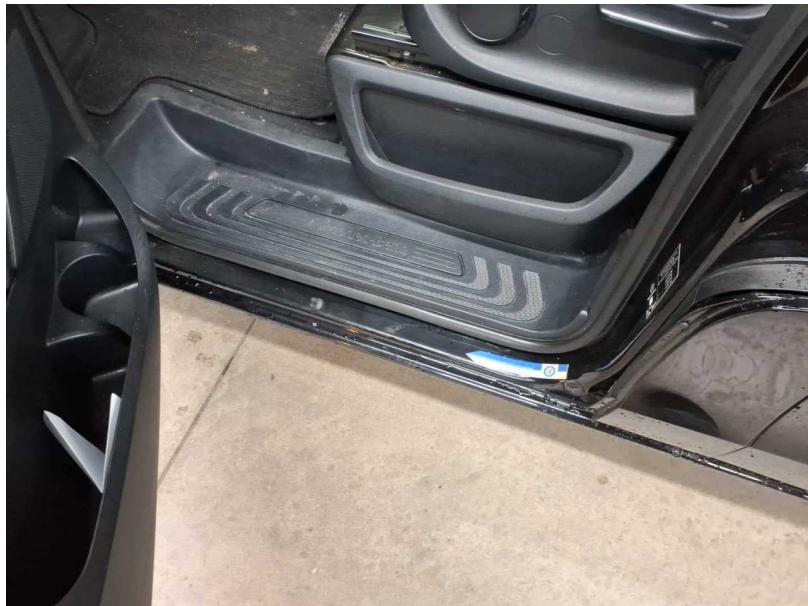
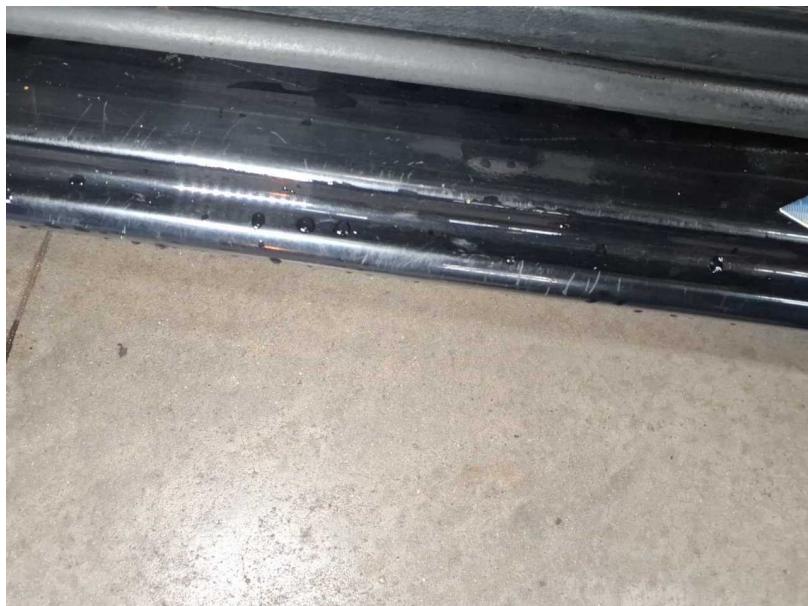
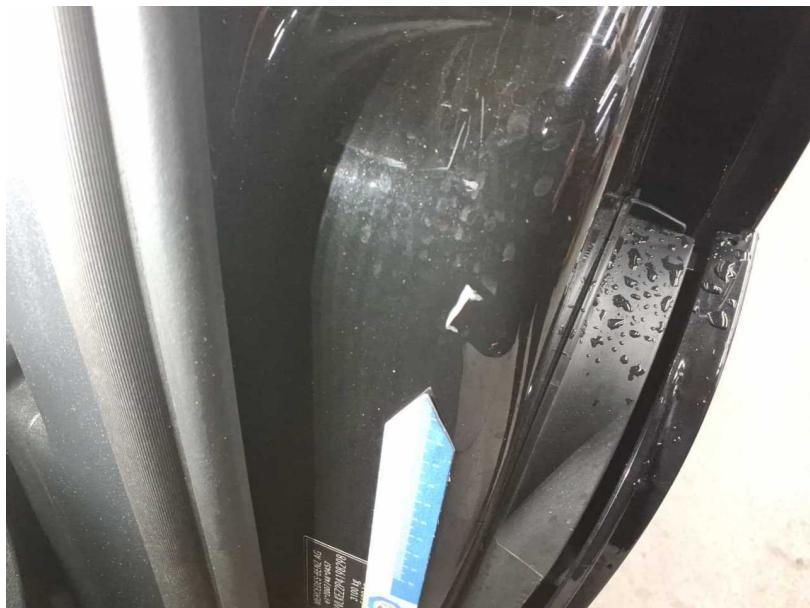
Beschädigung #7: Schweller links: Einstieg - verkratzt / verschürft - lackieren

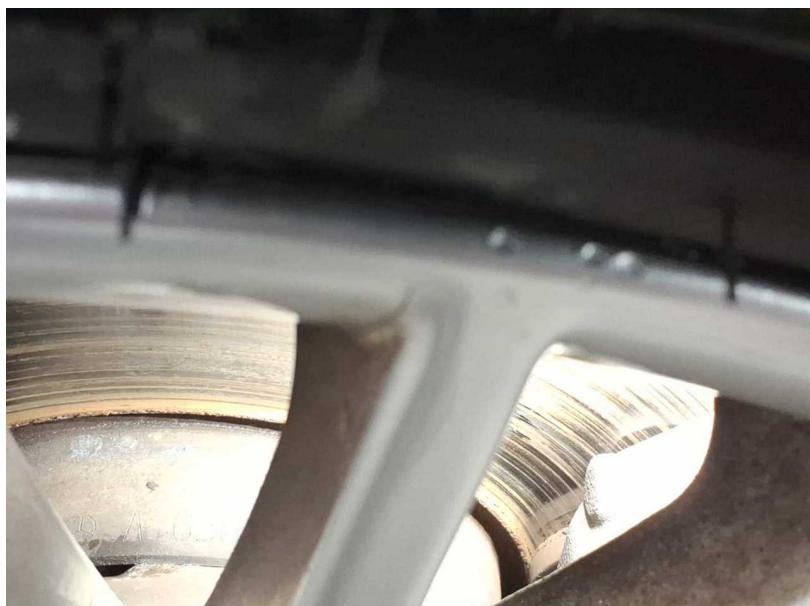
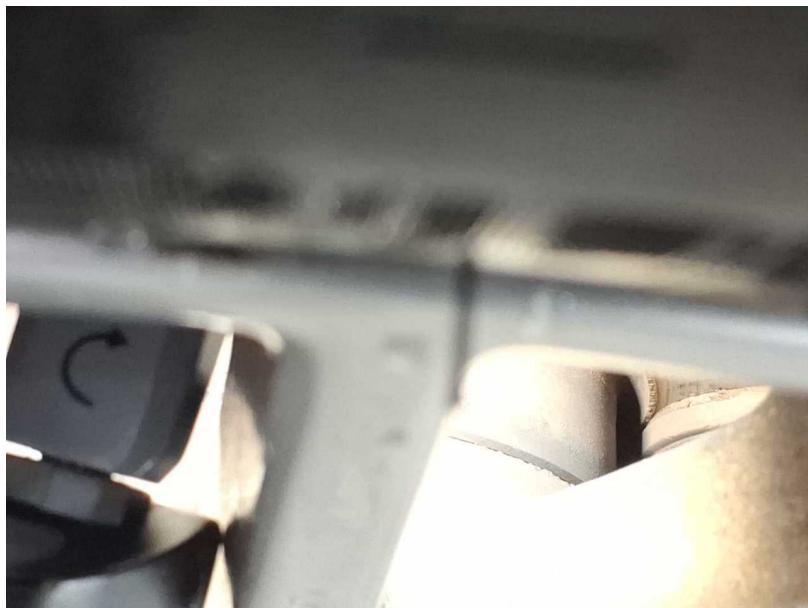
Beschädigung #8: Bremsanlage: Bremsscheiben und Beläge vorn - verschlissen - erneuern

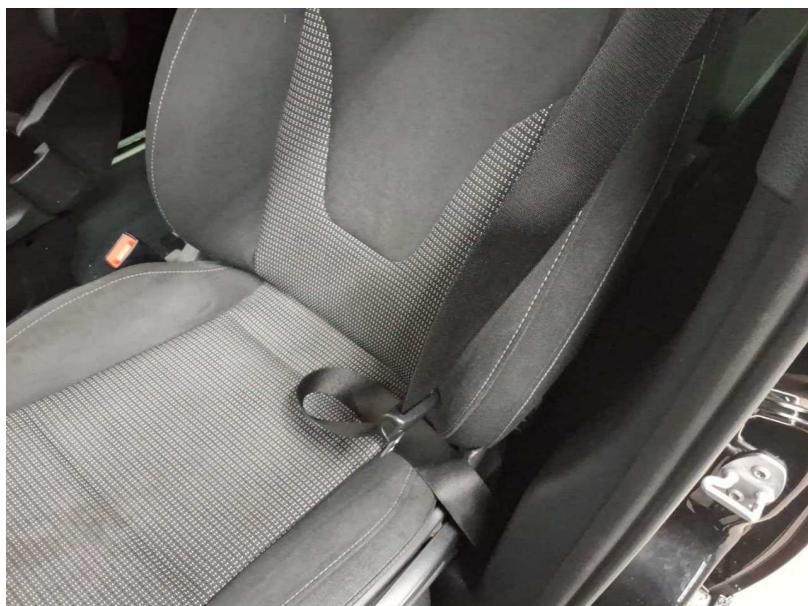
Beschädigung #9: Gurtsystem vorn: Sicherheitsgurt vorn links - verschlissen - erneuern

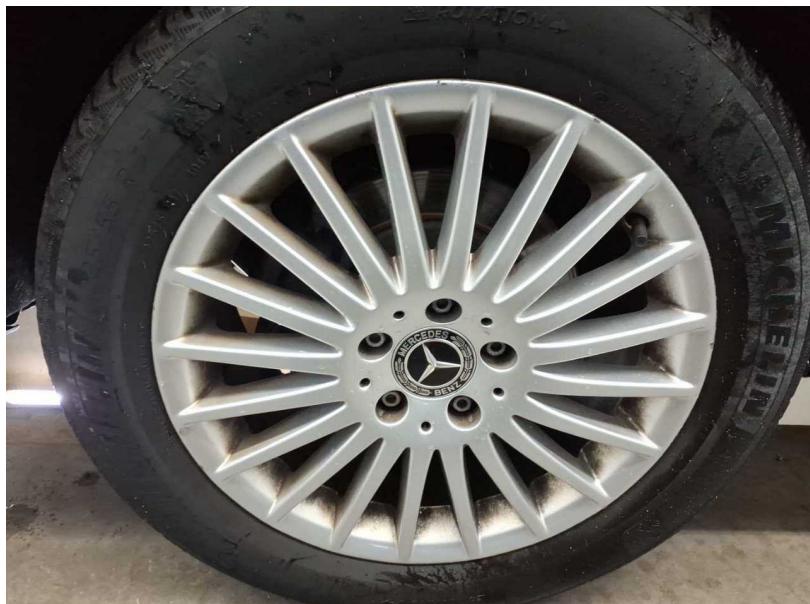
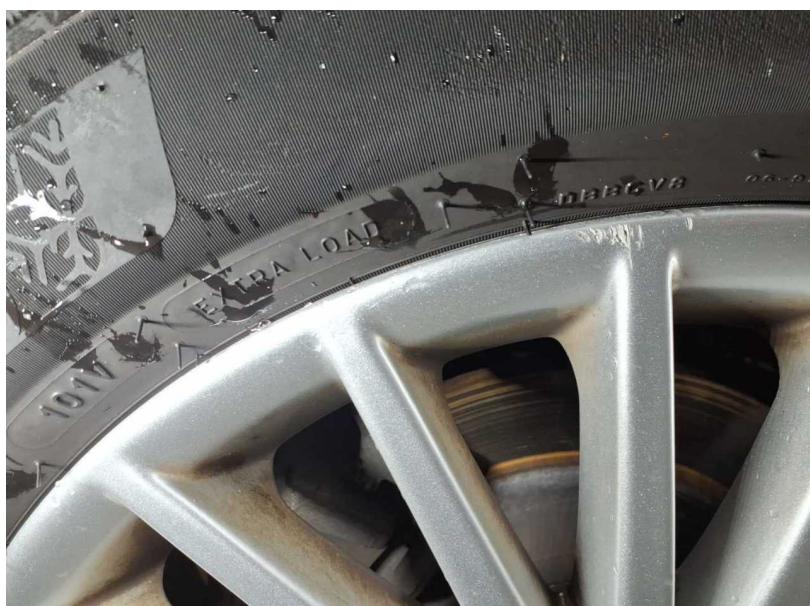
Beschädigung #10: Rad/Reifen: Leichtmetallfelge hinten rechts - verkratzt / verschürt - erneuern

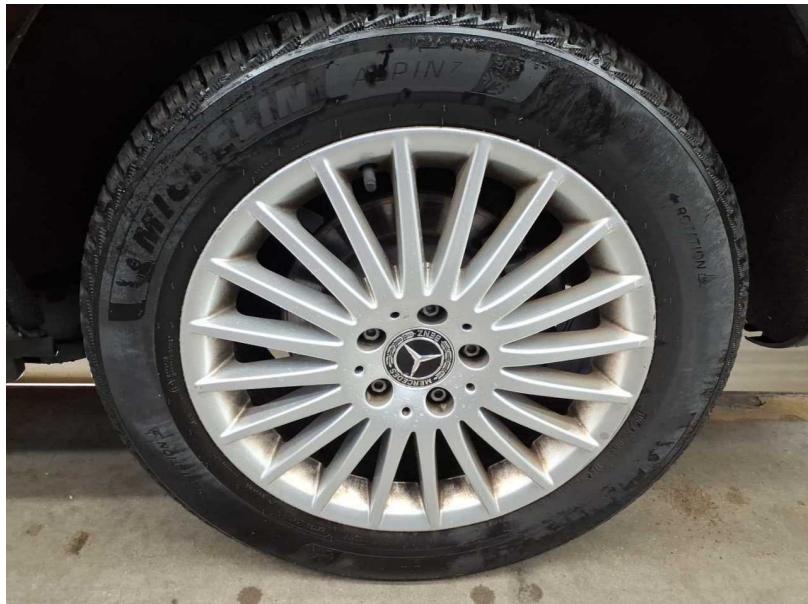
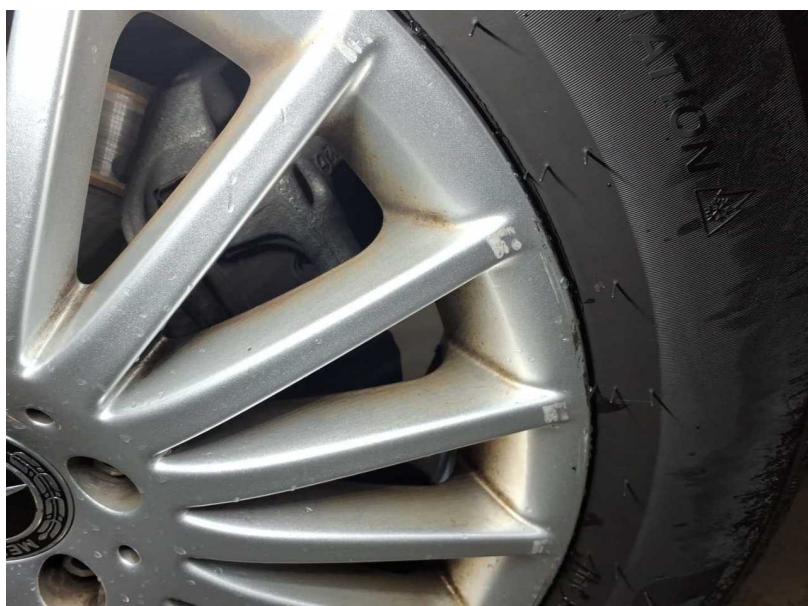
Beschädigung #11: Rad/Reifen: Leichtmetallfelge hinten links - verkratzt / verschürt - erneuern

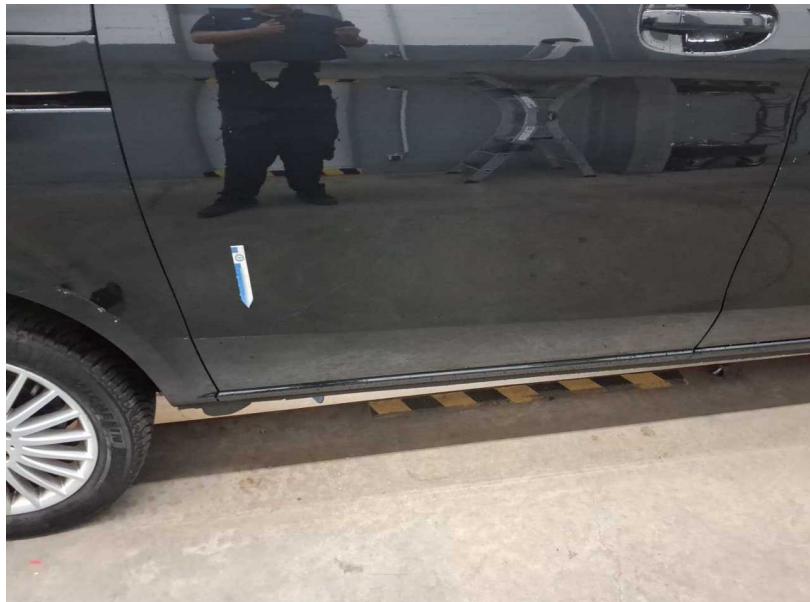
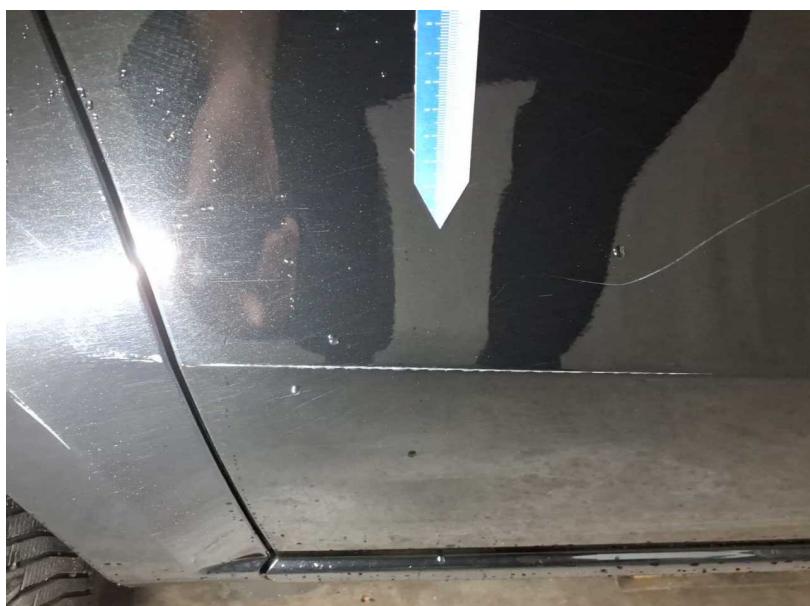
Beschädigung #12: Schiebetür rechts: Schiebetür - verkratzt / verschürft - lackieren

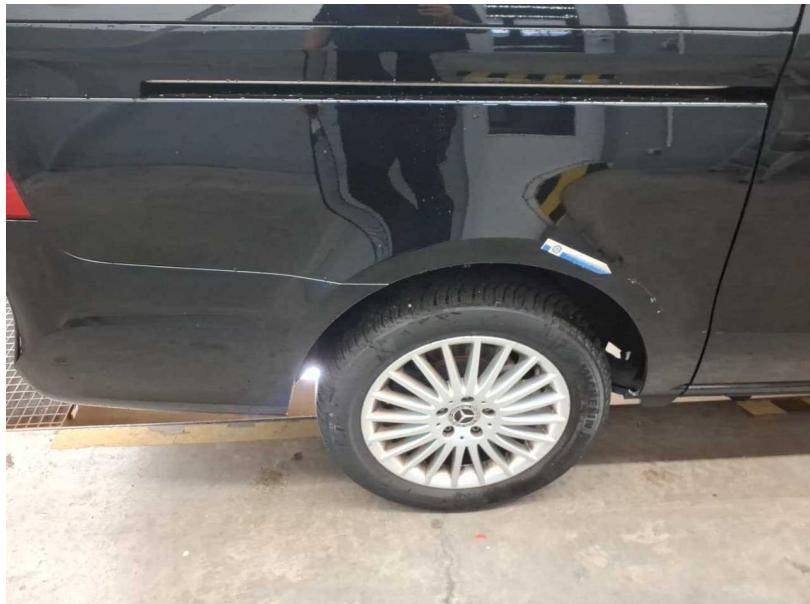
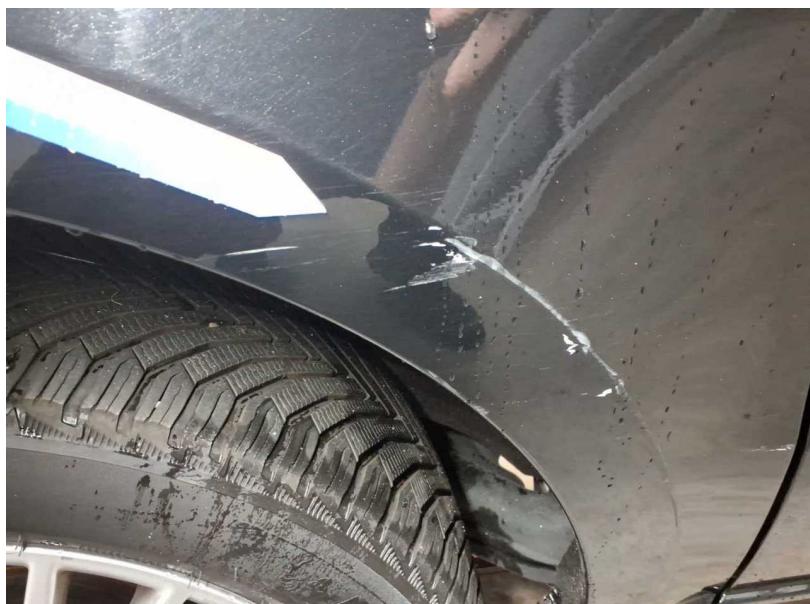
Beschädigung #13: Seitenwand rechts: Seitenwand - verkratzt / verschürft - lackieren

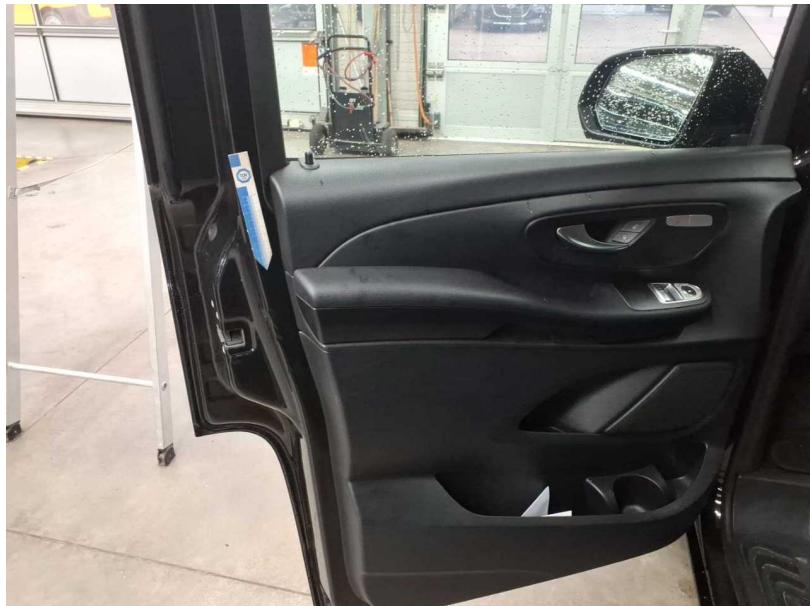
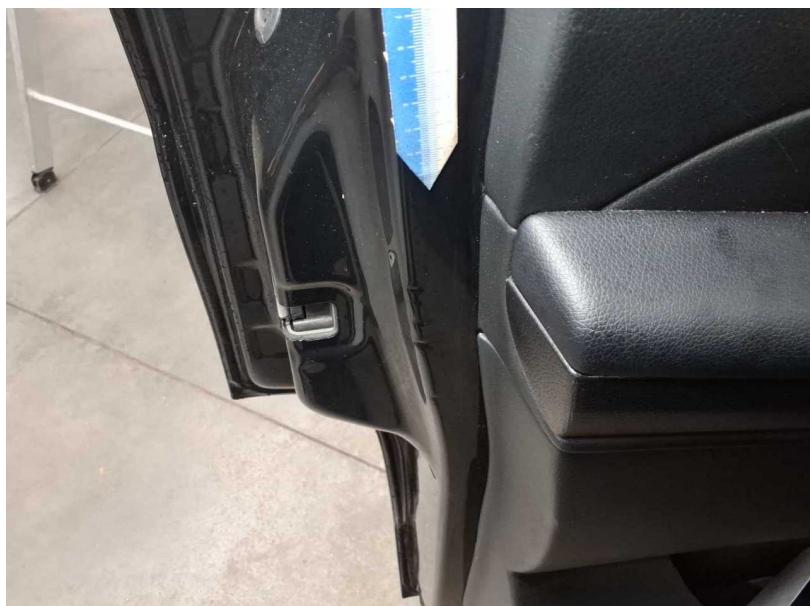
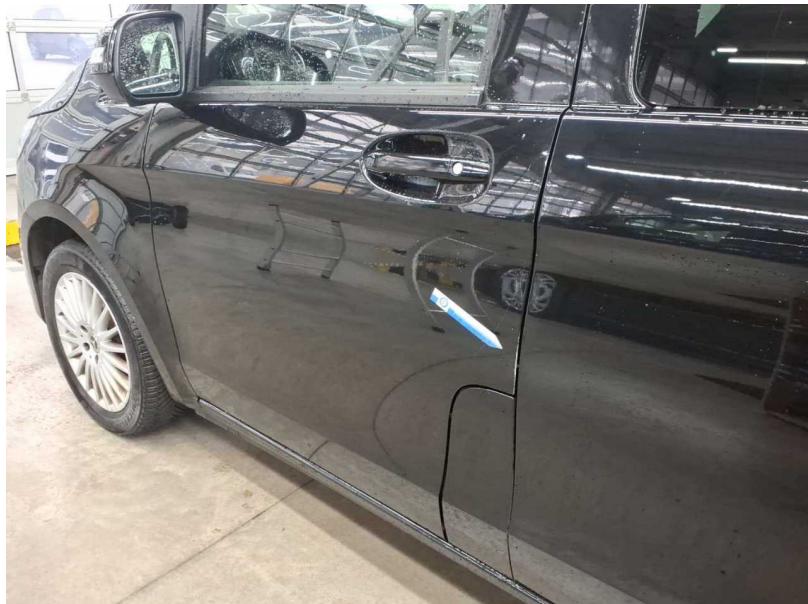
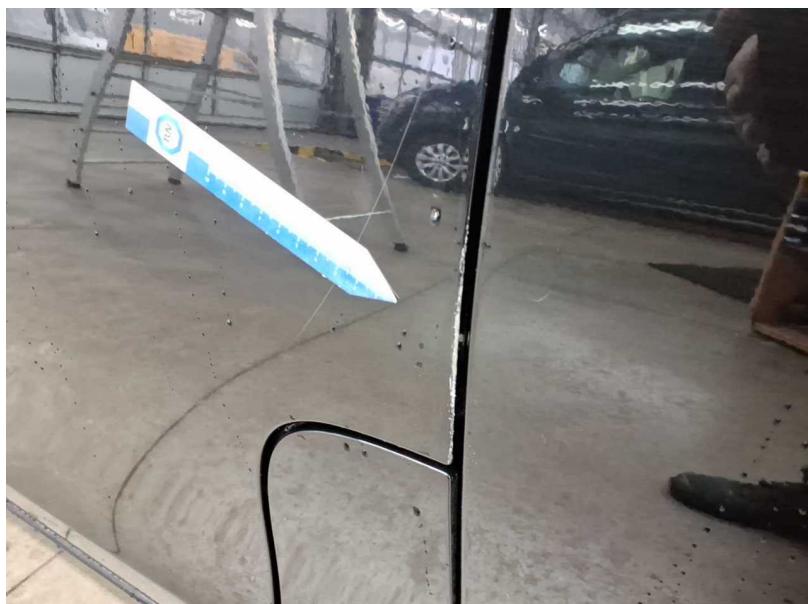
Beschädigung #14: Tür vorn links: Tür - Delle / Lackschaden - instandsetzen und lackieren

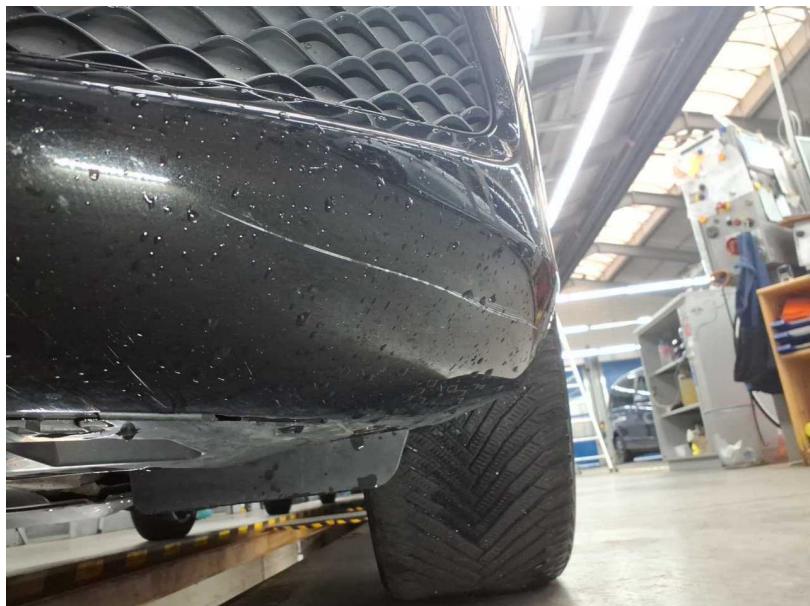
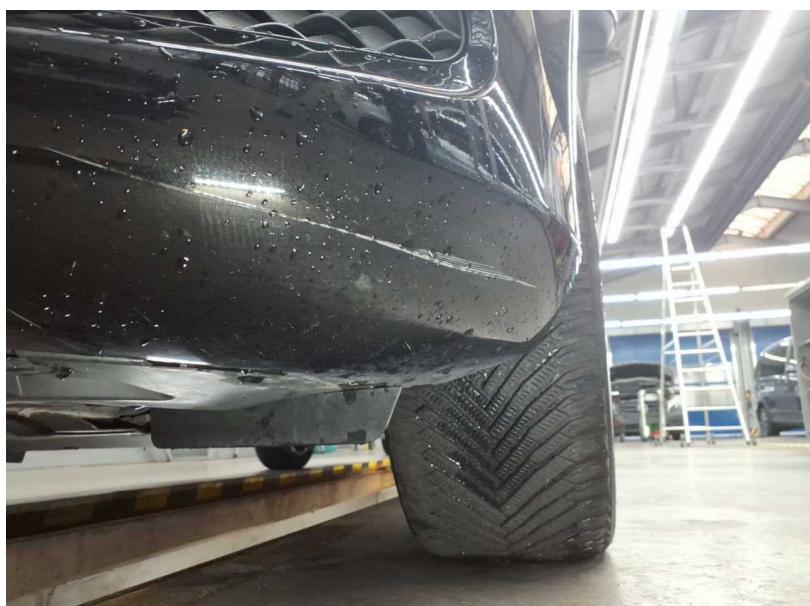
Beschädigung #15: Stossfänger vorn: Stossfänger mit Parktronic - verkratzt / verschürft - lackieren

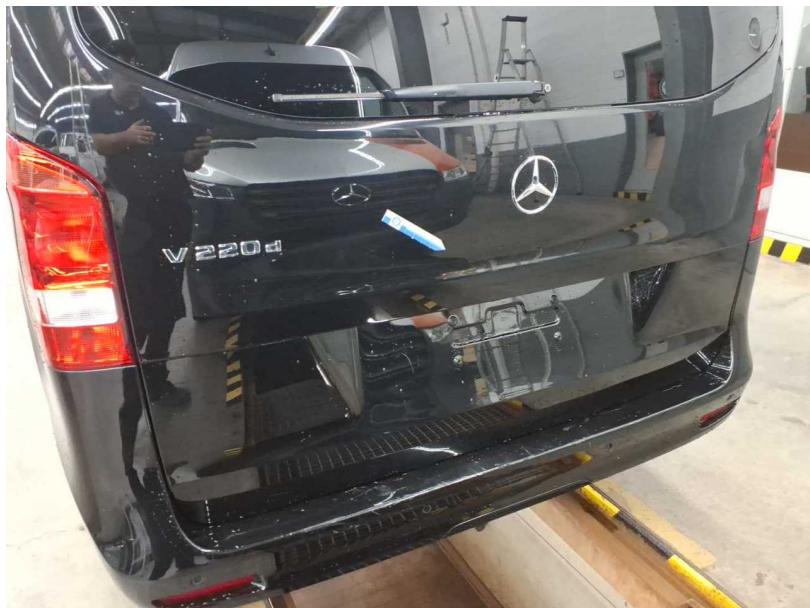
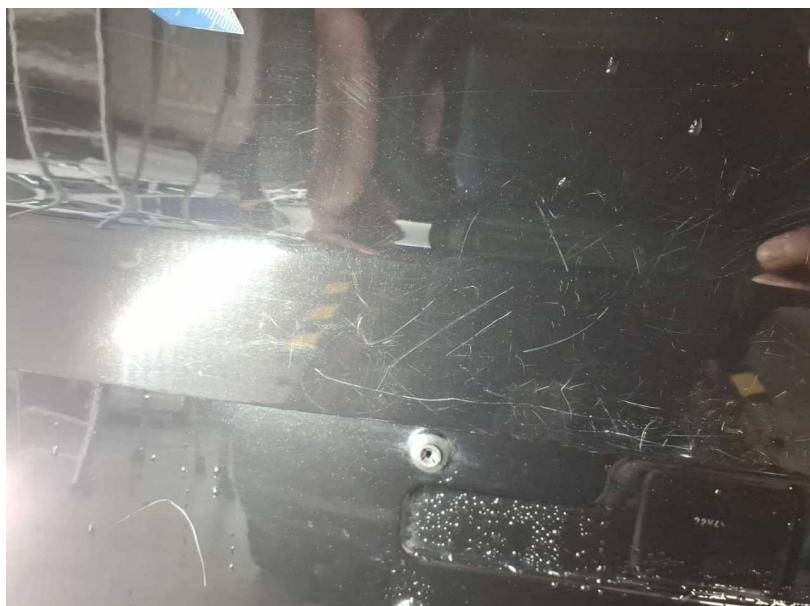
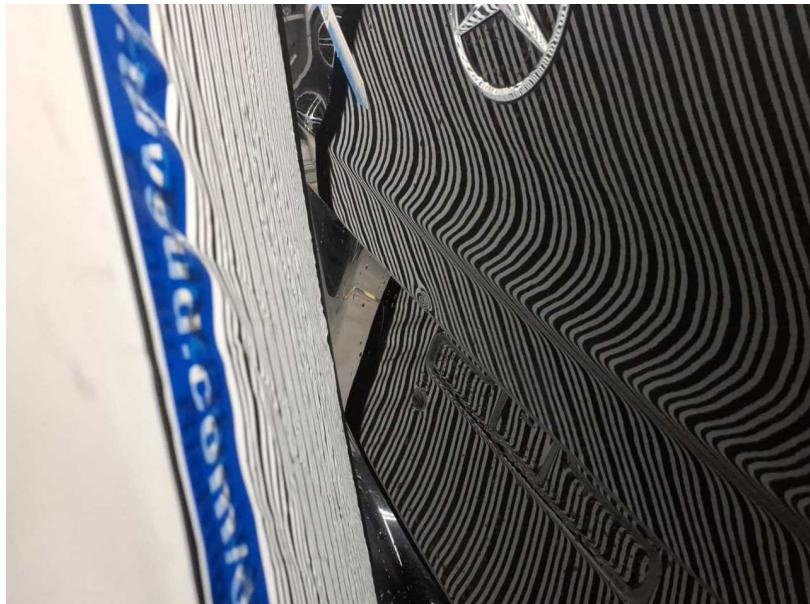
Beschädigung #16: Heckklappe/-tür: Heckklappe - Delle / Lackschaden - instandsetzen und lackieren

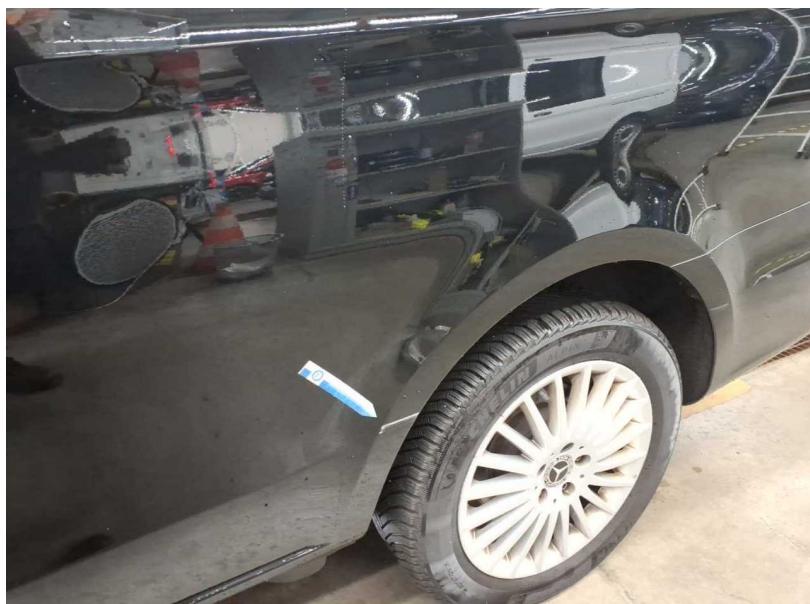
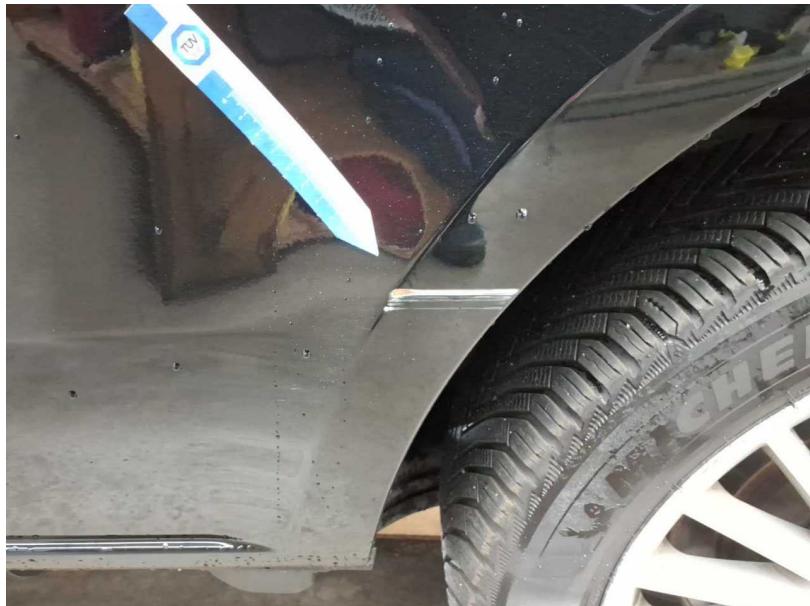
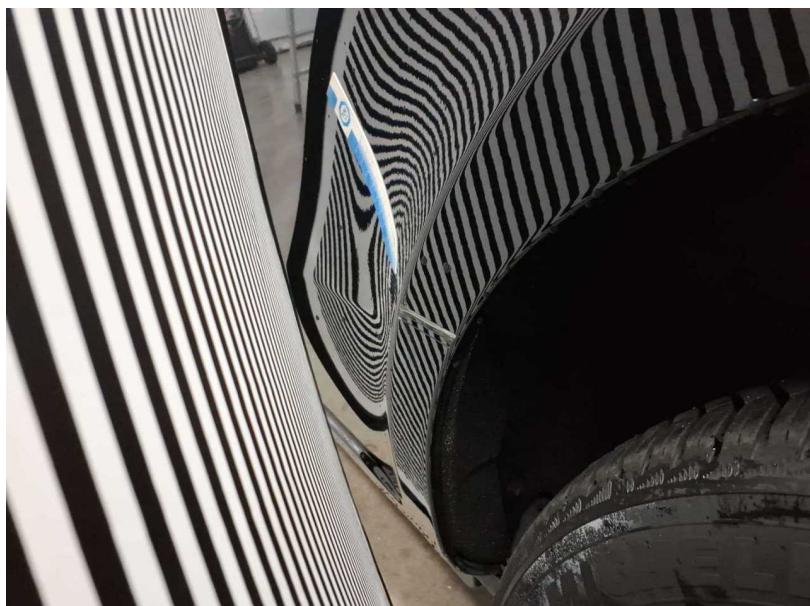
Beschädigung #17: Seitenwand links: Seitenwand - Delle / Lackschaden - instandsetzen und lackieren

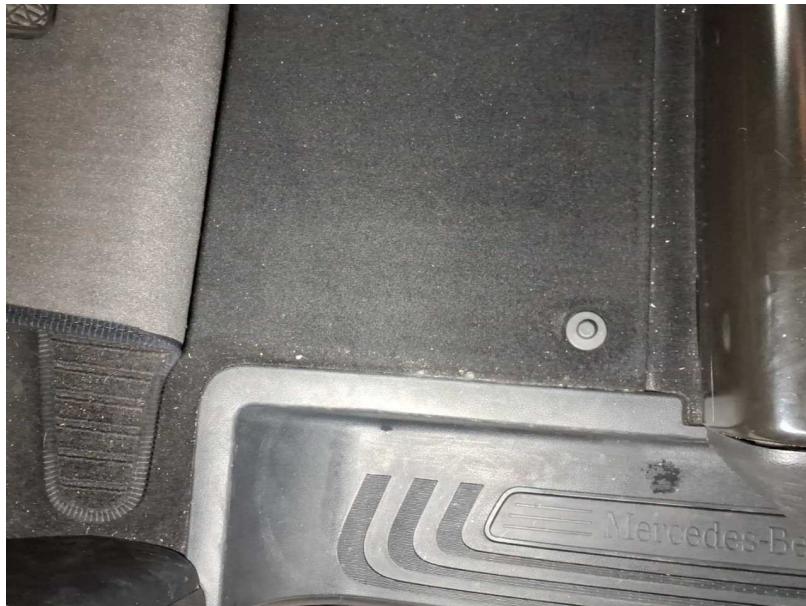
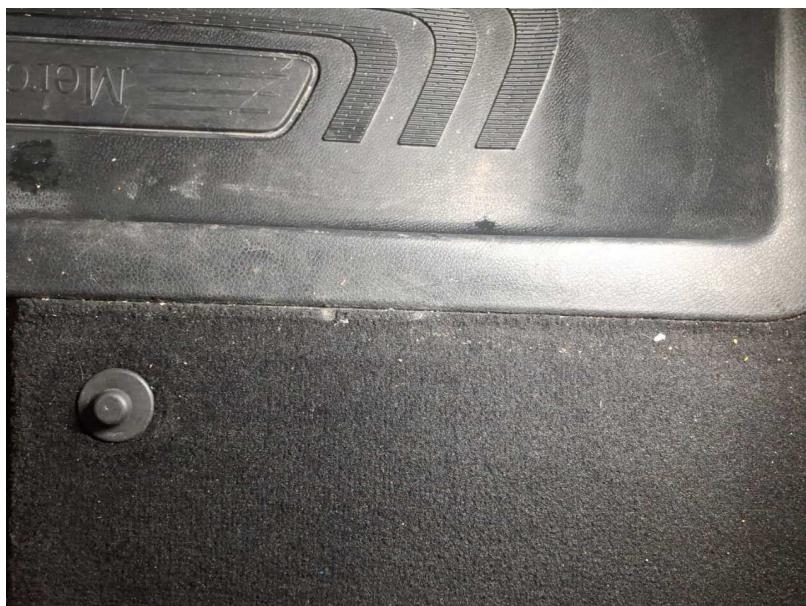
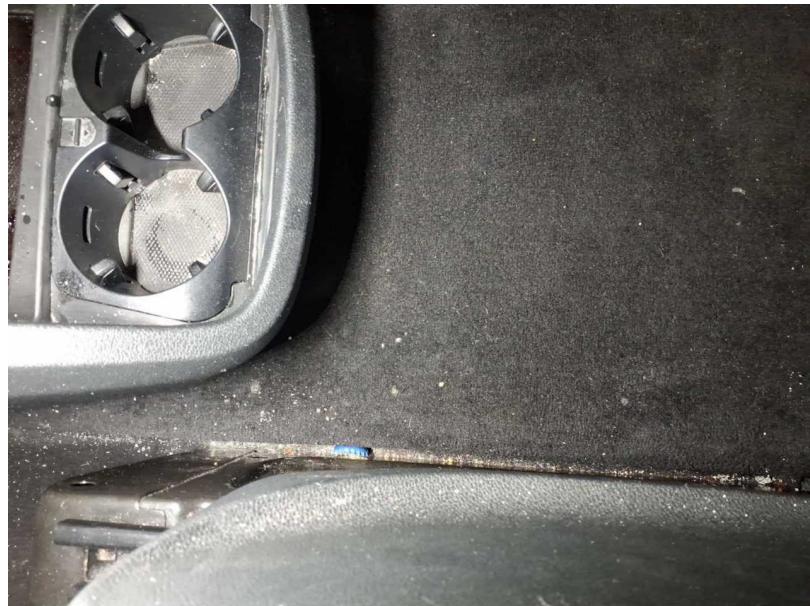
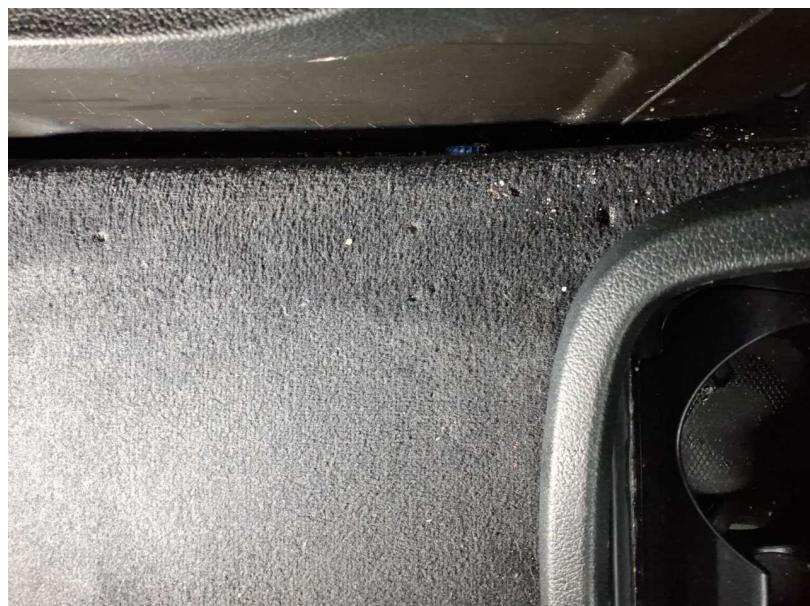
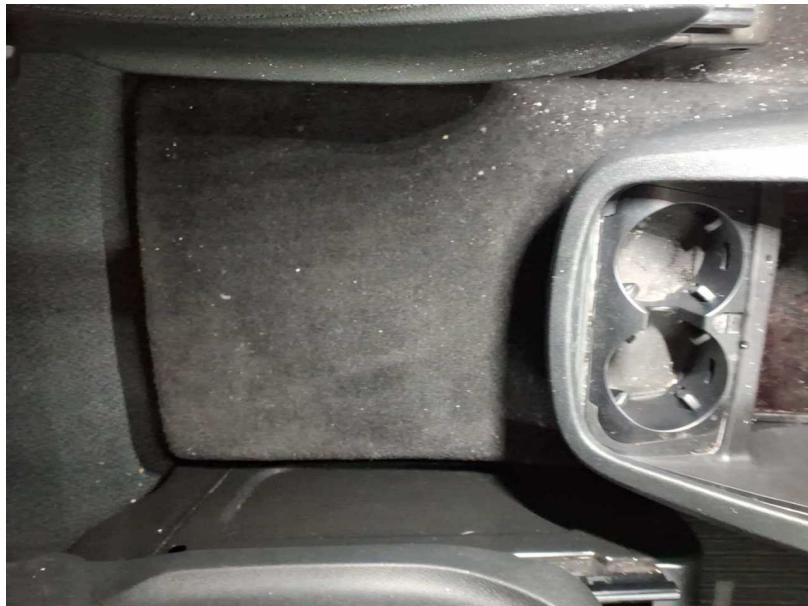
Beschädigung #18: Verkleidungen/Abdeckungen: Teppichboden (vorn) - Brandloch - erneuern
