Gutachten

Betreff Remarketing

Auftrag durch Mercedes-Benz Leasing GmbH
Siemensstr. 7
70469 Stuttgart

Betreff	Remarketing
Auftrag durch	Mercedes-Benz Leasing GmbH Siemensstr. 7 70469 Stuttgart
Besichtigungsdatum / Ort	02.09.2025
Fahrzeugart	Transporter
Hersteller	Mercedes-Benz
Modell / Verkaufsbezeichnung	V 220 d Lang
Schlüssel-Nummern HSN / TSN	2222 AAY 03812
Fahrzeug-Identnummer	W1VVLKEZ2P4198298
Anzahl Besitzer	1
Erstzulassung	13.12.2023
Fahrzeug Dokumente	Zum Zeitpunkt der Besichtigung lag die Zulassungsbescheinigung Teil 2 (Brief) vor, die Zulassungsbescheinigung Teil 1 (Schein) lag nicht vor. (Kopie) ZB Teil 1 (Schein) nicht entgegen genommen
Nummer ZB2	GT588385
Fahrzeug Kennzeichen	Kennzeichen nicht entgegen genommen
Laufleistung	52.582 km / abgelesen
Farbe / Farbcode	9197 obsidianschwarz metallic
Antriebsart	Heckantrieb
Kraftstoffart	Diesel
Hubraum / Leistung	1.950 ccm/ 120 kW
Zylinder / Schadstoffklasse	4 / EURO6;WLTP;AP;PI/CI; M, N1 I
Leergewicht (kg)	2.142
zul. Gesamtgewicht (kg)	3.100
zul. Nutzlast (kg)	873

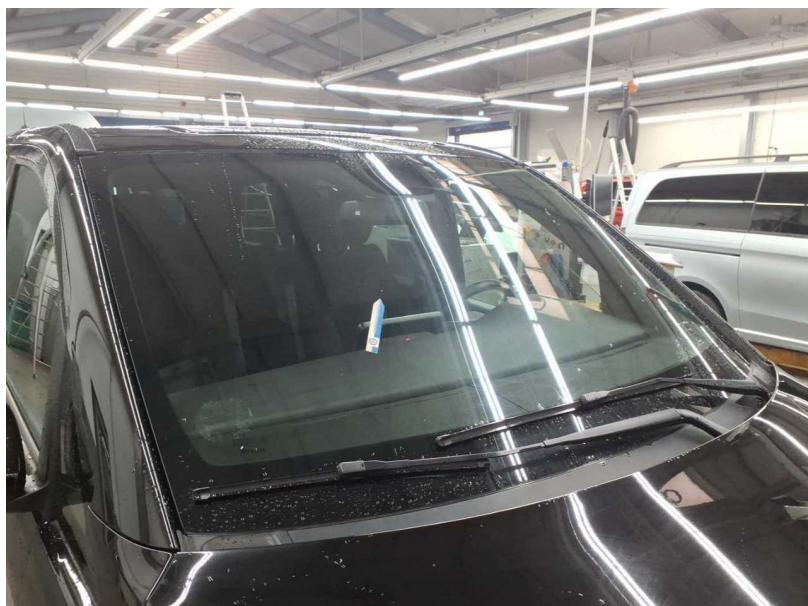
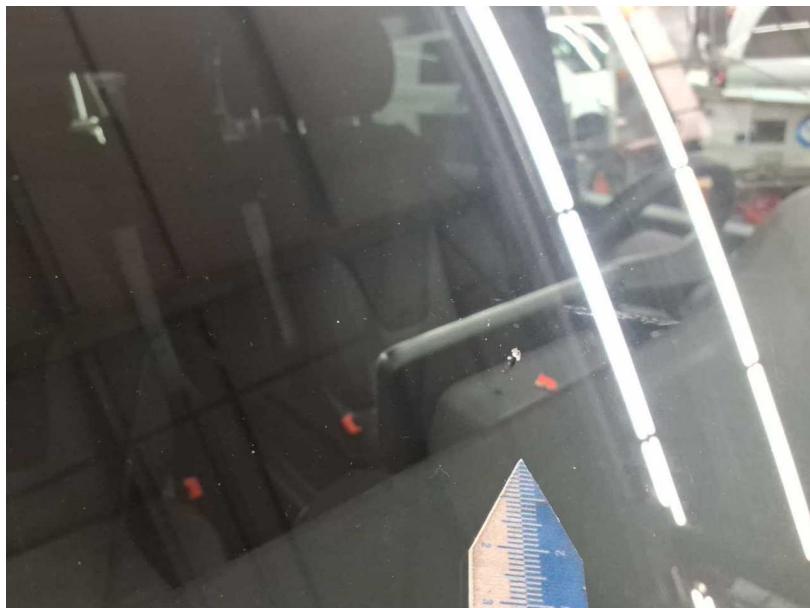
- Das Fahrzeug war zum Zeitpunkt der Besichtigung, aufgrund des unter Unfall oder wertmindernden Faktoren aufgeführten Schadenmerkmals, nicht betriebs bzw. verkehrssicher.
Dies hat folgenden Grund: Frontscheibe

Beschädigung #19: Verglasung: Frontscheibe - gebrochen / gerissen - erneuern

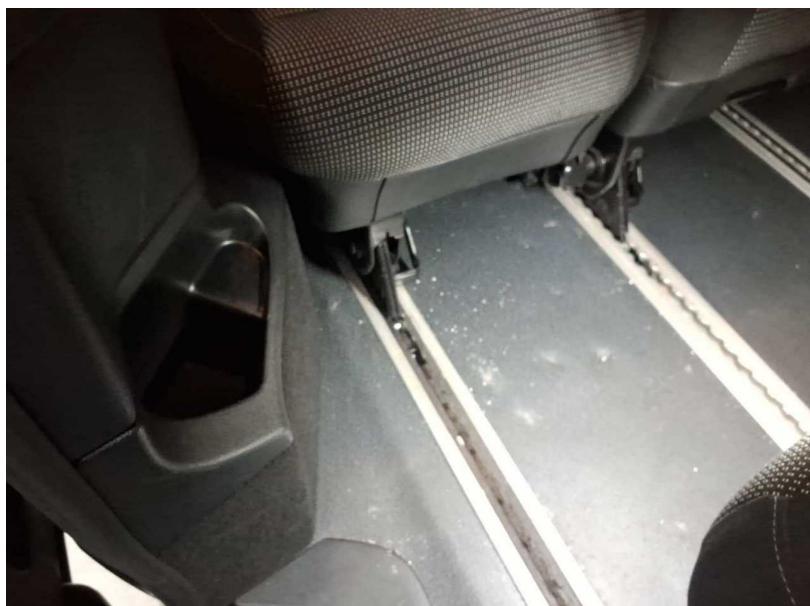
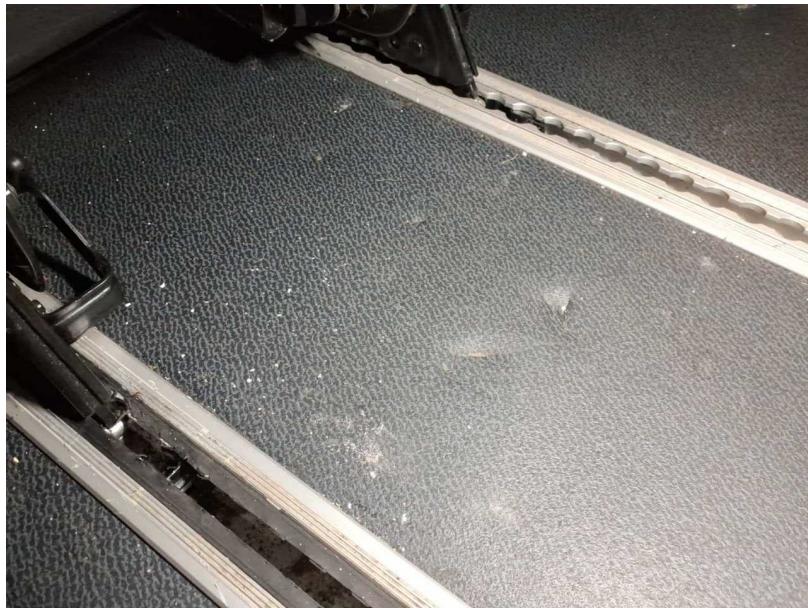
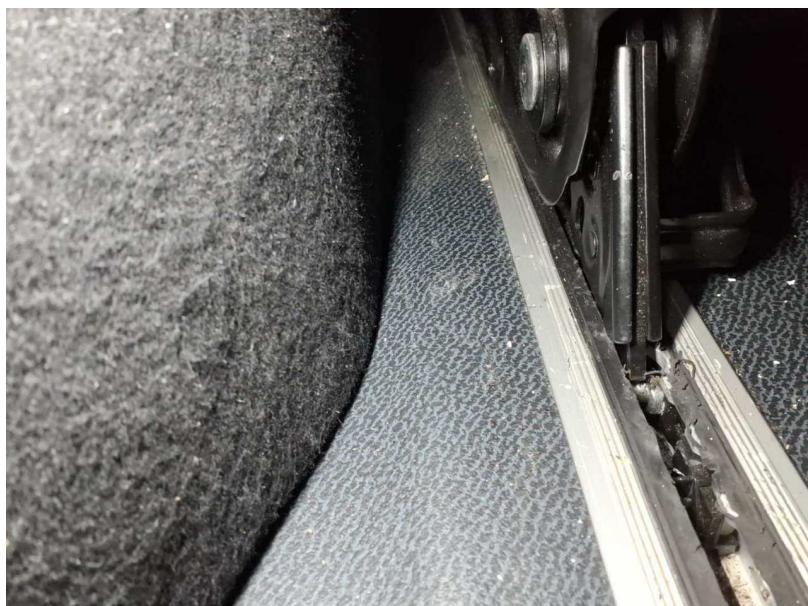
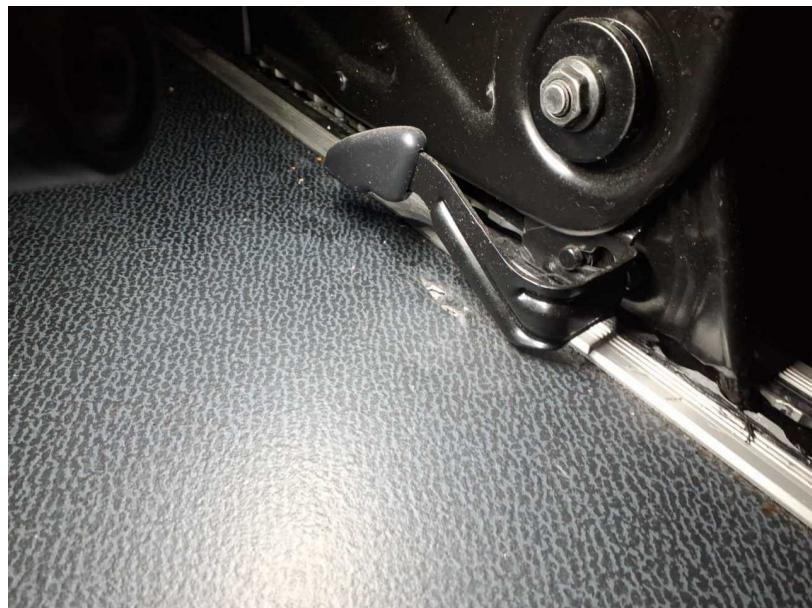
Beschädigung #20: Interieur: Laderraumboden - gebrochen / gerissen - erneuern

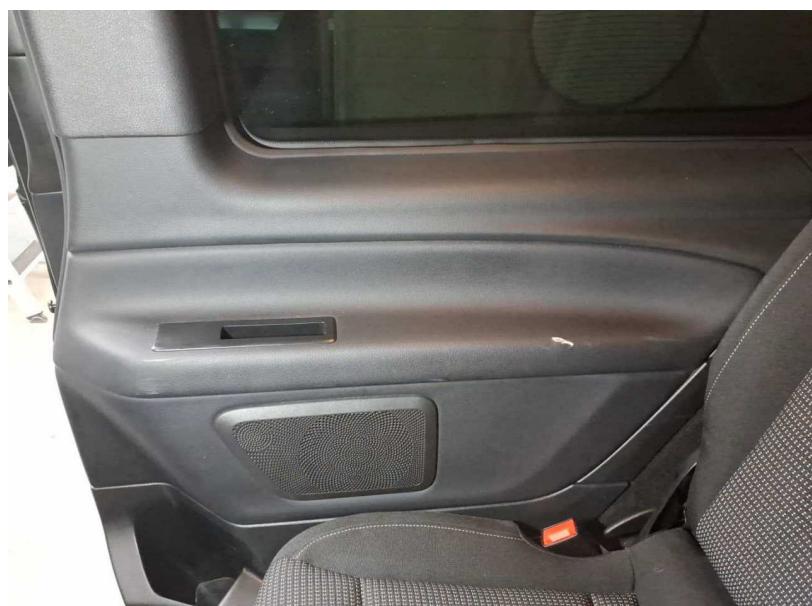
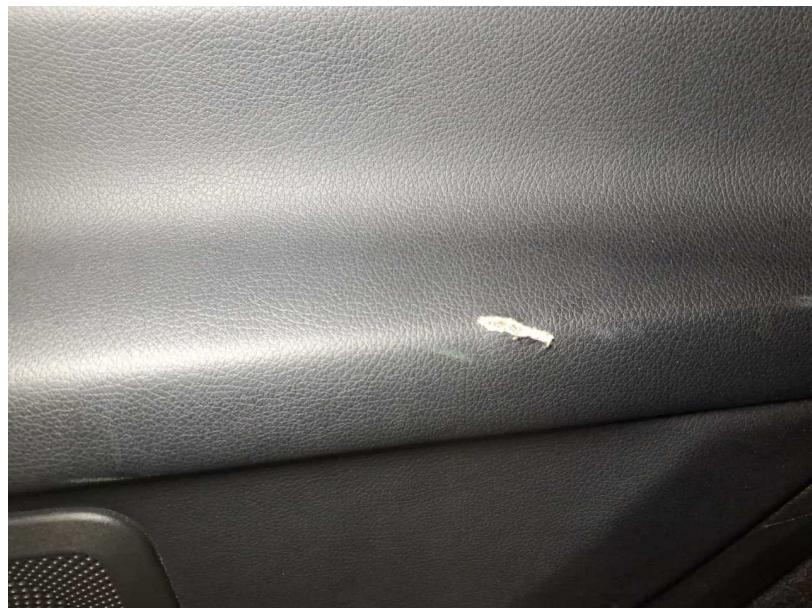
Beschädigung #21: Verkleidungen/Abdeckungen: Laderraumverkleidung rechts - gebrochen / gerissen - erneuern

Beschädigung #21: Verkleidungen/Abdeckungen: Laderaumverkleidung rechts - gebrochen / gerissen - erneuern
