PROTOKOLLNUMMER: 41706325

## Gutachten

<b>Betreff</b>	Remarketing
<b>Auftrag durch</b>	Mercedes-Benz Leasing GmbH Siemensstr. 7 70469 Stuttgart
<b>Besichtigungsdatum / Ort</b>	23.09.2025
<b>Fahrzeugart</b>	Van
<b>Hersteller</b>	Mercedes-Benz
<b>Modell / Verkaufsbezeichnung</b>	Vito 119 CDI Mixto Extralang
<b>Schlüssel-Nummern HSN / TSN</b>	2222 BBK 02510
<b>Fahrzeug-Identnummer</b>	W1VVMGEZ9P4274853
<b>Anzahl Besitzer</b>	1
<b>Erstzulassung</b>	04.07.2023
<b>Nächste HU</b>	07/2025
<b>Fahrzeug Dokumente</b>	Zum Zeitpunkt der Besichtigung lagen die Zulassungsbescheinigung Teil 1 (Schein) sowie die Zulassungsbescheinigung Teil 2 (Brief) vor. (Kopie) ZB Teil 1 (Schein) nicht entgegen genommen
<b>Nummer ZB2</b>	GX053763
<b>Fahrzeug Kennzeichen</b>	Kennzeichen nicht entgegen genommen
<b>Laufleistung</b>	127.871 km / abgelesen
<b>Farbe / Farbcode</b>	5389 stahlblau
<b>Antriebsart</b>	Heckantrieb
<b>Kraftstoffart</b>	Diesel
<b>Hubraum / Leistung</b>	1.950 ccm/ 140 kW

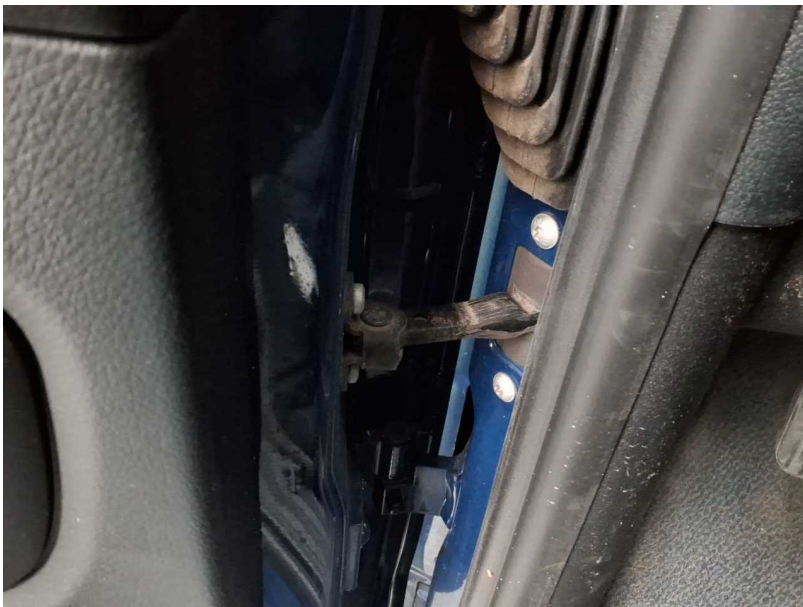
Nr.	Bauteilgruppe	Beschreibung	Rep.Kosten	Minderwert
1	Tür vorn links	Fangband / Feststeller - Geräusch - erneuern	80,00 €	60,00 €
2	Seitenwand links	Seitenwand - Delle(n) - Smart Repair	100,00 €	100,00 €
3	Sonstiges	Hauptuntersuchung - kein Nachweis - durchführen	120,00 €	120,00 €
4	Schiebetür rechts	Schiebetür mit Glasscheibe - Kratzer - lackieren	460,00 €	320,00 €
5	Motorhaube	Motorhaube - Delle / Lackschaden - instandsetzen und lackieren	540,00 €	380,00 €
6	Seitenwand rechts	Seitenwand - Kratzer - lackieren	550,00 €	390,00 €
7	Stoßfänger hinten	Stoßfänger mit Parktronic - verkratzt / verschürft - erneuern	550,00 €	390,00 €
8	Verglasung	Heckscheibe schwarzglas - verkratzt / verschürft - erneuern	660,00 €	460,00 €
9	Verglasung	Frontscheibe mit Regensensor - gebrochen / gerissen - erneuern	1.050,00 €	1.050,00 €
Summe (netto):			4.110,00 €	3.270,00 €

**Beschädigung #1:** Tür vorn links: Fangband / Feststeller - Geräusch - erneuern

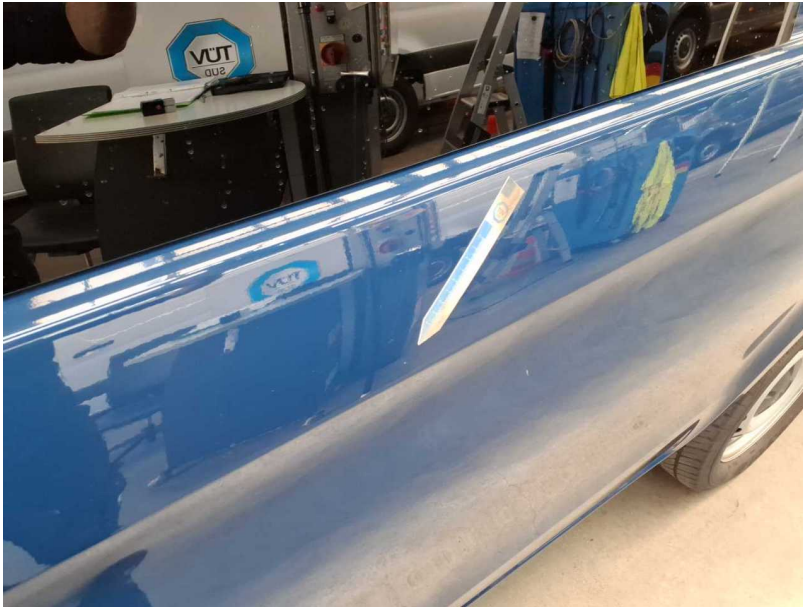
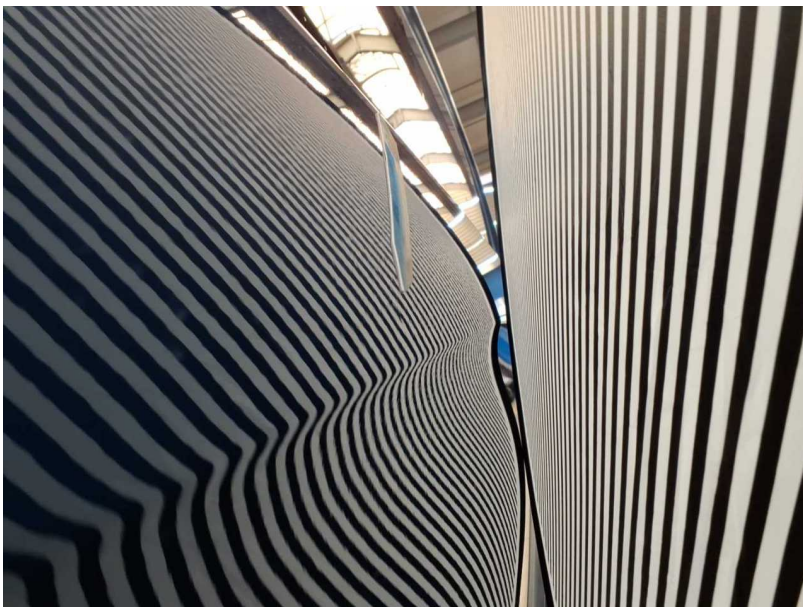
**Beschädigung #2:** Seitenwand links: Seitenwand - Delle(n) - Smart Repair

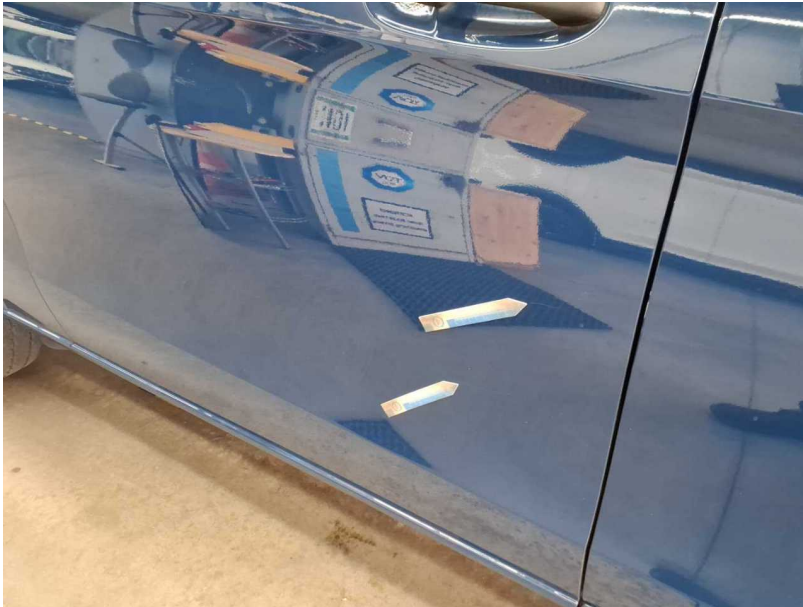
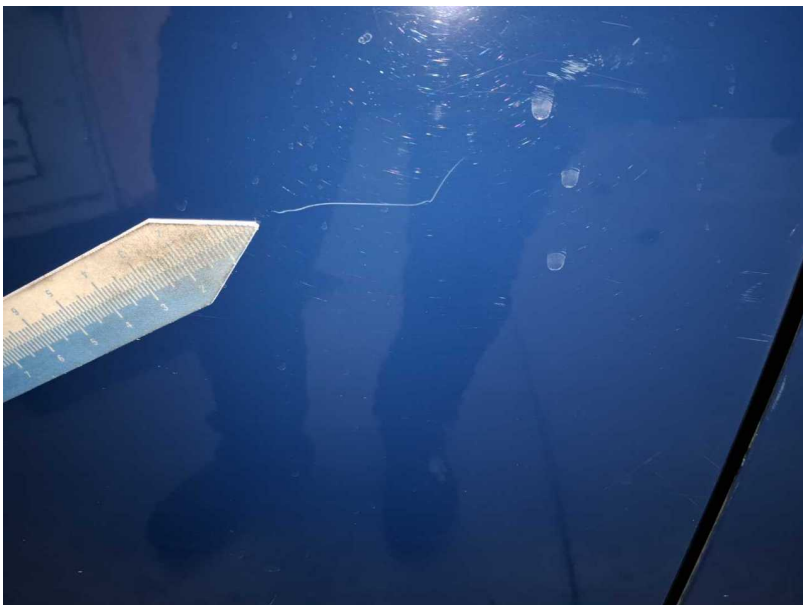
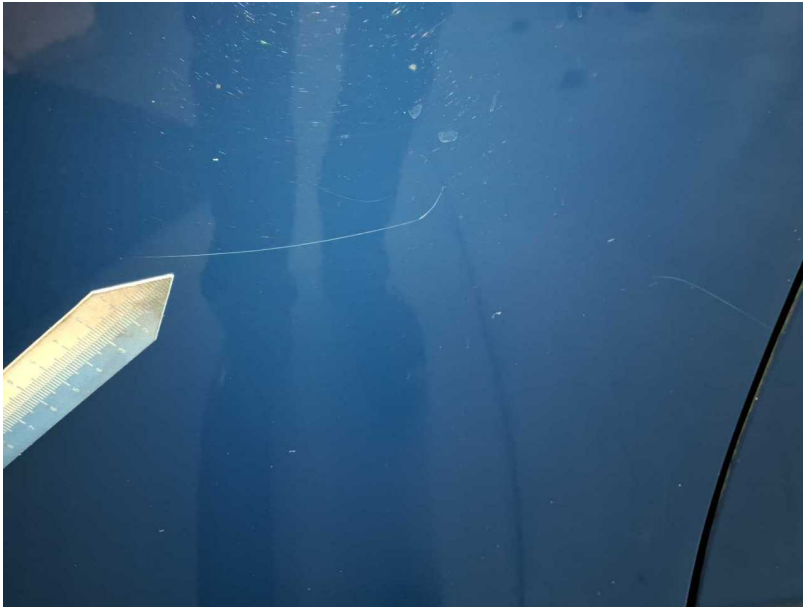
**Beschädigung #4:** Schiebetür rechts: Schiebetür mit Glasscheibe - Kratzer - lackieren

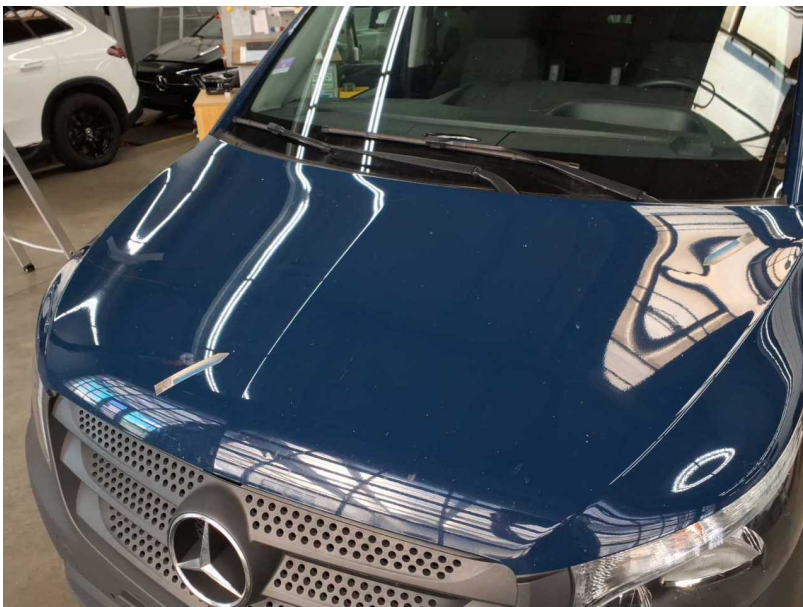
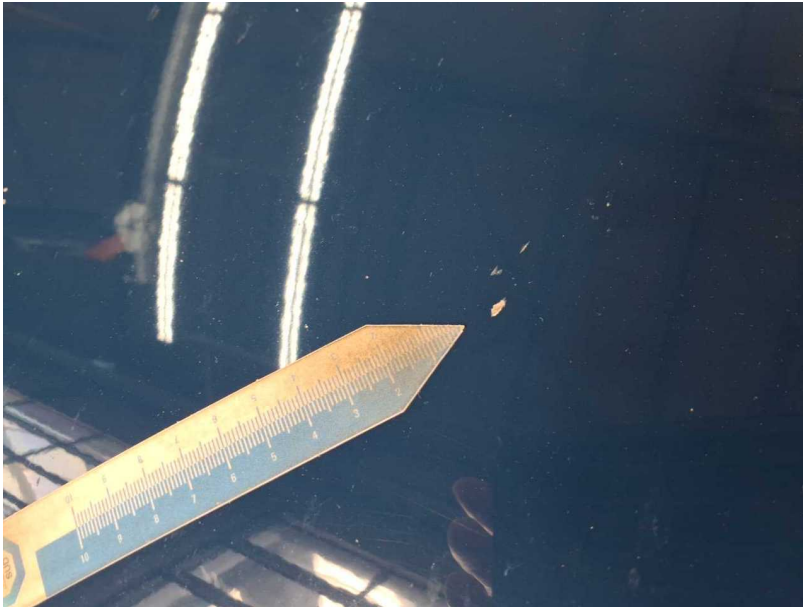
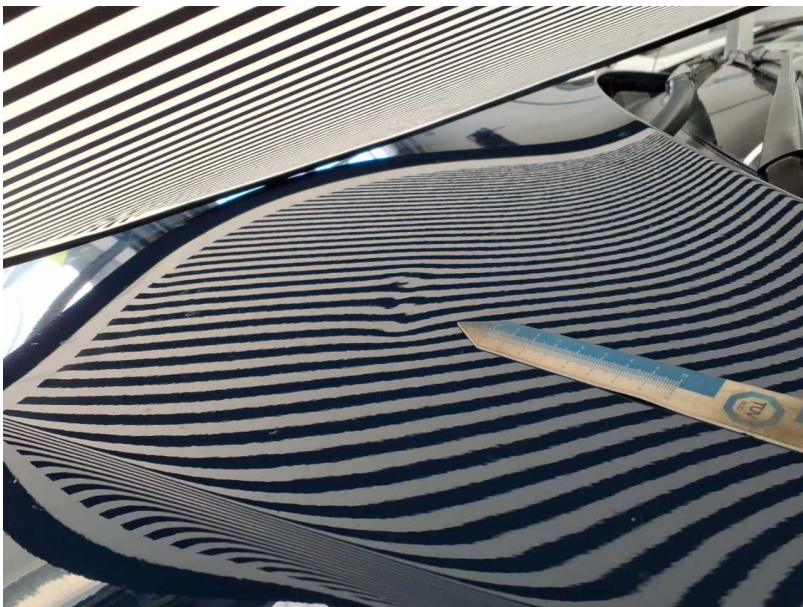
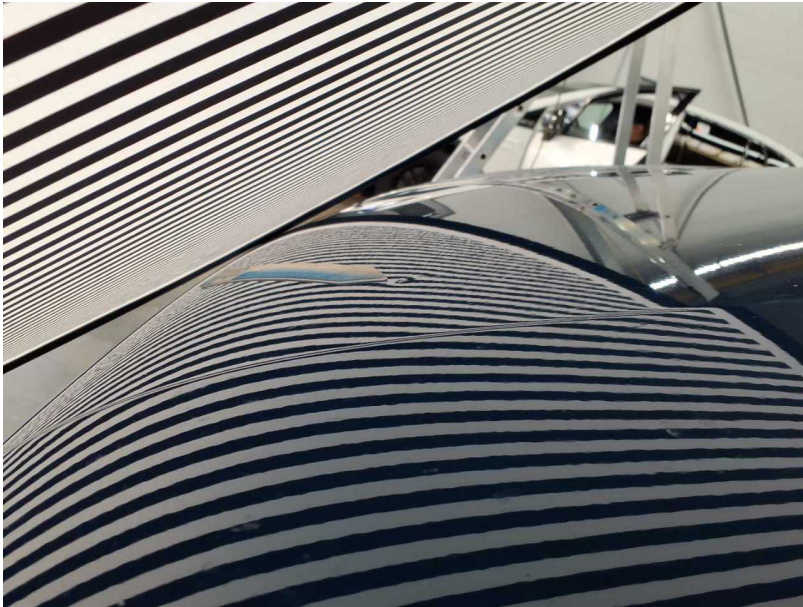
**Beschädigung #5:** Motorhaube: Motorhaube - Delle / Lackschaden - instandsetzen und lackieren

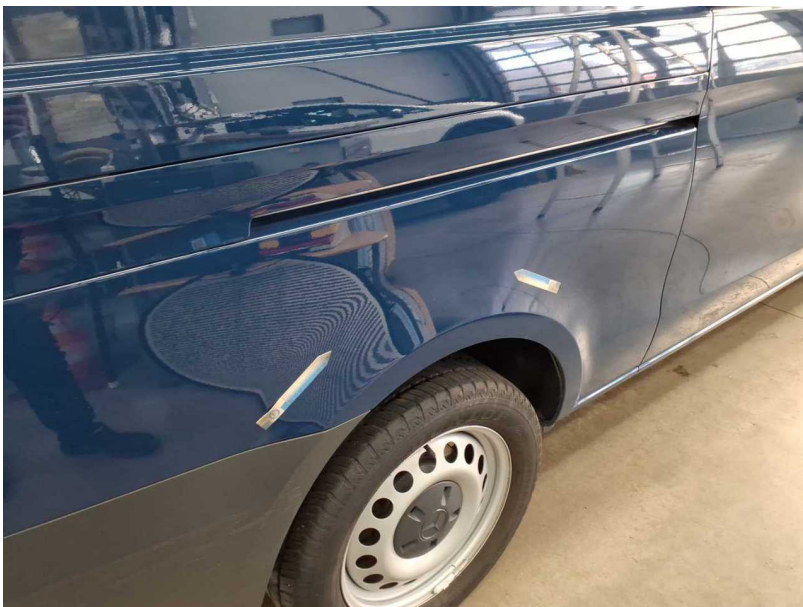
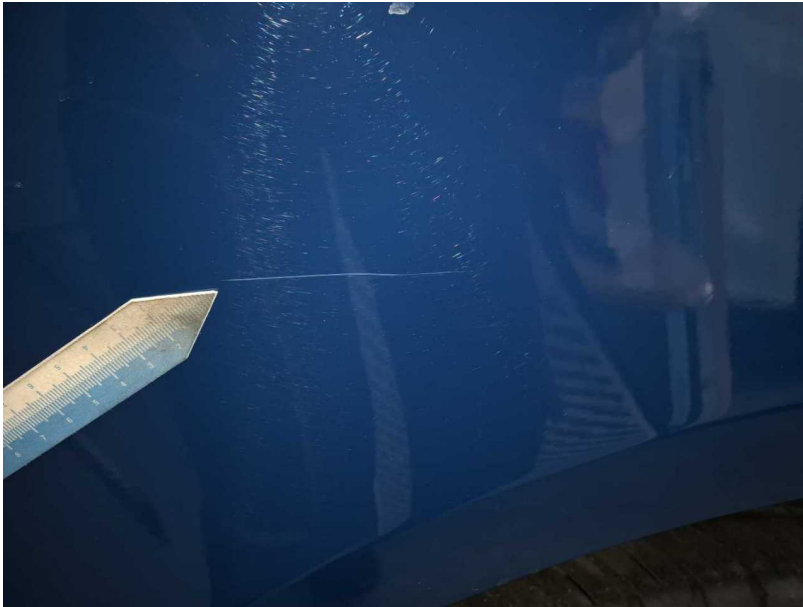
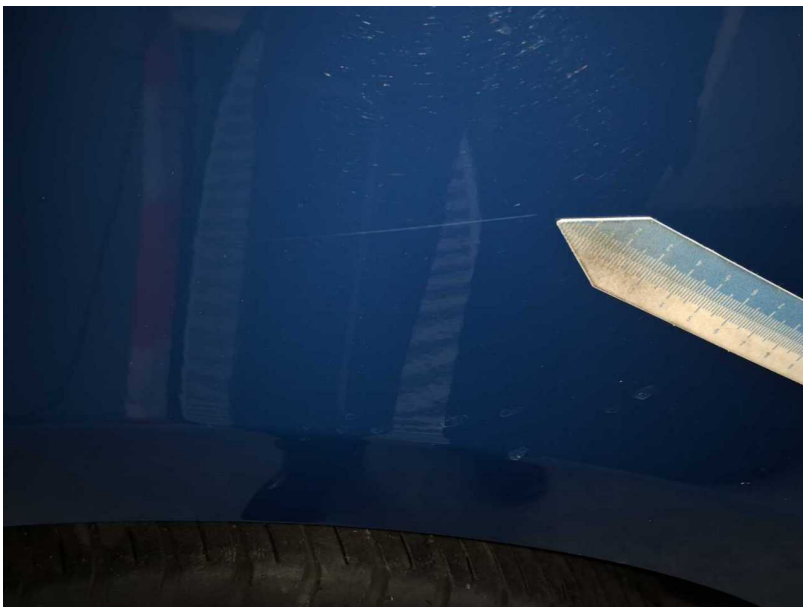
**Beschädigung #6:** Seitenwand rechts: Seitenwand - Kratzer - lackieren

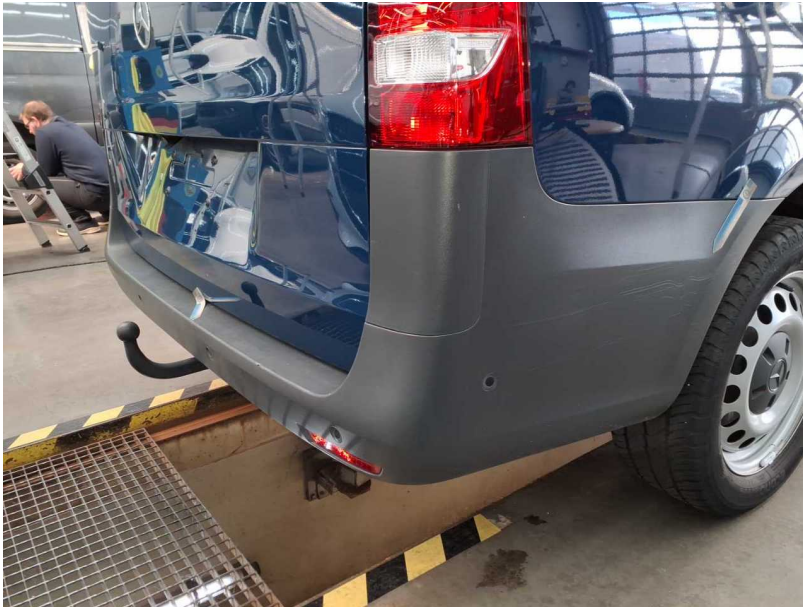
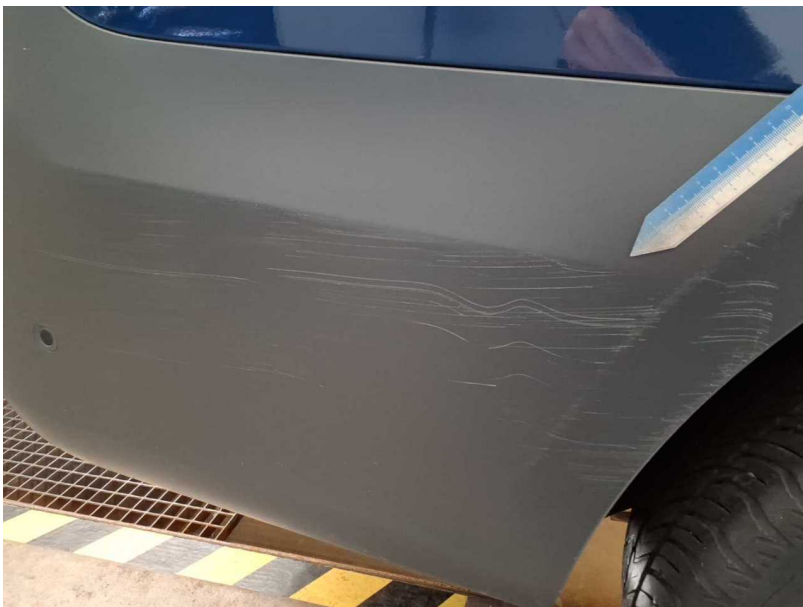
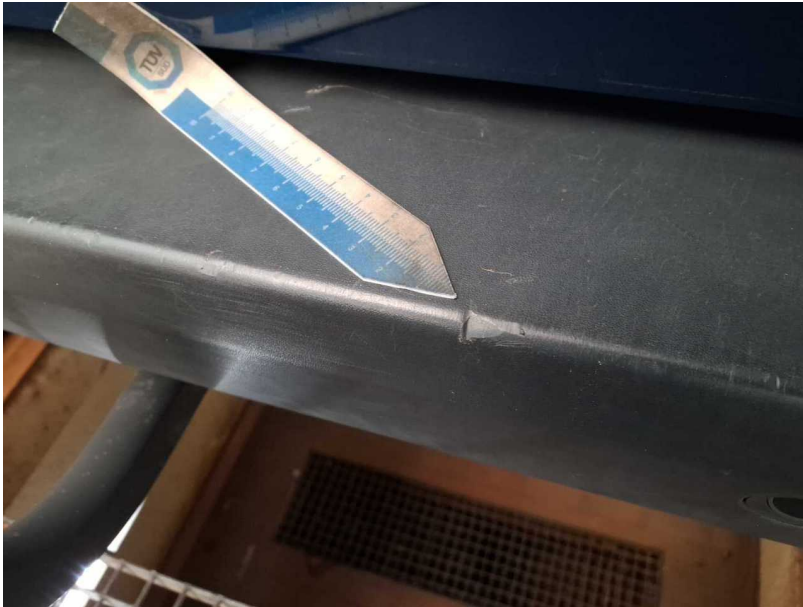
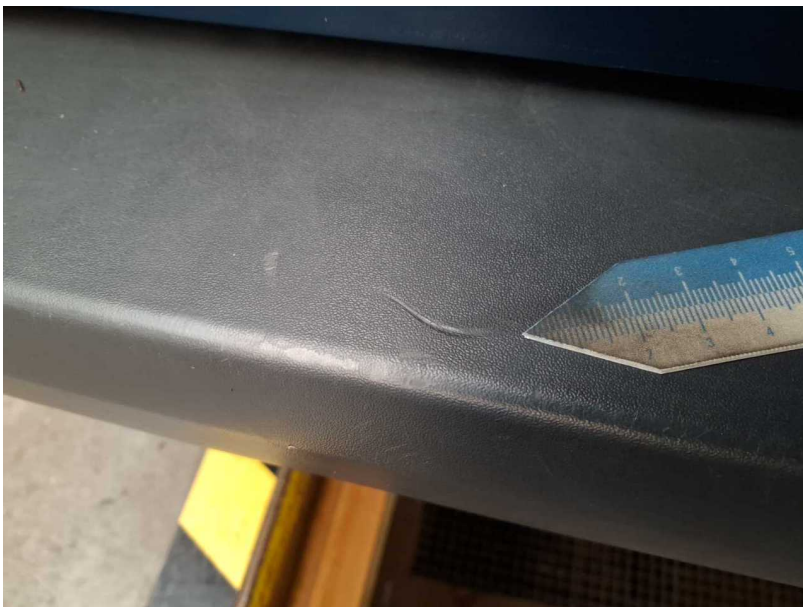
**Beschädigung #7:** Stossfänger hinten: Stossfänger mit Parktronic - verkratzt / verschürft - erneuern

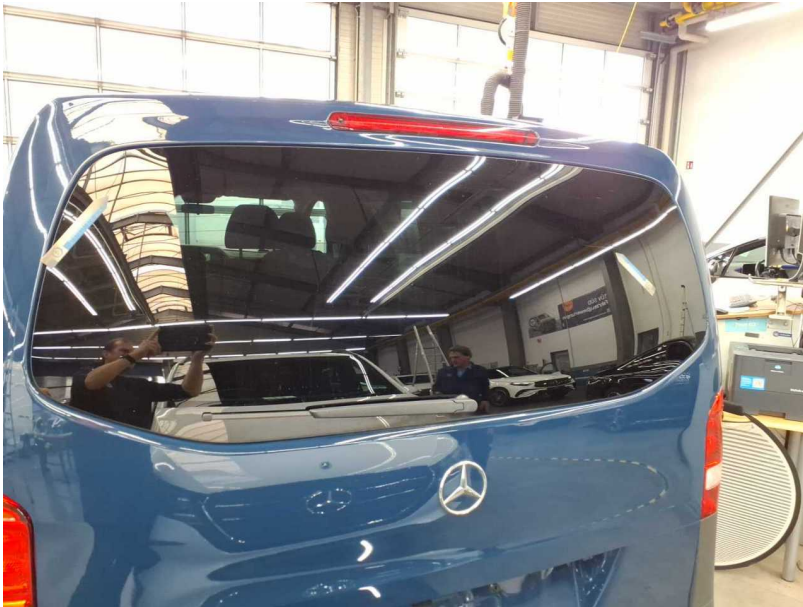
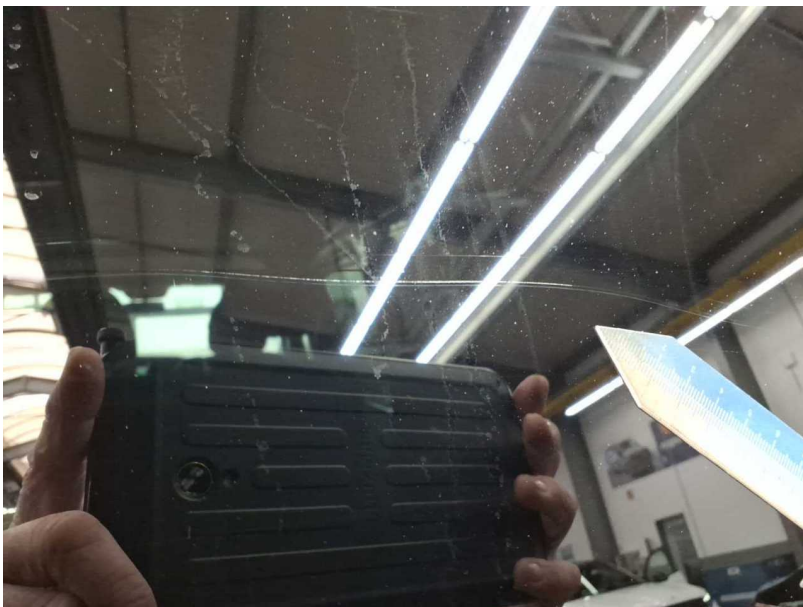
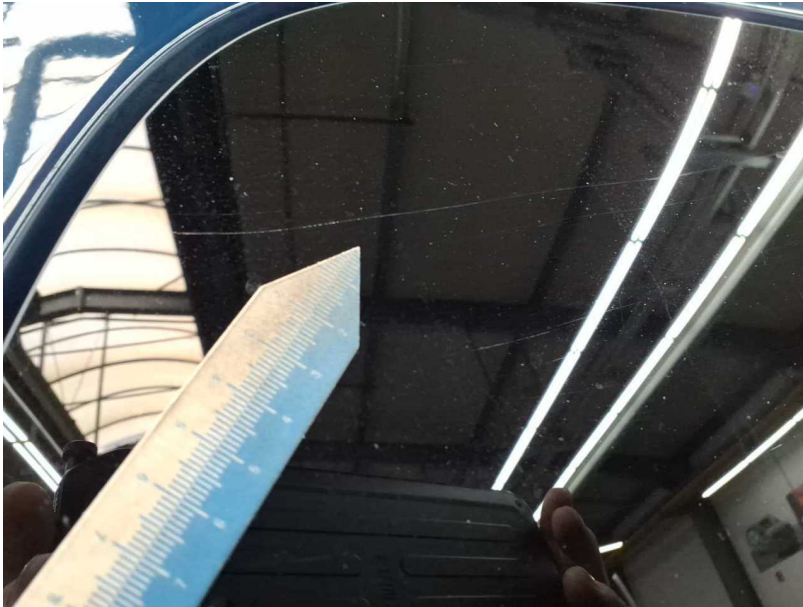
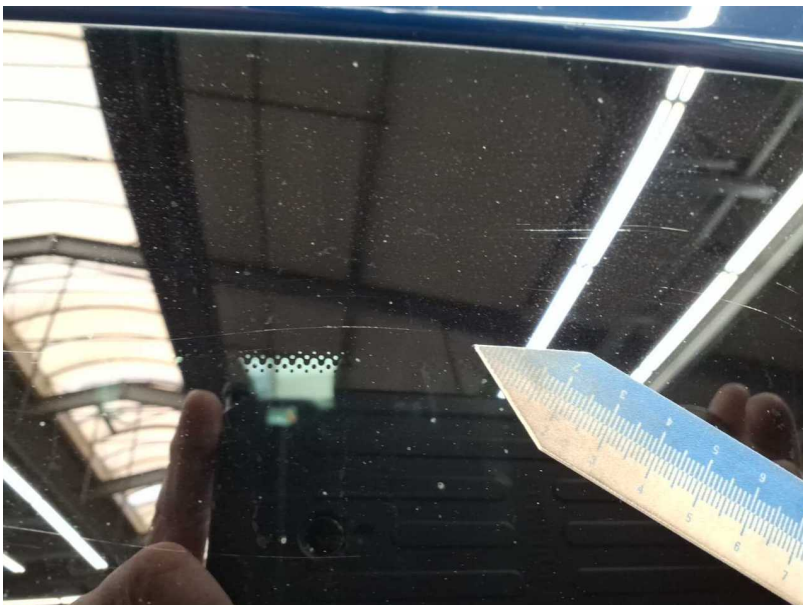
**Beschädigung #8:** Verglasung: Heckscheibe schwarzglas - verkratzt / verschürft - erneuern

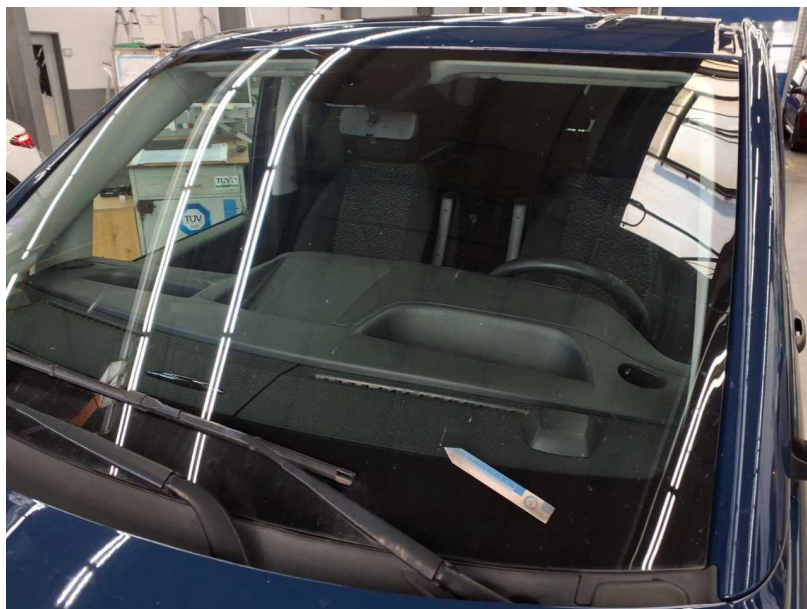
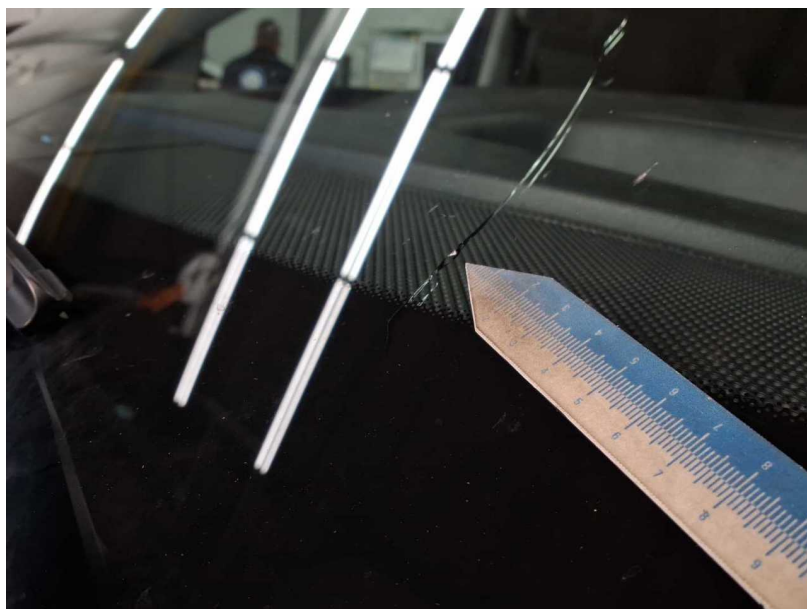
**Beschädigung #9:** Verglasung: Frontscheibe mit Regensensor - gebrochen / gerissen - erneuern

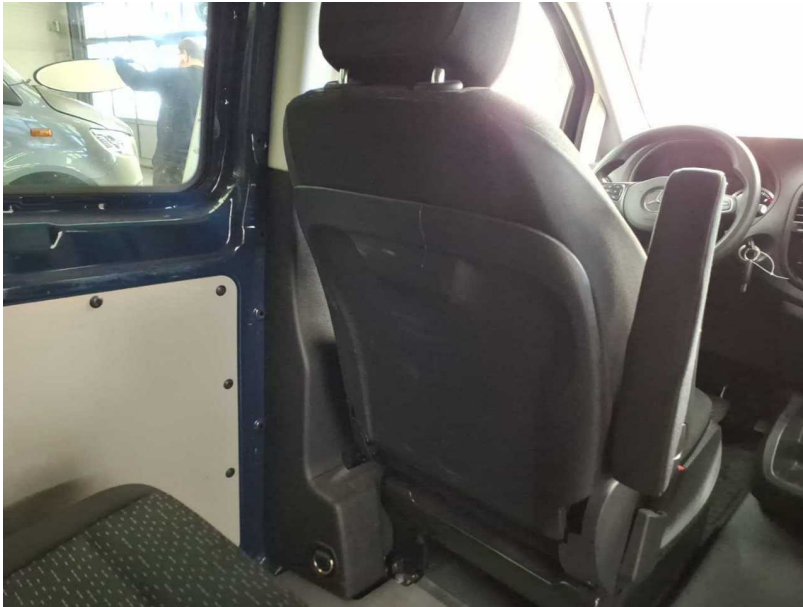
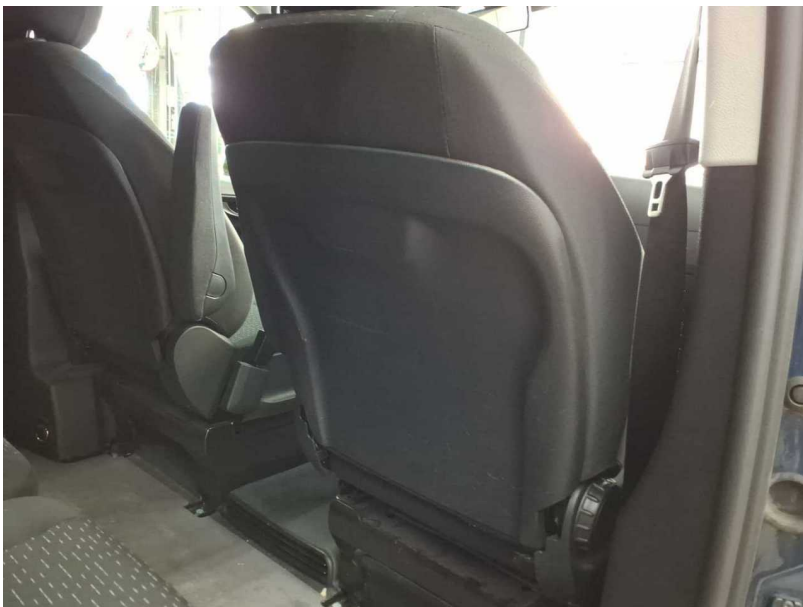
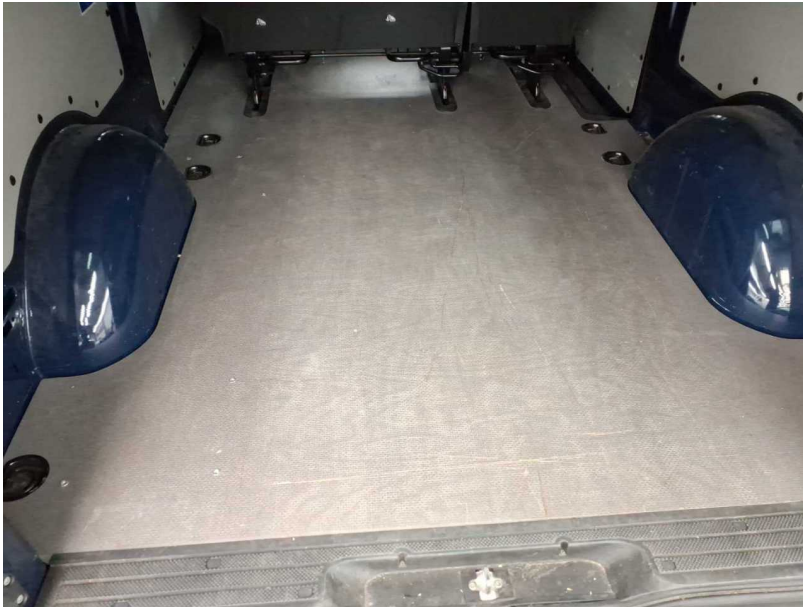
**Gebrauchsspur #2:** Interieur: Innenraum - beschädigt - kein Abzug

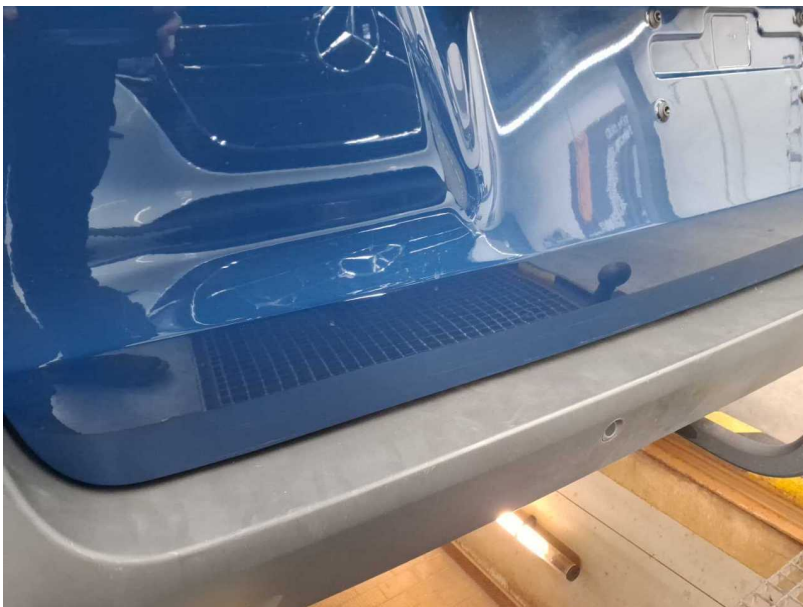
**Gebrauchsspur #3:** Karosserie: Karosserie - beschädigt - kein Abzug
