Athlon Verkaufsexpertise

Kunde :			
Berichtsnummer :	0000000826148-DE949	Vertragsnummer :	12189534
Amtl. Kennzeichen :	CO-AL 53E

Mercedes-Benz EQV -Klasse . .

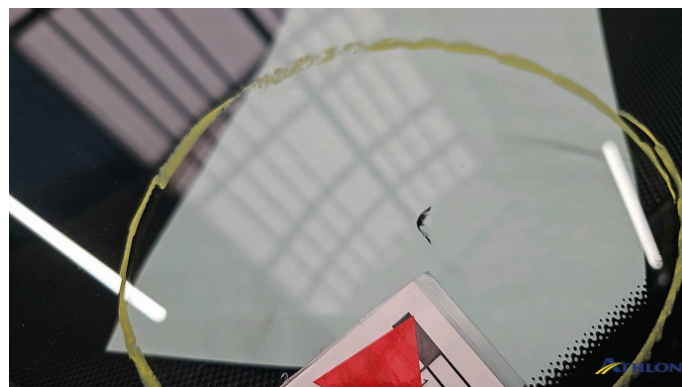
1. Windschutzscheibe
Riss

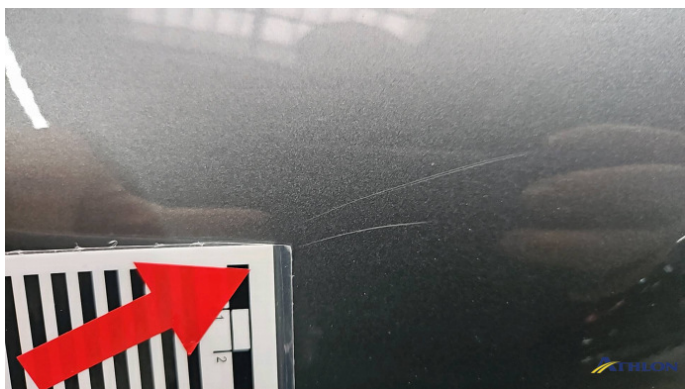
2. Motorhaube
Kratzer

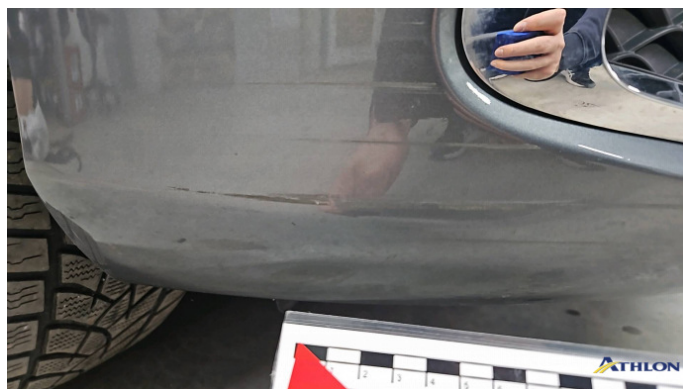
3. Stoßfänger Vorne
Kratzer Ab 60mm

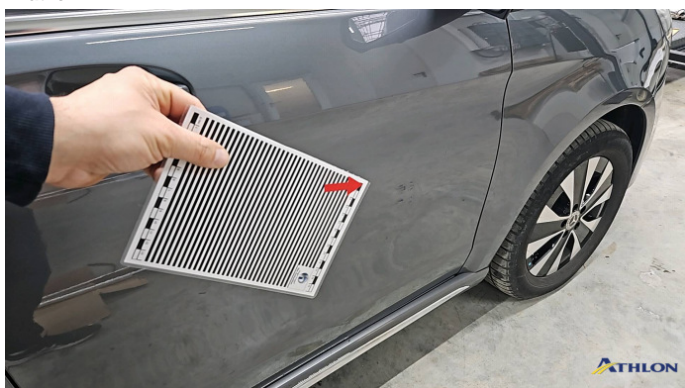
4. Tür Vorne - Rechts
Siehe Gutachten

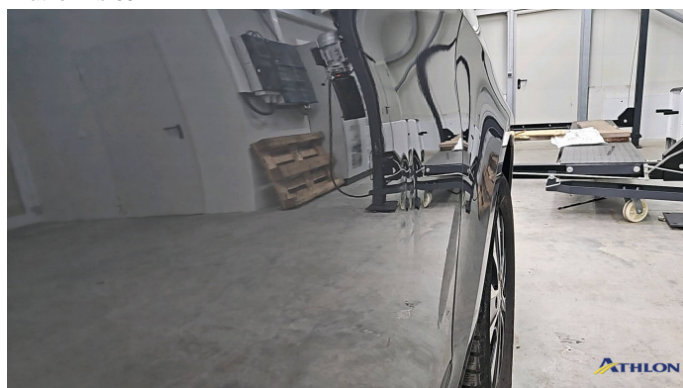
4. Tür Vorne - Rechts
Siehe Gutachten

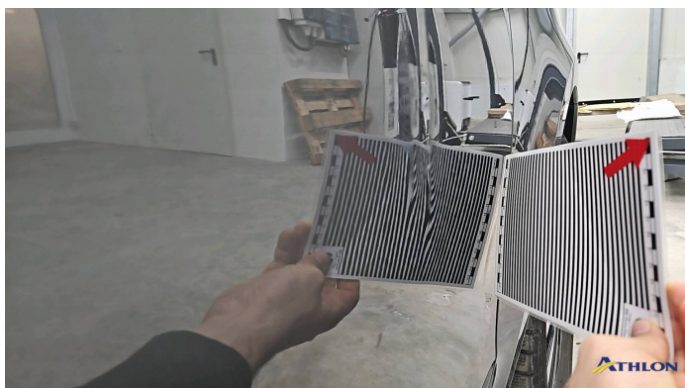
4. Tür Vorne - Rechts
Siehe Gutachten

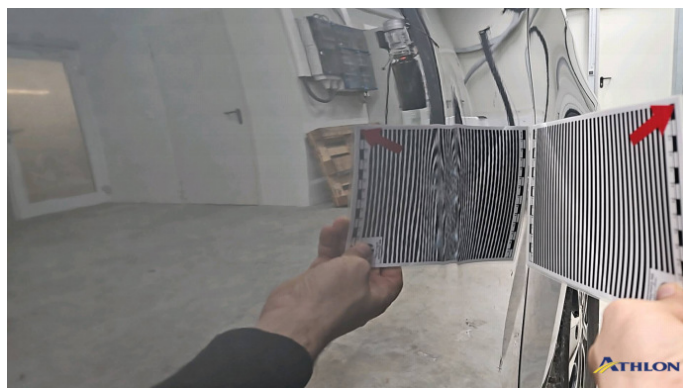
4. Tür Vorne - Rechts
Siehe Gutachten

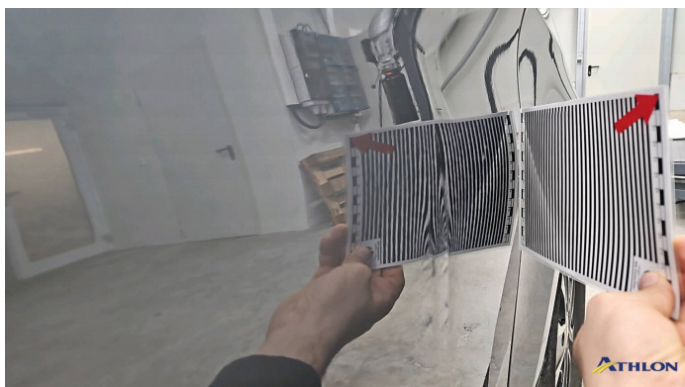
4. Tür Vorne - Rechts
Siehe Gutachten

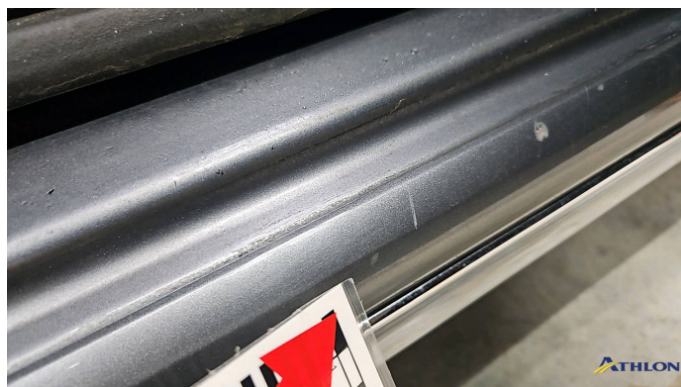
5. Schweller - Rechts
Kratzer

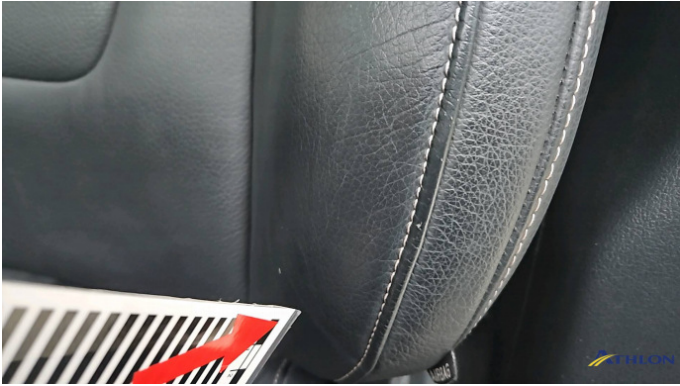
7. Sitz - Vorne - Links: Lehne
Gebrauchsspuren

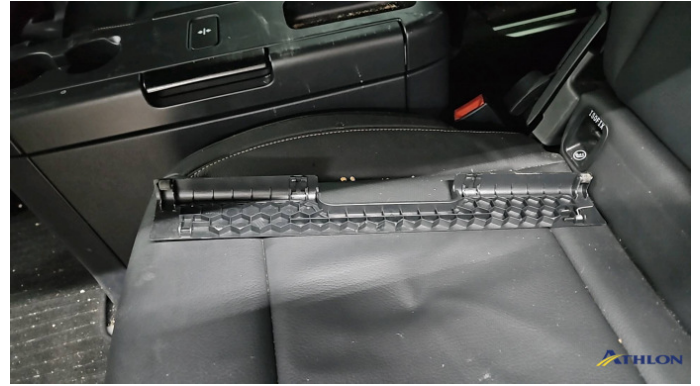
9. Mittelkonsole Hinten
Nicht In Ordnung

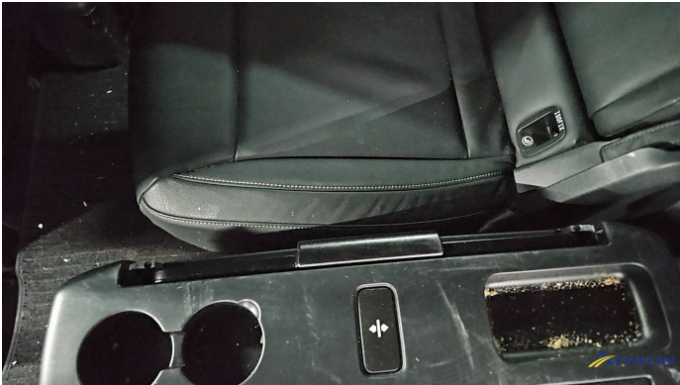
9. Mittelkonsole Hinten
Nicht In Ordnung
