## RÜCKNAHMEBEWERTUNG Nr. LÖ EP 1989 Teta

FIN	<b>WAUZZZ8K69N068811</b>
Kennzeichen	<b>LÖ-EP1989</b>
Hersteller	Audi
Modell	A4 Lim. (8K2)(11.2007->)
Untertyp	Ambiente
Erstzulassung	15.04.2009
Laufleistung	<b>189.453 km</b> (abgelesen)

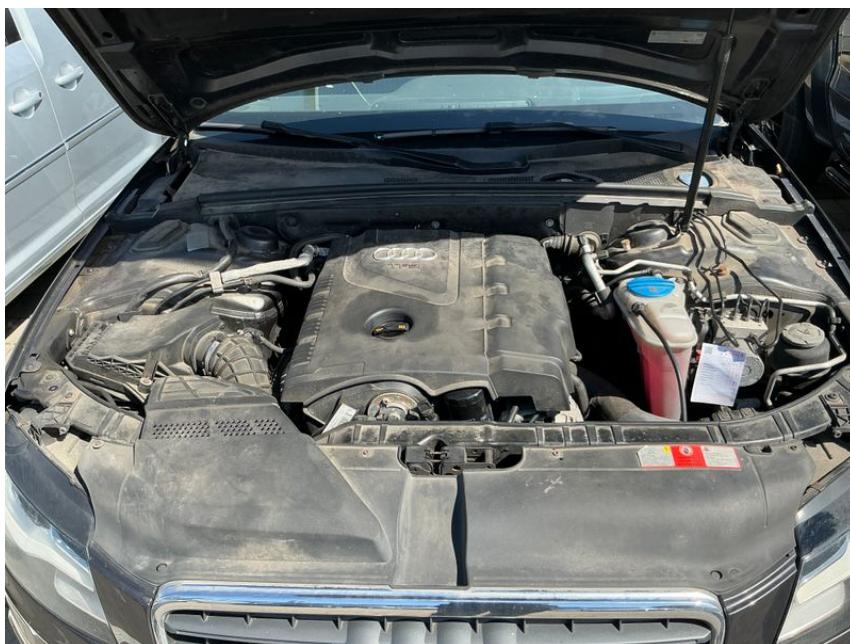
Bild 18

Fahrzeug hat Motorschaden, daher nicht fahrbereit. Keine Bewertung des Motorschadens. Fahrzeug stark verschmutzt und nicht fahrbereit, daher keine zuverlässige optische und technische Bewertung. Ein paar hagelähnliche Dellen auf Dach und Motorhaube.

Motorraum

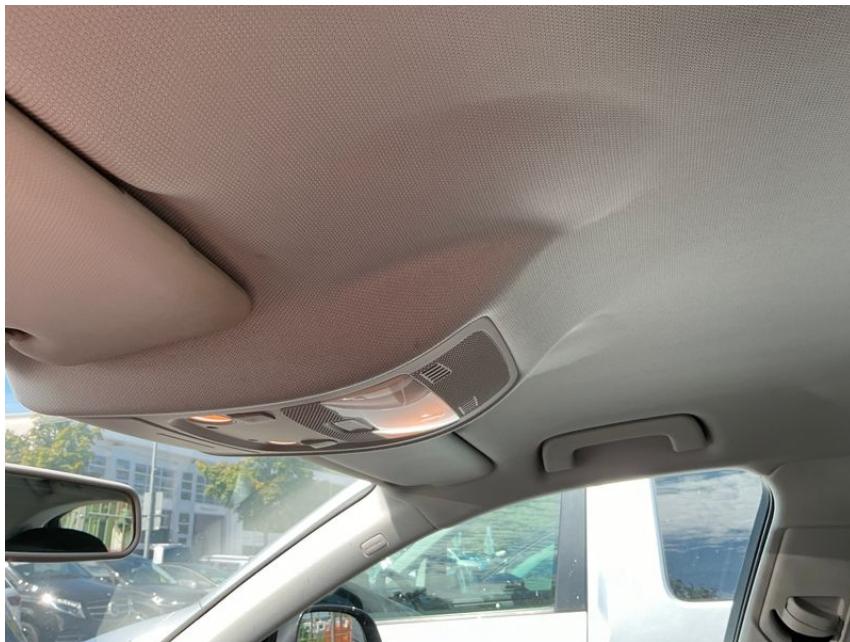
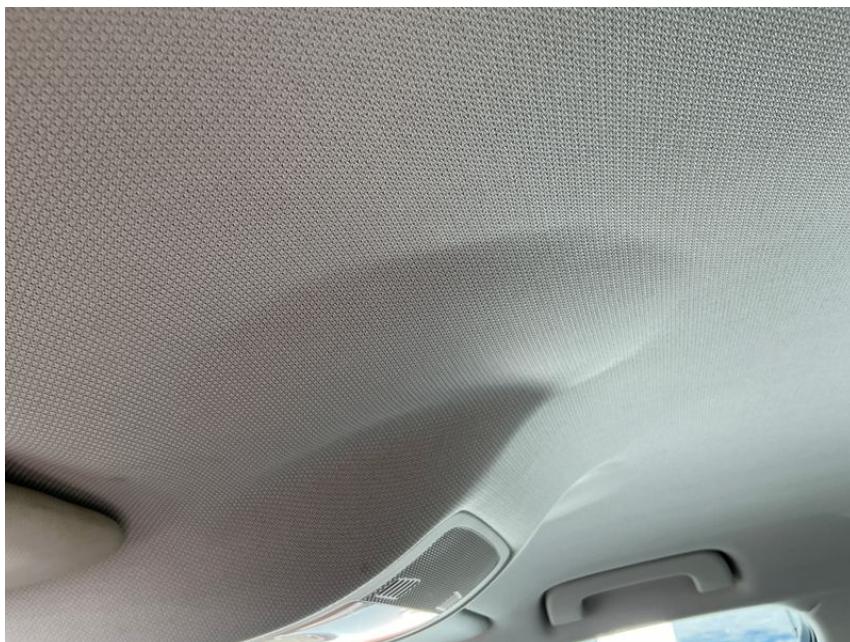
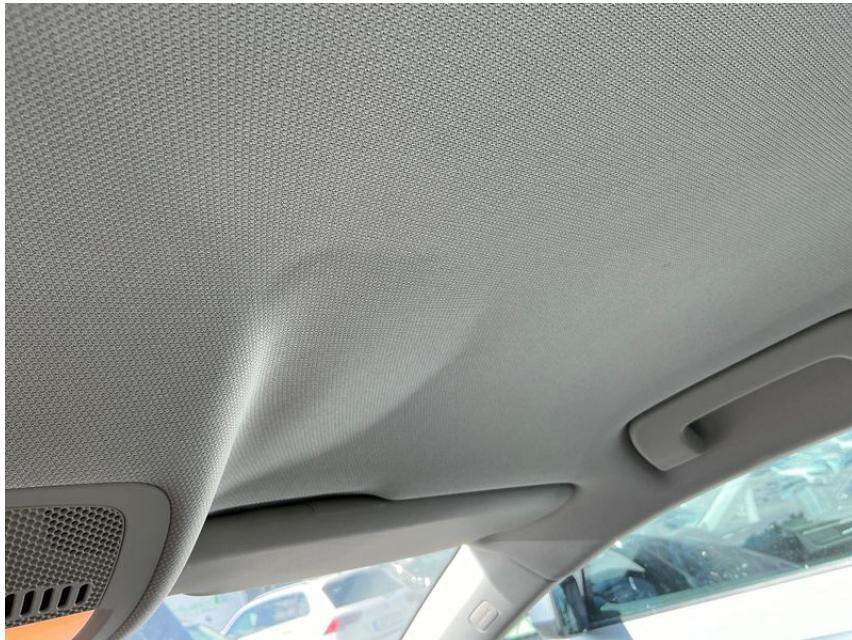
**Nr.: 1**

**Bauteil:** Dachhimmel

**Beschädigungsart:** Löst sich

**Reparaturweg:** Wertminderung

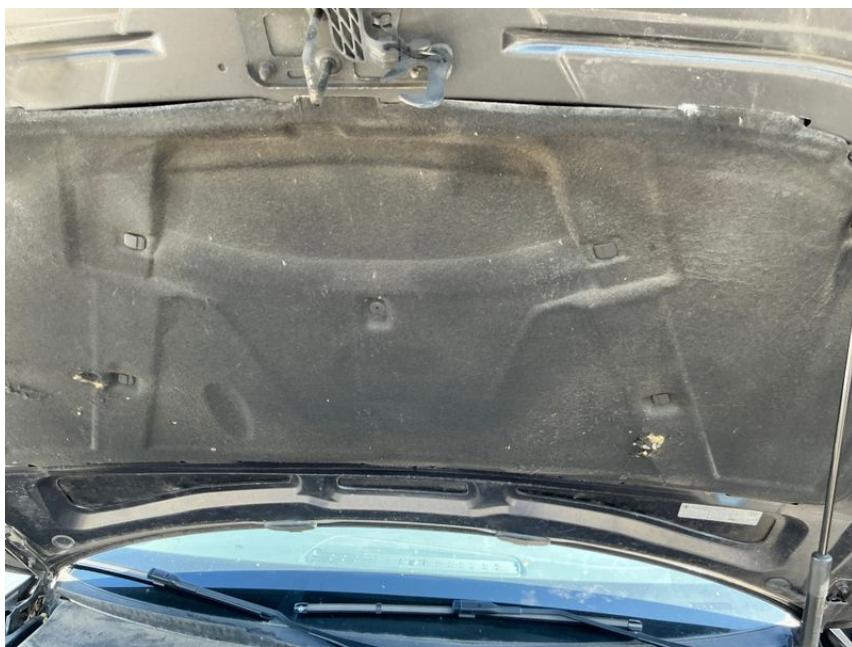
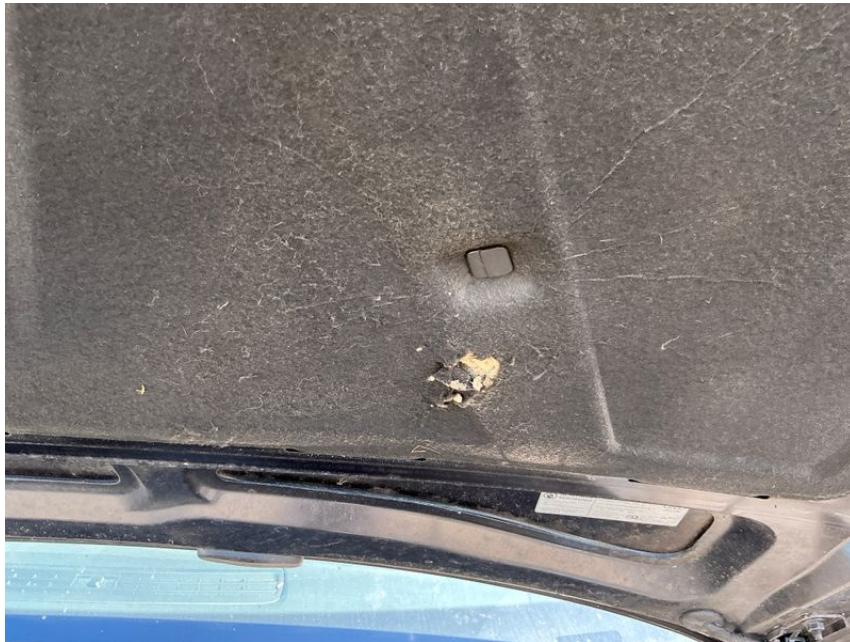
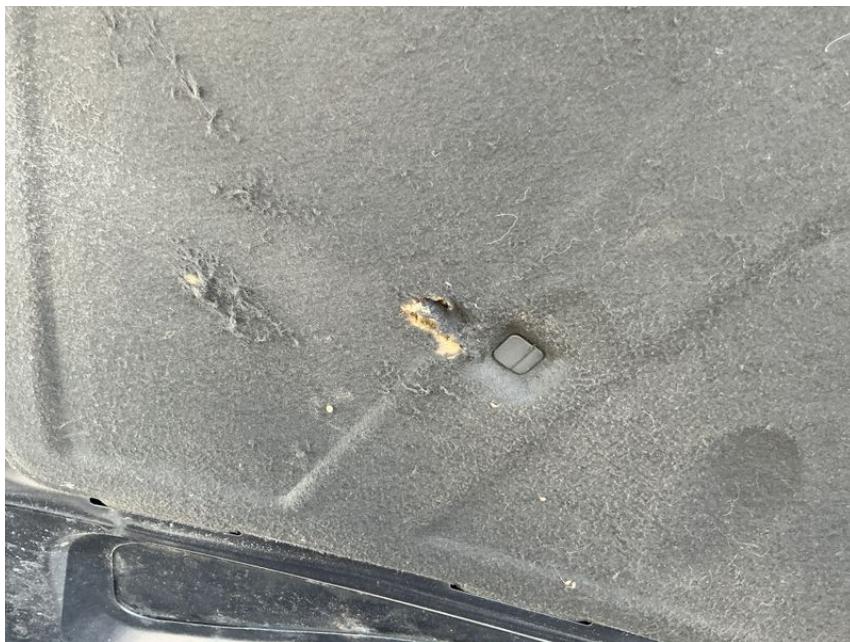
**Nr.: 2**

**Bauteil:** Motorhaube /  
Dämmmatte

Marderschaden

**Reparaturweg:** Erneuern

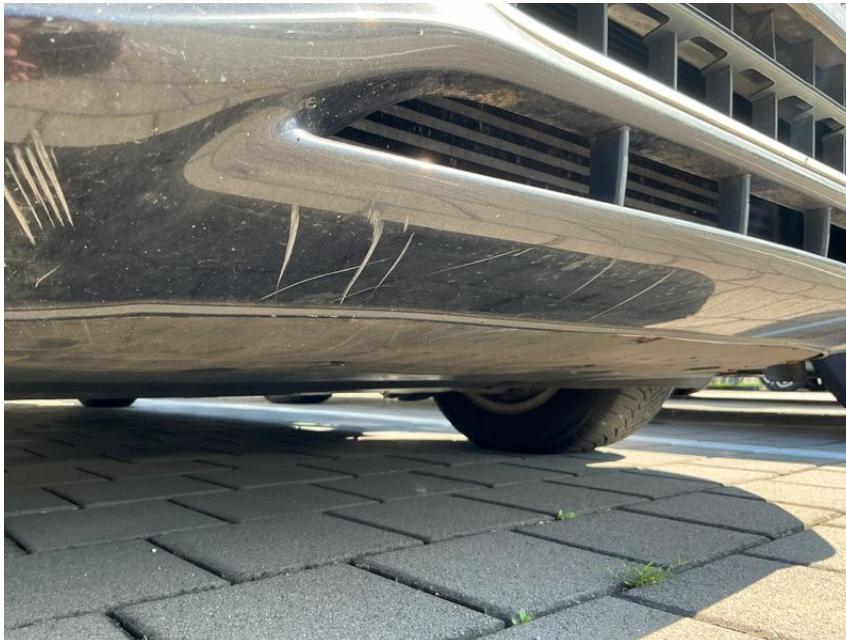
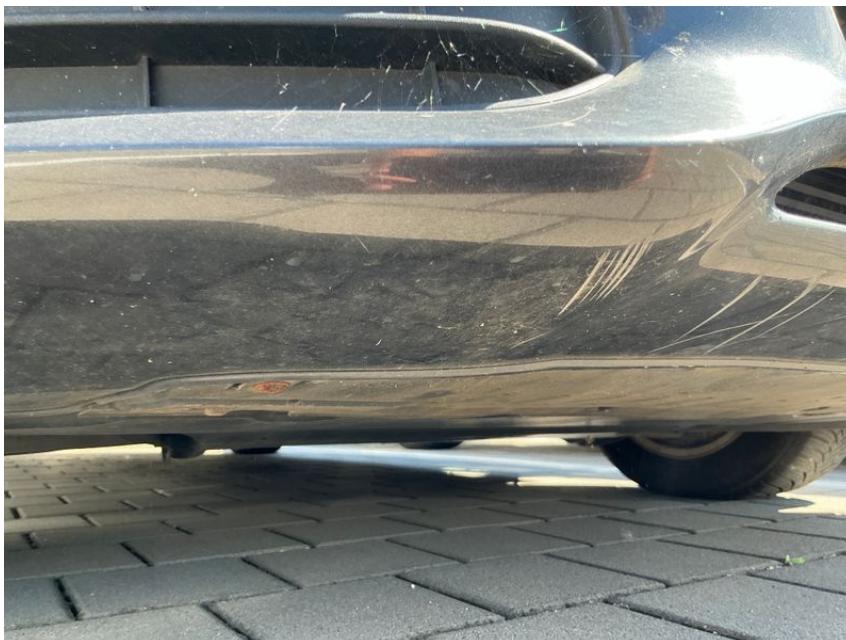
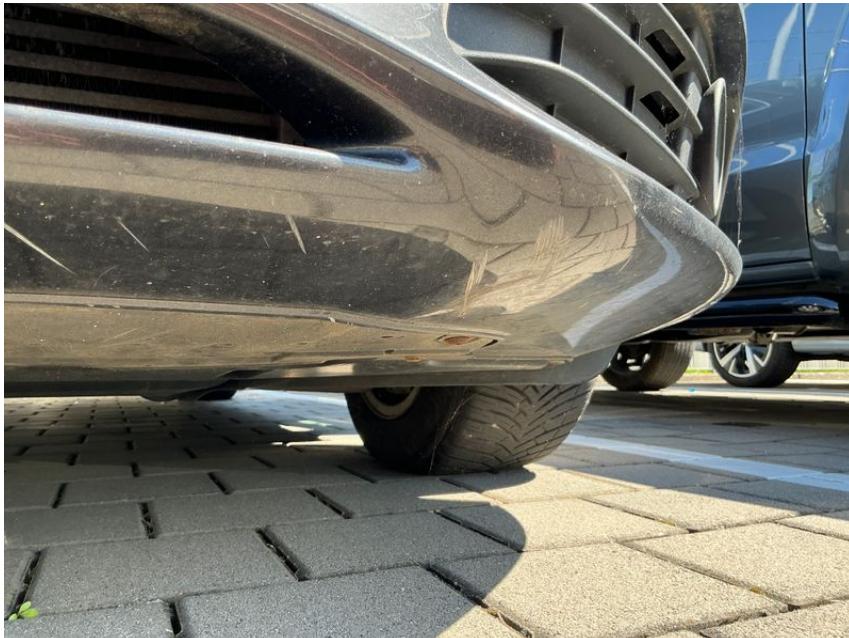
**Nr.: 3**

**Bauteil:** Stoßfänger vorne /  
Spoilerlippe

**Beschädigungsart:** Kratzer

**Reparaturweg:** Wertminderung

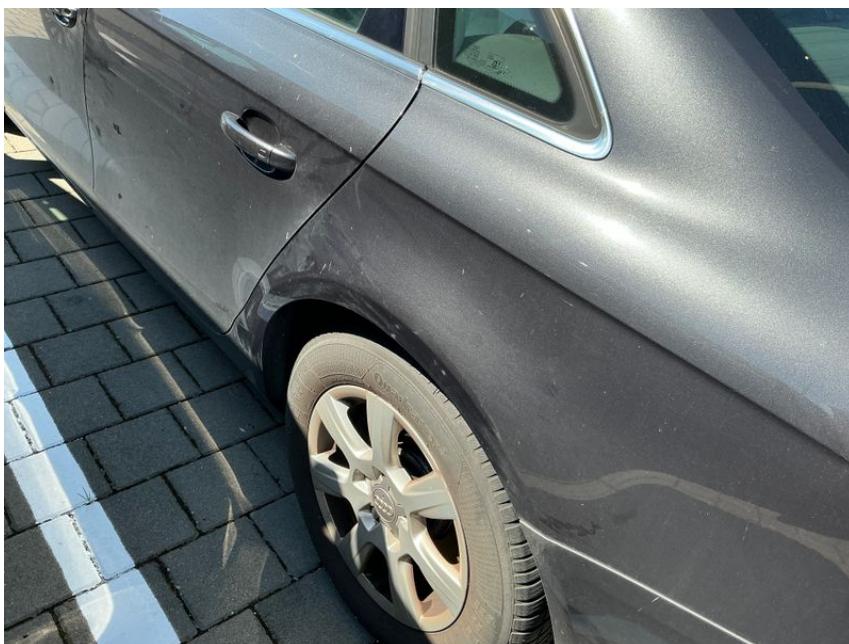
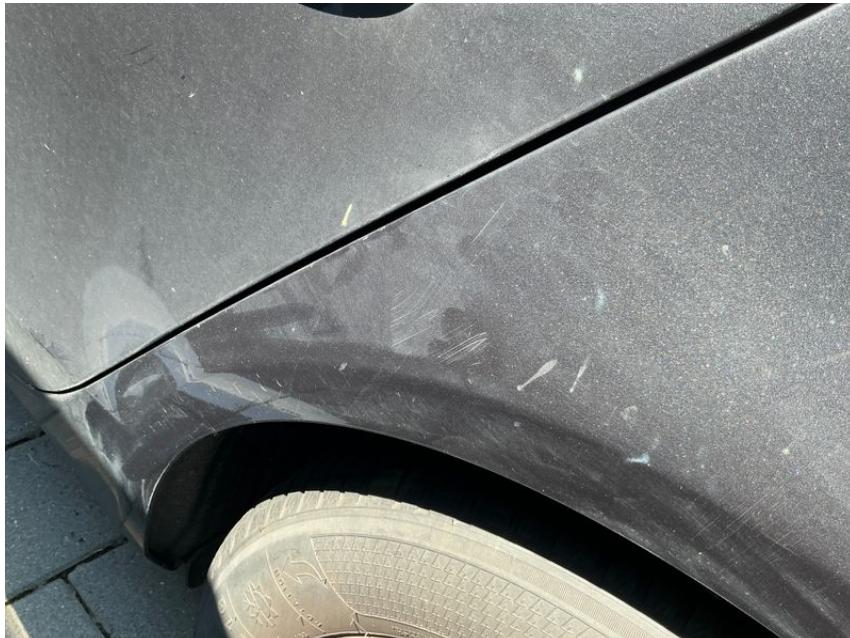
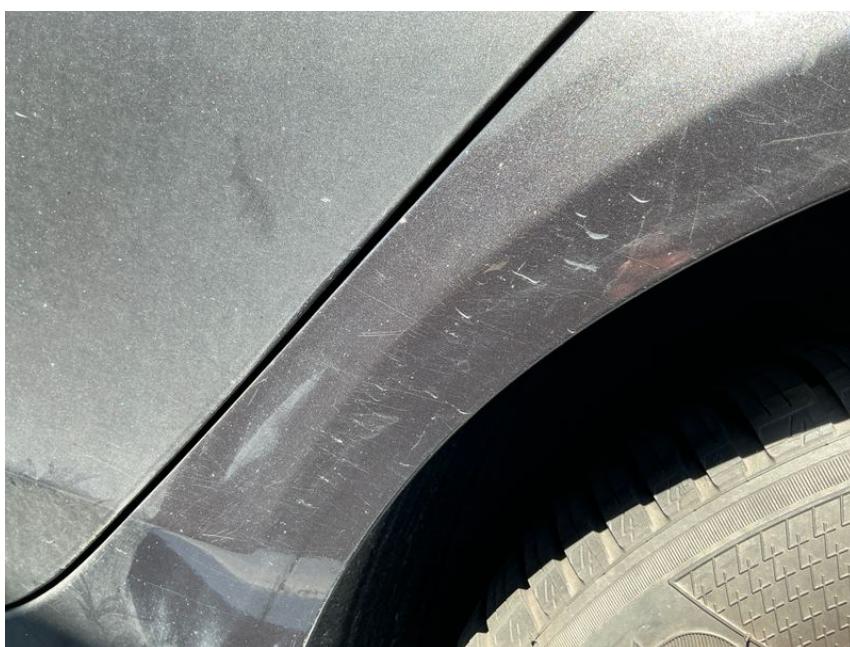
**Nr.: 4**

**Bauteil:** Seitenwand hinten links

**Beschädigungsart:** Kratzer

**Reparaturweg:** Wertminderung

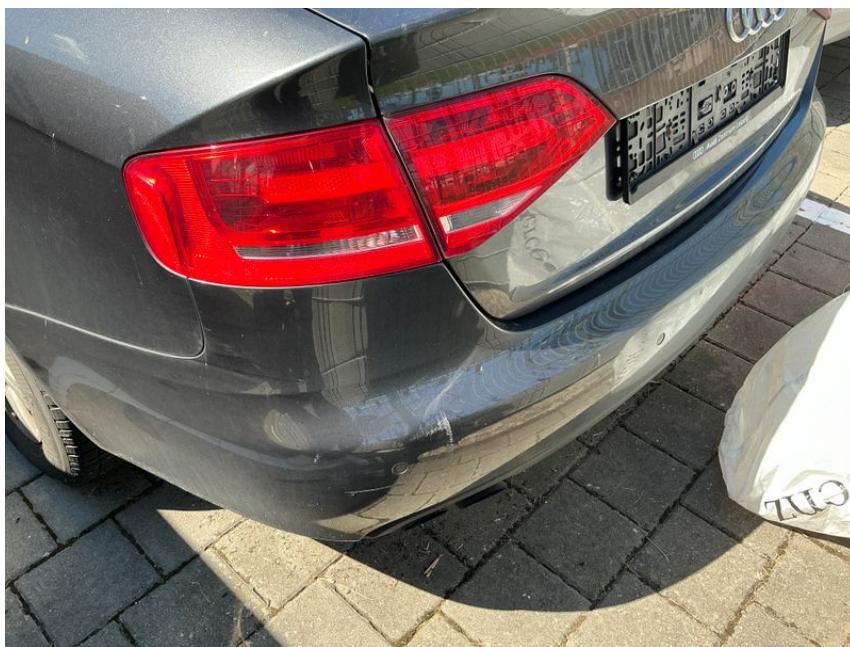
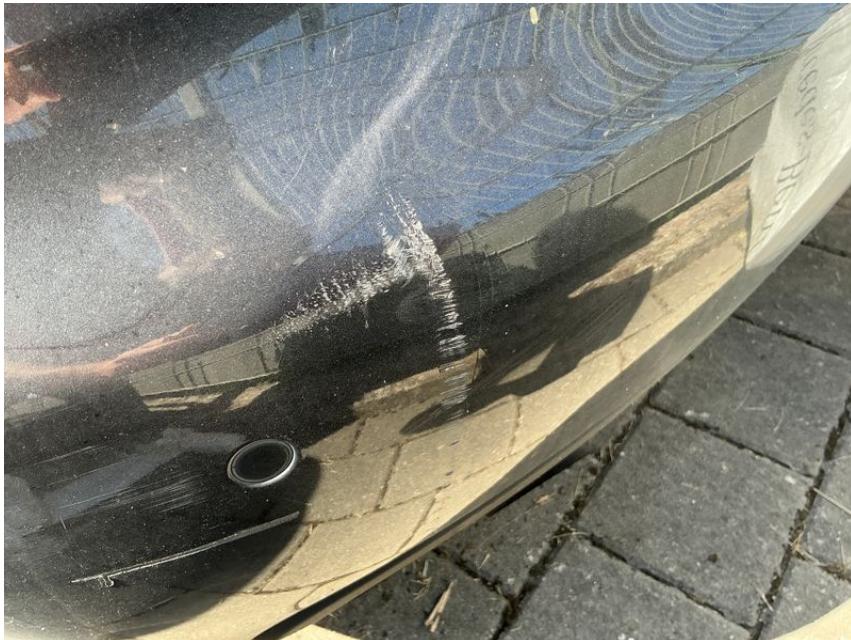
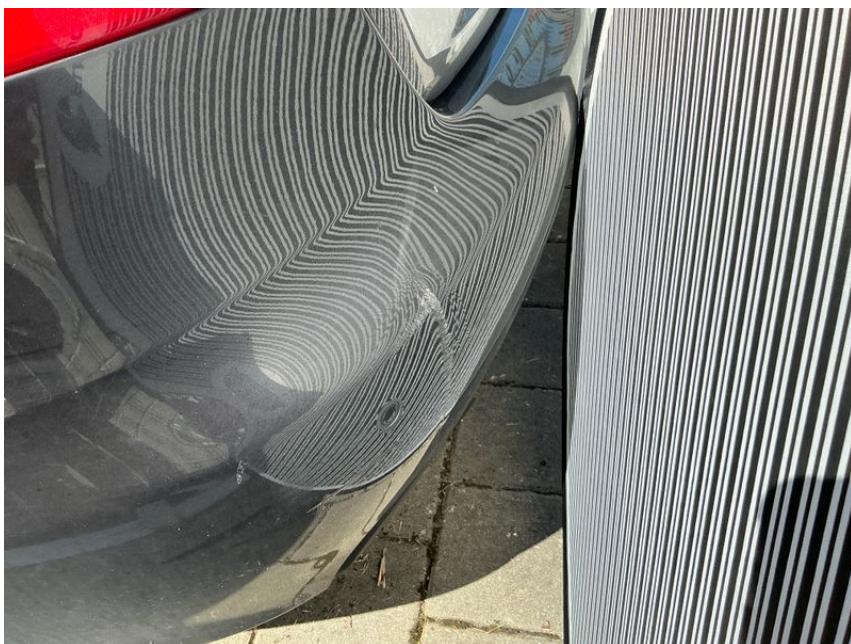
**Nr.: 5**

**Bauteil:** Stoßfänger hinten

**Beschädigungsart:** Verformt

**Reparaturweg:** Erneuern

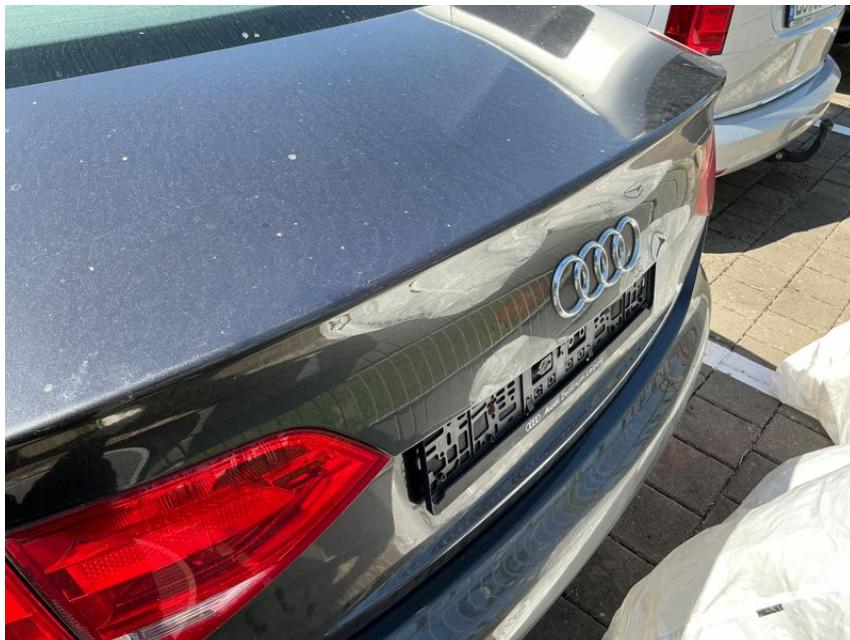
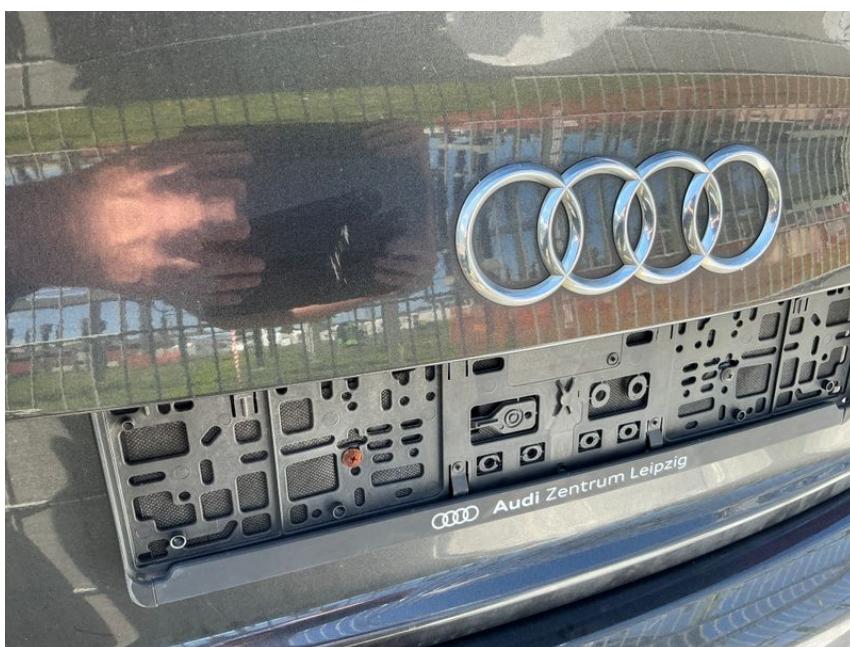
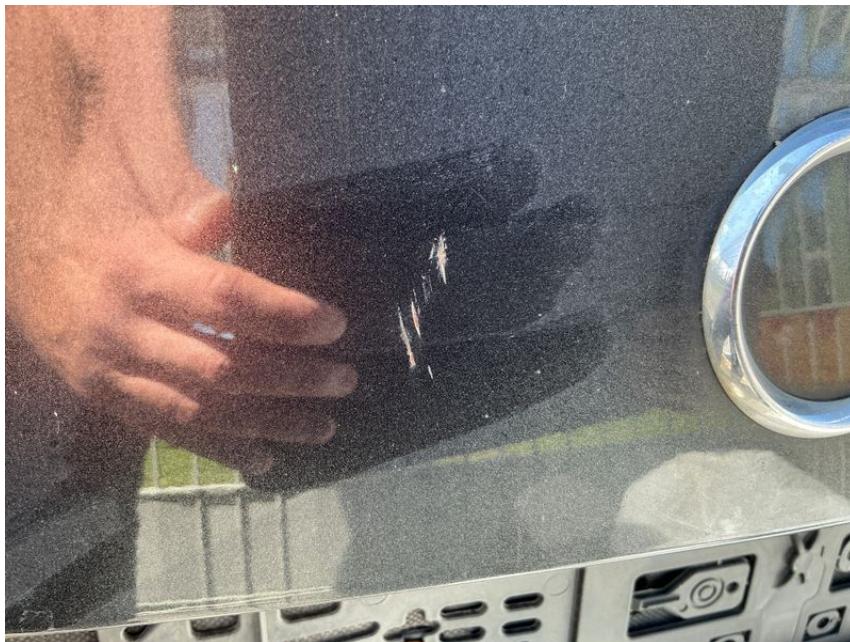
**Nr.: 6**

**Bauteil:** Heckklappe

**Beschädigungsart:** Kratzer

**Reparaturweg:** Wertminderung

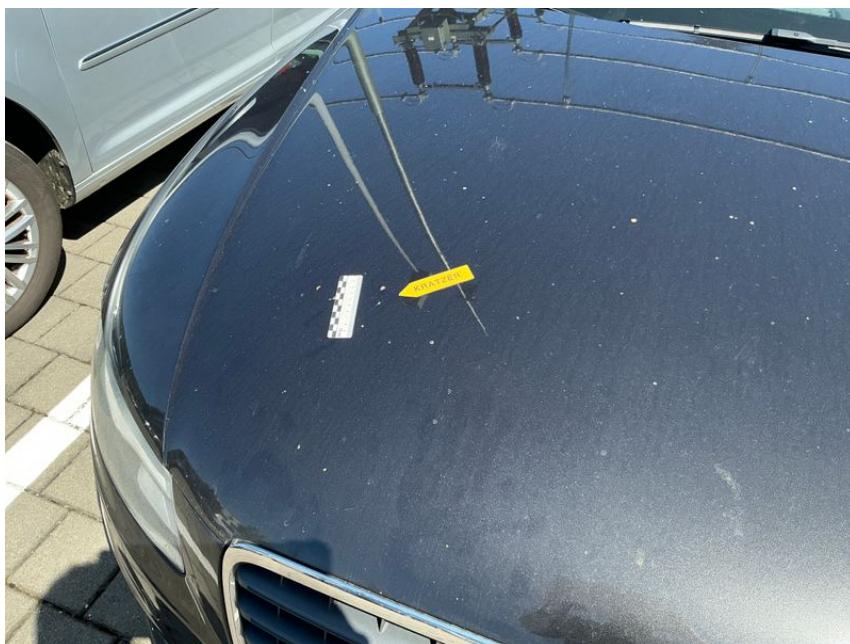
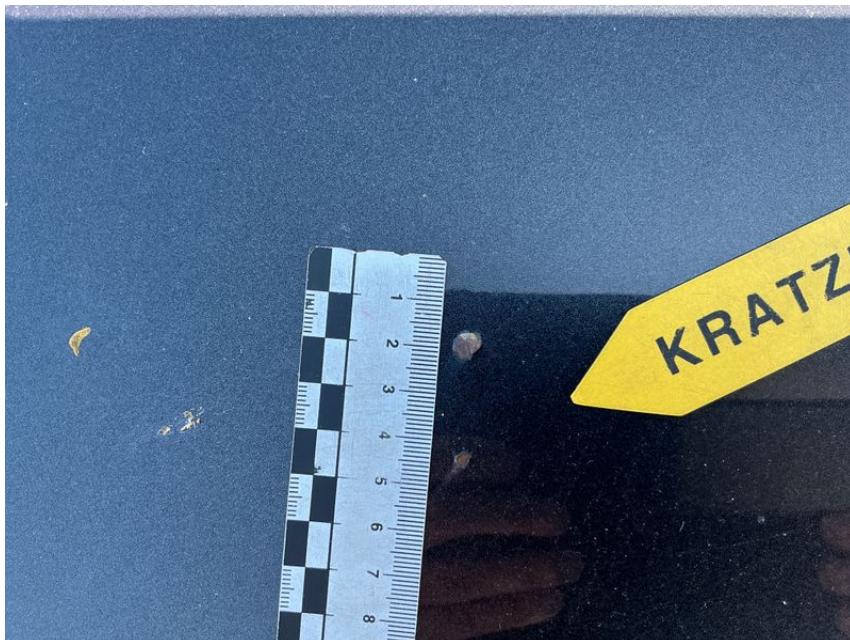
**Nr.: 7**

**Bauteil:** Motorhaube

**Beschädigungsart:** Steinschlag

**Reparaturweg:** Wertminderung

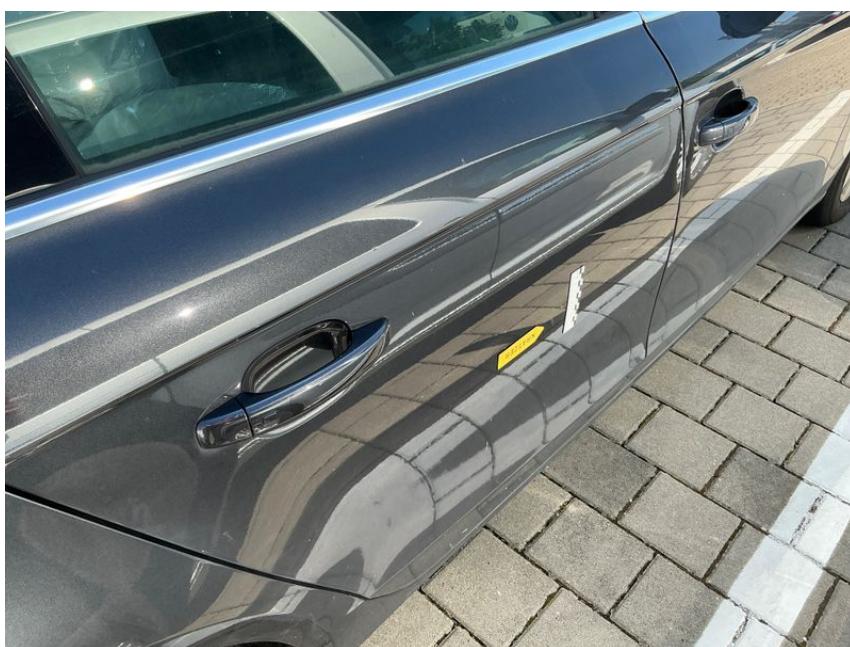
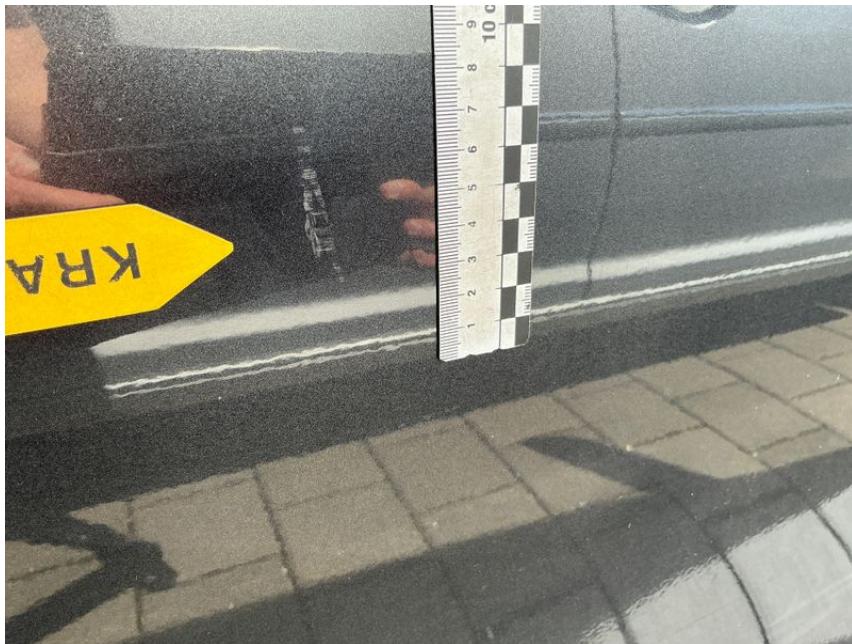
**Nr.: 8**

**Bauteil:** Tür hinten rechts

**Beschädigungsart:** Kratzer

**Reparaturweg:** Wertminderung
