Zustandsbericht / Minderwertgutachten

**Kennzeichen****SW NI22****FIN****WAUZZZ8PXCA062228****Vorgang**

Kunden-Nr.	0210003742
Auftraggeber	Toyota Kreditbank GmbH, Toyota Allee 5, 50858 Köln-Marsdorf
Ihr Auftrag vom	31.07.2025, elektronisch.
Besichtigung	31.07.2025, 09:00 Uhr, durch Herrn Christian Biermann bei Fehrenkötter Transport & Logistik GmbH, Flughafenstr. 1, 19370 Parchim ohne Anwesenheit einer bevollmächtigten Person.
Bewertet auf	31.07.2025
Betreff	Eigen-Nr. 8023134854

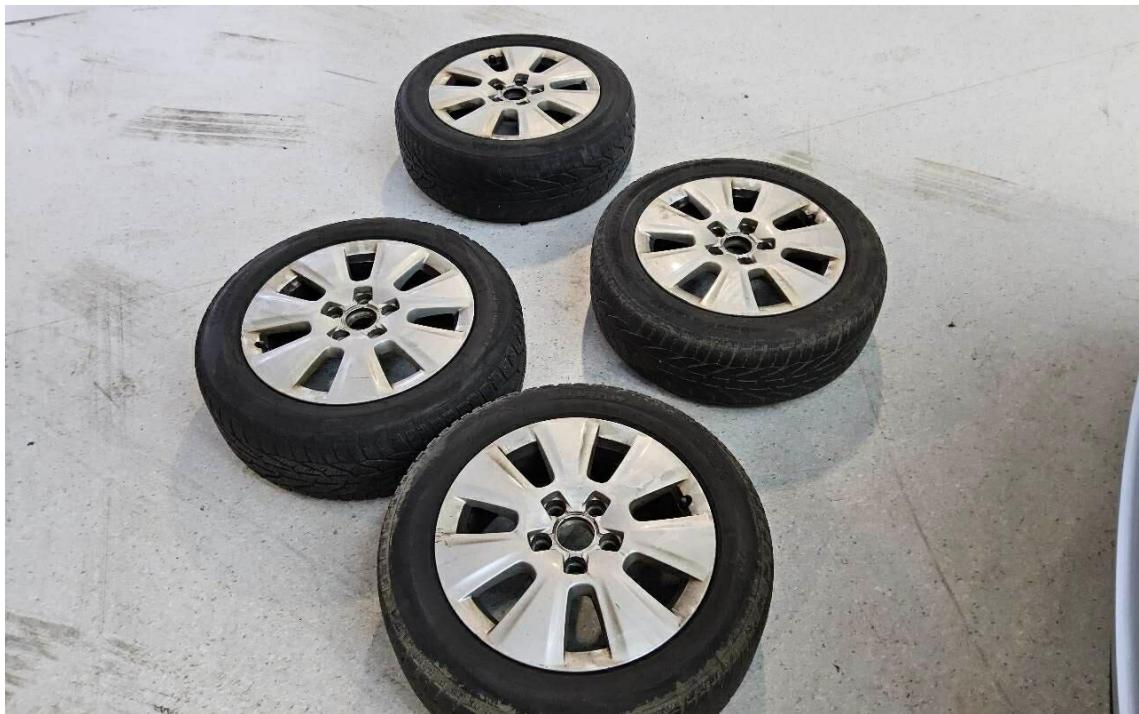
Zum Zeitpunkt der Besichtigung lag ein zweiter Radsatz vor. Die Maße sind wie folgt:

Strial Winter 205/55R16 91T 0mm/0mm/4mm/4mm

Bild 8 : Zweiter Radsatz

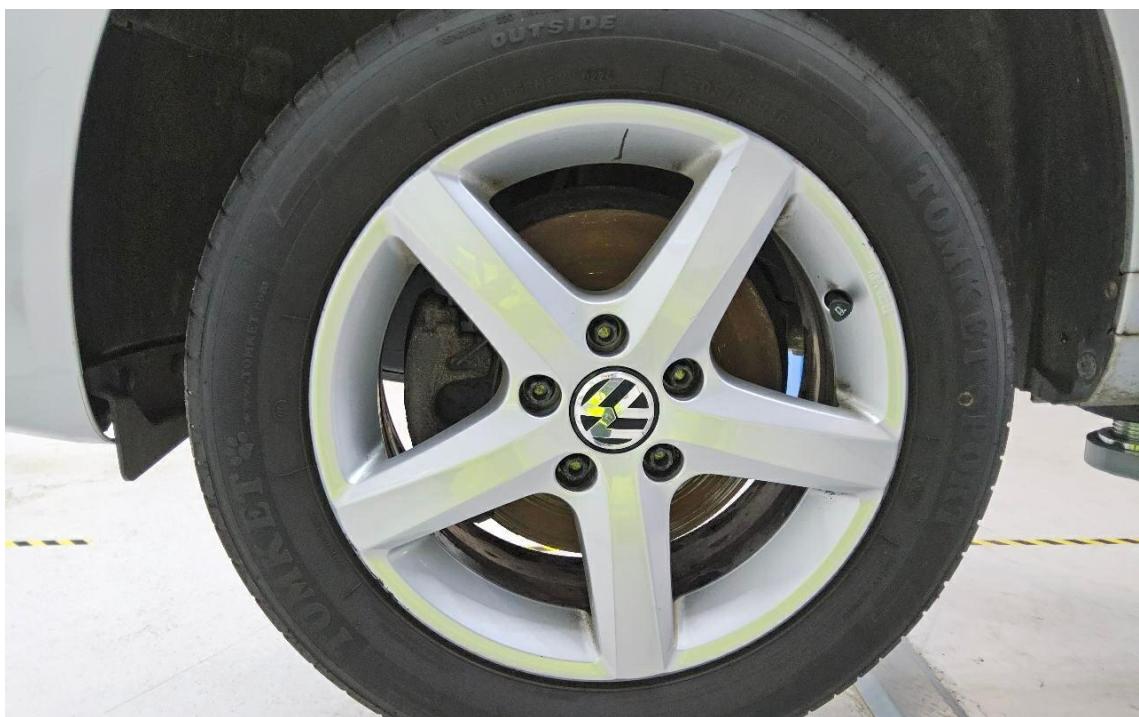
Bei den montierten Felgen handelt es sich um Zubehörfelgen. Die Zulässigkeit dieser Felgen ist nicht nachgewiesen.

Bild 9 : Zubehörfelgen

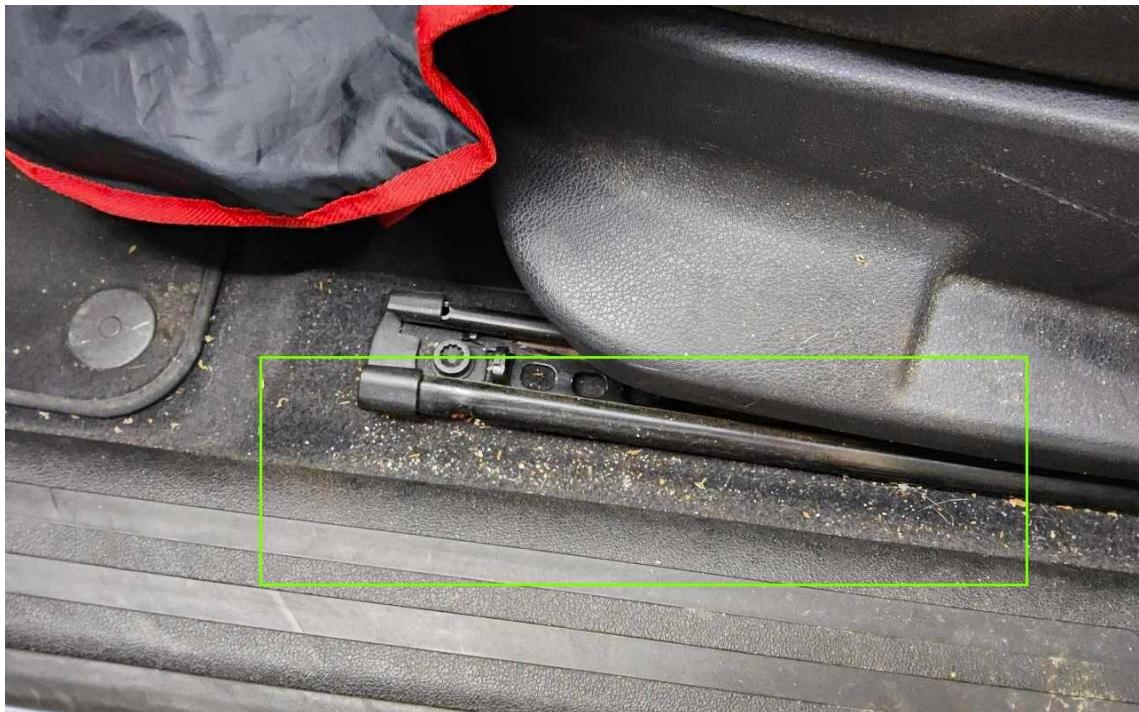
2. Fahrzeuginnenraum verschmutzt - starker Geruch (Raucherfahrzeug), reinigen (Bild 10)	500	voll	-500	-420,17
3. Kupplung Verschleißgrenze erreicht - Mehrkosten möglich, erneuern	1.395	voll	-1.395	-1.172,27

Bild 10 : Fahrzeuginnenraum verschmutzt - starker Geruch (Raucherfahrzeug)

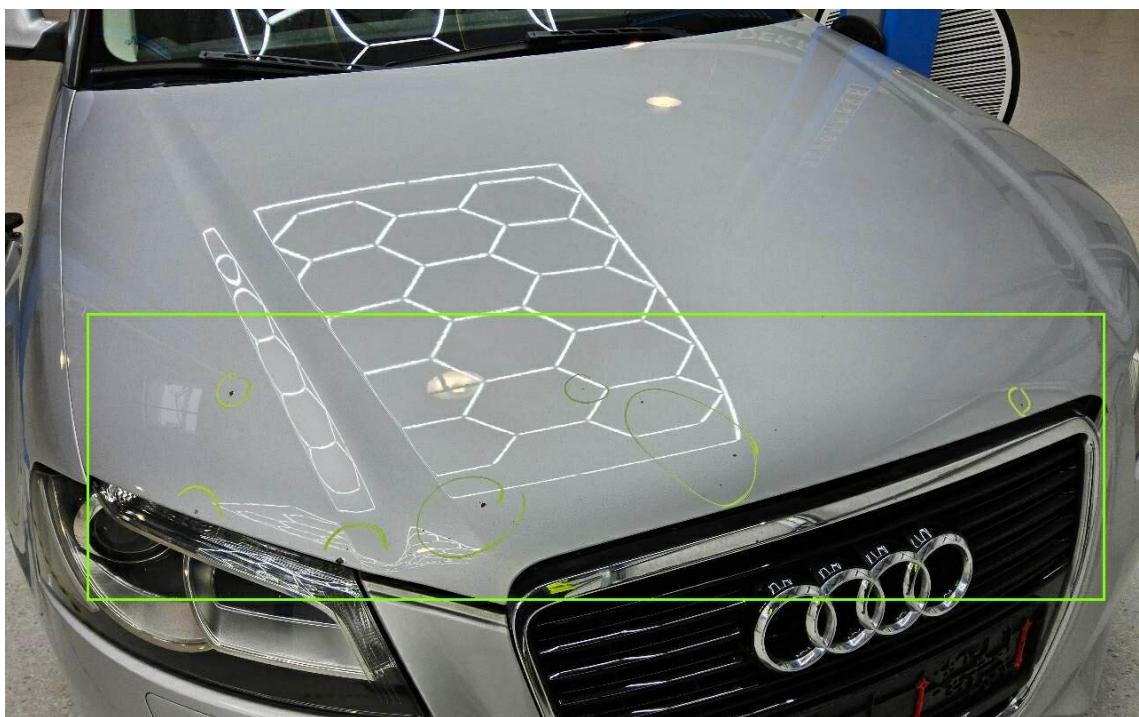
4. Motorhaube Steinschläge mit Korrosionsbildung, lackieren (Bild 11)	860	voll	-860	-722,69
5. Dach Steinschlag mit Korrosionsbildung, lackieren (Bild 12, 13)	1.180	voll	-1.180	-991,60

Bild 11 : Motorhaube Steinschläge mit Korrosionsbildung

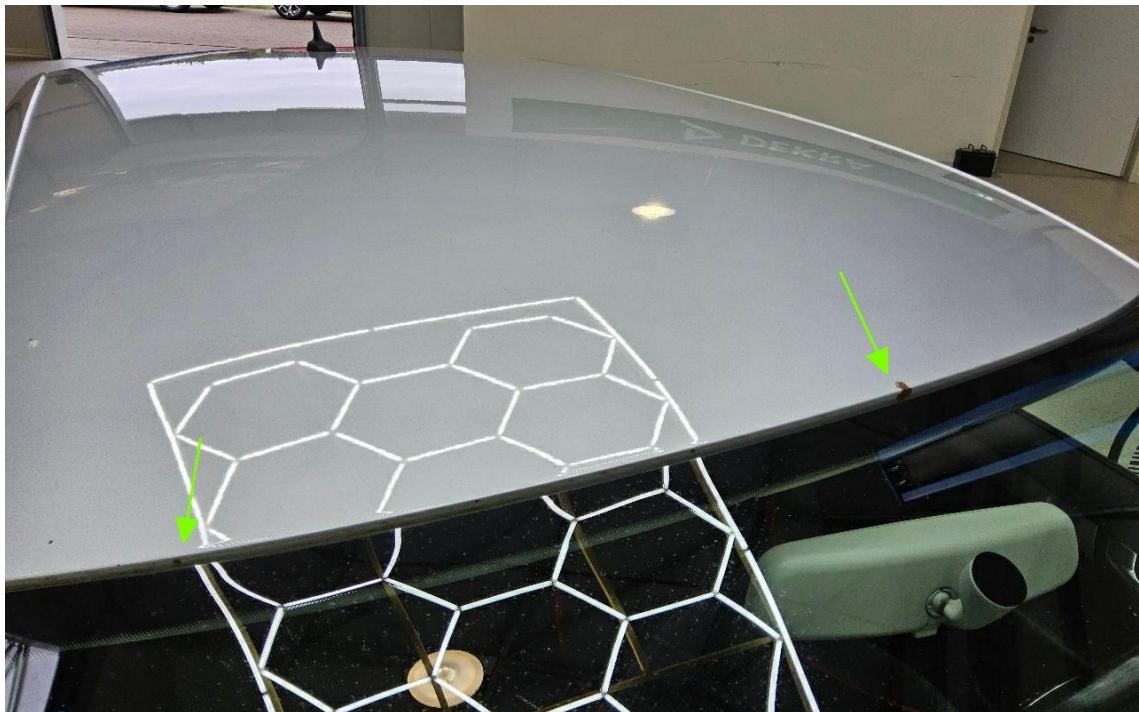
Bild 12 : Dach Steinschlag mit Korrosionsbildung

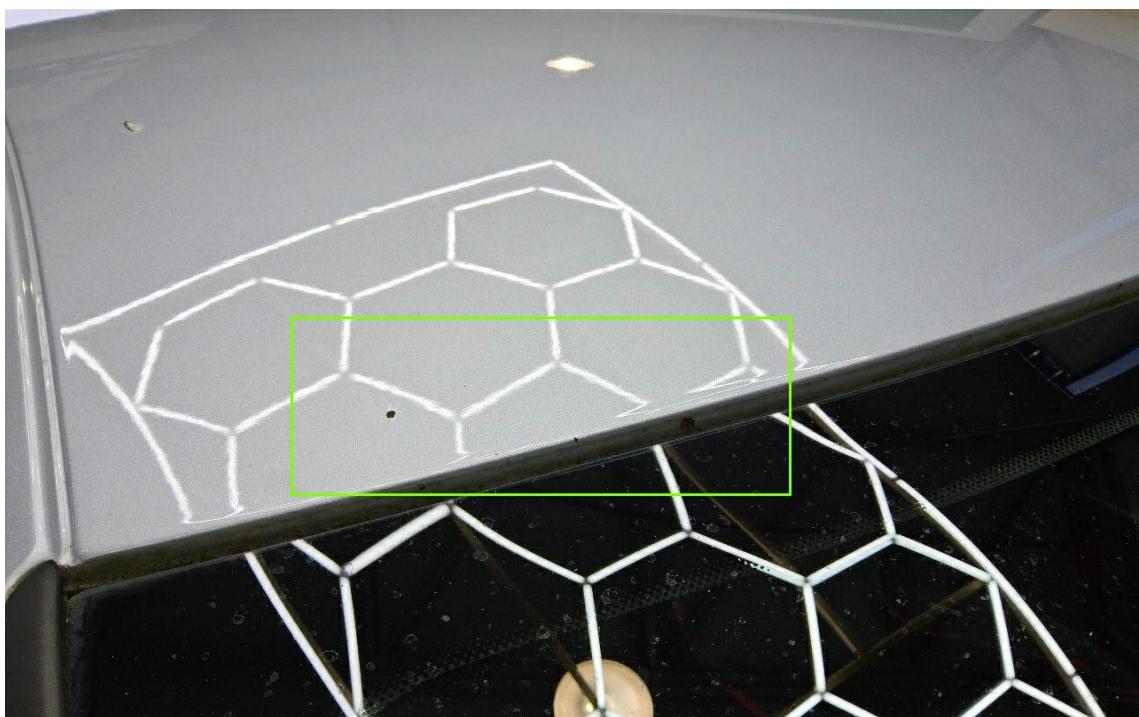
Bild 13 : Dach Steinschlag mit Korrosionsbildung

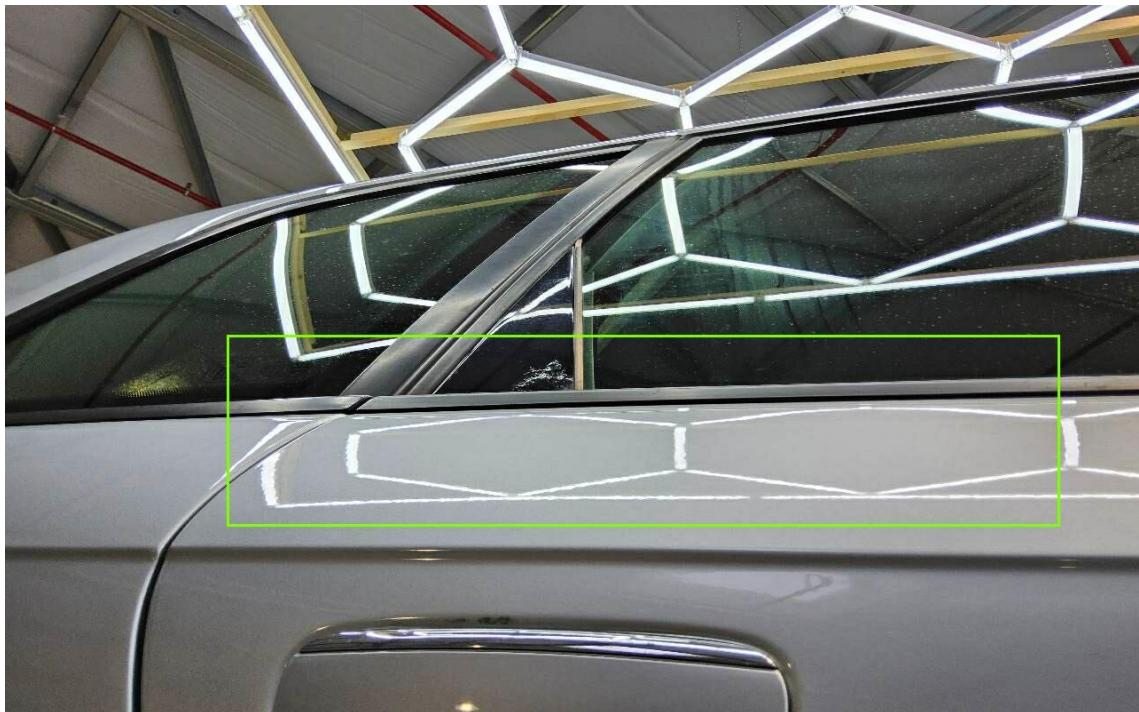
Stoßfänger vorne Steinschlag, Fahrzeug-Hinterachse Korrosionsbildung, (Bild 17)
Korrosionsbildung Zierleiste Seitenscheibe hinten rechts, (Bild 14)

Bild 14 : Korrosionsbildung Zierleiste Seitenscheibe hinten rechts

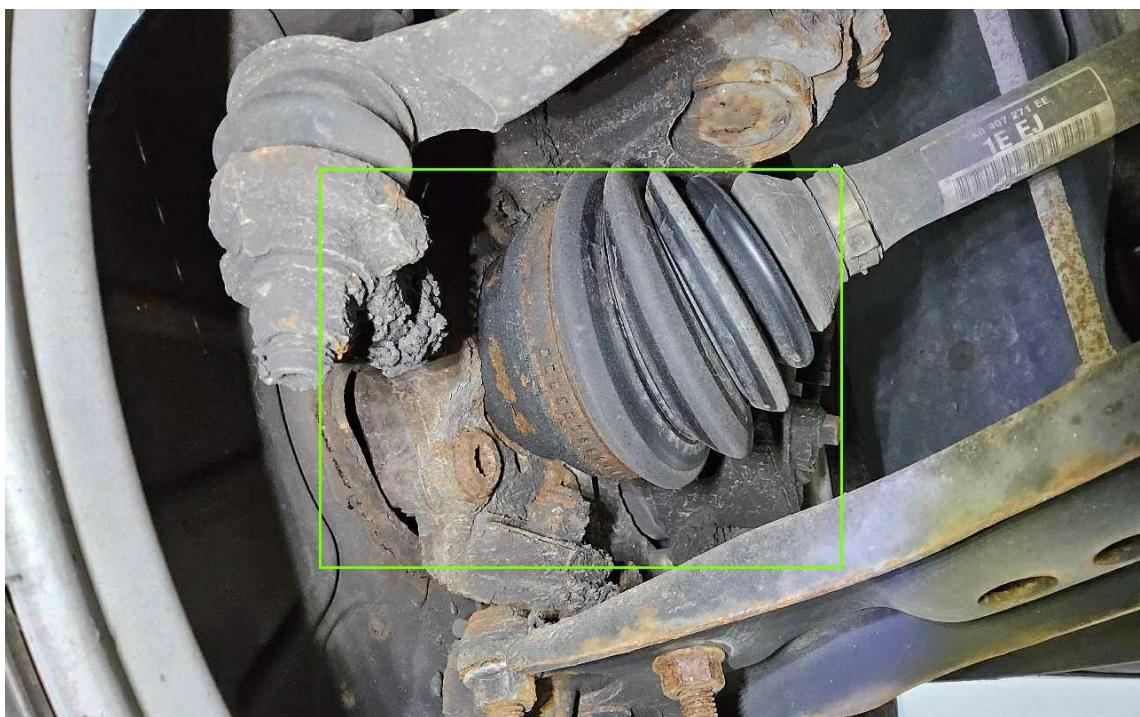
6. Bremse vorne und hinten starke Korrosionsbildung, erneuern (Bild 18, 19)	1.150	voll	-1.150	-966,39
7. Achsmanschette vorne links Fettaustritt, erneuern (Bild 15)	260	voll	-260	-218,49

Bild 15 : Achsmanschette vorne links Fettaustritt

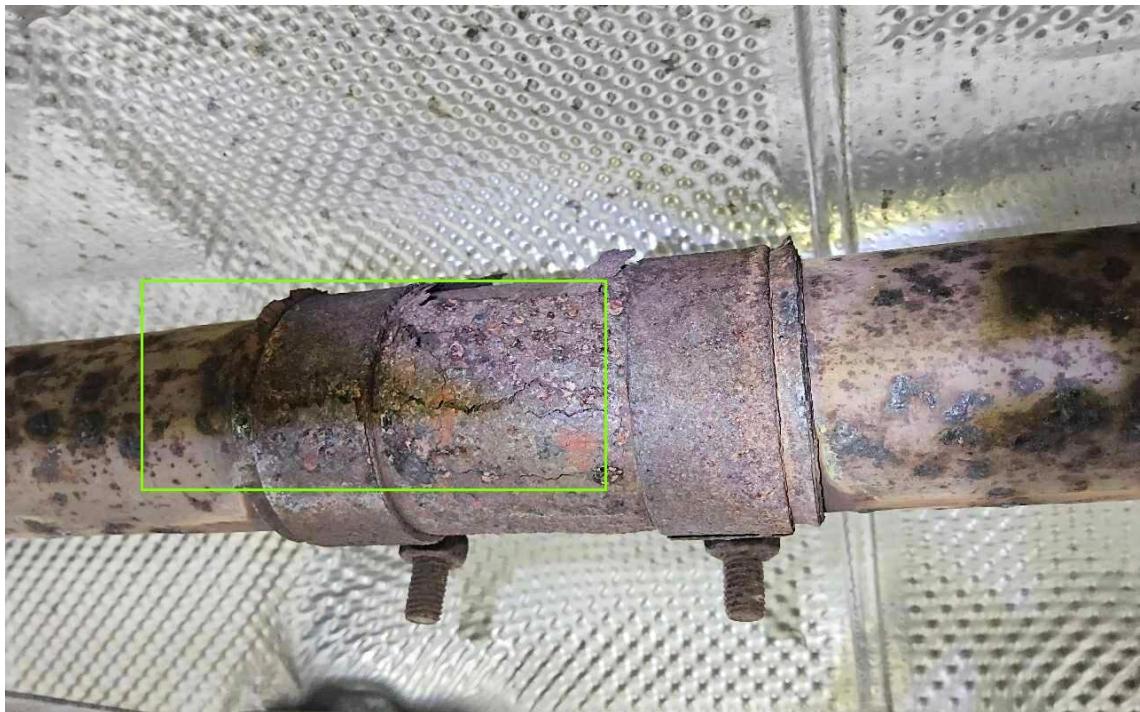
8. Rohrverbinde Abgasanlage gebrochen, erneuern (Bild 16)	60	voll	-60	-50,42
9. Kontrolllampe Airbag aktiv, prüfen und Befund festlegen, Schadenerweiterung möglich	150	voll	-150	-126,05

Bild 16 : Rohrverbinder Abgasanlage gebrochen

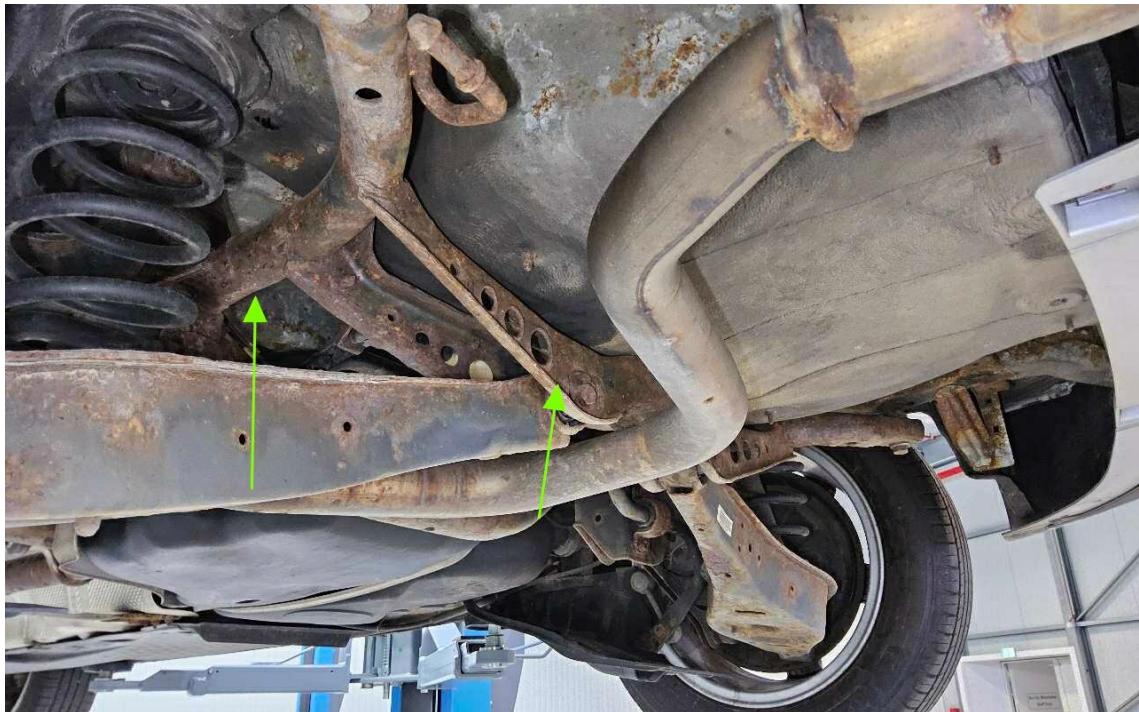
Bild 17 : Fahrzeug-Hinterachse Korrosionsbildung

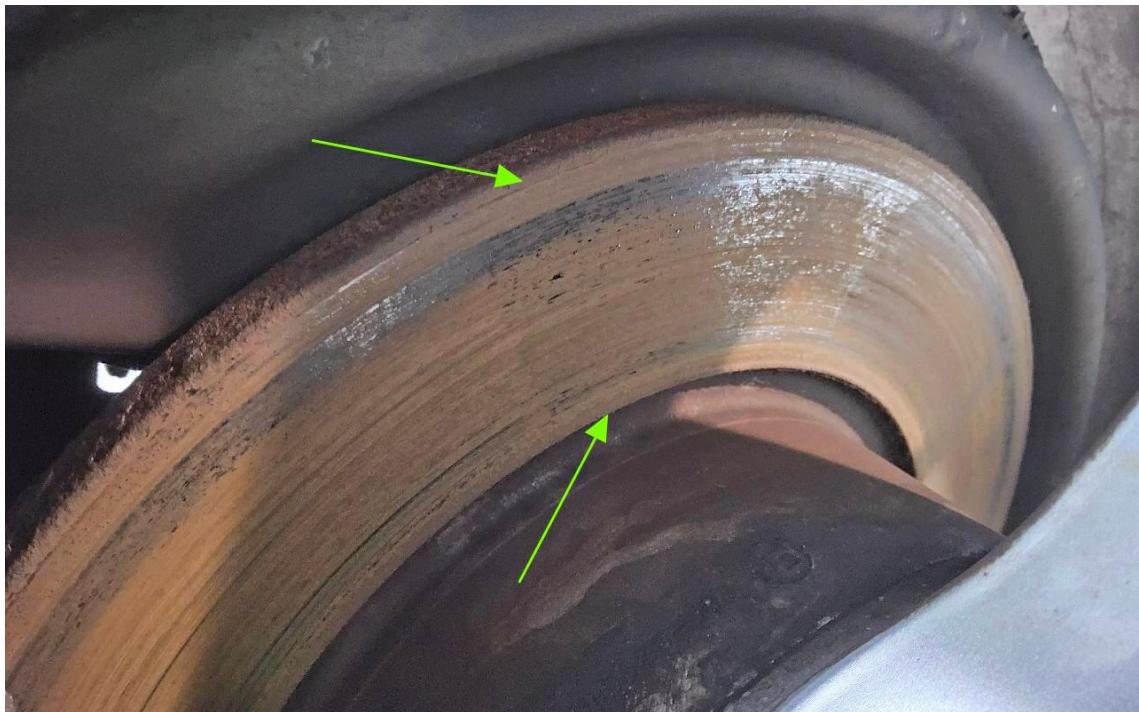
Bild 18 : Bremse vorne und hinten starke Korrosionsbildung

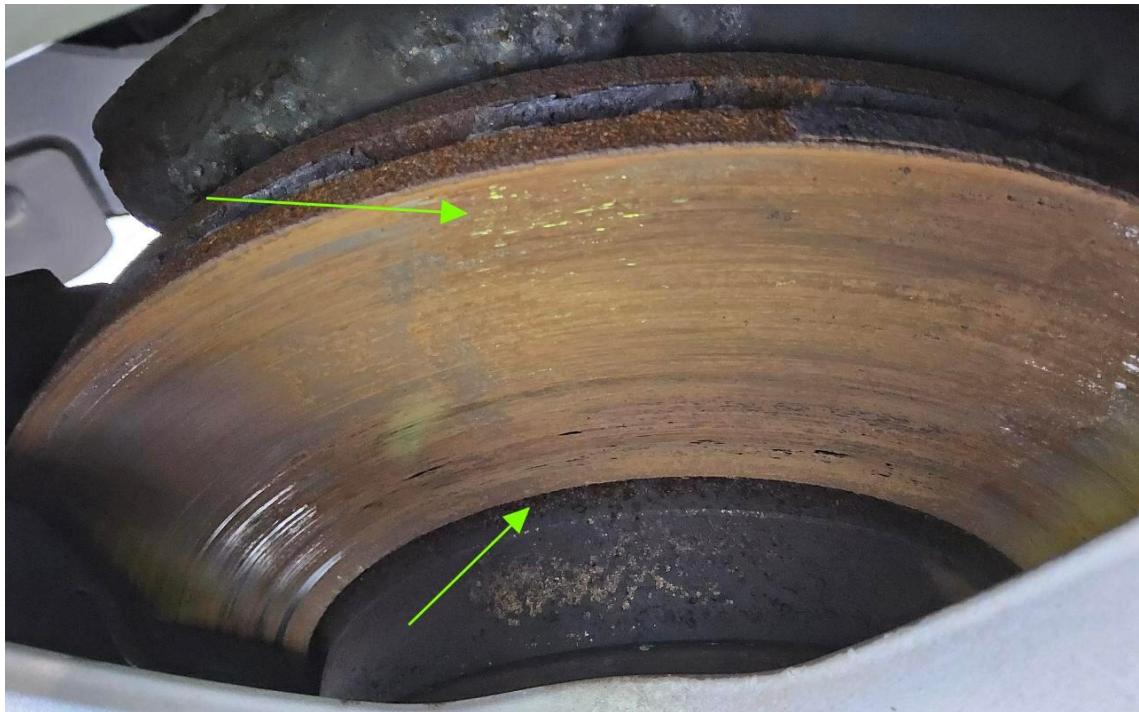
Bild 19 : Bremse vorne und hinten starke Korrosionsbildung
