Minderwertgutachten

Dokumentnummer: 1167974
Auftrag vom / Auftrag am: 07.07.2022 / 16:45 Uhr

Amtliches Kennzeichen:	M-DO1178	FIN:	WAUZZZ8V3GA177175
HSN/TSN:	0588 / AWR	Fahrzeugart:	PKW
Aufbau:	Limousine	Hersteller:	Audi
Modell:	A3 Ambiente	Erstzulassung:	06.07.2016
Letztzulassung:	05.02.2018	Anzahl Türen:	5
Motorart:	Reihe	Emissionsgruppe:	Euro 6
Feinstaubplakette:	Grün	Leistung:	135,0 KW
Hubraum:	1968 ccm	Antriebsart:	Diesel
Antriebskonzept:	Frontantrieb	Getriebeart:	manuell
Anzahl Schaltstufen:	6	Laufleistung abgelesen:	54419 Kilometer
Laufleistung geschätzt:	54419 Kilometer

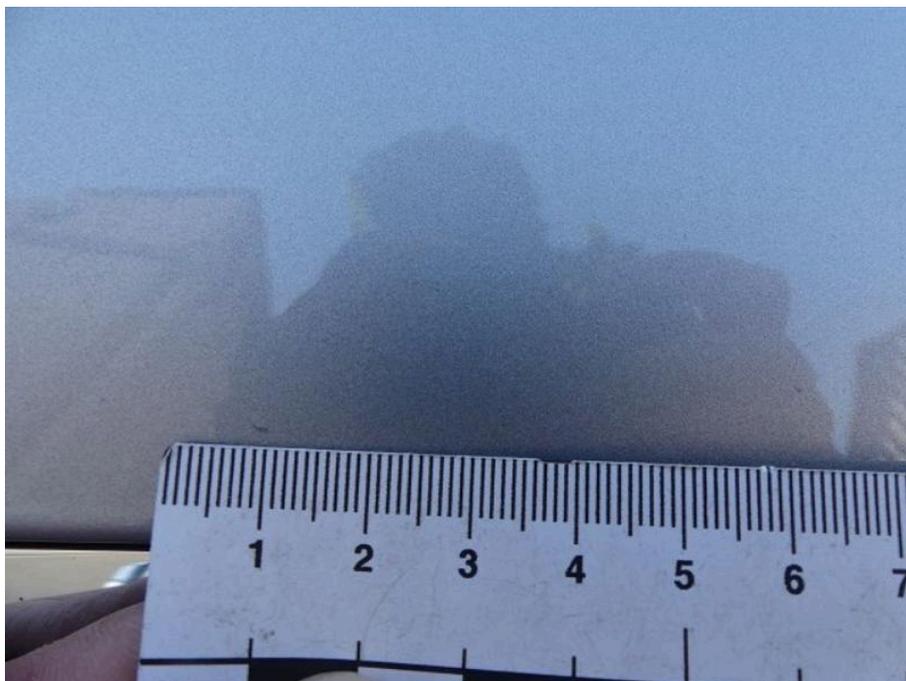
Bild 18
Fahrzeugfront Motorhaube Steinschlag / -schläge

geschätzte Reparaturkosten	Minderwert
Lackierung	30,00 €	30,00 €
Aktueller Schaden, Fahrzeugfront, Motorhaube, Steinschlag / -schläge, akzeptierter Schaden	-	-
Aktueller Schaden, Innenraum, Radioanlage, Lackschaden an Dachantenne, verschürft, Smart Repair / Spot Repair	30,00 €	30,00 €
Verglasung	0,00 €	0,00 €
Aktueller Schaden, Fahrzeugfront, Frontscheibe, Steinschlag / -schläge, akzeptierter Schaden	-	-
Felgen / Bereifung	370,00 €	370,00 €
Aktueller Schaden, Vorderachse, Felge links (vorne), Kratzer, Smart Repair / Spot Repair	130,00 €	130,00 €
Aktueller Schaden, Fahrzeugzubehör, 2. Reifensatz, Winterrad hinten rechts, Kratzer, Smart Repair / Spot Repair	80,00 €	80,00 €
Aktueller Schaden, Fahrzeugzubehör, 2. Reifensatz, Winterrad vorne rechts, Kratzer, Smart Repair / Spot Repair	80,00 €	80,00 €
Aktueller Schaden, Fahrzeugzubehör, 2. Reifensatz, Winterrad vorne links, Kratzer, Smart Repair / Spot Repair	80,00 €	80,00 €

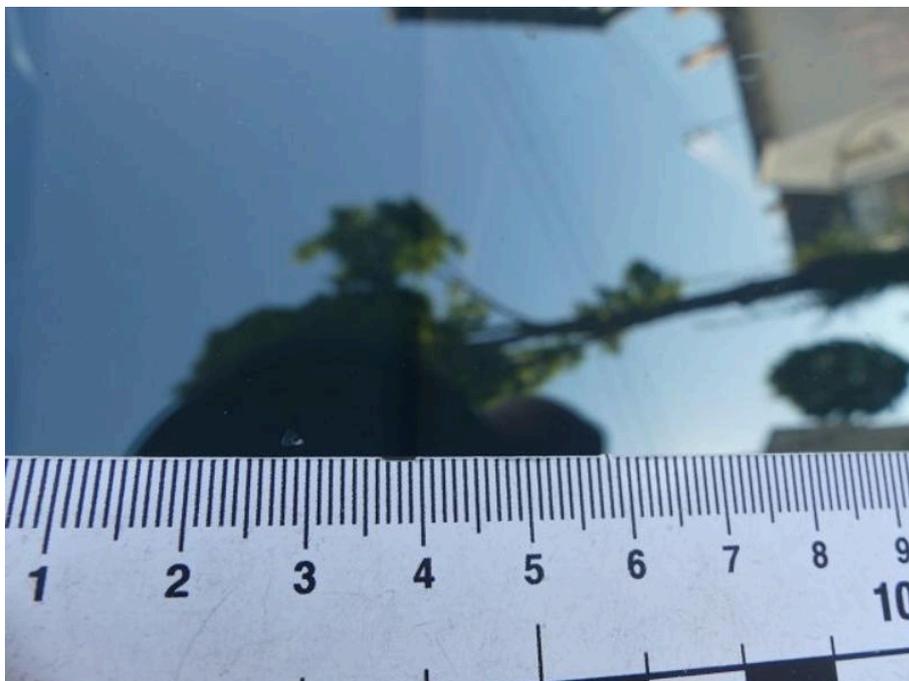
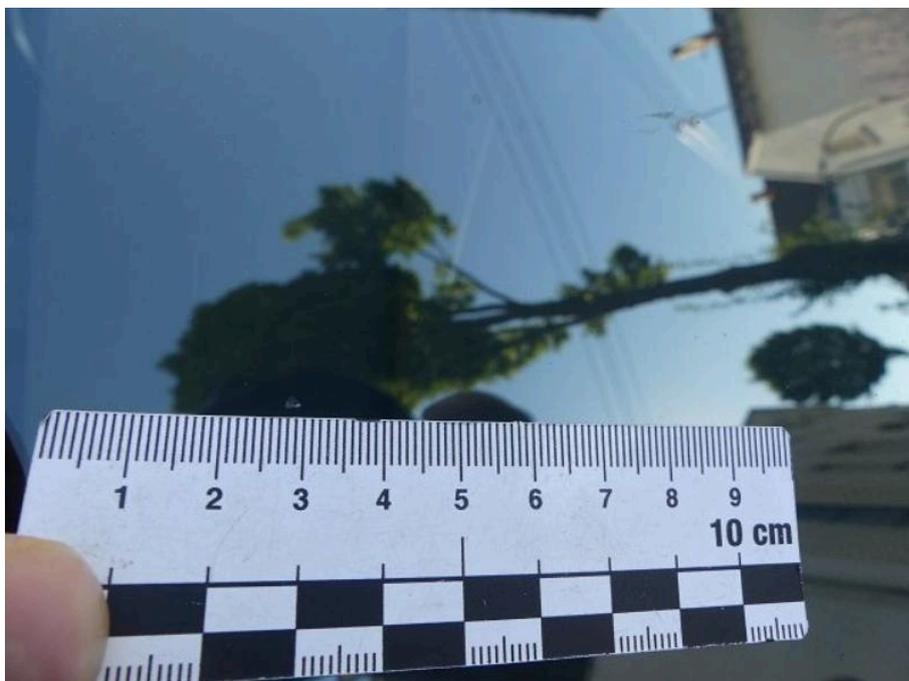
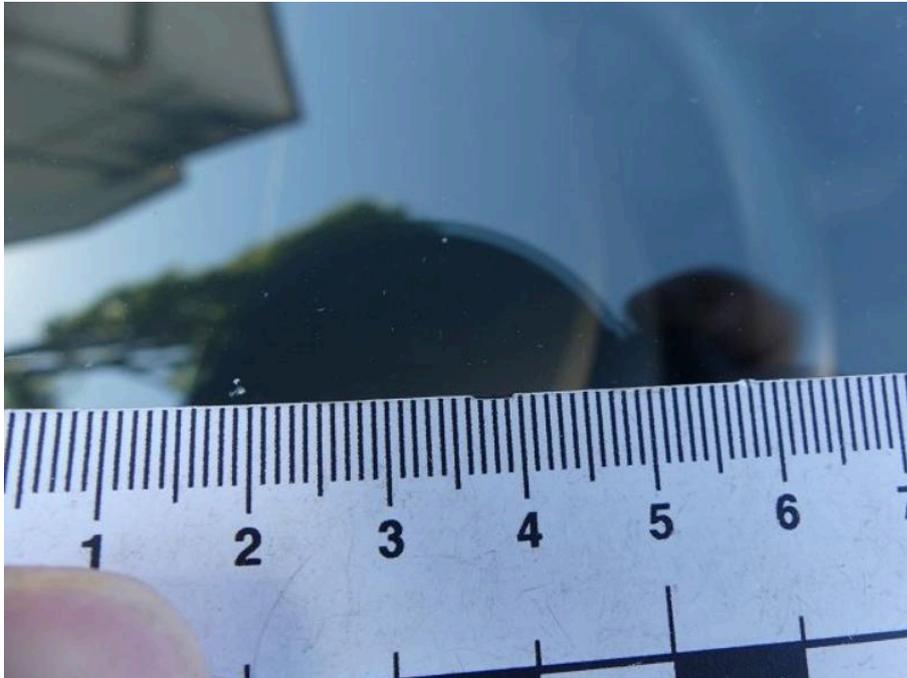
Bild 19
Fahrzeugfront Frontscheibe Steinschlag / -schläge

Bild 20
Fahrzeugfront Frontscheibe Steinschlag / -schläge

Fahrzeugfront Frontscheibe Steinschlag / -schläge

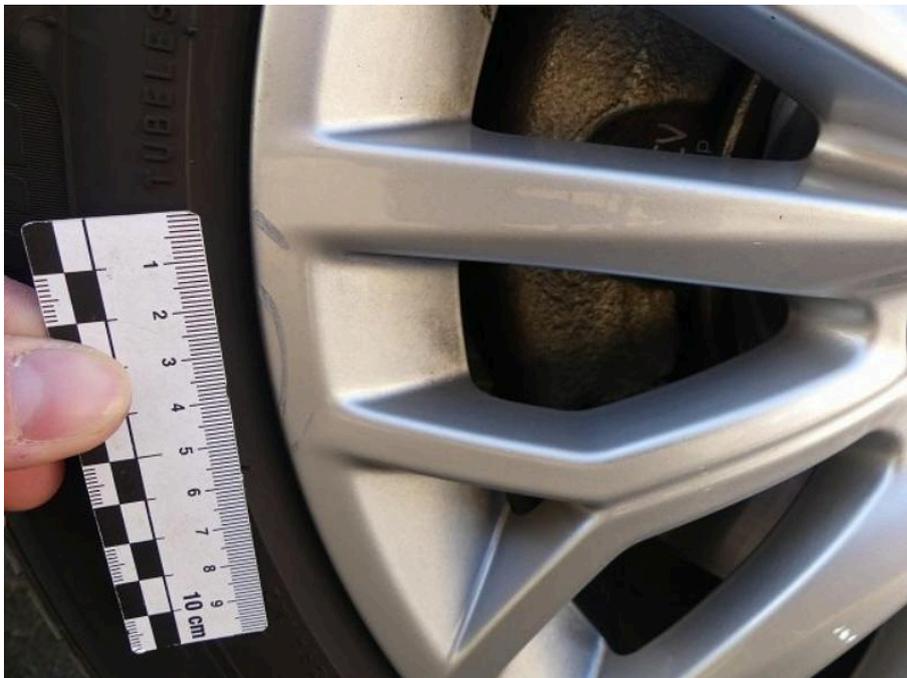
Bild 21

Vorderachse Felge links (vorne) Kratzer

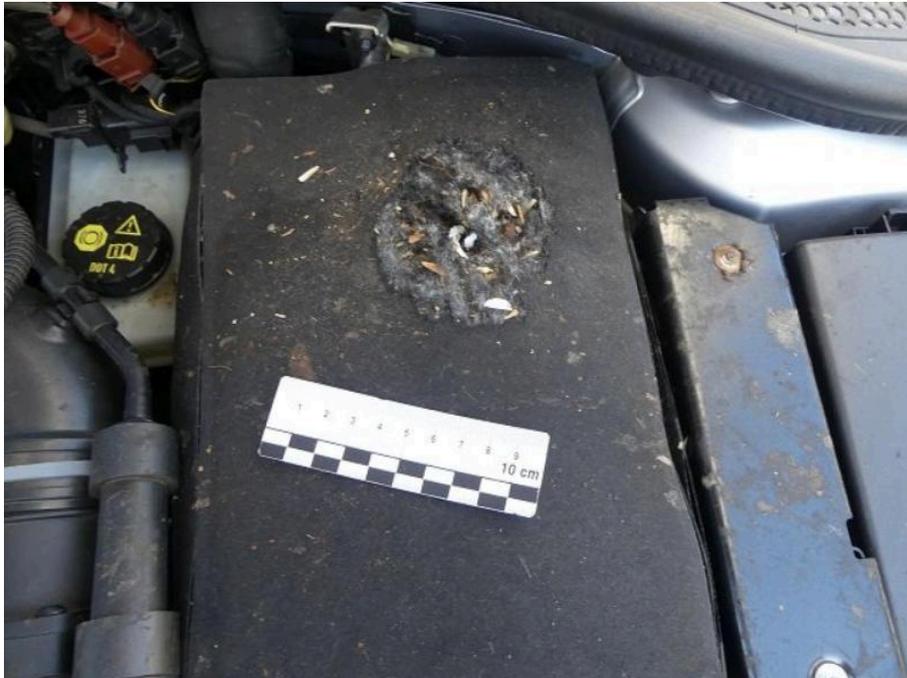
Bild 23
Fahrzeug Batterie Fraßschaden an der Starterbatterieverkleidung beschädigt

Mechanik / Motorraum	35,00 €	35,00 €
Aktueller Schaden, Fahrzeug, Batterie, Fraßschaden an der Starterbatterieverkleidung, beschädigt, erneuern	35,00 €	35,00 €

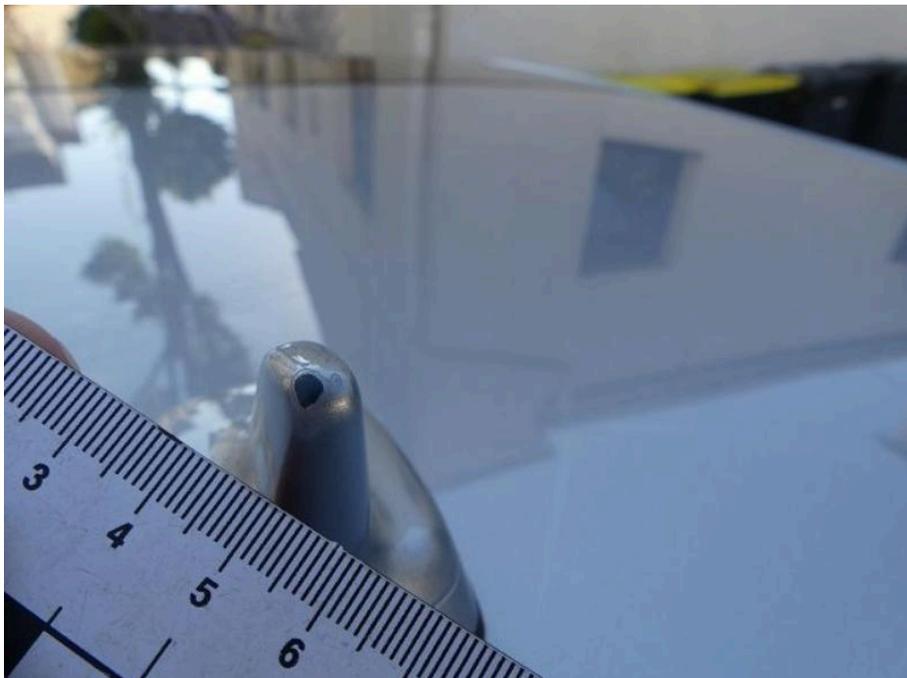
Bild 24
Innenraum Radioanlage Lackschaden an Dachantenne verschürft

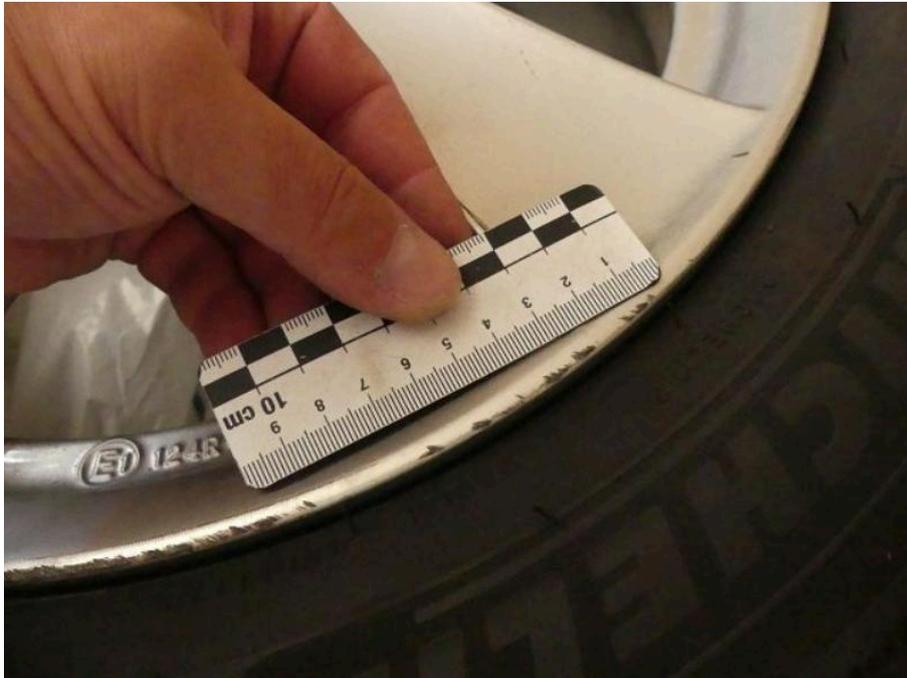
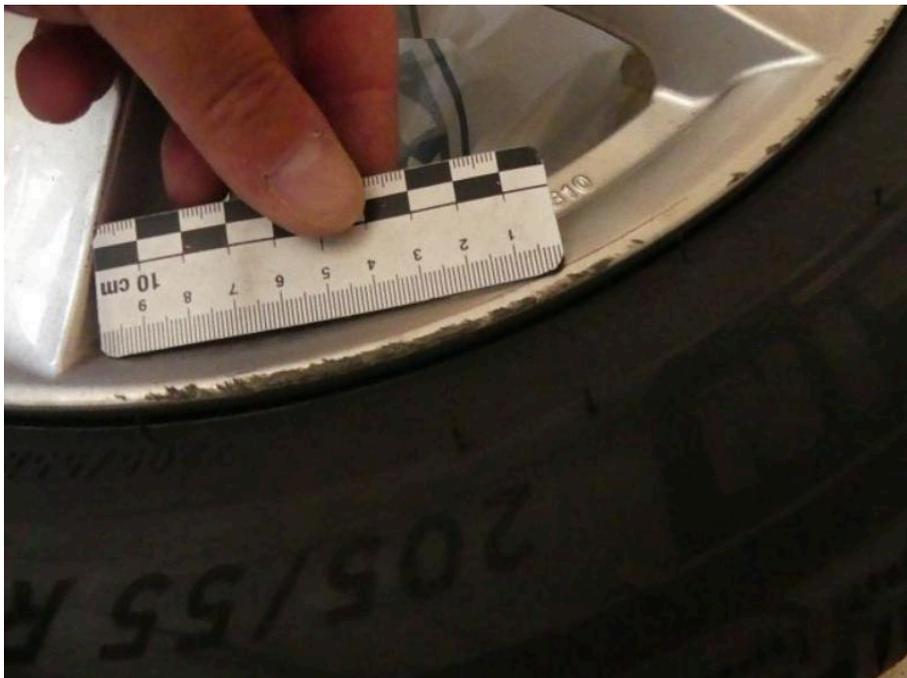
Bild 25
Fahrzeugzubehör 2. Reifensatz Winterad hinten rechts Kratzer

Bild 26
Fahrzeugzubehör 2. Reifensatz Winterad hinten rechts Kratzer

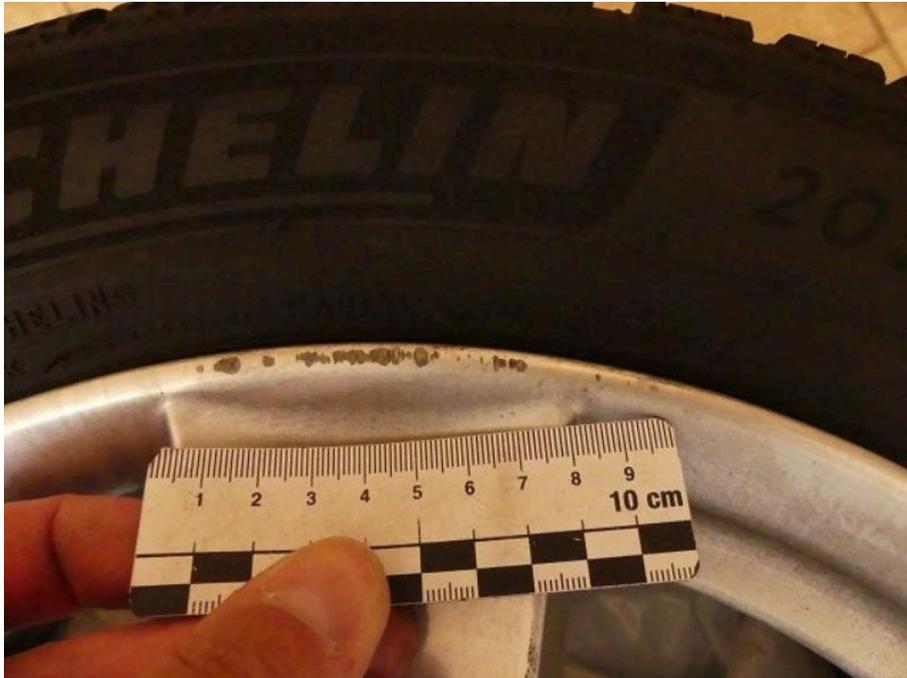
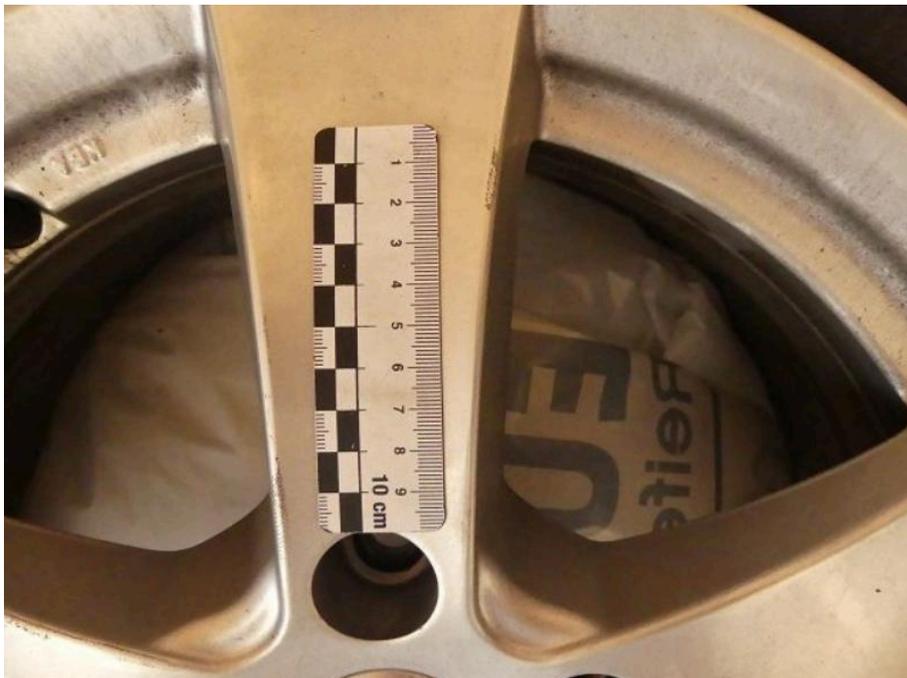
Bild 27
Fahrzeugzubehör 2. Reifensatz Winterarrad vorne rechts Kratzer

Bild 28
Fahrzeugzubehör 2. Reifensatz Winterarrad vorne rechts Kratzer

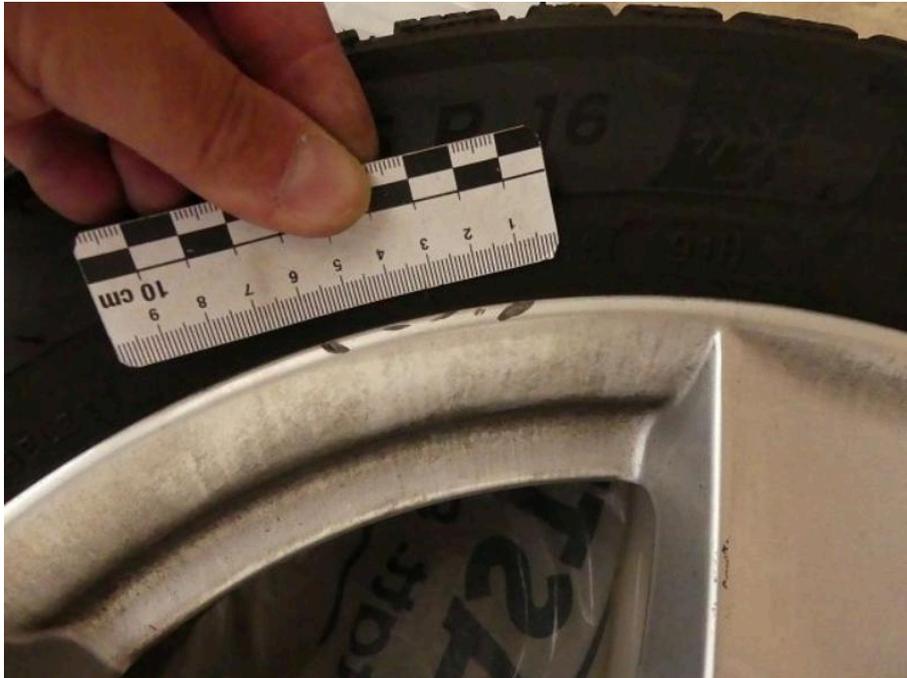
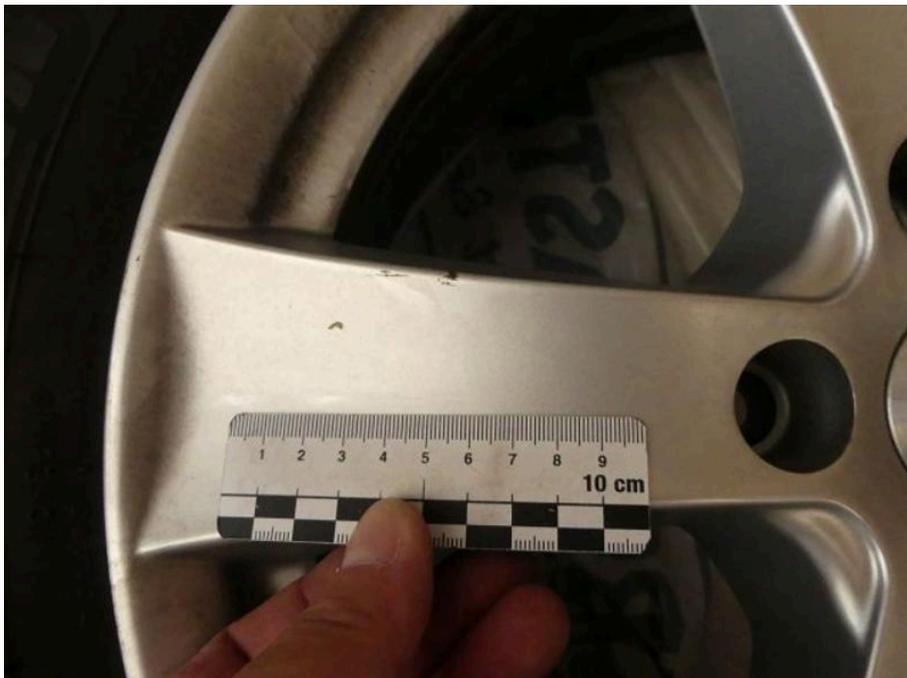
Bild 29
Fahrzeugzubehör 2. Reifensatz Winterarrad vorne links Kratzer

Bild 30
Fahrzeugzubehör 2. Reifensatz Winterarrad vorne links Kratzer
