AUDI A6

A6 40 TDI S TRO

FIN	WAUZZZF21LN004704
Kilometerstand	141.408 km
Erstzulassungsdatum	05.11.2019

Begutachtungsdatum	28.07.2025 07:51:56	Inspektionsort	Schlosser Mücke
--------------------	---------------------	----------------	-----------------

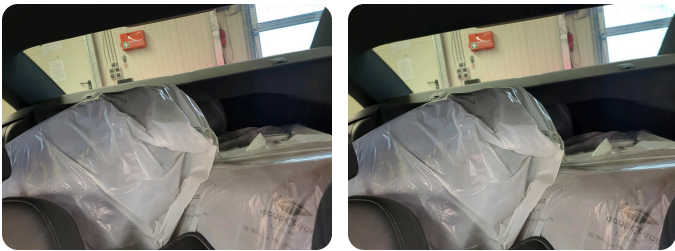
1 | Innenraum

Typ	Deformiert
Schweregrad	Unbekannt
Reparaturmethode	Keine Reparatur
Ursache	Bei Inspektion festgestellt

Kommentare: Folgeschäden durch Reifenlagerung auf Rücksitzbank möglich
