**DEKRA CZ a.s.**

**ARVAL CZ s.r.o.**

| RZ: | <b>8AJ6626</b> | VIN: | WAUZZZF25LN084962 |
| Model vozidla: | Audi S6 Lim (4A2) (2019) | Provedení: | S6 55 TDI 257 quattro AT |

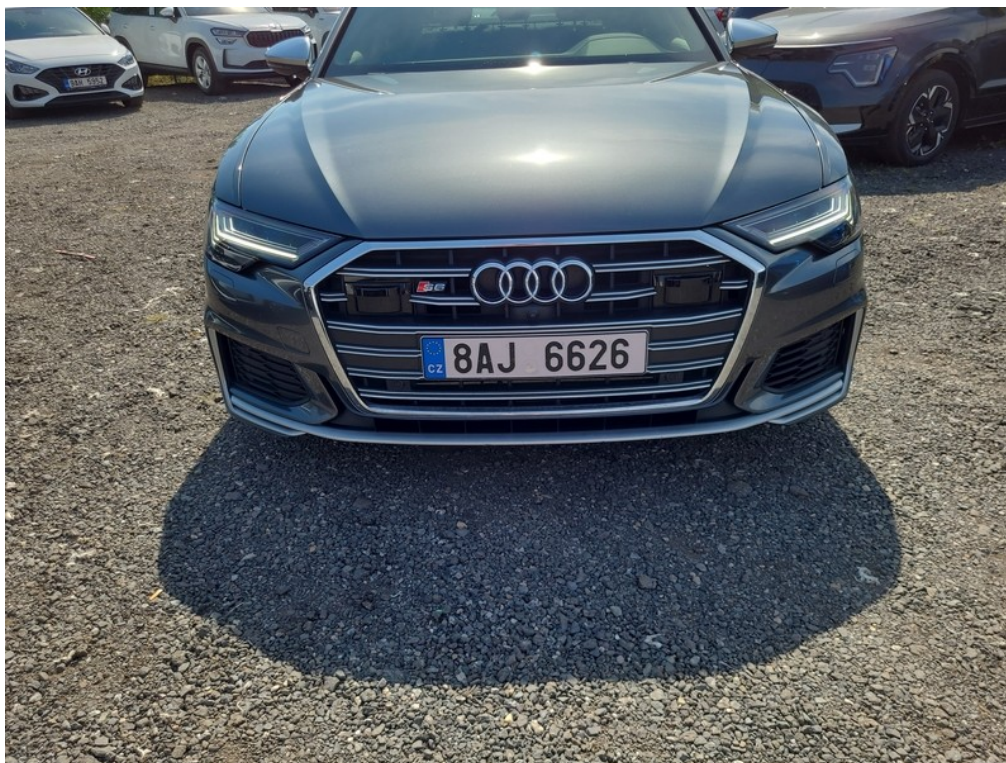
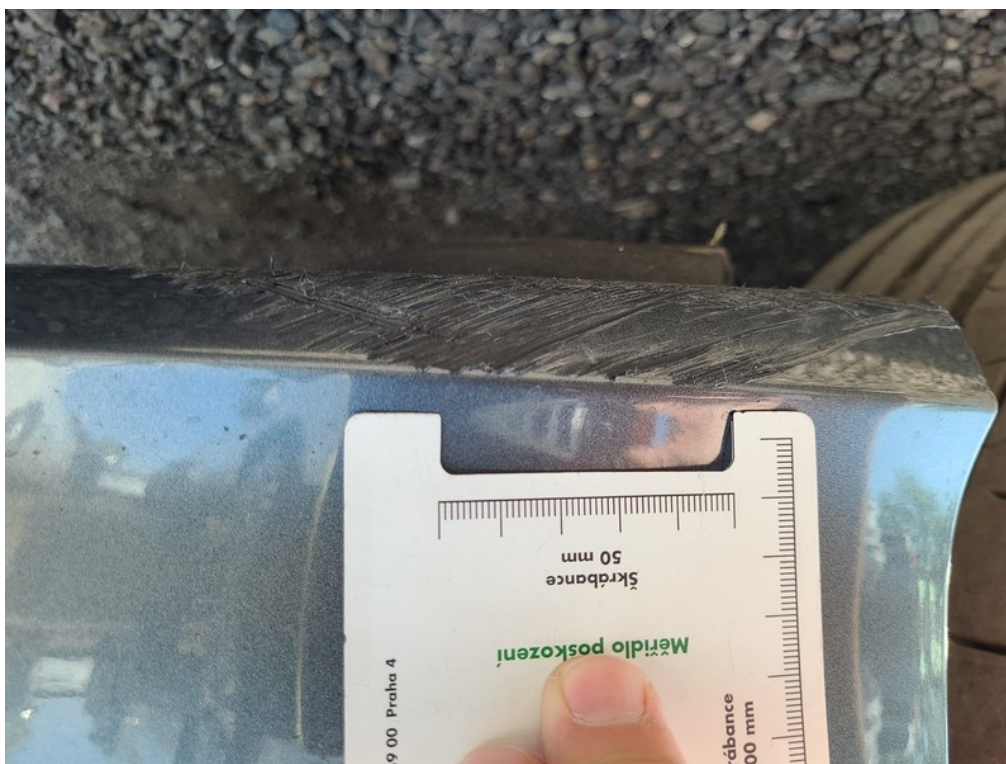
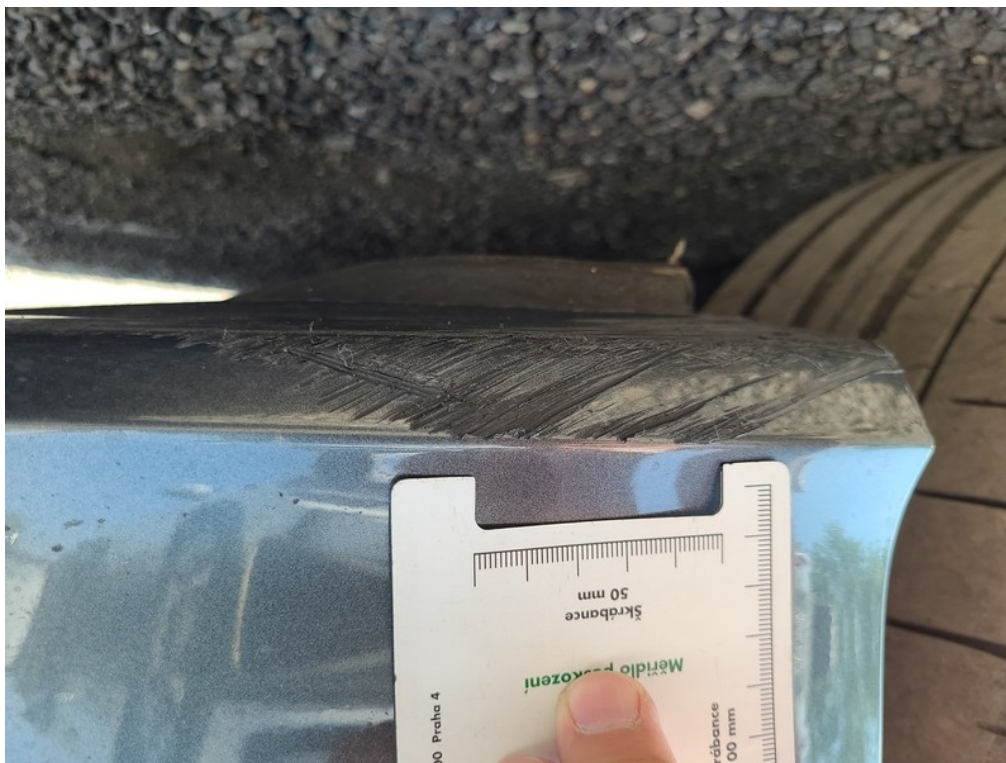
| P.č. | Poškozený díl | Druh poškození |
|---|---|---|
| 1 | Přední nárazník | Škrábance |

### 1 Přední nárazník - Škrábance

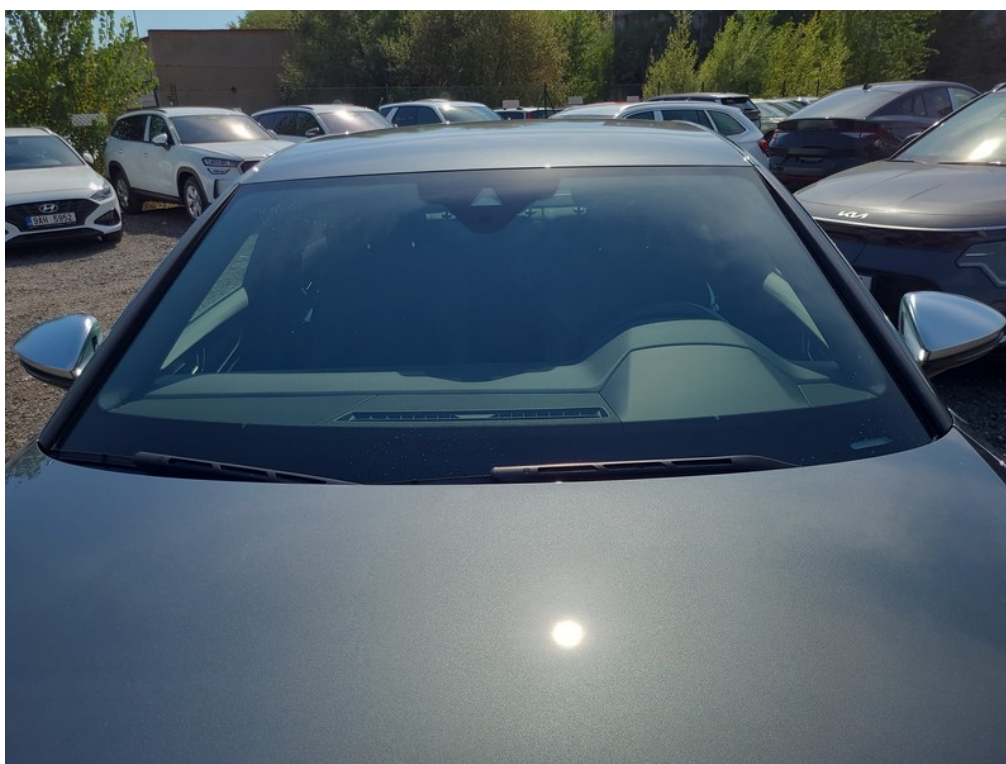
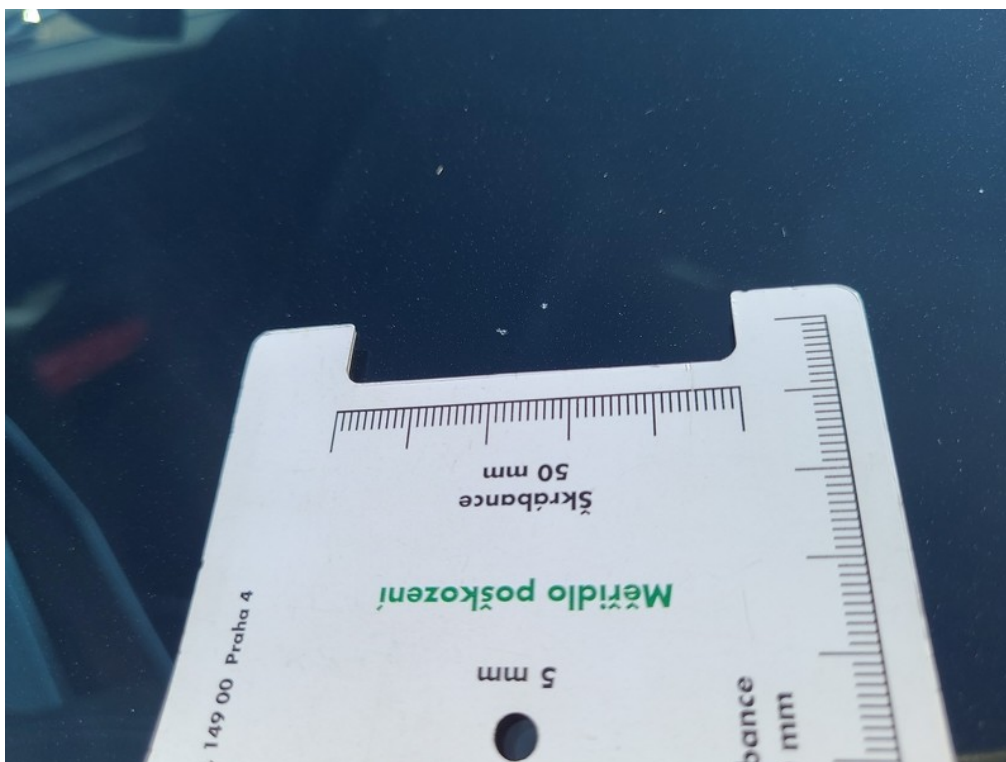
| P.č. | Poškozený díl | Druh poškození |
|---|---|---|
| 2 | Čelní sklo | Poškození od odletujícího kamení |

**2 Čelní sklo - Poškození od odletujícího kamení**  
Umístění: Exteriér (vnější prostor)

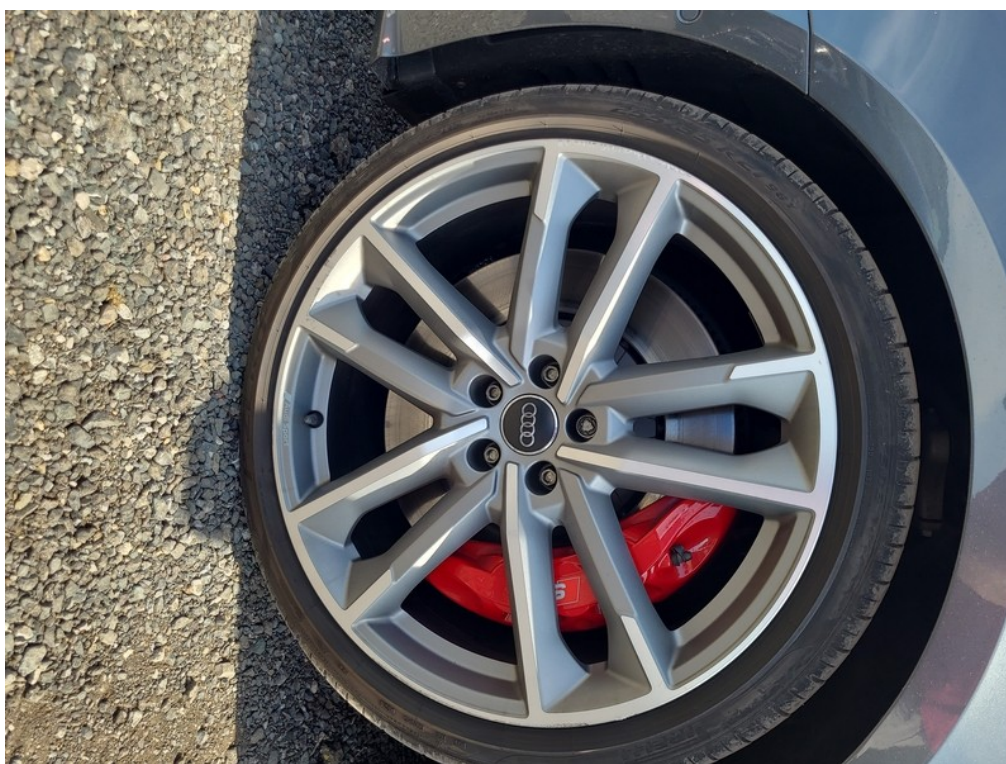
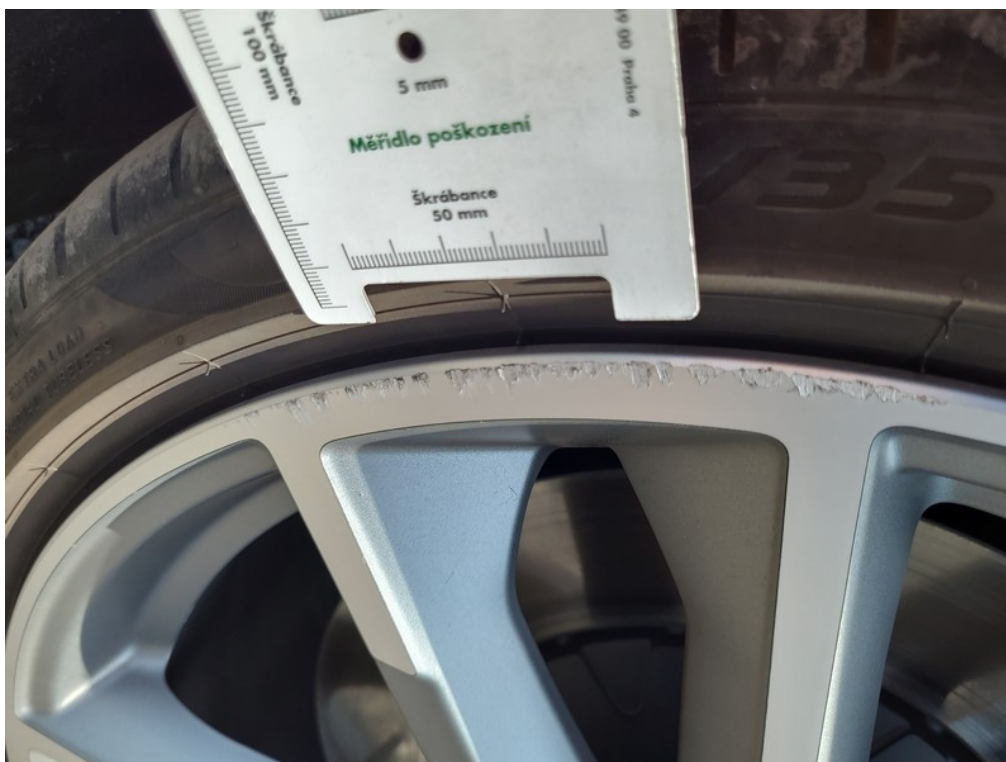
| P.č. | Poškozený díl | Druh poškození |
|---|---|---|
| 3 | Disk LP kola | Škrábance |

**3** Disk LP kola - Škrábance  
Umístění:

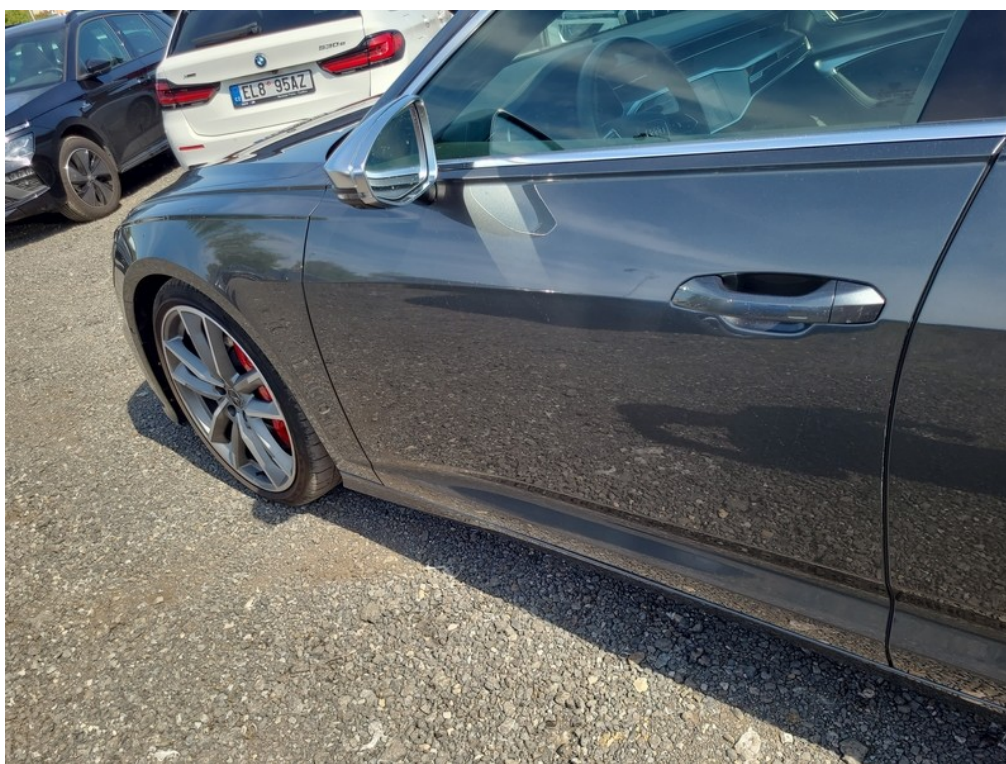
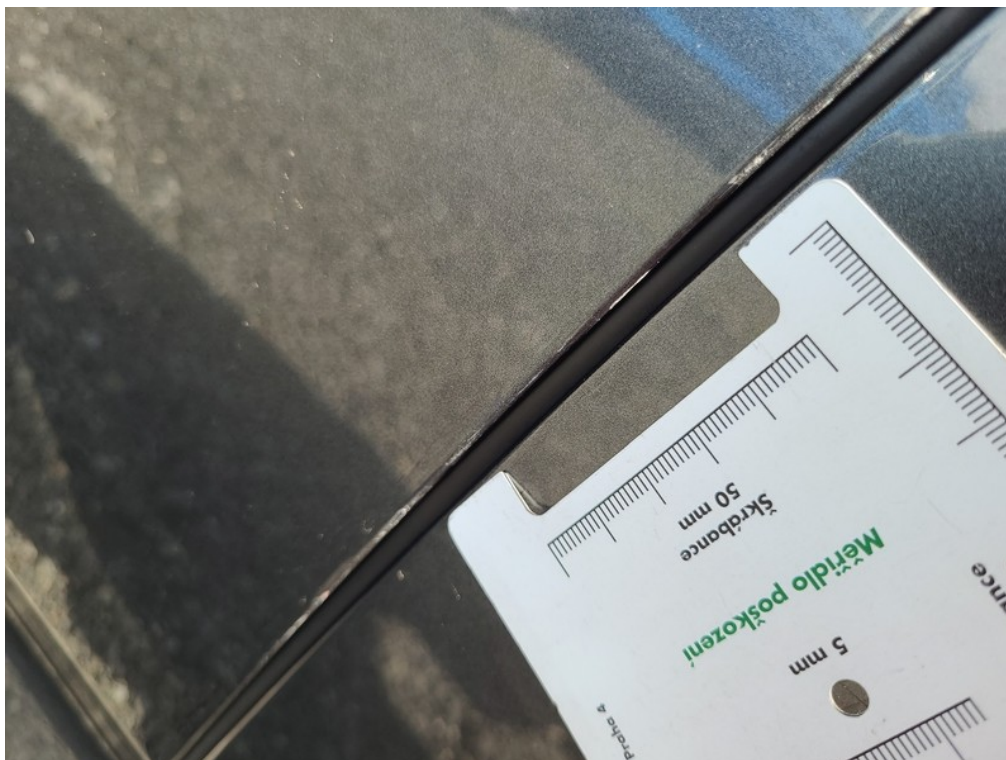
| P.č. | Poškozený díl | Druh poškození |
|---|---|---|
| 4 | Dveře přední levé | Škrábance |

**4 Dveře přední levé - Škrábance**  
Umístění:

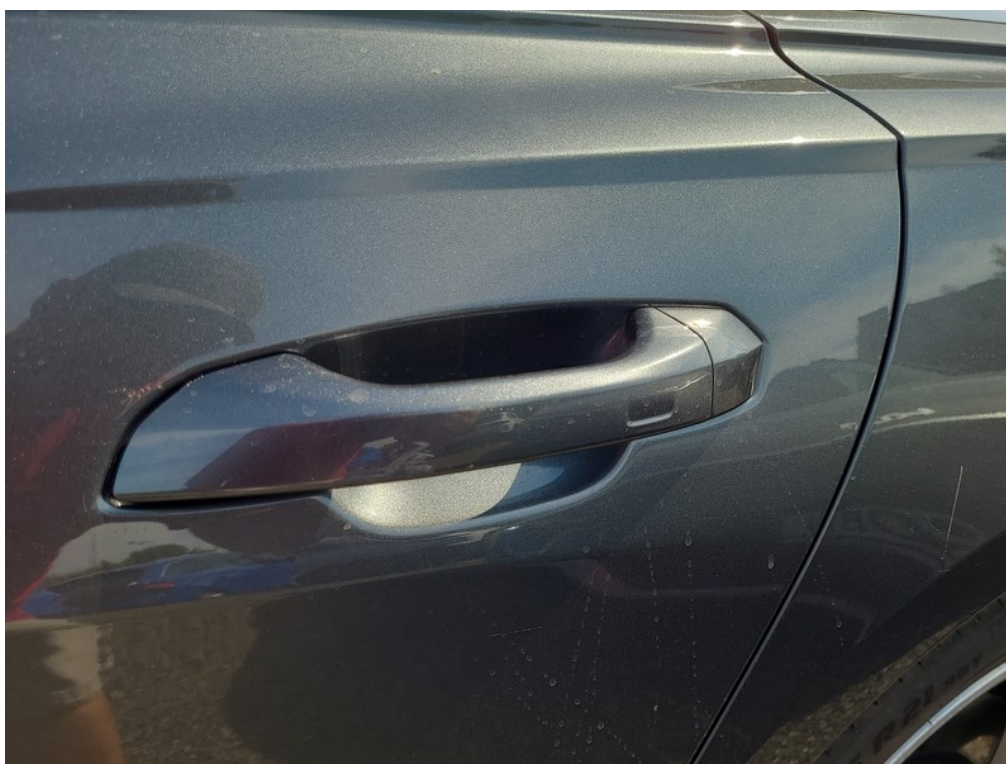
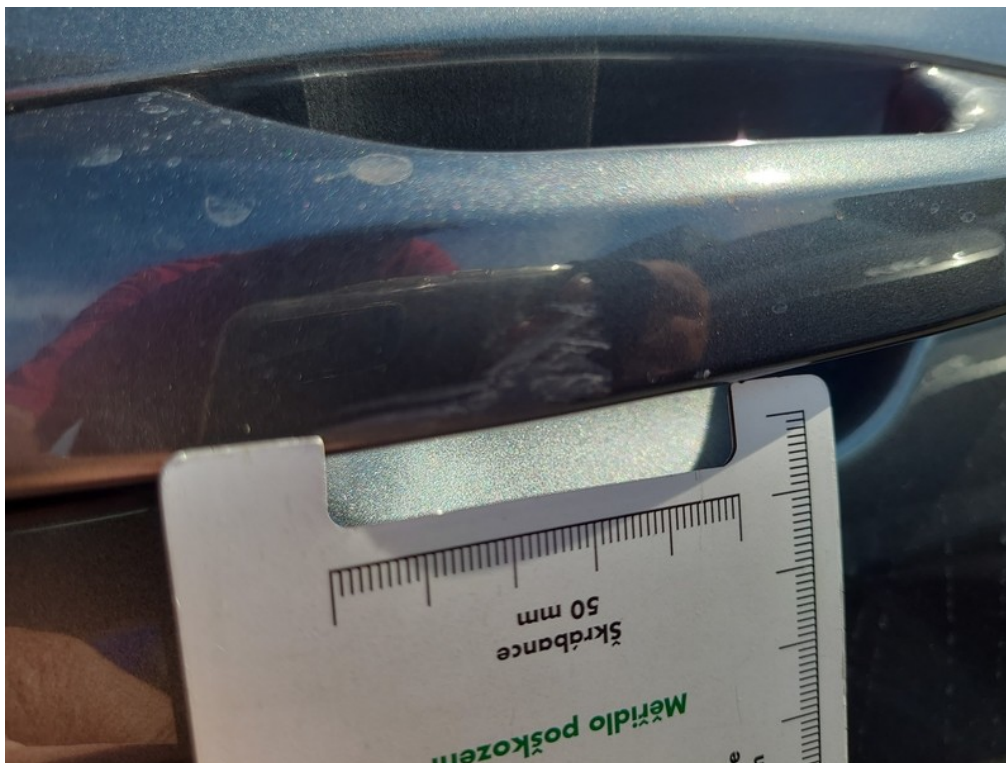
| P.č. | Poškozený díl | Druh poškození |
|---|---|---|
| 5 | Madlo kliky LZ dveří | Škrábance |

**5 Madlo kliky LZ dveří - Škrábance**  
Umístění:

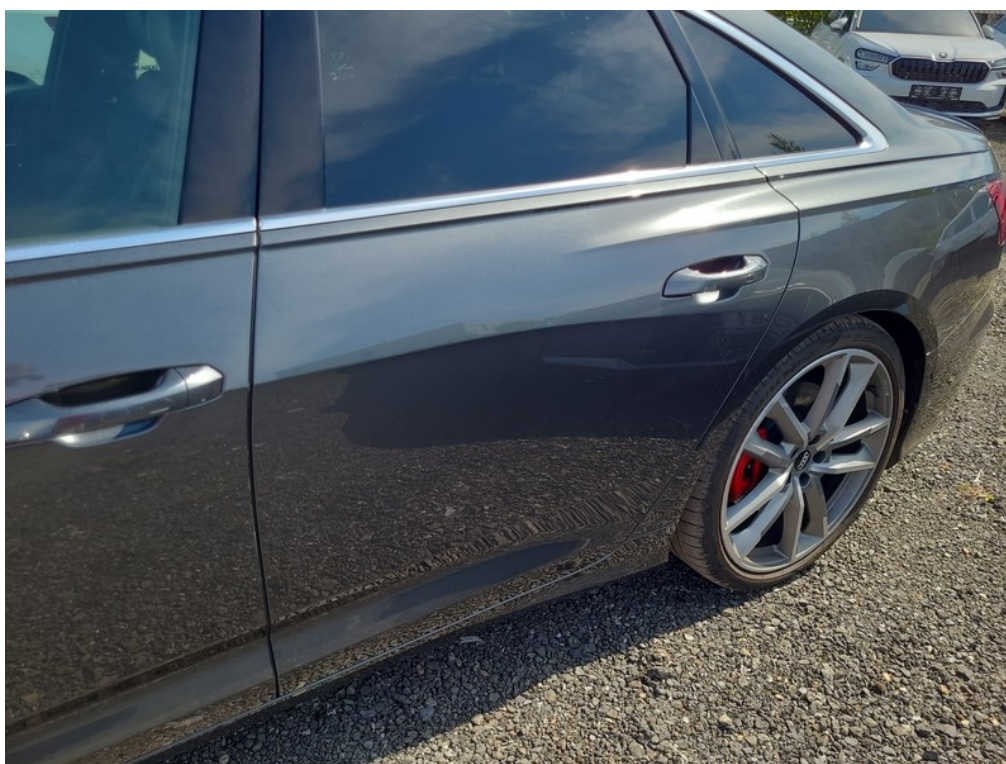
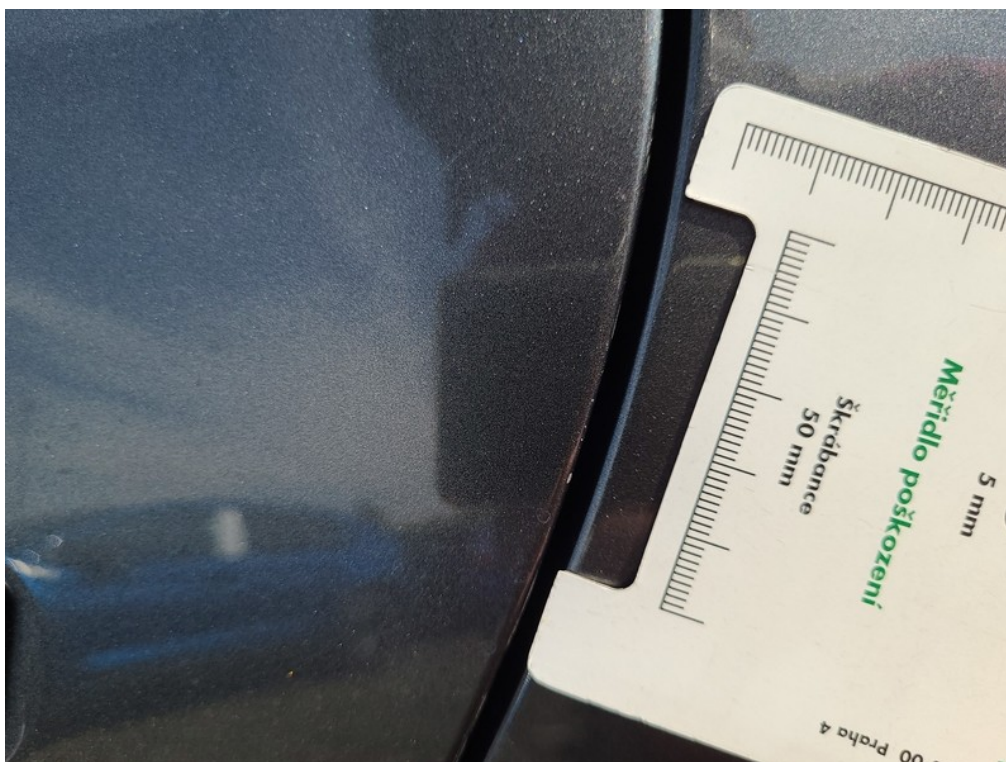
| P.č. | Poškozený díl | Druh poškození |
|---|---|---|
| 6 | Dveře zadní levé | Škrábance |

**6 Dveře zadní levé - Škrábance**  
Umístění:

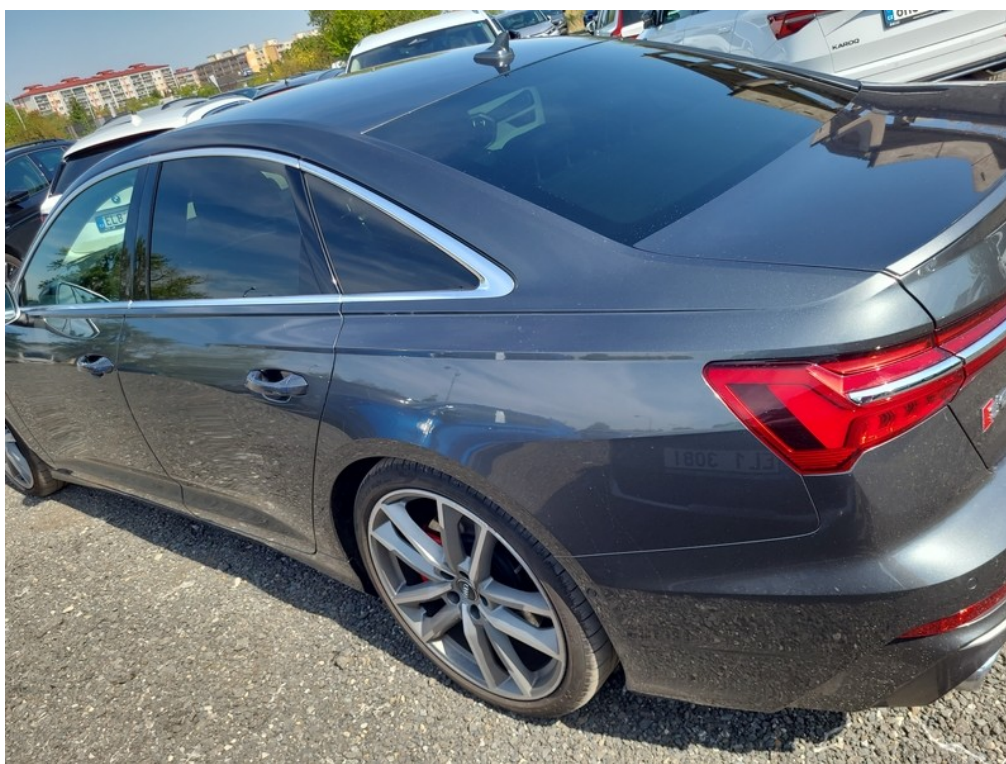
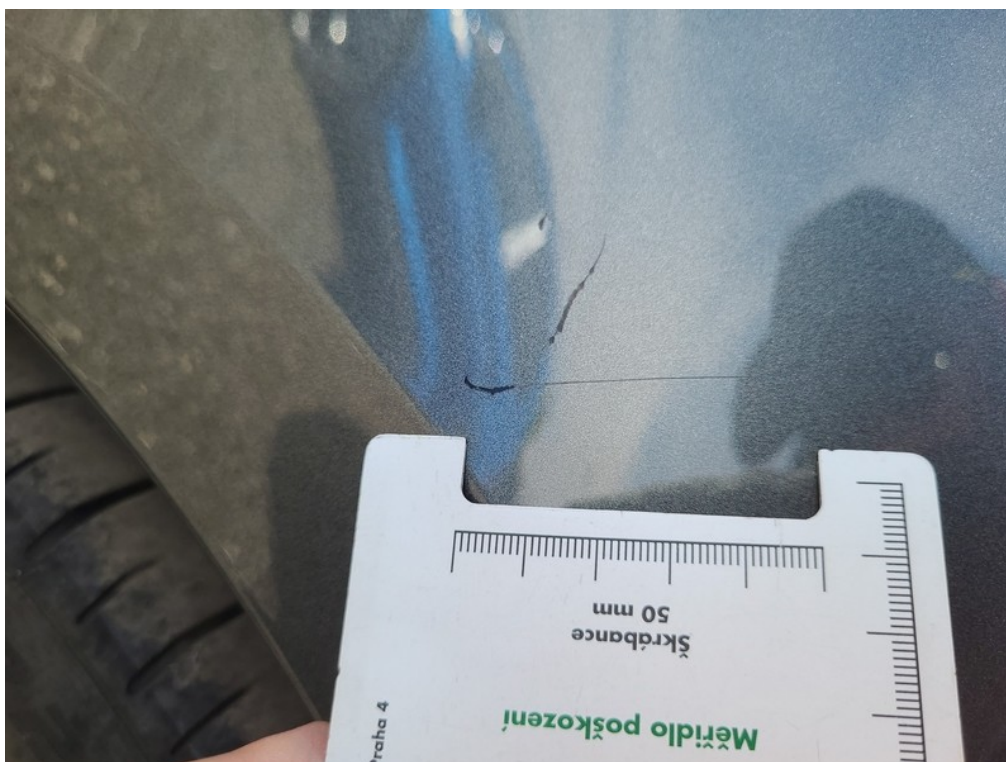
| P.č. | Poškozený díl | Druh poškození |
|---|---|---|
| 7 | Bočnice zadní levá | Škrábance |

**7 Bočnice zadní levá - Škrábance**  
Umístění:

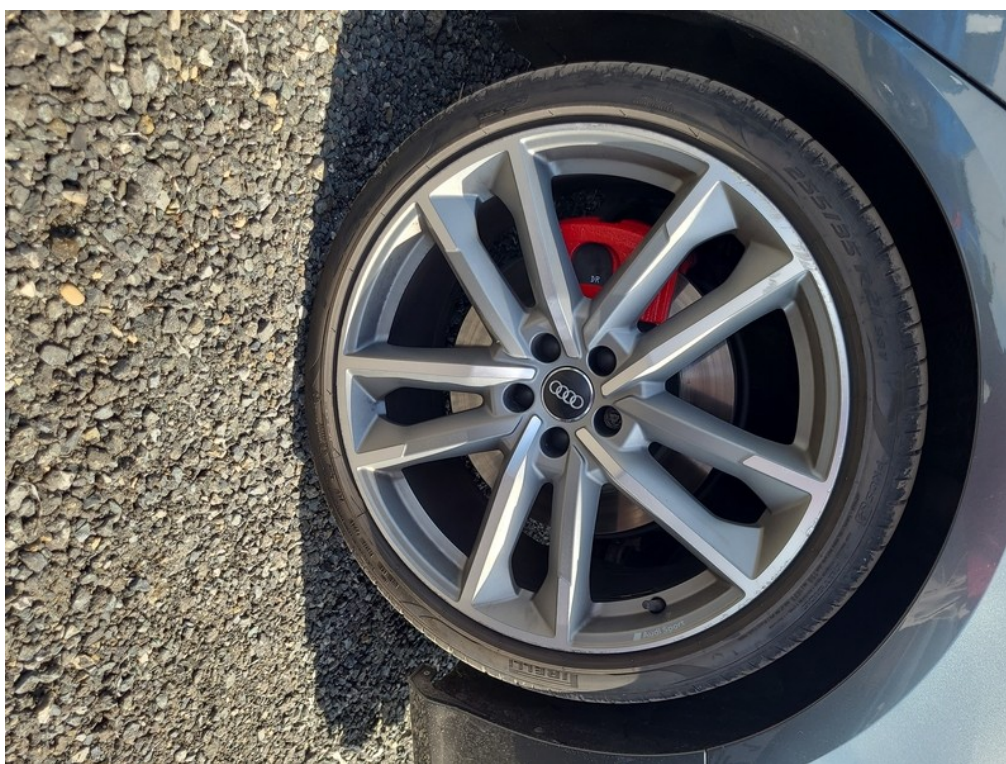
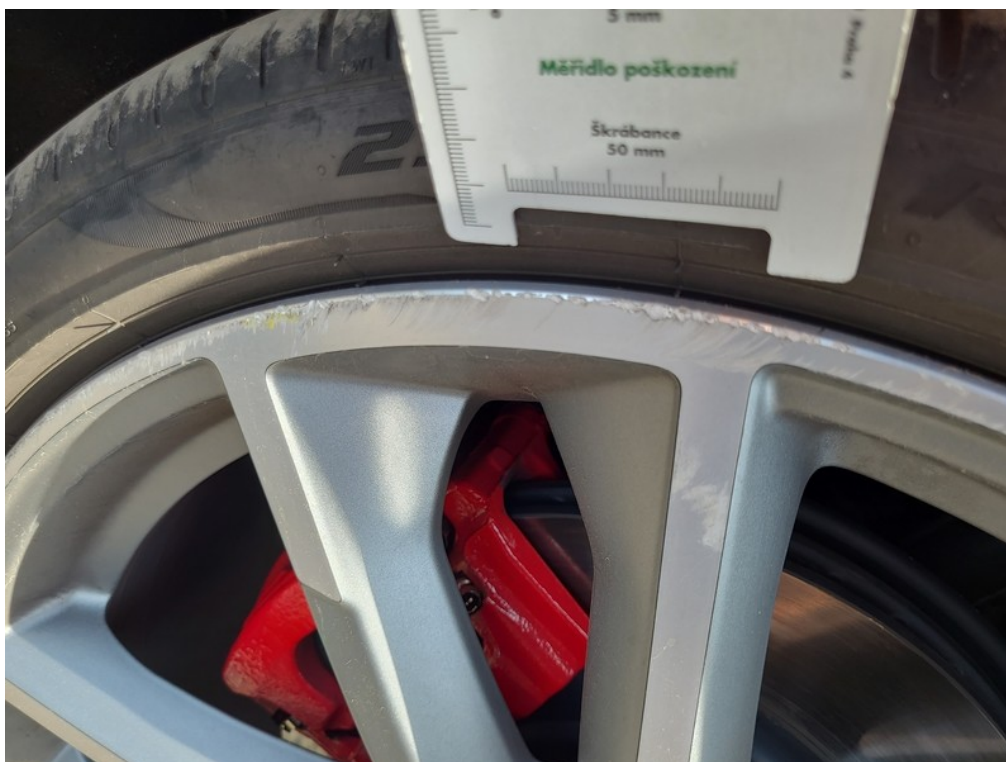
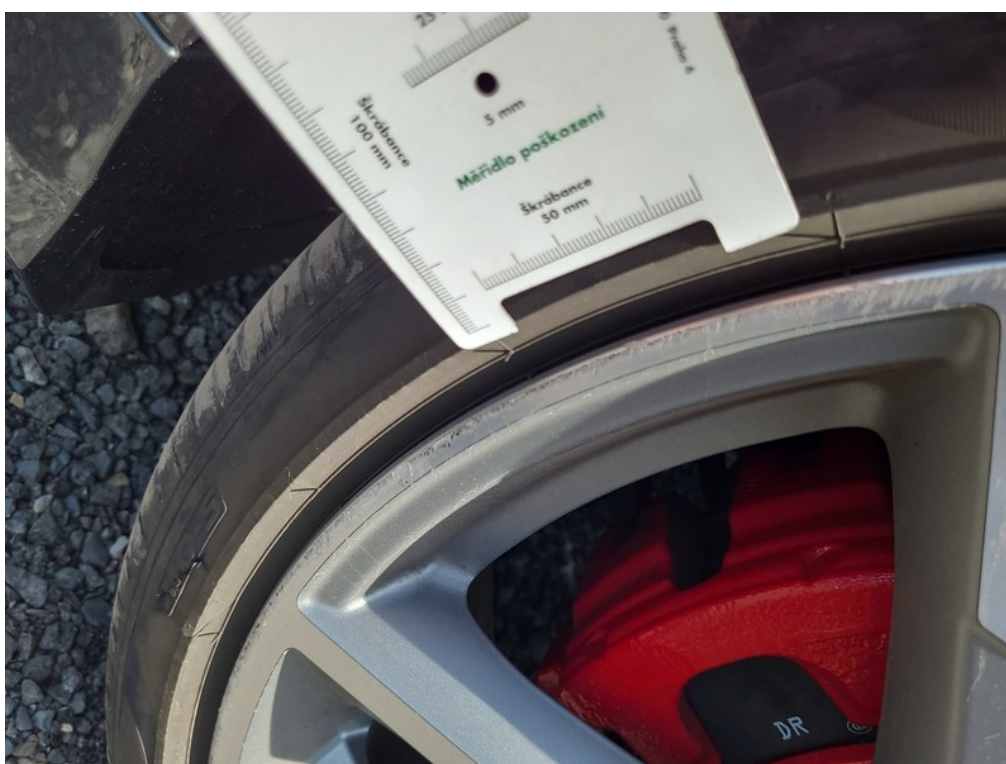
| P.č. | Poškozený díl | Druh poškození |
|---|---|---|
| 8 | Disk LZ kola | Škrábance |

**8 Disk LZ kola - Škrábance**  
Umístění:

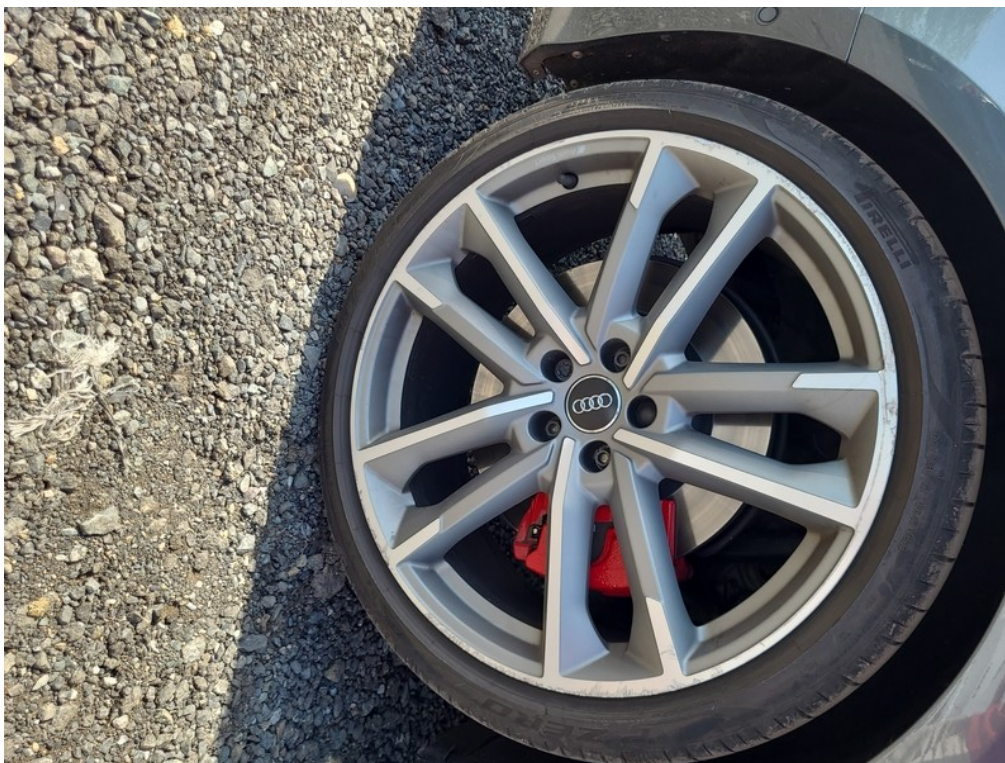
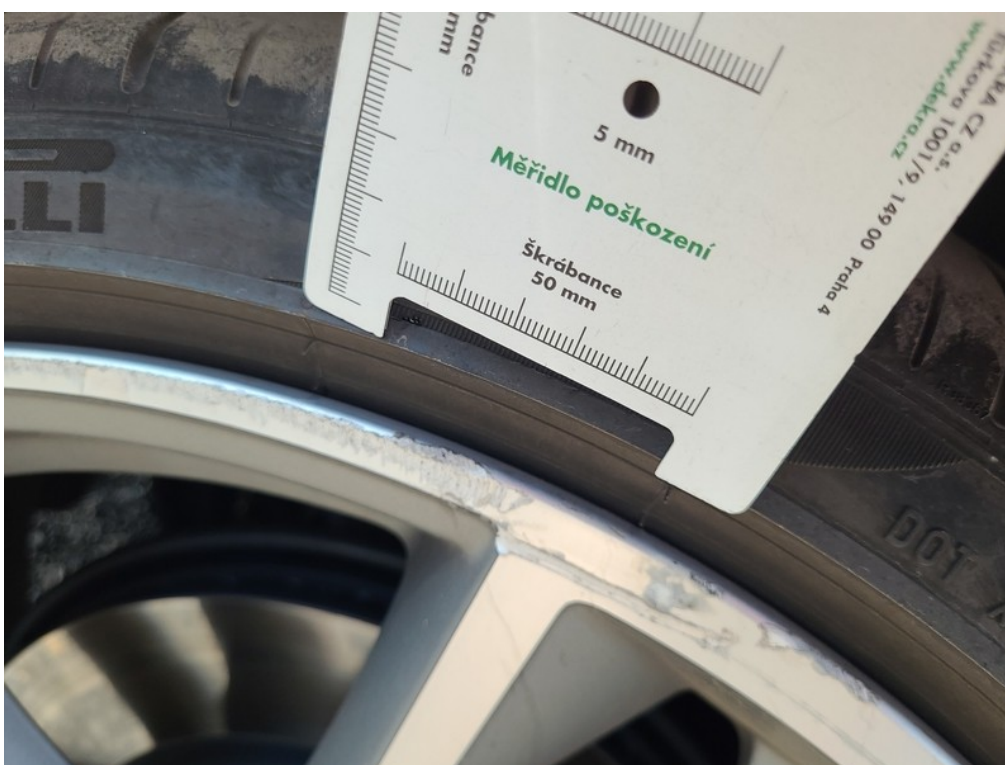
| P.č. | Poškozený díl | Druh poškození |
|---|---|---|
| 9 | Disk PZ kola | Škrábance |

**9 Disk PZ kola - Škrábance**  
Umístění:

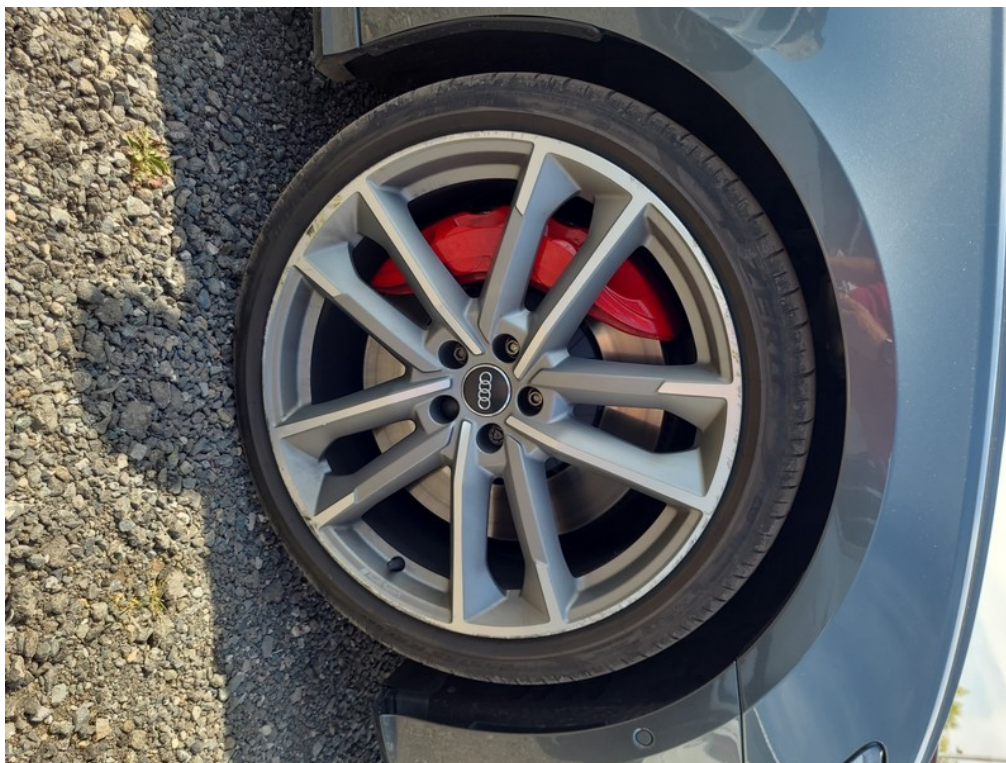
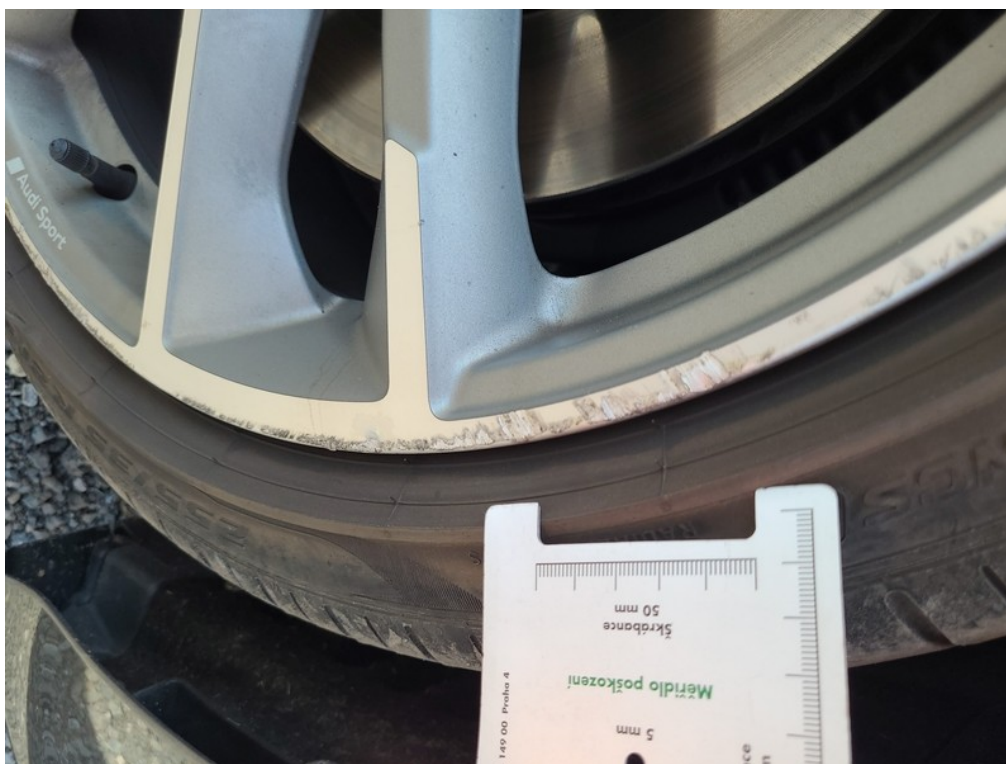
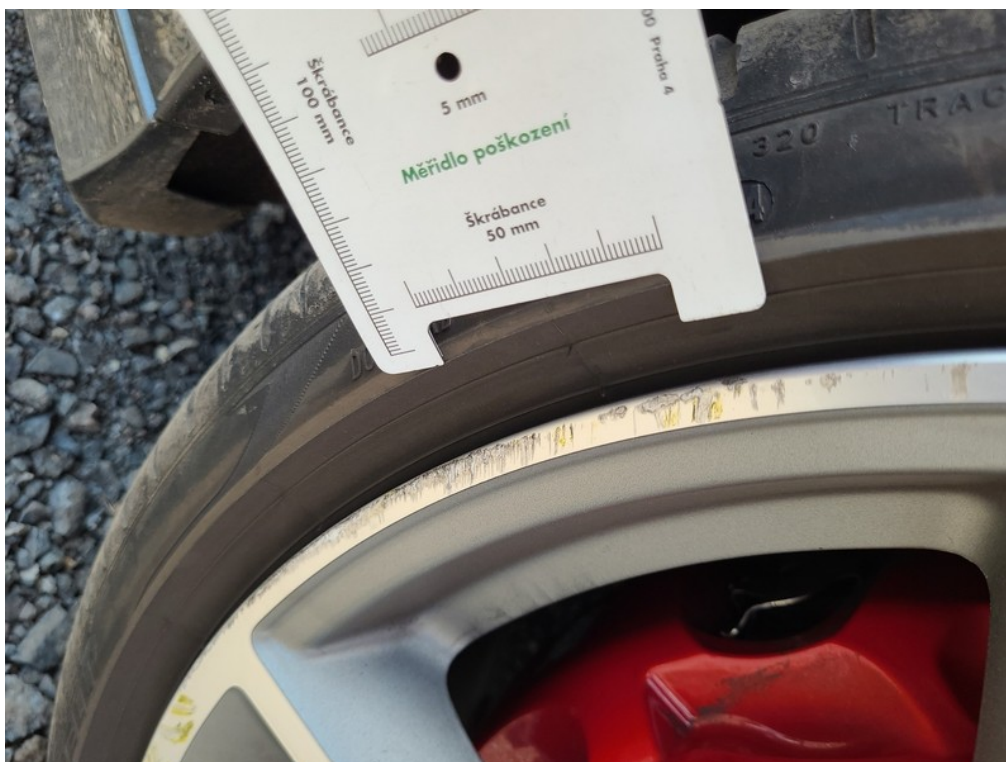
| P.č. | Poškozený díl | Druh poškození |
|---|---|---|
| 10 | Disk PP kola | Škrábance |

**10 Disk PP kola - Škrábance**  
Umístění:

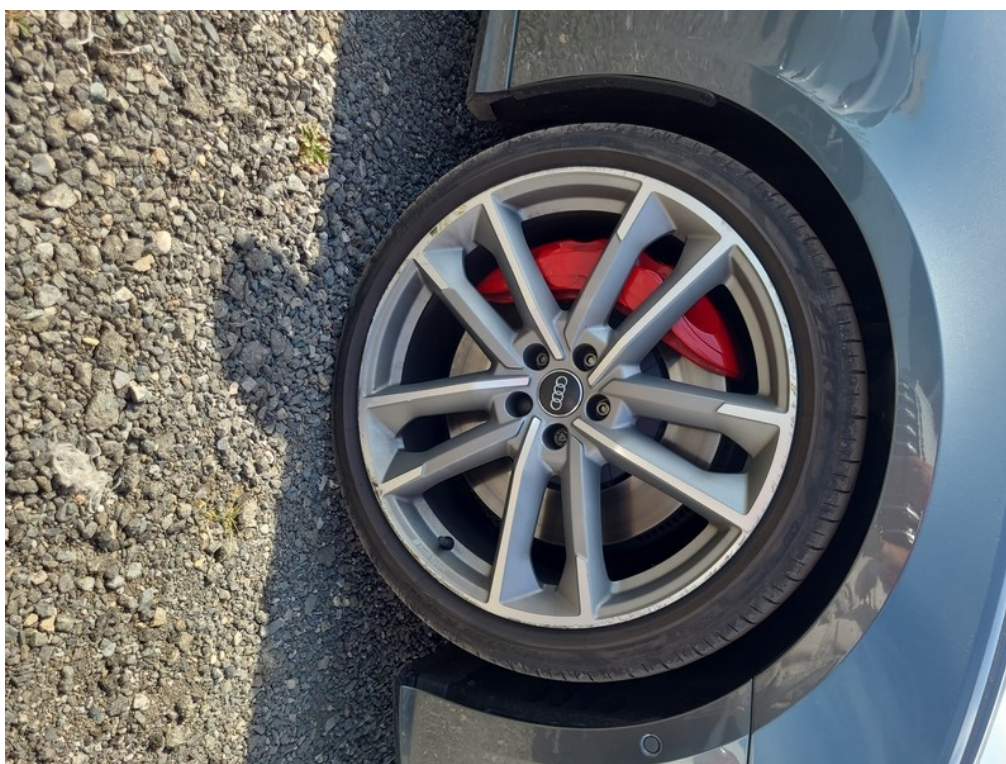
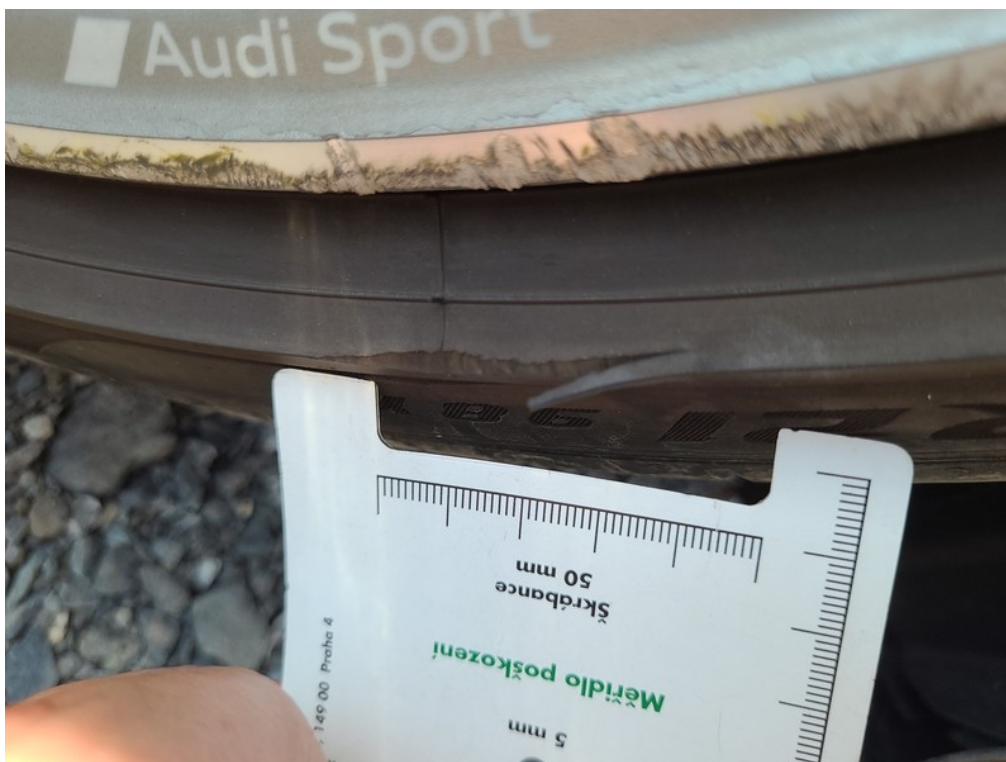
| P.č. | Poškozený díl | Druh poškození |
|---|---|---|
| 11 | Pneumatika PP kola | Prasklina |

**11 Pneumatika PP kola - Prasklina**  
Umístění:

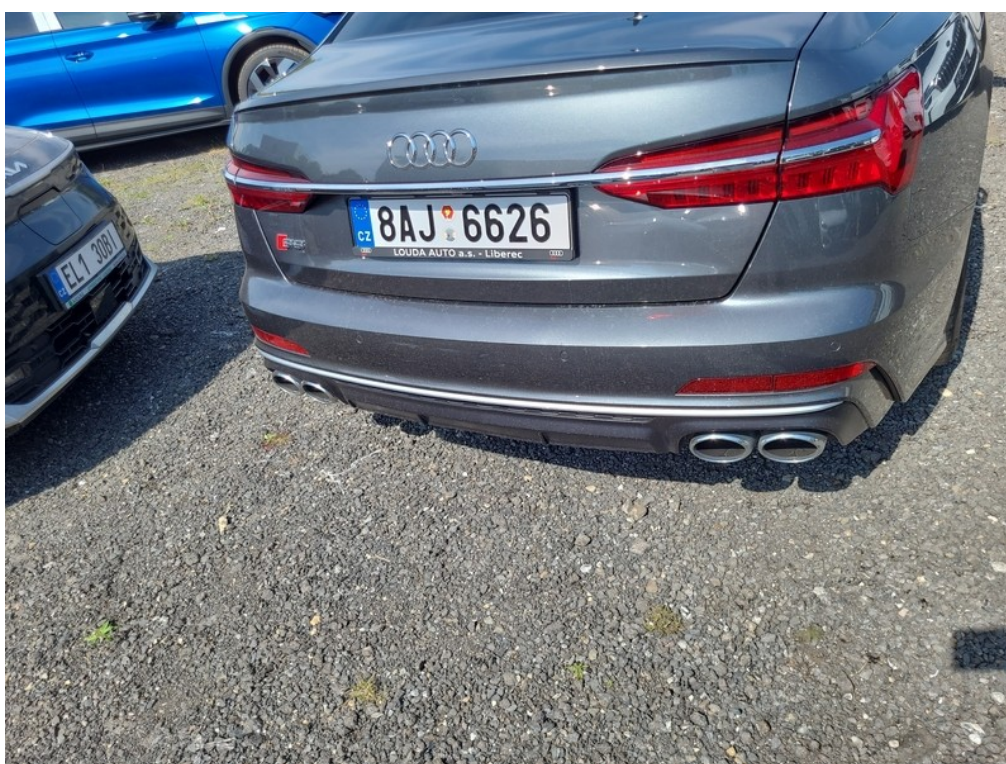
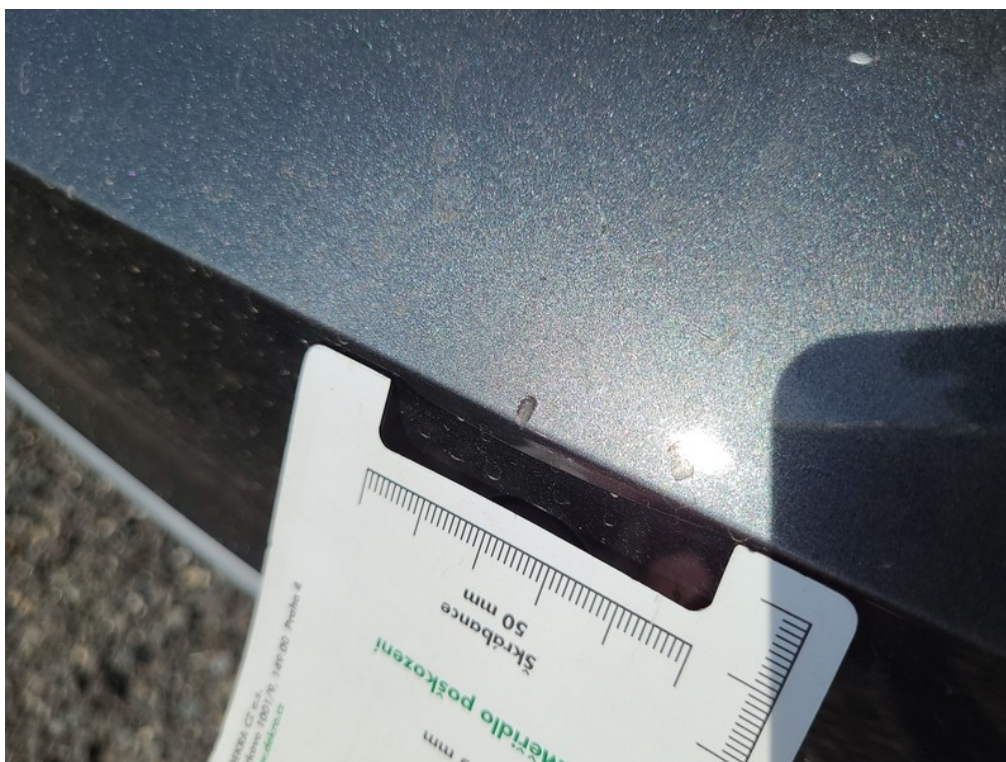
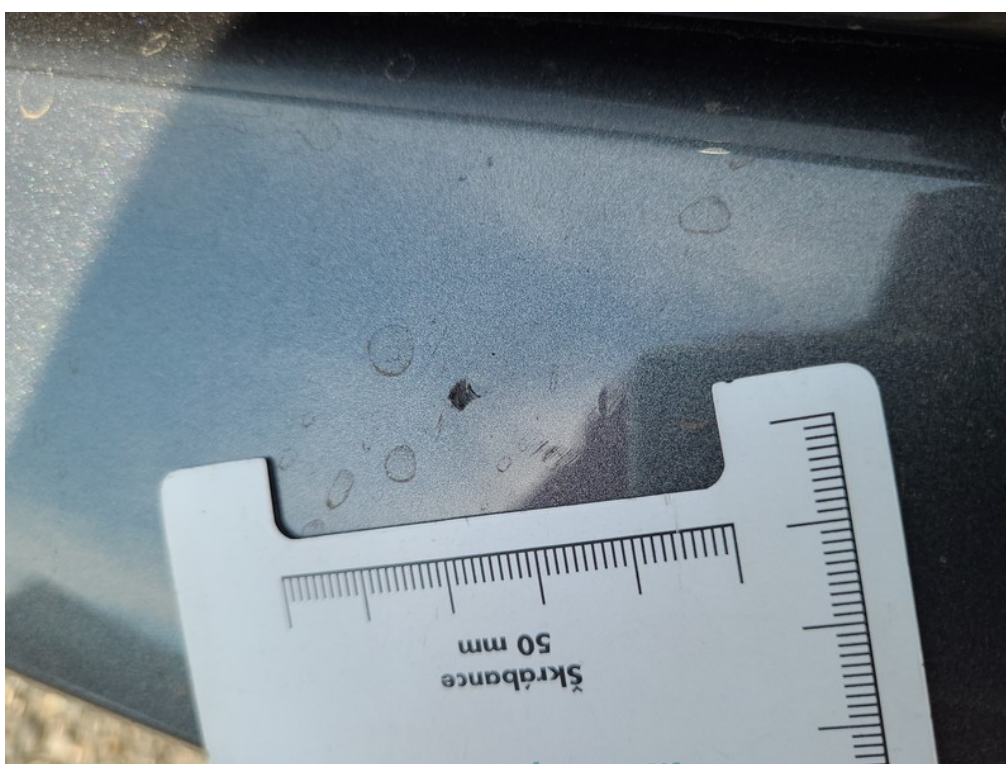
| P.č. | Poškozený díl | Druh poškození |
|---|---|---|
| 12 | Zadní nárazník | Škrábance |

12 Zadní nárazník - Škrábance  
Umístění:
