**DEKRA CZ a.s.**

**ARVAL CZ s.r.o.**

| RZ: | <b>8AJ6626</b> | VIN: | WAUZZZF25LN084962 |
| Model vozidla: | Audi S6 Lim (4A2) (2019) | Provedení: | S6 55 TDI 257 quattro AT |

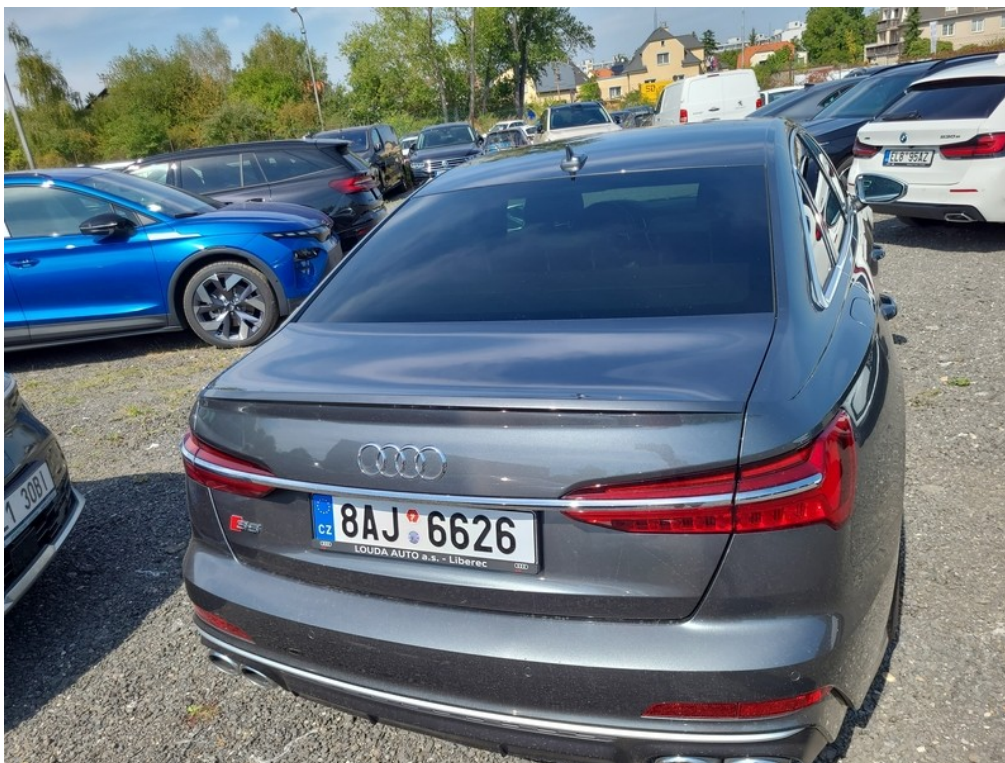
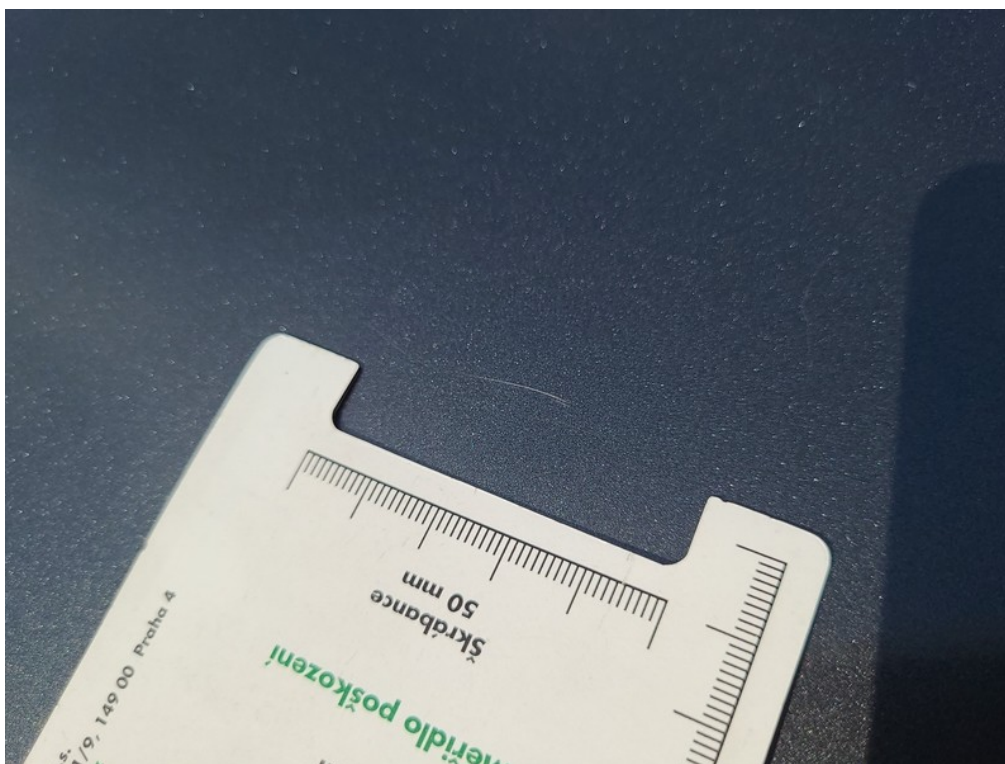
| P.č. | Poškozený díl | Druh poškození |
|---|---|---|
| 13 | Víko zavazadlového prostoru | Škrábance |

**13** Víko zavazadlového prostoru - Škrábance  
Umístění: Exteriér (vnější prostor)

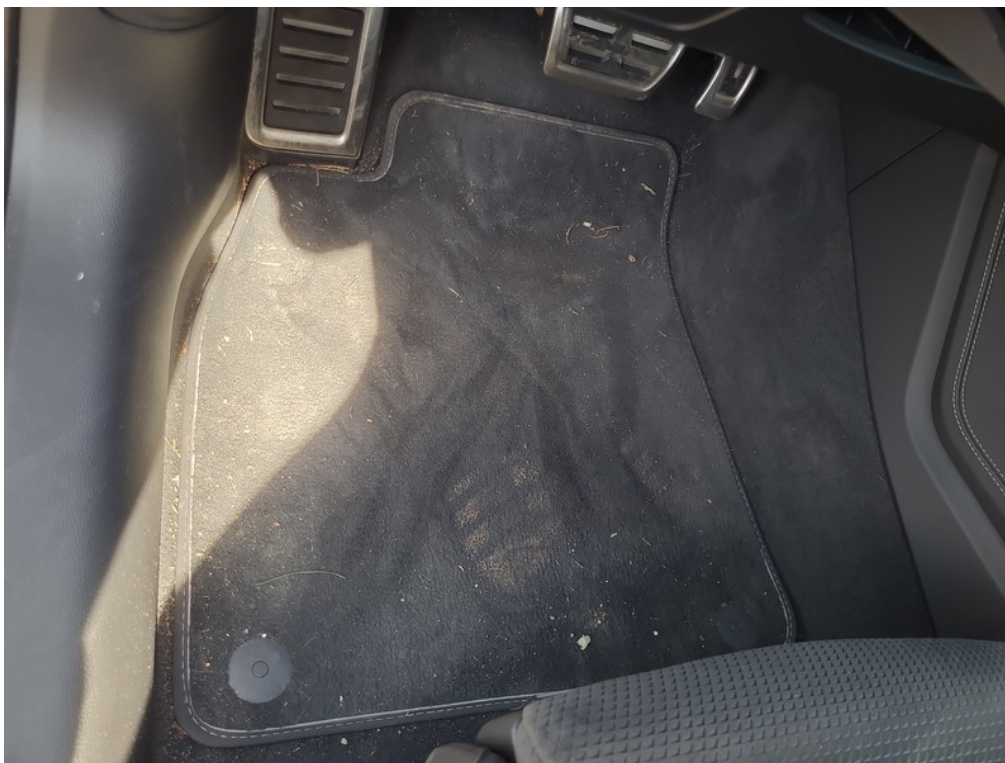
| P.č. | Poškozený díl | Druh poškození |
|---|---|---|
| 14 | Přídavný koberec LP | Opotřebení |

**14** **Přídavný koberec LP - Opotřebení**  
Umístění: Interiér (vnitřní prostor)

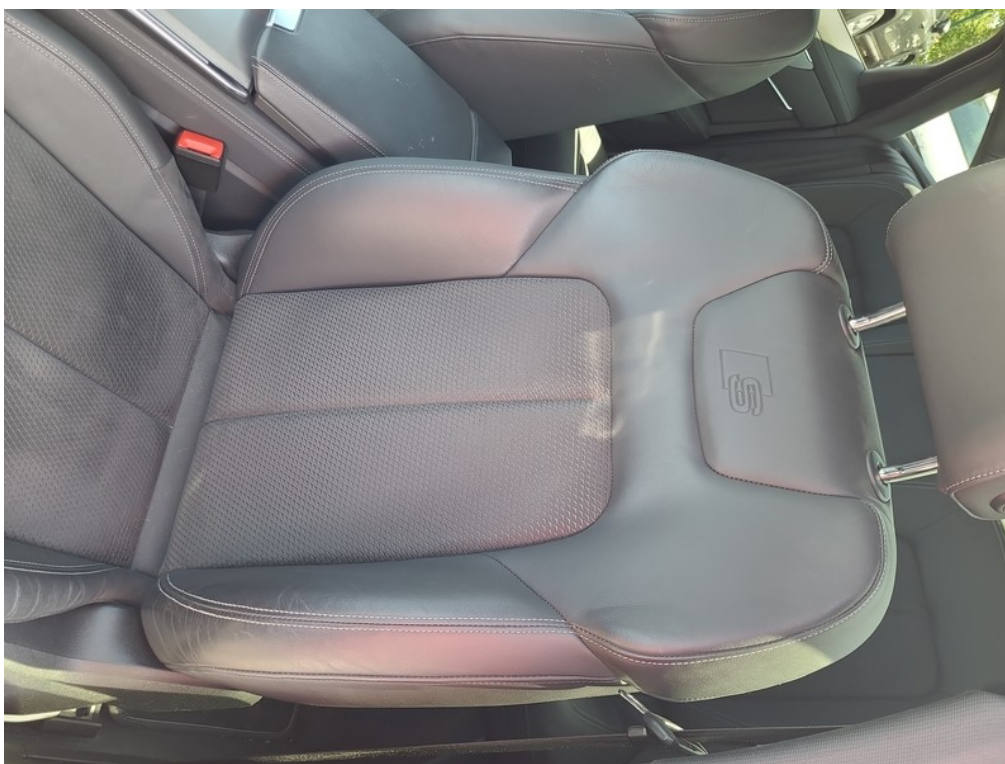
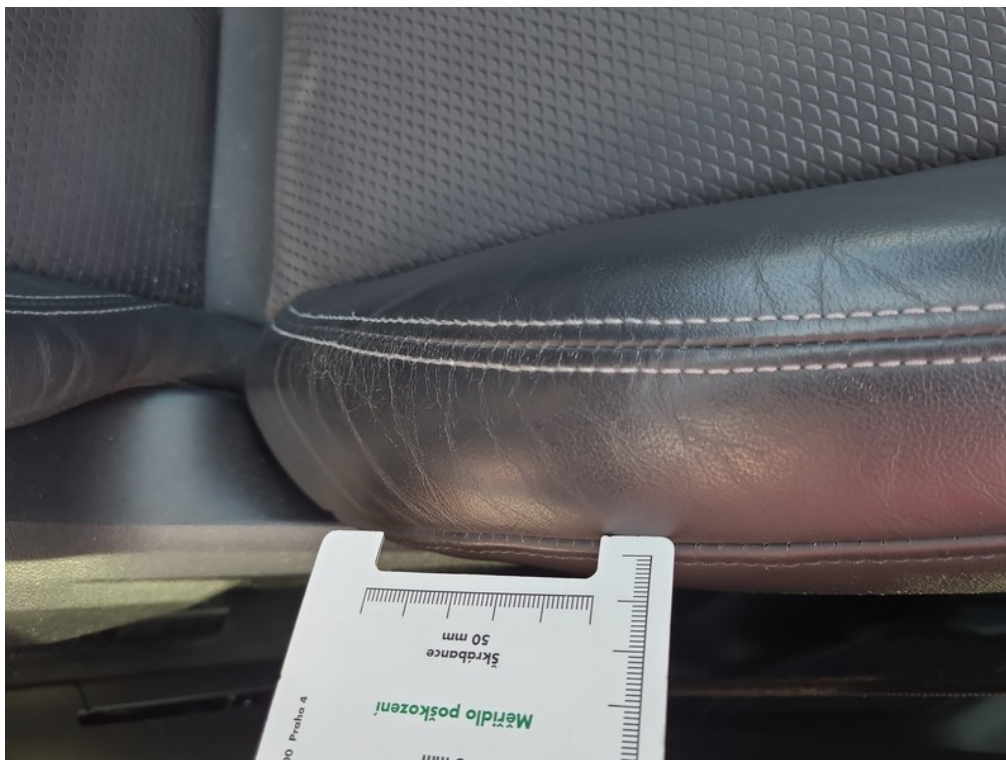
| P.č. | Poškozený díl | Druh poškození |
|---|---|---|
| 15 | Potah opěradla sedadla řidiče | Opotřebení |

**15** **Potah opěradla sedadla řidiče - Opotřebení**  
Umístění: Interiér (vnitřní prostor)

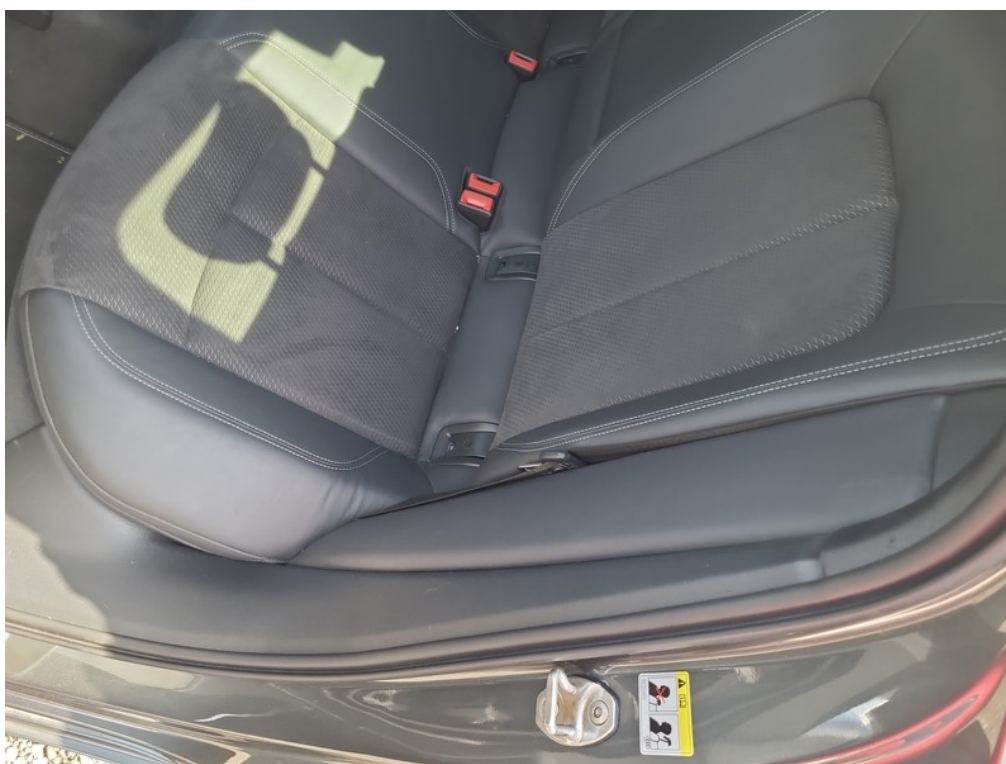
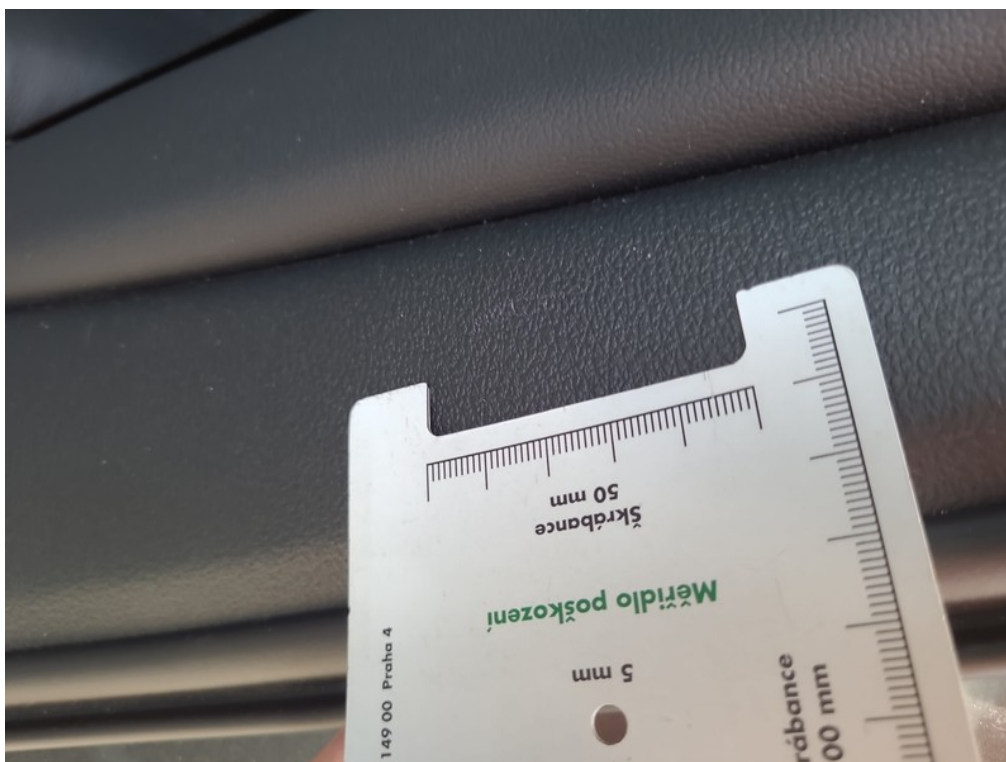
| P.č. | Poškozený díl | Druh poškození |
|---|---|---|
| 16 | Vnitřní kryt levého C-sloupku dolní | Škrábance |

**16** Vnitřní kryt levého C-sloupku dolní - Škrábance  
Umístění: Interiér (vnitřní prostor)

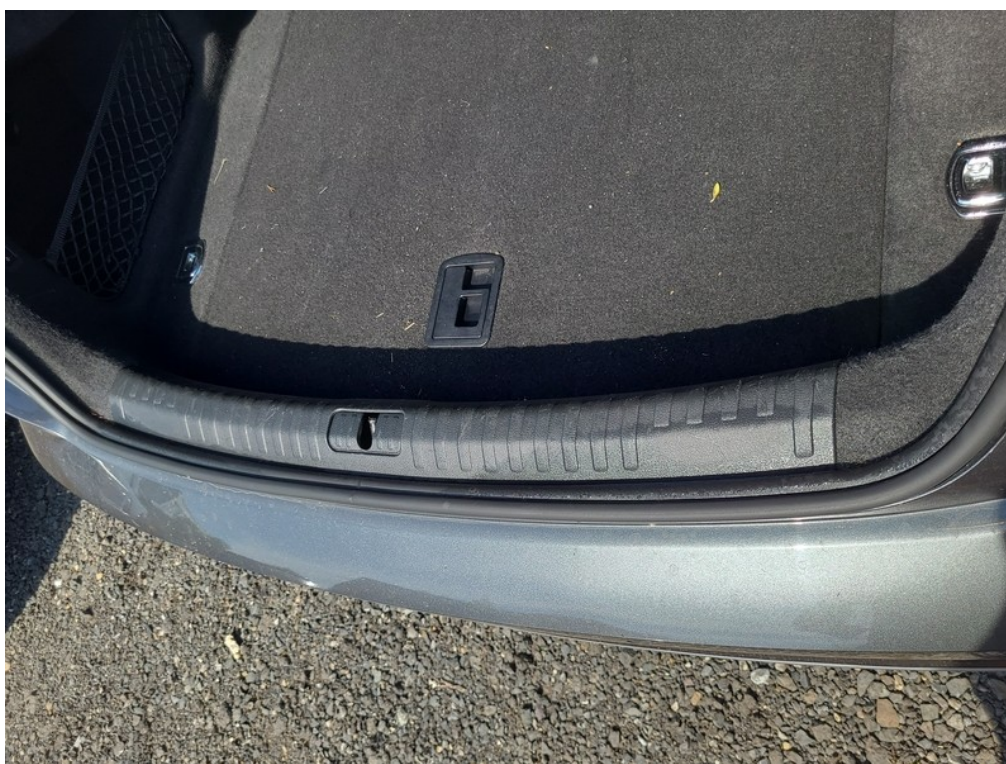
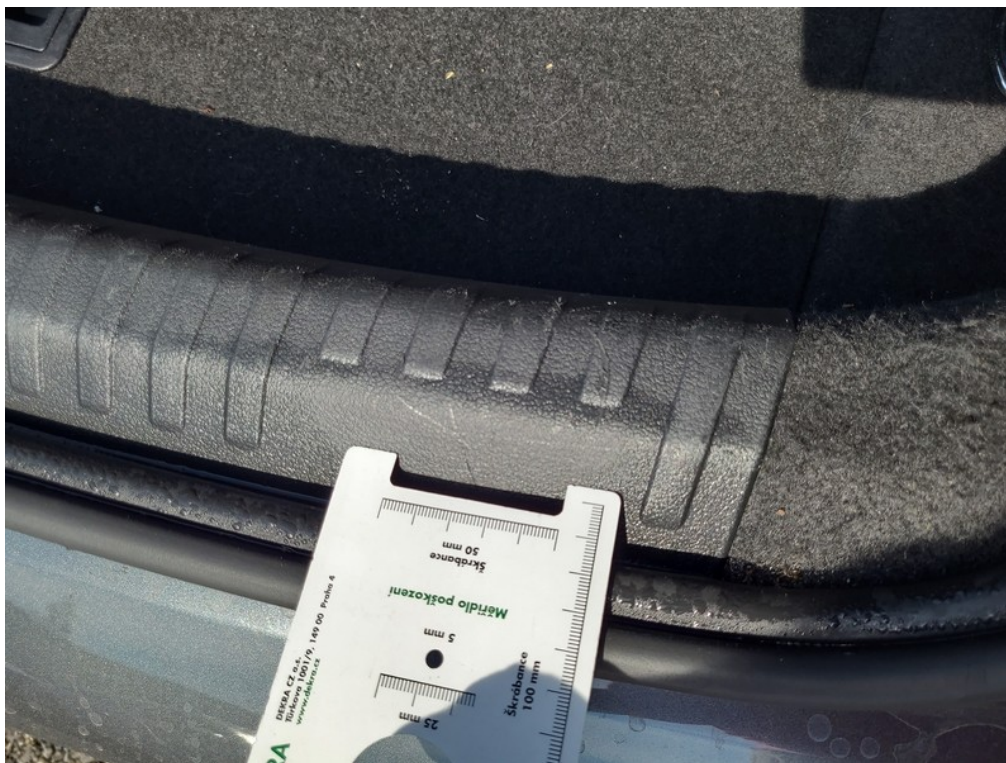
| P.č. | Poškozený díl | Druh poškození |
|---|---|---|
| 17 | Kryt zadního čela | Škrábance |

**17** Kryt zadního čela - Škrábance  
Umístění:

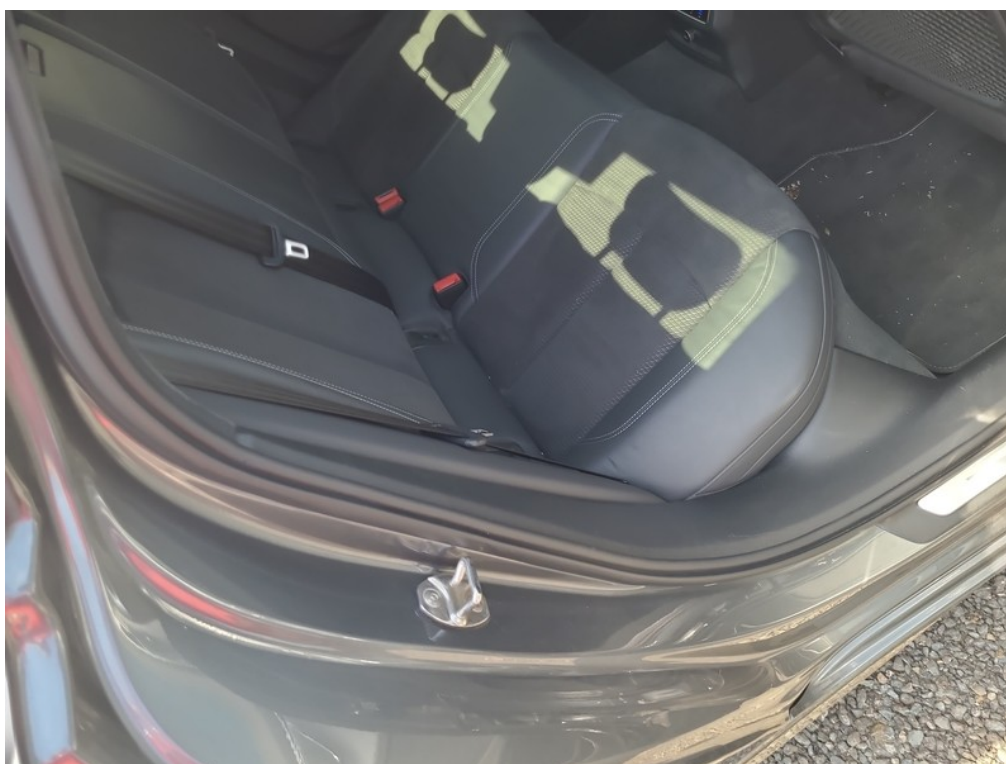
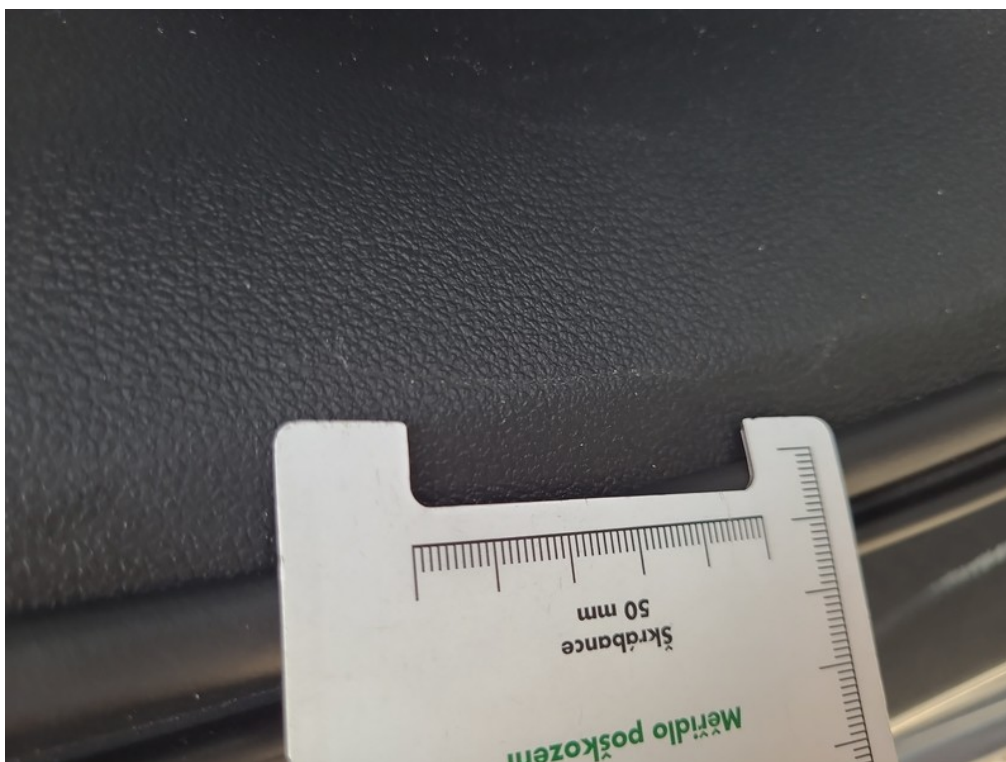
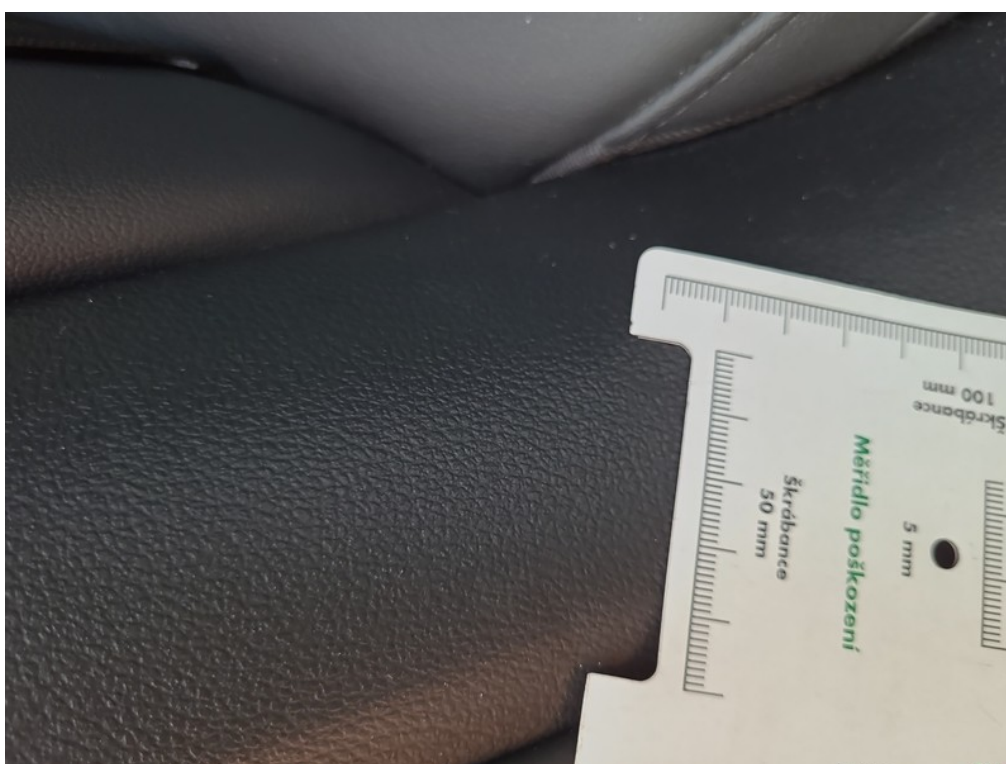
| P.č. | Poškozený díl | Druh poškození |
|---|---|---|
| 18 | Vnitřní kryt pravého C-sloupku dolní | Škrábance |

**18** Vnitřní kryt pravého C-sloupku dolní - Škrábance  
Umístění: Interiér (vnitřní prostor)

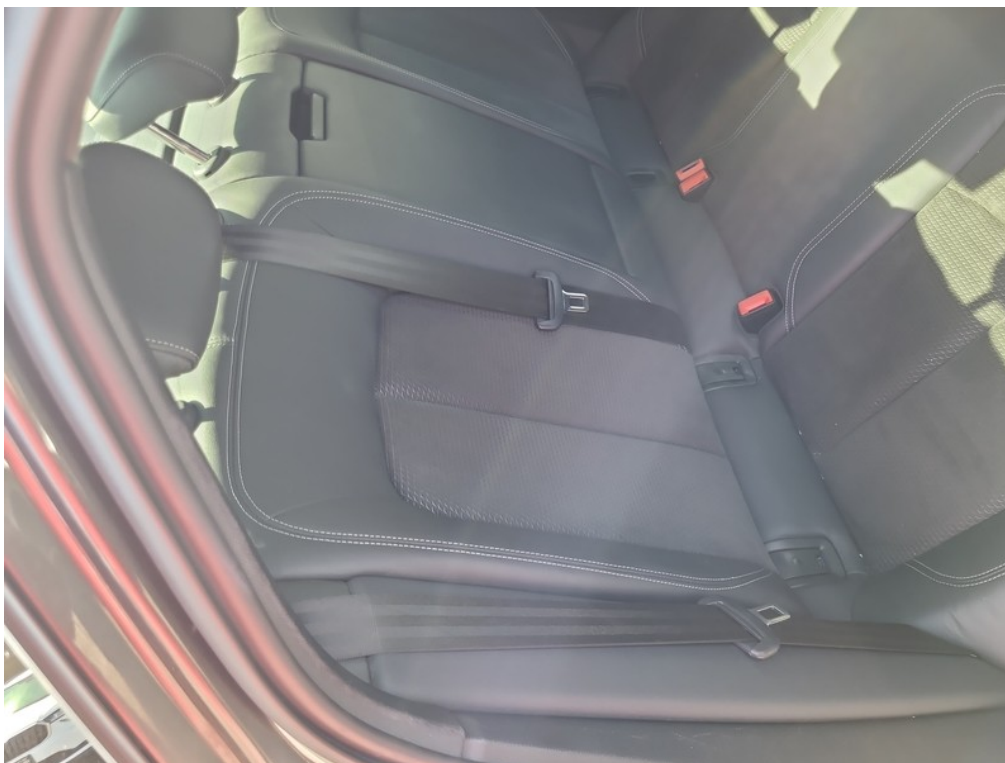
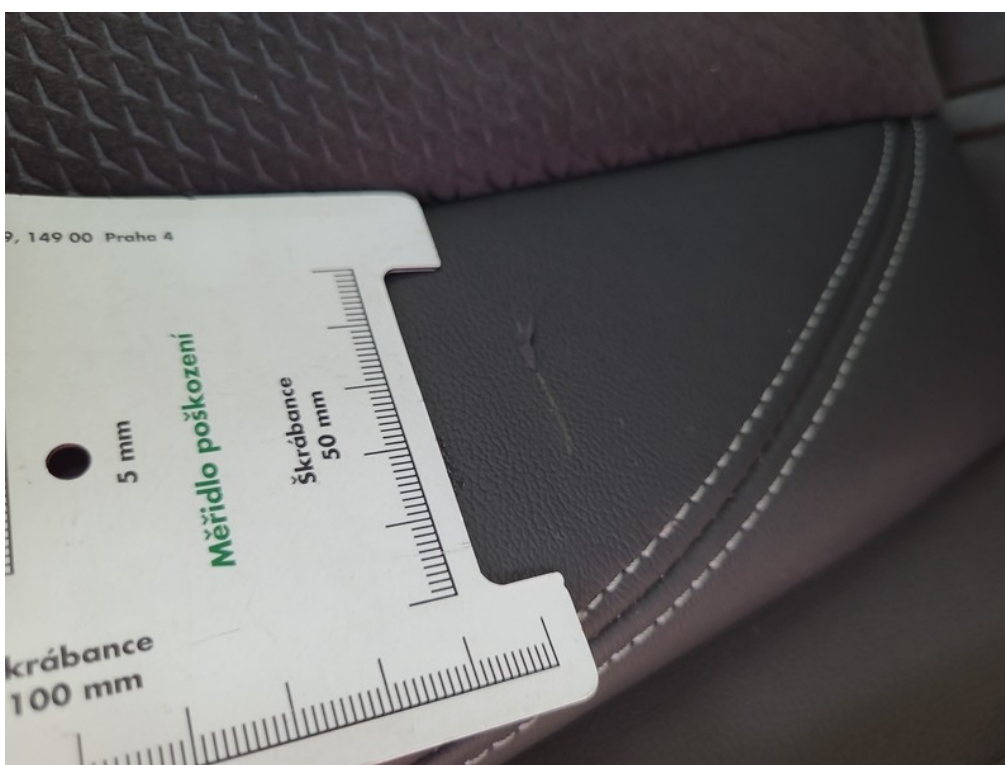
| P.č. | Poškozený díl | Druh poškození |
|---|---|---|
| 19 | Potah opěradla zadního pravého sedadla | Opotřebení |

**19** Potah opěradla zadního pravého sedadla - Opotřebení  
Umístění: Interiér (vnitřní prostor)

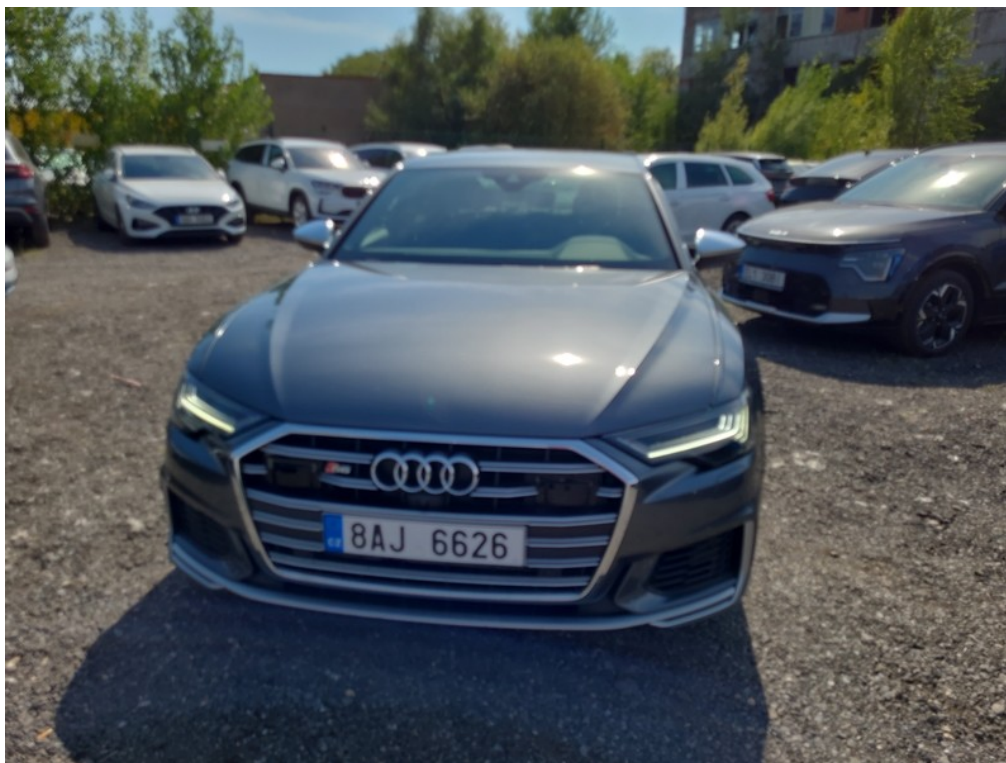
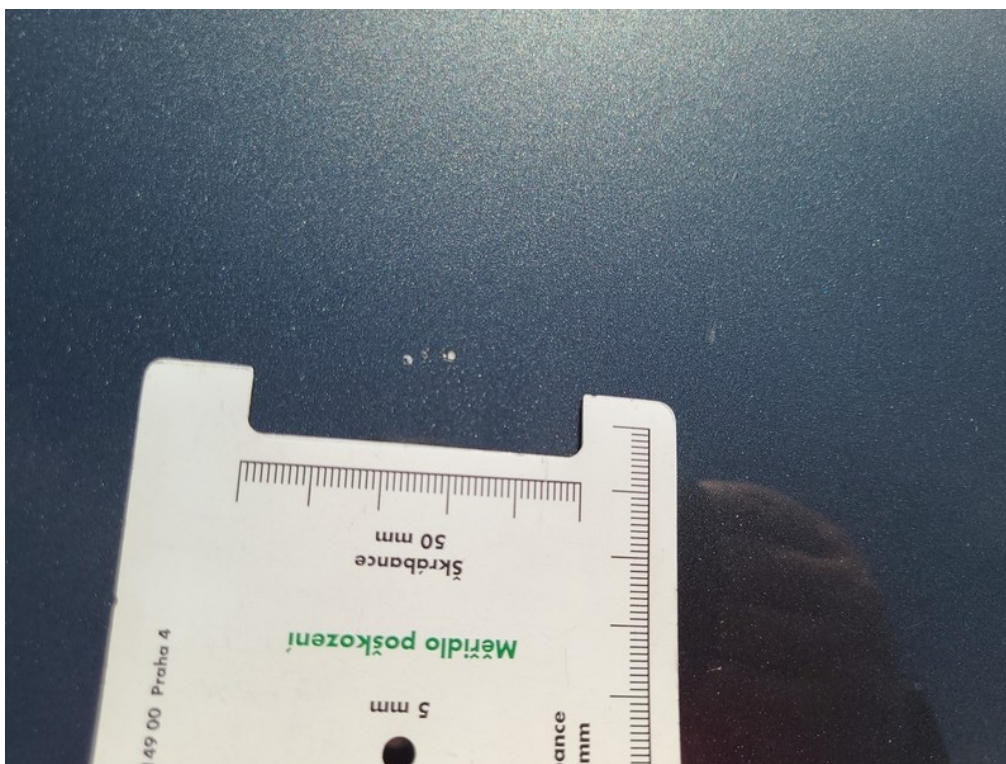
| P.č. | Poškozený díl | Druh poškození |
|---|---|---|
| 20 | Přední část vozidla | Poškození od odletujícího kamení |

**20** Přední část vozidla - Poškození od odletujícího kamení  
Umístění: Ostatní

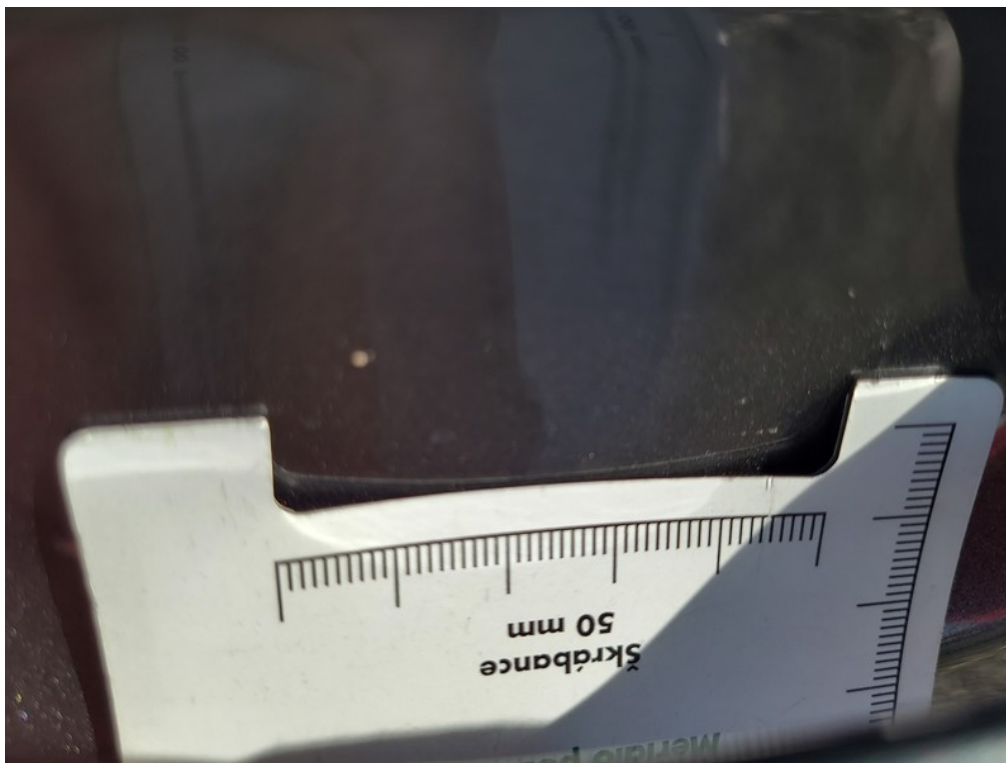
| P.č. | Poškozený díl | Druh poškození |
|---|---|---|
| 21 | Celková plocha karoserie | Škrábance |

**21 Celková plocha karoserie - Škrábance**  
Umístění: Ostatní
