DEKRA Slovensko s.r.o.

## ÚDAJE O PROHLÍDCE

| RZ: | BT700DN | VIN: | WAUZZZF26LN046950 |
| Model vozidla: | Audi A6 Allroad Quattro (4AH) (2019) | Provedení: | 3.0 |

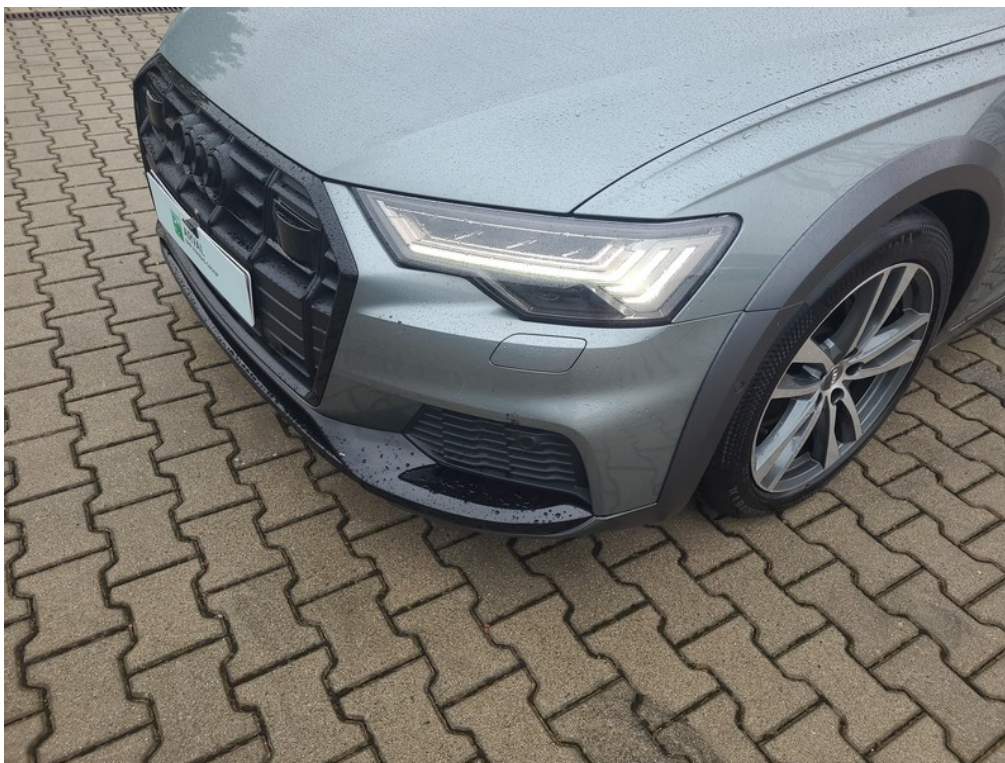
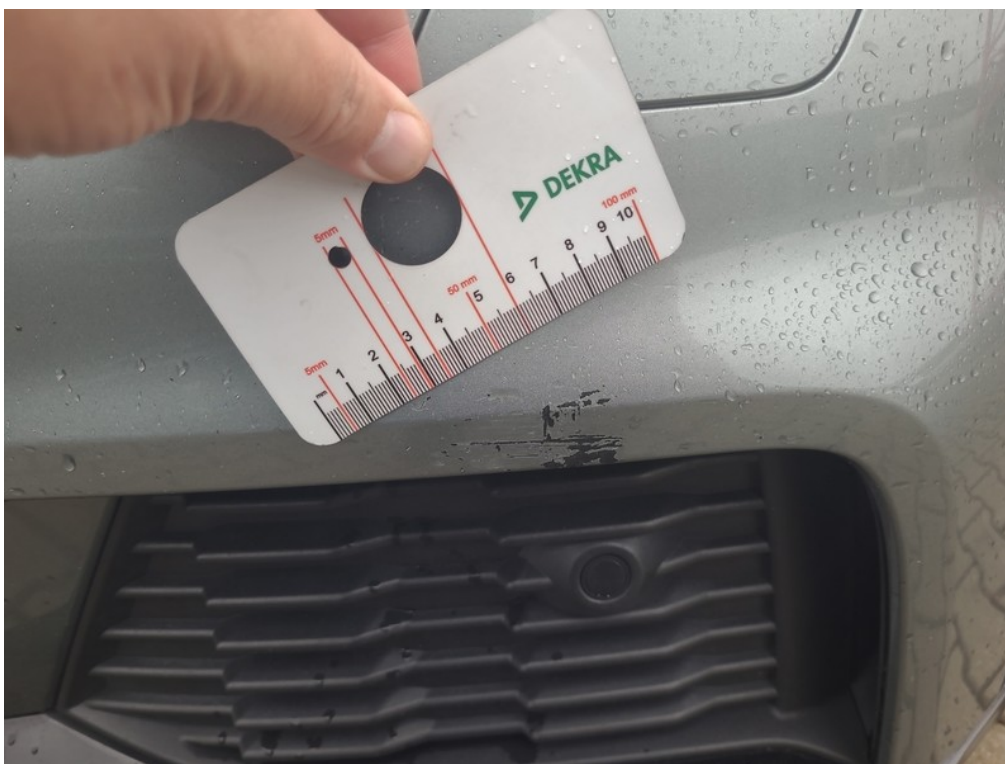
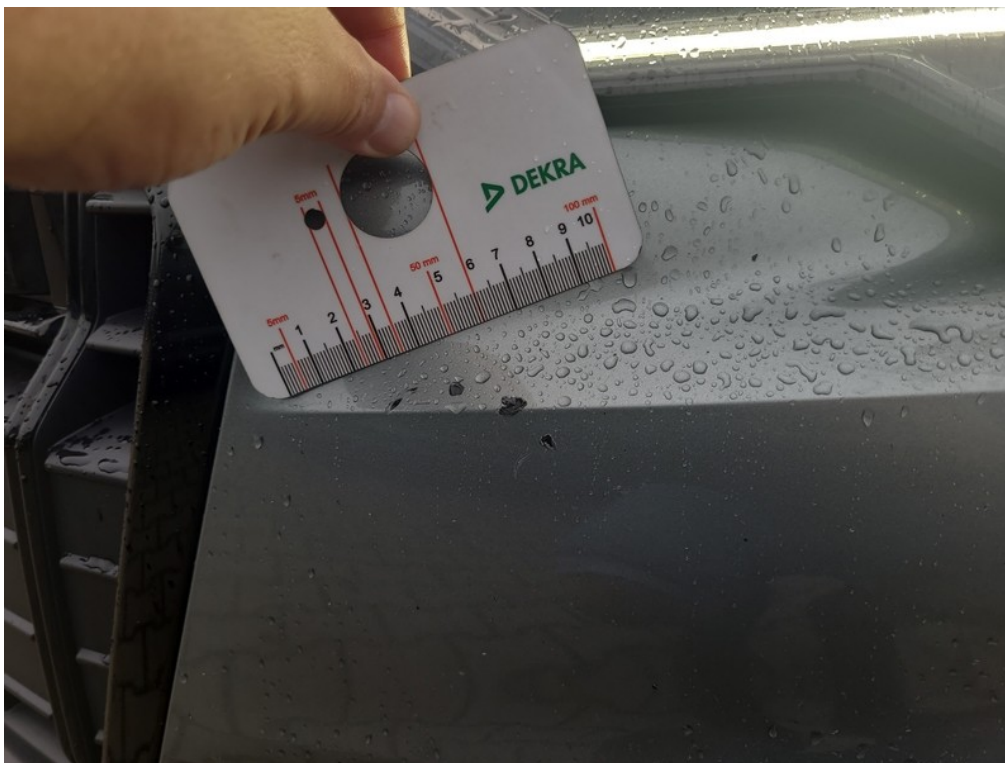
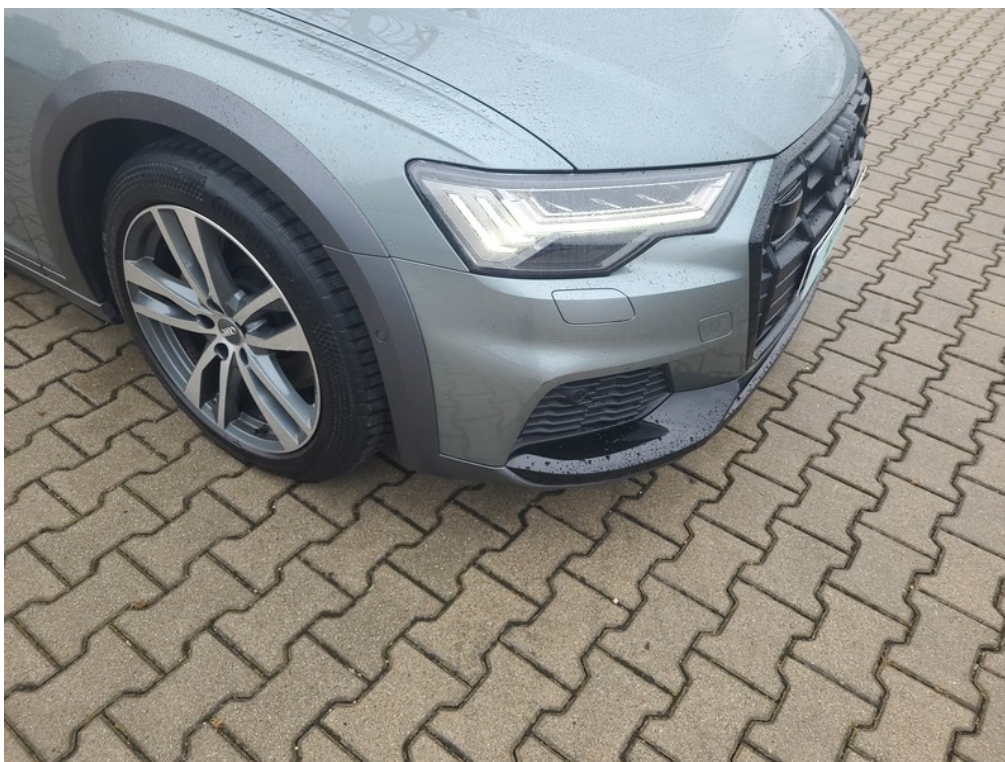
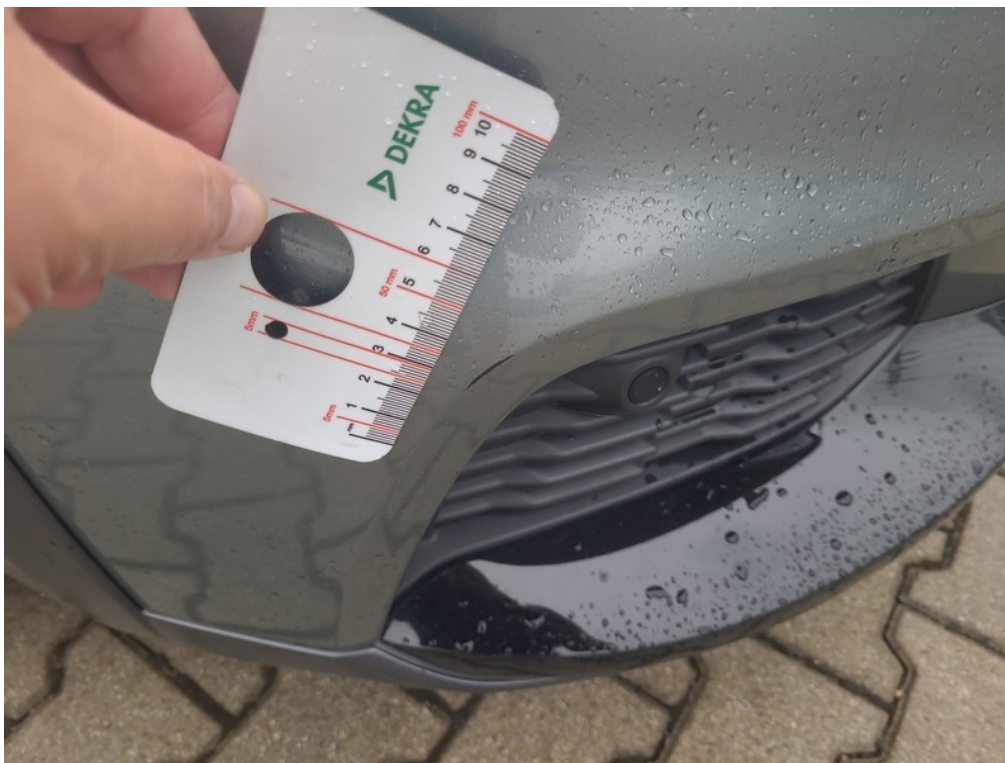
| P.č. | Poškozený díl | Druh poškození |
|---|---|---|
| 1 | Přední nárazník | Škrábance |

**1 Přední nárazník - Škrábance**  
Umístění:

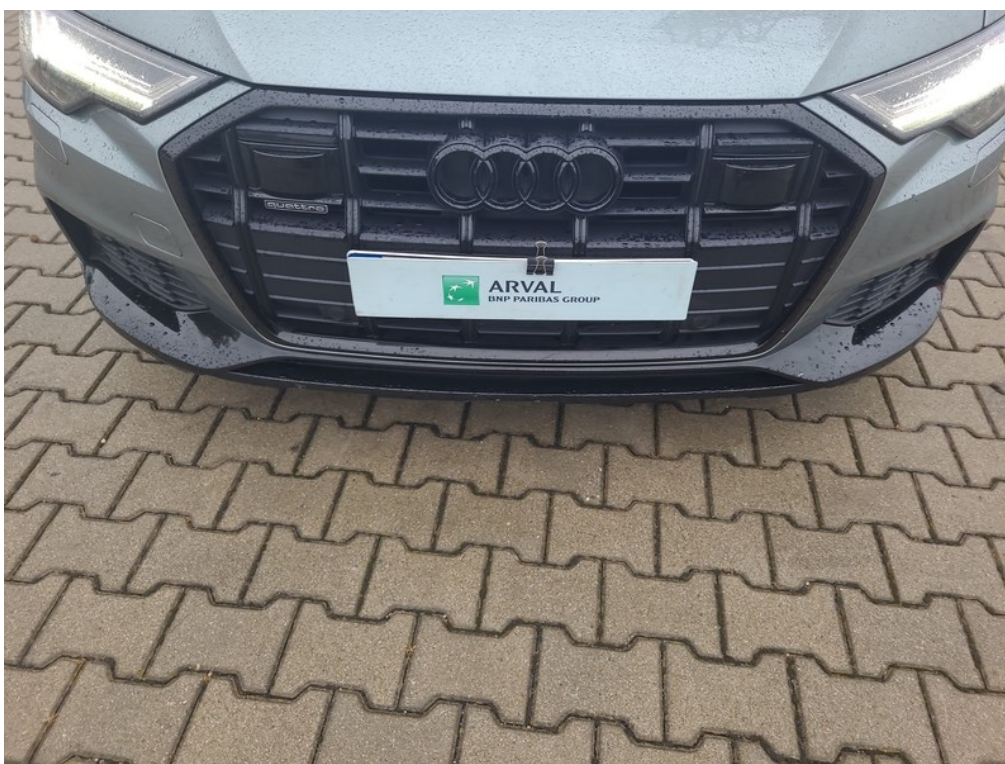
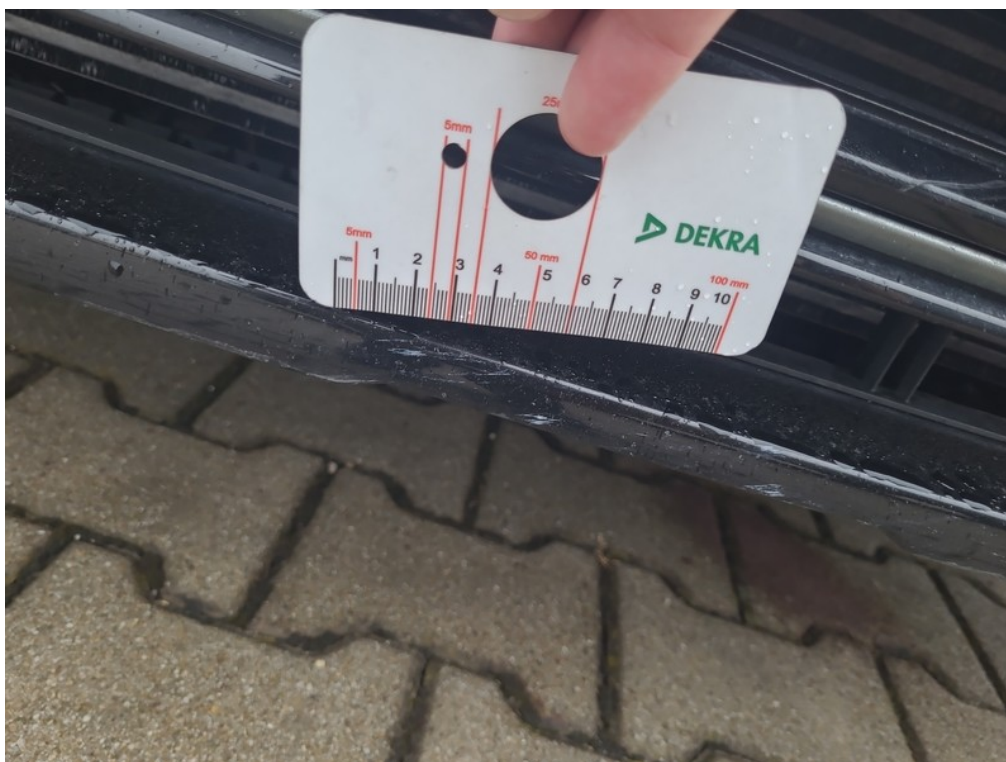
| P.č. | Poškozený díl | Druh poškození |
|---|---|---|
| 2 | Spojler P nárazníku | Škrábance |

**2 Spojler P nárazníku - Škrábance**  
Umístění:

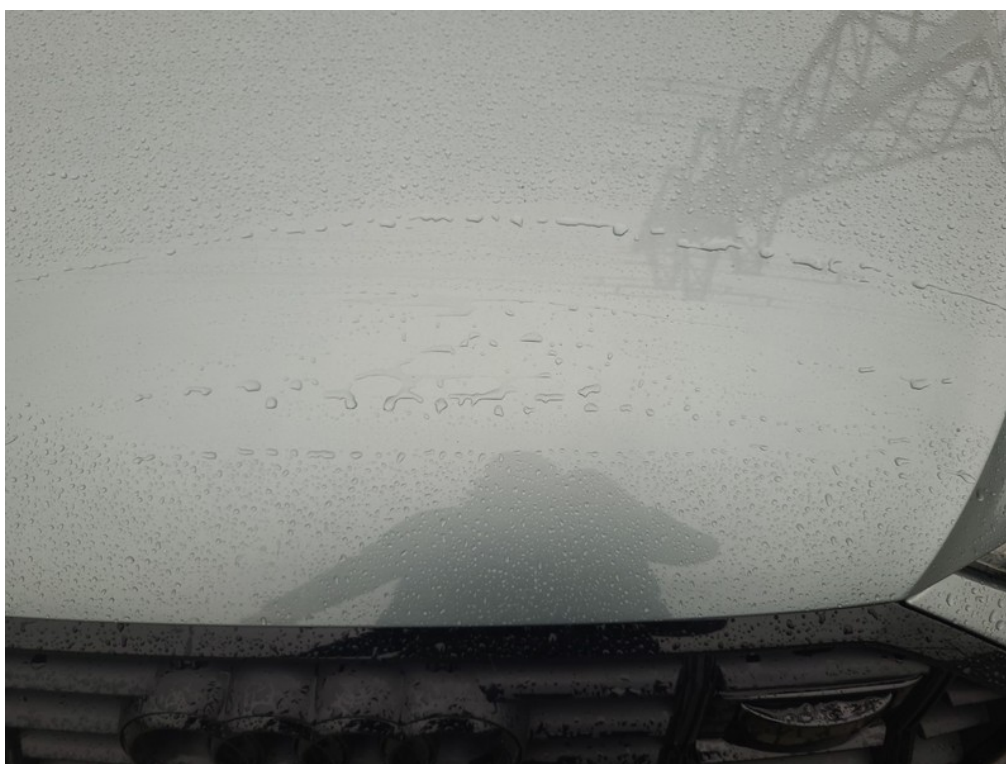
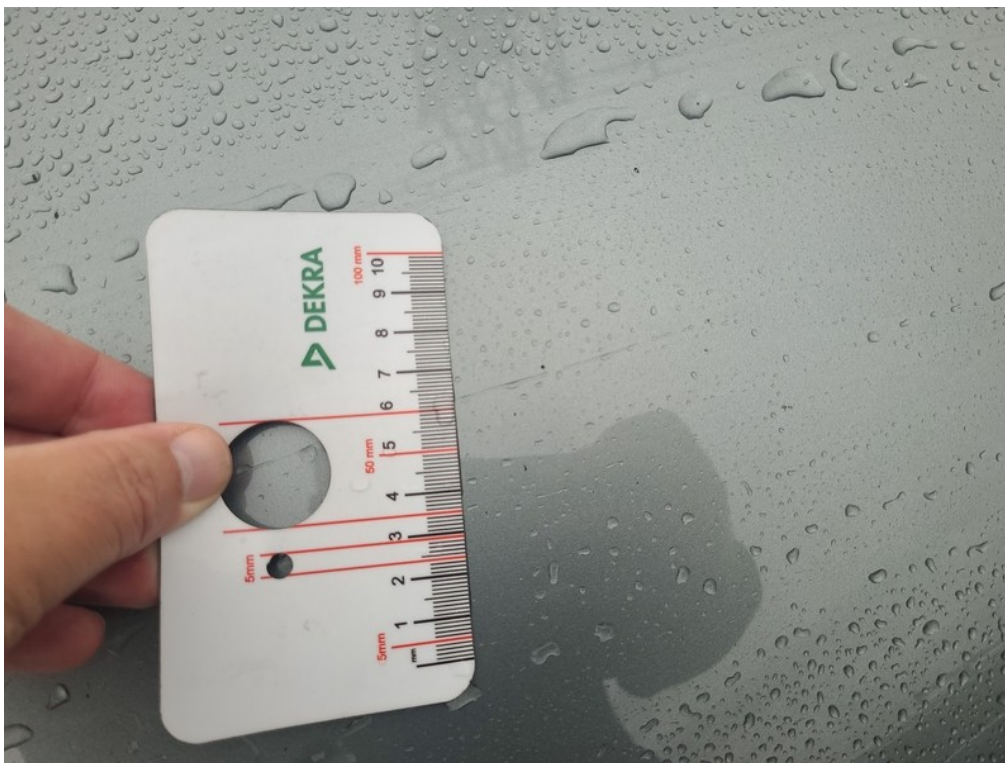
| P.č. | Poškozený díl | Druh poškození |
|---|---|---|
| 3 | Víko motoru | Poškození od odletujícího kamení |

**3 Víko motoru - Poškození od odletujícího kamení**  
Umístění: Exteriér (vnější prostor)

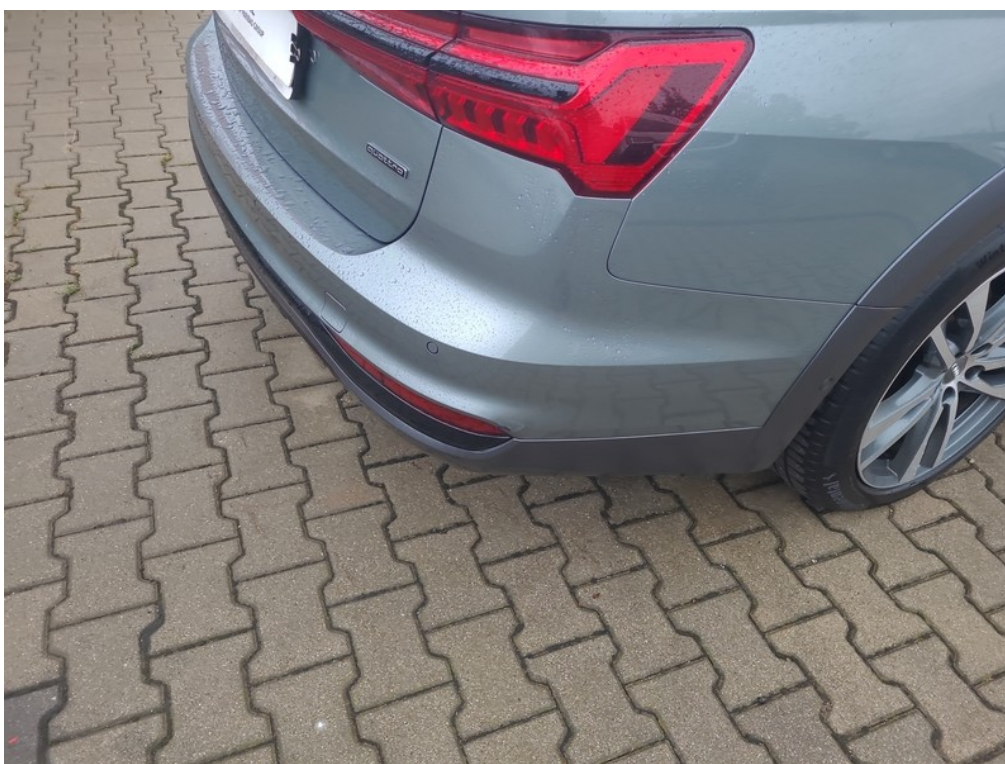
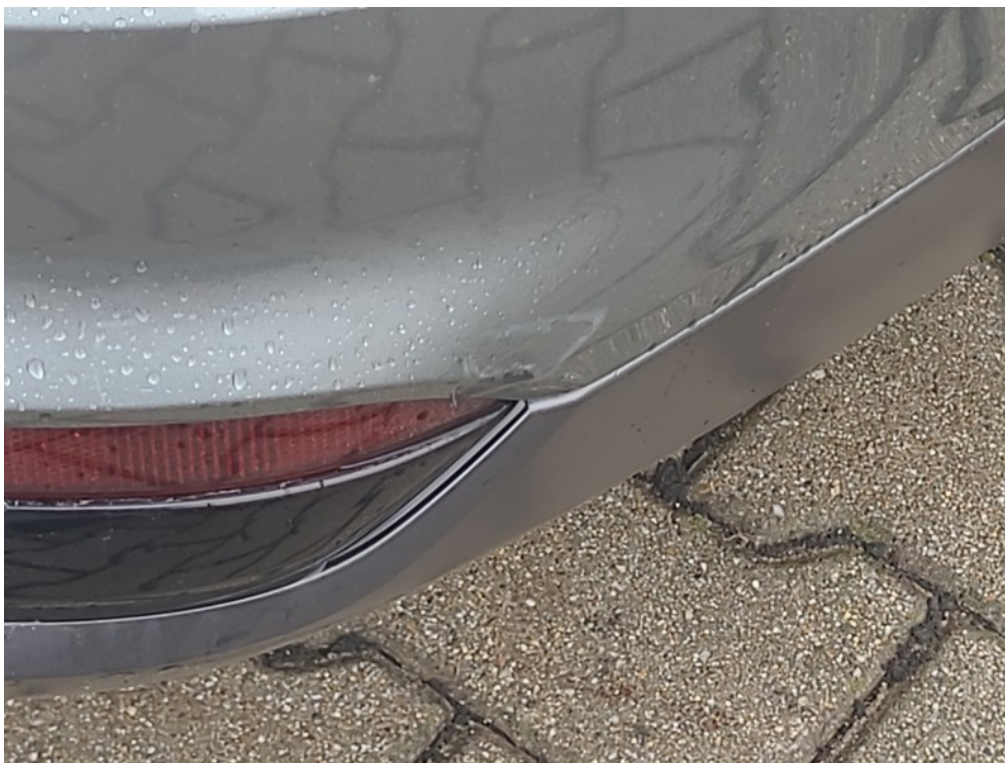
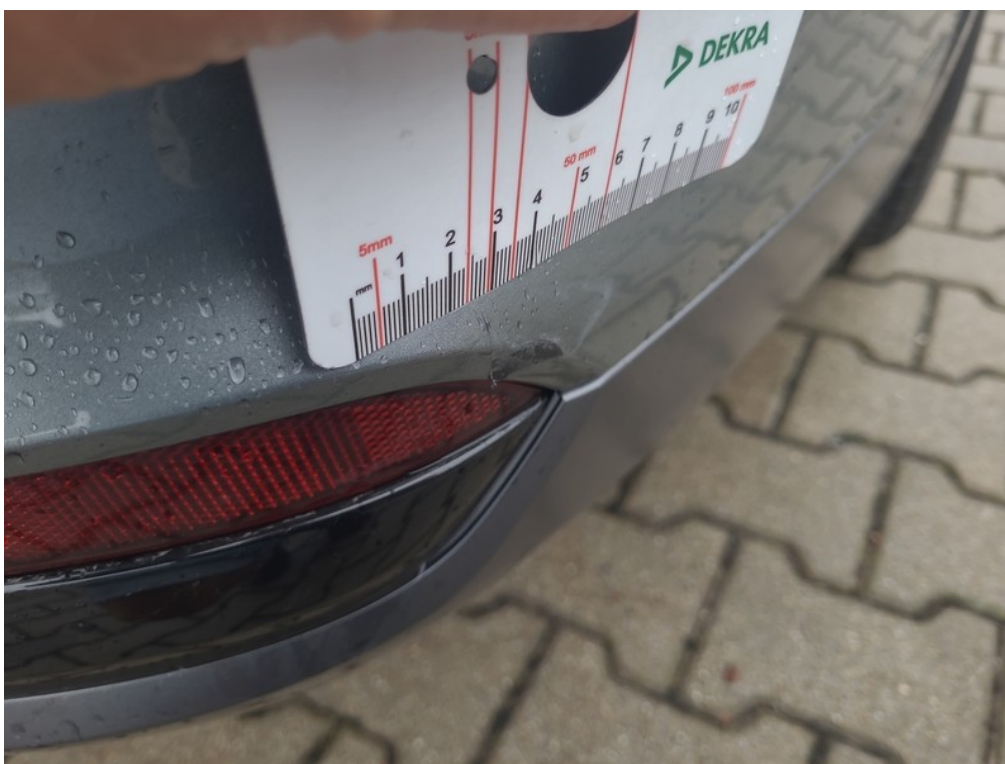
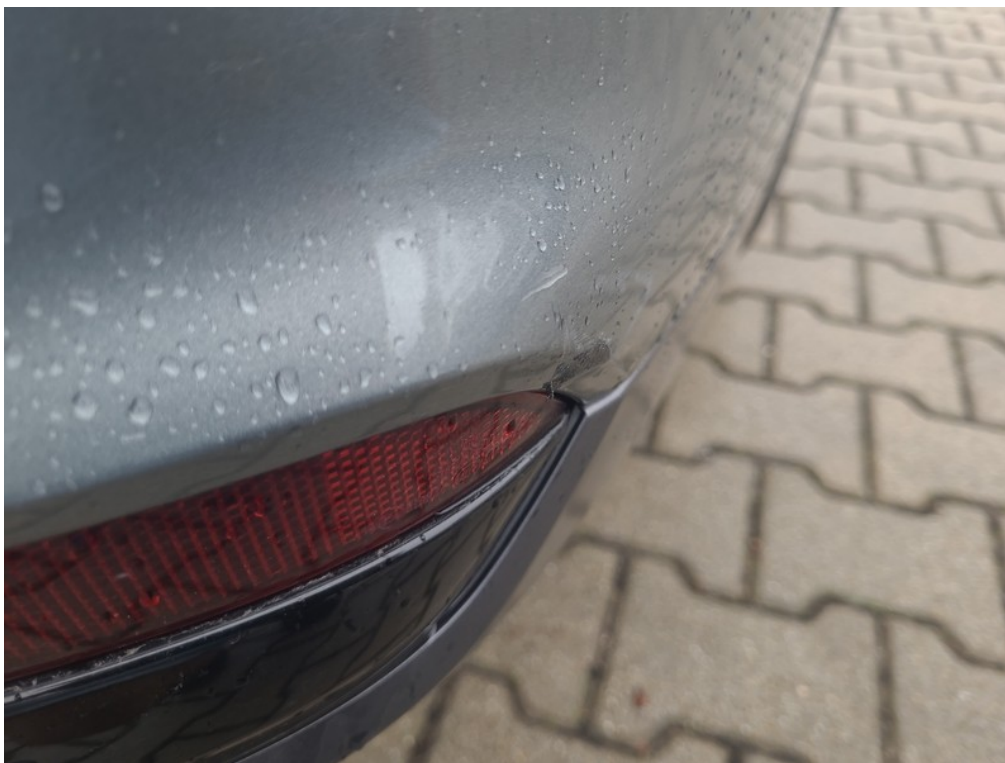
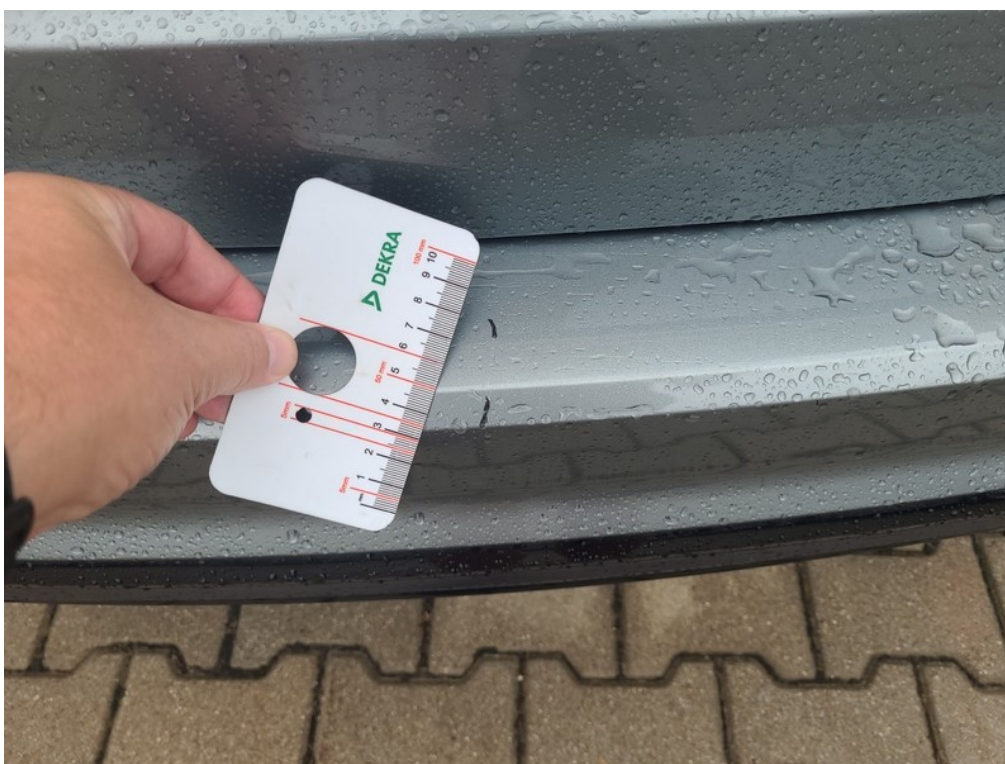
| P.č. | Poškozený díl | Druh poškození |
|---|---|---|
| 4 | Zadní nárazník | Deformace |

**4 Zadní nárazník - Deformace**  
Umístění:

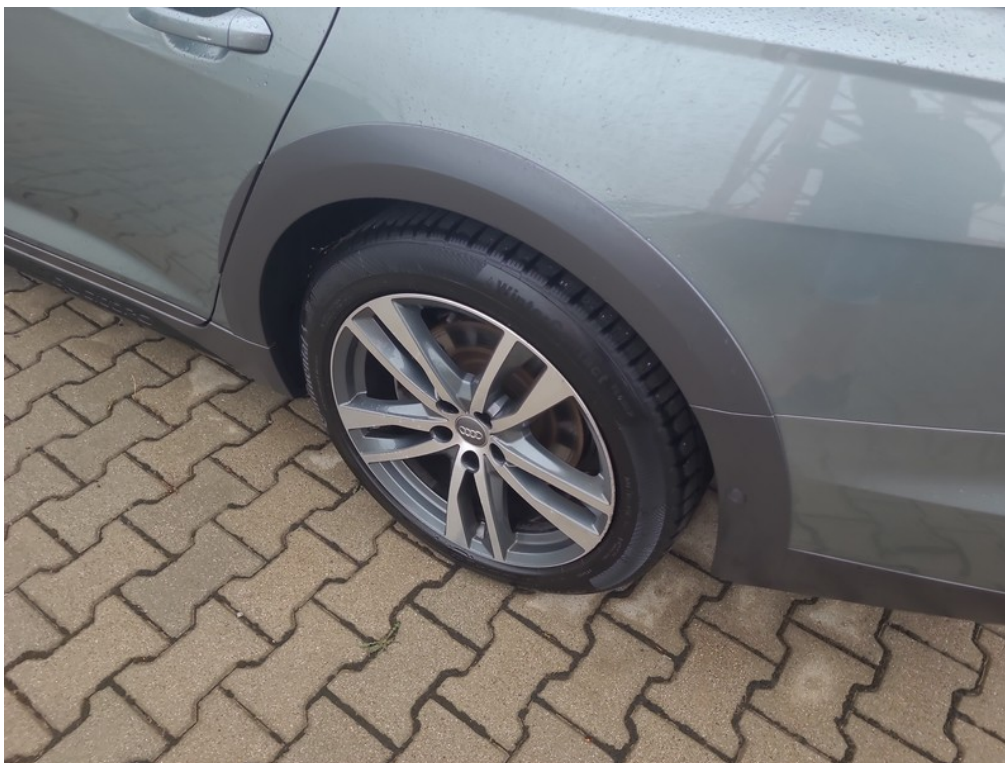
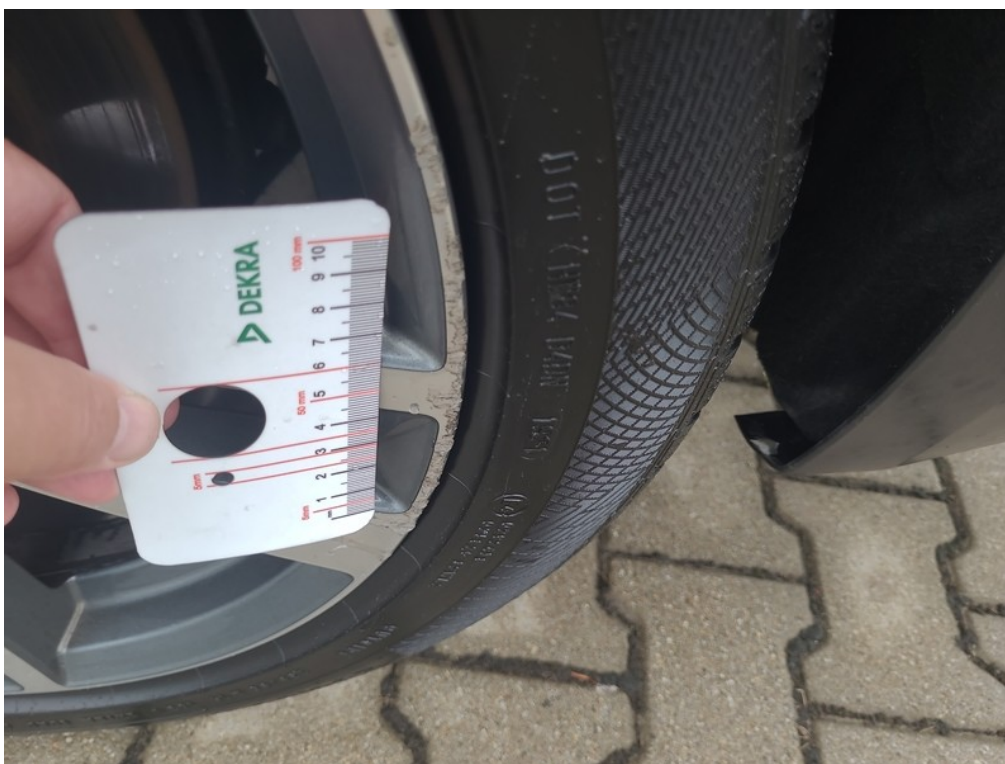
| P.č. | Poškozený díl | Druh poškození |
|---|---|---|
| 5 | Disk LZ kola | Škrábance |

**5 Disk LZ kola - Škrábance**  
Umístění:

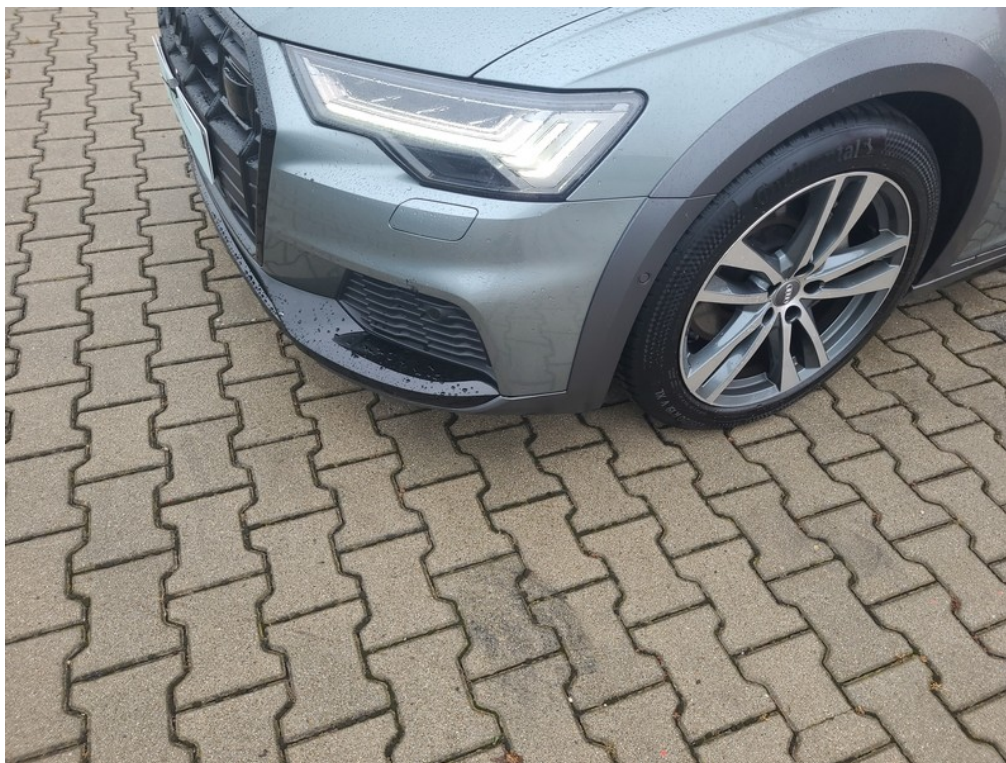
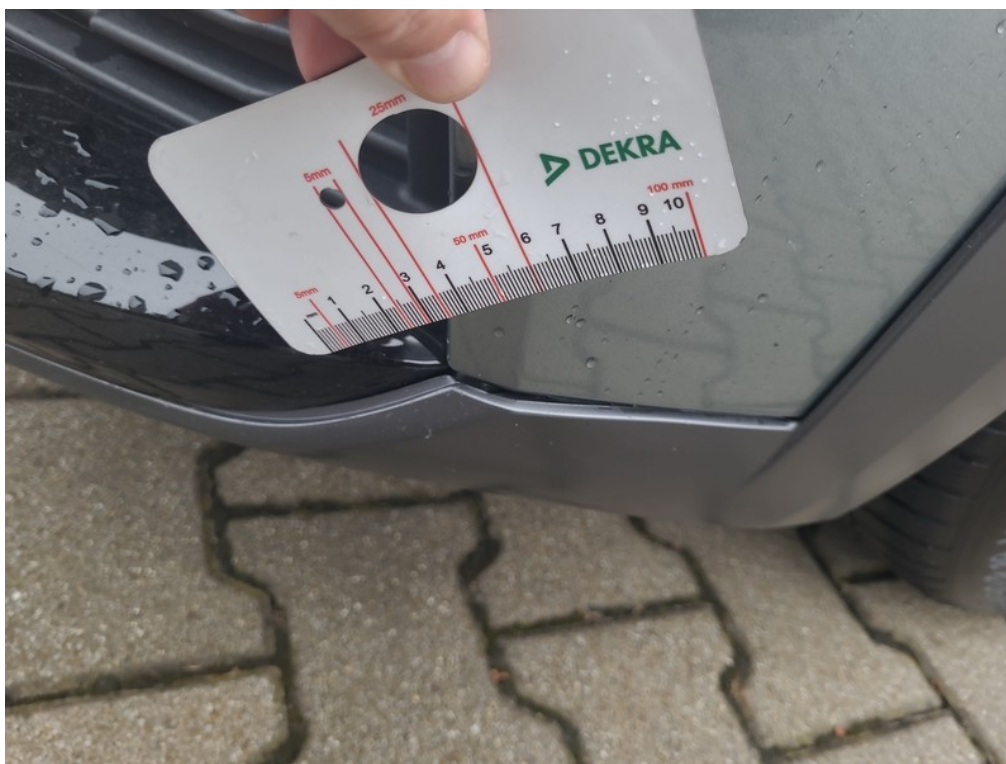
| P.č. | Poškozený díl | Druh poškození |
|---|---|---|
| 6 | Lišta P nárazníku levá | Ke slícování |

**6 Lišta P nárazníku levá - Ke slícování**  
Umístění: Exteriér (vnější prostor)

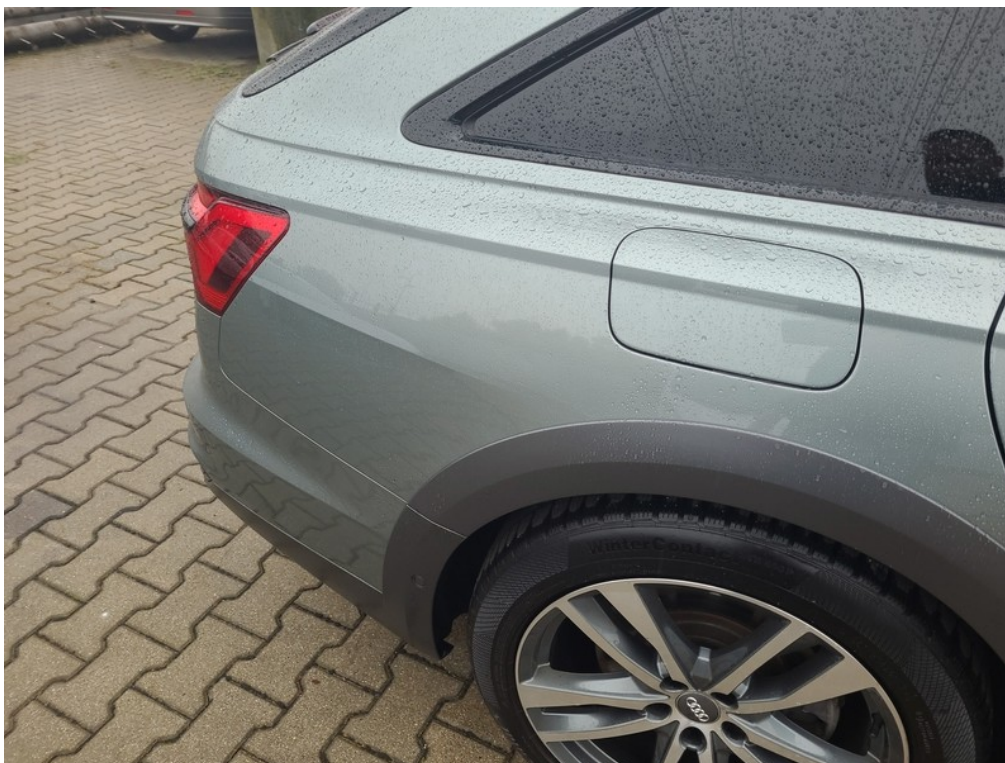
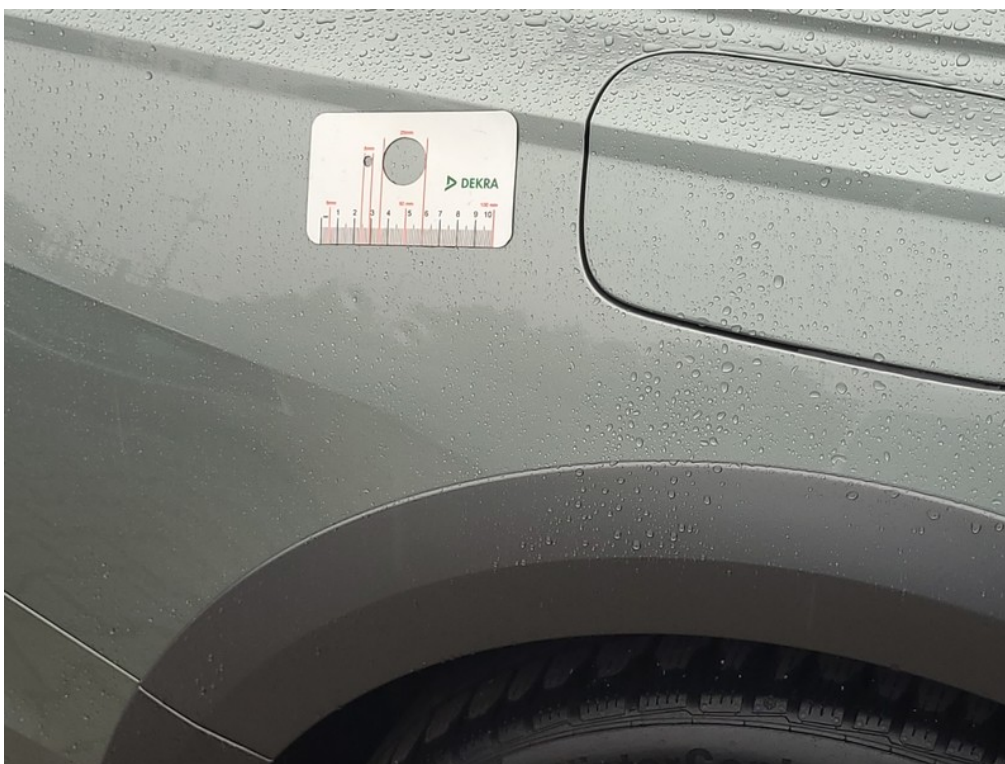
| P.č. | Poškozený díl | Druh poškození |
|---|---|---|
| 7 | Bočnice zadní pravá | Deformace |

**7 Bočnice zadní pravá - Deformace**  
Umístění: Exteriér (vnější prostor)

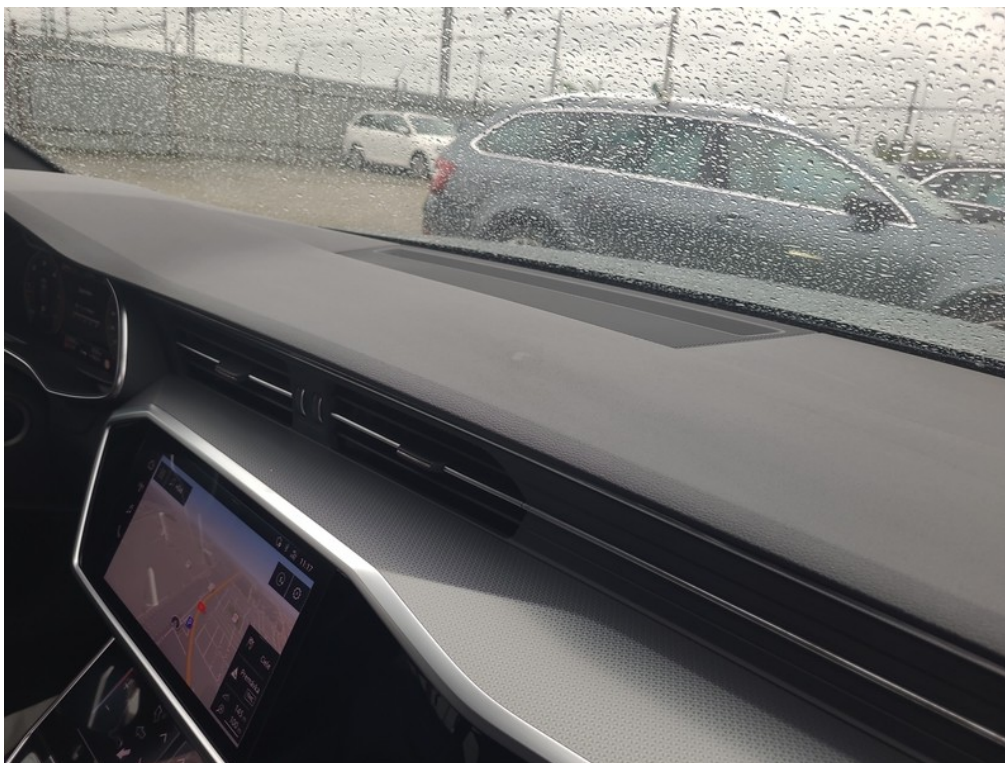
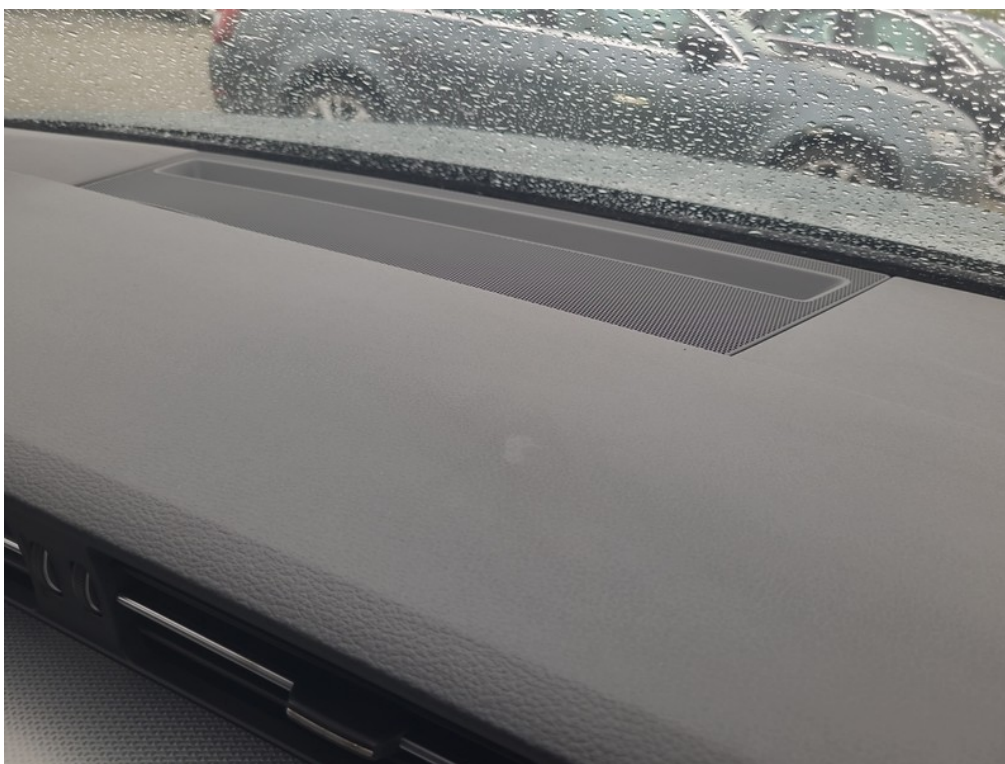
| P.č. | Poškozený díl | Druh poškození |
|---|---|---|
| 8 | Přístrojová deska | Opotřebení |

**8** **Přístrojová deska - Opotřebení**  
Umístění:

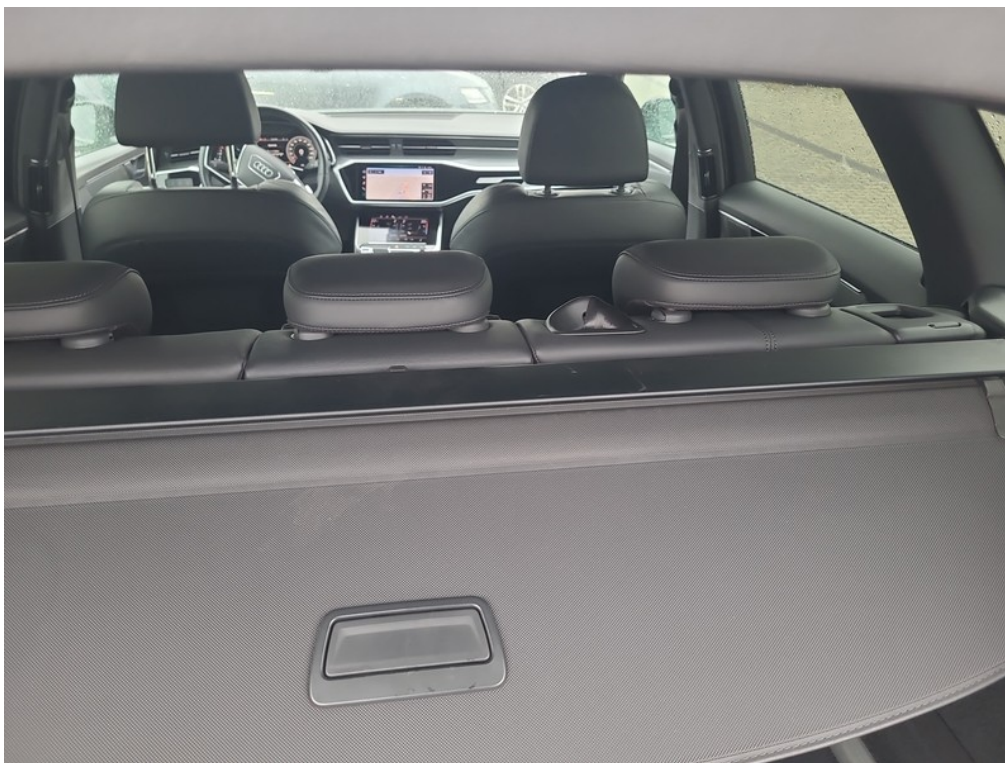
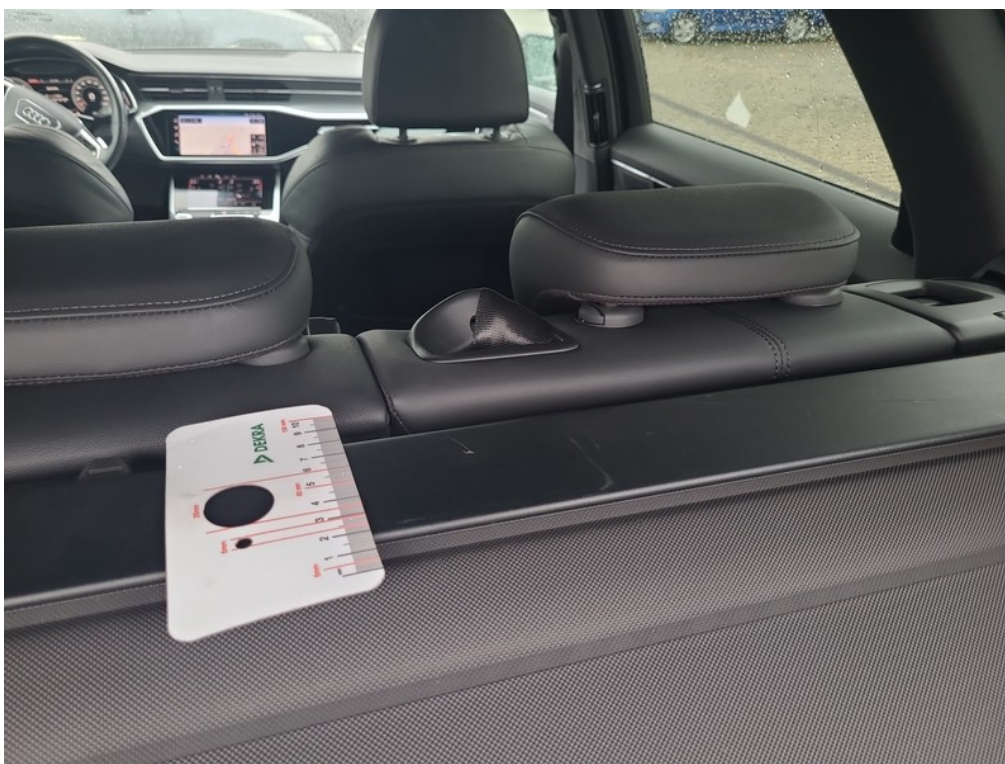
| P.č. | Poškozený díl | Druh poškození |
|---|---|---|
| 9 | Roleta (zakrytí) zav. prostoru | Opotřebení |

**9 Roleta (zakrytí) zav. prostoru - Opotřebení**  
Umístění: Interiér (vnitřní prostor)

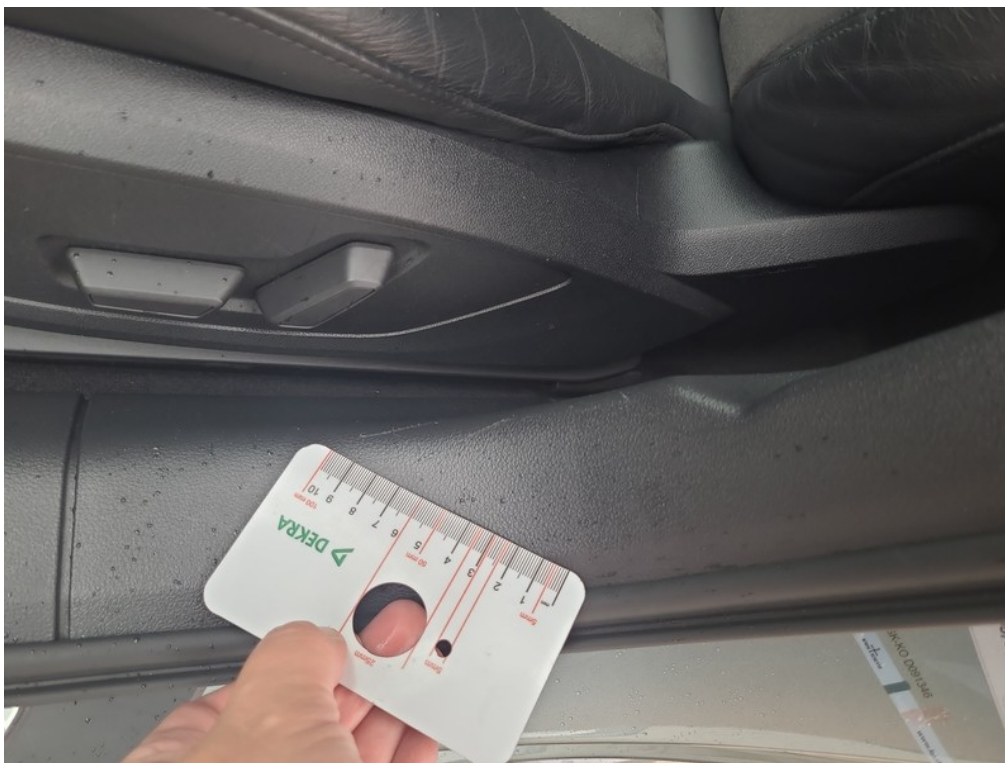
| P.č. | Poškozený díl | Druh poškození |
|---|---|---|
| 10 | Vnitřní kryt levého B-sloupku dolní | Škrábance |

**10 Vnitřní kryt levého B-sloupku dolní - Škrábance**  
Umístění: Interiér (vnitřní prostor)

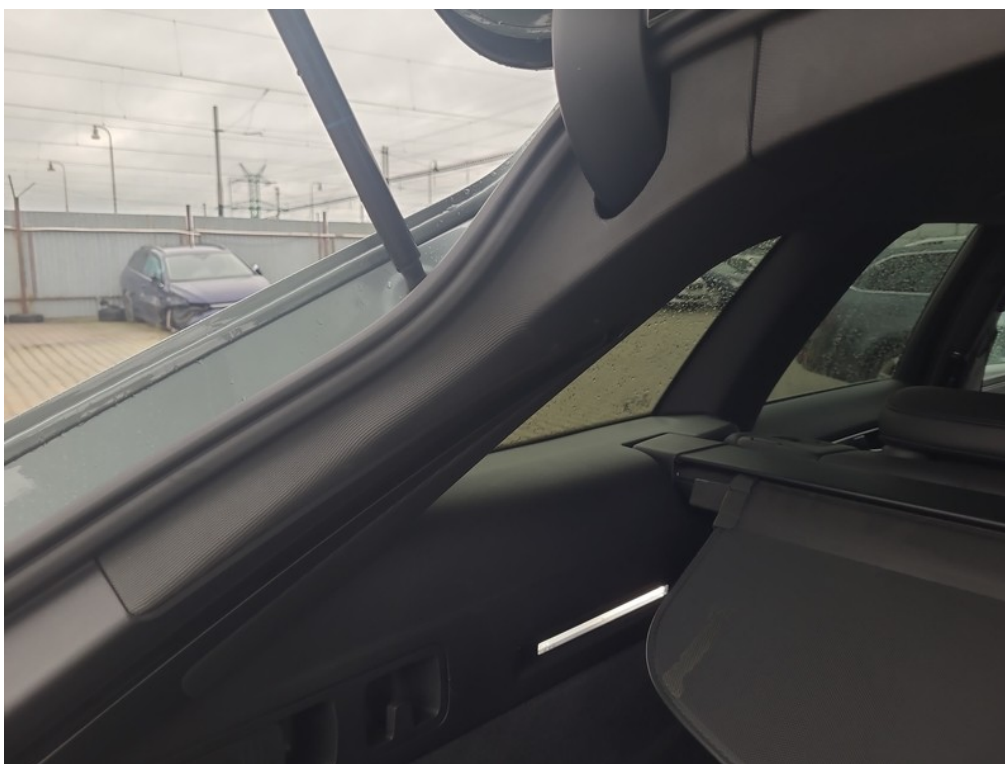
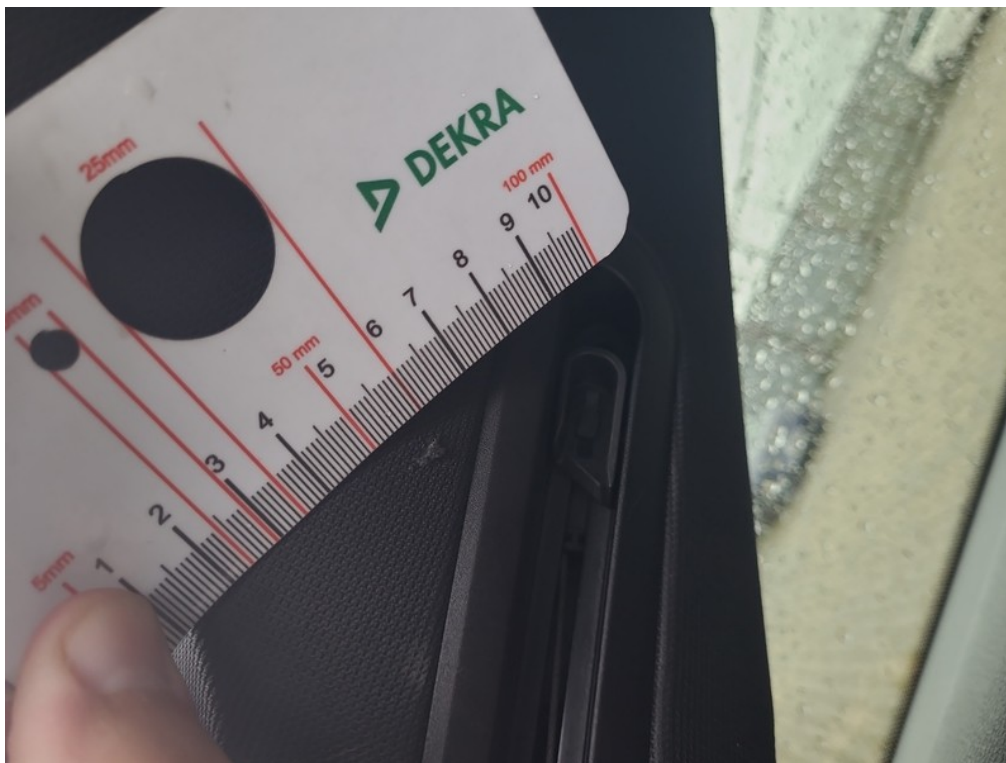
| P.č. | Poškozený díl | Druh poškození |
|---|---|---|
| 11 | Vnitřní kryt levého D-sloupku horní | Střih |

**11 Vnitřní kryt levého D-sloupku horní - Štříh**  
Umístění: Interiér (vnitřní prostor)

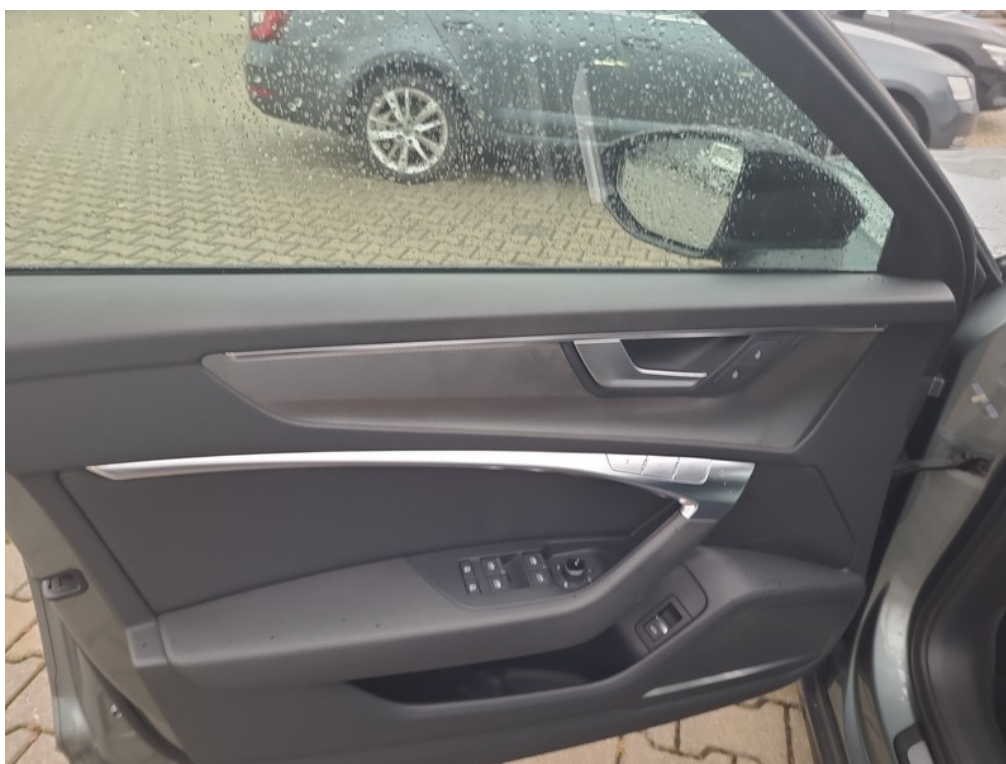
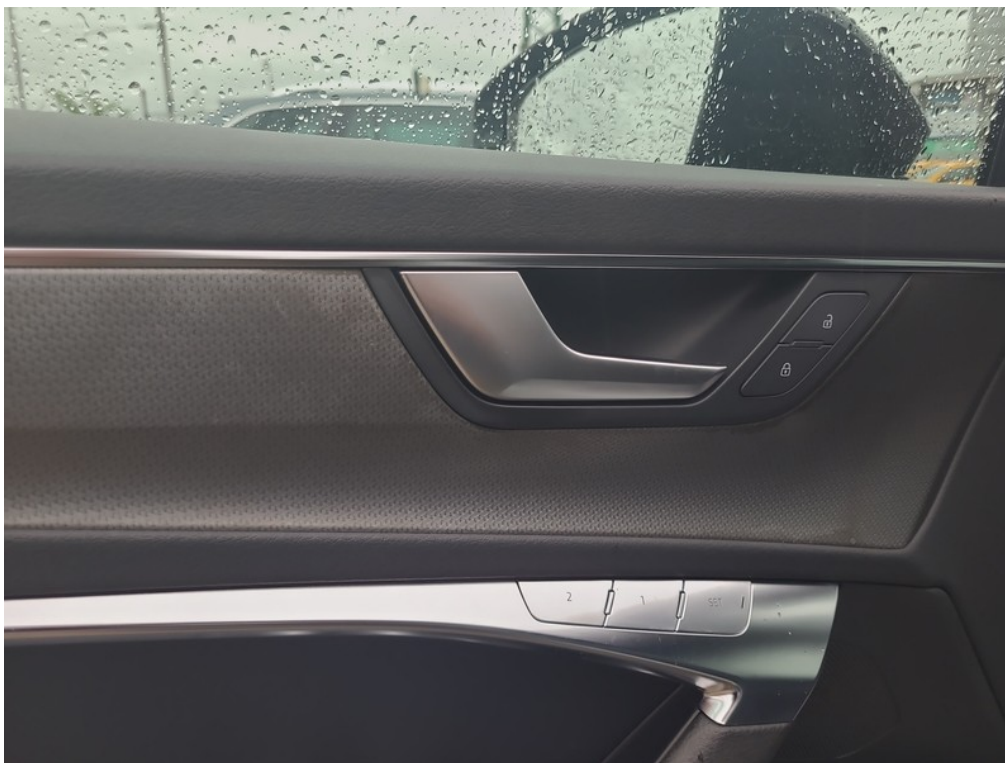
| P.č. | Poškozený díl | Druh poškození |
|---|---|---|
| 12 | Interiér | Znečištěno |

12 **Interiér - Znečištěno**  
Umístění:
