**DEKRA CZ a.s.**

**ARVAL CZ s.r.o.**

**ÚDAJE O VOZIDLE**

| RZ: | <b>8AV5116</b> | VIN: | WAUZZZF26NN004233 |

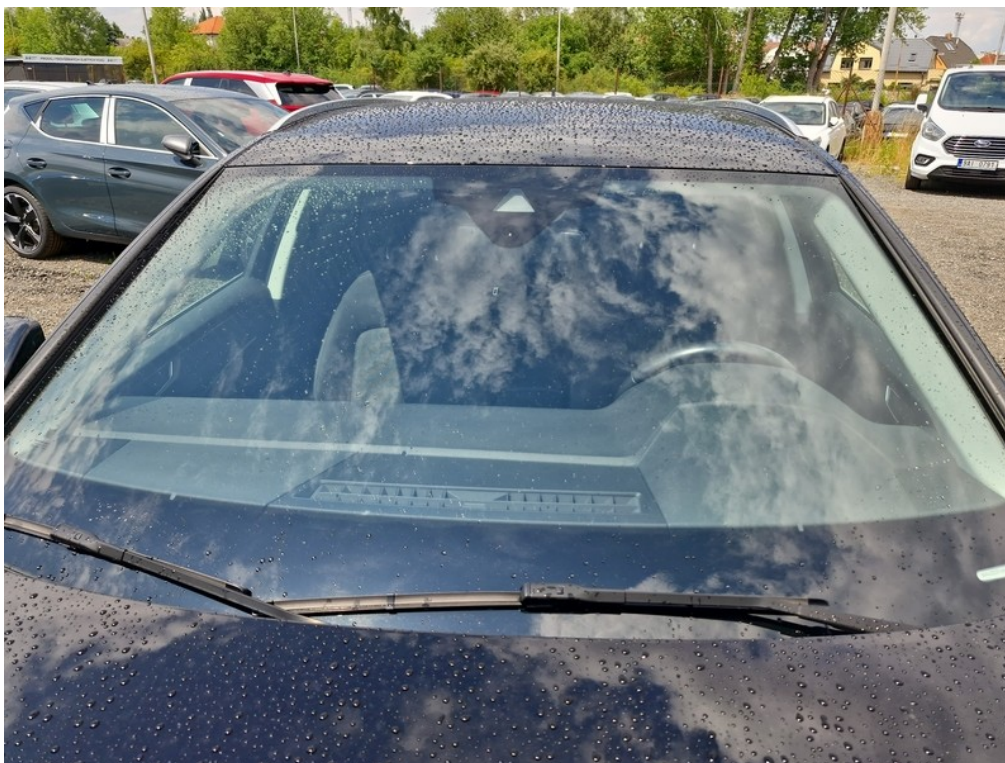
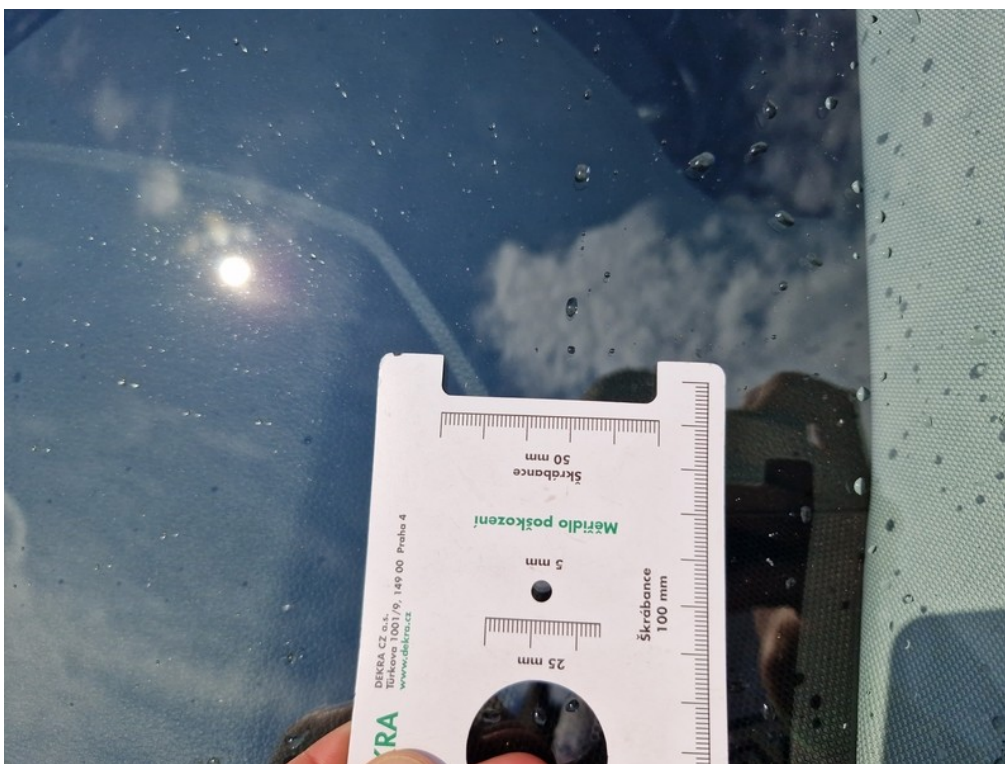
| P.č. | Poškozený díl | Druh poškození |
|---|---|---|
| 1 | Čelní sklo | Poškození od odletujícího kamení |

**1 Čelní sklo - Poškození od odletujícího kamení**  
Umístění: Exteriér (vnější prostor)

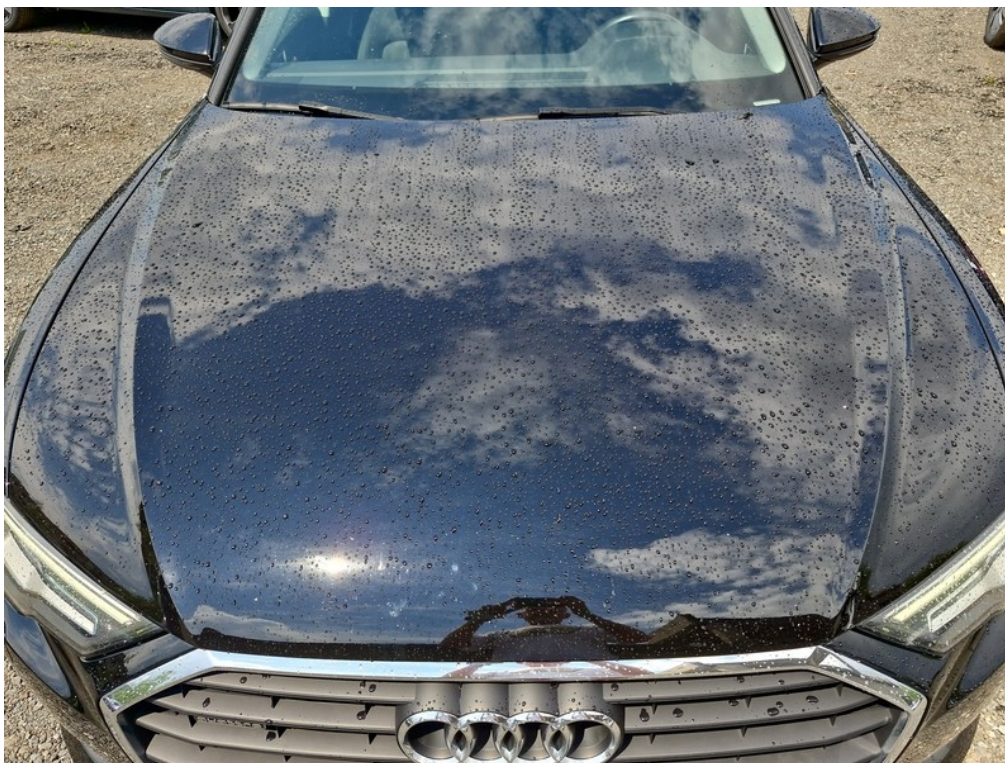
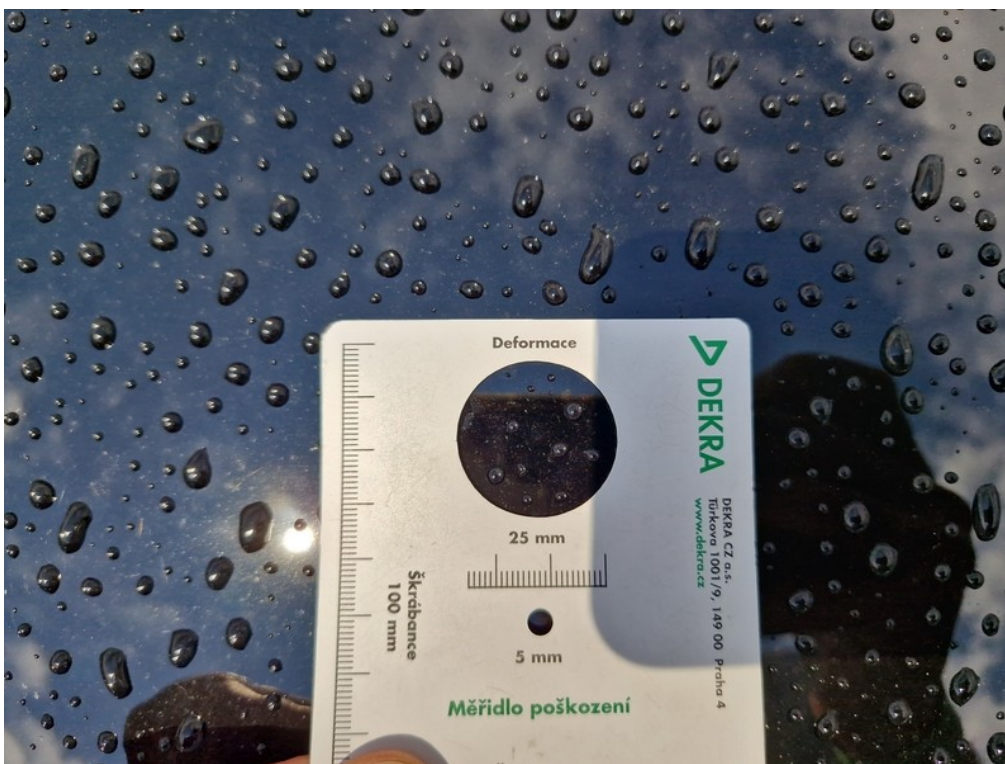
| P.č. | Poškozený díl | Druh poškození |
|---|---|---|
| 2 | Víko motoru | Jamka |

**2 Viko motoru - Jamka**  
Umístění:

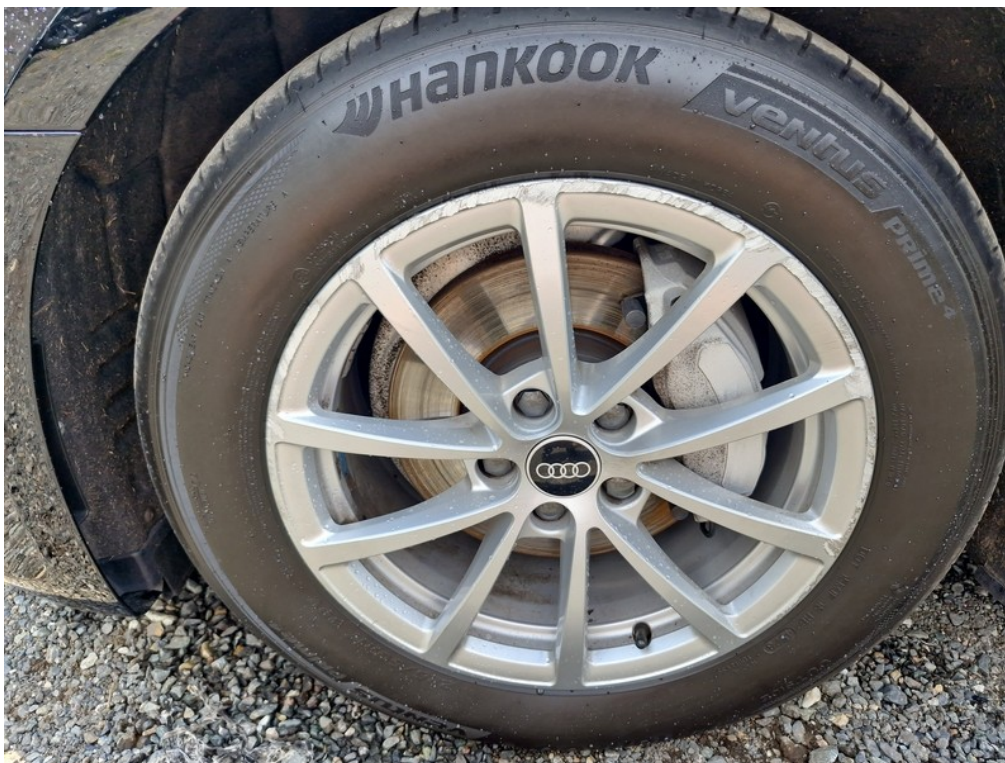
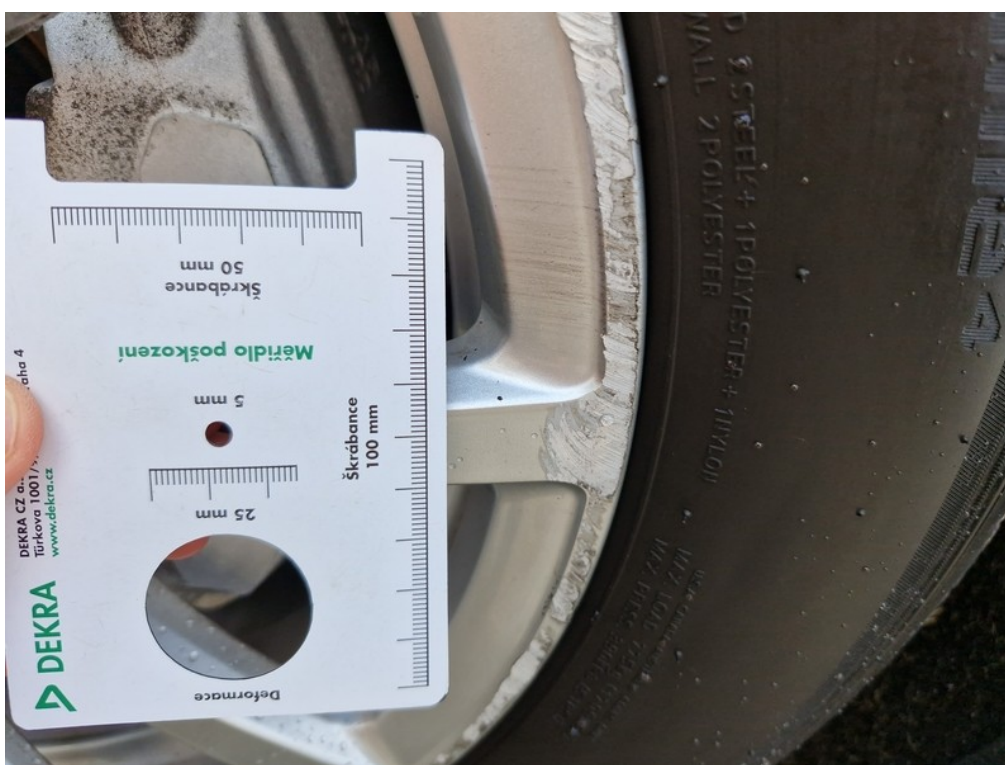
| P.č. | Poškozený díl | Druh poškození |
|---|---|---|
| 3 | Disk LP kola | Škrábance |

**3 Disk LP kola - Škrábance**  
Umístění:

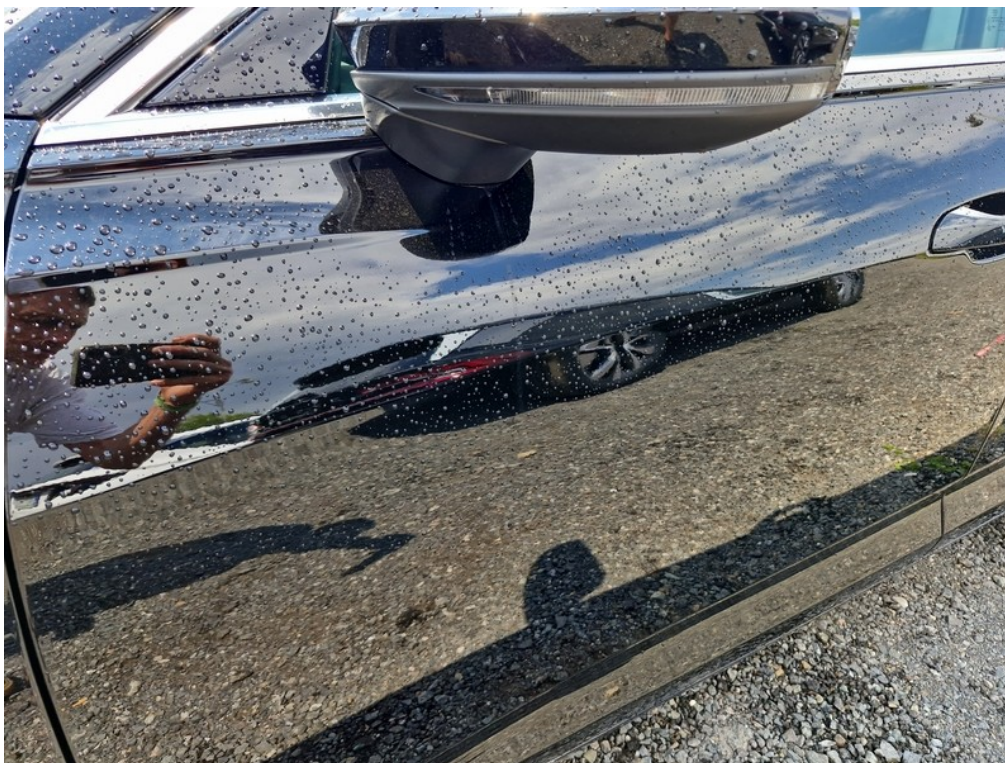
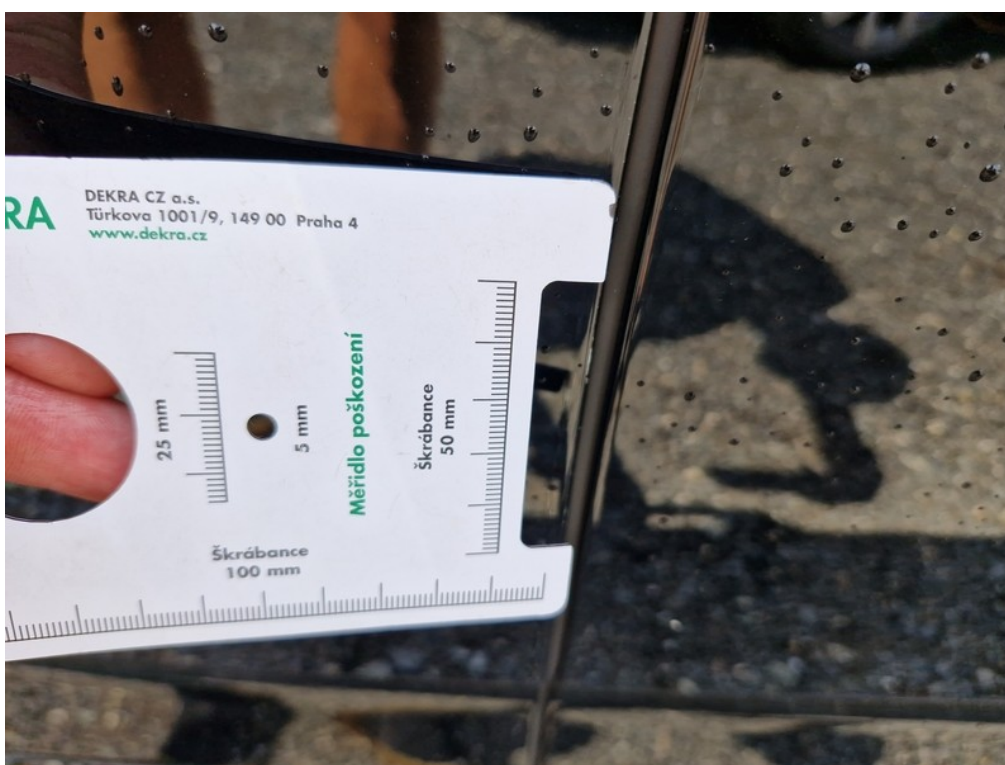
| P.č. | Poškozený díl | Druh poškození |
|---|---|---|
| 4 | Dveře přední levé | Škrábance |

**4 Dveře přední levé - Škrábance**  
Umístění:

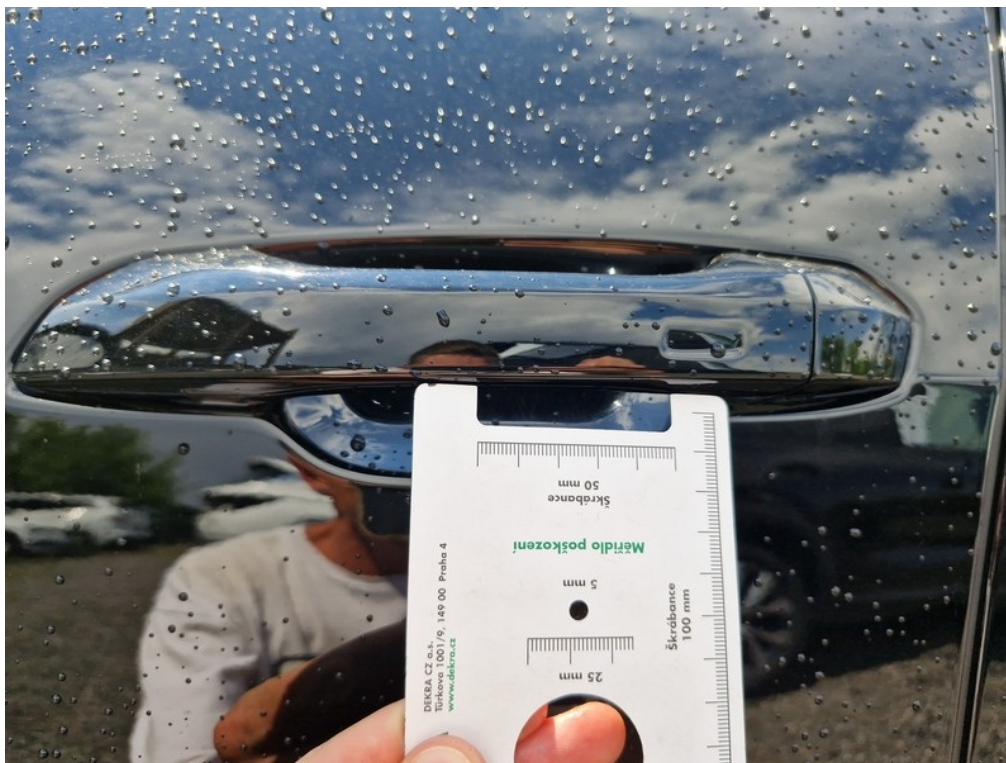
| P.č. | Poškozený díl | Druh poškození |
|---|---|---|
| 5 | Madlo kliky LP dveří | Škrábance |

**5 Madlo kliky LP dveří - Škrábance**  
Umístění:

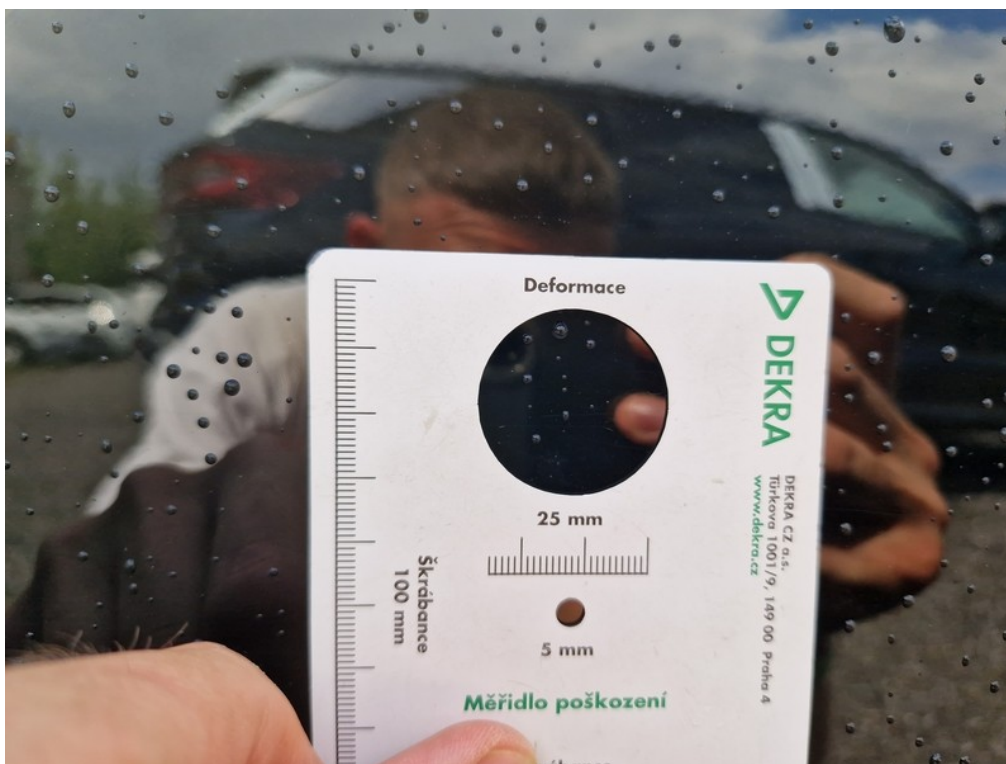
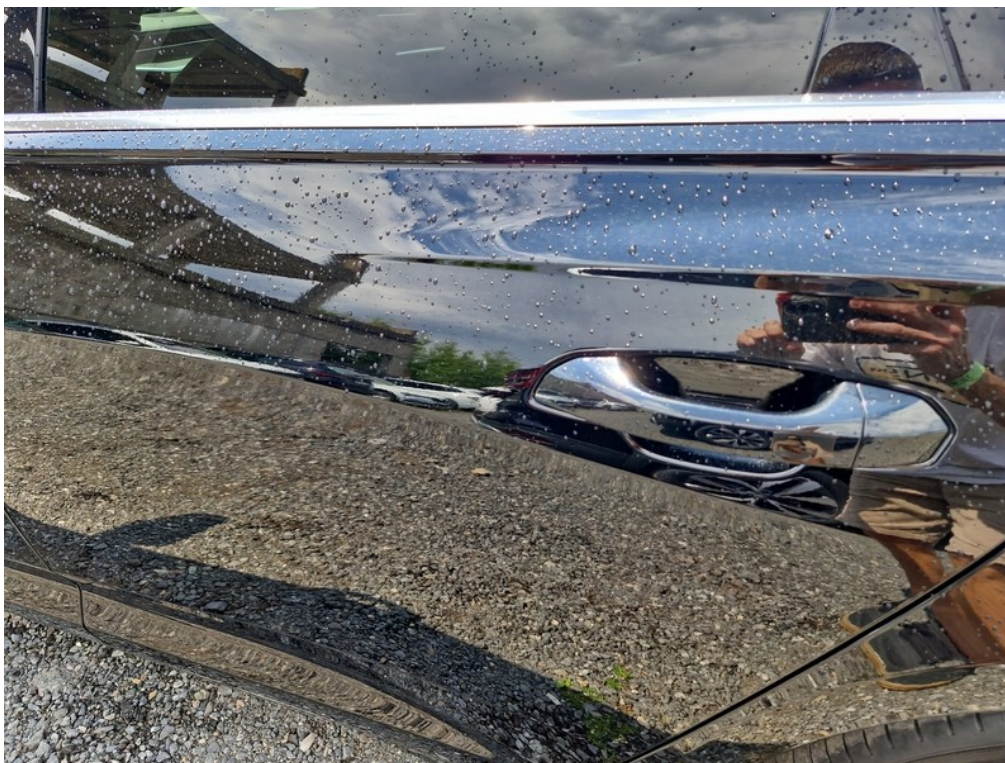
| P.č. | Poškozený díl | Druh poškození |
|---|---|---|
| 6 | Dveře zadní levé | Jamka |

**6 Dveře zadní levé - Jamka**  
Umístění:

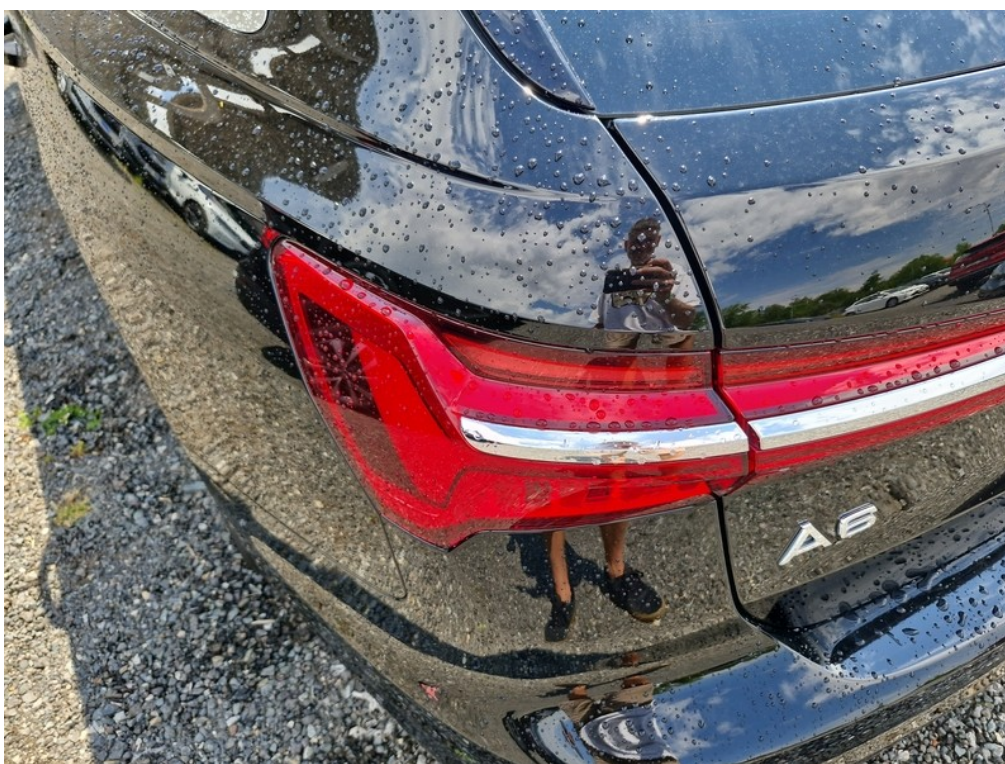
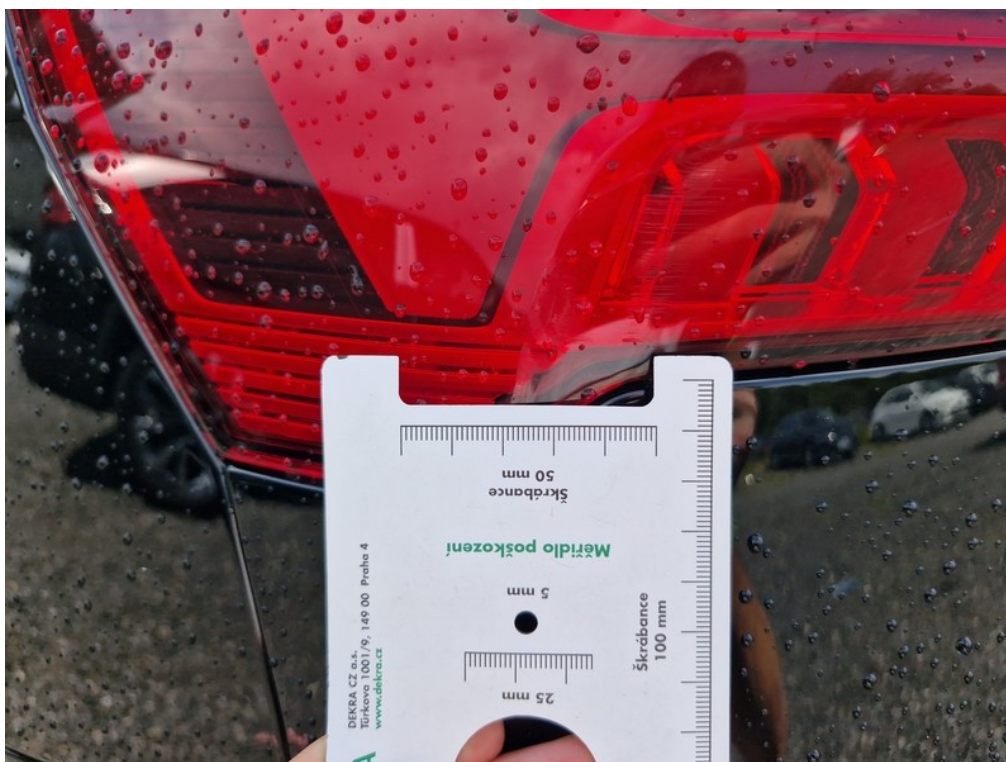
| P.č. | Poškozený díl | Druh poškození |
|---|---|---|
| 7 | Koncové světlo vnější levé | Škrábance |

**7** **Koncové světlo vnější levé - Škrábance**  
Umístění: Exteriér (vnější prostor)

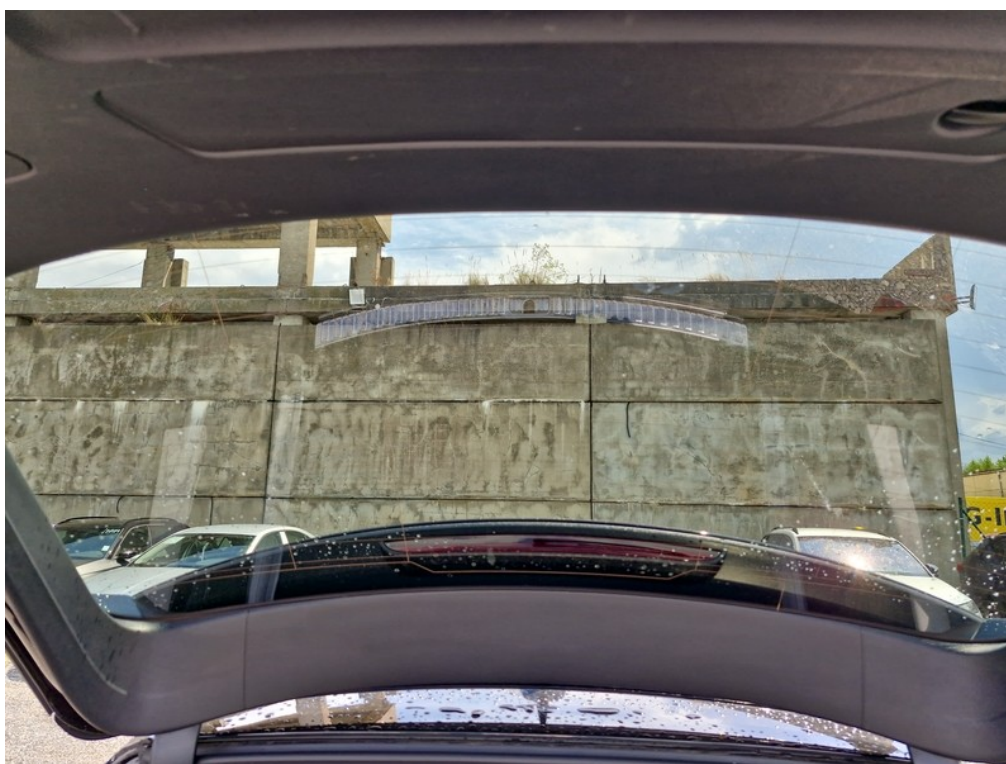
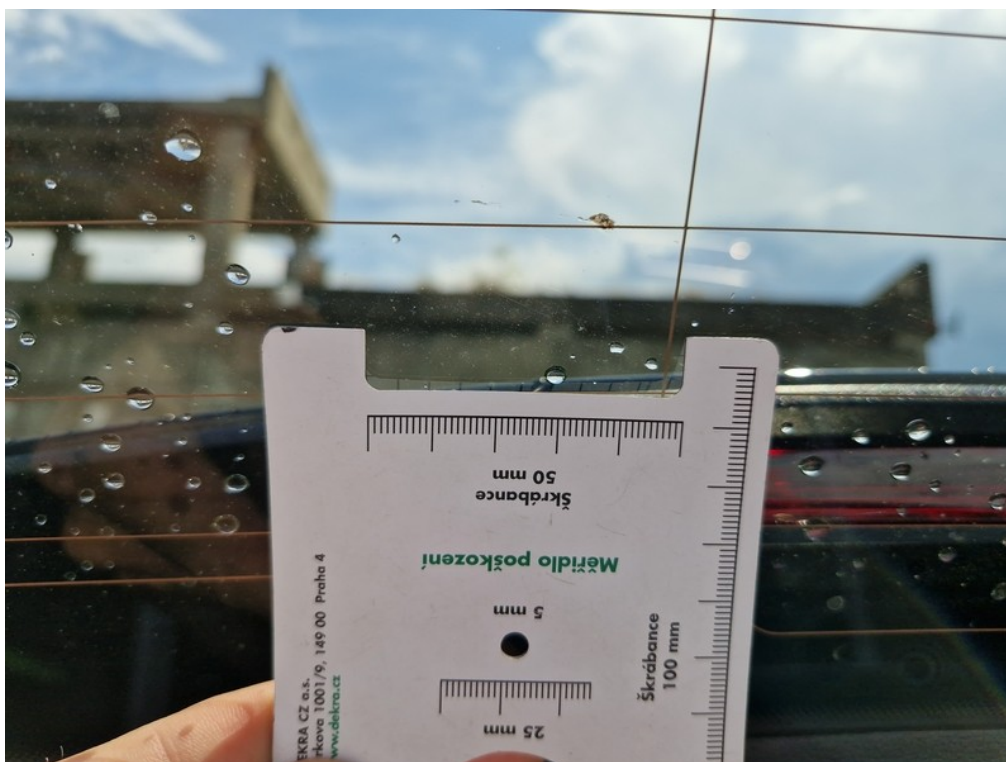
| P.č. | Poškozený díl | Druh poškození |
|---|---|---|
| 8 | Sklo víka zavazadlového prostoru | Škrábance |

**8 Sklo víka zavazadlového prostoru - Škrábance**  
Umístění: Exteriér (vnější prostor)

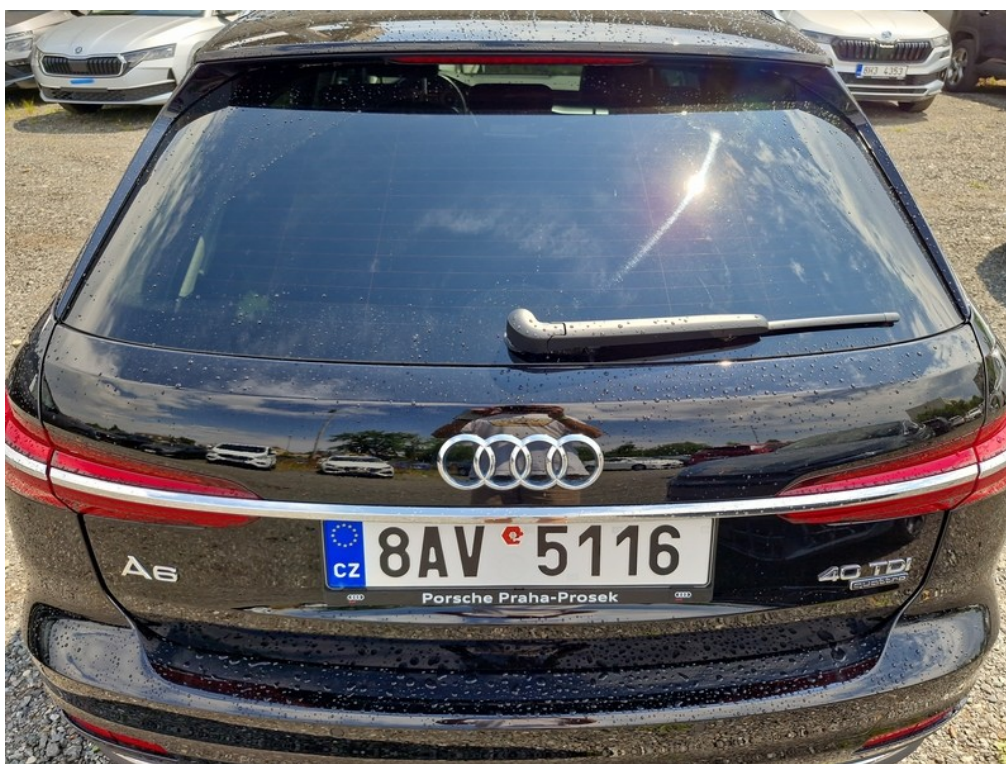
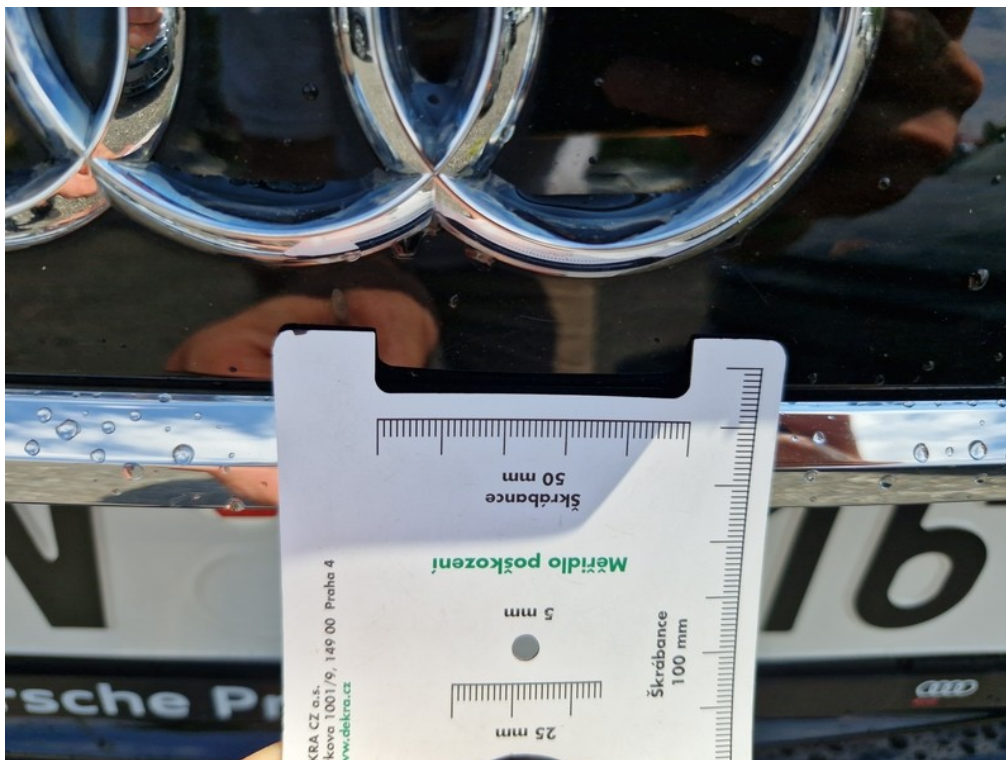
| P.č. | Poškozený díl | Druh poškození |
|---|---|---|
| 9 | Víko zavazadlového prostoru | Škrábance |

**9** **Víko zavazadlového prostoru - Škrábance**  
Umístění: Exteriér (vnější prostor)

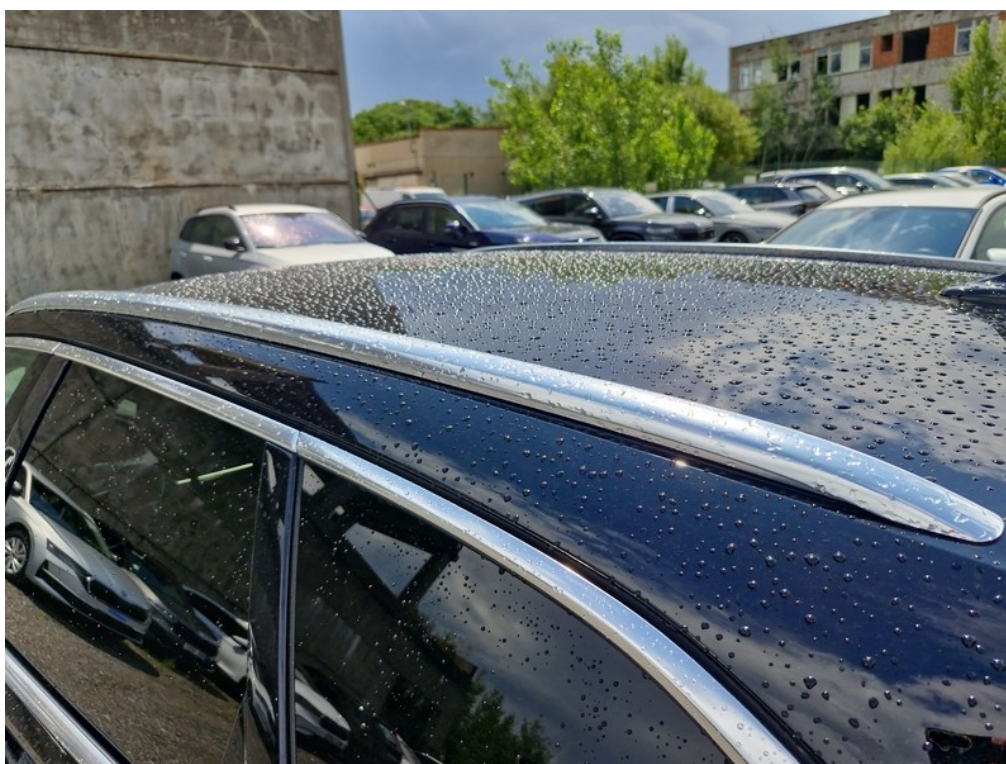
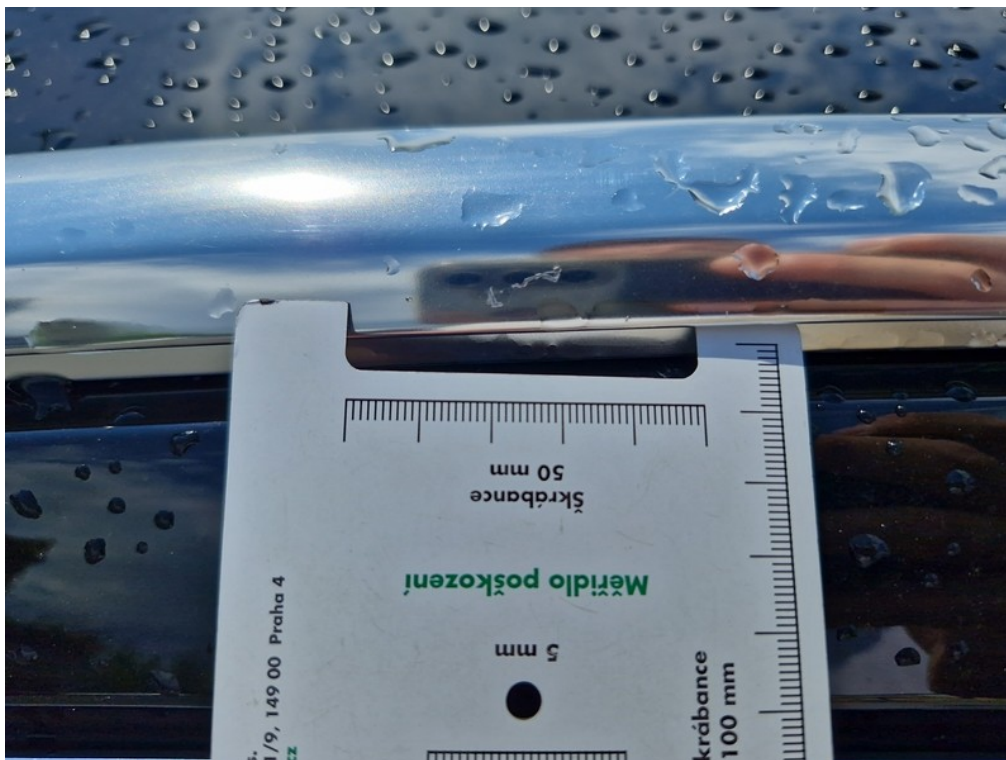
| P.č. | Poškozený díl | Druh poškození |
|---|---|---|
| 10 | Střešní podélný nosič levý | Škrábance |

10 **Střešní podélný nosič levý - Škrábance**  
Umístění: Exteriér (vnější prostor)

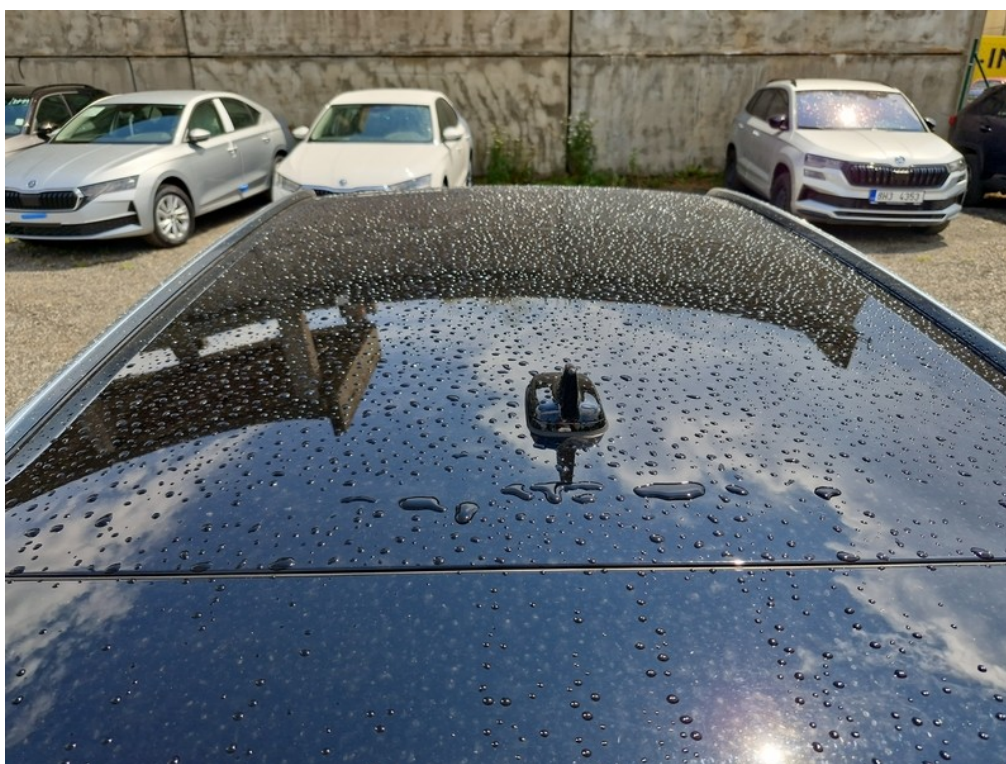
| P.č. | Poškozený díl | Druh poškození |
|---|---|---|
| 11 | Střecha | Škrábance |

**11 Střecha - Škrábance**  
Umístění:

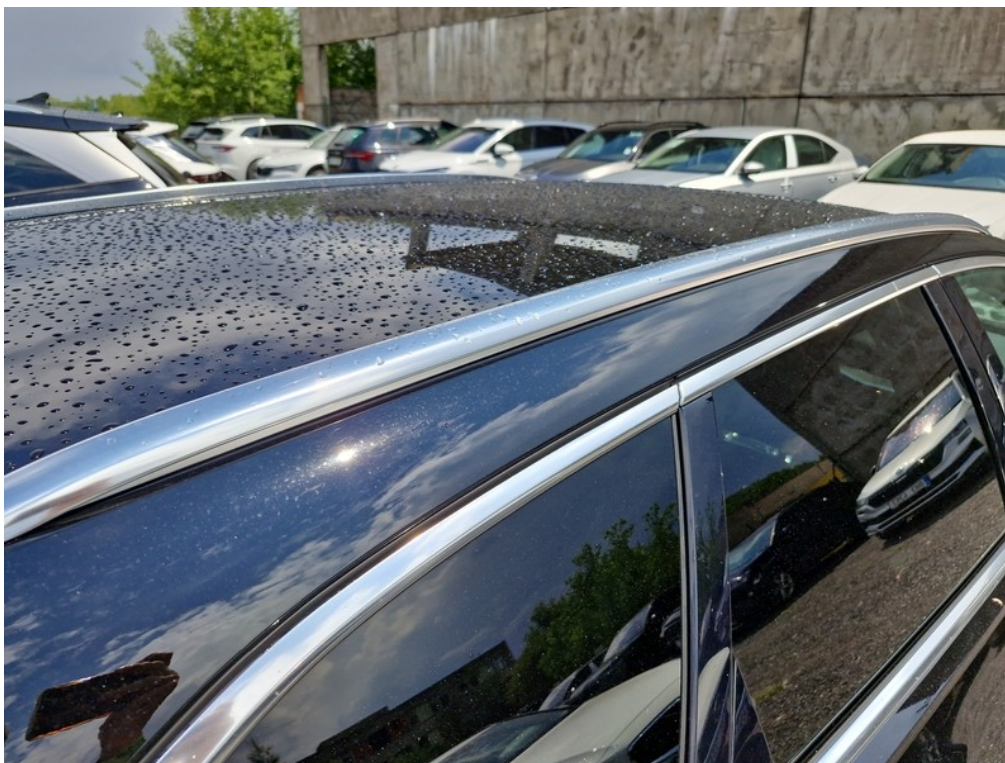
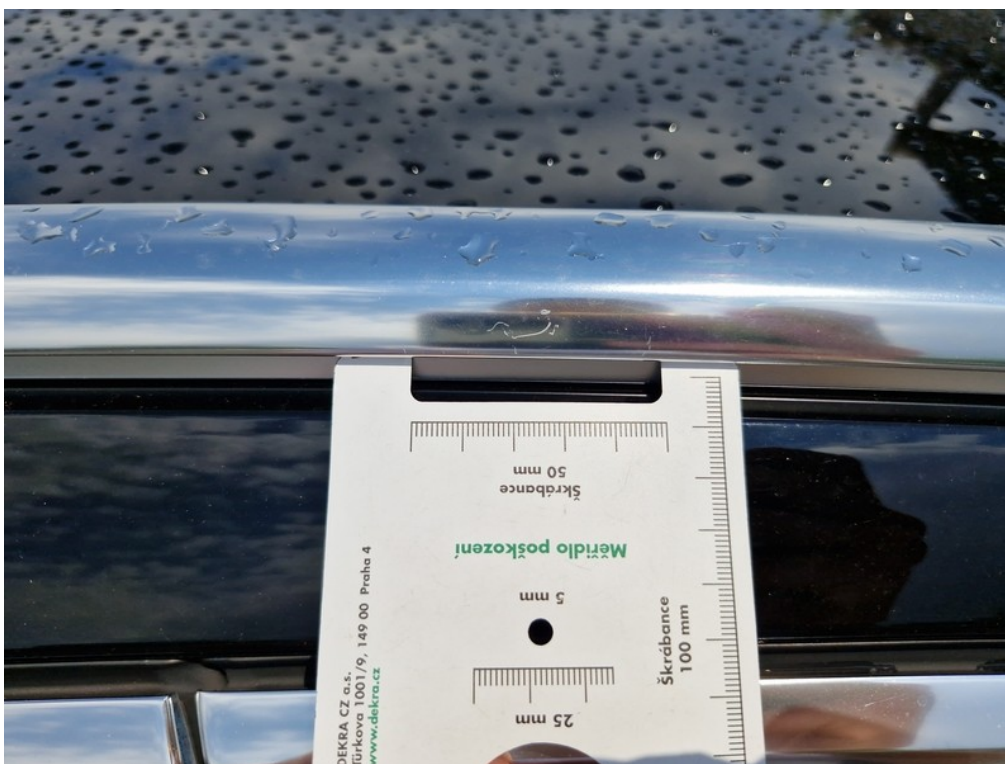
| P.č. | Poškozený díl | Druh poškození |
|---|---|---|
| 12 | Střešní podélný nosič pravý | Škrábance |

**12 Střešní podélný nosič pravý - Škrábance**  
Umístění: Exteriér (vnější prostor)

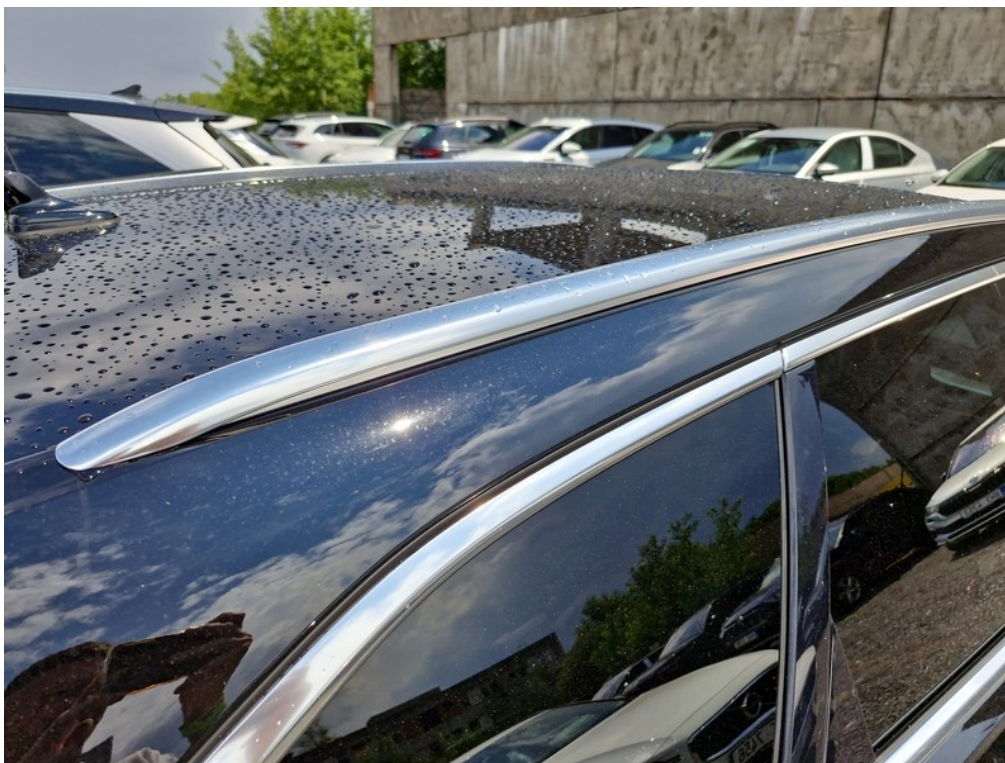
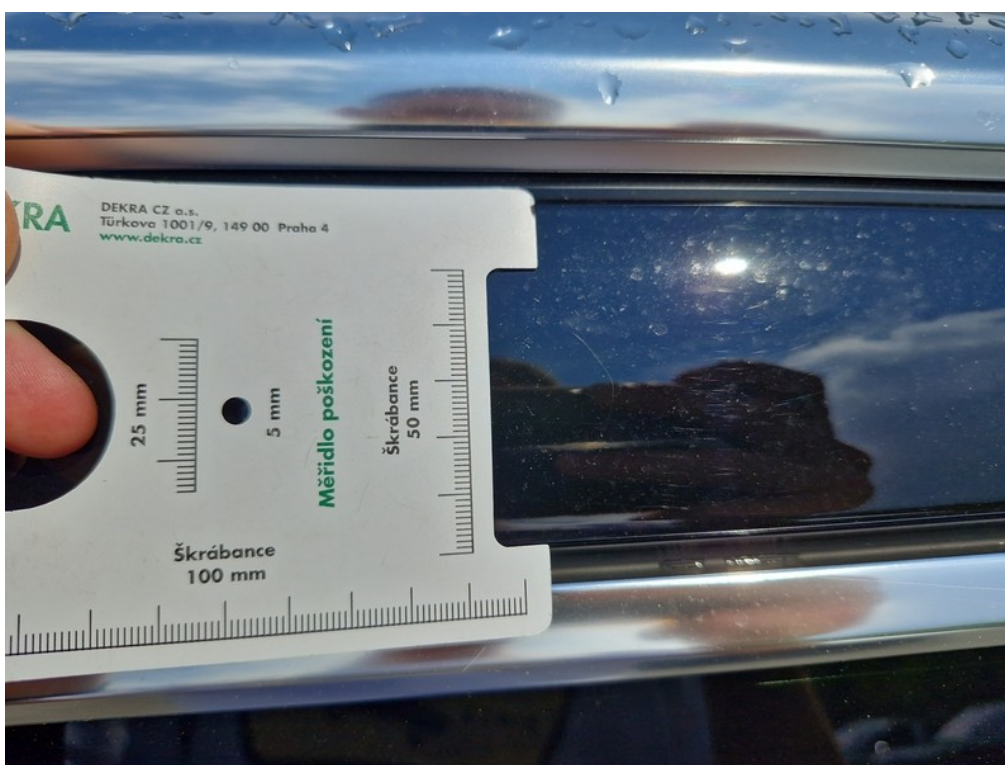
| P.č. | Poškozený díl | Druh poškození |
|---|---|---|
| 13 | Rám dveří pravý | Škrábance |

**13** Rám dveří pravý - Škrábance  
Umístění:

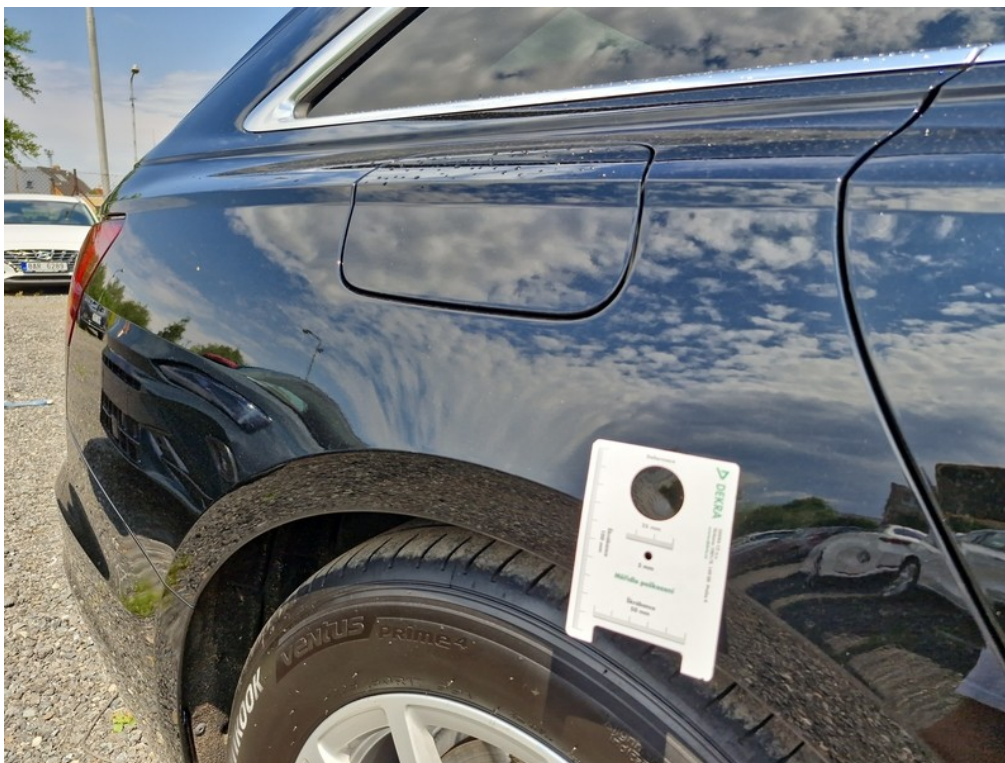
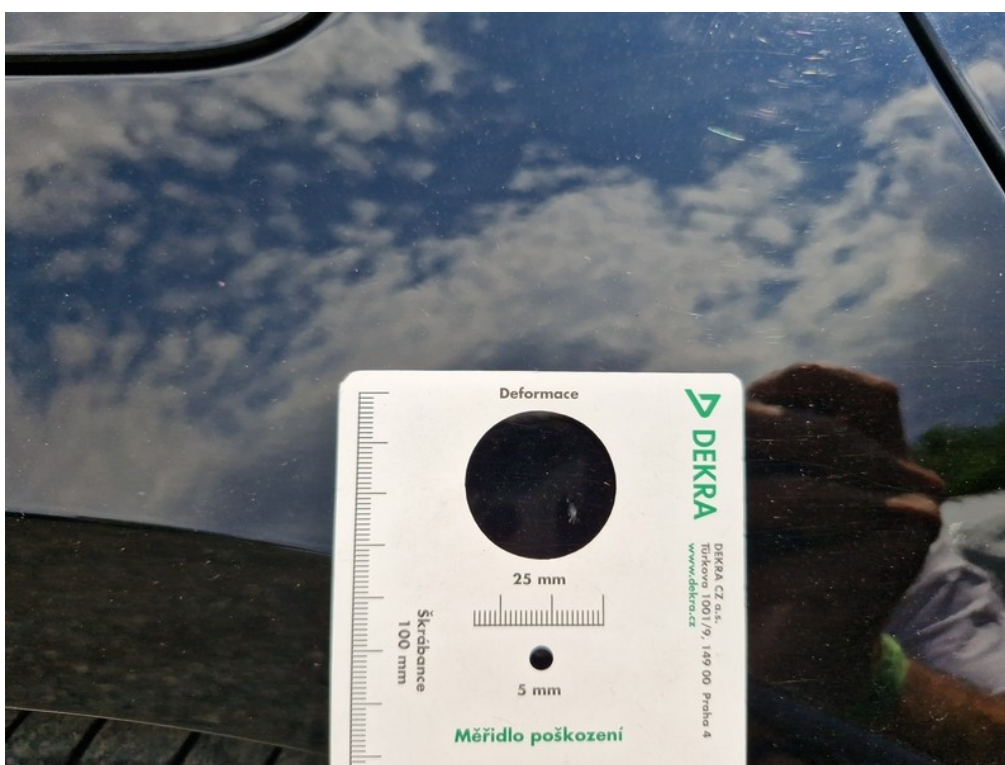
| P.č. | Poškozený díl | Druh poškození |
|---|---|---|
| 14 | Bočnice zadní pravá | Jamka |

**14** Bočnice zadní pravá - Jamka

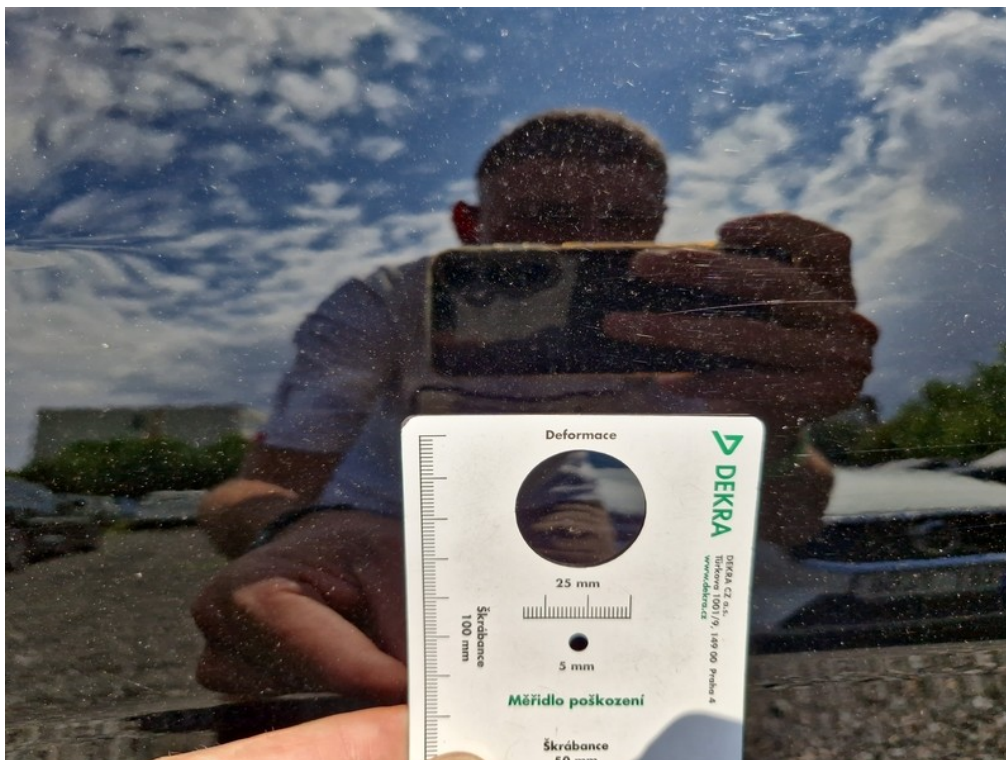
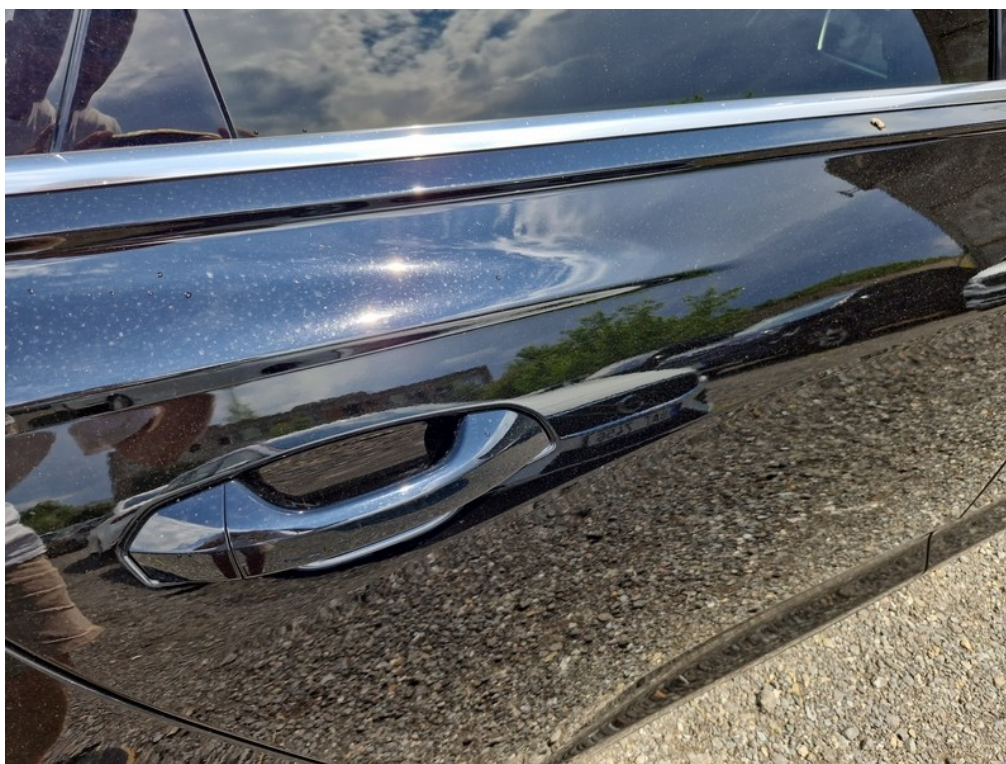
| P.č. | Poškozený díl | Druh poškození |
|---|---|---|
| 15 | Dveře zadní pravé | Jamka |

**15 Dveře zadní pravé - Jamka**  
Umístění:

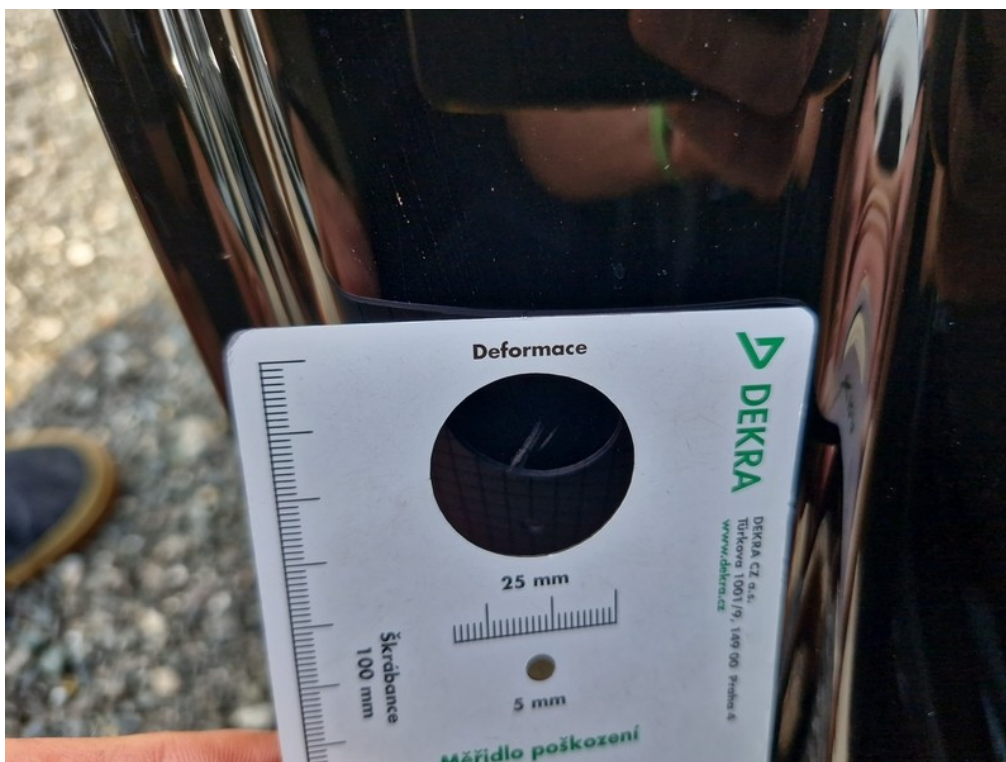
| P.č. | Poškozený díl | Druh poškození |
|---|---|---|
| 16 | C sloupek pravý | Jamka |

**16 C sloupek pravý - Jamka**  
Umístění:
