**DEKRA CZ a.s.**

**ARVAL CZ s.r.o.**

**ÚDAJE O VOZIDLE**

| RZ: | <b>8AV5116</b> | VIN: | WAUZZZF26NN004233 |

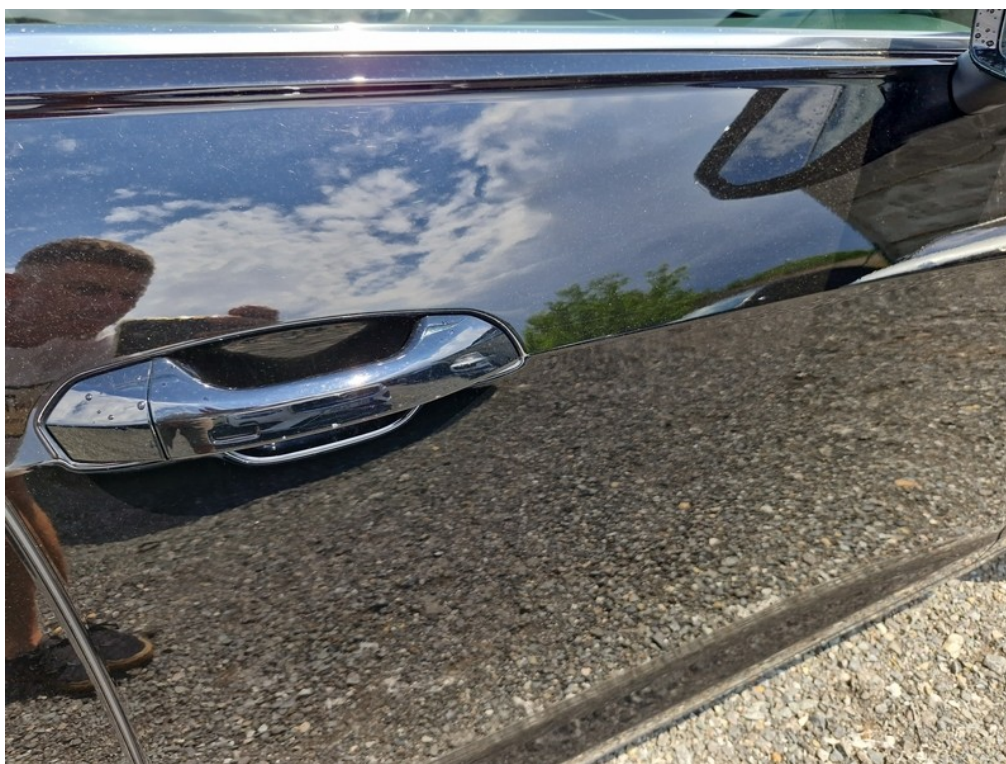
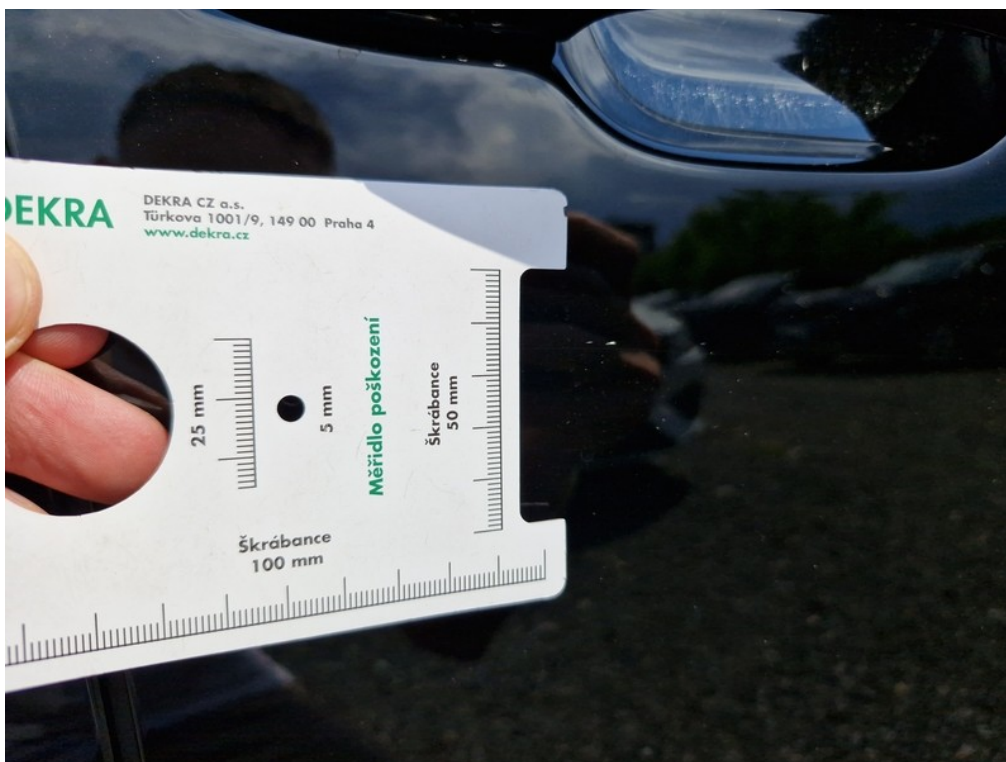
| P.č. | Poškozený díl | Druh poškození |
|---|---|---|
| 17 | Dveře přední pravé | Škrábance |

**17 Dveře přední pravé - Škrábance**  
Umístění:

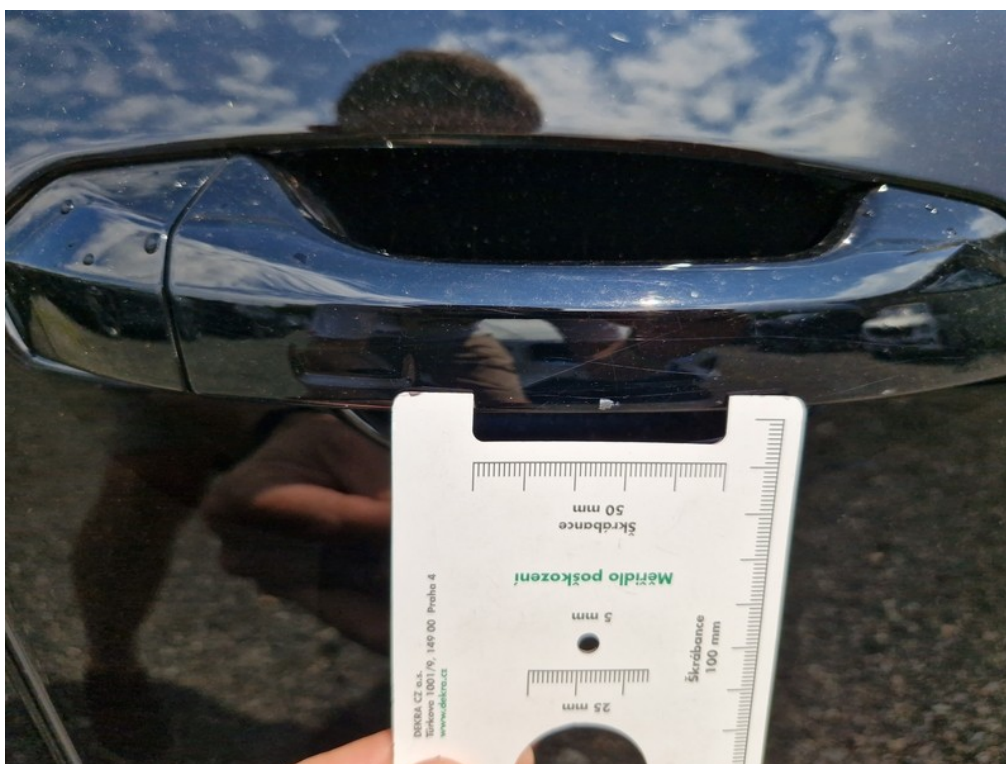
| P.č. | Poškozený díl | Druh poškození |
|---|---|---|
| 18 | Madlo kliky PP dveří | Škrábance |

18 **Madlo kliky PP dveří - Škrábance**  
Umístění: Exteriér (vnější prostor)

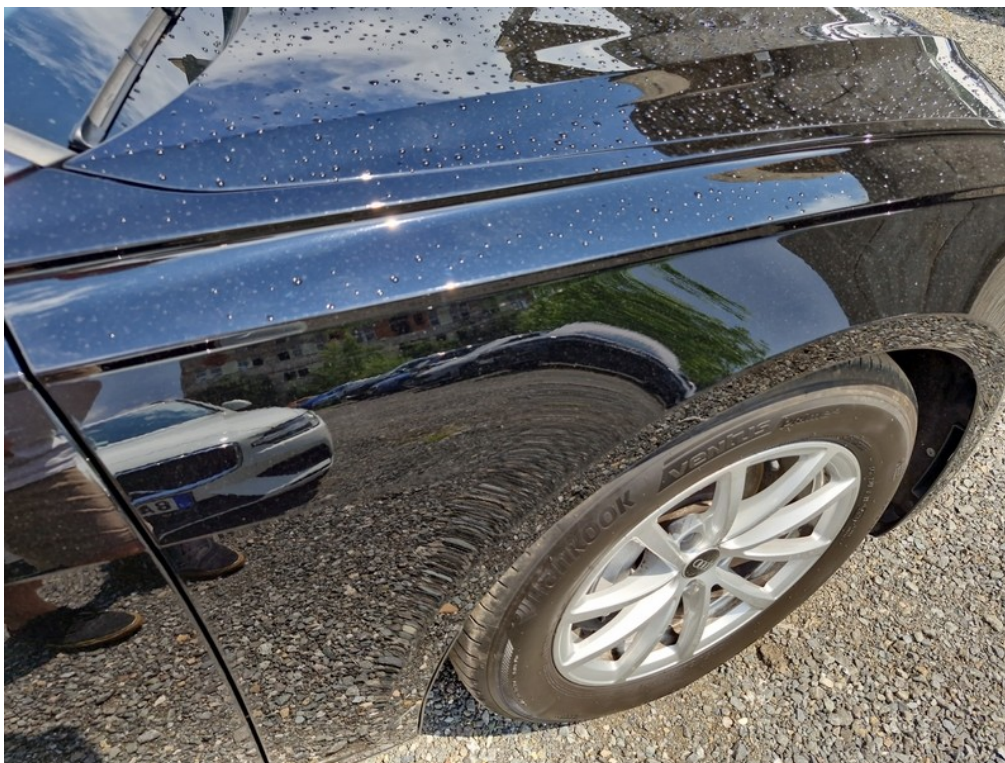
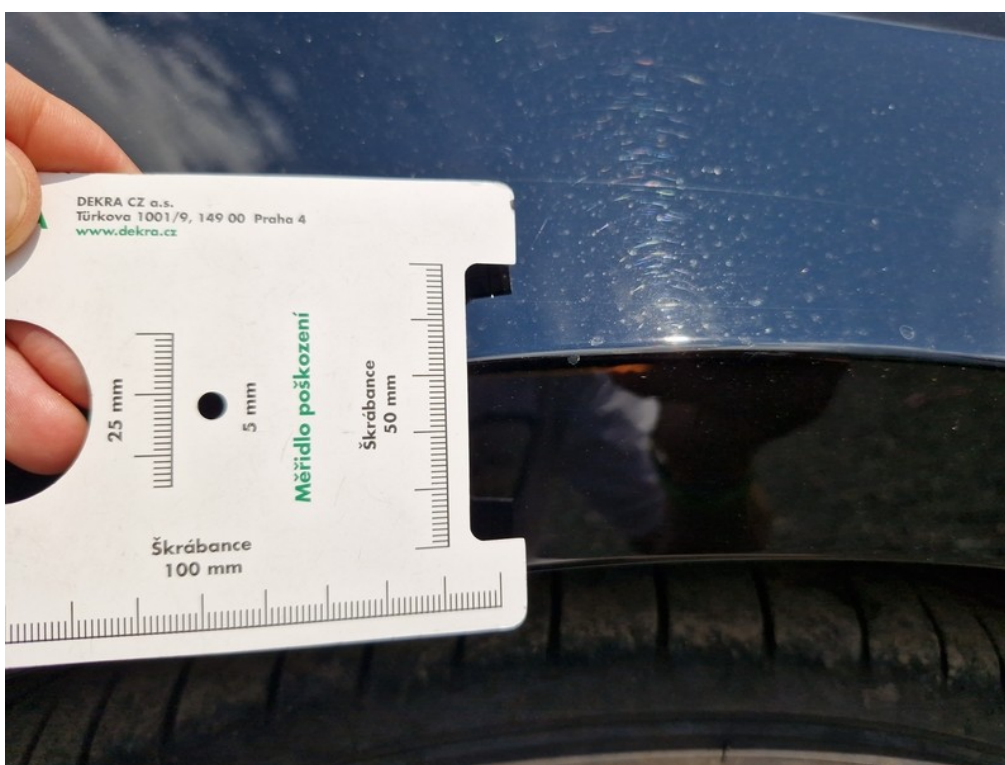
| P.č. | Poškozený díl | Druh poškození |
|---|---|---|
| 19 | Blatník přední pravý | Škrábance |

**19** Blatník přední pravý - Škrábance  
Umístění: Exteriér (vnější prostor)

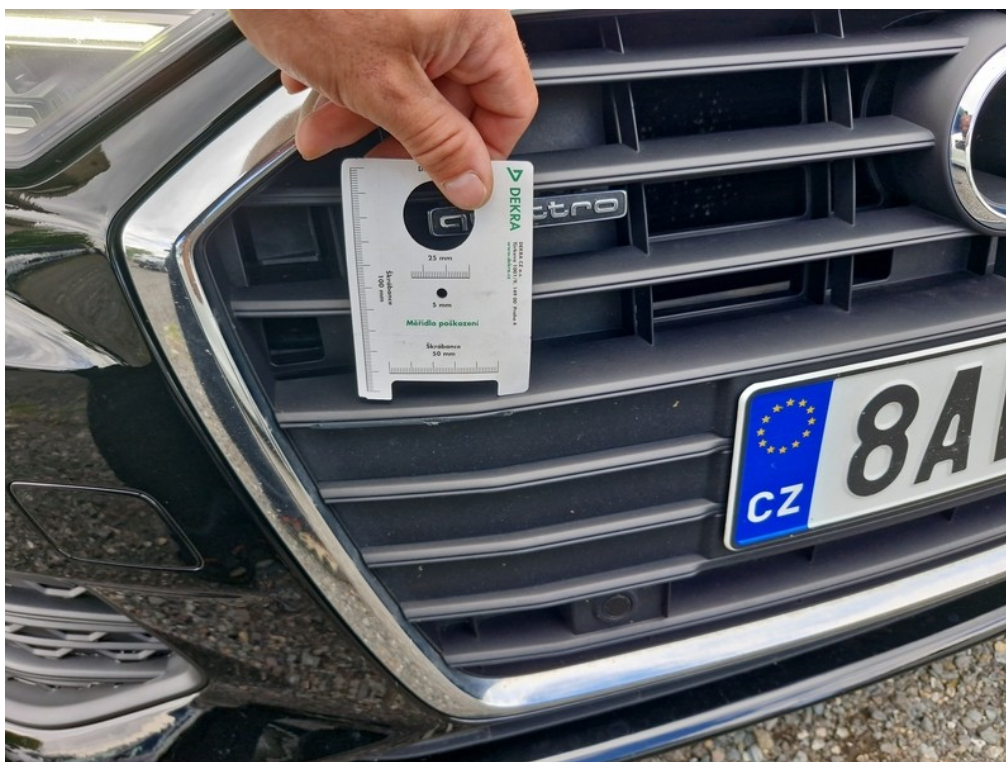
| P.č. | Poškozený díl | Druh poškození |
|---|---|---|
| 20 | Mřížka čelní masky | Škrábance |

**20 Mřížka čelní masky - Škrábance**  
Umístění:

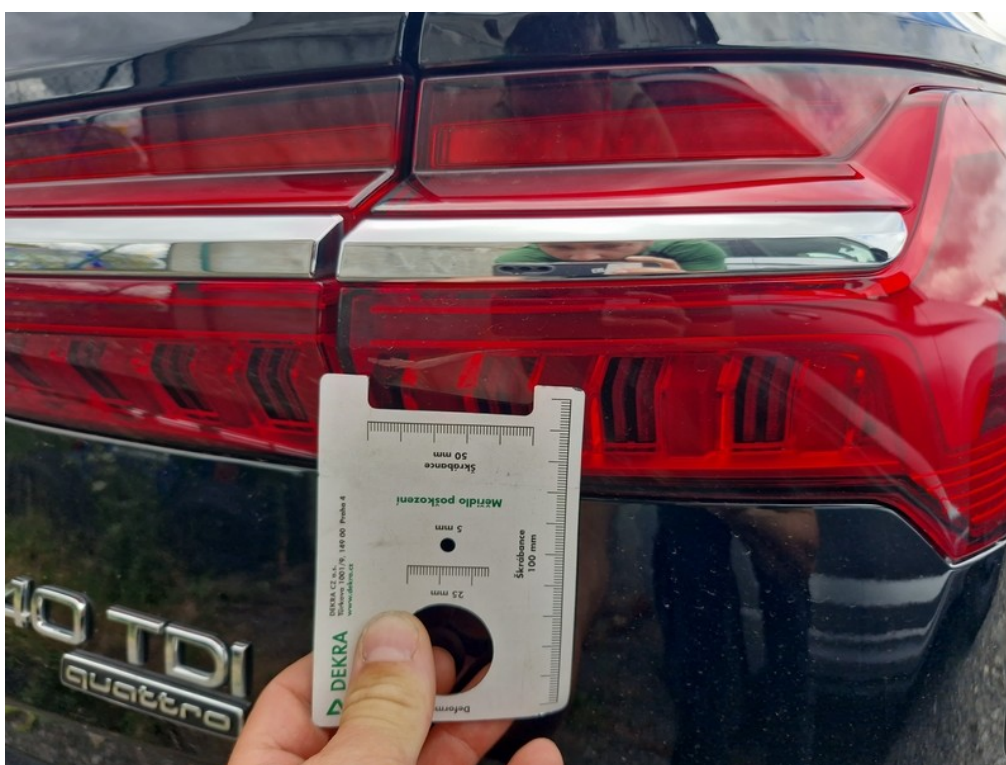
| P.č. | Poškozený díl | Druh poškození |
|---|---|---|
| 21 | Koncové světlo pravé | Škrábance |

**21 Koncové světlo pravé - Škrábance**  
Umístění:

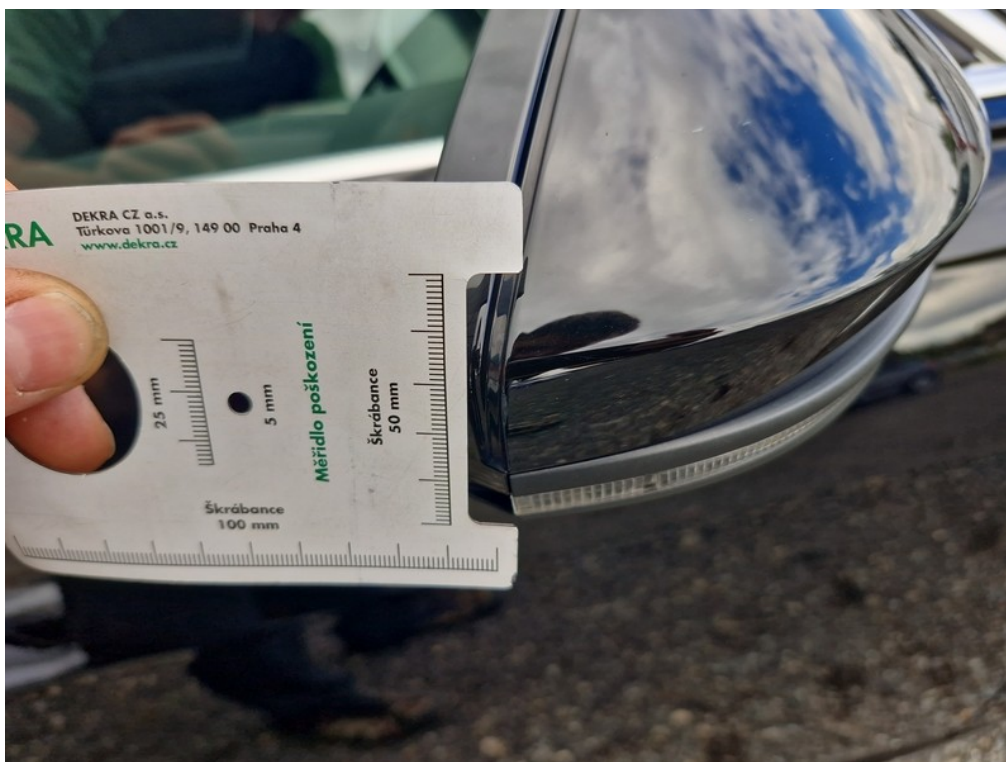
| P.č. | Poškozený díl | Druh poškození |
|---|---|---|
| 22 | Kryt P zpětného zrcátka | Škrábance |

**22 Kryt P zpětného zrcátka - Škrábance**  
Umístění: Exteriér (vnější prostor)

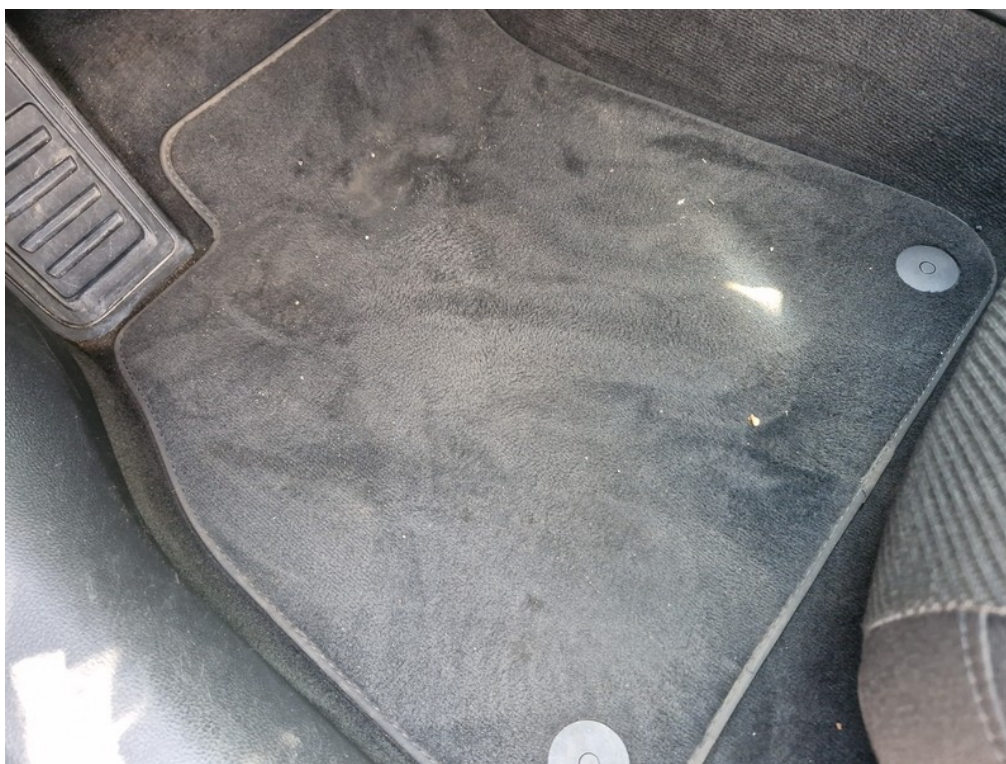
| P.č. | Poškozený díl | Druh poškození |
|---|---|---|
| 23 | Přídavný koberec LP | Opotřebení |

**23 Přídavný koberec LP - Opotřebení**  
Umístění: Interiér (vnitřní prostor)

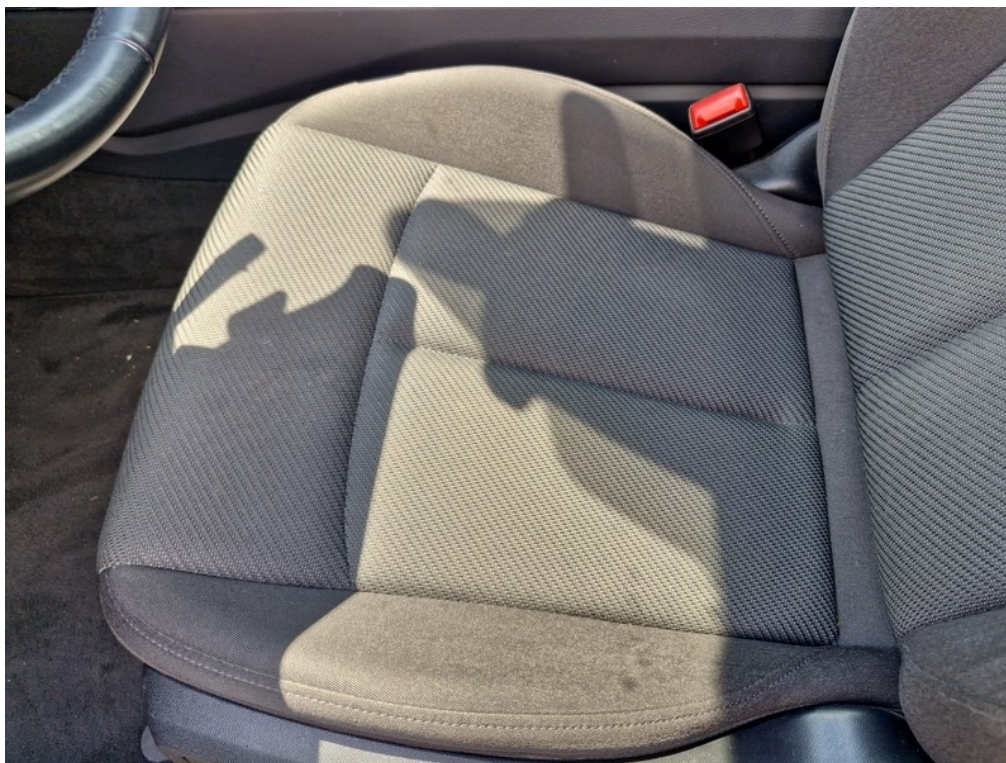
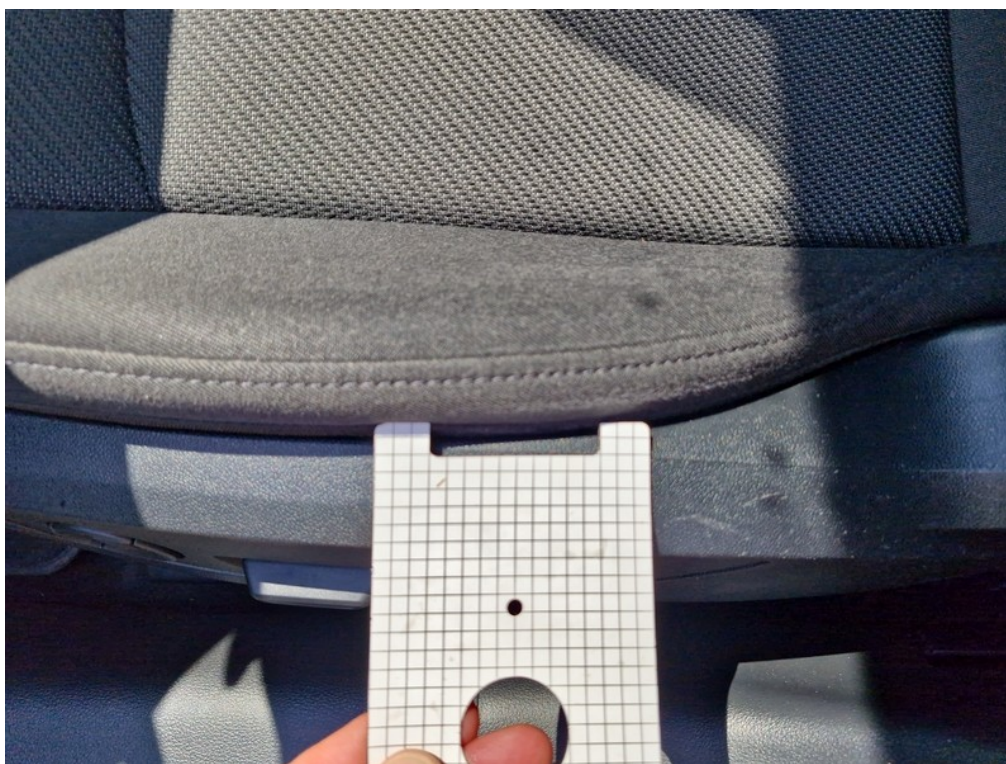
| P.č. | Poškozený díl | Druh poškození |
|---|---|---|
| 24 | Potah sedáku sedadla řidiče | Opotřebení |

**24** **Potah sedáku sedadla řidiče - Opotřebení**  
Umístění: Interiér (vnitřní prostor)

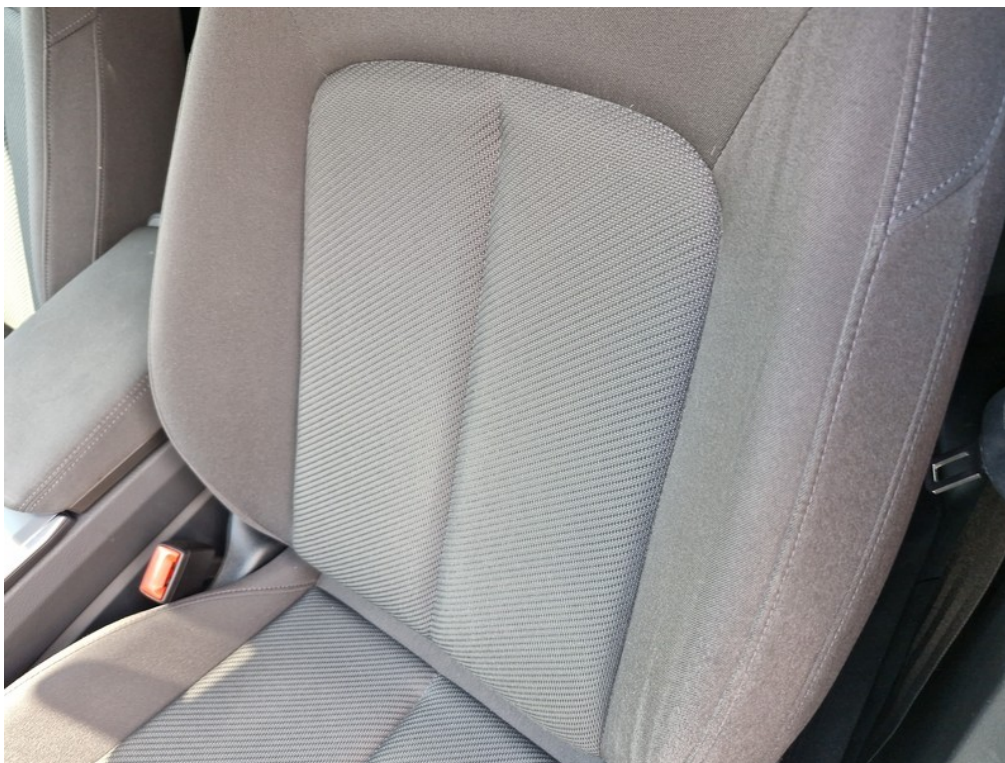
| P.č. | Poškozený díl | Druh poškození |
|---|---|---|
| 25 | Potah opěradla sedadla řidiče | Opotřebení |

**25** **Potah opěradla sedadla řidiče - Opotřebení**  
Umístění: Interiér (vnitřní prostor)

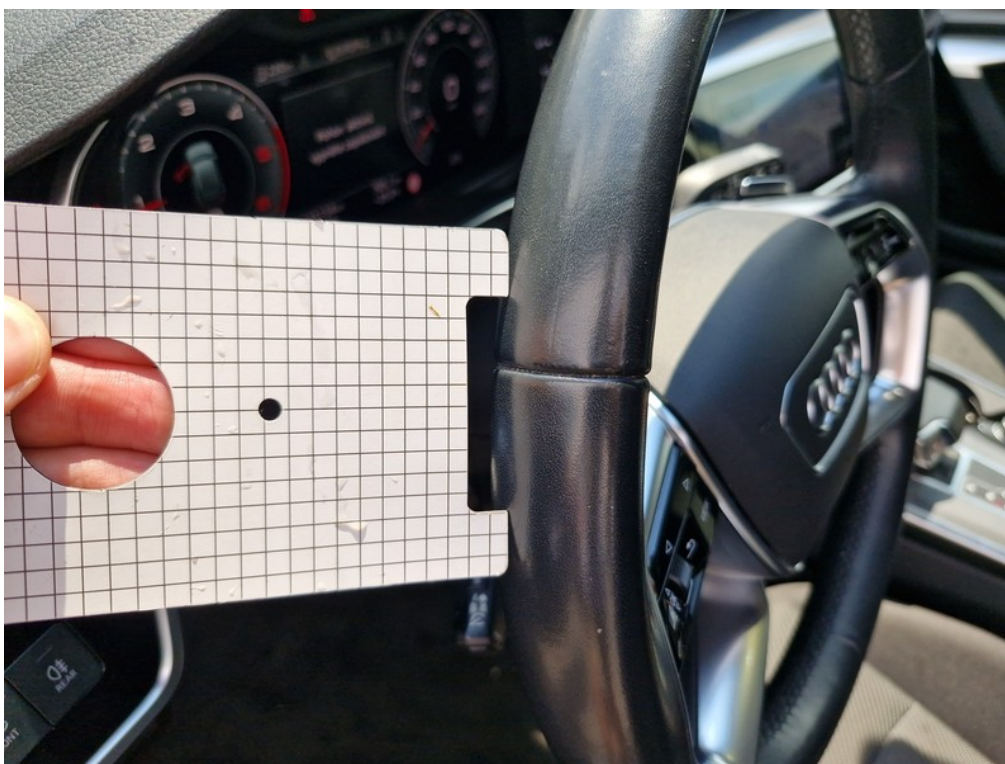
| P.č. | Poškozený díl | Druh poškození |
|---|---|---|
| 26 | Volant | Opotřebení |

**26** **Volant - Opotřebení**  
Umístění: Interiér (vnitřní prostor)

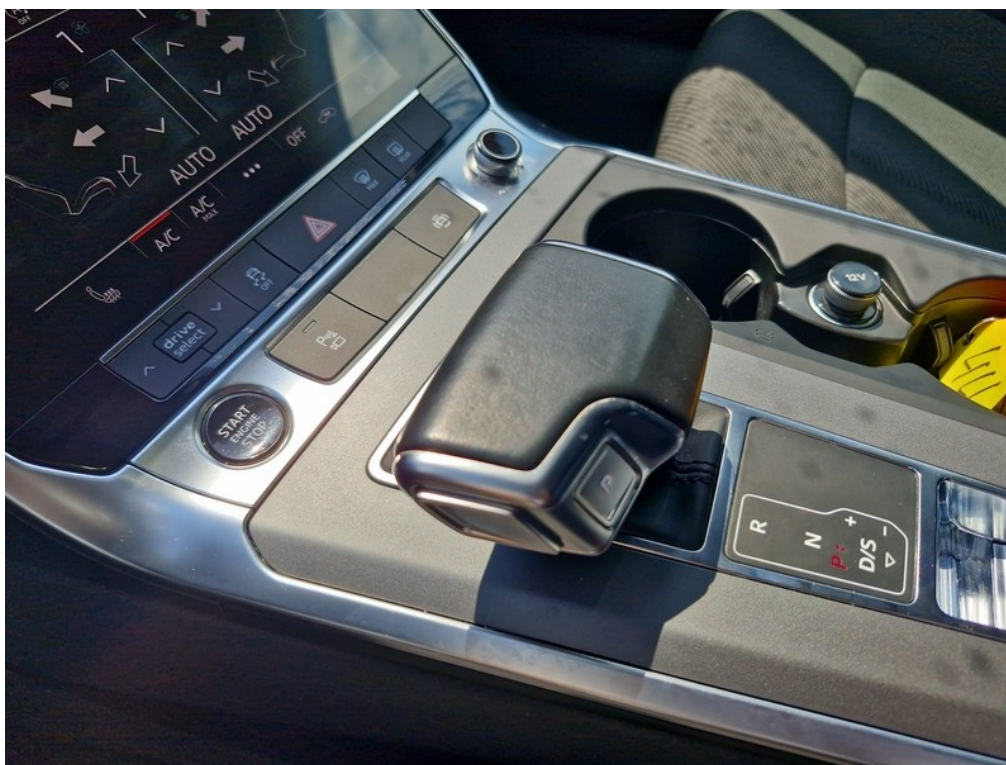
| P.č. | Poškozený díl | Druh poškození |
|---|---|---|
| 27 | Řadicí páka | Opotřebení |

**27** Řadicí páka - Opotřebení  
Umístění:

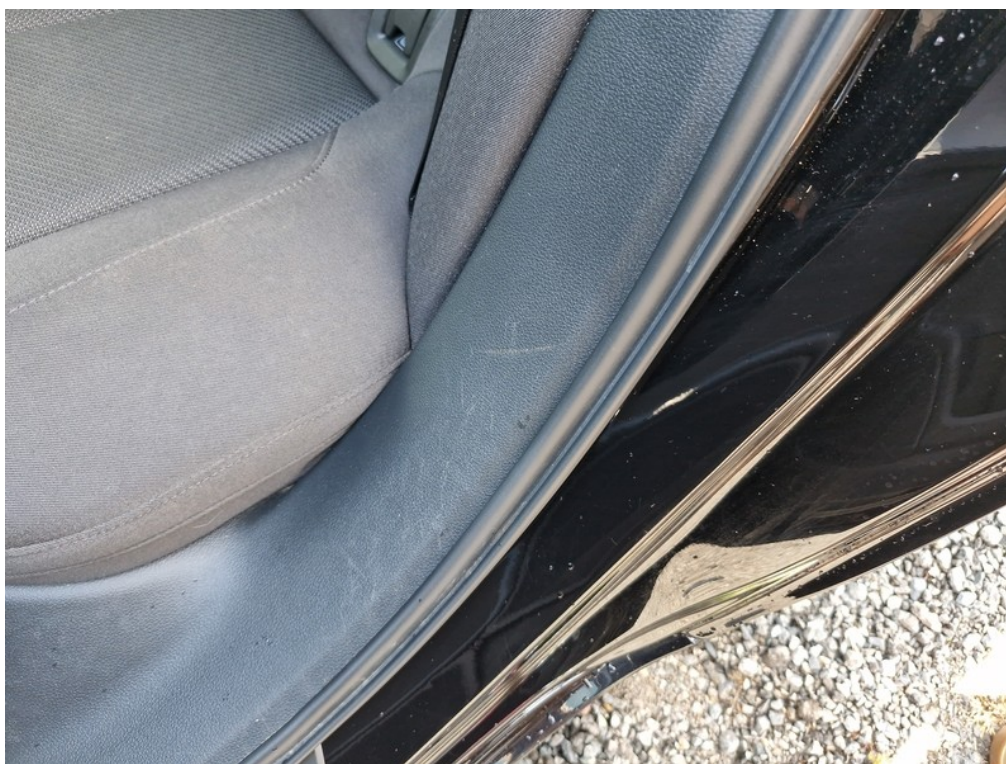
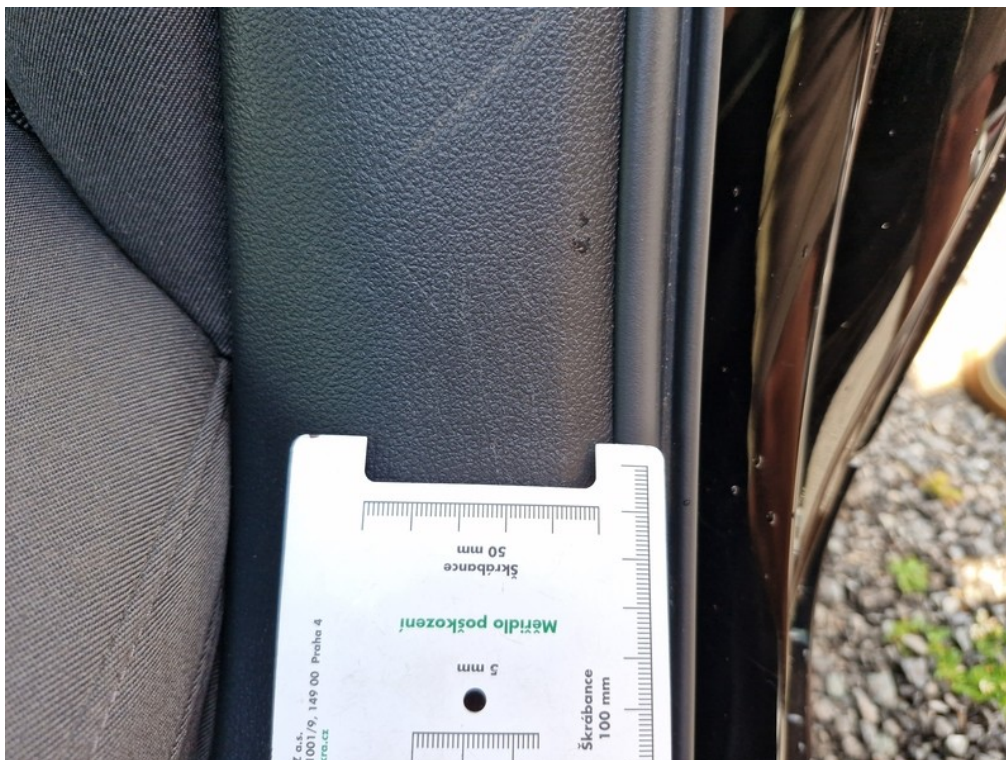
| P.č. | Poškozený díl | Druh poškození |
|---|---|---|
| 28 | Vnitřní kryt levého C-sloupku dolní | Škrábance |

**28** Vnitřní kryt levého C-sloupku dolní - Škrábance  
Umístění:

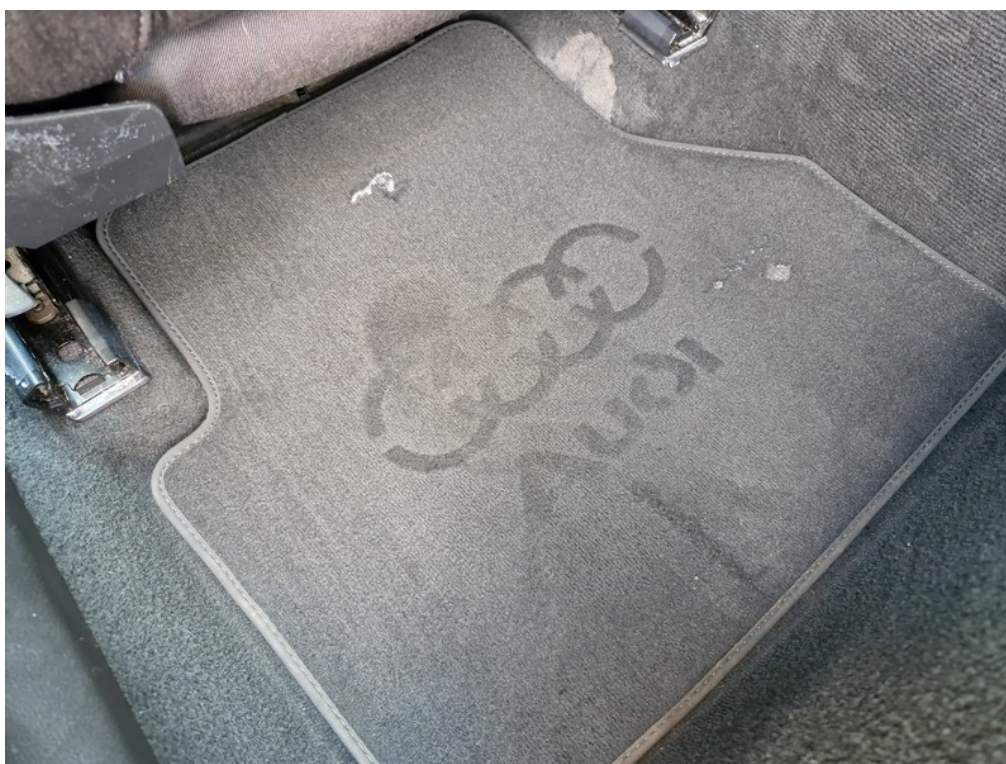
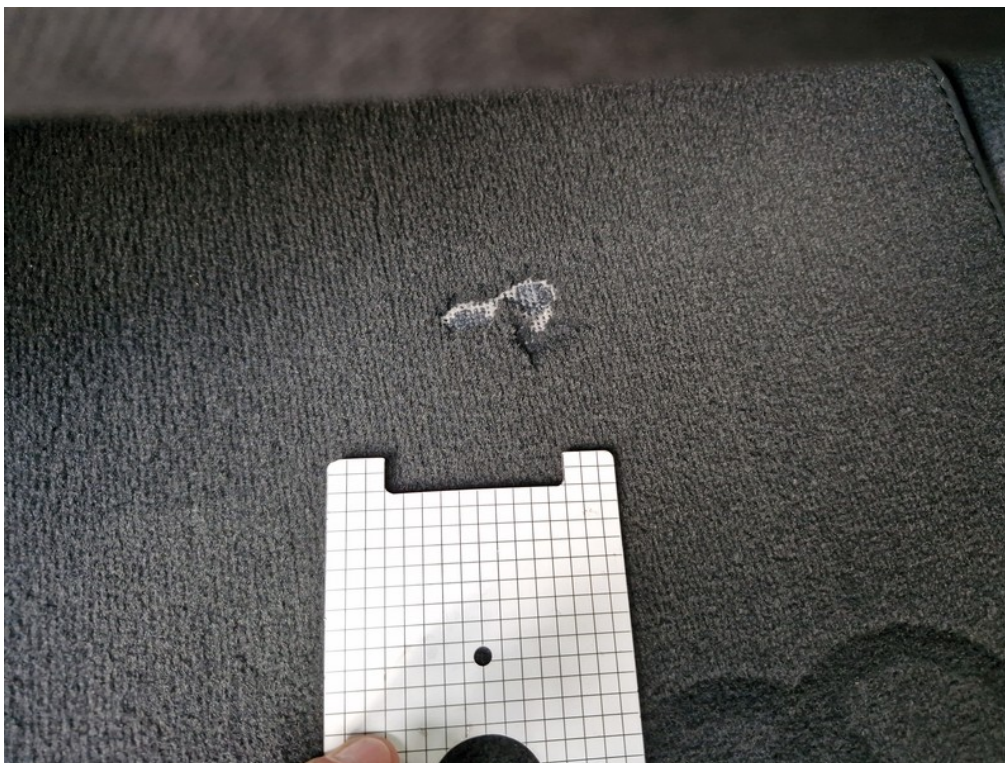
| P.č. | Poškozený díl | Druh poškození |
|---|---|---|
| 29 | Přídavný koberec LZ | Opotřebení |

**29** Přídavný koberec LZ - Opatření  
Umístění: Interiér (vnitřní prostor)

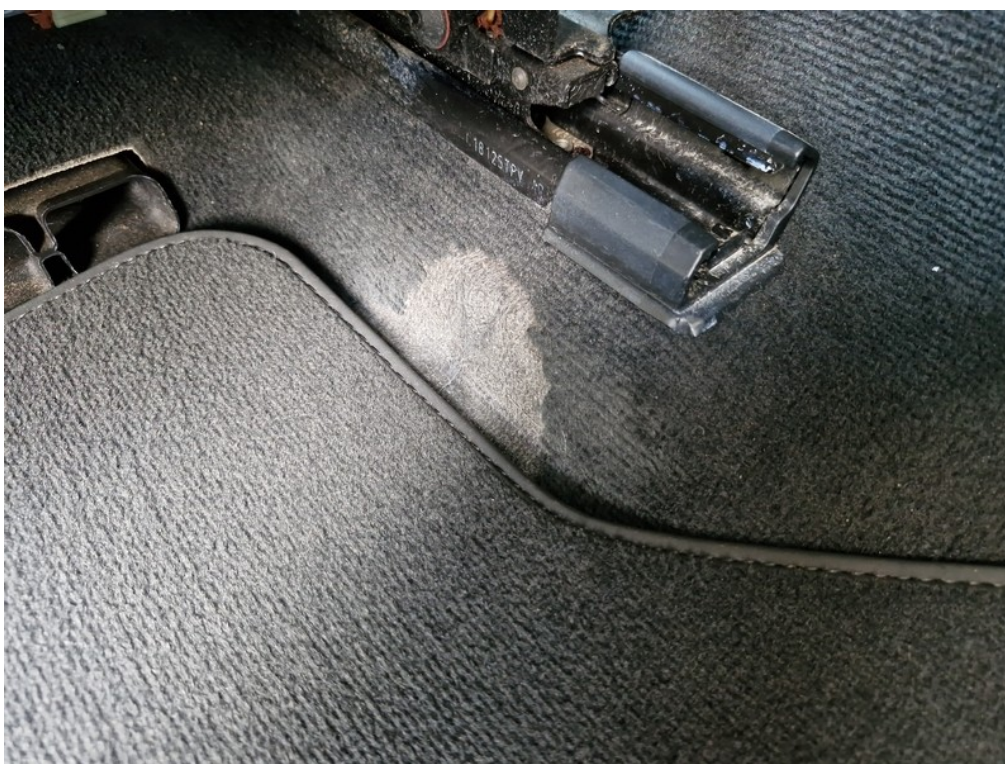
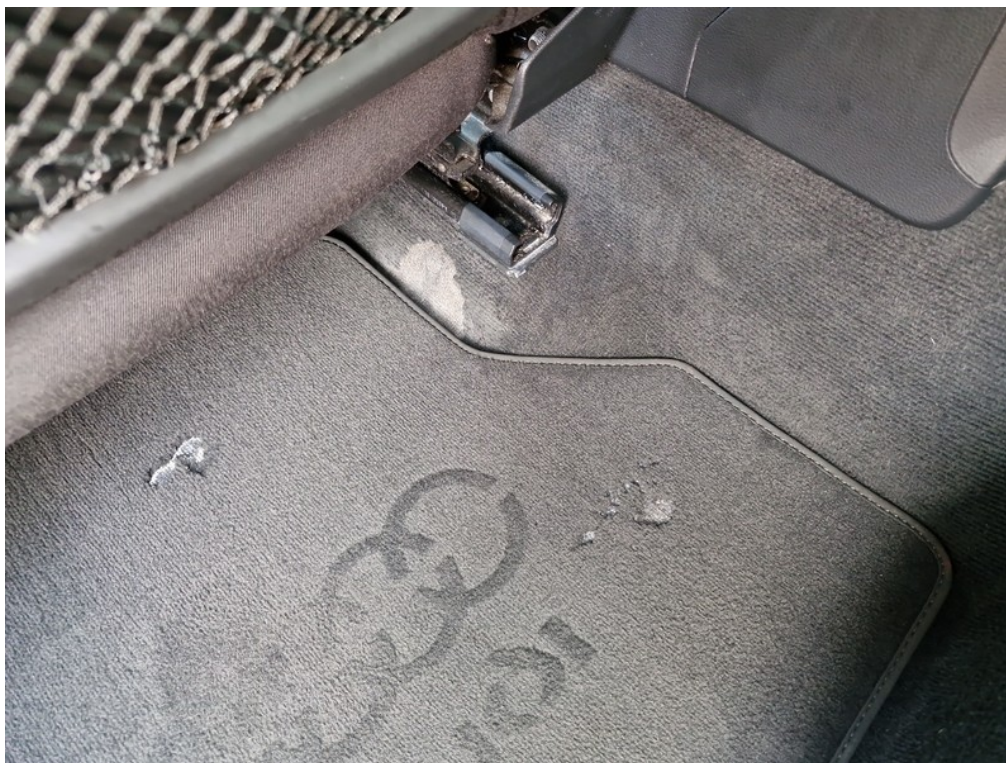
| P.č. | Poškozený díl | Druh poškození |
|---|---|---|
| 30 | Koberec zadní | Deformace |

**30** Koberec zadní - Deformace

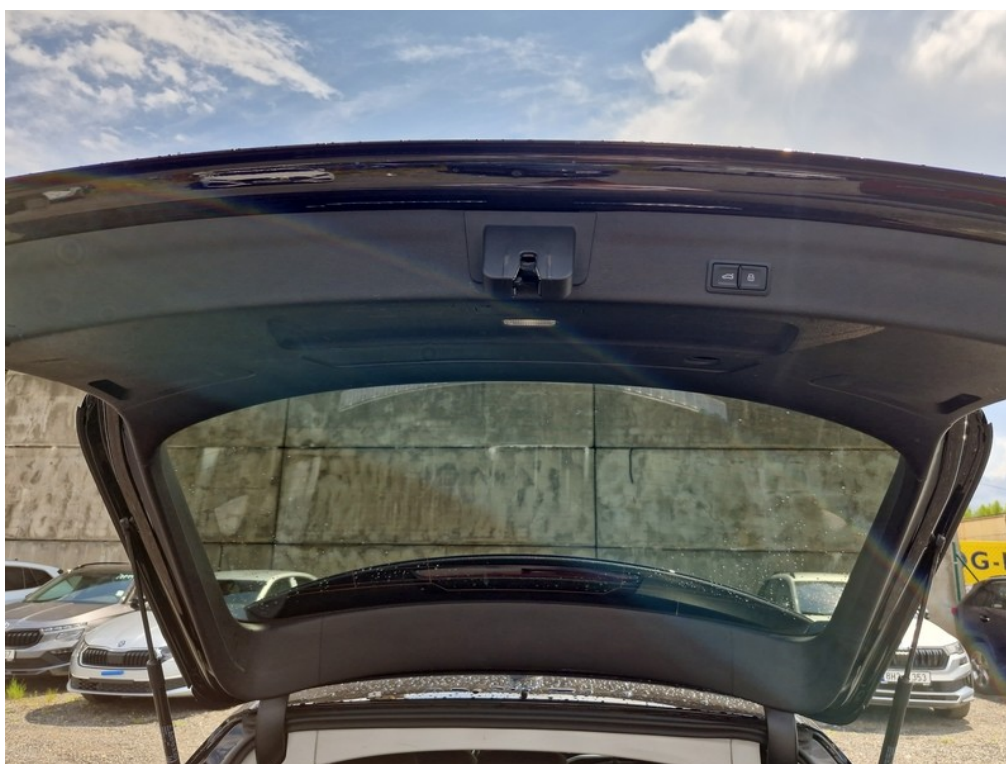
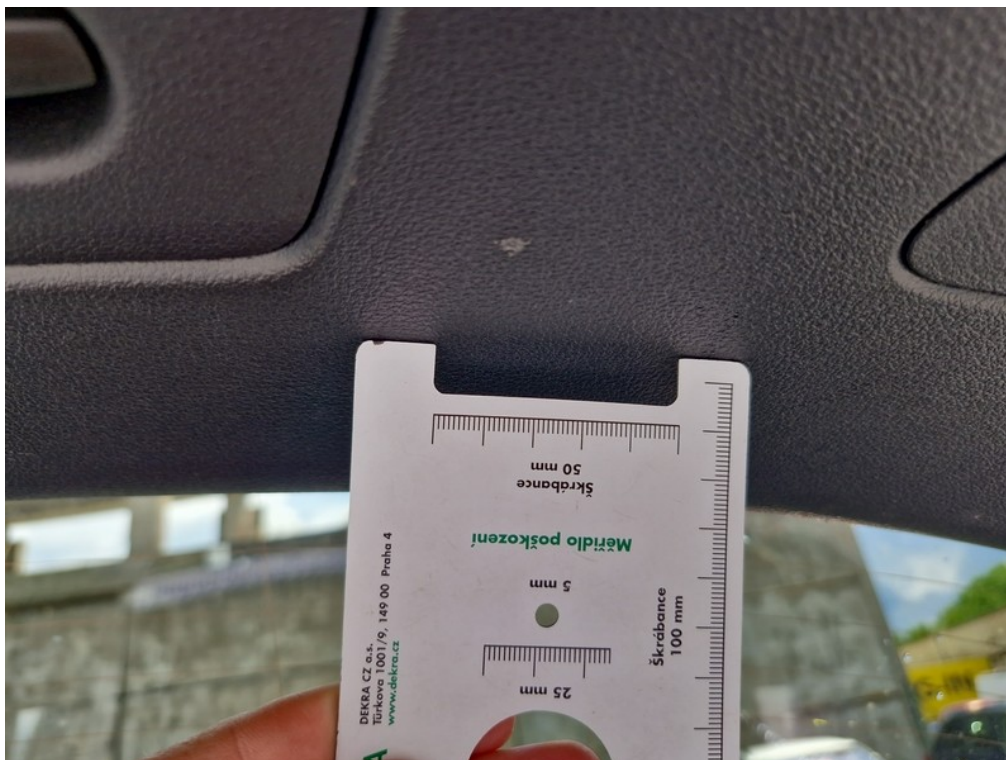
| P.č. | Poškozený díl | Druh poškození |
|---|---|---|
| 31 | Plastový kryt víka zav. prostoru | Škrábance |

**31** **Plastový kryt víka zav. prostoru - Škrábance**  
Umístění: Interiér (vnitřní prostor)

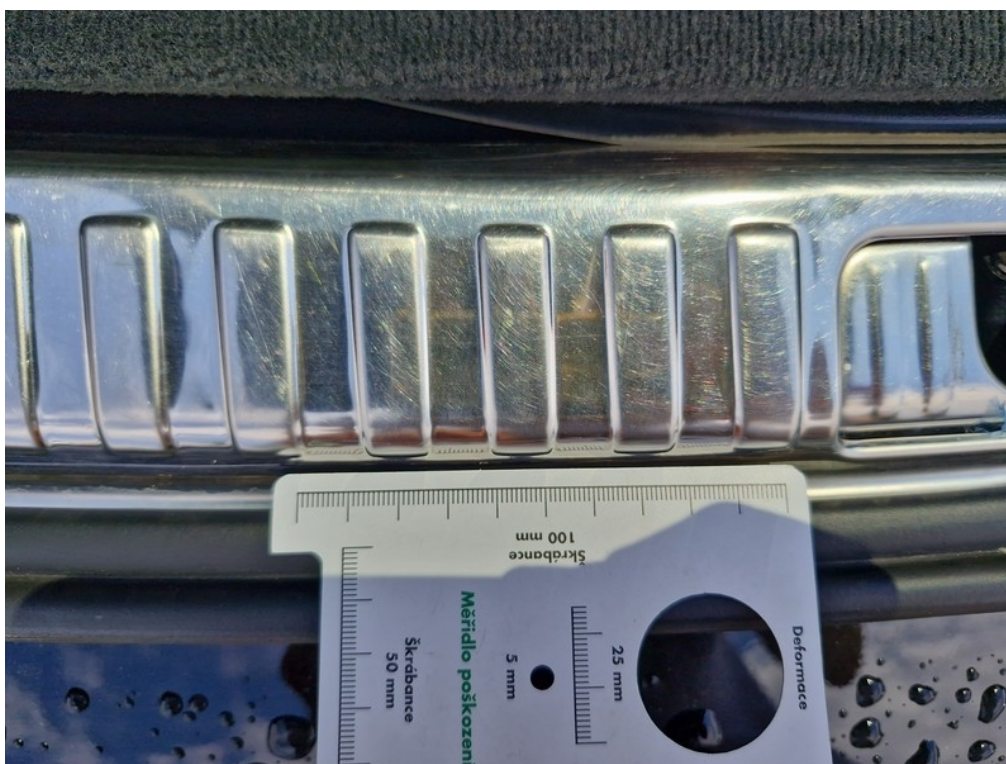
| P.č. | Poškozený díl | Druh poškození |
|---|---|---|
| 32 | Kryt zadního čela | Škrábance |

**32** Kryt zadního čela - Škrábance  
Umístění:

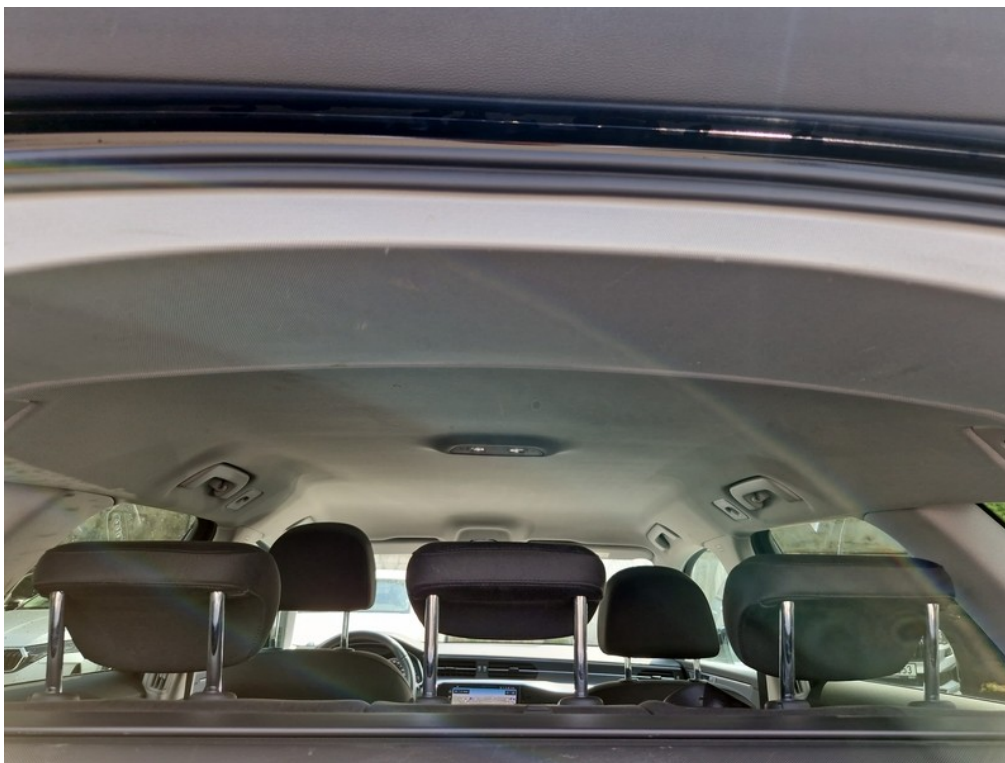
| P.č. | Poškozený díl | Druh poškození |
|---|---|---|
| 33 | Stropnice | Škrábance |

**33** Stropnice - Škrábance  
Umístění:

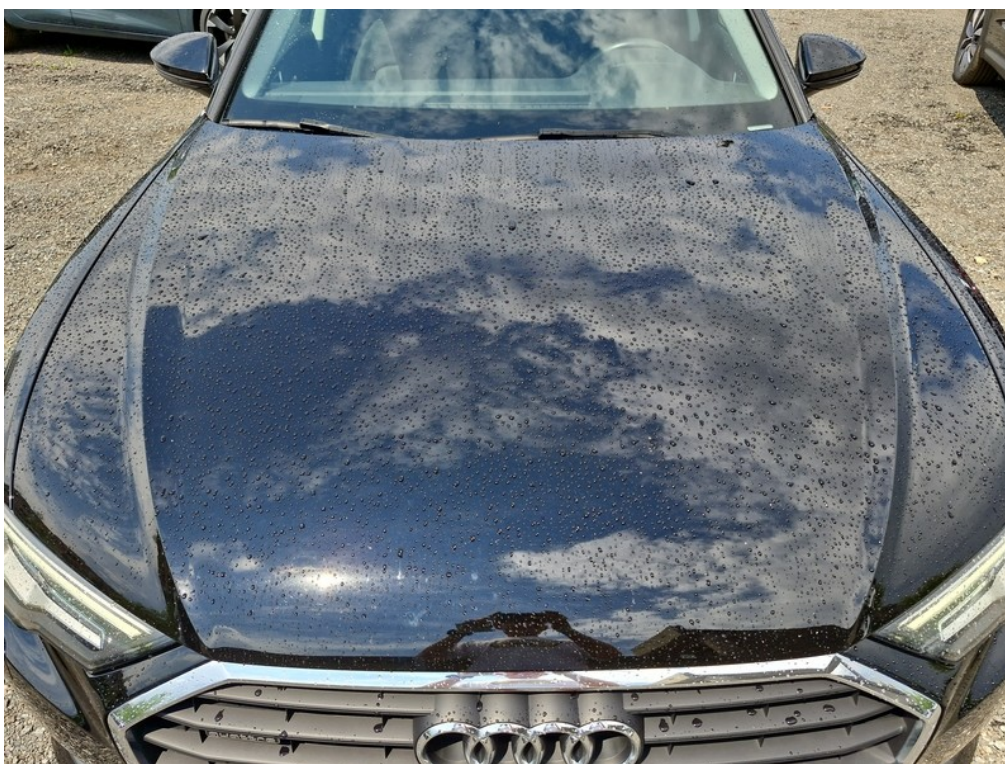
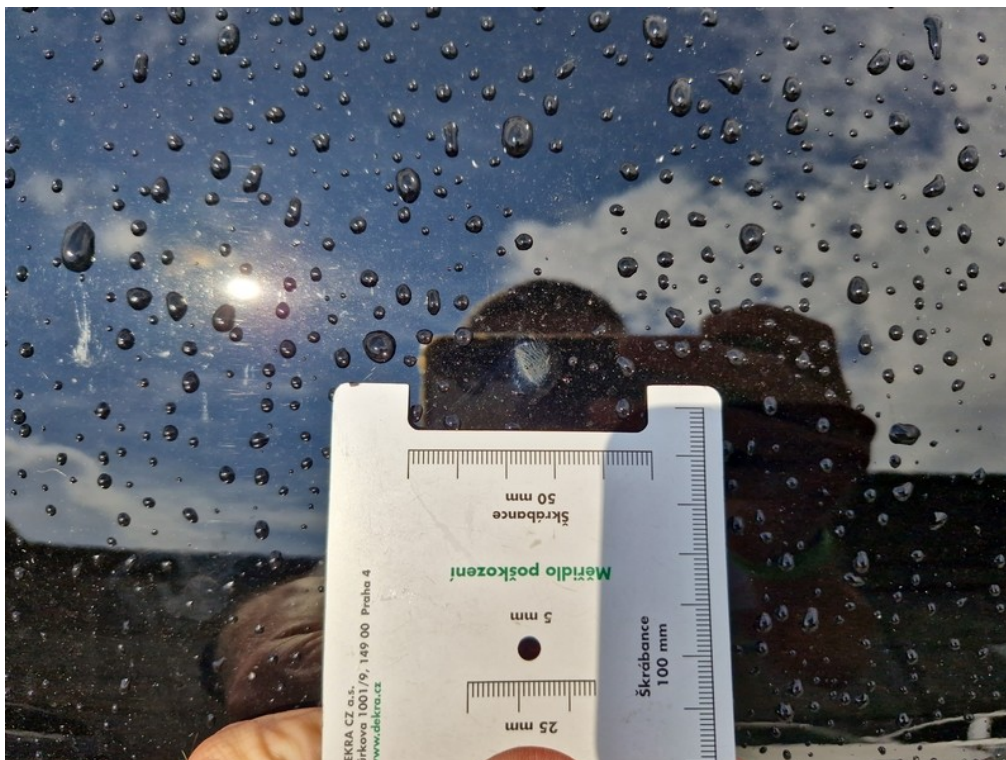
| P.č. | Poškozený díl | Druh poškození |
|---|---|---|
| 34 | Přední část vozidla | Poškození od odletujícího kamení |

**34** Přední část vozidla - Poškození od odletujícího kamení  
Umístění:

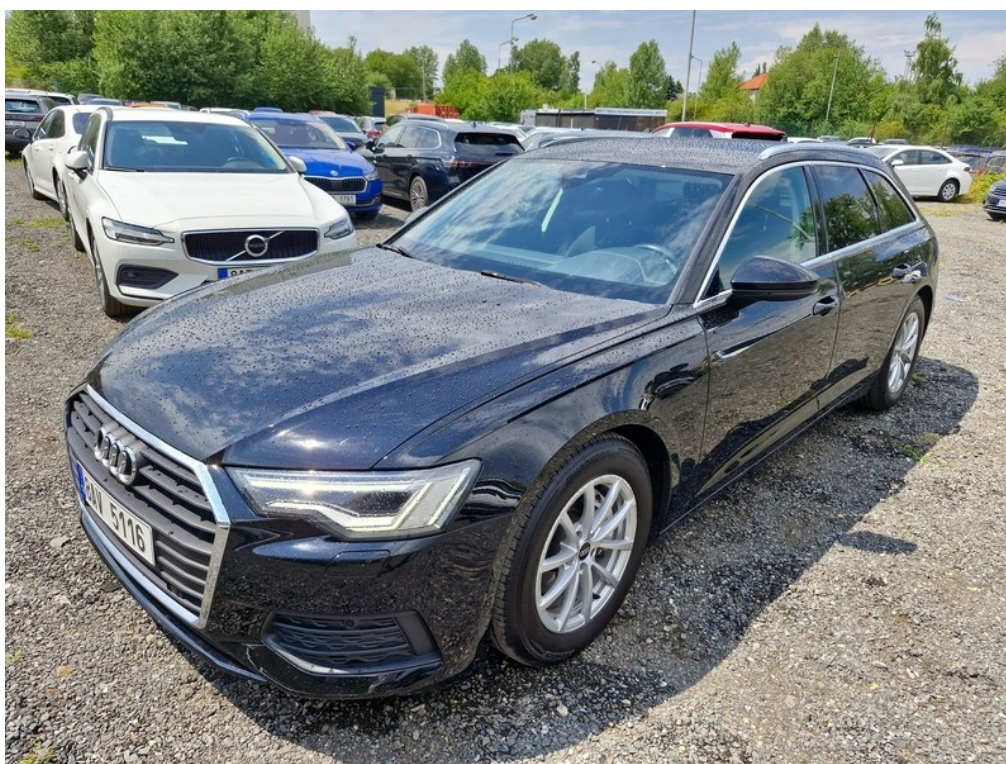
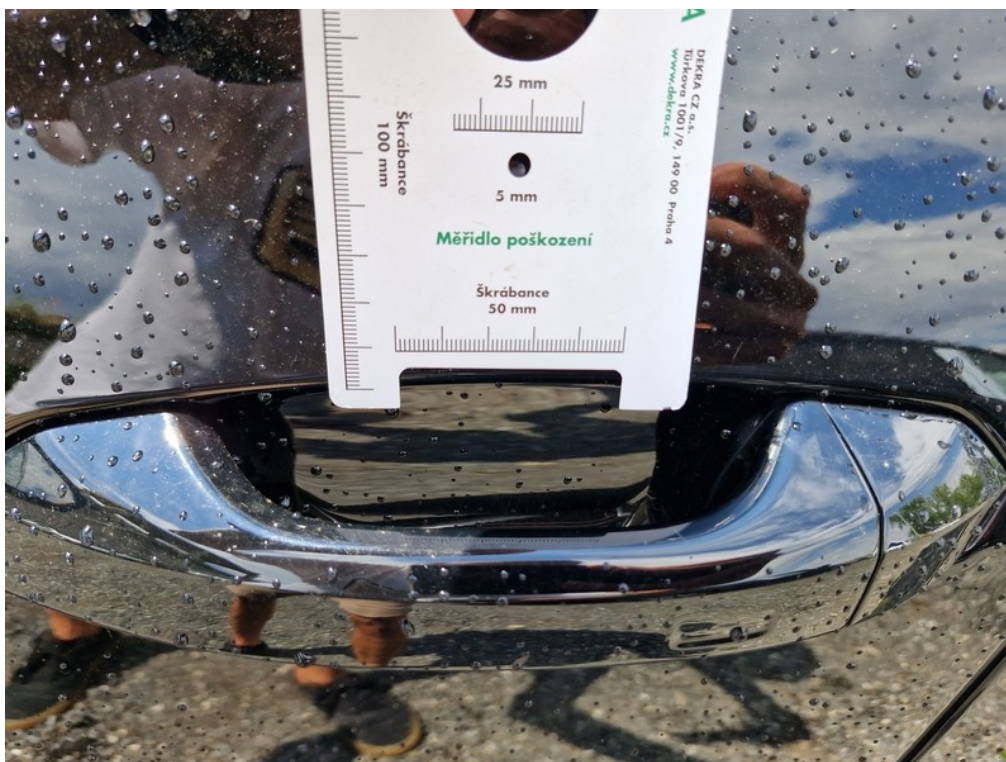
| P.č. | Poškozený díl | Druh poškození |
|---|---|---|
| 35 | Celková plocha karoserie | Škrábance |

**35** Celková plocha karoserie - Škrábance  
Umístění: Ostatní

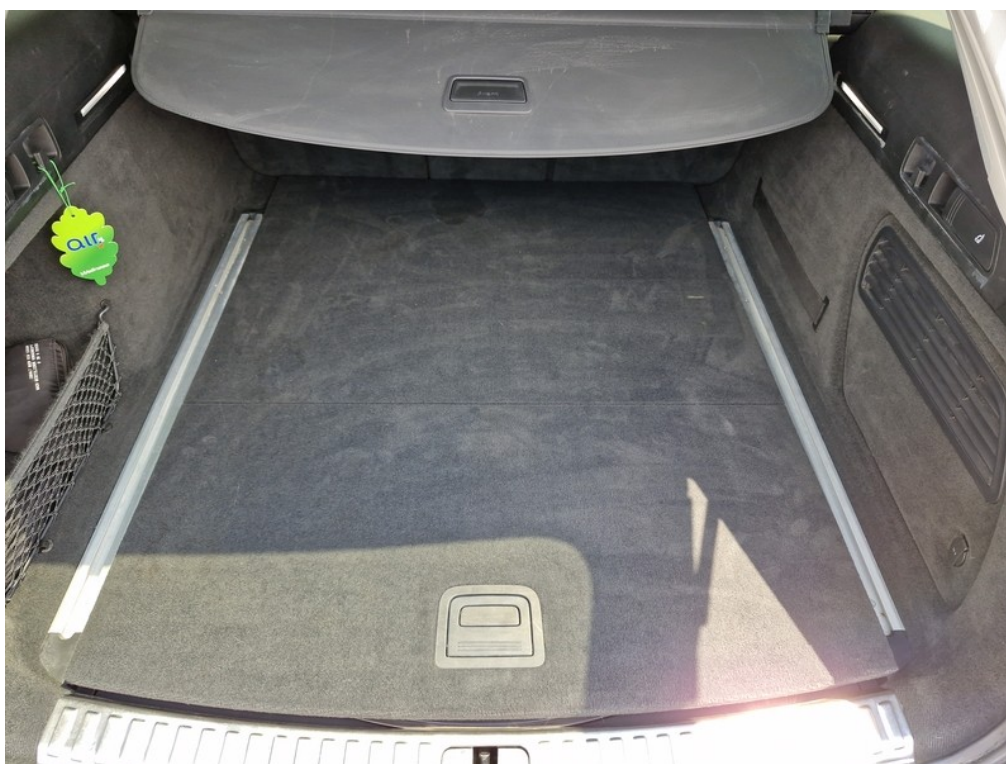
| P.č. | Poškozený díl | Druh poškození |
|---|---|---|
| 36 | Interiér | Znečištěno |

**36** Interiér - Znečištěno  
Umístění:
