**DEKRA CZ a.s.**

**ARVAL CZ s.r.o.**

**ÚDAJE O VOZIDLE**

| RZ: | <b>8AV5116</b> | VIN: | WAUZZZF26NN004233 |

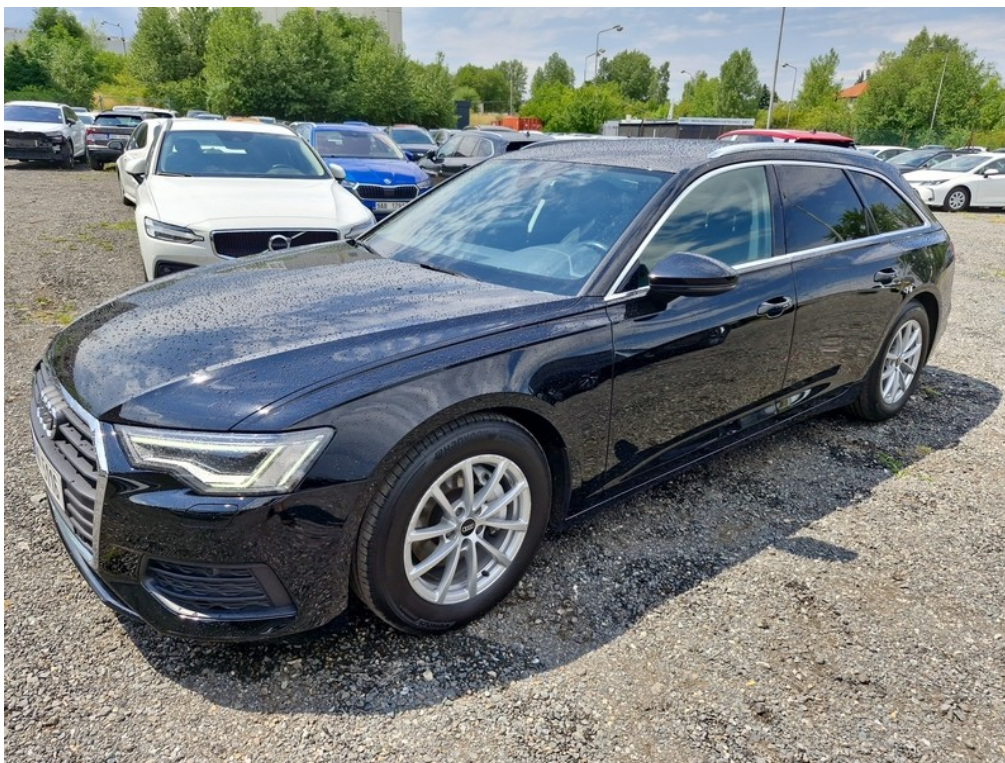
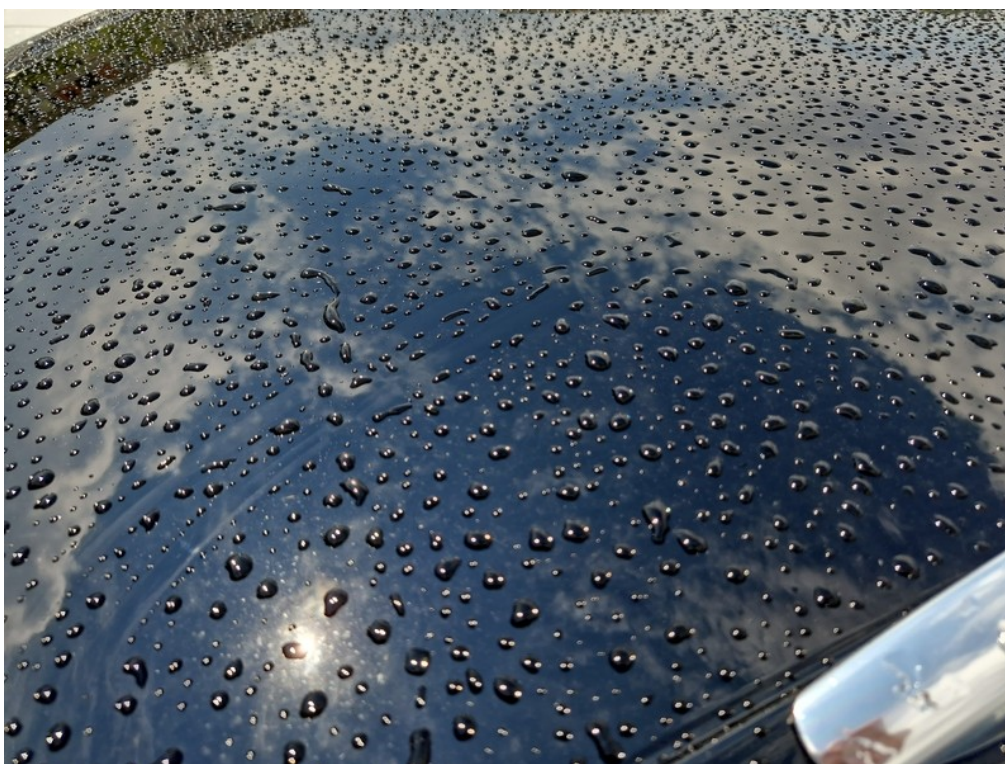
| P.č. | Poškozený díl | Druh poškození |
|---|---|---|
| 37 | Doprohlička v LC | Chybí |

**37** Doprohlídka v LC - Chybí  
Umístění:

Poznámka: Důvod druhé  
prohlídky: Povětrnostní podm.
