Fahrzeugdaten	Hersteller	Audi			Typ	Q3 Sportback 45 TFSI e basis		Modell	45 1.4 TFSI e EU6d, basis (EURO 6d..		
	VIN	WAUZZZF30N1056912			Aufbau	Sport-Utility-Vehicle		Anzahl Türen	Kraftstoff	KBA-Schlüssel	
	Kennzeichen	Erstzulassung	Halter lt. Zulbesch. II	Halter lt. Kunde	Leistung (kW)	Anzahl Zylinder	HV-Batterie (kWh)	Hubraum (ccm)	HU

Schadensbilder

Hersteller / Typ: Audi Q3 Sportback 45 TFSI e basis

Auftr.-Nr: nicht vorhanden
VIN: WAUZZZF30N1056912
Kilometerstand: 93.916 km
Erstzulassung: 15.12.2021
Anzahl Halter lt. Kunde: 1
Anzahl Halter lt. Zulbesch. II: 1

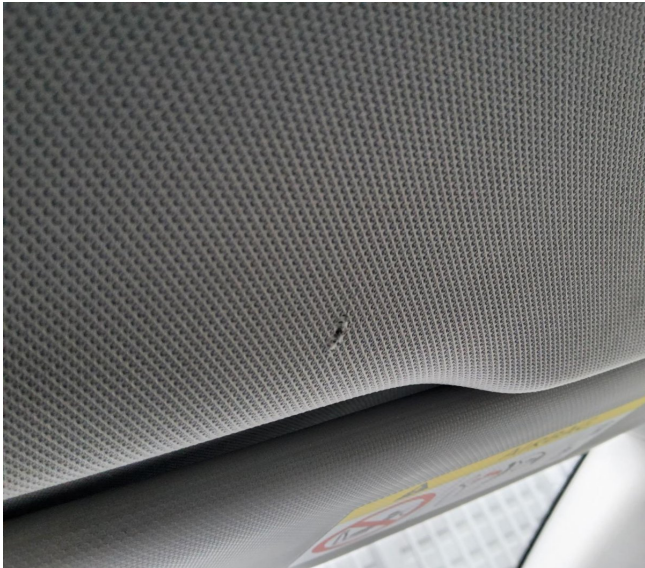
Innenraum Fzg - Himmel beschädigt smartrepair

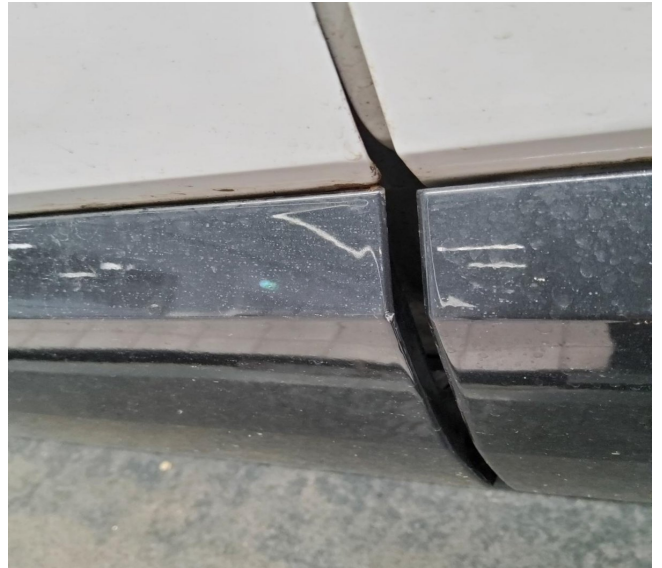
4.	Lackzustand - Steinschlag im Frontbereich auslegen
5.	Tür vorne links - auslegen & polieren (1)
6.	Tür vorne rechts - Delle entfernen
Zwischensumme (Netto)	
Bemerkung zum optischen Zustand:	
Fzg zum Zeitpunkt der Bewertung verschmutzt, Schadenerweiterung möglich. zu (1): Türblende unten;	
Technischer Zustand / Zustandsbeschreibung	
LNR	Beschreibung - Reparaturart

Tür vorne links - auslegen & polieren

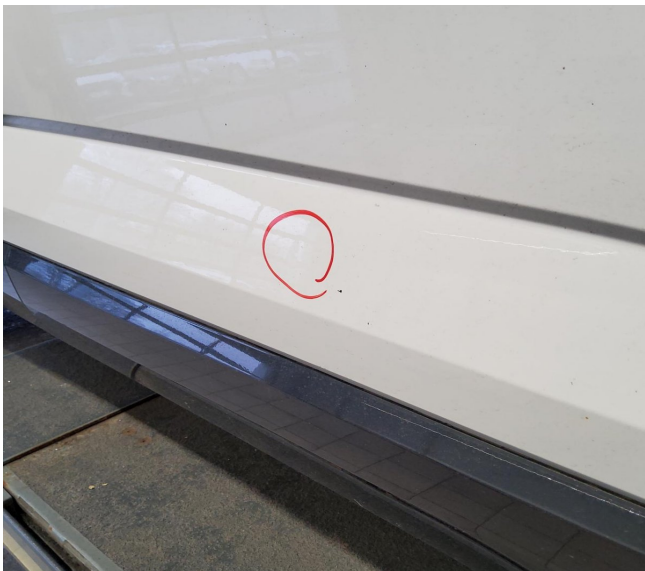
Tür vorne rechts - Delle entfernen

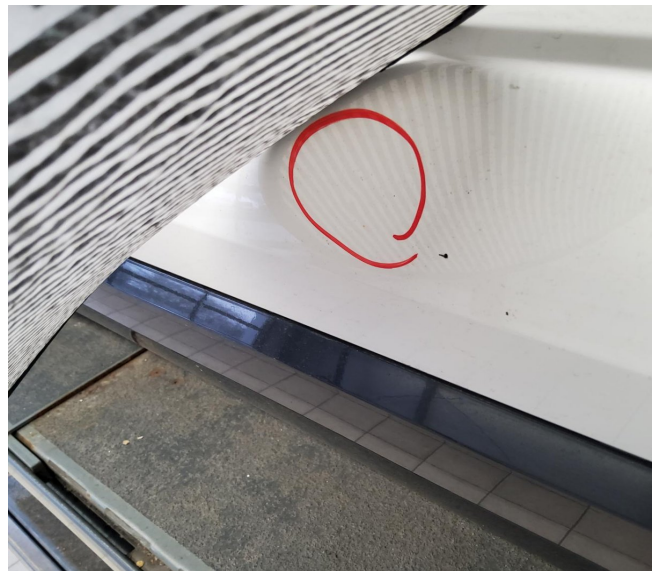
Tür vorne rechts - Delle entfernen
