AUDI Q3 Sportback

Q3 35 TDI Sportback quattro S tronic

| FIN | WAUZZZF33N1117279 |

AUFTRAGSDETAILS

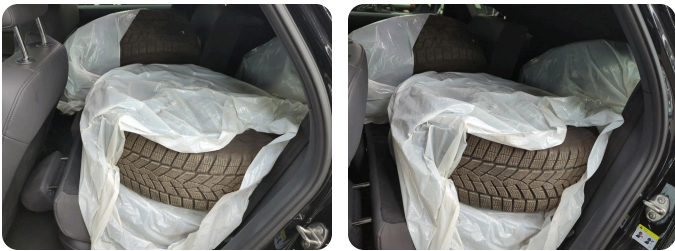
1 | Innenraum

| Typ | Deformiert |
| Schweregrad | Unbekannt |
| Ursache | Bei Inspektion festgestellt |

Kommentare: Folgeschäden durch Reifenlagerung auf Rücksitzbank möglich

| Reparaturmethode | Keine Reparatur |
