### Dettaglio danni

| CHECK LIST MECCANICA | | | |

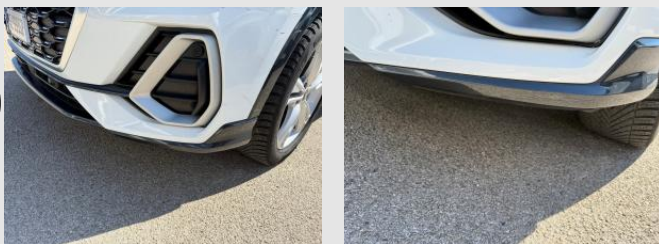
**10**

**Componente:** Spoiler paraurti ant. primer

**Lato:**

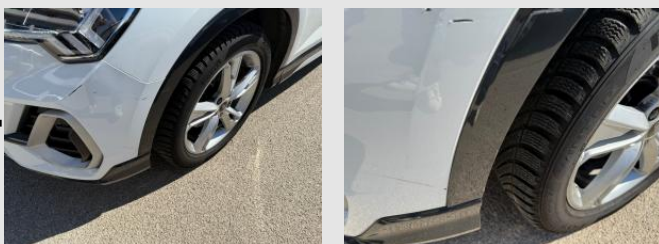
**11**

**Componente:** Modanatura arco passaruota ant. P/cerchi 19" / 20" primer

**Lato:** SX

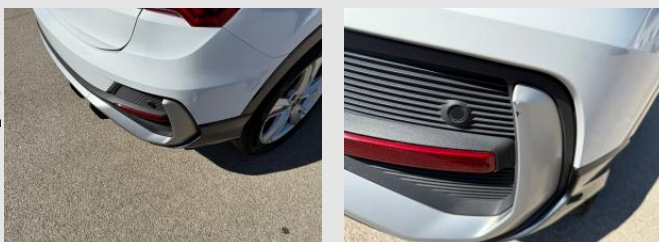
**12**

**Componente:** Modanatura inf. paraurti post. P/S-Line argento

**Lato:** DX

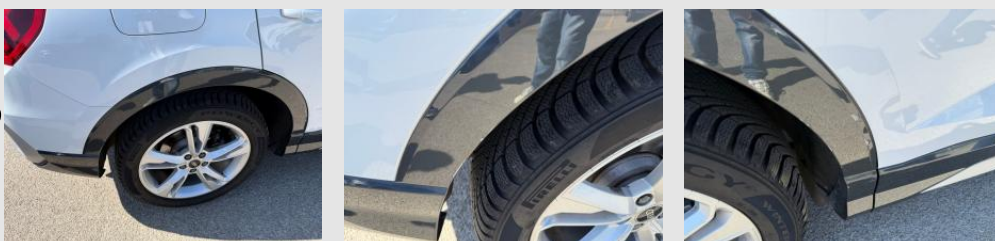
**13**

**Componente:** Modanatura arco passaruota post. P/cerchi 19" / 20" primer

**Lato:** DX

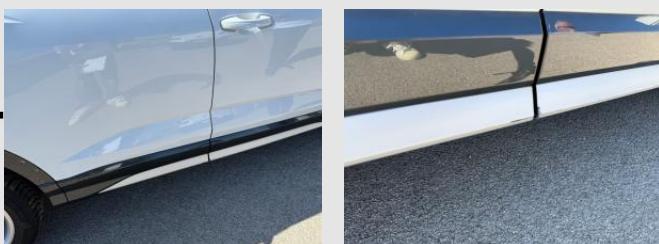
**14**

**Componente:** Modanatura porta post. primer

**Lato:** DX
