Athlon Verkaufsexpertise

Kunde : Athlon Germany KD
Berichtsnummer : 0000000844510-DE949 Vertragsnummer : 12026114
Amtl. Kennzeichen : D-GS 157

Audi A4 Avant .

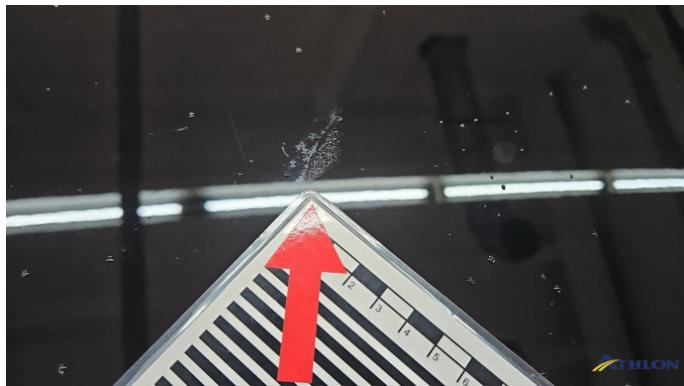
1. Motorhaube
Verschmutzt (mittel)

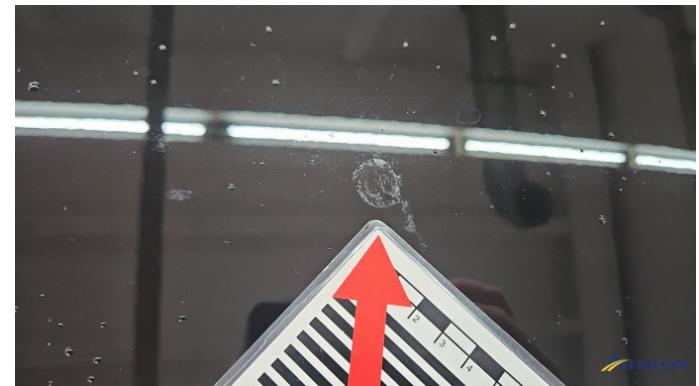
1. Motorhaube
Verschmutzt (mittel)

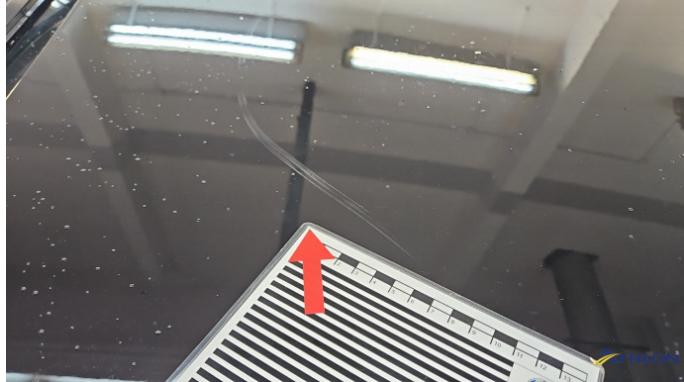
2. Motorhaube
Kratzer

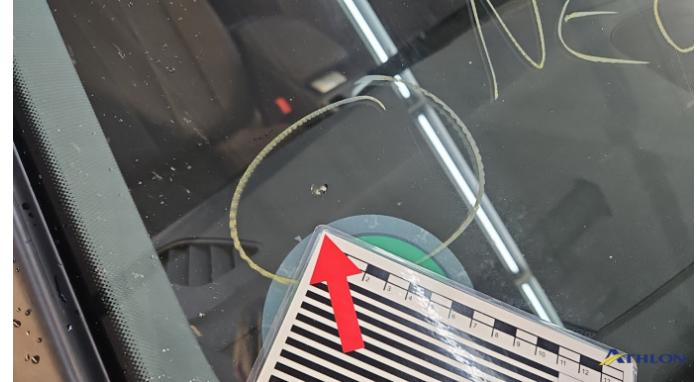
3. Windschutzscheibe
Steinschlag

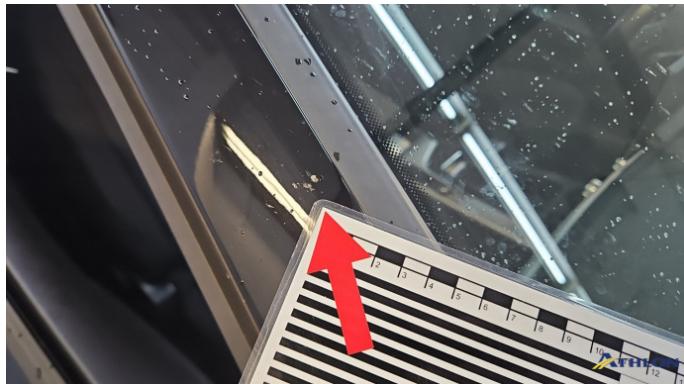
4. A-Säule Vorne - Rechts
Steinschlag

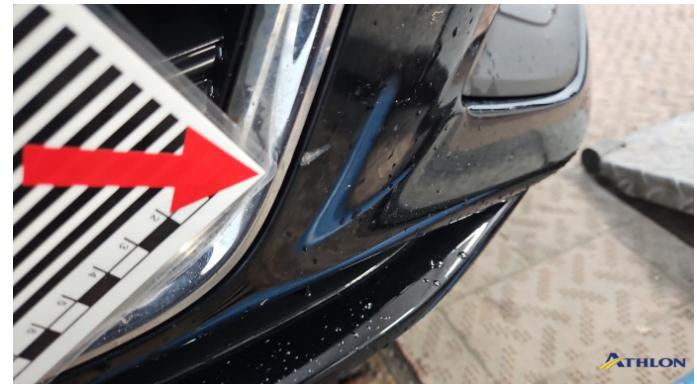
5. Stoßfänger Vorne
Kratzer

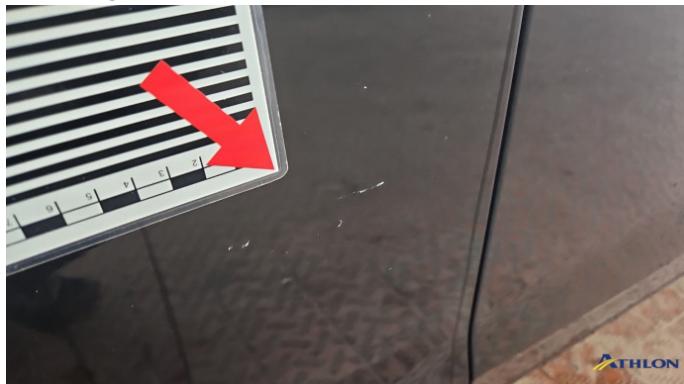
6. Kotflügel Vorne - Links
Kratzer

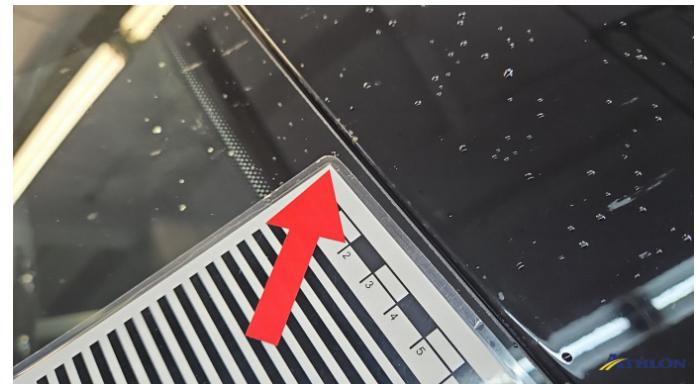
7. Dach
Steinschlag

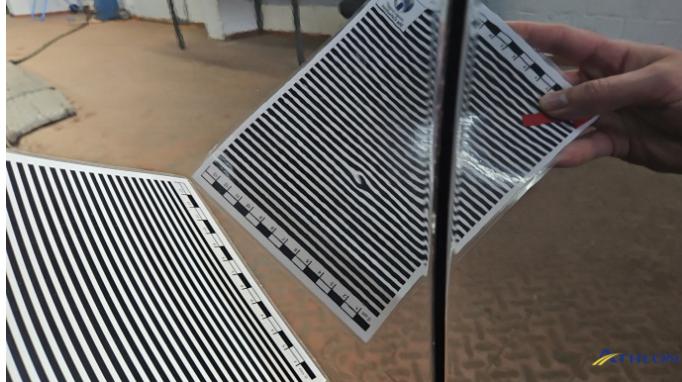
8. Tür Vorne - Links
2 Dellen

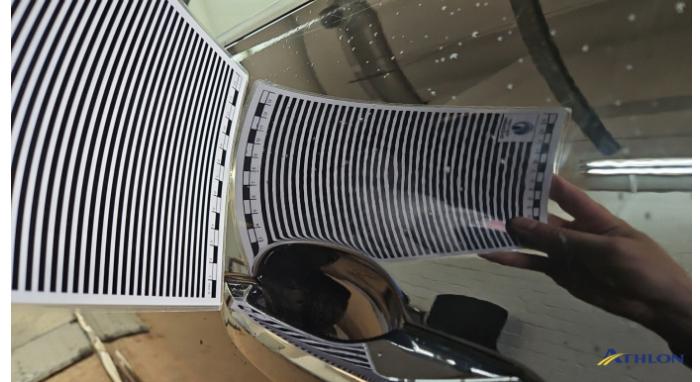
8. Tür Vorne - Links
2 Dellen

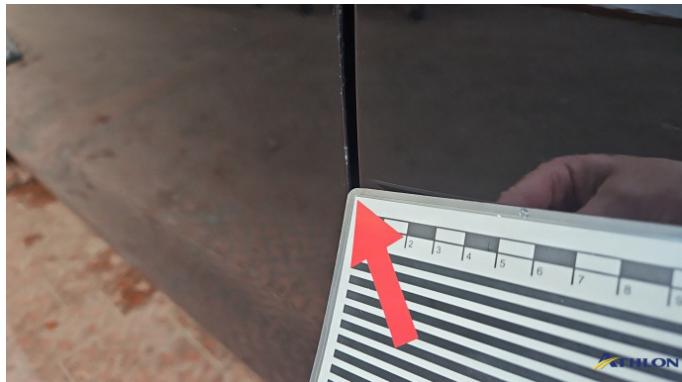
9. Tür Vorne - Links
Kratzer

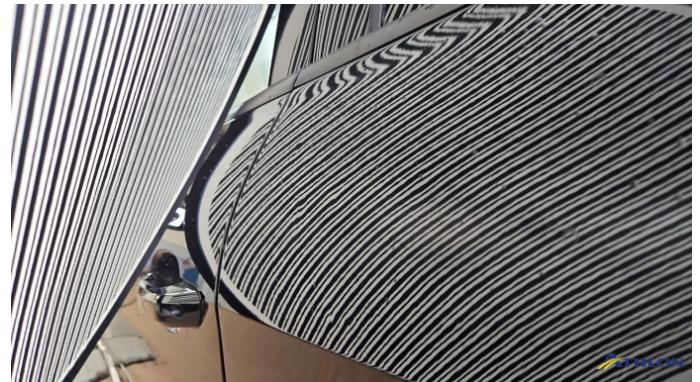
10. Tür Hinten - Links
Verformt (leicht)

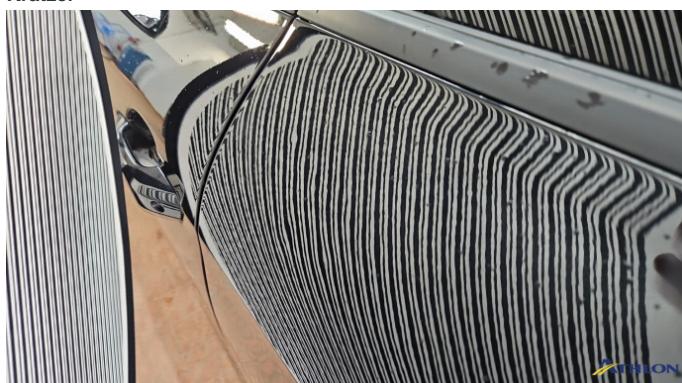
10. Tür Hinten - Links
Verformt (leicht)

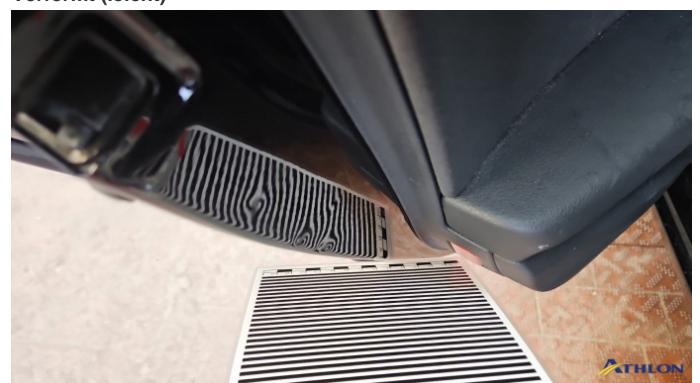
10. Tür Hinten - Links
Verformt (leicht)

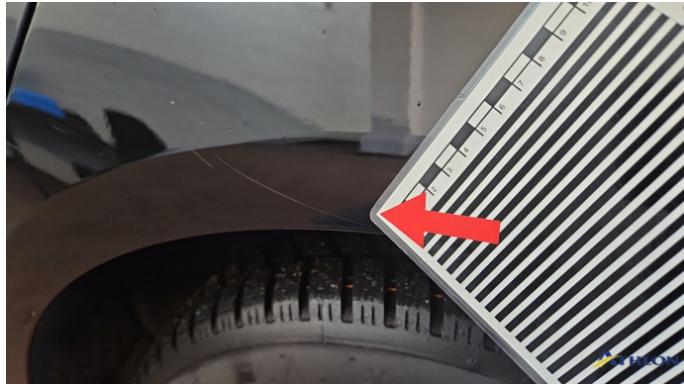
11. Seitenwand - Hinten - Links

Kratzer Ab 60mm

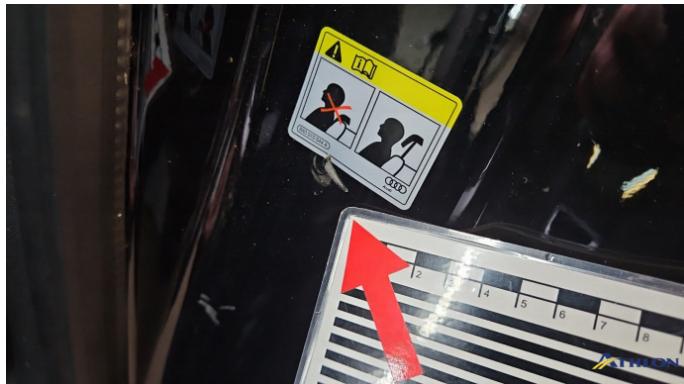
12. Türeinstieg Hinten - Links

Kratzer

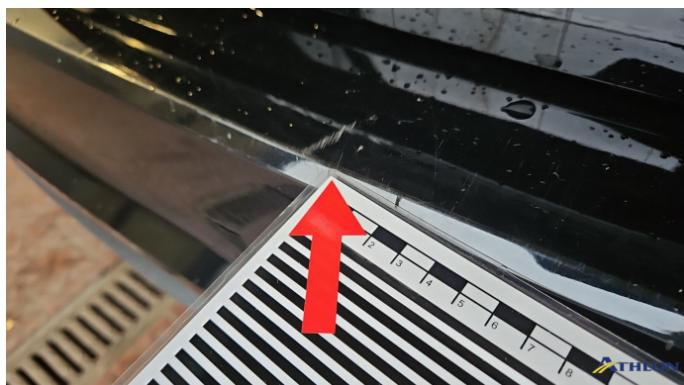
14. Stoßfänger Hinten

Kratzer

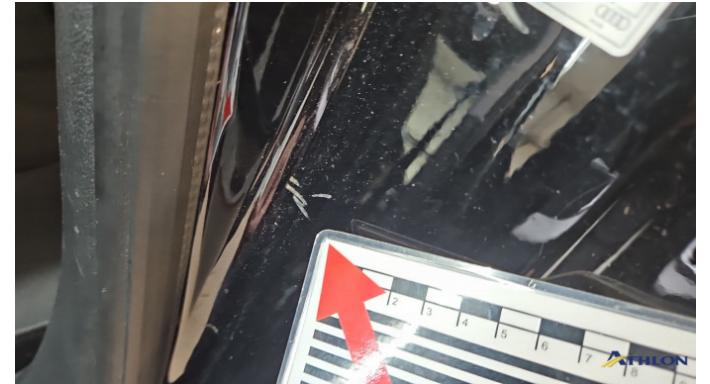
12. Türeinstieg Hinten - Links

Kratzer

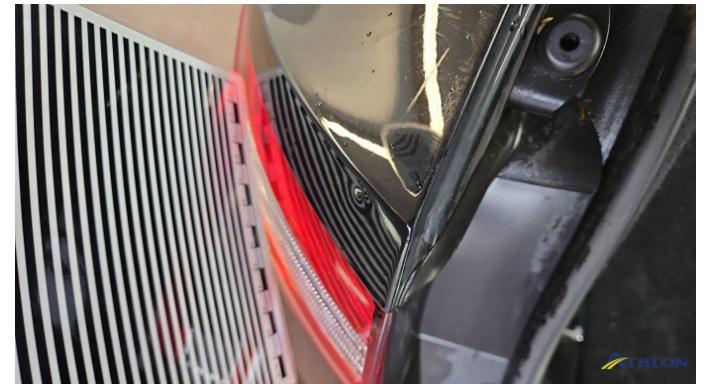
13. Seitenwand - Hinten - Links

1 Delle

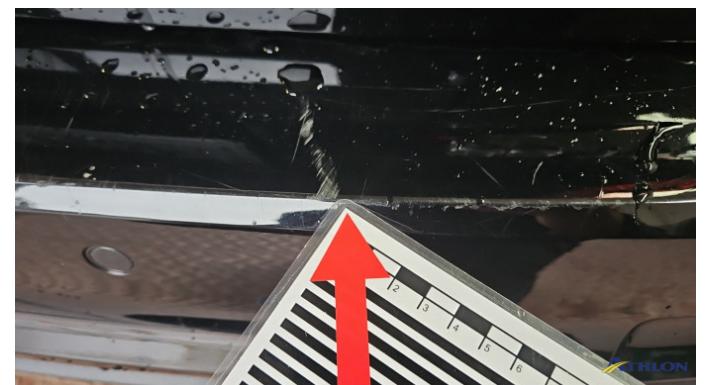
14. Stoßfänger Hinten

Kratzer

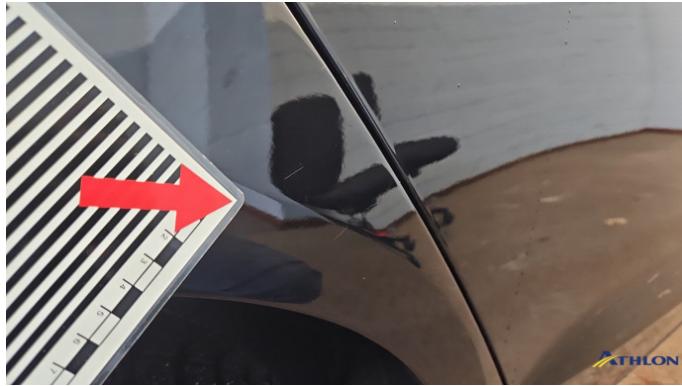
15. Seitenwand - Hinten - Rechts
Kratzer

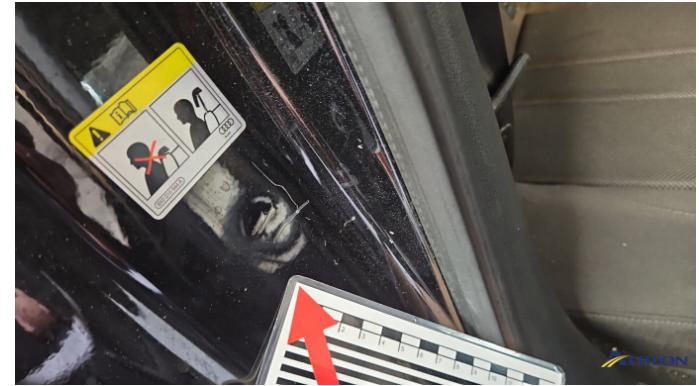
16. Türeinstieg Hinten - Rechts
Kratzer

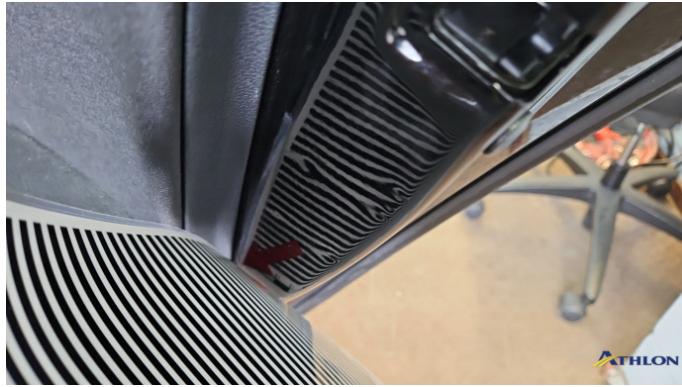
17. Tür Hinten - Rechts
Verformt (leicht)

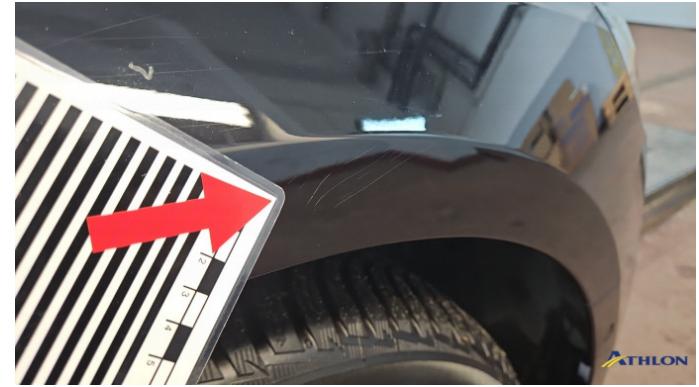
18. Kotflügel Vorne - Rechts
Kratzer

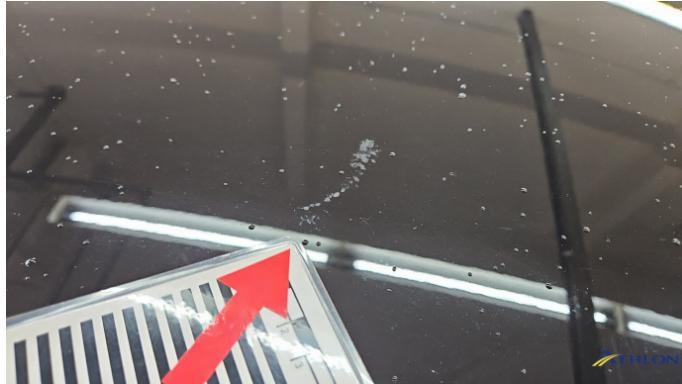
19. Dach
Verschmutzt (leicht)

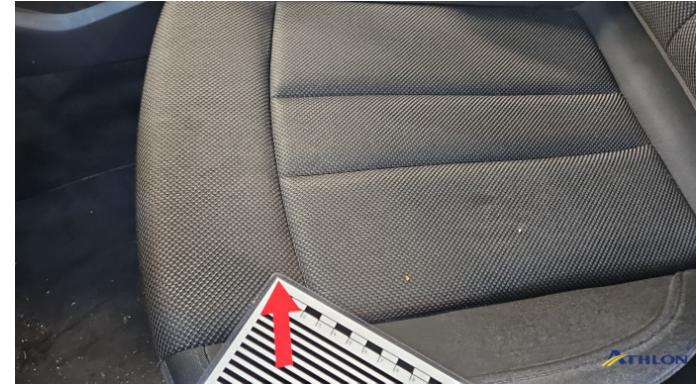
20. Sitz - Vorne - Links: Kissen
Verschmutzt (leicht)

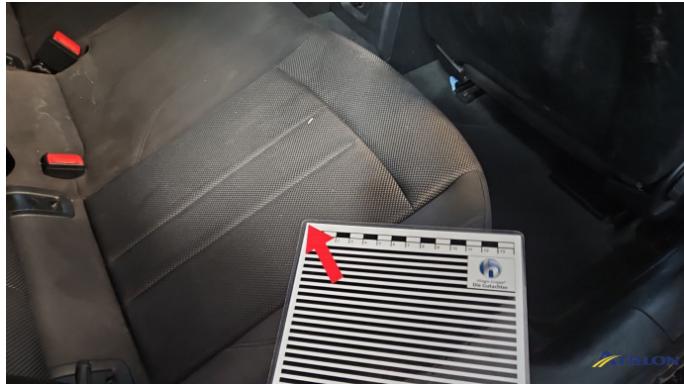
21. Sitzbank - Hinten: Kissen
Verschmutzt (mittel)

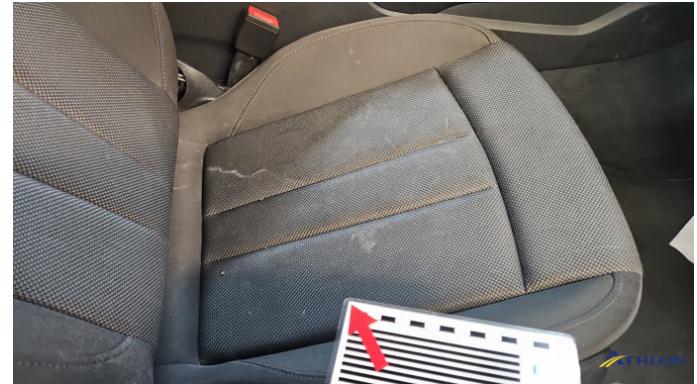
22. Sitz - Vorne - Rechts: Kissen
Verschmutzt (mittel)

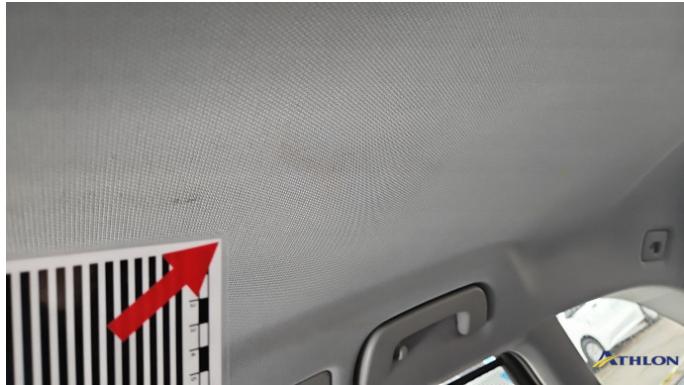
23. Dachhimmel
Verschmutzt (leicht)

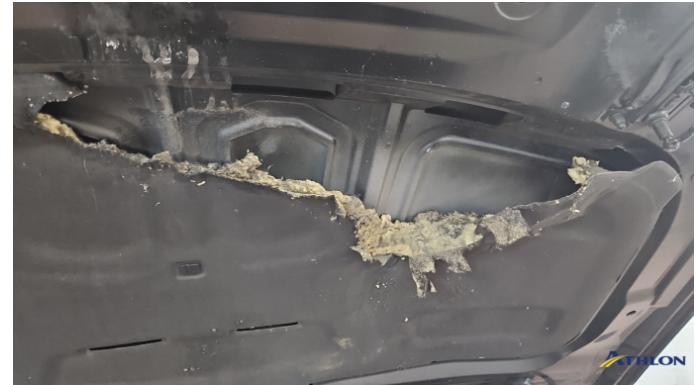
26. Motordämmmaterial
Beschädigt

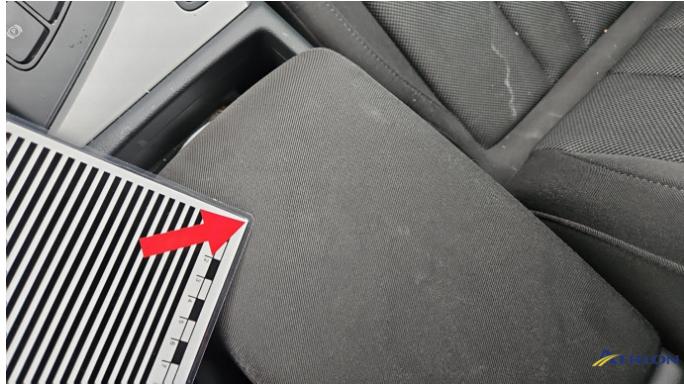
27. Mittelarmlehne
Verschmutzt (leicht)
