Rücknahmegutachten

Berichtsnr.: 95025003467
Auftragsnummer: 9084f906-78ff-45ba-a2ee-8d8244900d1b
Vertragsnummer:
Kunde: Fleetpool GmbH
Schanzenstr. 41d
51063 Köln
Besichtigt durch: Katrin Heller
Besichtigt am: 23.05.2025 um 11:00 Uhr
Standort: CAT Automobillogistik GmbH
Straße: Reginawerk 4
82275 Emmering
Deutschland
Fahrzeugart: PKW / Limousine
Hersteller: Audi
Modell / Verkaufsbezeichnung: A5 / 35 TFSI S line
Fahrzeugidentifizierungsnummer: WAUZZZF50PA056171

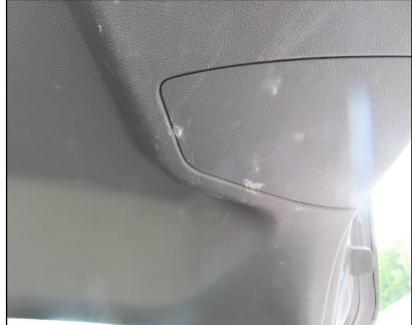
| 1 | Kofferraumbelag Verschrammt | 0,00 EUR | 0,00 EUR | |

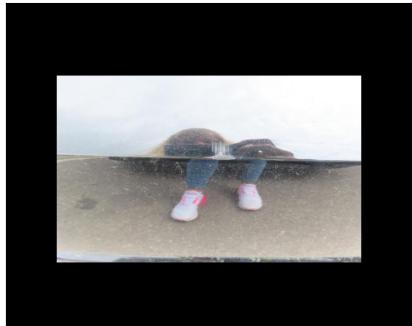
| 2 | Stoßfänger hinten Verschrammt - Lackieren | 645,00 EUR | 485,00 EUR | |

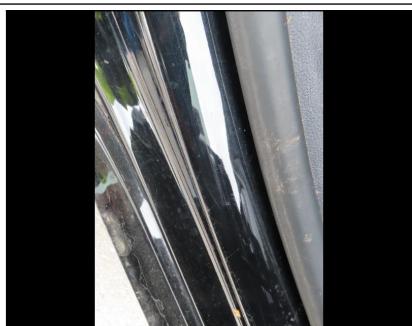
| 3 | Tür hinten rechts Kratzer - Smart repair | 60,00 EUR | 60,00 EUR | |

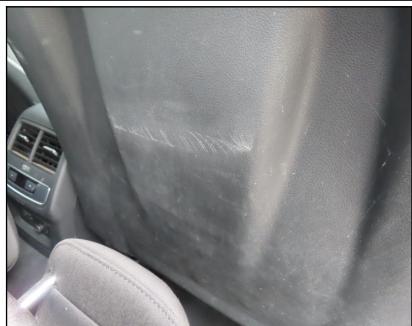
| 4 | Fahrzeug innen Verschmutzt - Reinigen | 75,00 EUR | 75,00 EUR | |

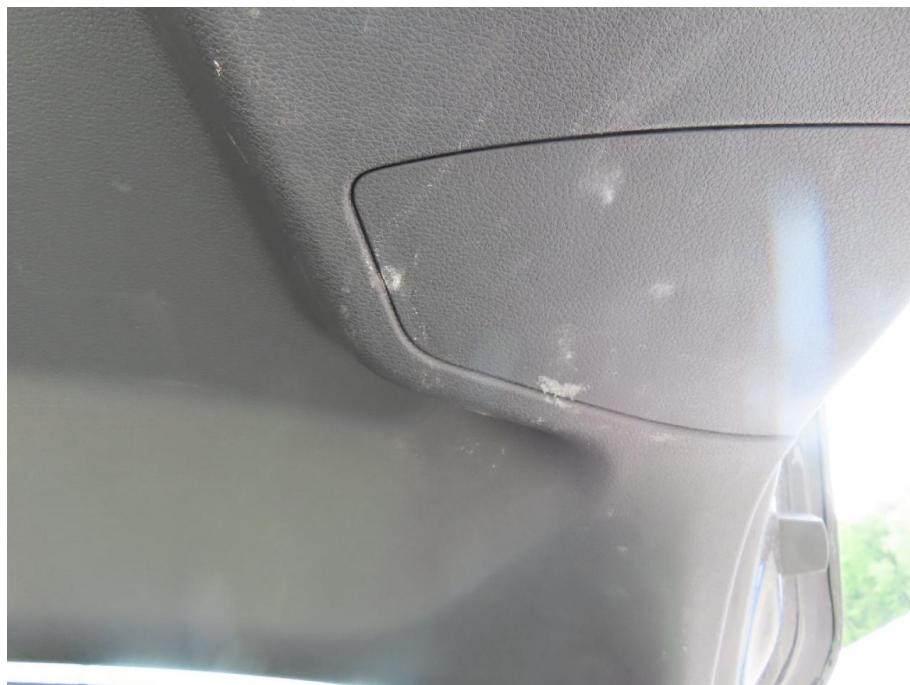
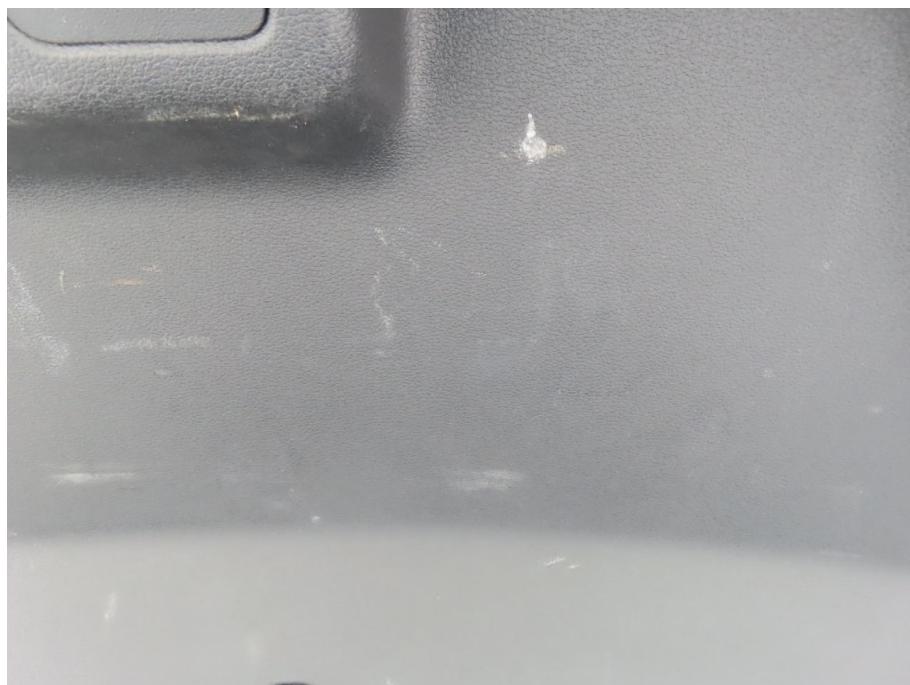
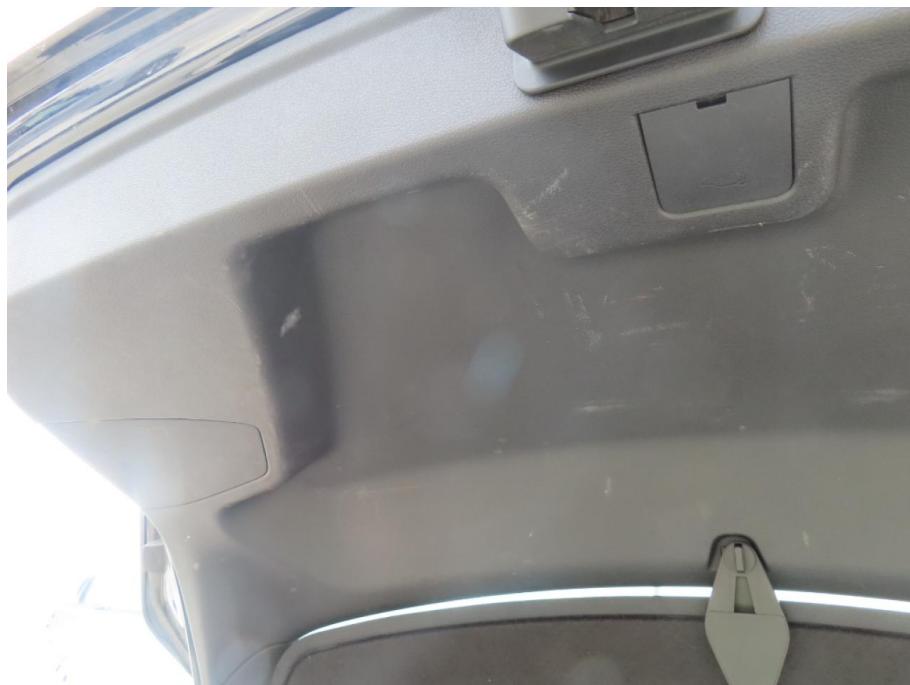
Bild 11 Kofferraumbelag Verschrammt

Bild 12 Kofferraumbelag Verschrammt

Bild 13 Kofferraumbelag Verschrammt

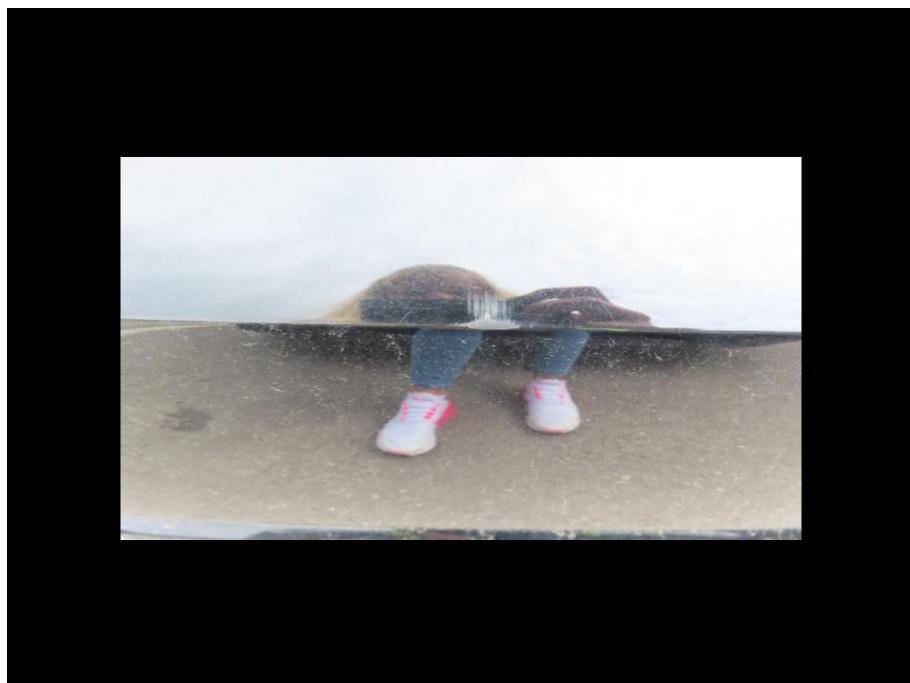
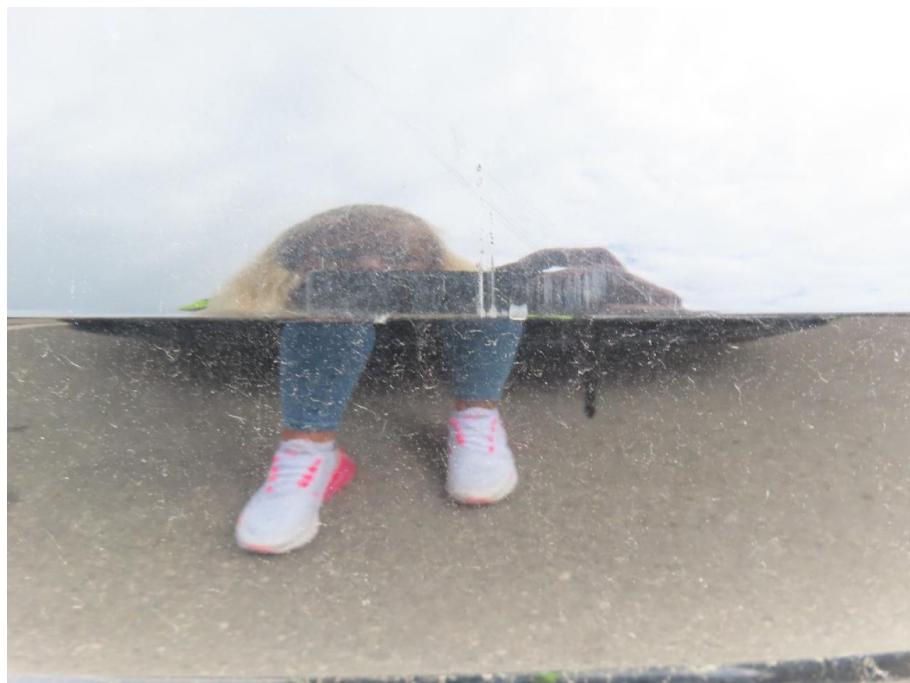
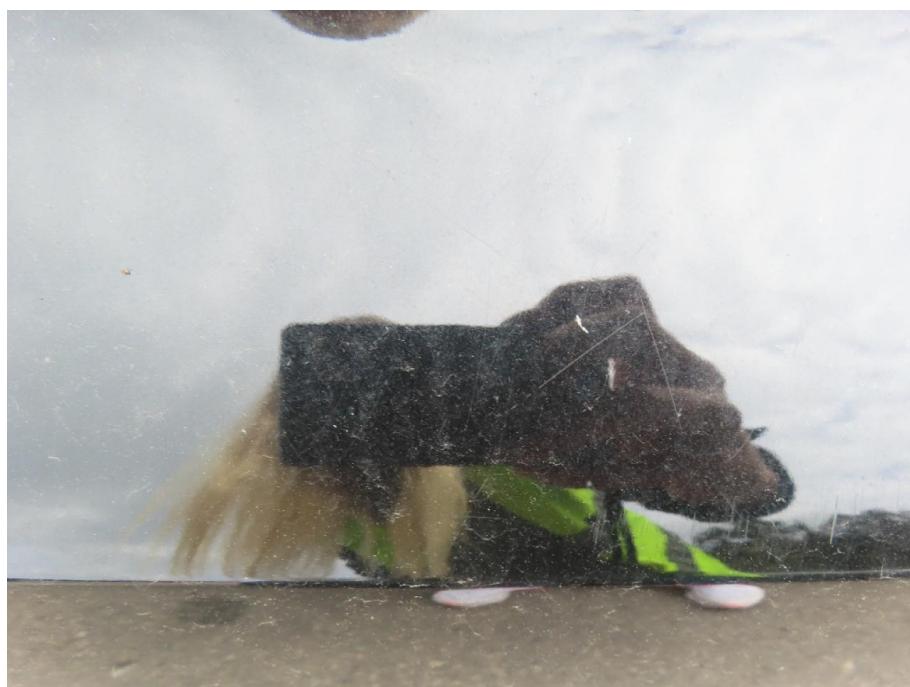
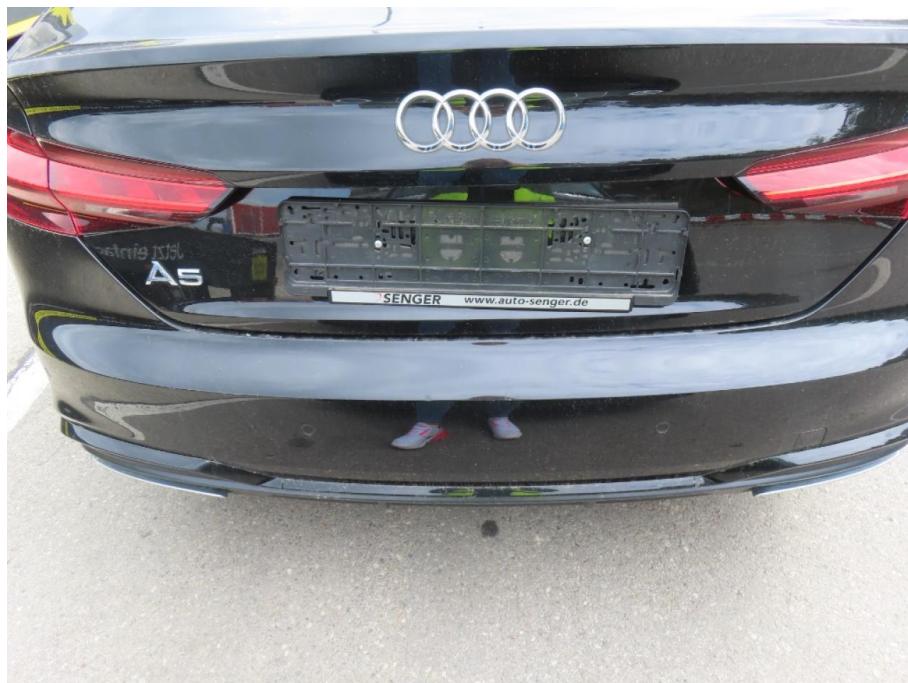
Bild 14 Stoßfänger hinten Verschrammt - Lackieren

Bild 15 Stoßfänger hinten Verschrammt - Lackieren

Bild 16 Stoßfänger hinten Verschrammt - Lackieren

Bild 17 Stoßfänger hinten Verschrammt - Lackieren

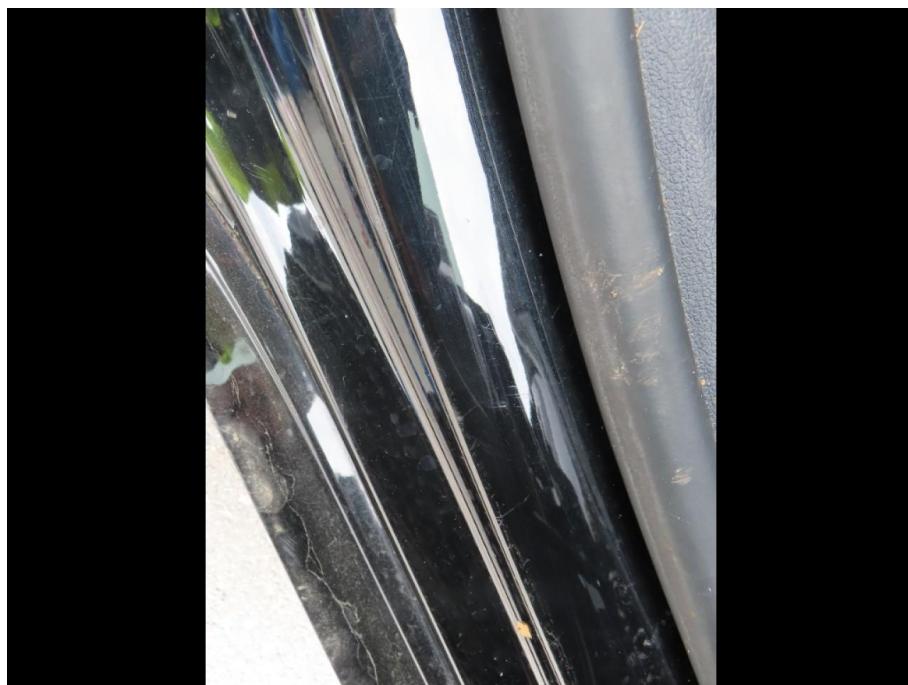
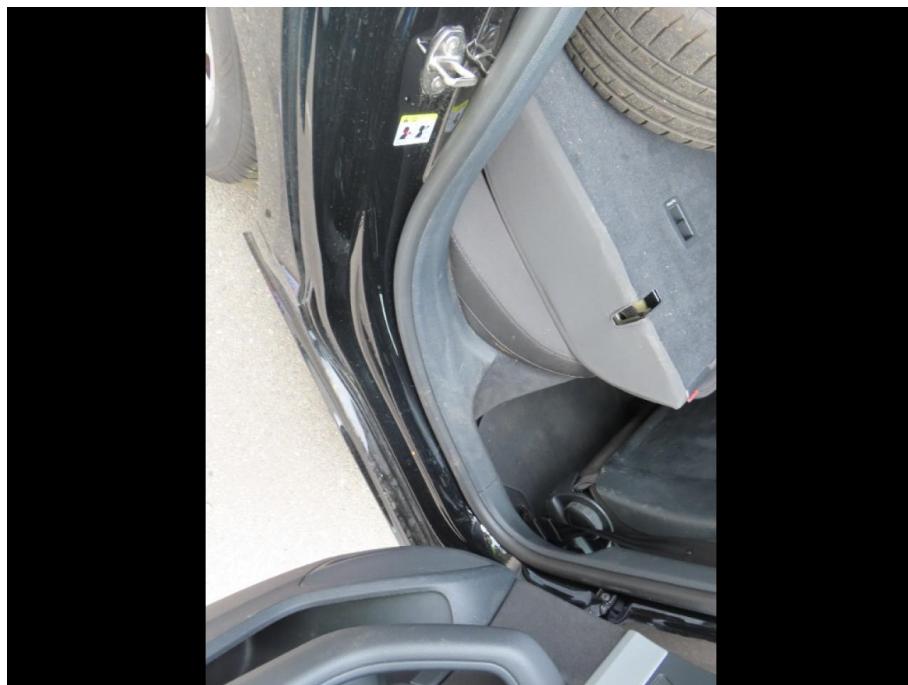
Bild 18 Tür hinten rechts Kratzer - Smart repair

Bild 19 Tür hinten rechts Kratzer - Smart repair

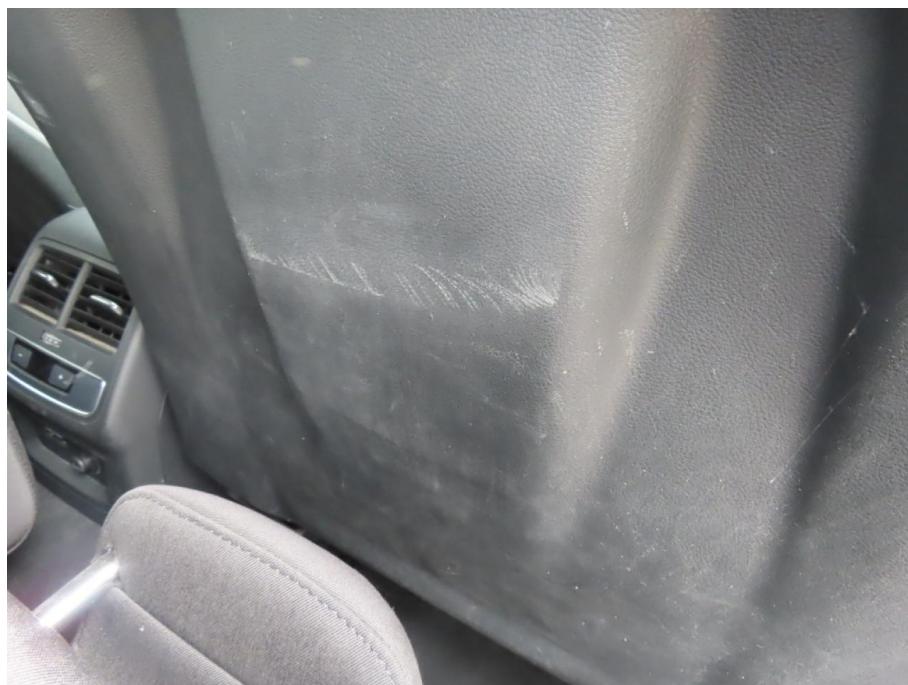
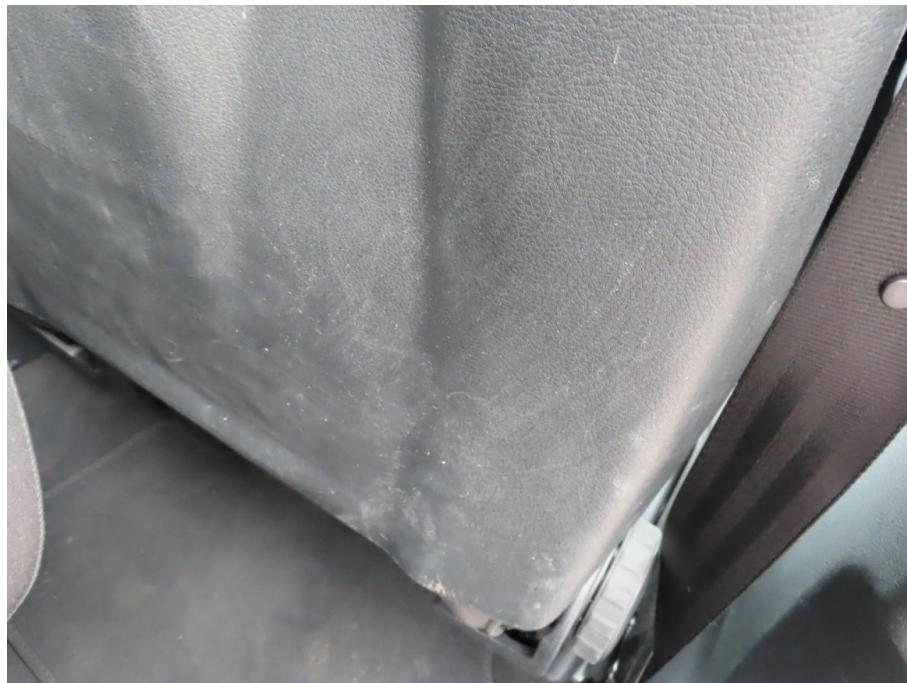
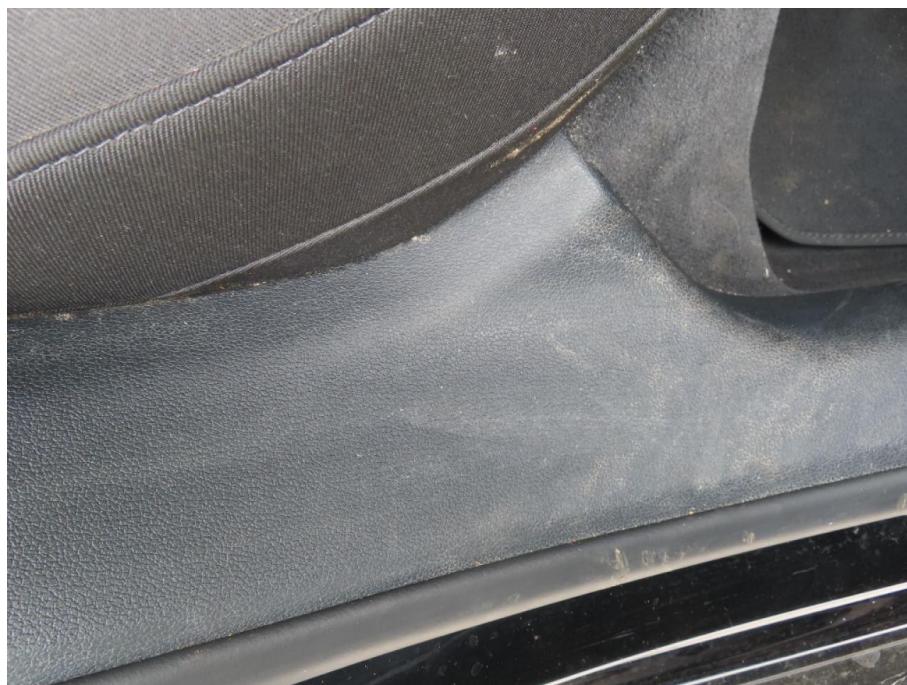
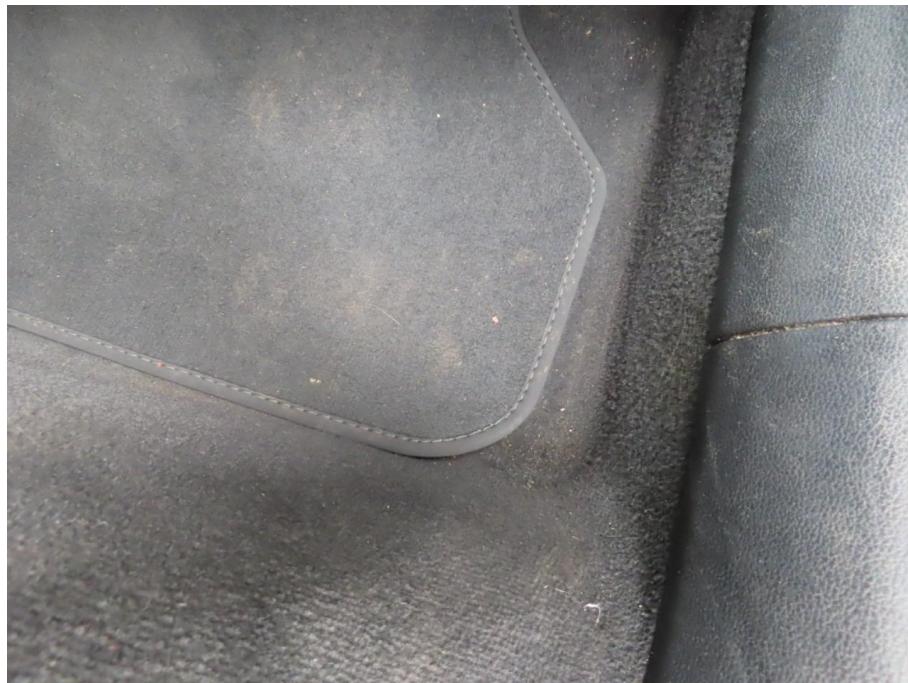
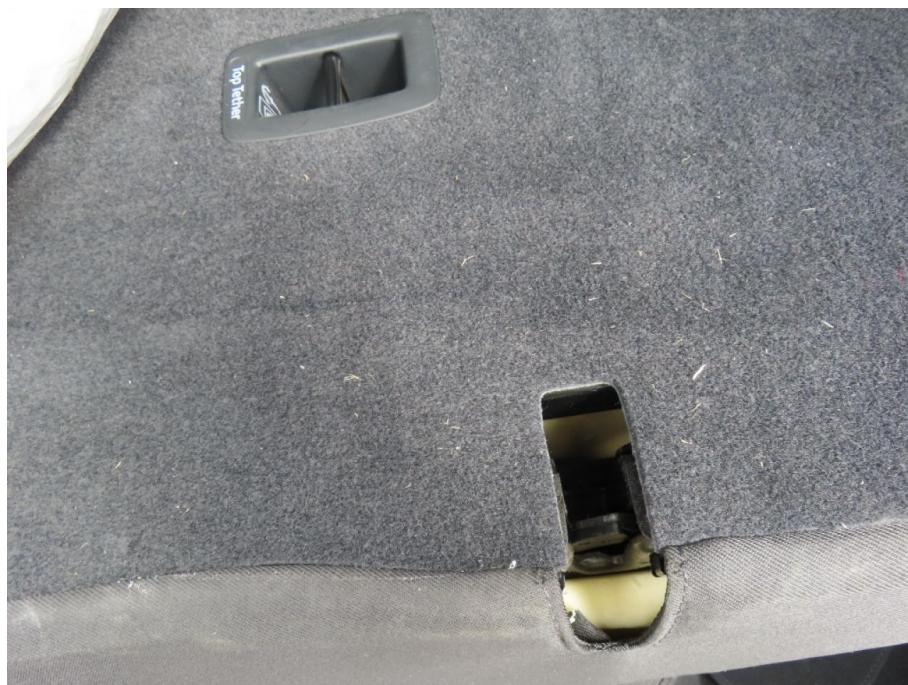
Bild 20 Fahrzeug innen Verschmutzt - Reinigen

Bild 21 Fahrzeug innen Verschmutzt - Reinigen

Bild 22 Fahrzeug innen Verschmutzt - Reinigen

Bild 23 Fahrzeug innen Verschmutzt - Reinigen

Bild 24 Fahrzeug innen Verschmutzt - Reinigen
