**DEKRA Slovensko s.r.o.**  
Panónska cesta 47  
851 04 Bratislava

**ARVAL SLOVAKIA, s.r.o.**  
Pribinova 19  
811 09 Bratislava

| RZ: | <b>BT505FS</b> | VIN: | WAUZZZF5XMA058229 |
| Model vozidla: | Audi A5 Sportback (F5A)(09.2016->) | Provedení: | A5 SB 40 TFSI quattro AT |

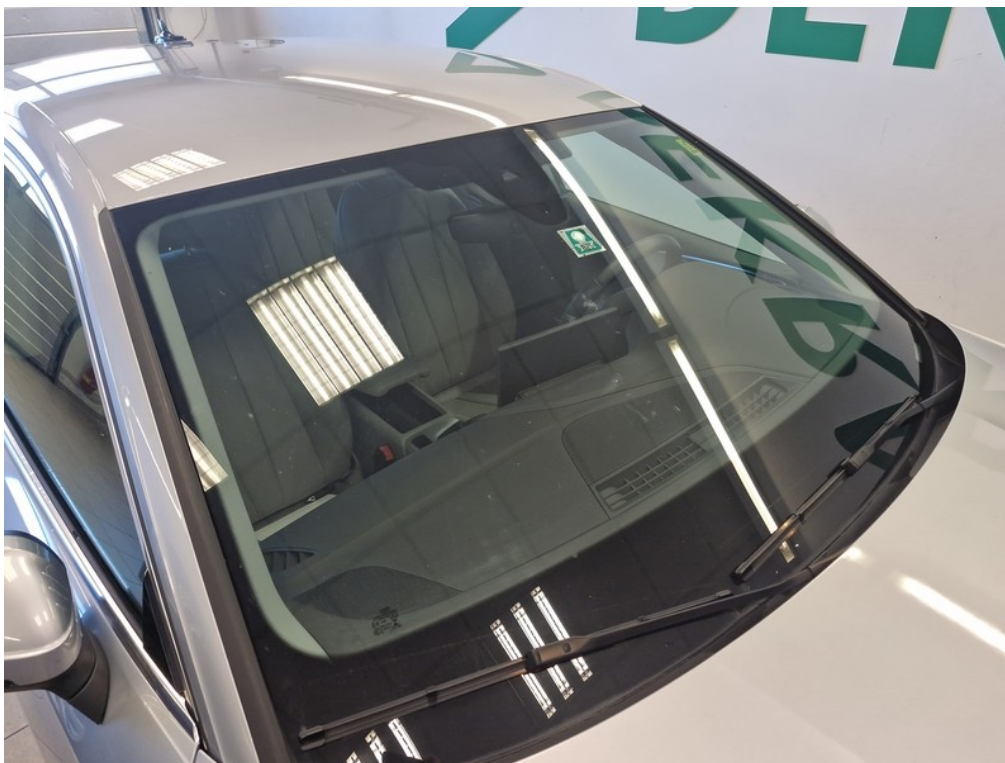
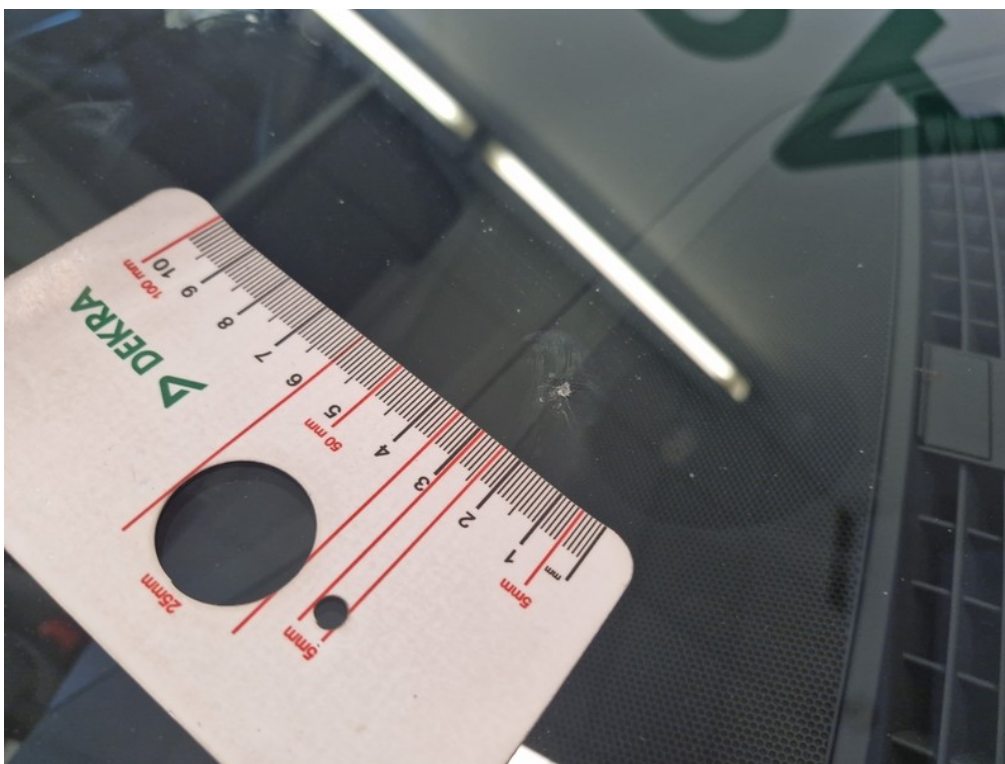
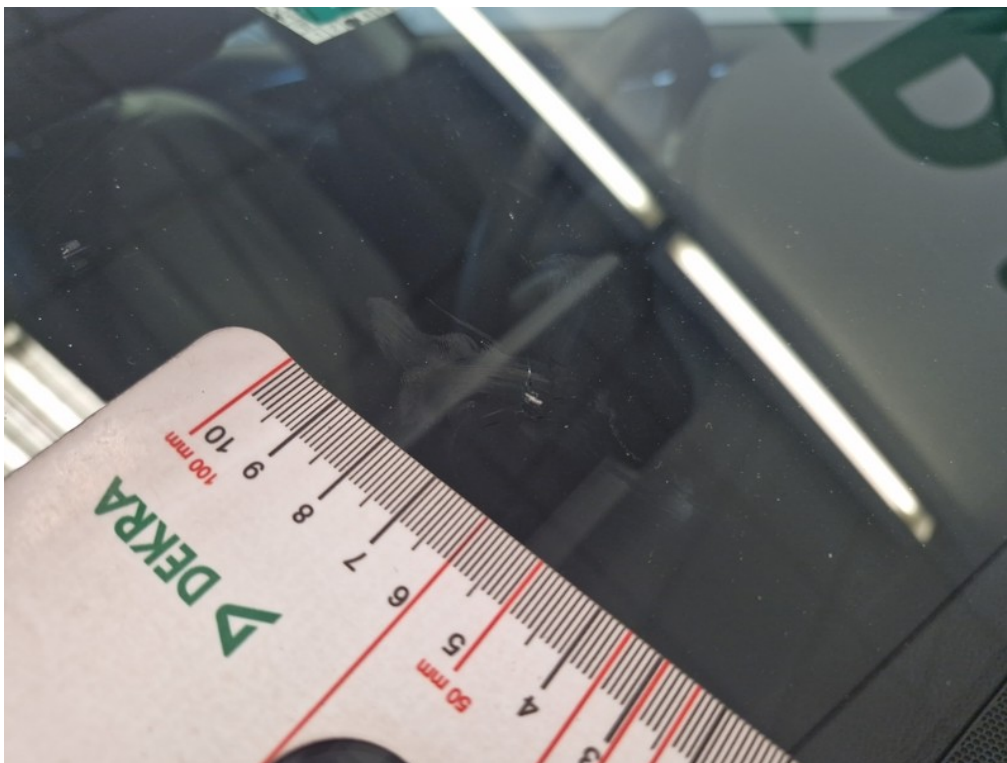
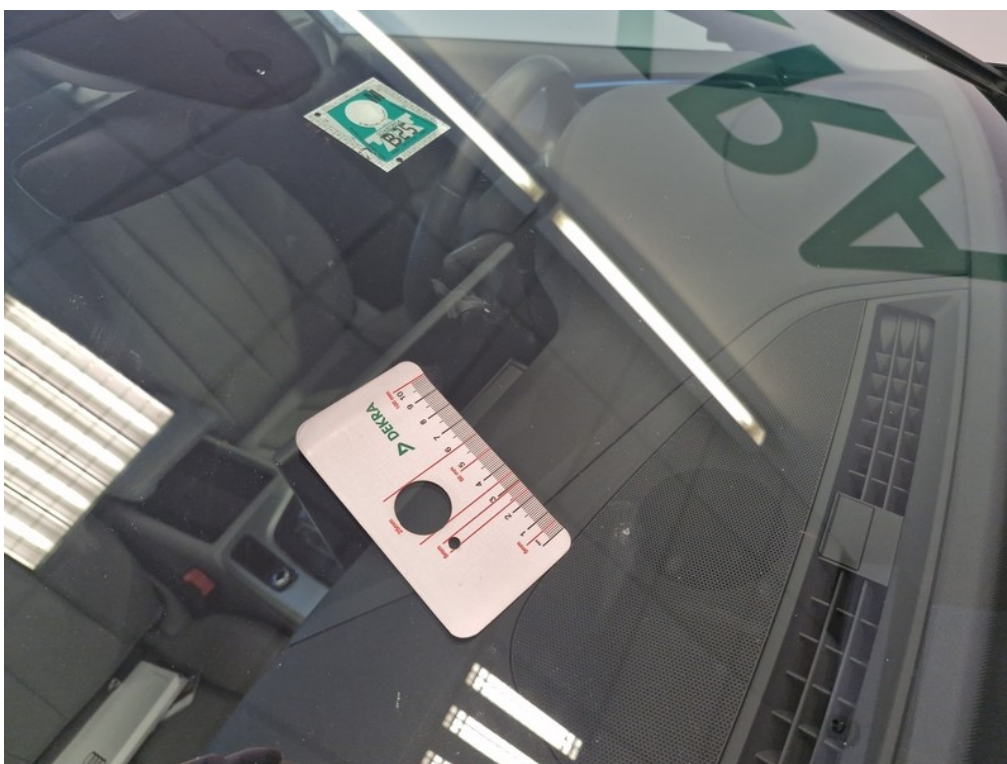
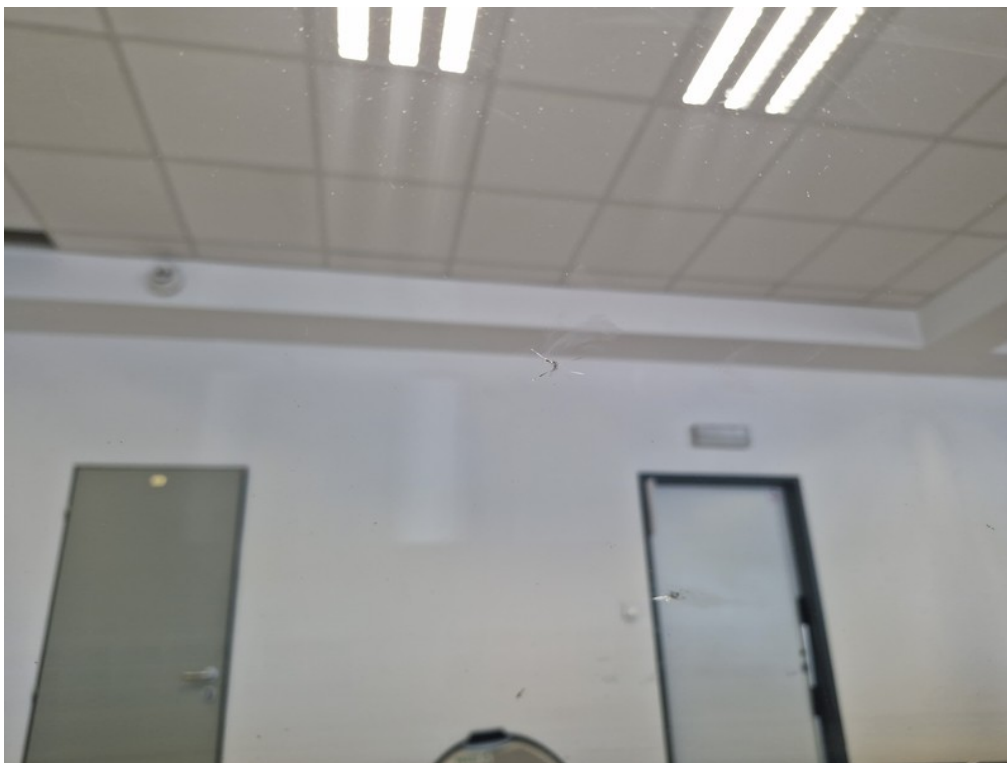
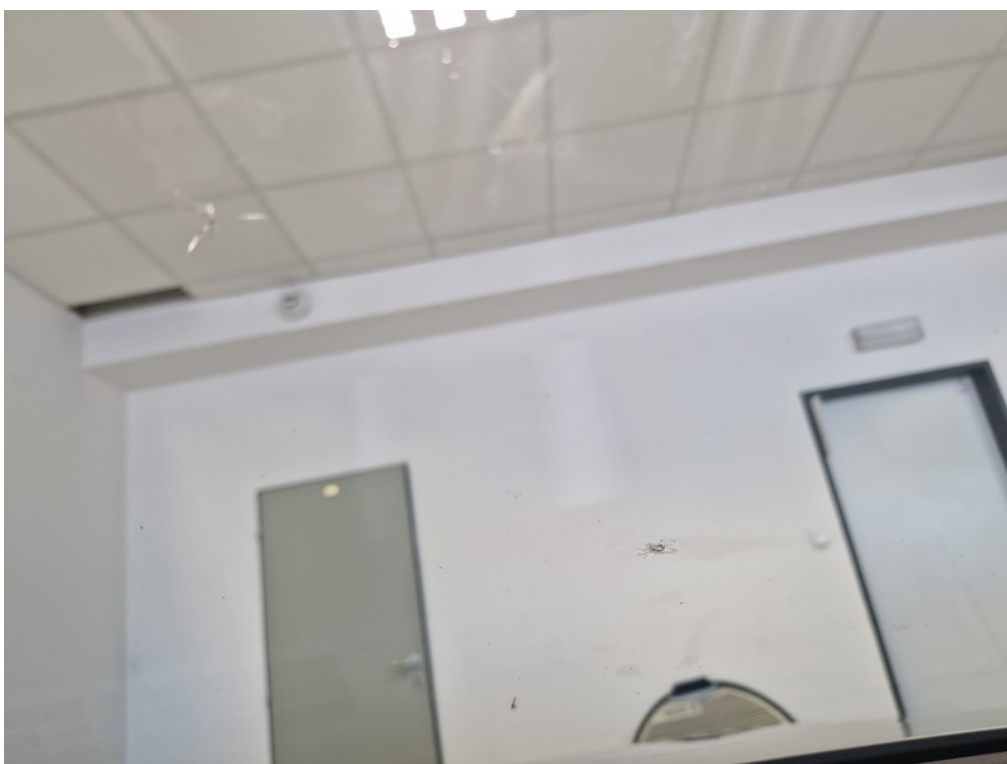
Nie je možné vykonať TK z dôvodu poškodenia Č skla.

**1 Čelní sklo - Neodborná oprava**  
Umístění:

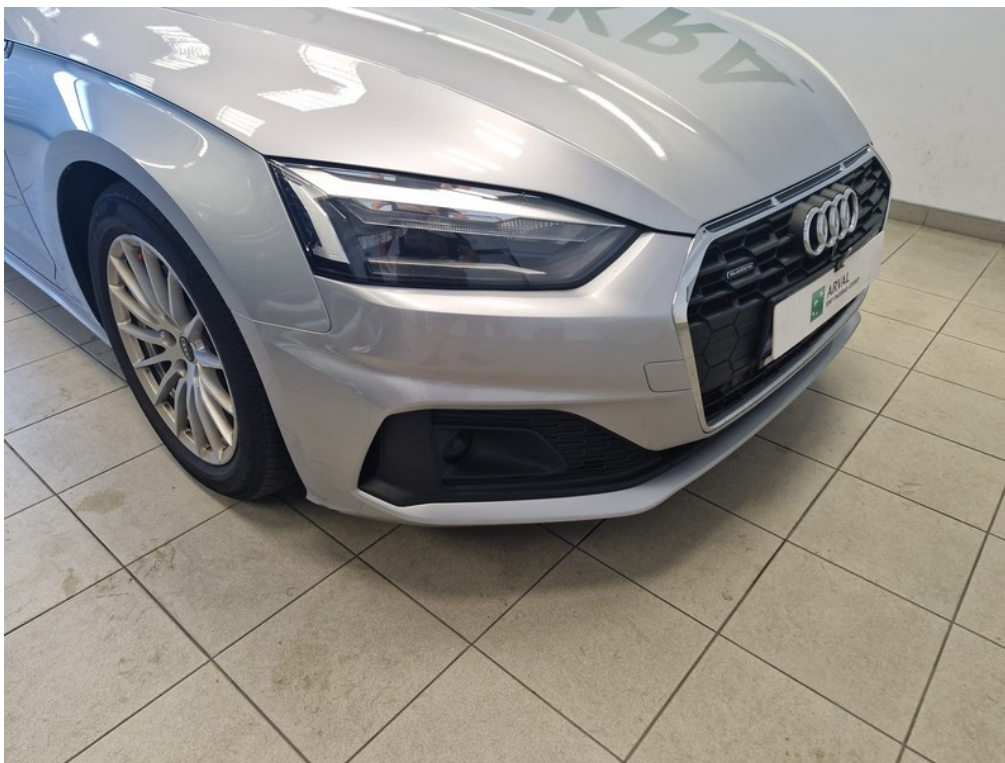
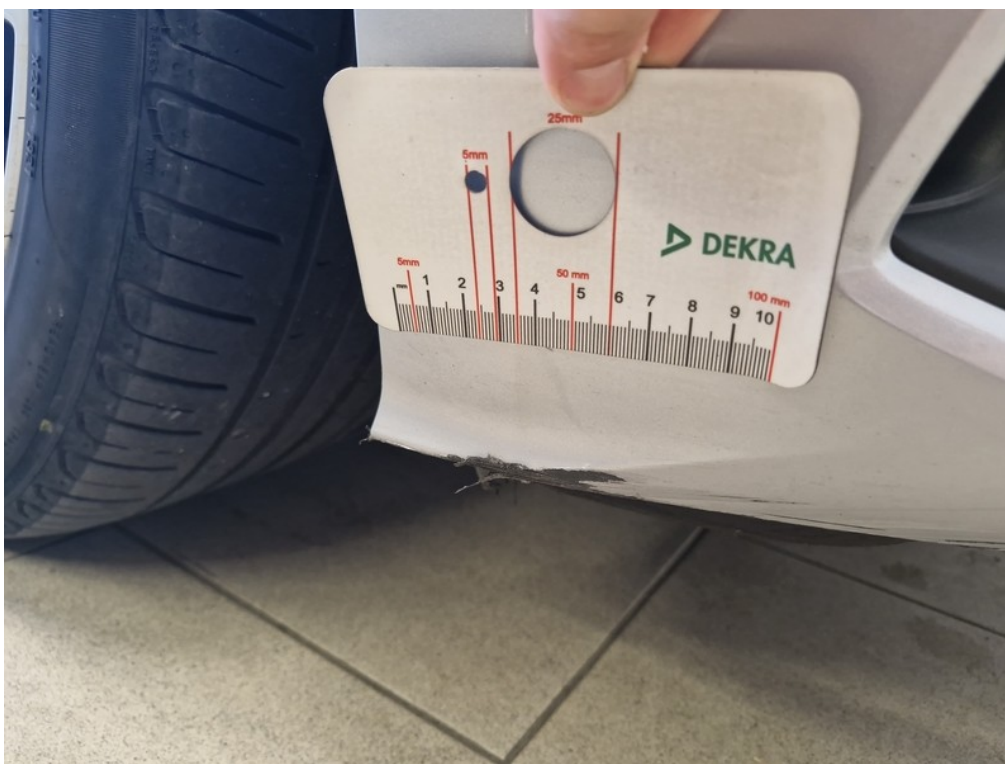
**2 Přední nárazník - Škrábance**  
Umístění:

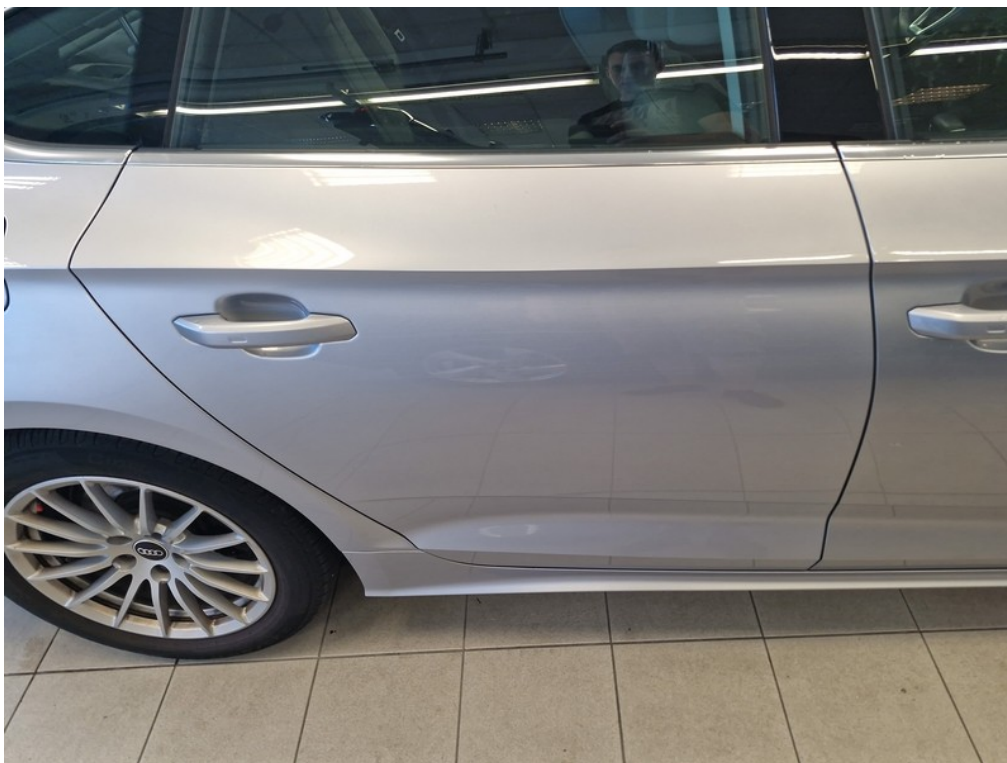
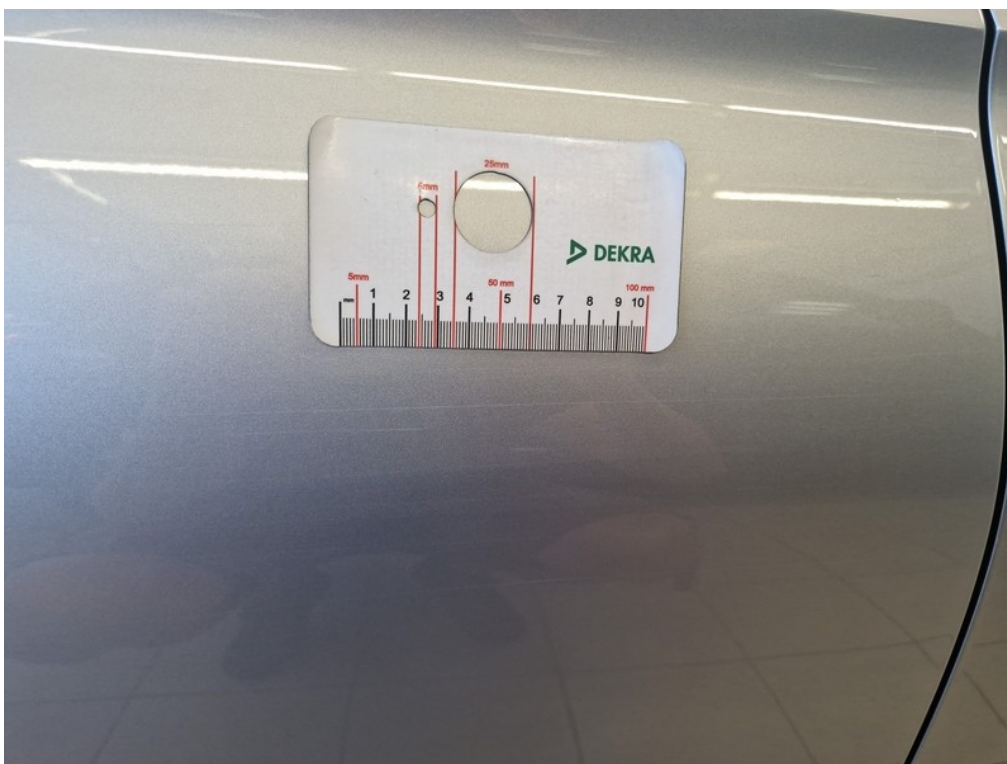
**3 Dveře zadní pravé - Škrábance**  
Umístění:

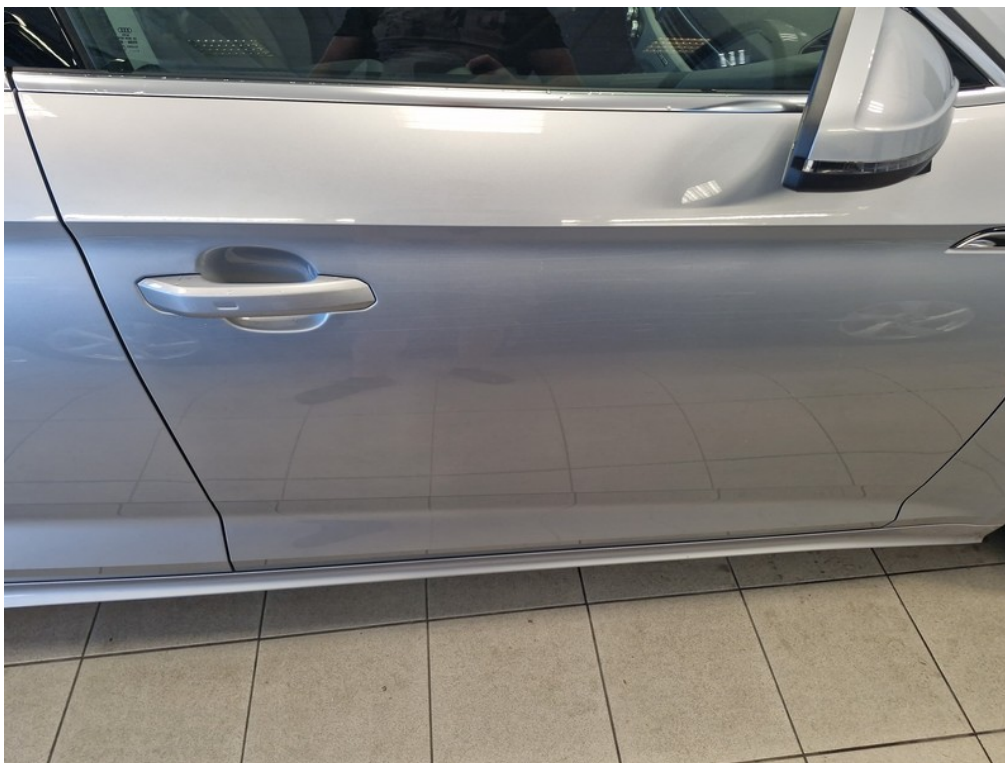
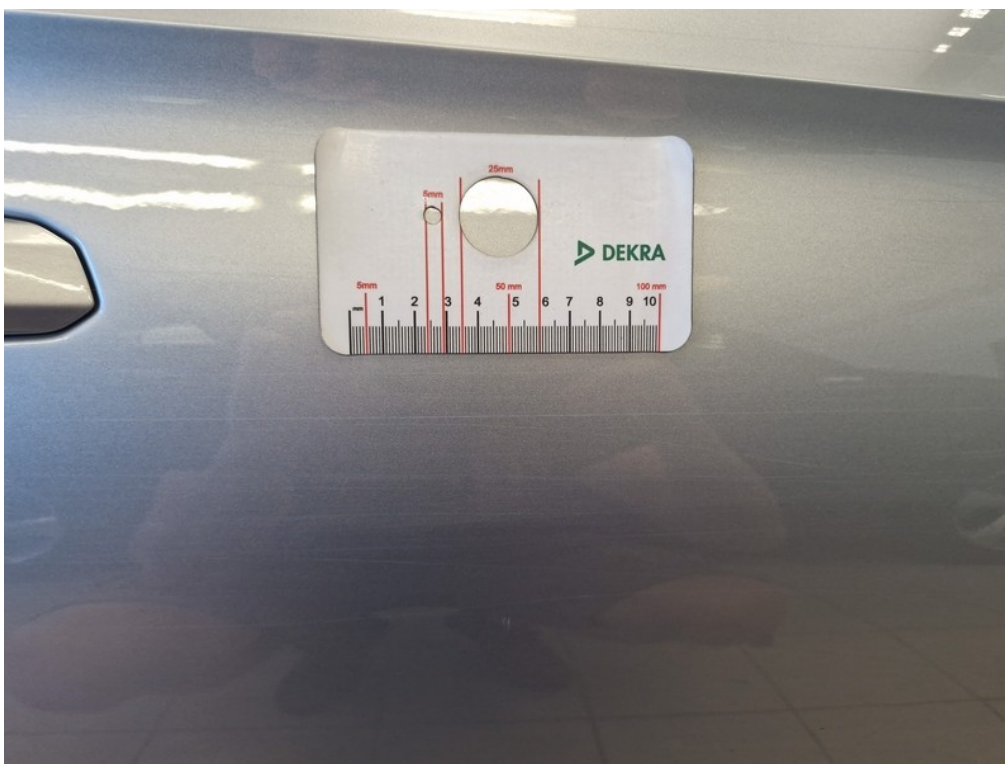
**4 Dveře přední pravé - Škrábance**  
Umístění:

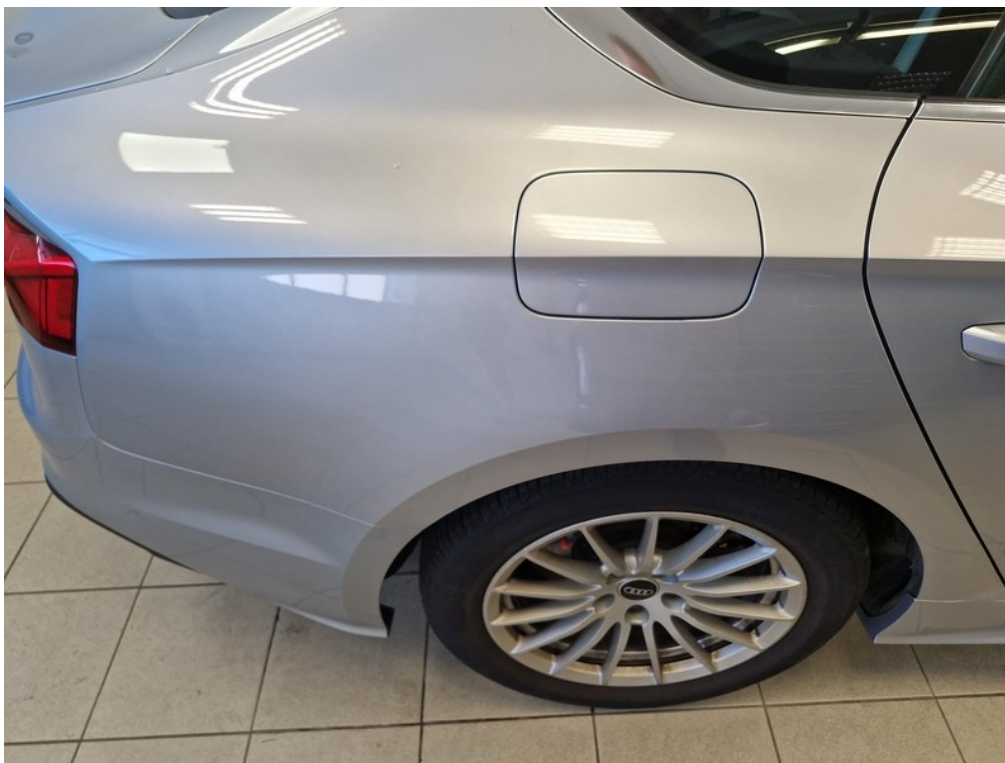
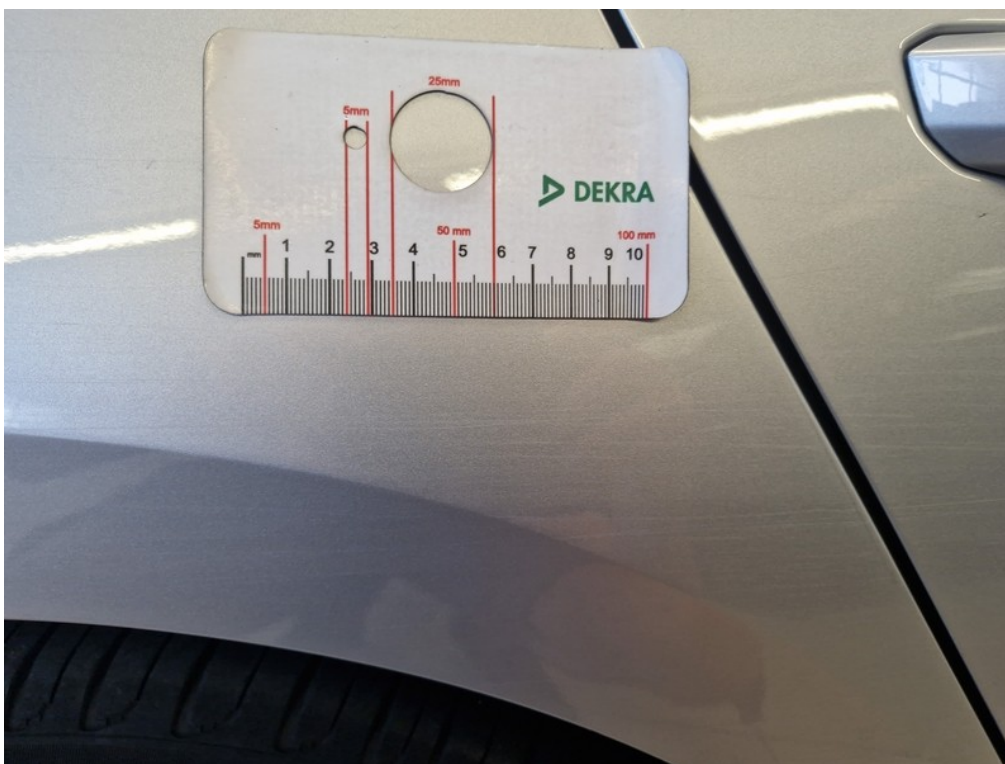
### 5 Bočnice zadní pravá - Škrábance

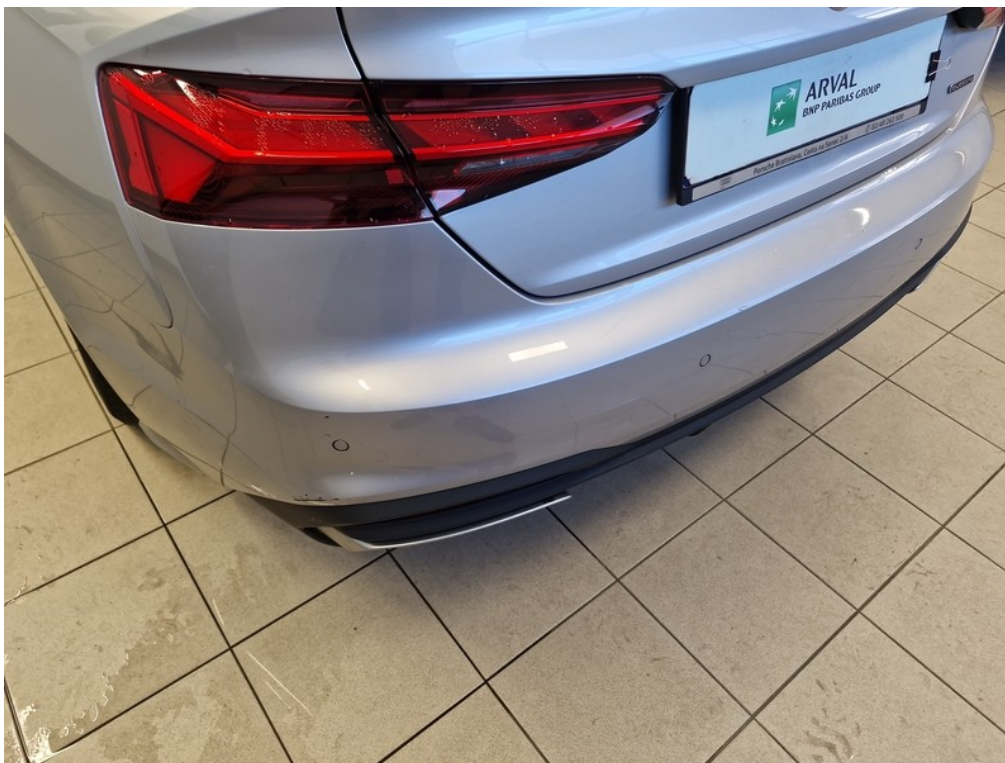
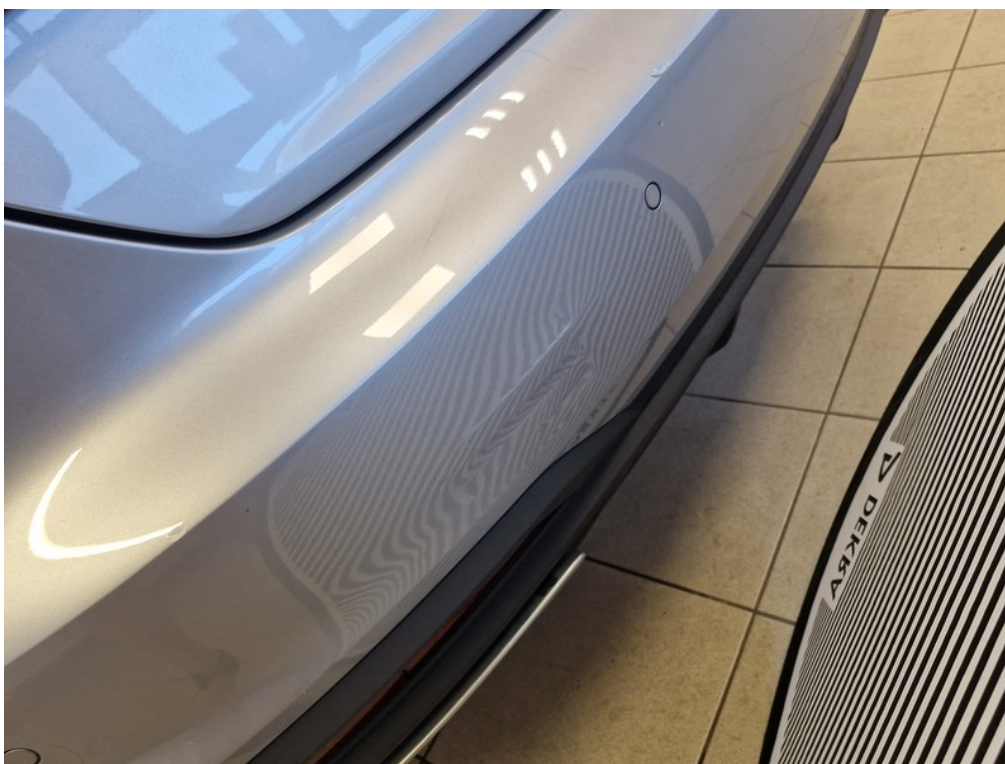
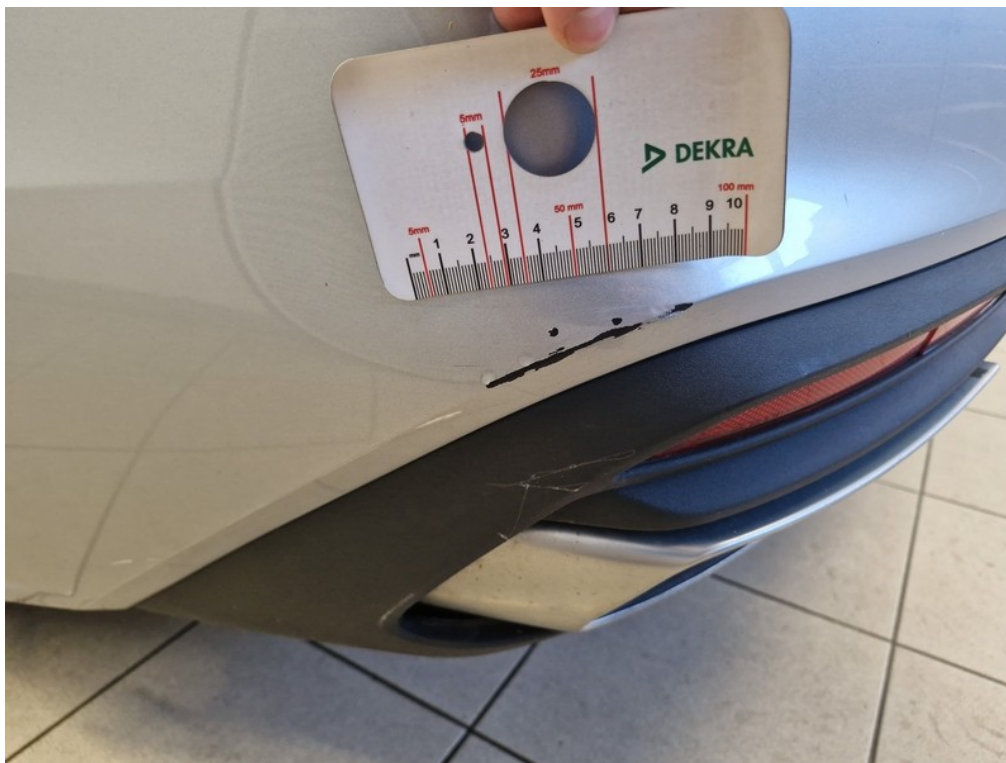
**6 Zadní nárazník - Deformace**  
Umístění:

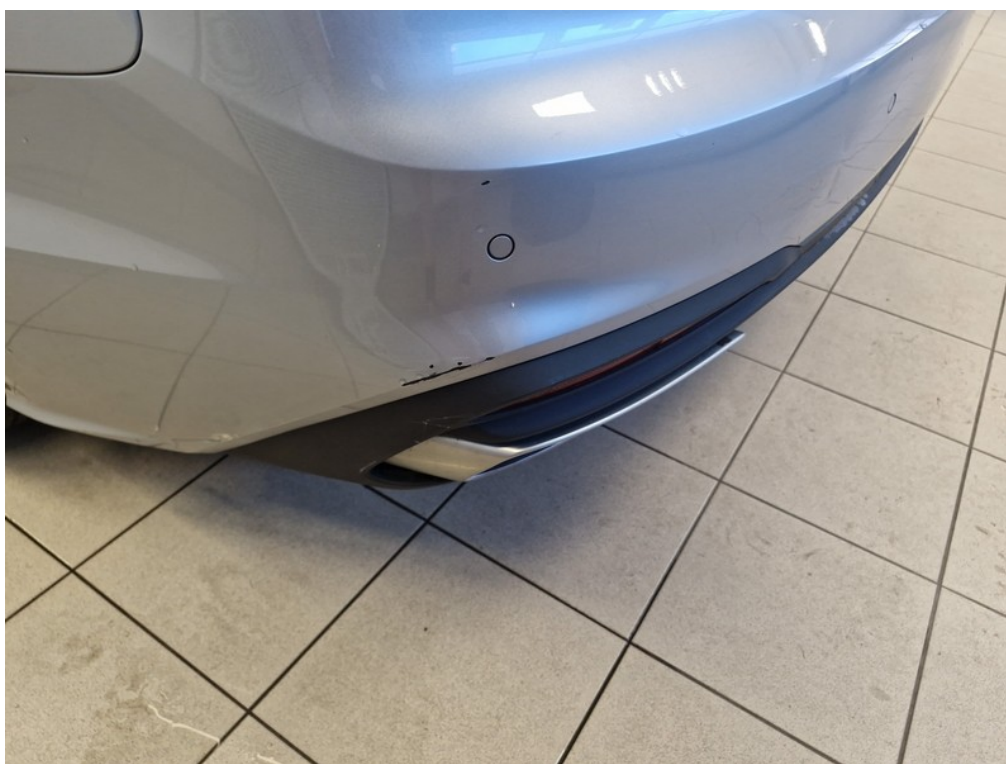
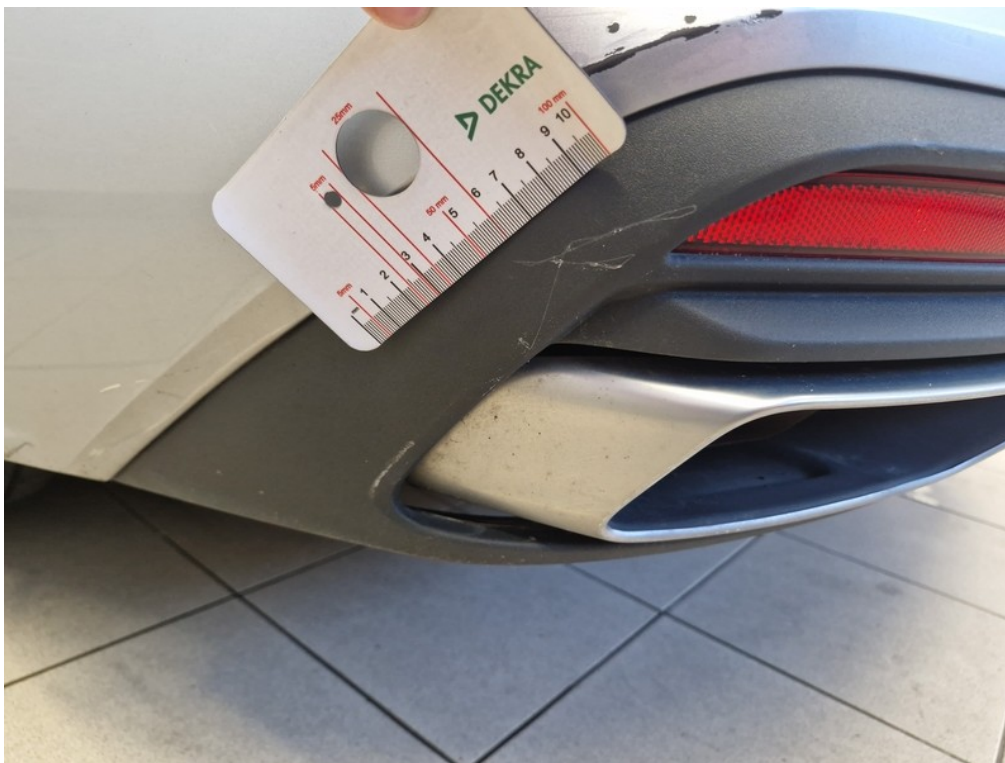
**7 Spojler Z nárazníku - Škrábance**

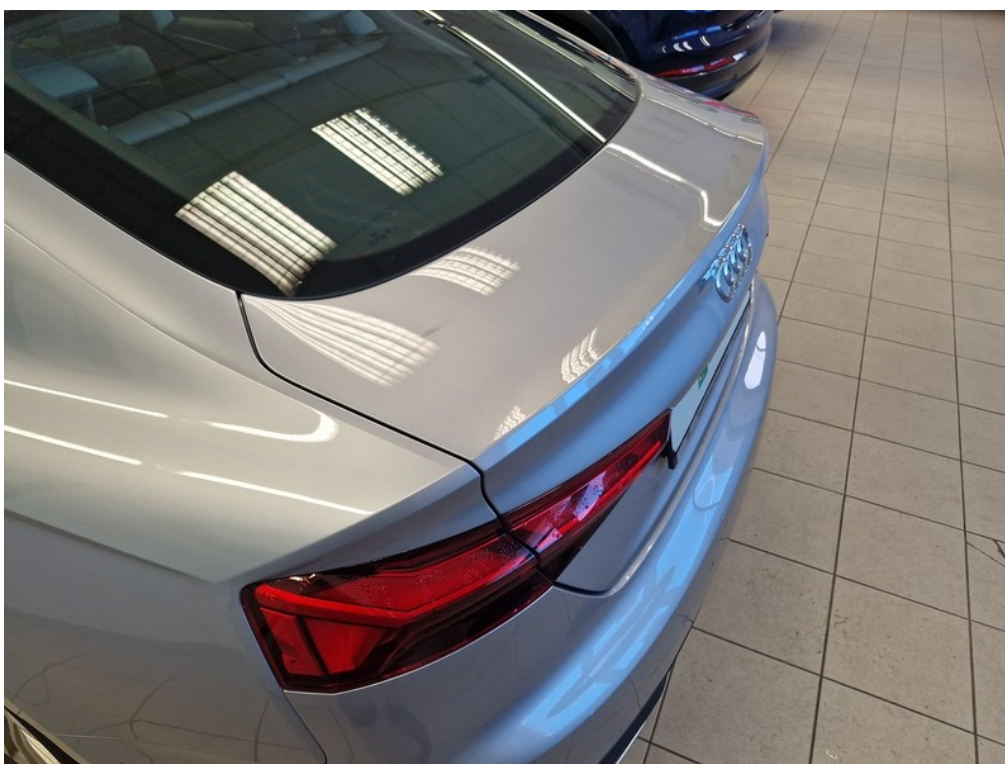
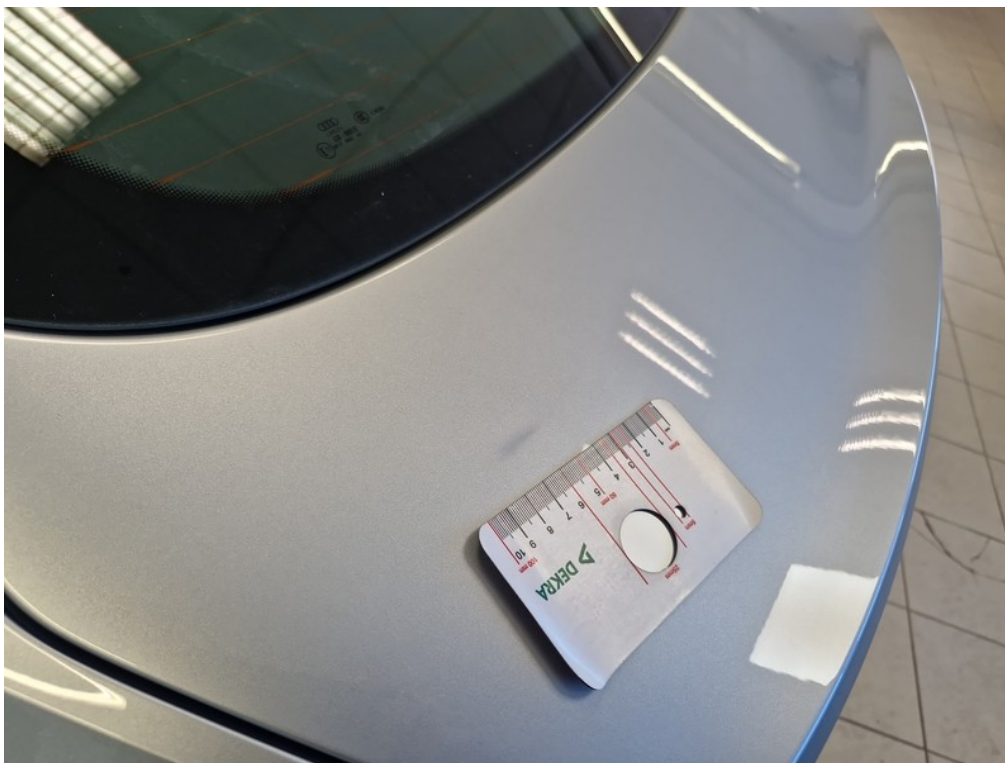
**8 Víko zavazadlového prostoru - Škrábance**  
Umístění: Exteriér (vnější prostor)

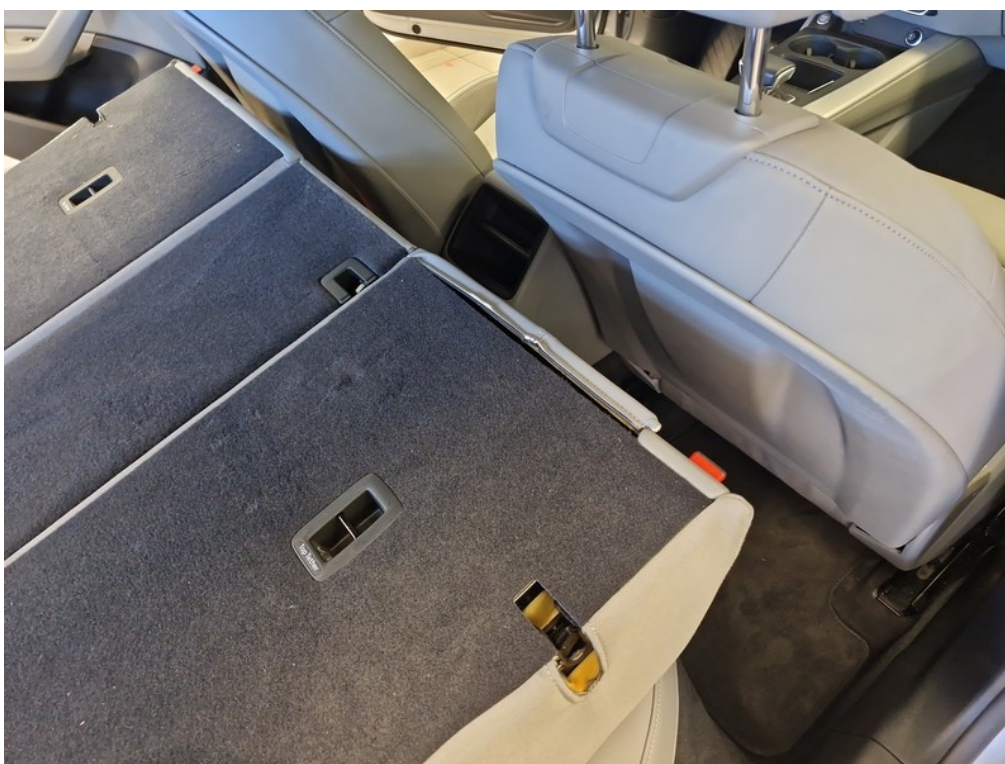
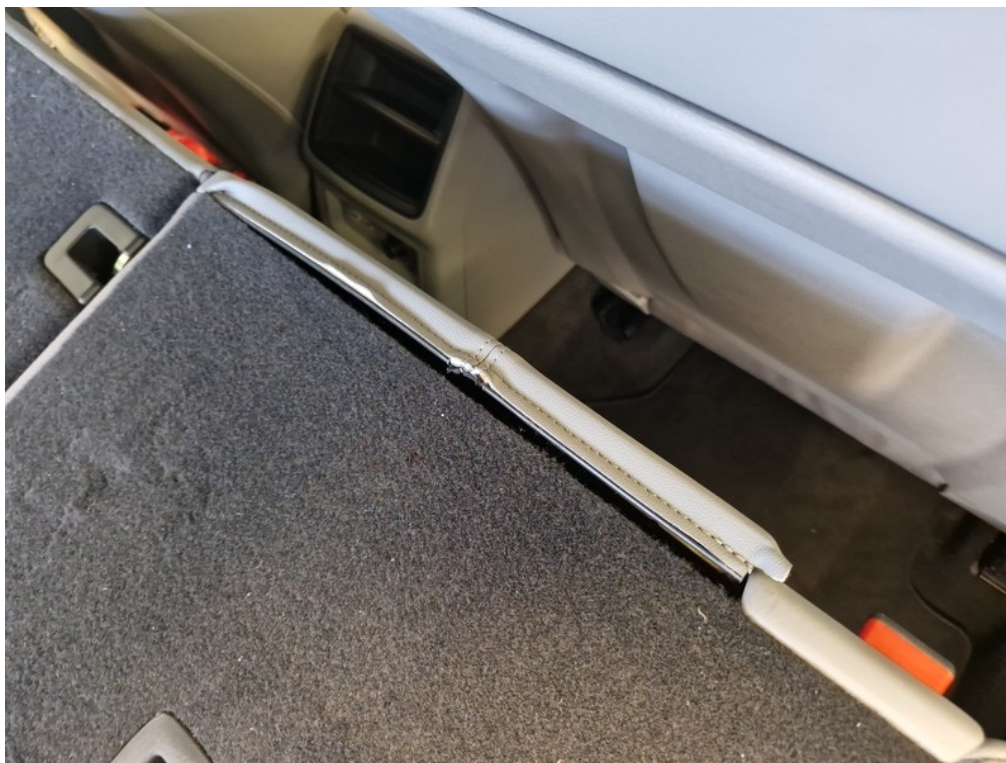
**9 Potah opěradla zadního pravého sedadla - Ke slícování**  
Umístění: Interiér (vnitřní prostor)
