## AUDI Q5

### Q5 50 TFSI E QU

| FIN | WAUZZZF6L2125864 |

| Begutachtungsdatum | 10.09.2025 09:16:53 | Inspektionsort | CAT GmbH & Co. KG Düren |

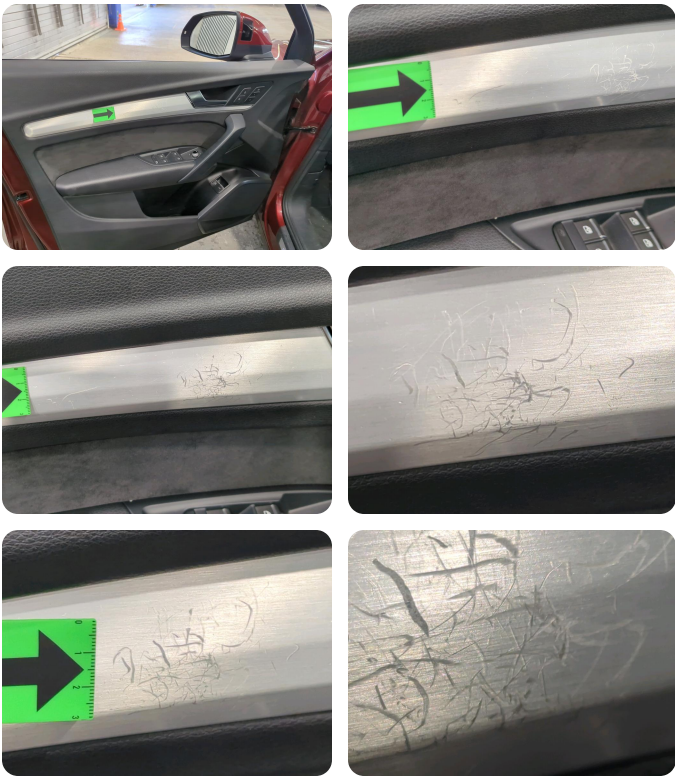
1 | Türverkleidung vorne links

| Typ | Kratzer |
| Schweregrad | Ersetzen |
| Ursache | Bei Inspektion festgestellt |

| Reparaturmethode | Ersetzen |

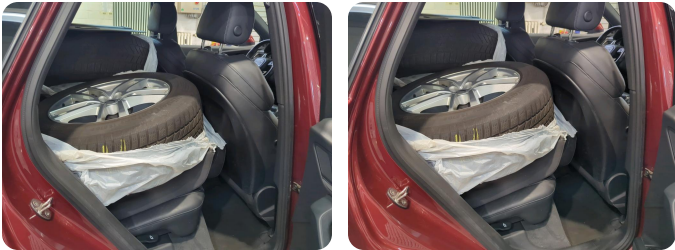
2 | Innenraum

| Typ | Deformiert |
| Schweregrad | Unbekannt |
| Ursache | Bei Inspektion festgestellt |

**Kommentare:** Folgeschäden durch Reifenlagerung auf Rücksitzbank möglich

| Reparaturmethode | Keine Reparatur |
