Expertise

Protokollnummer: 37654398
Auftrags-Nr / Referenz: 1001791716
Besichtigungsdatum: 20.12.2024

Hersteller: Audi

Modell: e-tron 50

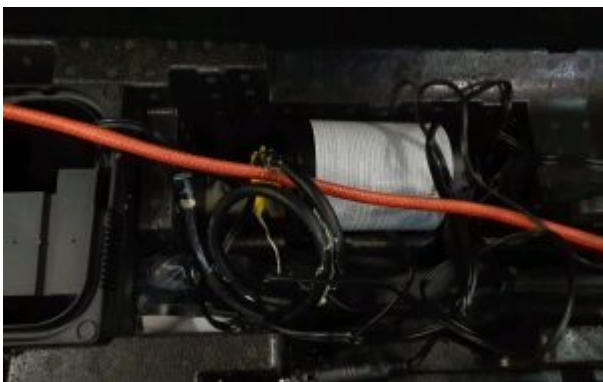
Nr.	Bauteilgruppe	Beschreibung
1	Ausrüstung	Tirefit Füllmittel (Aufgebraucht) - leer - erneuern
2	Kotflügel links	Kotflügel links - verkratzt / verschürft - Smart Repair
3	Tür vorn links	Tür - verkratzt / verschürft - Smart Repair

Beschädigung 1: Ausrüstung: Tirefit Füllmittel (Aufgebraucht) - leer - erneuern

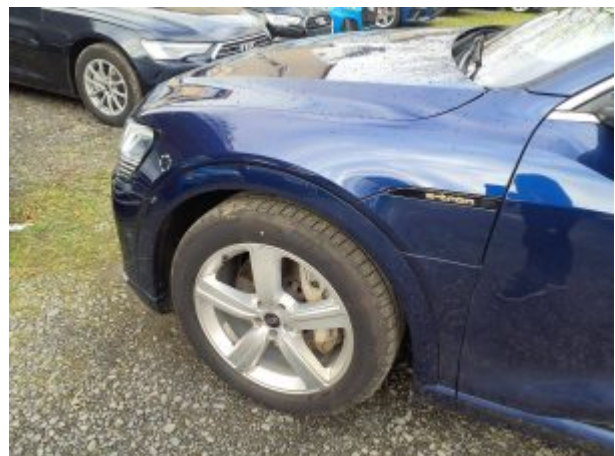
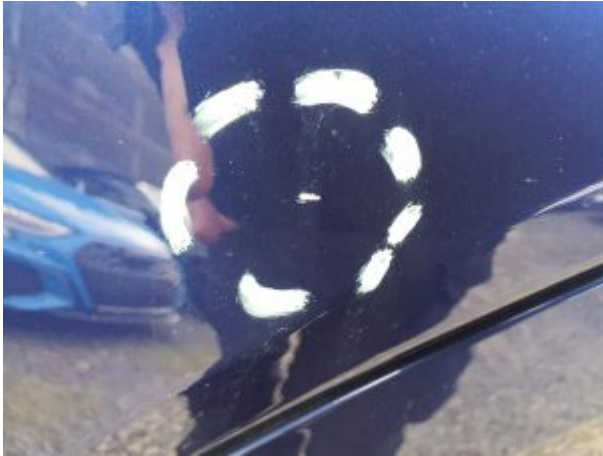
Beschädigung 2: Kotflügel links: Kotflügel links - verkratzt / verschürft - Smart Repair

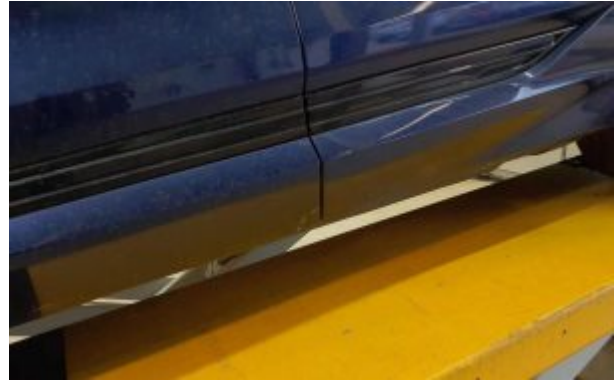
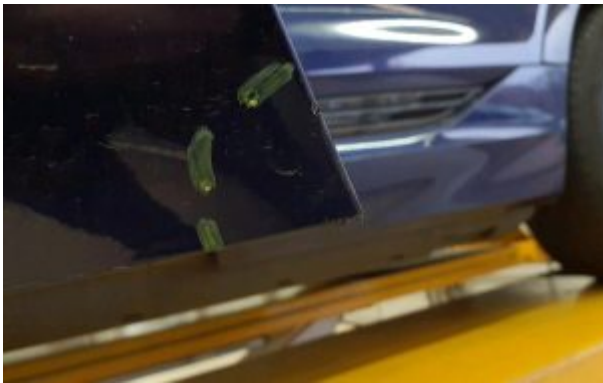
Beschädigung 3: Tür vorn links: Tür - verkratzt / verschürft - Smart Repair

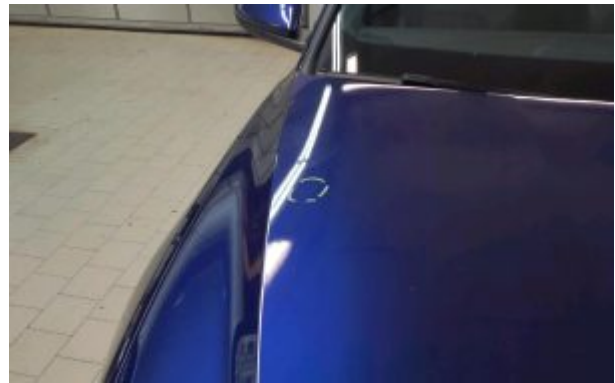
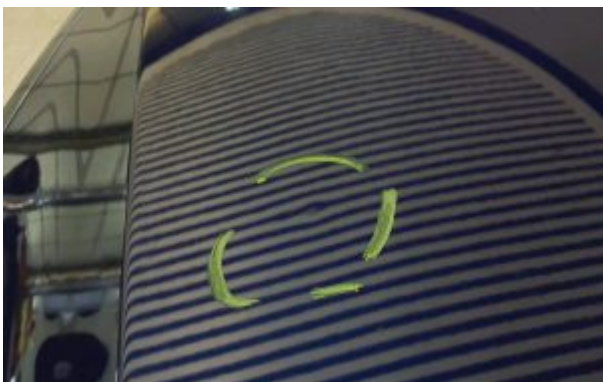
Nr.	Bauteilgruppe	Beschreibung
1	Motorhaube	Motorhaube - Delle(n) - kein Abzug

Gebrauchsspur 1: Motorhaube: Motorhaube - Delle(n) - kein Abzug
