Inname rapport

Order nummer: 0000000803266-NL876
Inspectie locatie: Veluwezoom 4 , 1327 AG ALMERE
Inspectie datum: 02.01.2025
Kenteken: G-284-ZL

Audi E-Tron;Terreinwagen;Electric;Automatic;

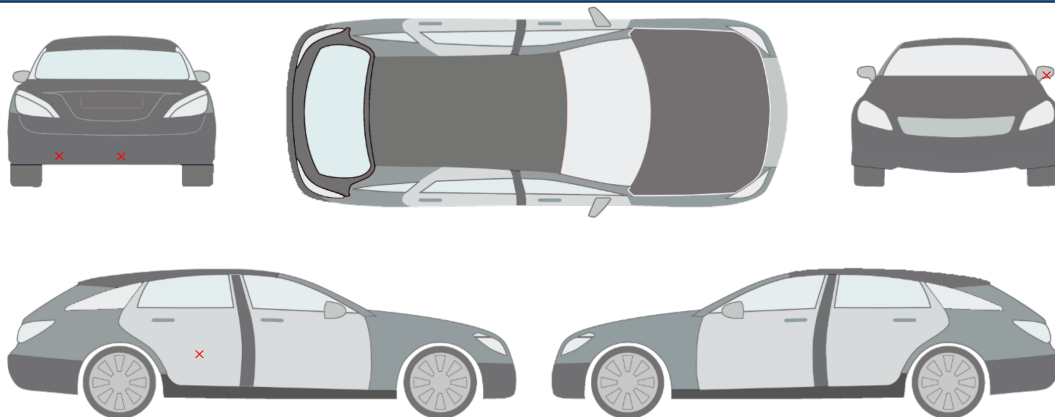
Schadebeoordeling

- 1.) Spiegelbehuizing - links | Krassen
- 2.) Achterbumper | Krassen
- 3.) Portier achter - rechts | Deuk/deuken
- 4.) Diverse | Gebruikssporen

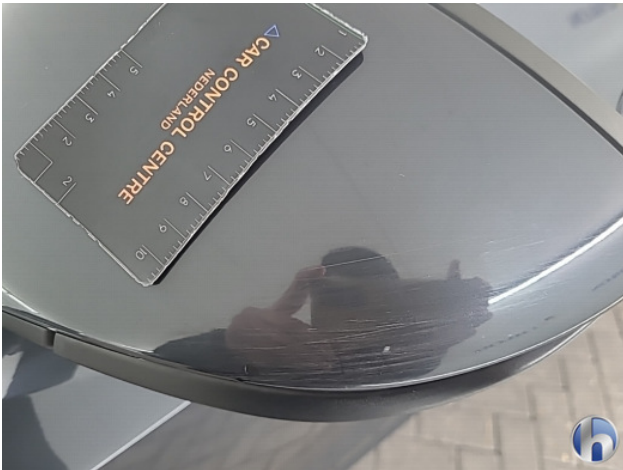
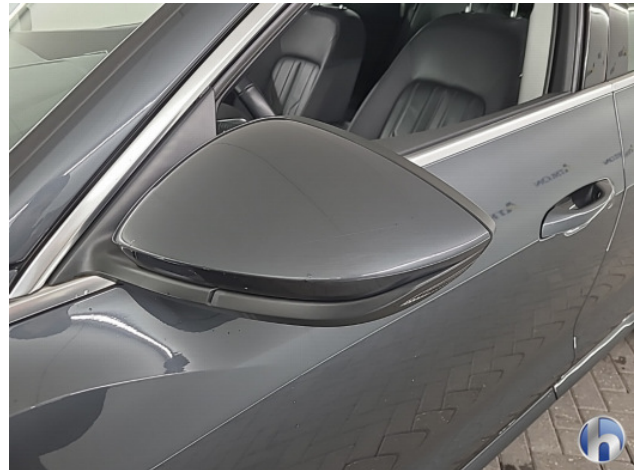
1. Spiegelbehuizing - links
Krassen - Vernieuwen

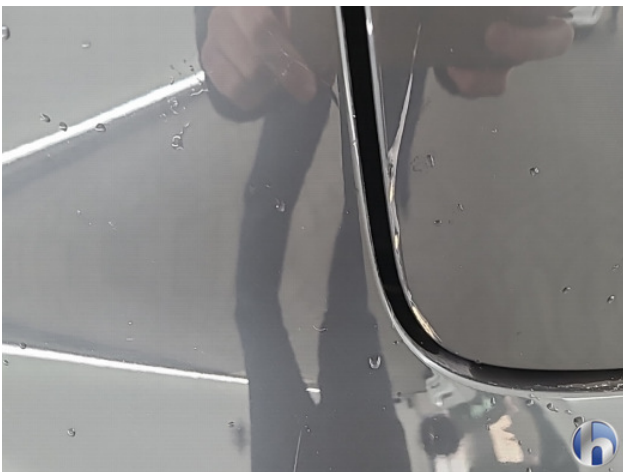
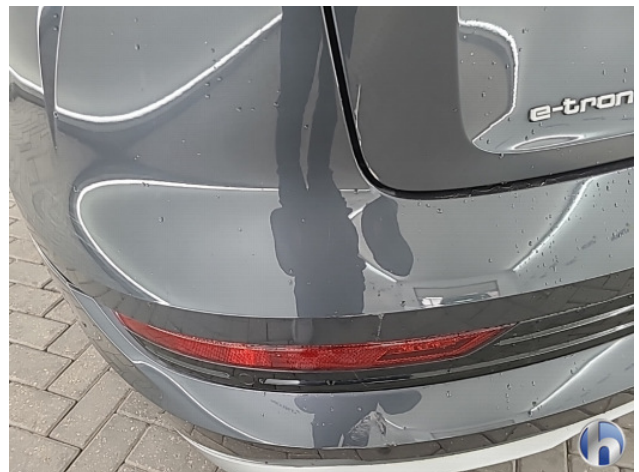
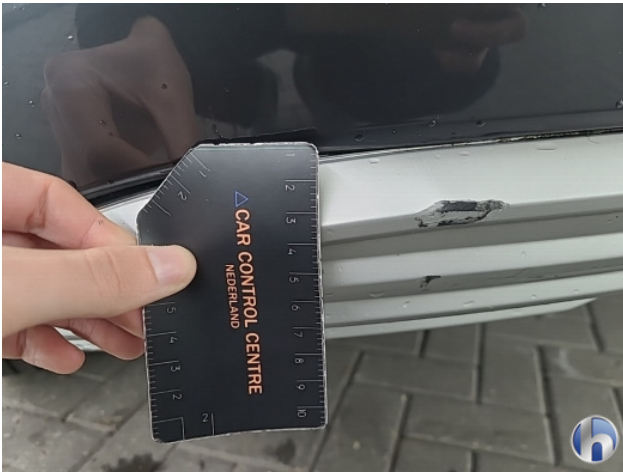
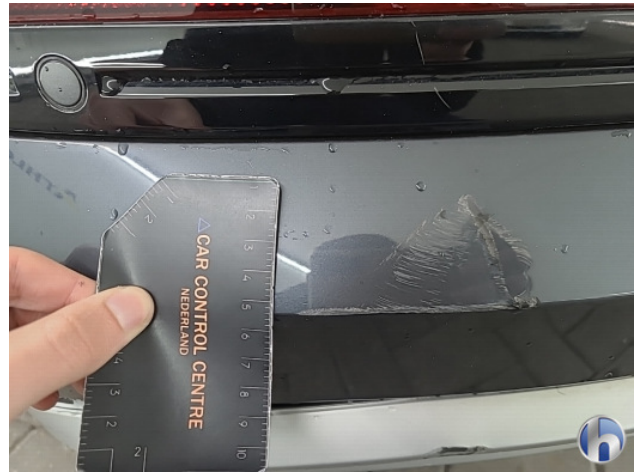
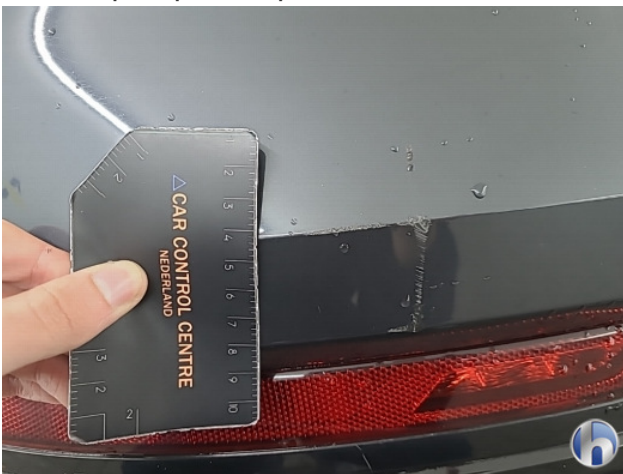
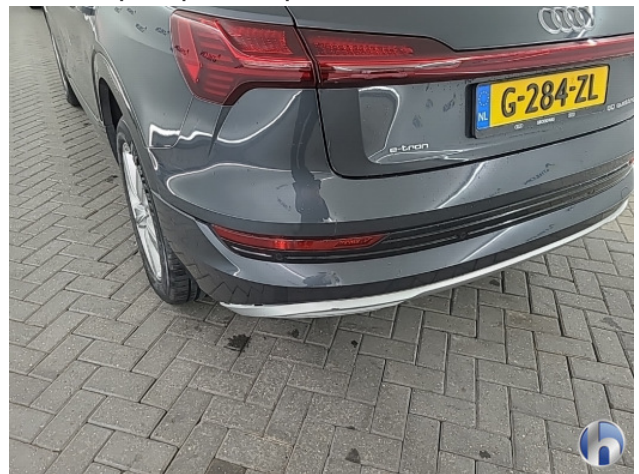
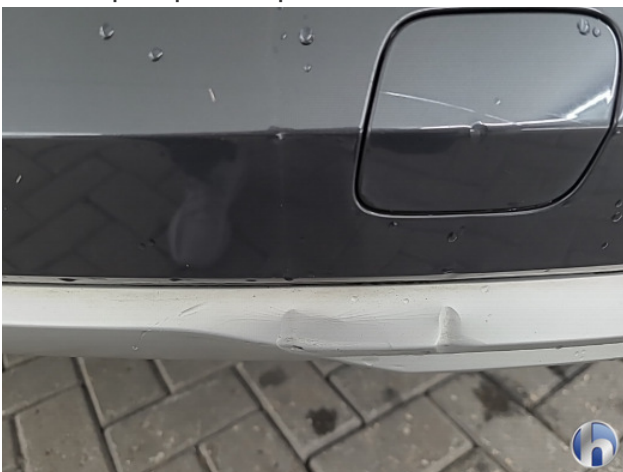
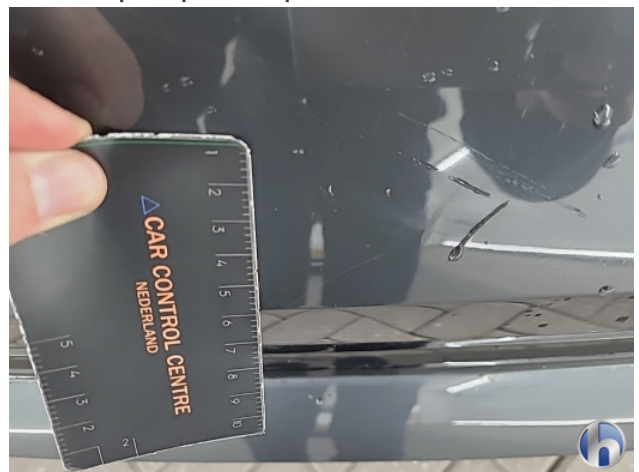
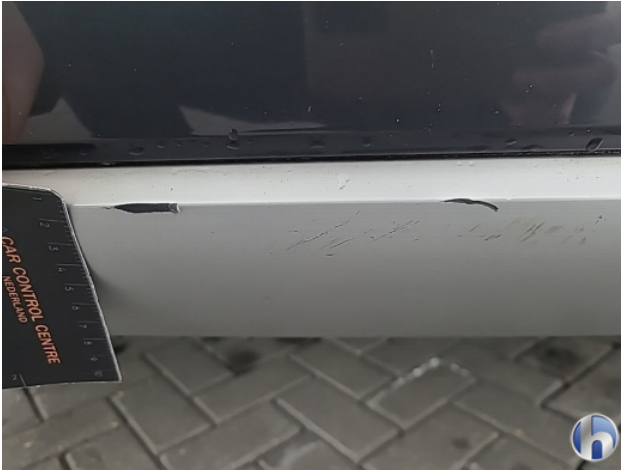
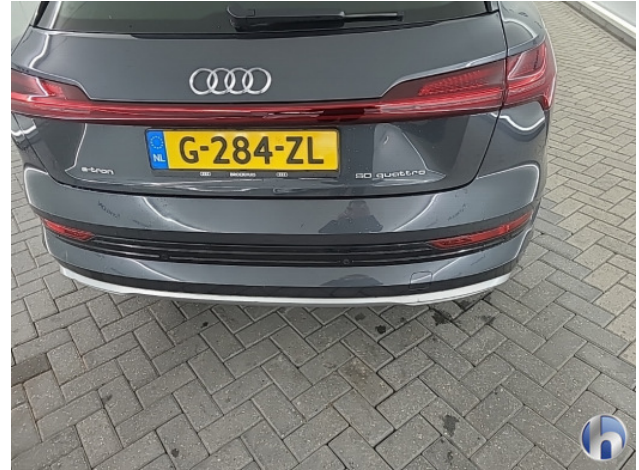
2. Achterbumper
Krassen - Spot Repair/Deelreparatie

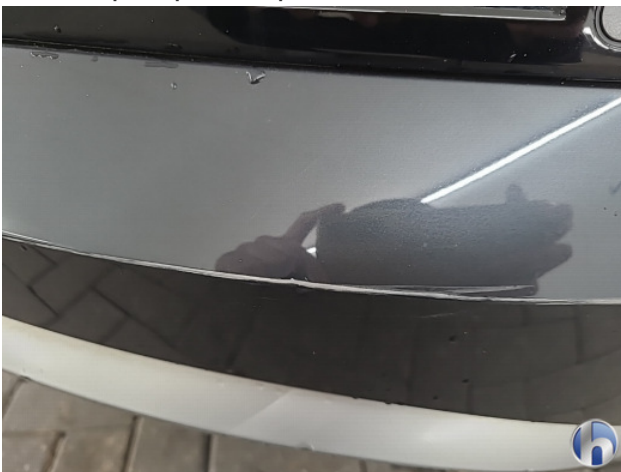
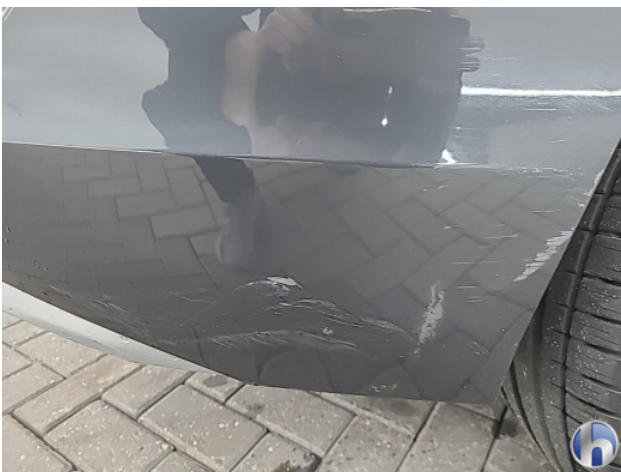
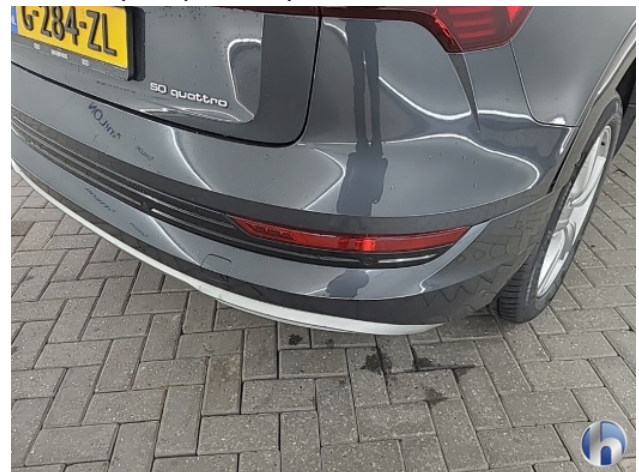
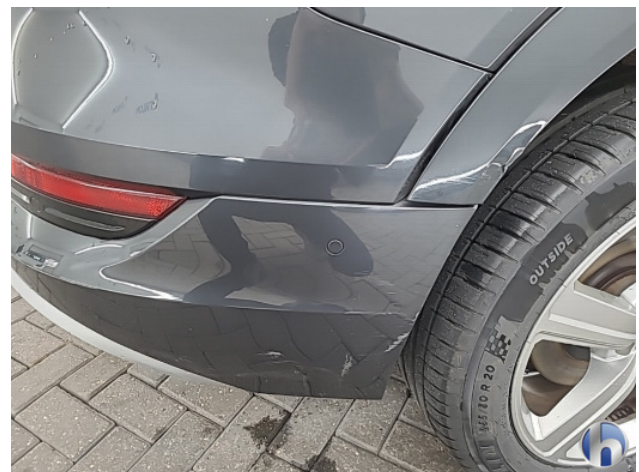
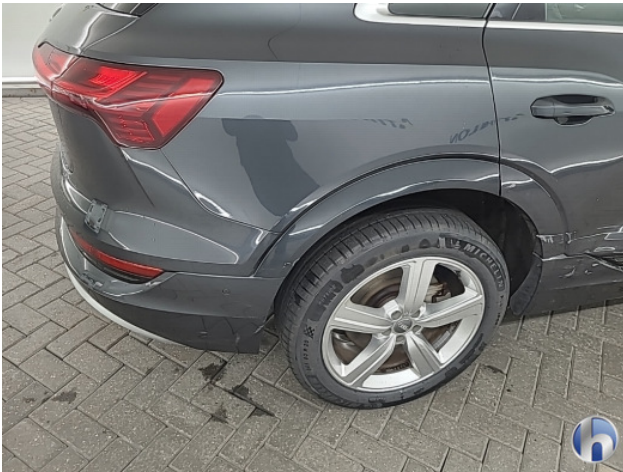
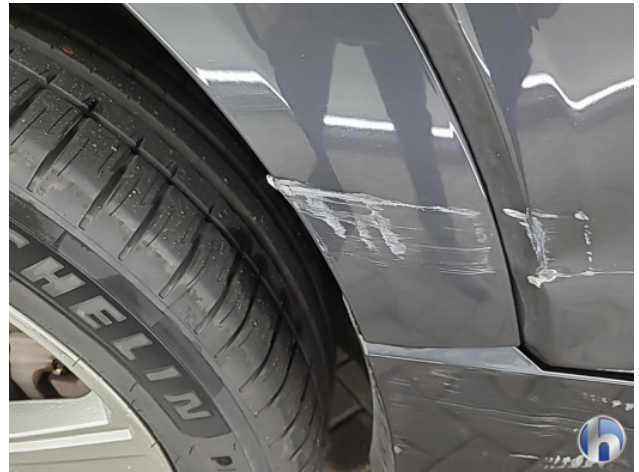
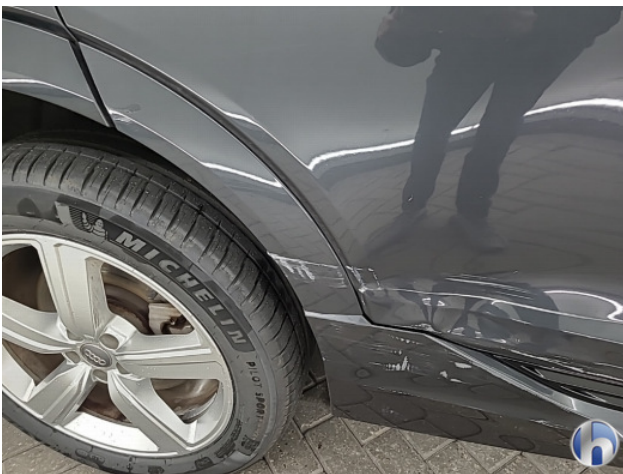
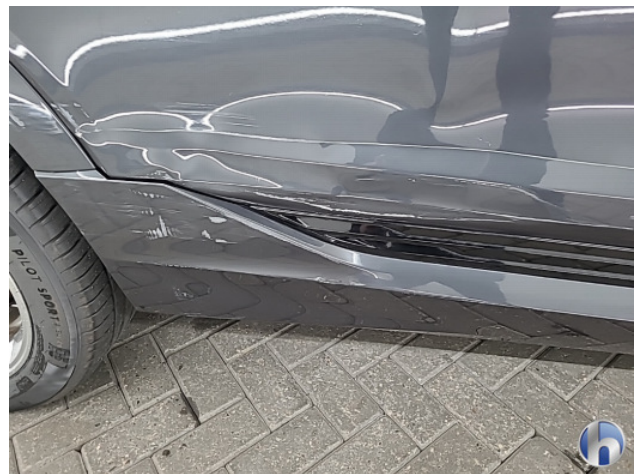
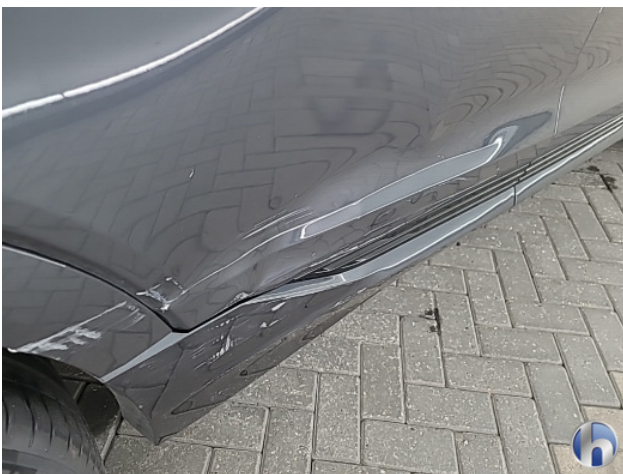
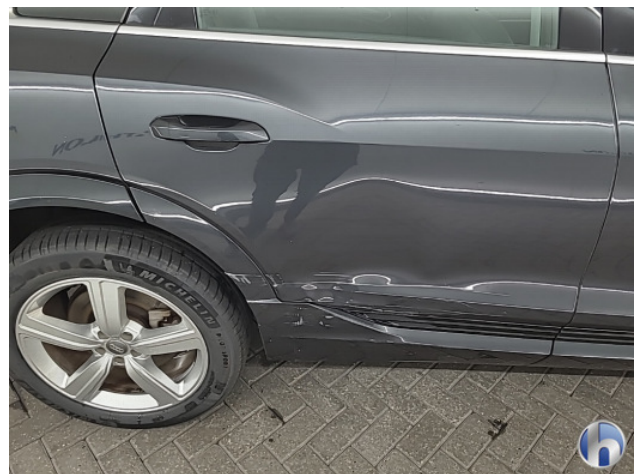
3. Portier achter - rechts
Deuk/deuken - Herstellen

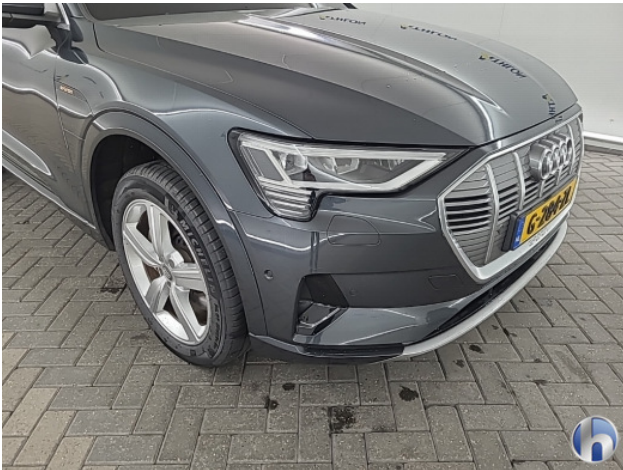
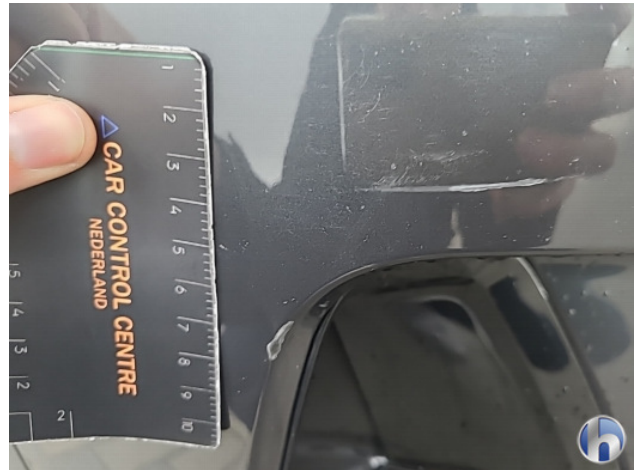
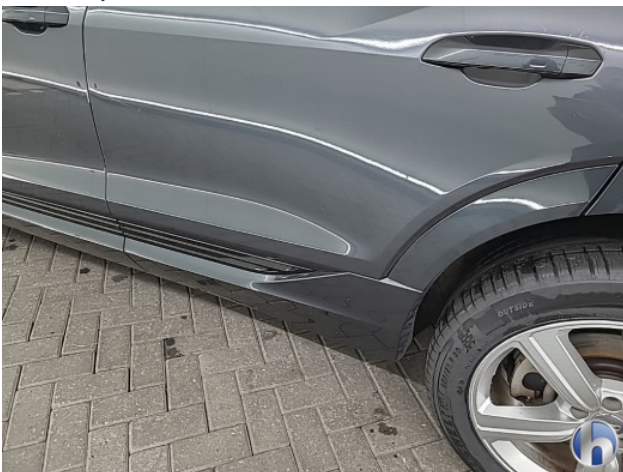
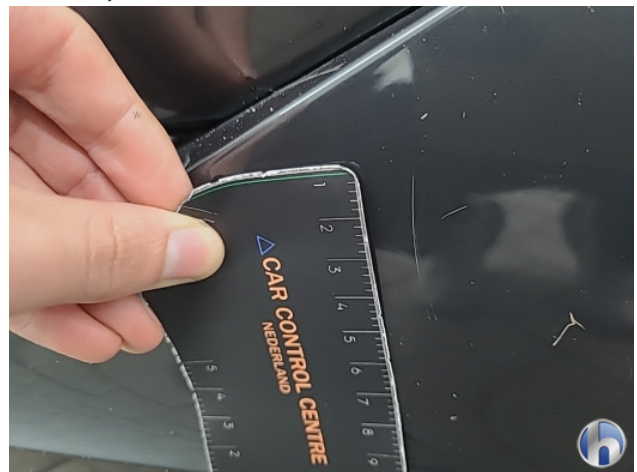
1. Diverse
Gebruikssporen - Aanvaardbaar
