Expertise

Protokollnummer: 36354502
Auftrags-Nr / Referenz: 1001690479
Besichtigungsdatum: 09.10.2024

Hersteller: Audi

Modell: e-tron Sportback 55

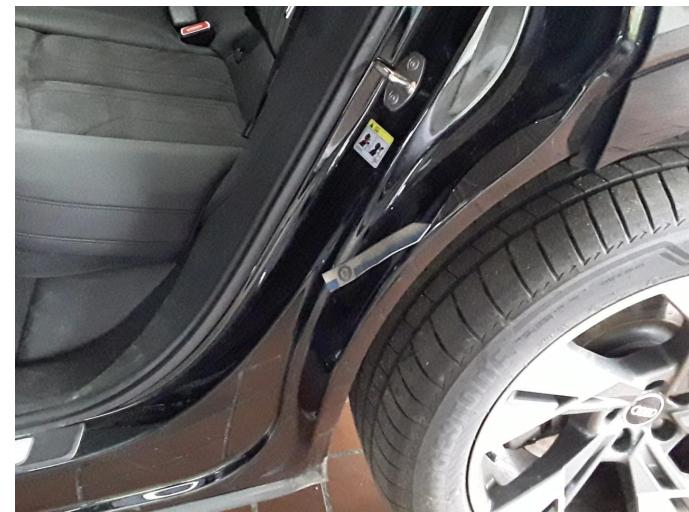
Beschädigung 2: Schweller links: Einstieg (hinten) - verkratzt / verschürft - Smart Repair

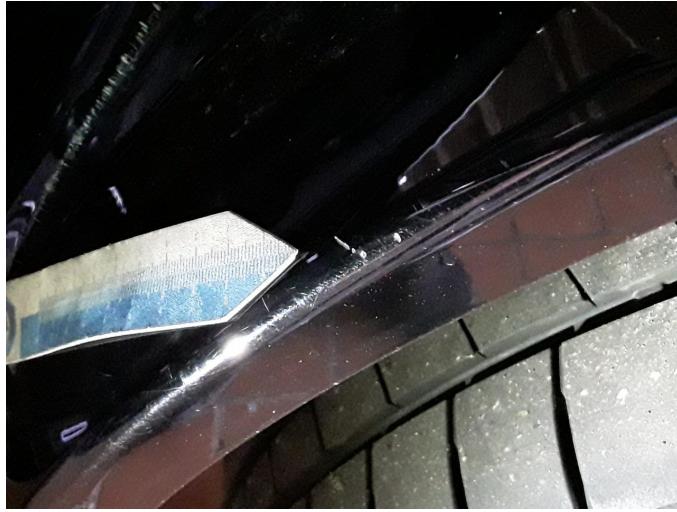
Beschädigung 2: Schweller links: Einstieg (hinten) - verkratzt / verschürft - Smart Repair

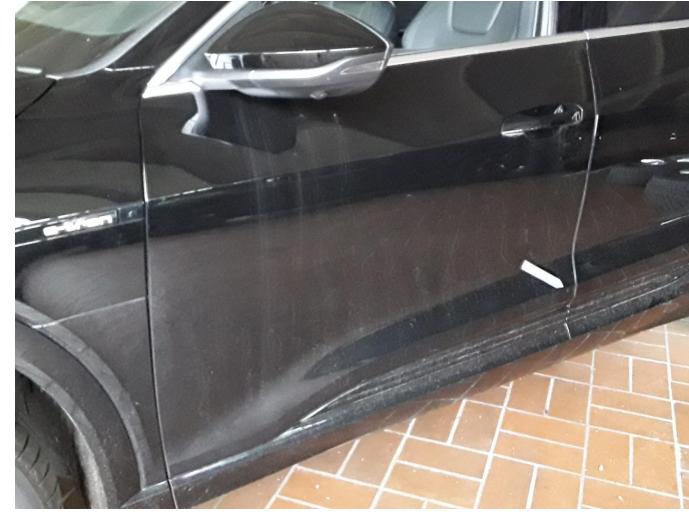
Beschädigung 3: Tür vorn links: Tür - Delle / Lackschaden - Smart Repair

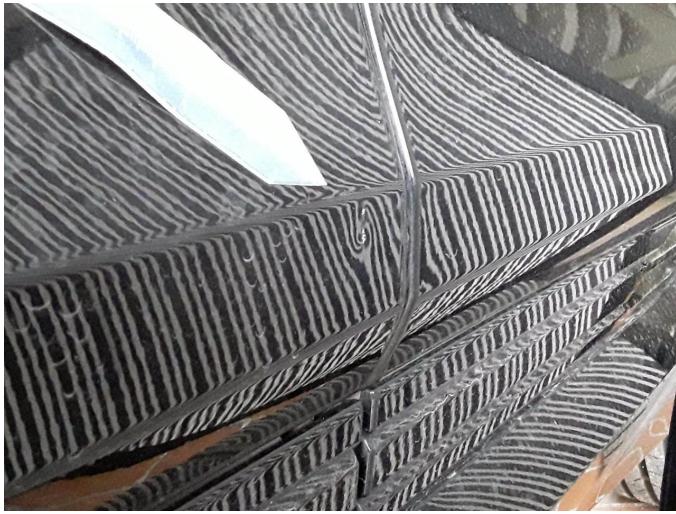
Beschädigung 3: Tür vorn links: Tür - Delle / Lackschaden - Smart Repair

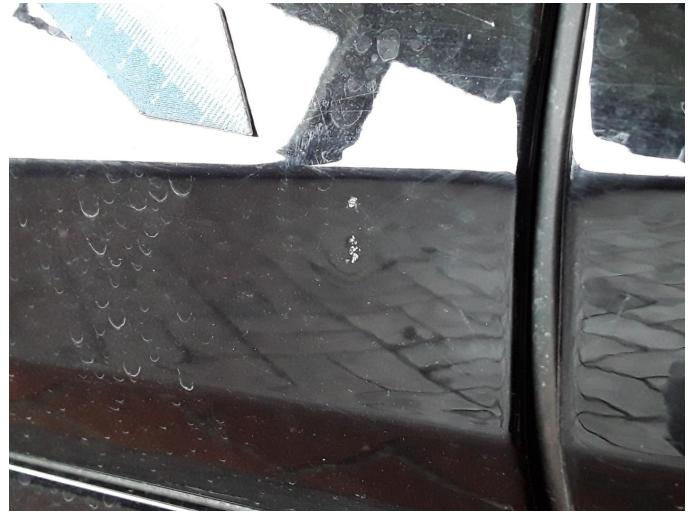
Beschädigung 3: Tür vorn links: Tür - Delle / Lackschaden - Smart Repair

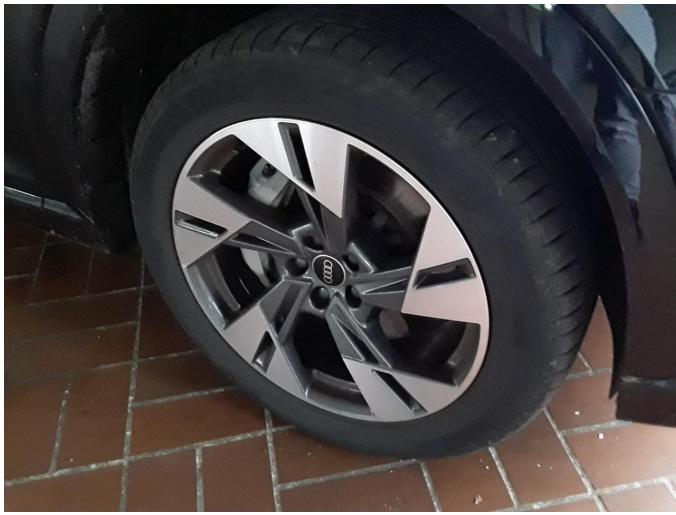
Beschädigung 4: Rad/Reifen: Leichtmetallfelge vorn rechts - verkratzt / verschürt - Wertminderung

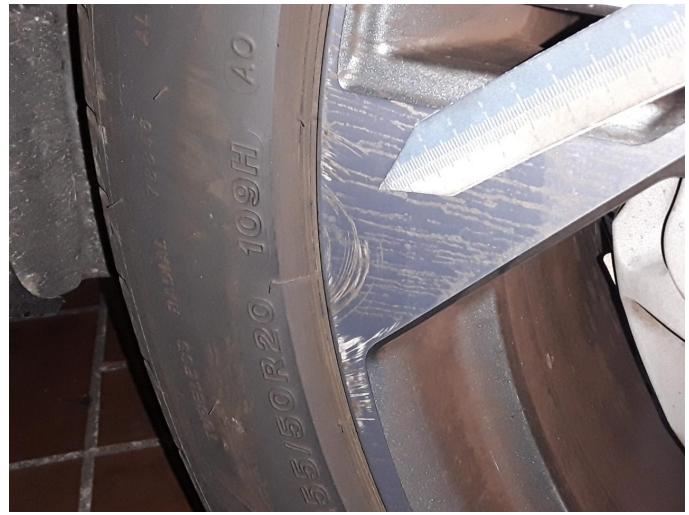
Beschädigung 4: Rad/Reifen: Leichtmetallfelge vorn rechts - verkratzt / verschürt - Wertminderung

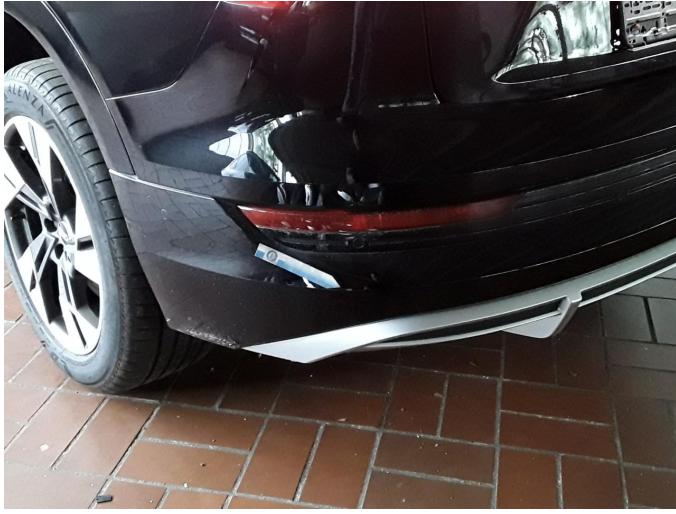
Beschädigung 5: Stoßfänger hinten: Stoßfänger hinten - verkratzt / verschürt - lackieren

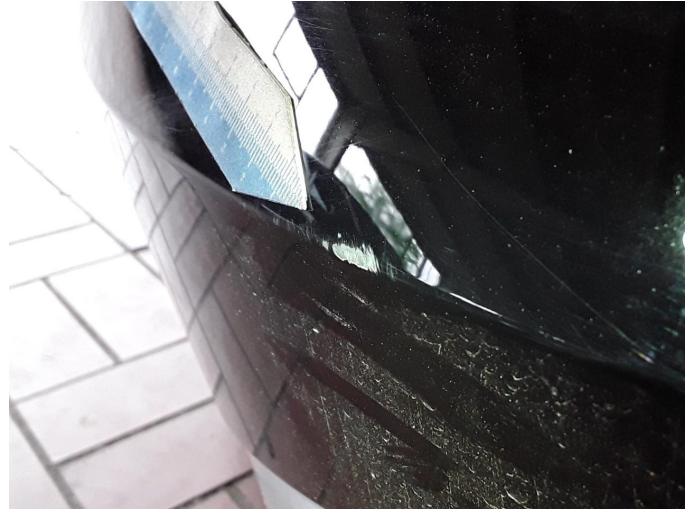
Beschädigung 5: Stoßfänger hinten: Stoßfänger hinten - verkratzt / verschürt - lackieren

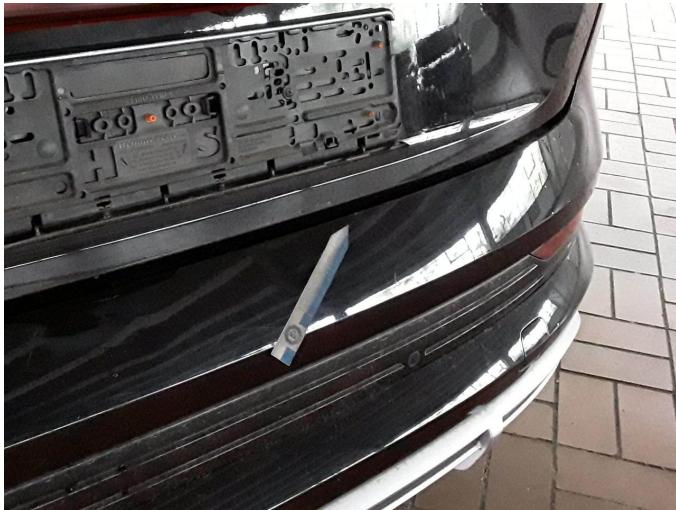
Beschädigung 5: Stossfänger hinten: Stossfänger hinten - verkratzt / verschürft - lackieren

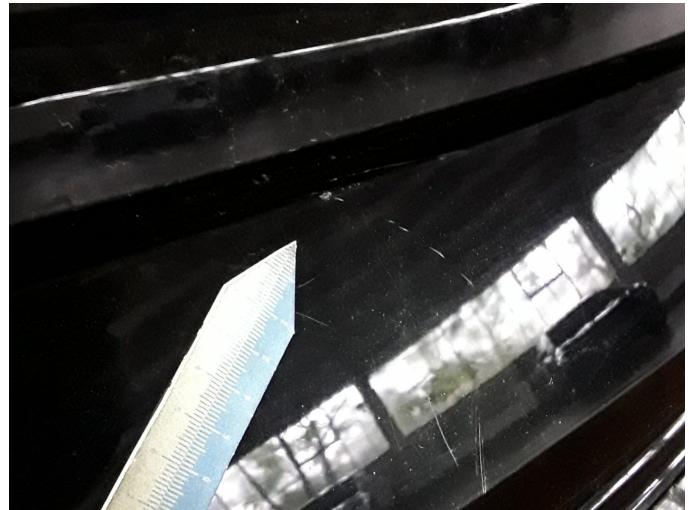
Beschädigung 5: Stossfänger hinten: Stossfänger hinten - verkratzt / verschürft - lackieren

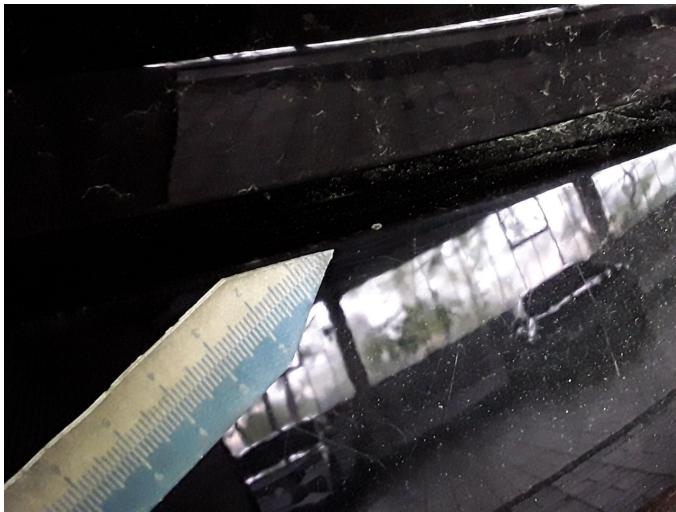
Beschädigung 5: Stossfänger hinten: Stossfänger hinten - verkratzt / verschürft - lackieren

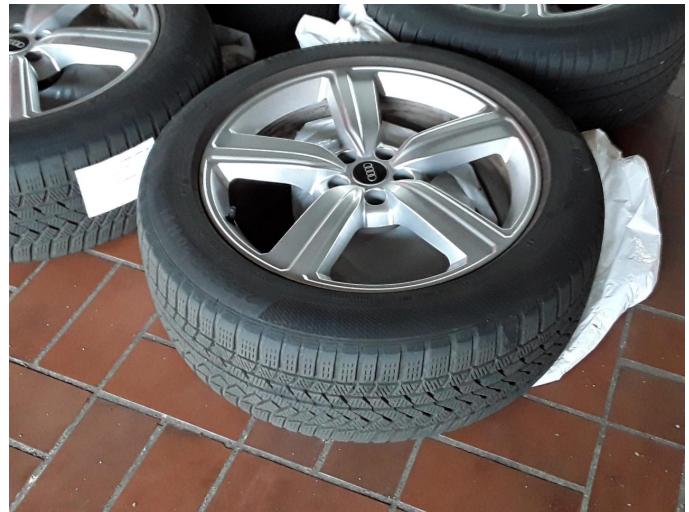
Beschädigung 6: 2.Radsatz: 2 Reifen (unter 4 mm) - entspricht nicht den Leasingvorgaben - erneuern

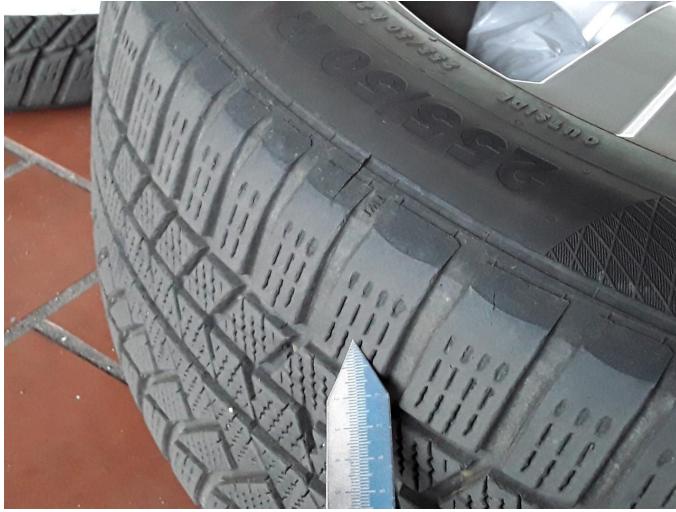
Beschädigung 6: 2.Radsatz: 2 Reifen (unter 4 mm) - entspricht nicht den Leasingvorgaben - erneuern

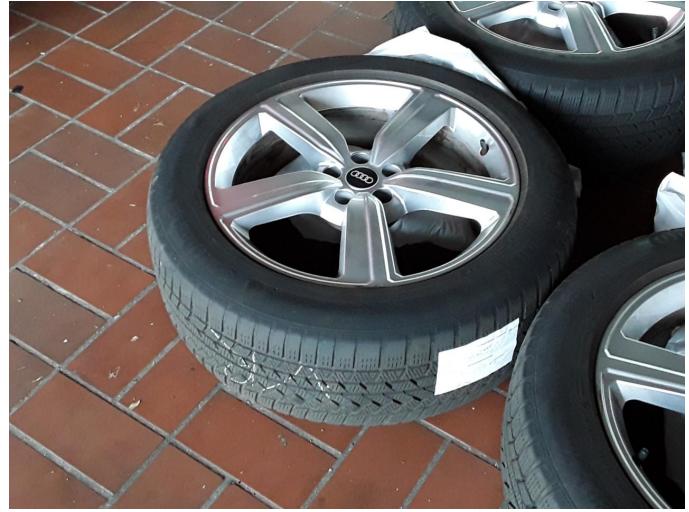
Beschädigung 6: 2.Radsatz: 2 Reifen (unter 4 mm) - entspricht nicht den Leasingvorgaben - erneuern

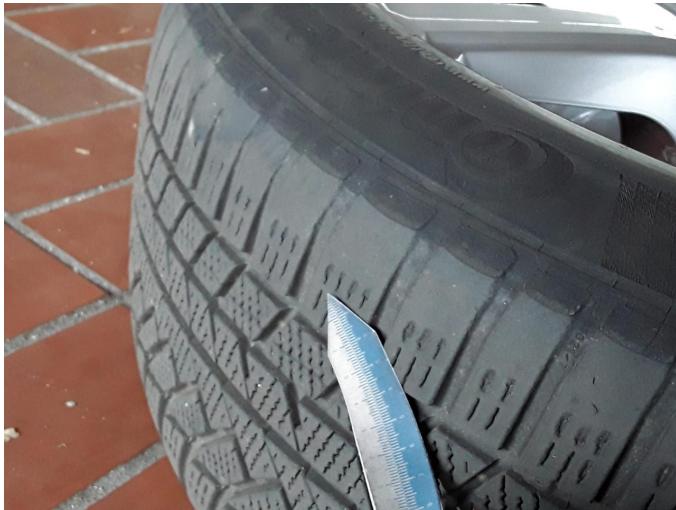
Beschädigung 6: 2.Radsatz: 2 Reifen (unter 4 mm) - entspricht nicht den Leasingvorgaben - erneuern

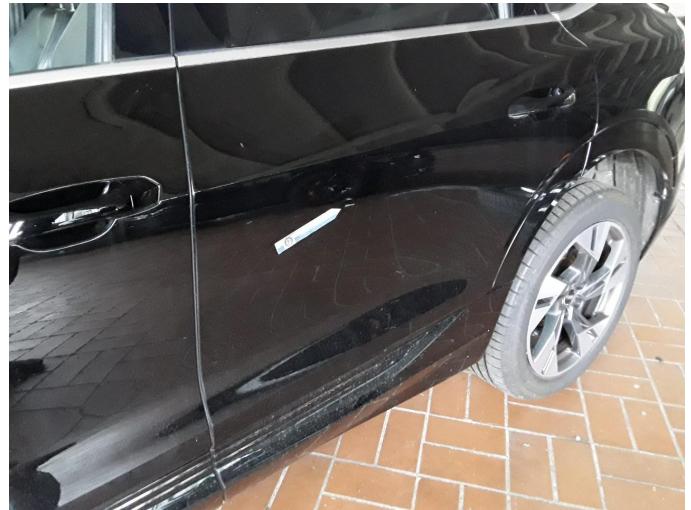
Beschädigung 7: Tür hinten links: Tür - Delle / Lackschaden - instandsetzen und lackieren

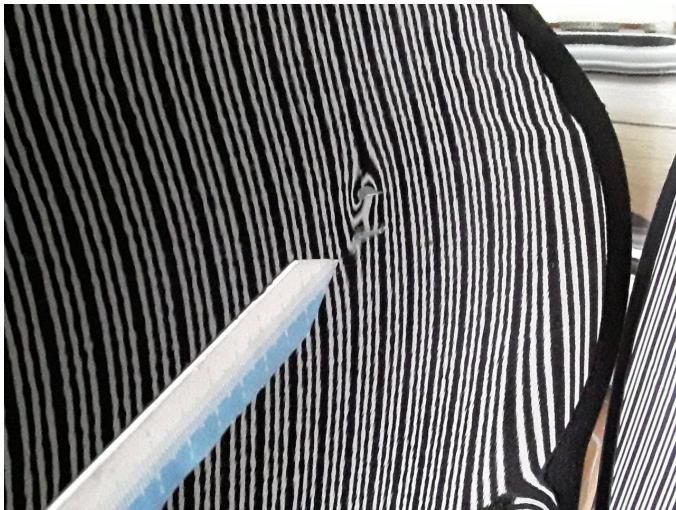
Beschädigung 7: Tür hinten links: Tür - Delle / Lackschaden - instandsetzen und lackieren

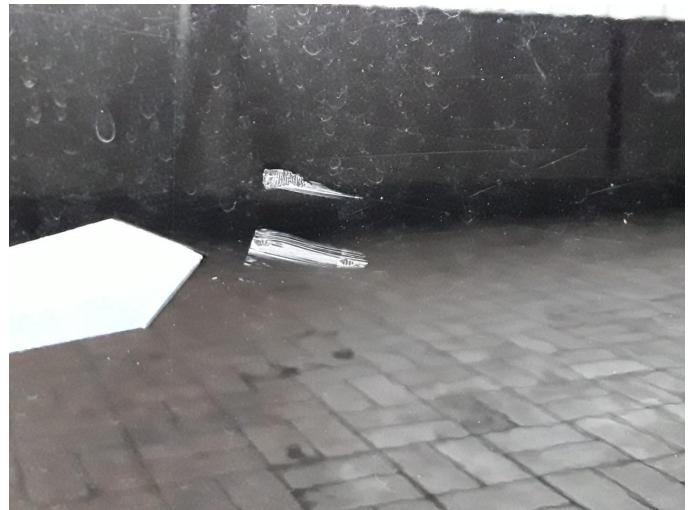
Beschädigung 7: Tür hinten links: Tür - Delle / Lackschaden - instandsetzen und lackieren

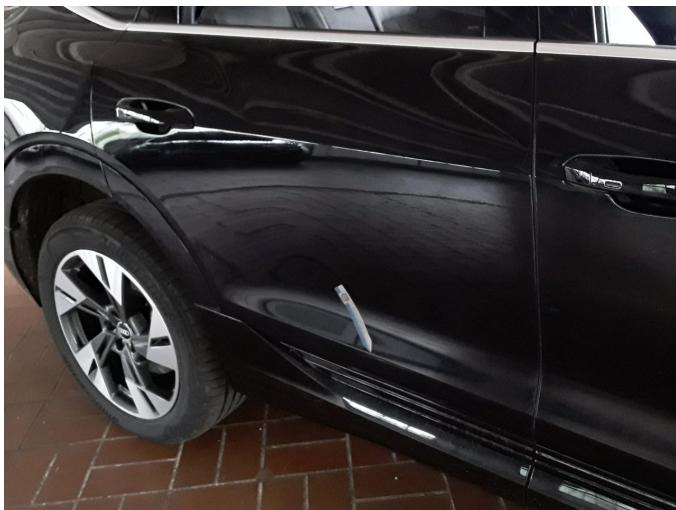
Beschädigung 8: Tür hinten rechts: Tür - verkratzt / verschürft - lackieren

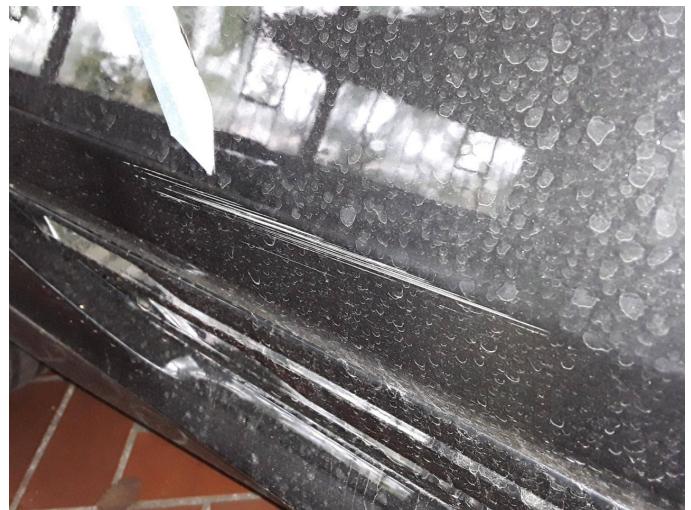
Beschädigung 8: Tür hinten rechts: Tür - verkratzt / verschürft - lackieren

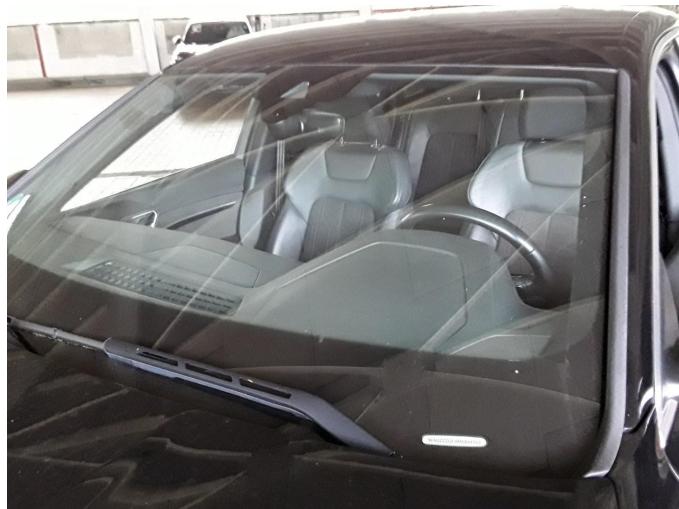
Gebrauchsspur 3: Verglasung: Frontscheibe - Steinschlag - kein Abzug

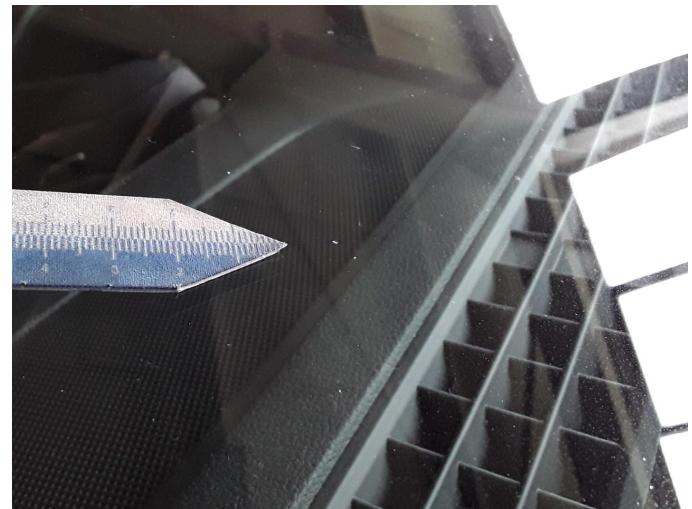
Gebrauchsspur 3: Verglasung: Frontscheibe - Steinschlag - kein Abzug

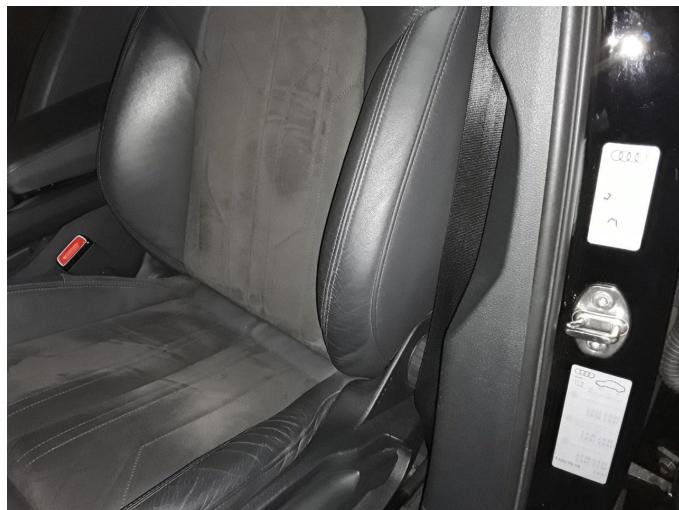
Gebrauchsspur 4: Sitz vorn: Lehnenbezug links - Abrieb - kein Abzug

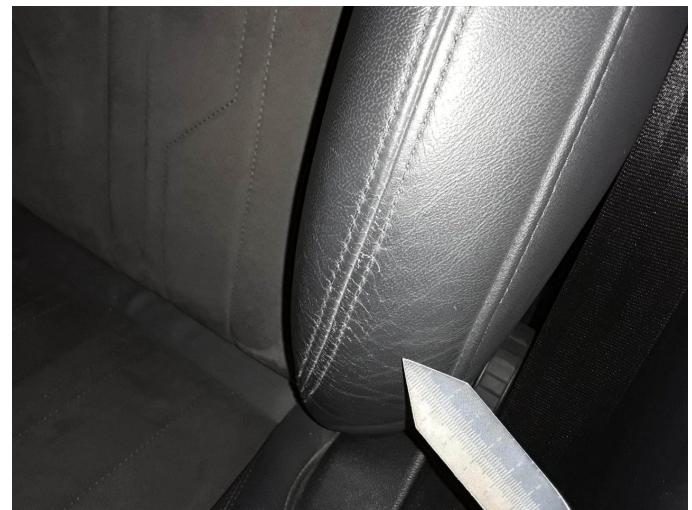
Gebrauchsspur 4: Sitz vorn: Lehnenbezug links - Abrieb - kein Abzug
