TÜV SÜD Auto Plus GmbH
Gutenbergstr. 13
70771 Leinfelden-Echterdingen

Besichtigungsdatum: 14.03.2025
Protokollnummer: 38863018

Halter	Besichtigungszustand		
Kennzeichen	Laufleistung (abgelesen)		15.724 km
Hersteller	BMW	Restlauf bis Service	18.000 km
Typ/Modell	530e Touring Aut.	HU (Bericht lag nicht vor)	02/2027
Fahrgestellnummer	WBA11CG050CR69507	Leistung / Hubraum	135 kW / 1.998 ccm
Erstzulassung	14.02.2024	Polster/Farbe	Leder / Schwarz
Letzte Wartung		Lackierung	Schwarz
Kraftstoffart	Hybr.B/E ext.aufl	Getriebe	Automatik

Zustandsbericht

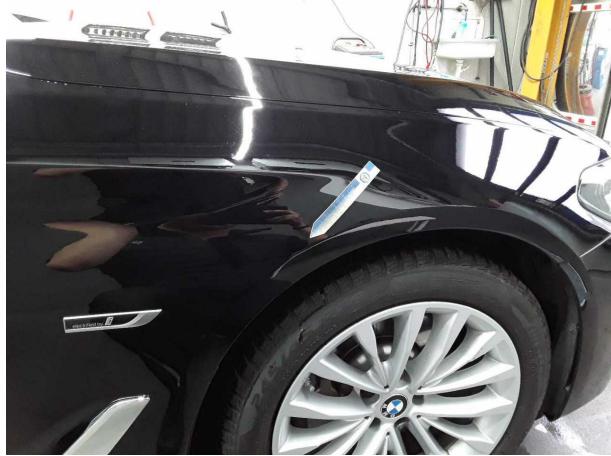
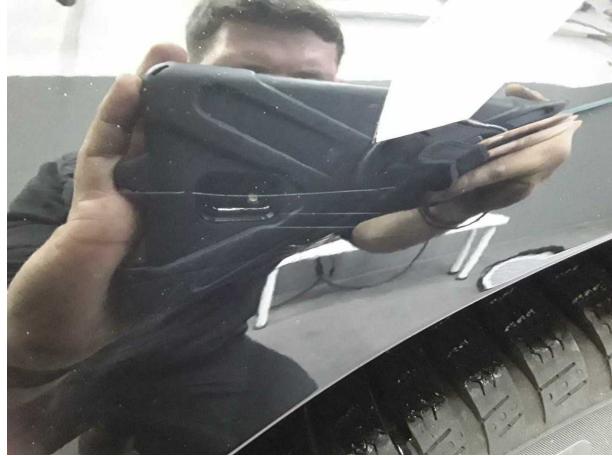
Nr.	Bauteilgruppe	Beschreibung
1	Kotflügel rechts	Kotflügel rechts - Kratzer - auslegen / polieren
2	Seitenwand links	Einstieg - verkratzt / verschürt - auslegen / polieren
3	Stossfänger hinten	Stossfänger hinten - Kratzer - auslegen / polieren
4	Tür vorn rechts	Tür - Kratzer - auslegen / polieren
5	Tür hinten rechts	Tür - Kratzer - auslegen / polieren

Beschädigung #1: Kotflügel rechts: Kotflügel rechts - Kratzer - auslegen / polieren

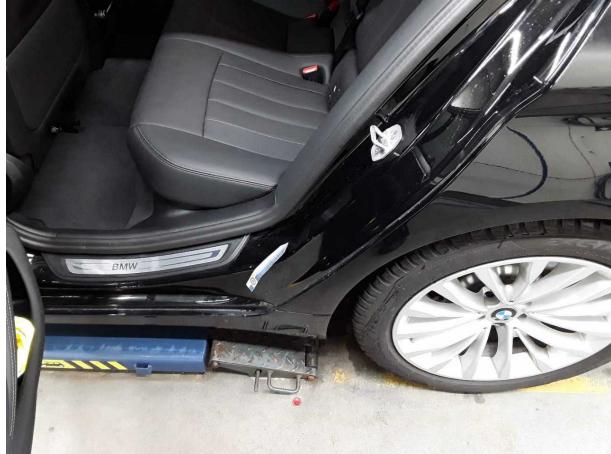
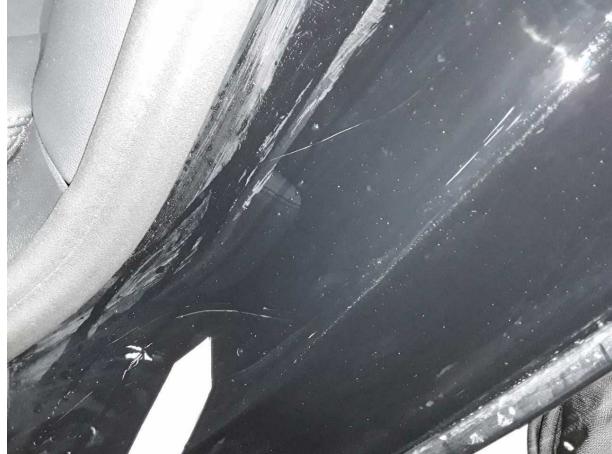
Beschädigung #2: Seitenwand links: Einstieg - verkratzt / verschürt - auslegen / polieren

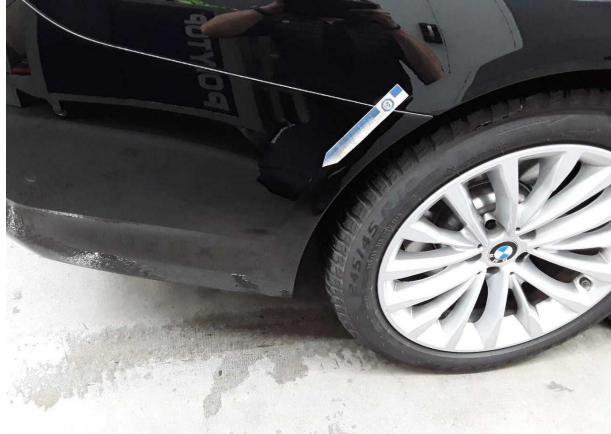
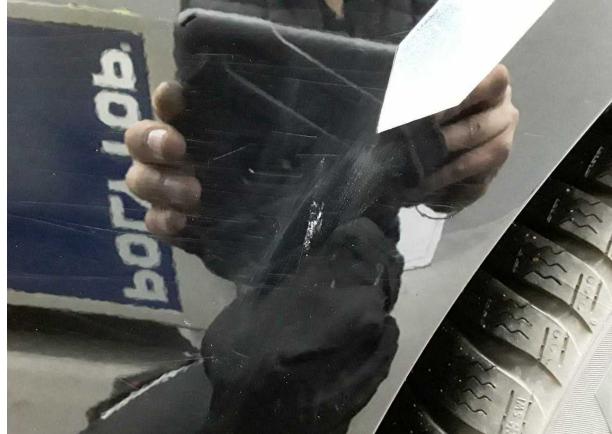
Beschädigung #3: Stoßfänger hinten: Stoßfänger hinten - Kratzer - auslegen / polieren

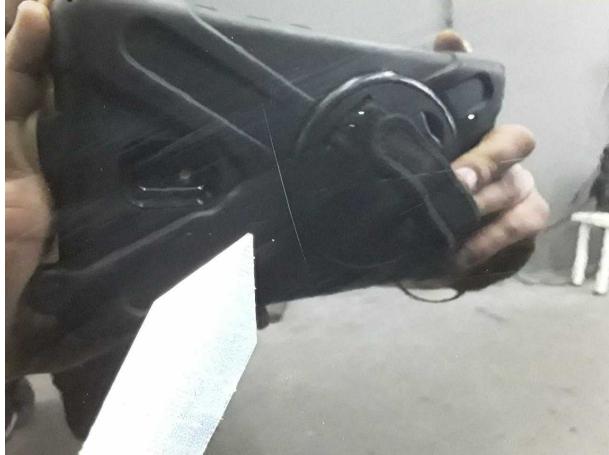
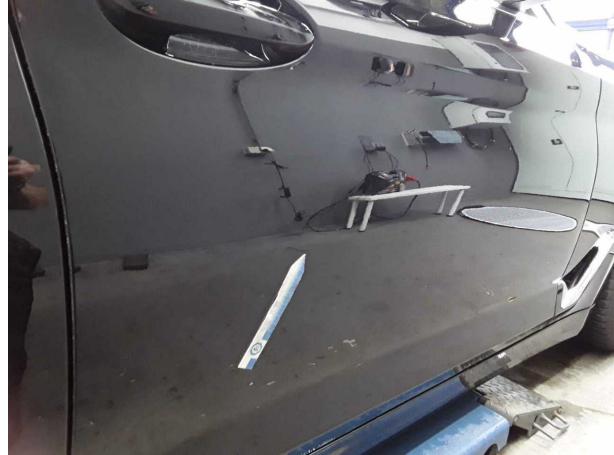
Beschädigung #4: Tür vorn rechts: Tür - Kratzer - auslegen / polieren

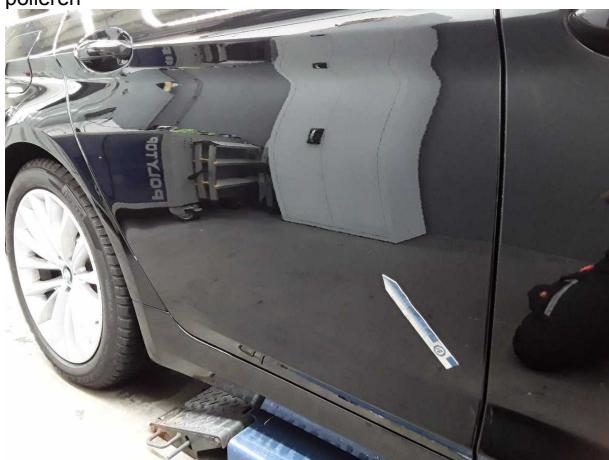
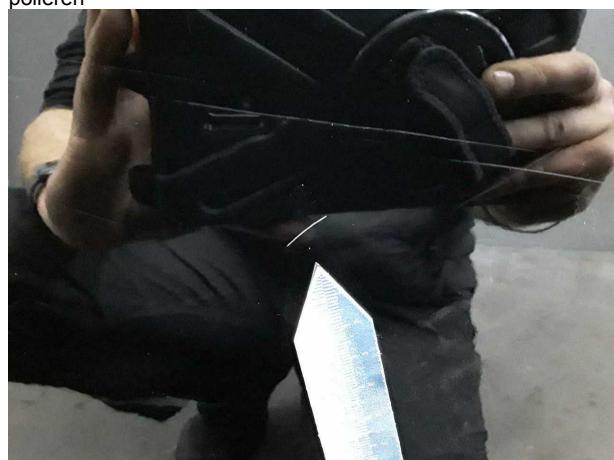
Beschädigung #5: Tür hinten rechts: Tür - Kratzer - auslegen / polieren
