GA-Lagernummer: 1256625

Umsatzsteuer ja	§25a nein
Fahrzeugdaten	Hersteller BMW	Typ 530e Touring Aut.	Modell 530e Touring Aut.		
VIN	WBA11CG0X0CH45913	Aufbau Kombi Kombi	Anzahl Türen 5	Kraftstoff Super	KBA-Schlüssel 0005/DER
Erstzulassung	Halter lt. Zulbesch. II 08.10.2021	Gesamtfahrl. lt. Km-Zähler 86.834 km	Leistung (kW) 135 kW	Anzahl Zylinder 4	HV-Batterie (kWh) 0
Ehemalige Nutzung				Raucherfahrzeug nein	letzter KD am 10/24
keine Sondernutzung					Letzter KD (km) 76.763 km
Farbe	SOPHISTOGRAU BRILLANTEFFEKT ..	Lackierung k. A.	Reimport nein	nächster KD k. A.	nächster KD (km) k. A.
Scheckheft	elektronisch vollständig	Scheckheft Bemerkung Service 2 Monate verspätet durchgeführt			
Polster	Stoff	Polsterfarbe STOFF RHOMBICLE/AL..	Getriebe Automatik	Schadstoffk. E6d	CO ₂ -Emission (g/km) 35-43 (WLTP)
Sonstiges	Zahnriemen gewechselt: keine Angabe	Dieselpartikelfilter vorhanden: nein	Ciptuning: nein

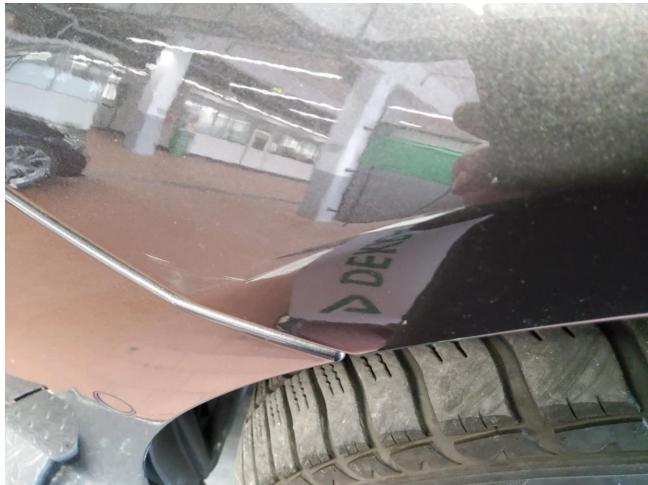
Kotflügel vorne links - Kratzer - polieren

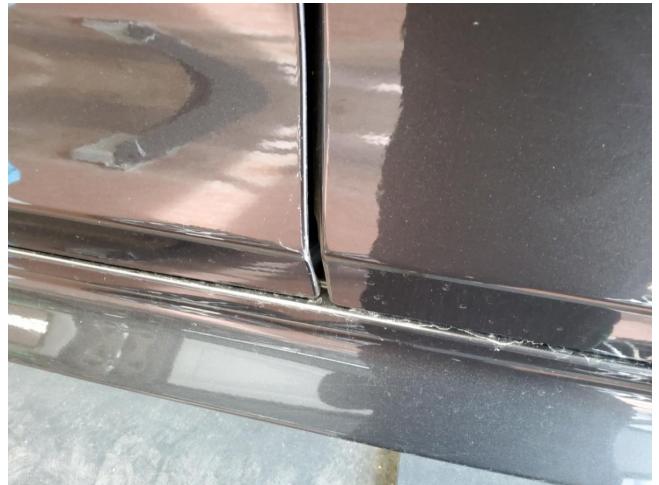
Tür vorne links - Kratzer - polieren

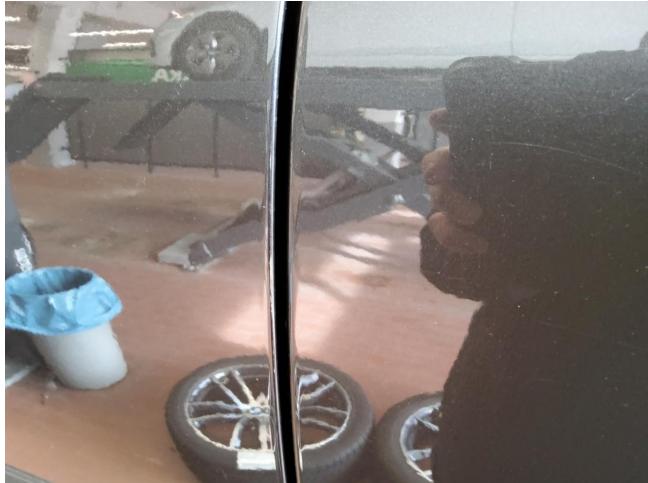
Tür vorne links - Kratzer - polieren

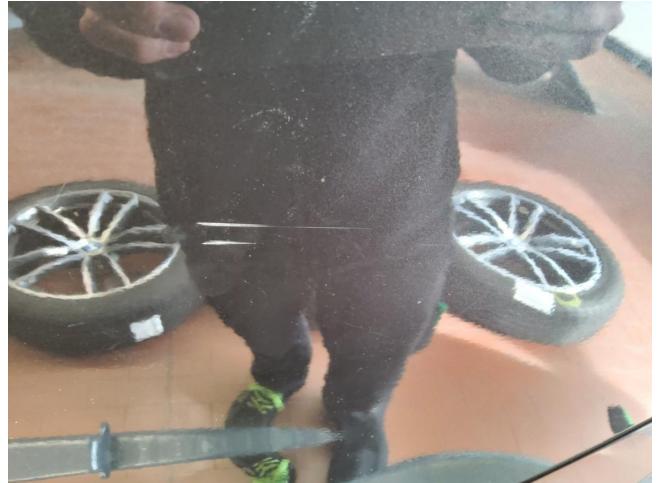
Tür hinten links - Kratzer - lackieren

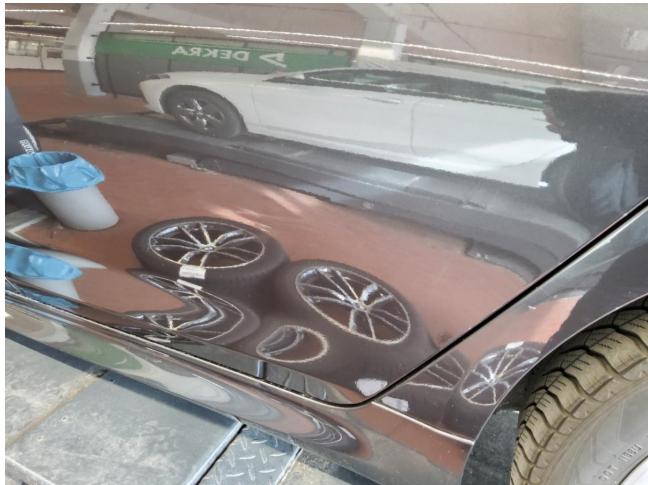
Tür hinten links - Kratzer - lackieren

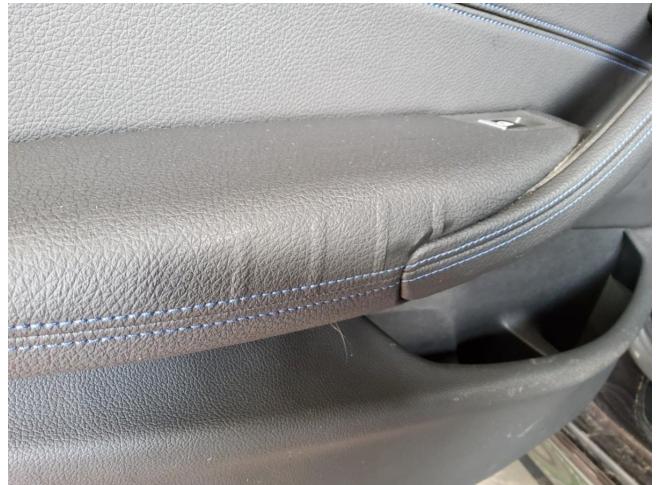
Innenraum - Lederreparatur

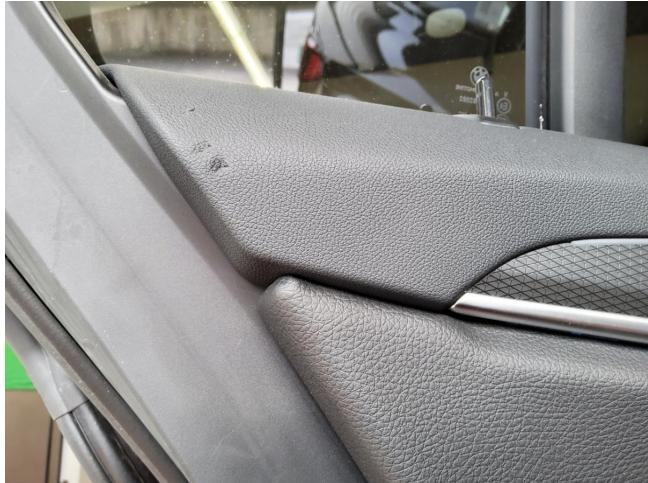
Innenraum - Lederreparatur

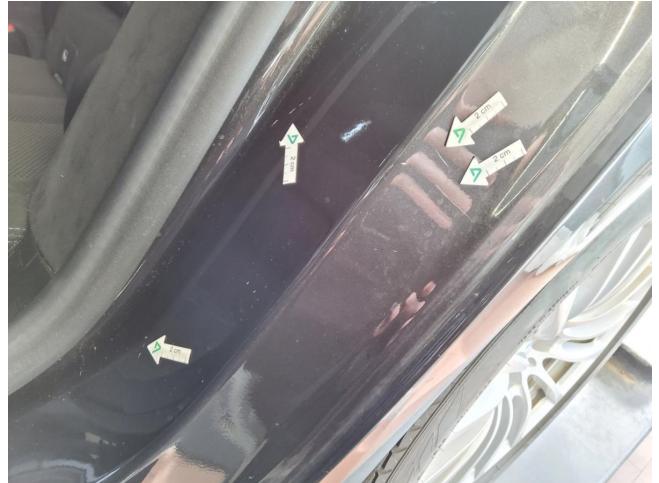
Türeinstieg HL Kratzer auslegen pol

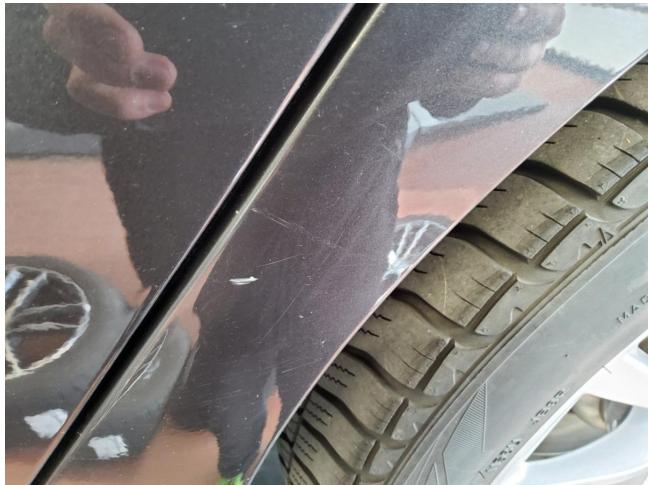
Fondseite links - Kratzer - polieren

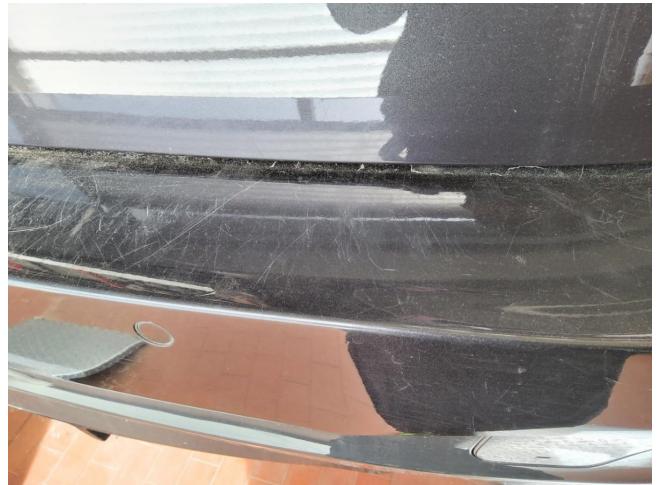
Stoßfänger hinten - Kratzer - lackieren

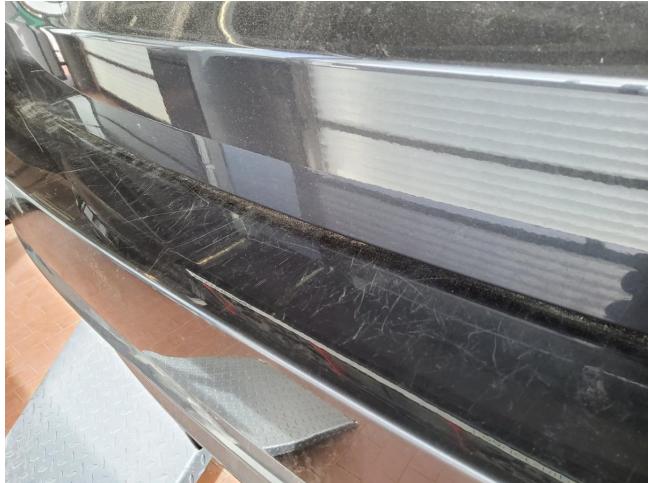
Stoßfänger hinten - Kratzer - lackieren

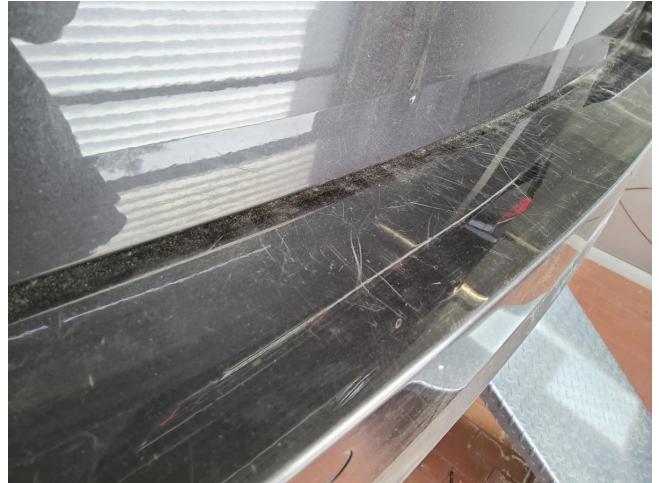
Stoßfänger hinten - Kratzer - lackieren

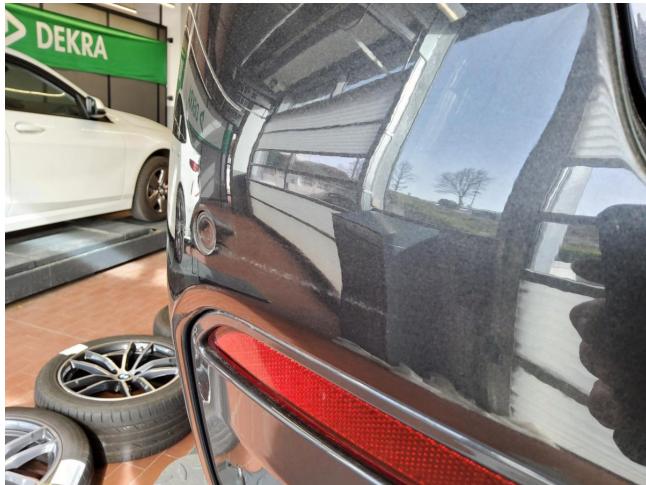
Stoßfänger hinten - Kratzer - lackieren

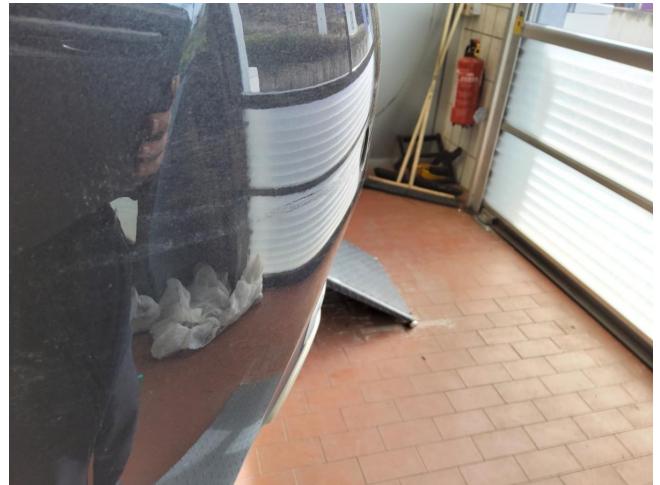
Stoßfänger hinten - Kratzer - lackieren

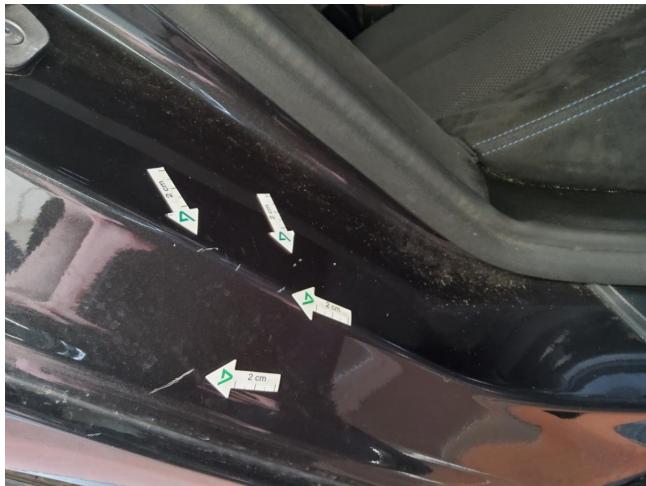
Tür hinten rechts - Türeinstieg hinten rechts Lackieren

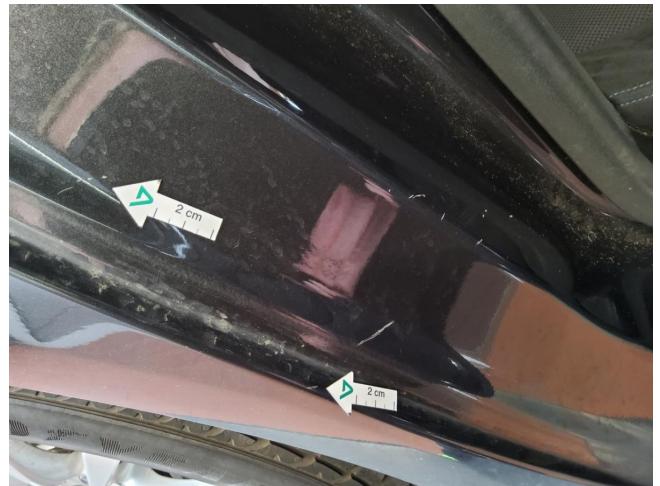
Tür hinten rechts - Türeinstieg hinten rechts Lackieren

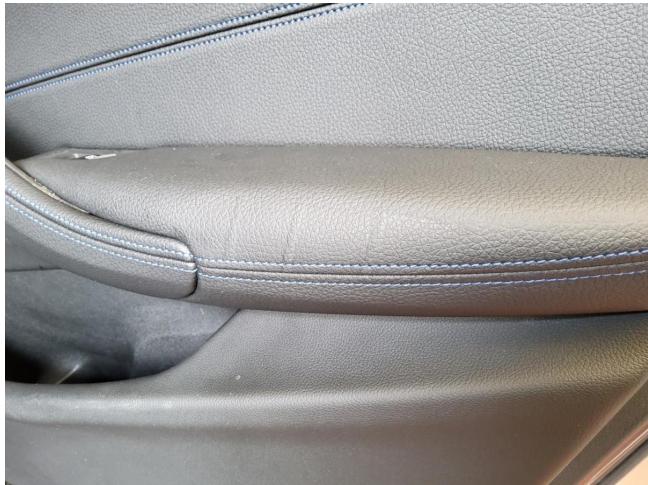
Innenraum - Lederreparatur

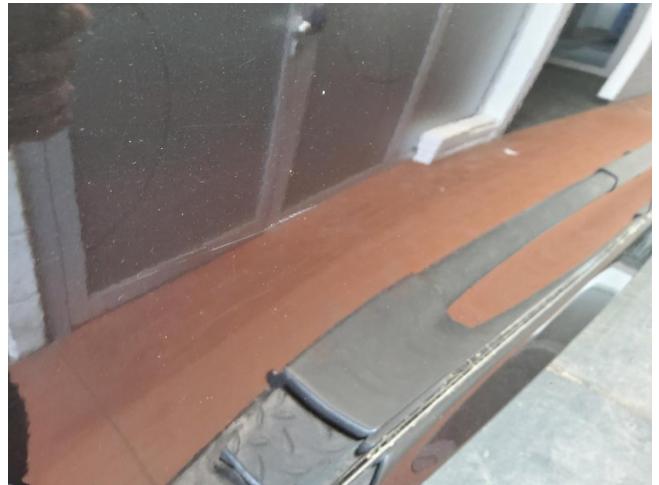
Tür hinten rechts - Kratzer - polieren

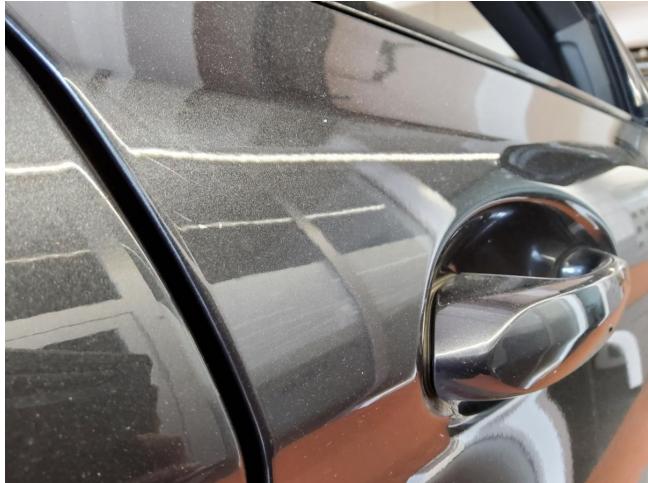
Tür vorne rechts - Kratzer - polieren

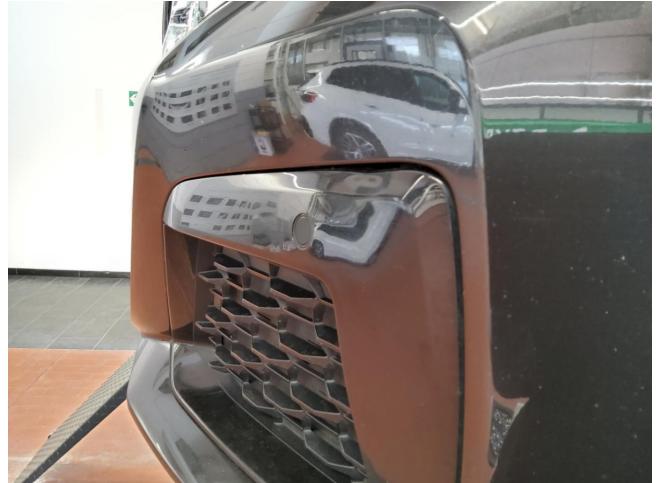
Stoßfängerverkleidung VL verformt ers

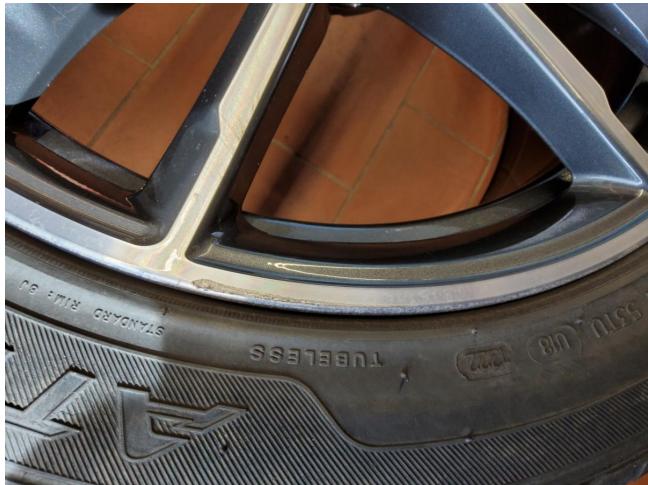
Felge (Sommer-Radsatz) - Hinterachse rechts - leicht beschädigt, Gebrauchsspur

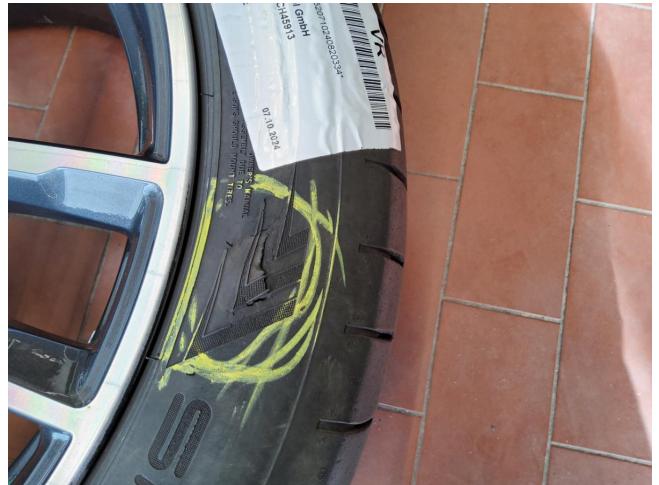
Reifen (Sommer-Radsatz) - Vorderachse rechts - Flanke beschädigt, erneuern

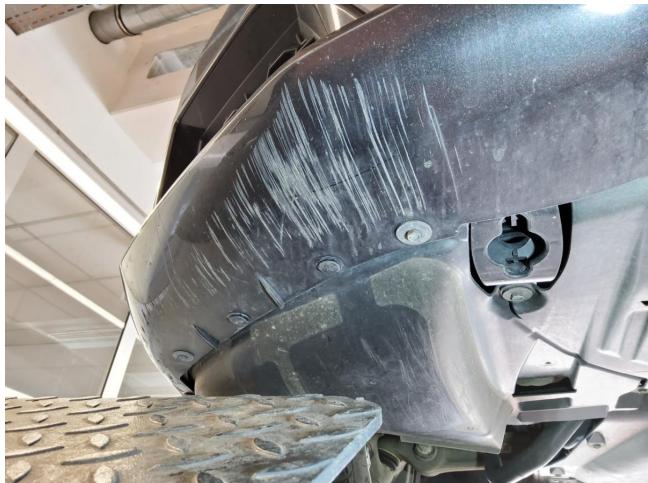
Stoßfänger vorne - Instandsetzen und Spotten

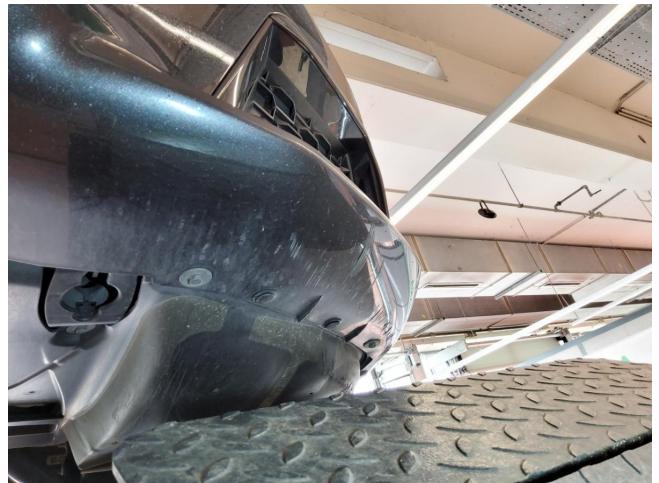
Stoßfänger vorne - Instandsetzen und Spotten

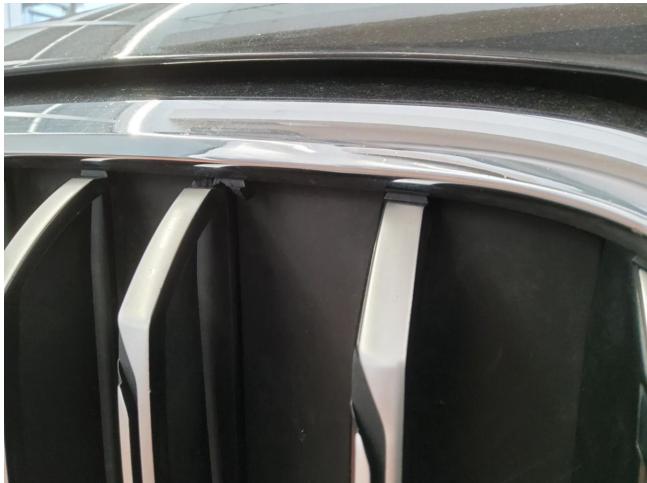
Ziergitter Front (M) gebrochen ers

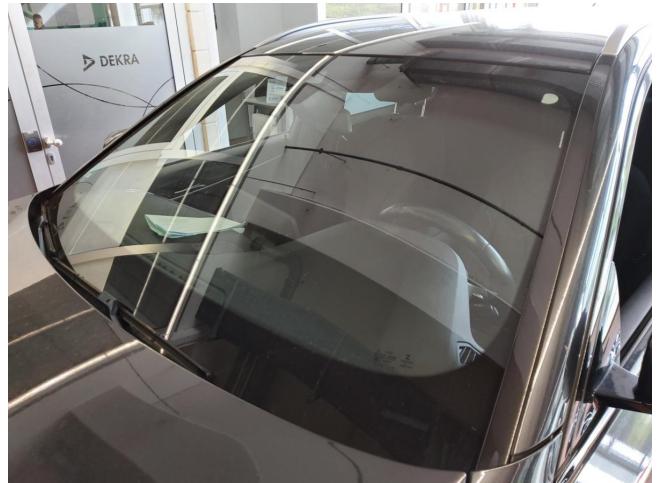
Windschutzscheibe - Oberflächensteinschläge - Gebrauchsspur

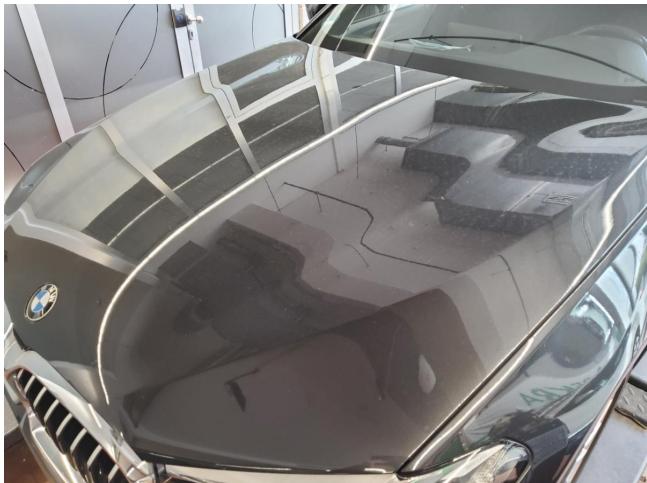
Motorhaube - Steinschlag - austupfen

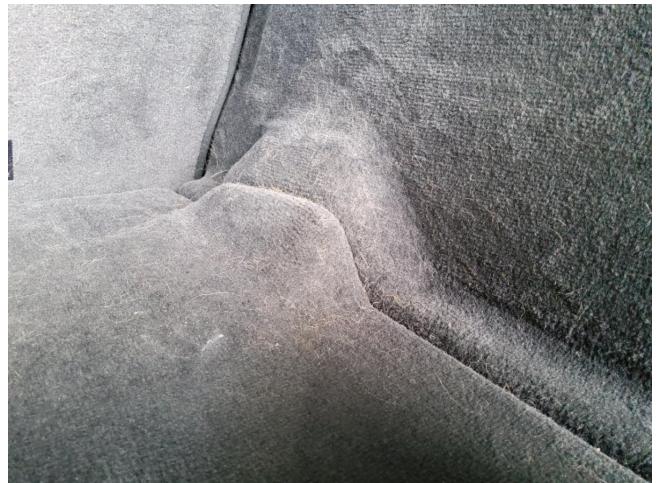
Innenraum - Hundehaare entfernen

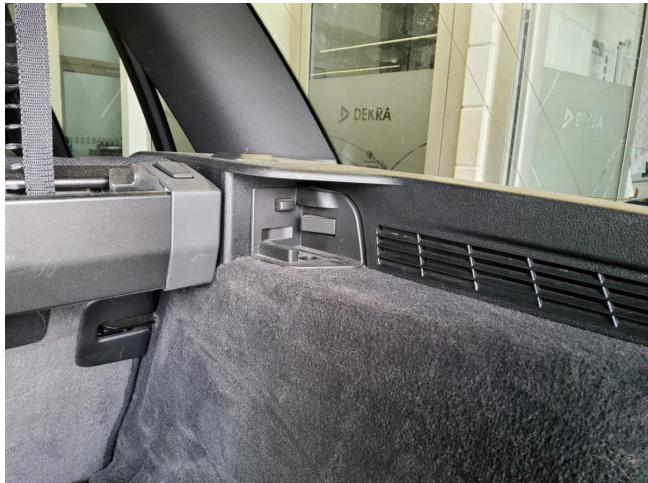
Innenraum - Hundehaare entfernen

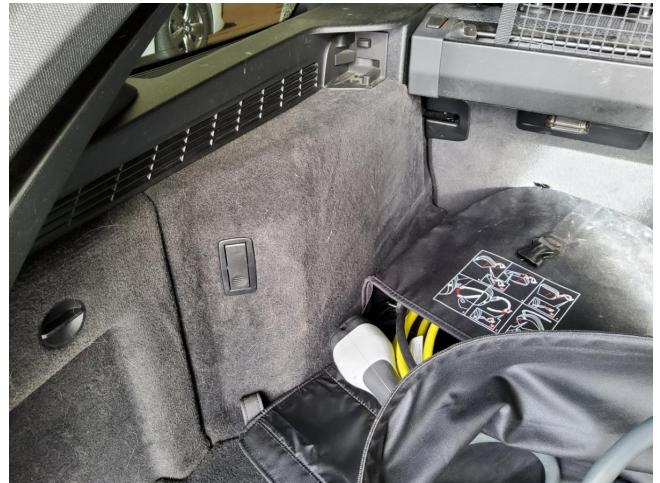
Innenraum - Hundehaare entfernen

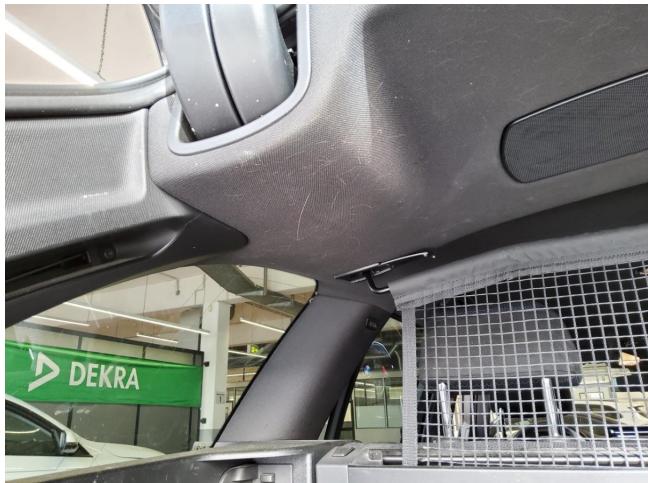
Innenraum - Hundehaare entfernen

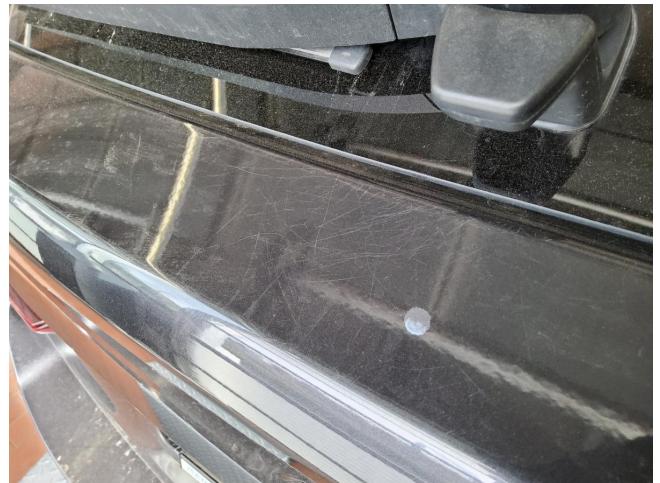
Heckklappe - Kratzer - polieren

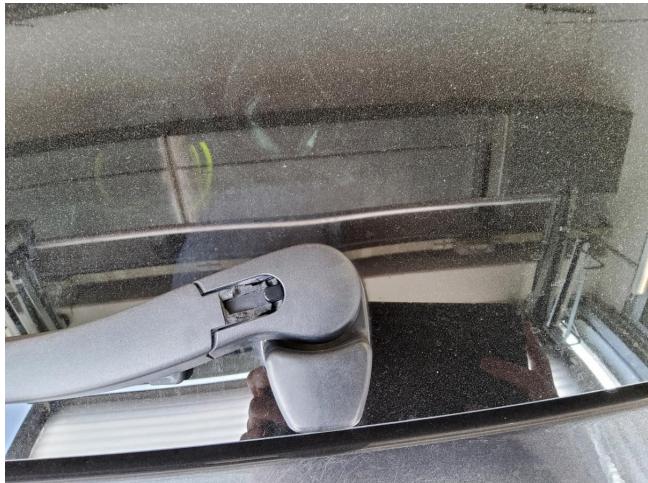
Wischarm Heckscheibe gebrochen ers

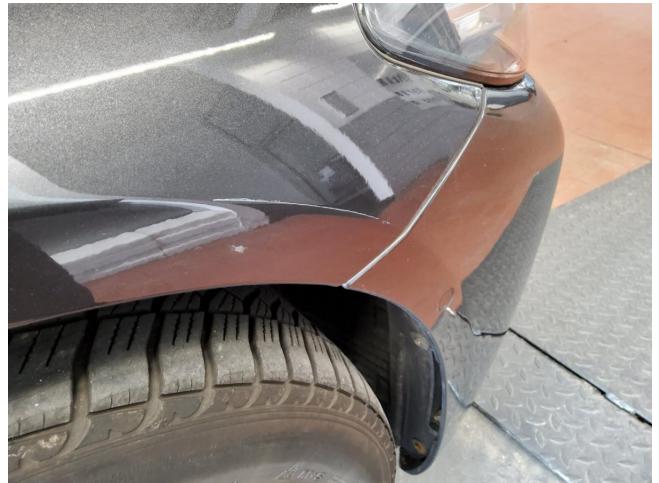
Kotflügel vorne rechts - Kratzer - lackieren
