Athlon Verkaufsexpertise

Kunde :	Athlon Germany KD	Vertragsnummer :	12169803
Berichtsnummer :	0000000841985-DE949		
Amtl. Kennzeichen :	BAR-DN 113

BMW Baureihe 3 Touring .

Fahrzeug-Ident.-Nr.:	WBA11FZ000FN85986	Laufleistung abgelesen:	96188 km
Erstzulassung / Baujahr:	15.11.2022 / 2023	Besichtigungsdatum/-ort:	14.05.2025 Düren
Fahrzeugart:	PKW	Aufbauart:	Kombilimousine
KBA-Nr. (HSN/ TSN):	000//5DDH	Kraftstoff / Emissionsklasse:	Diesel / Euro 6
Getriebe Art:	automatic	Navi.-Datenträger:	Festplattenlaufwerk
Hubraum / Leistung:	1995 ccm / 110 kW (150 PS)	Antriebsart:	-
Lackfarbe:	MELBOURNEROT METALLIC	Lackart:	Metallic
Anzahl Schlüssel:	2	Polster Art:	Leder
Serviceheft verfügbar:	Digital	Farbe Innenausstattung:	Schwarz
Letzter Service km / am:	85568 / 18.12.2024

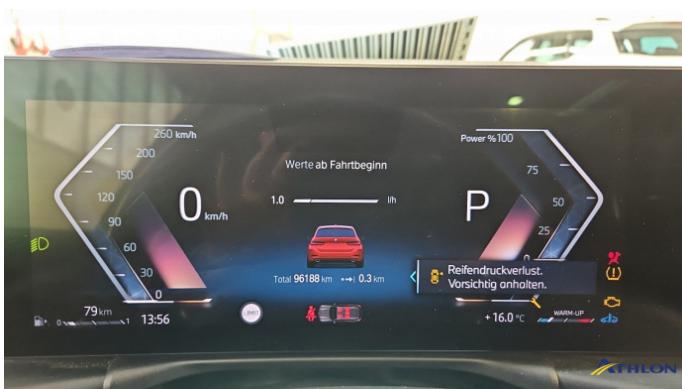
Kombiinstrument

Klimaanlage:	Eine Funktion der Klimaanlage wurde zum Besichtigungszeitpunkt festgestellt.
Lichtanlage:	Die Lichtanlage war zum Besichtigungszeitpunkt in Ordnung.
Motorlauf:	Ein Probelauf des Motors wies akustische bzw. visuelle Mängel zum Besichtigungszeitpunkt auf. **Motorkontrolleuchte an
Hinweis:	*

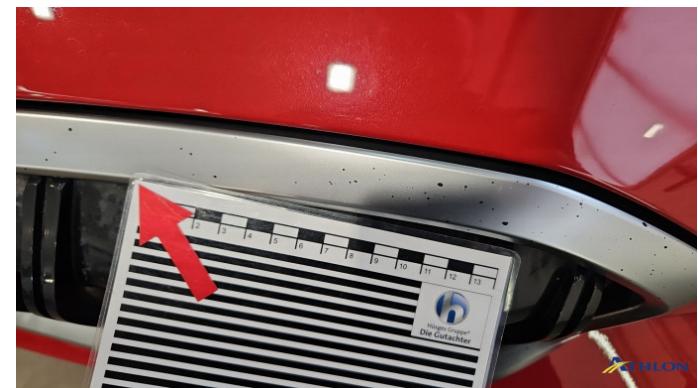
Bauteil	Schaden
1. Frontgrill Oben	Steinschlag
2. Tür Hinten - Rechts	Kratzer

1. Frontgrill Oben
Steinschlag

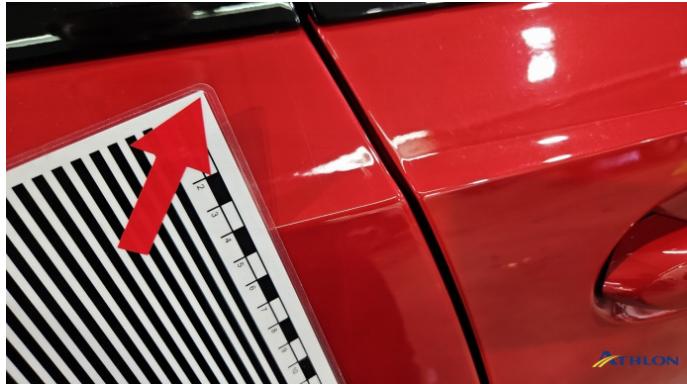
2. Tür Hinten - Rechts
Kratzer

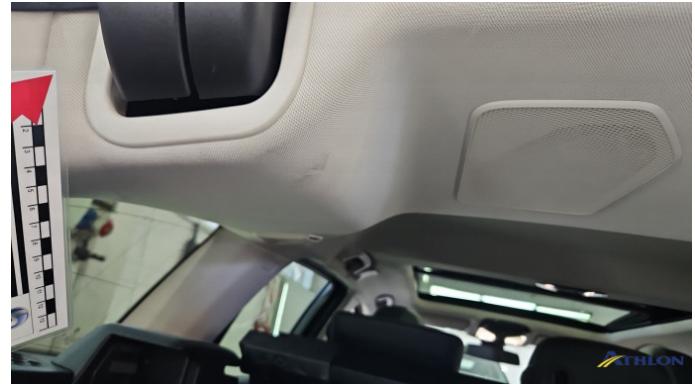
Bauteil	Schaden
3. Dachhimmel	Verschmutzt (leicht)

3. Dachhimmel
Verschmutzt (leicht)

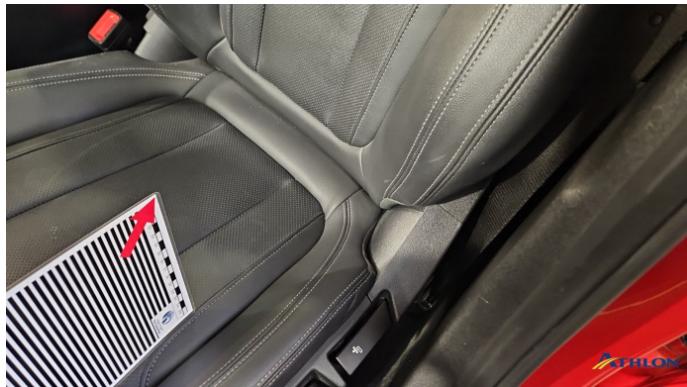
Bauteil	Schaden
4. Sitz - Vorne - Links	Gebrauchsspuren

4. Sitz - Vorne - Links
Gebrauchsspuren
