Athlon Verkaufsexpertise

Kunde :	Athlon Germany KD	Vertragsnummer :	12204626
Berichtsnummer :	0000000838662-DE949		
Amtl. Kennzeichen :	ST-S 870

BMW Baureihe 3 Touring .

Fahrzeug-Ident.-Nr.:	WBA11FZ010FP46782	Laufleistung abgelesen:	87826 km
Erstzulassung / Baujahr:	23.02.2023 / 2023	Besichtigungsdatum/-ort:	29.04.2025 Düren
Fahrzeugart:	PKW	Aufbauart:	Kombilimousine
KBA-Nr. (HSN/ TSN):	000//5DDH	Kraftstoff / Emissionsklasse:	Diesel / Euro 6
Getriebe Art:	automatic	Navi.-Datenträger:	Festplattenlaufwerk
Hubraum / Leistung:	1995 ccm / 110 kW (150 PS)	Antriebsart:	-
Lackfarbe:	Schwarz	Lackart:	Metallic
Anzahl Schlüssel:	2	Polster Art:	Leder
Serviceheft verfügbar:	Digital	Farbe Innenausstattung:	Schwarz
Letzter Service km / am:	84102 / 26.02.2025

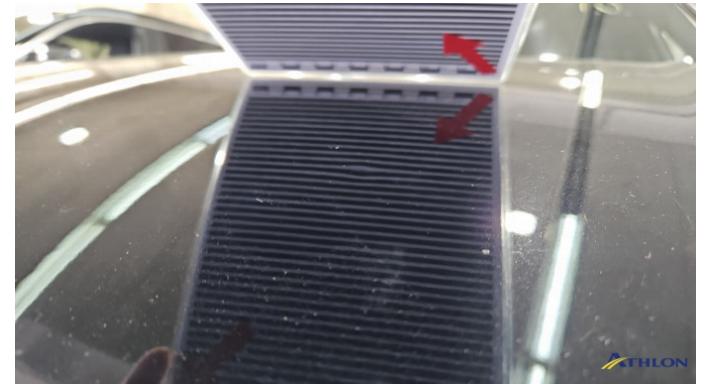
1. Motorhaube
1 Delle

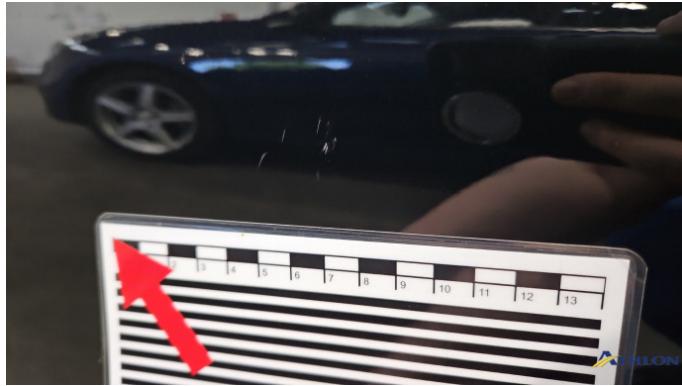
2. Tür Vorne - Links

Kratzer

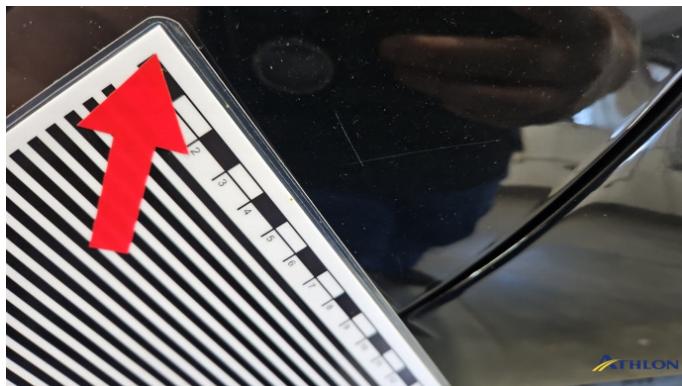
3. Tür Hinten - Links

Kratzer

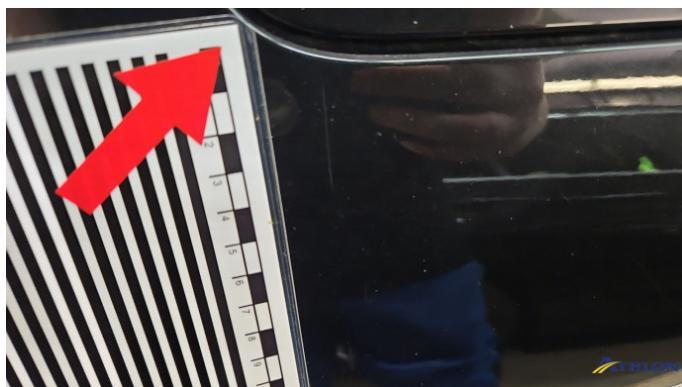
5. Seitenwand - Hinten - Rechts

Kratzer

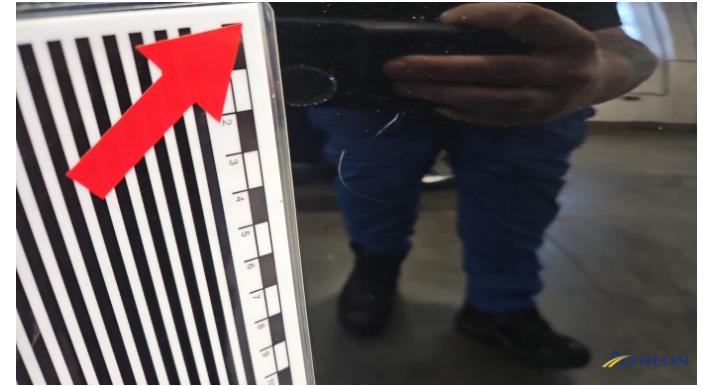
3. Tür Hinten - Links

Kratzer

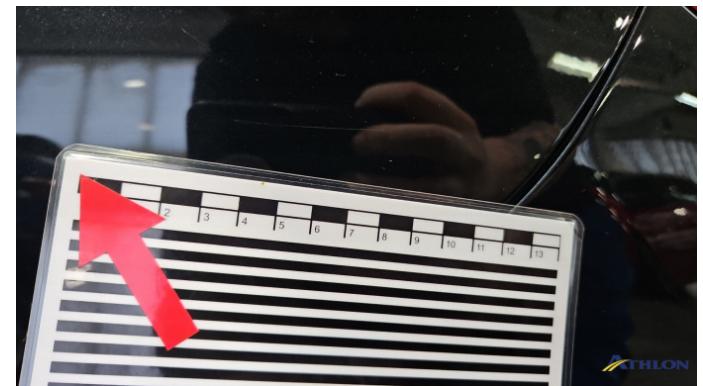
4. Seitenwand - Hinten - Links

Kratzer

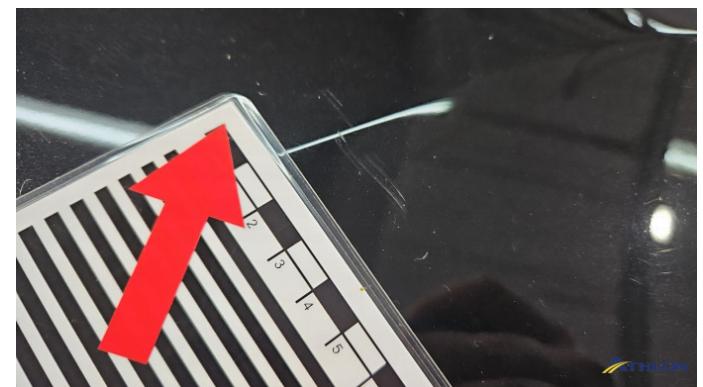
6. Motorhaube

Kratzer

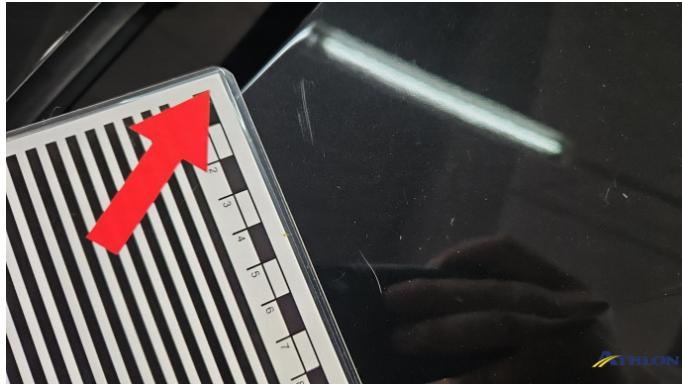
6. Motorhaube

Kratzer

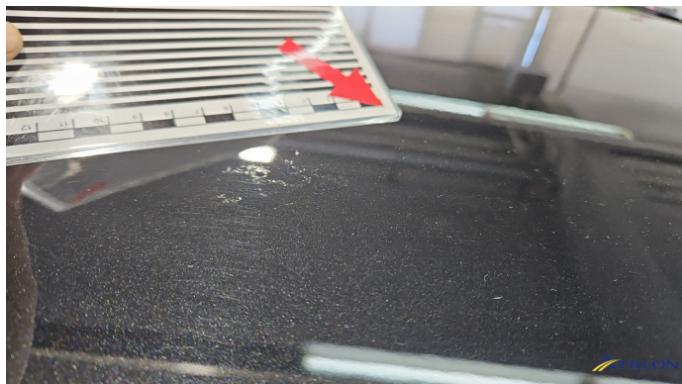
8. Dach

Verschmutzt (mittel)

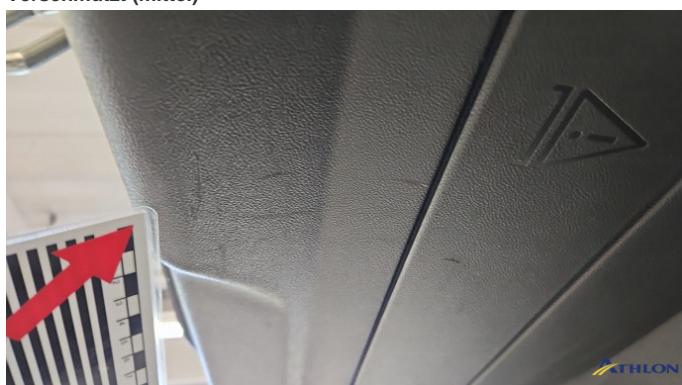
9. Kofferraum

Gebrauchsspuren

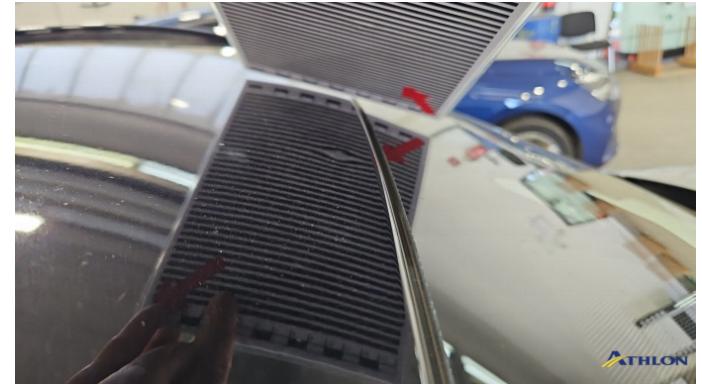
7. Dach

1 Delle

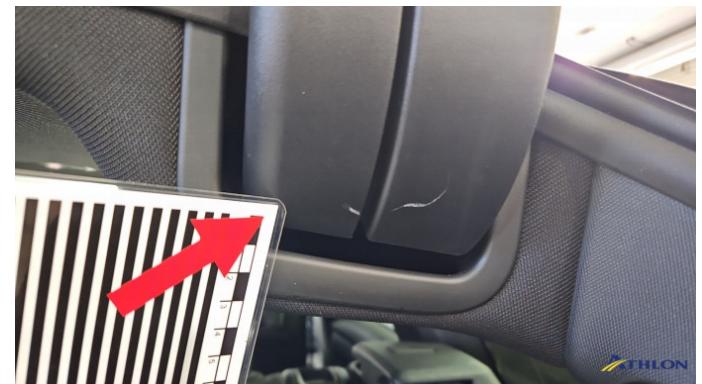
9. Kofferraum

Gebrauchsspuren
