Athlon Verkaufsexpertise

Kunde :	Athlon Germany KD	Vertragsnummer :	12166829
Berichtsnummer :	0000000849284-DE949		
Amtl. Kennzeichen :	RE-AS 2002

BMW Baureihe 3 Touring .

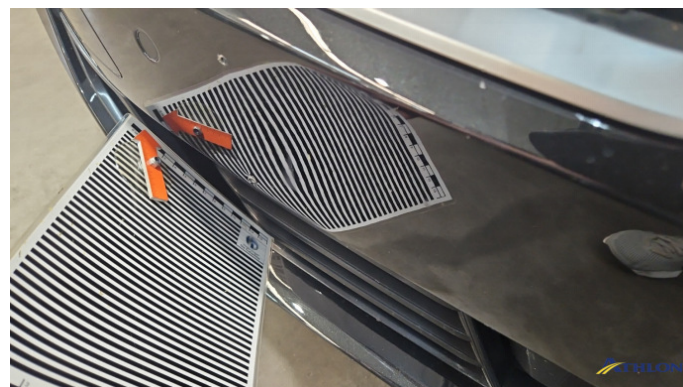
1. Stoßfänger Vorne
Verformt (leicht)

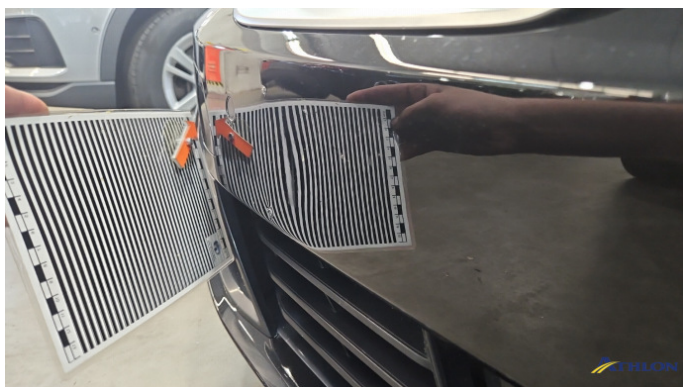
1. Stoßfänger Vorne
Verformt (leicht)

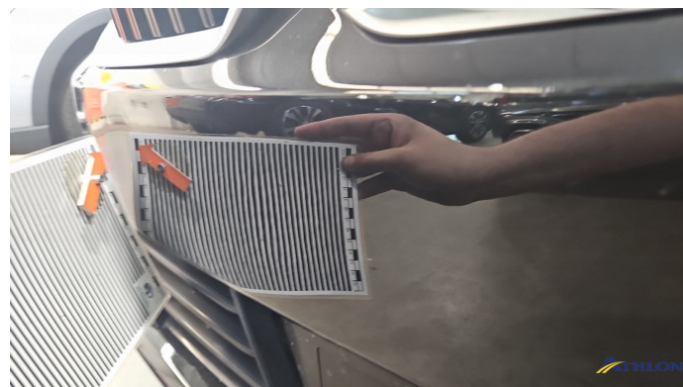
1. Stoßfänger Vorne
Verformt (leicht)

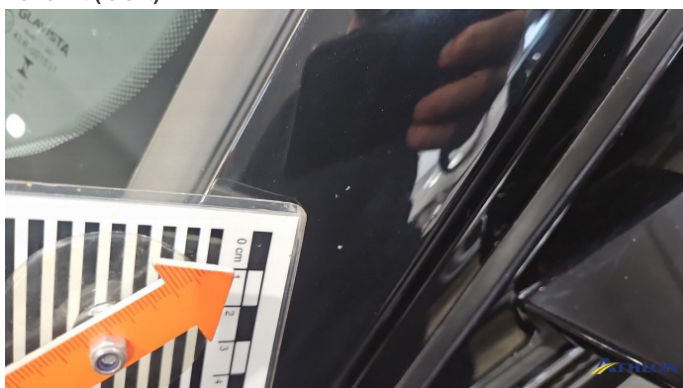
2. A-Säule Vorne - Links
Steinschlag

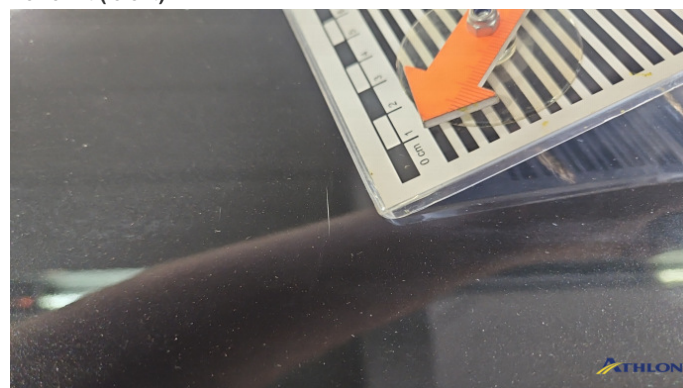
3. Dach
Kratzer

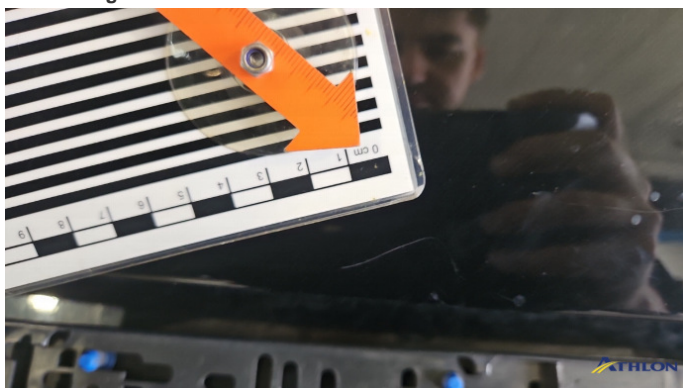
4. Heckklappe
Kratzer

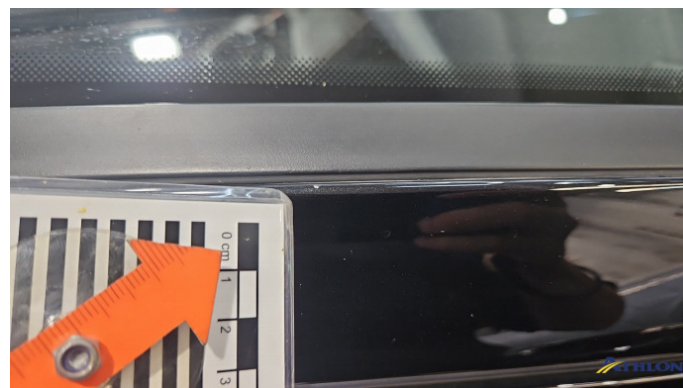
5. A-Säule Vorne - Rechts
Steinschlag

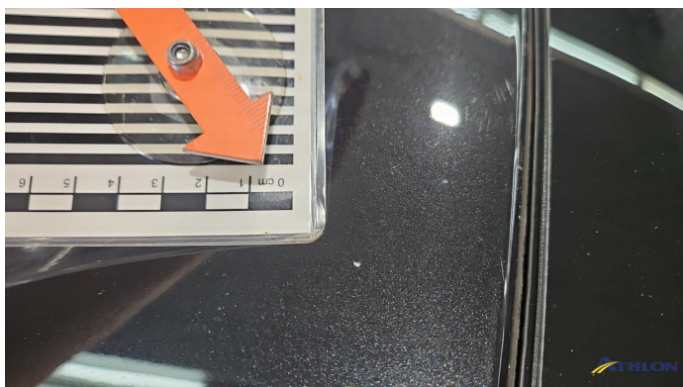
6. Dach
Steinschlag

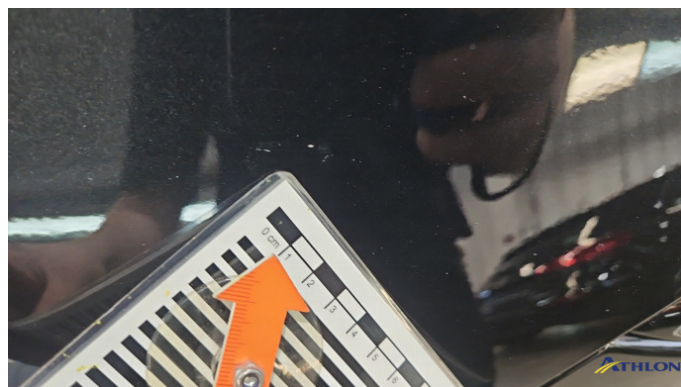
7. Kotflügel Vorne - Rechts
Steinschlag

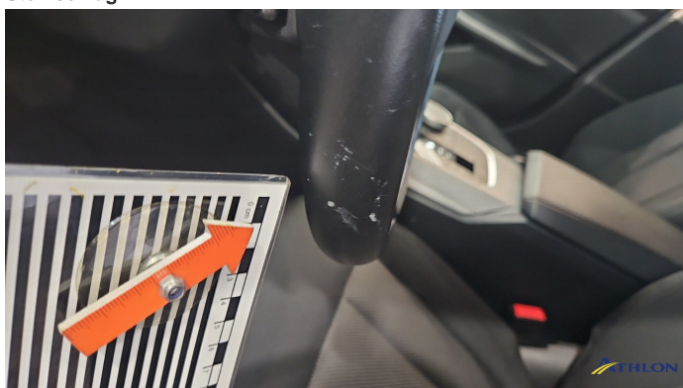
8. Lenkrad (leder)
Gebrauchsspuren
