Athlon Verkaufsexpertise

Kunde :	Athlon Germany KD	Vertragsnummer :	12177799
Berichtsnummer :	000000849953-DE949		
Amtl. Kennzeichen :	OD-FG 29

BMW Baureihe 3 Touring .

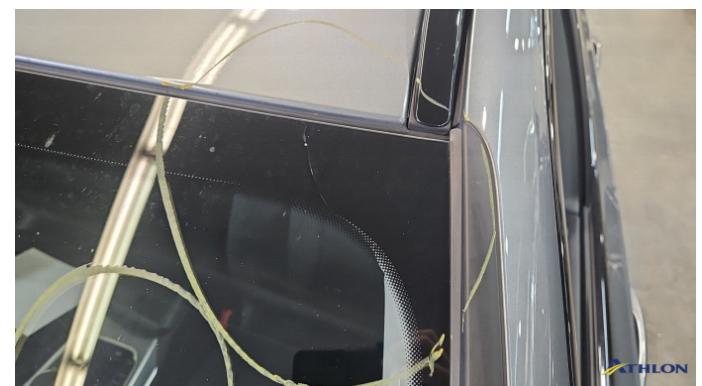
1. Windschutzscheibe
Beschädigt

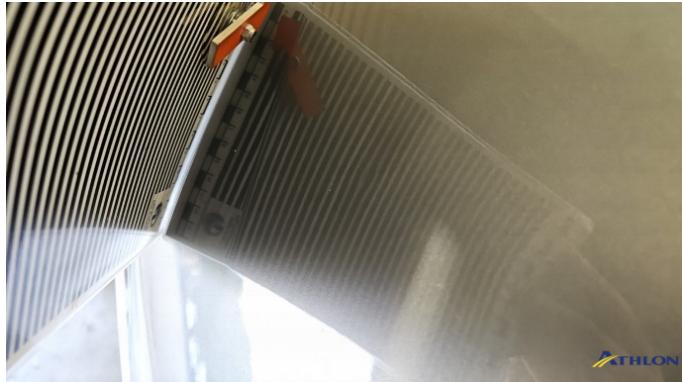
2. Motorhaube
2 Dellen

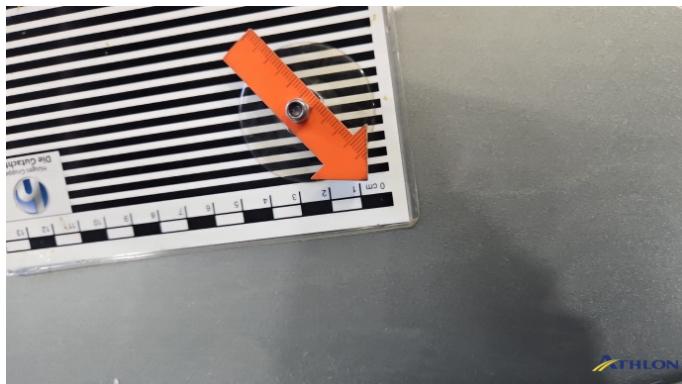
3. Motorhaube
Kratzer

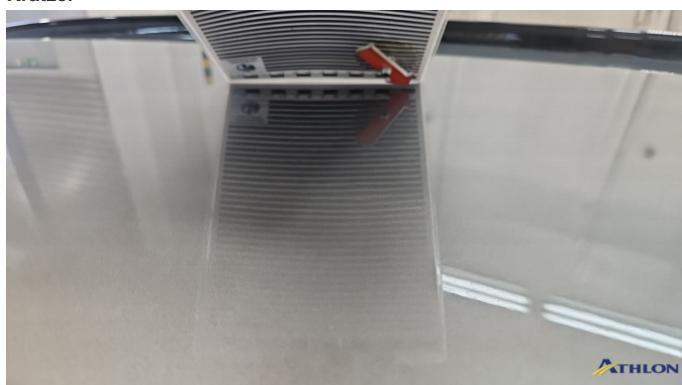
4. Dach
3 Dellen

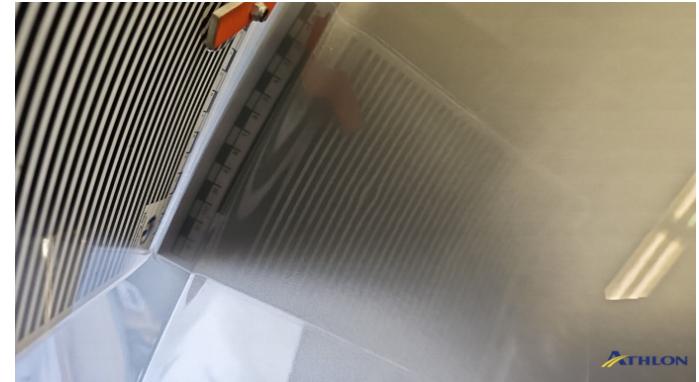
2. Motorhaube
2 Dellen

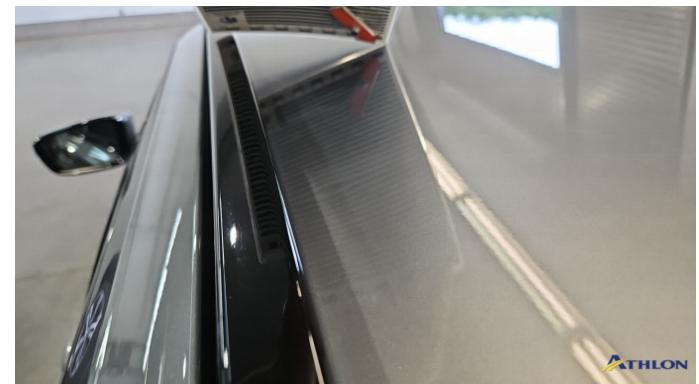
4. Dach
3 Dellen

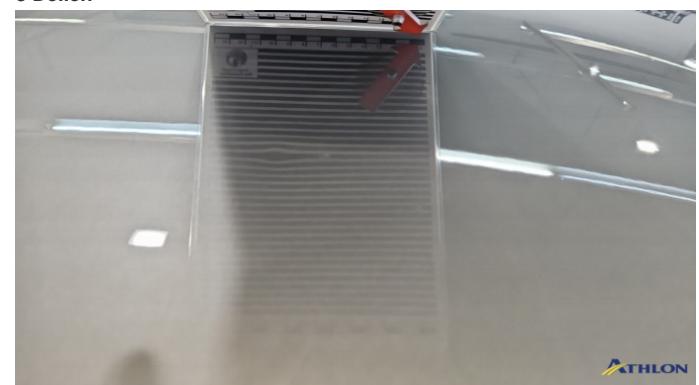
4. Dach
3 Dellen

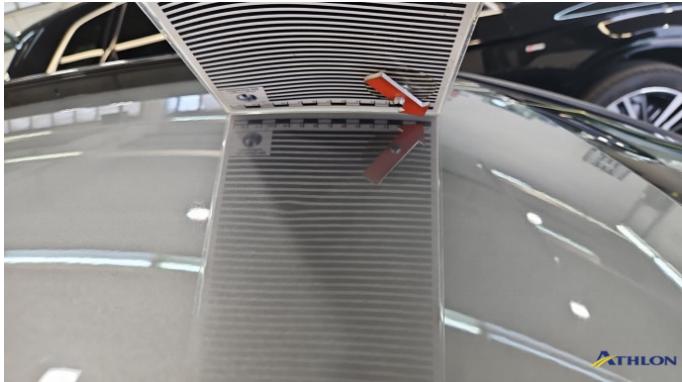
4. Dach
3 Dellen

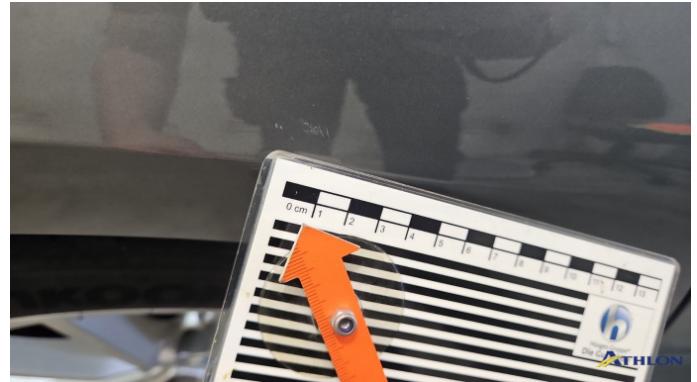
5. Seitenwand - Hinten - Rechts
Kratzer

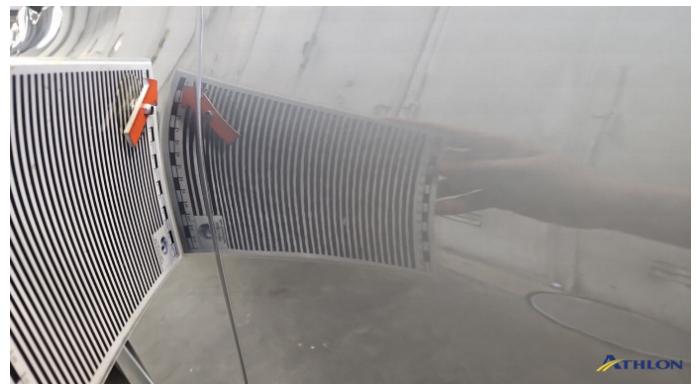
7. Tür Vorne - Rechts
3 Dellen

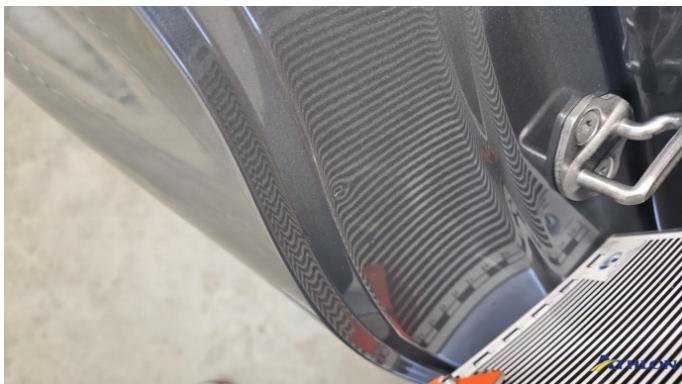
6. Türeinstieg Hinten - Rechts
1 Delle

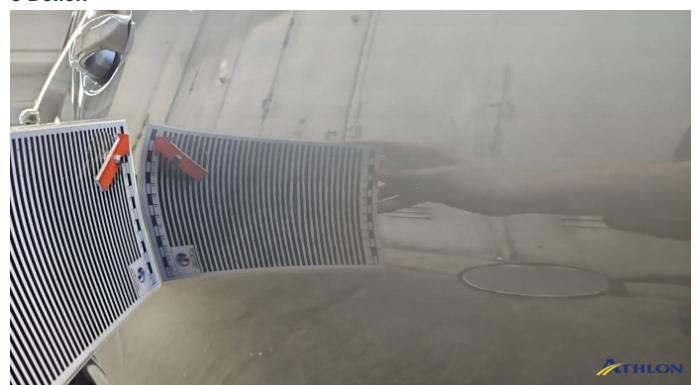
7. Tür Vorne - Rechts
3 Dellen

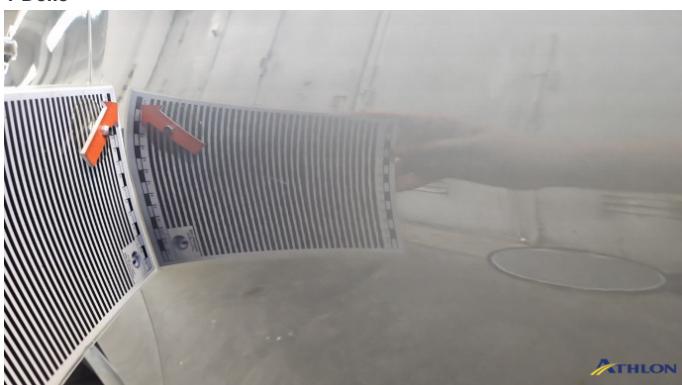
7. Tür Vorne - Rechts
3 Dellen

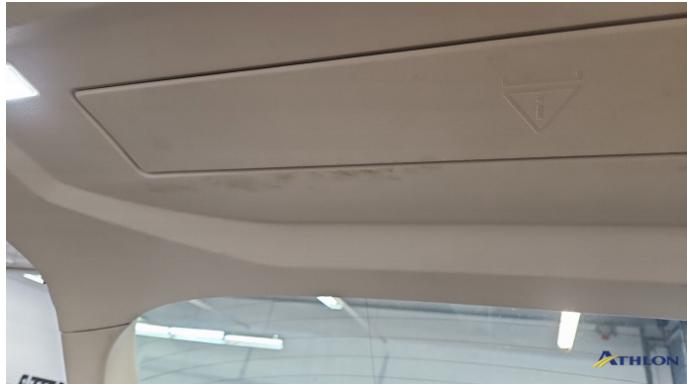
8. Heckdeckelverkleidung
Verschmutzt (leicht)
