ZUSTANDSBERICHT

BMW Baureihe 1 Lim. 3-trg. (F21)(2012->)
114 i

Kennzeichen: , FIN: WBA1P11080J713210
Erstzulassung: 15.11.2012, Laufleistung: 169.806km

STOLL + KOLLEGEN
INGENIEURBÜRO

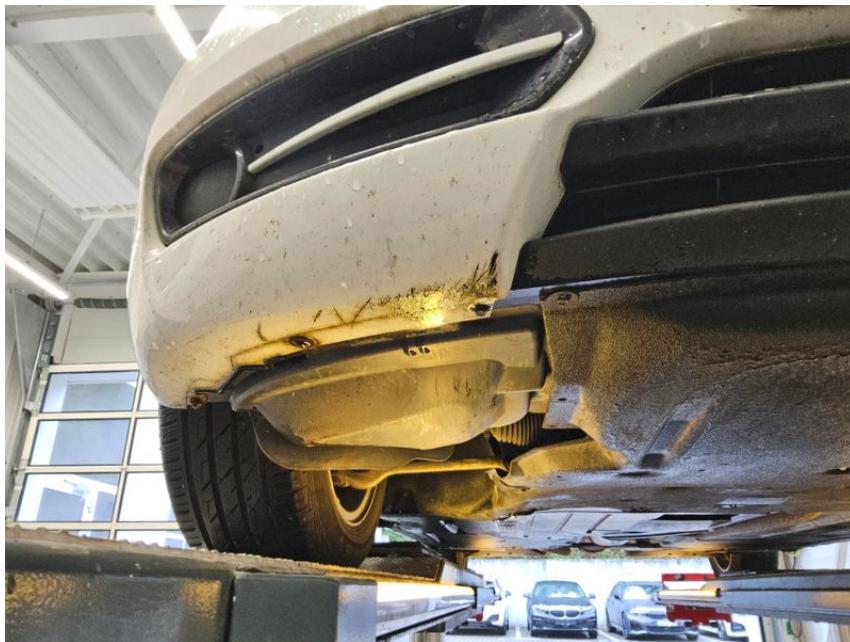
Bild 11

Stoßfänger vorne Kratzer

Nr.: 1

Baugruppe: Stoßfänger vorne

Beschädigungsart: Kratzer

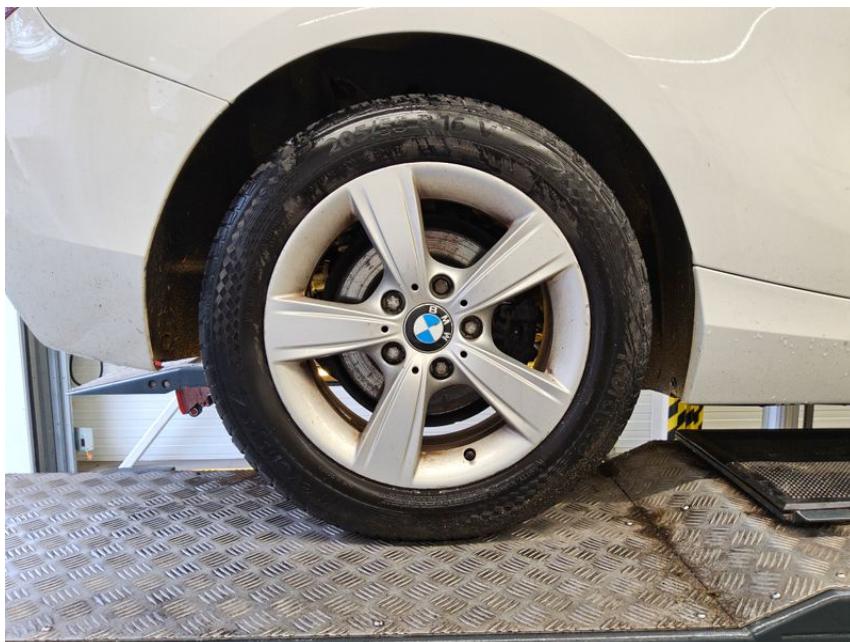
Bild 12

Rad hinten rechts / Felge Kratzer

Nr.: 2

Baugruppe: Rad hinten rechts /

Felge

Beschädigungsart: Kratzer

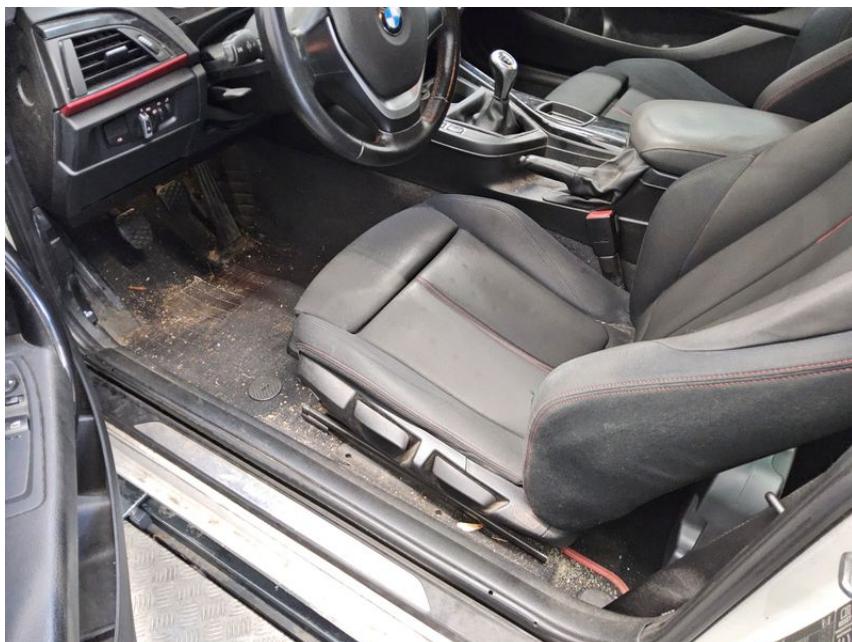
Bild 13

Innenraum	Innenraum verschlissen verschmutzt teilweise beschädigt
Weitere Schäden an Karosserie	
aufgrund	
verschmutzung/Nässe nicht	
auszuschließen	
Fahrzeug / Fahrzeug stark	
verwittert

Nr.: 3

Baugruppe: Innenraum

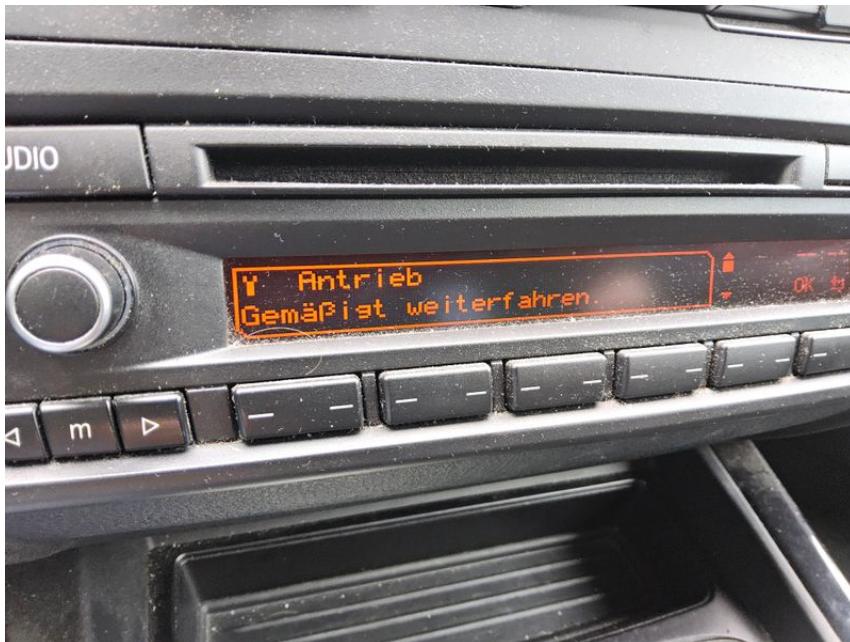
Bild 17

Motorraum / Motor Motorschaden Ursache unbekannt

Nr.: 5

Baugruppe: Motorraum / Motor

Beschädigungsart:

Motorschaden Ursache
unbekannt
