Zustandsbericht / Minderwertgutachten

Kennzeichen

KG XW134
FIN
WBA1U510505D95686

Erstzulassung	29.04.2016	Fahrzeugart	PKW
Hersteller	BMW	Marke	BMW
Typ / Verkaufsbez.	118d xDrive Advantage	Aufbauart	Limousine
Türen	5	Sitzplätze	5
Fahrzeug-Ident.-Nr.	WBA1U510505D95686	HSN / TSN	0005 / CAF
Schlüssel-Nr.	10132963	Km-Stand abgelesen	75490
Energiequelle / Kraftstoff	Diesel	Zylinderanzahl	4 / Reihenmotor
Leistung (kW)	110	Hubraum (ccm)	1995
Schadstoffklasse:	EURO6;W;PI/CI; M, N1 I	Antriebsart	Allrad
Getriebe / Gänge	Schaltgetriebe / 6	Felgen	Leichtmetall
Farbe	Rot / Metallic	Polster / Farbe	Stoff / Anthrazit

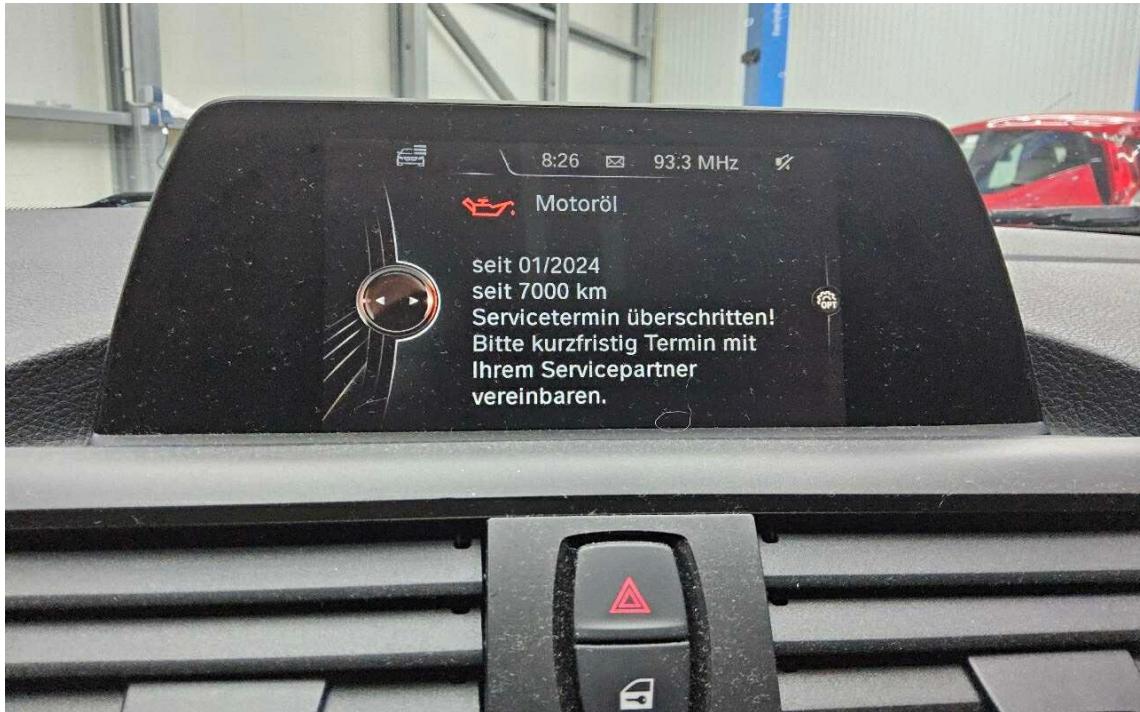
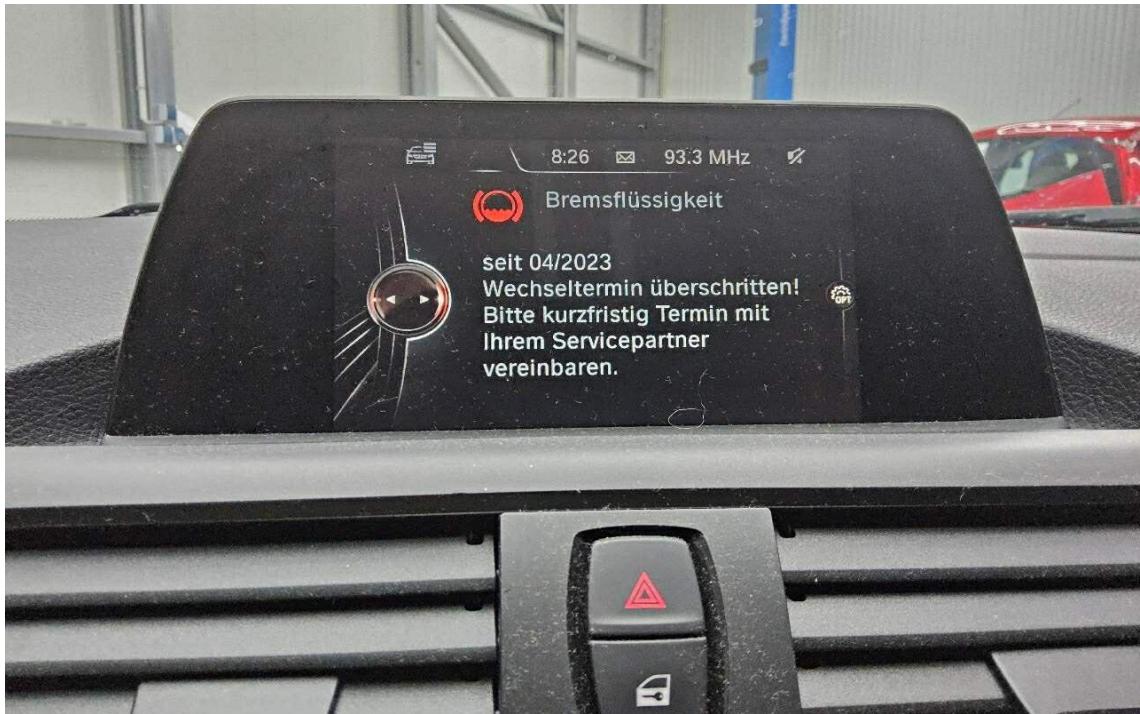
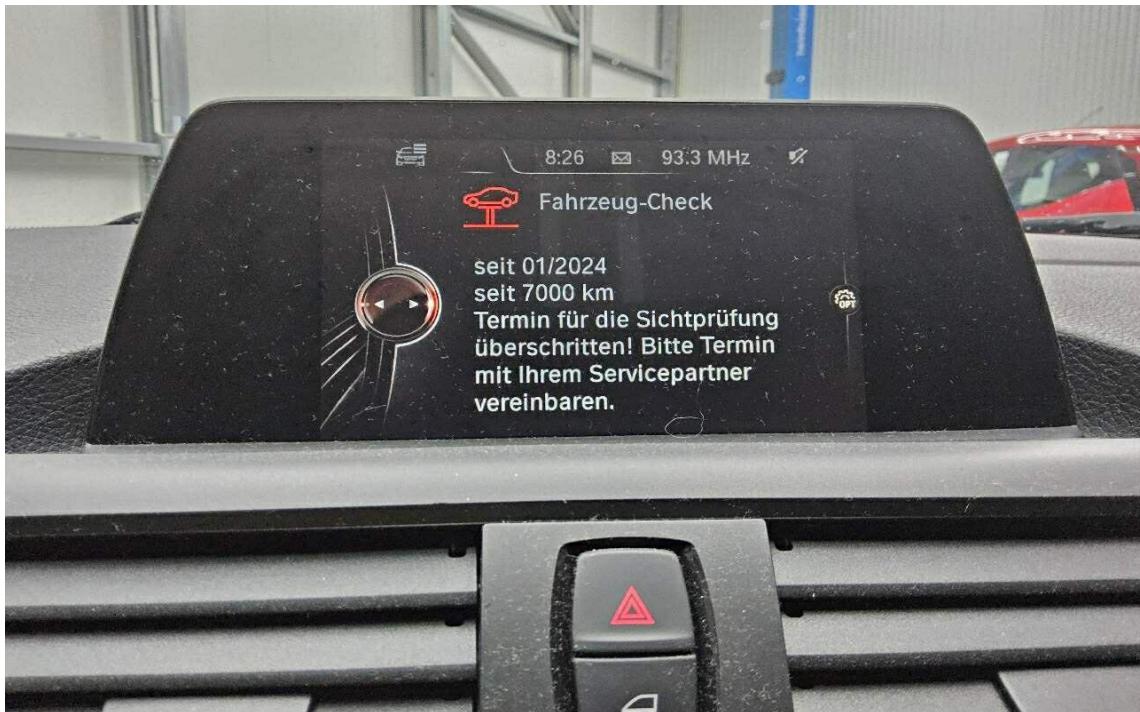
Bild 6 : Service fällig - durchführen

Bild 7 : Service fällig - durchführen

Bild 8 : Service fällig - durchführen

Bezeichnung des Schadens / Rep.-Weg	Rep.Kost brutto	Anrechnung brutto	Minderwert in EUR brutto	netto
1. Service fällig - durchführen, erneuern (Bild 6, 7, 8)	450	voll	-450	-378,15

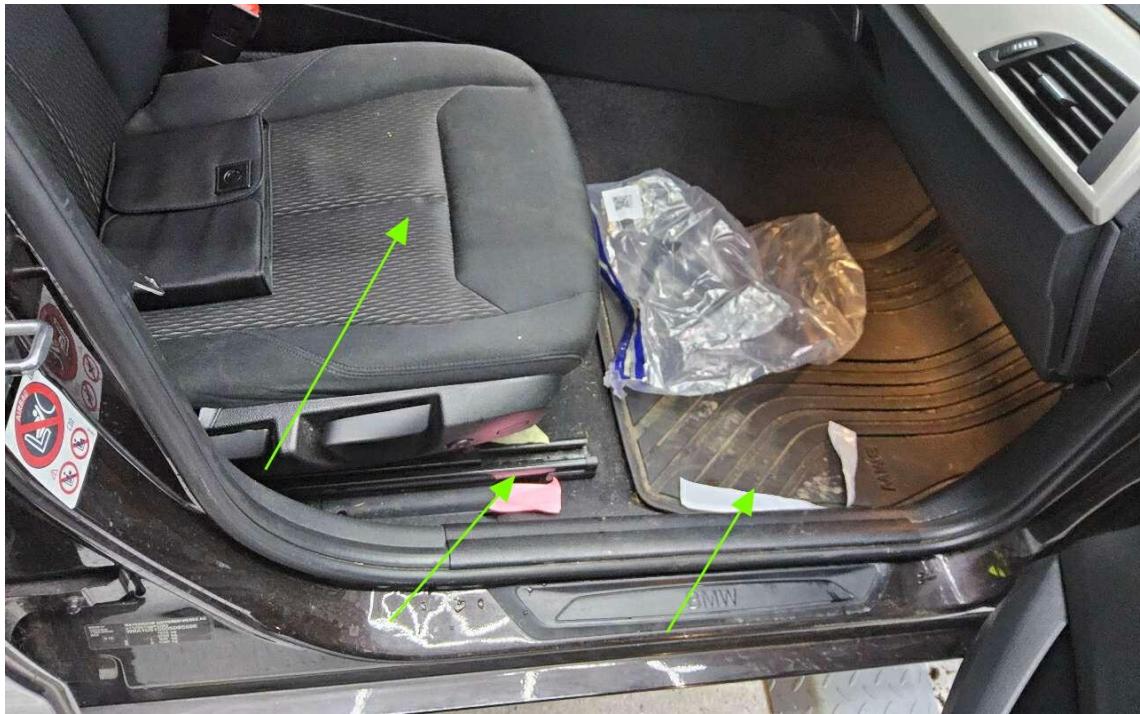
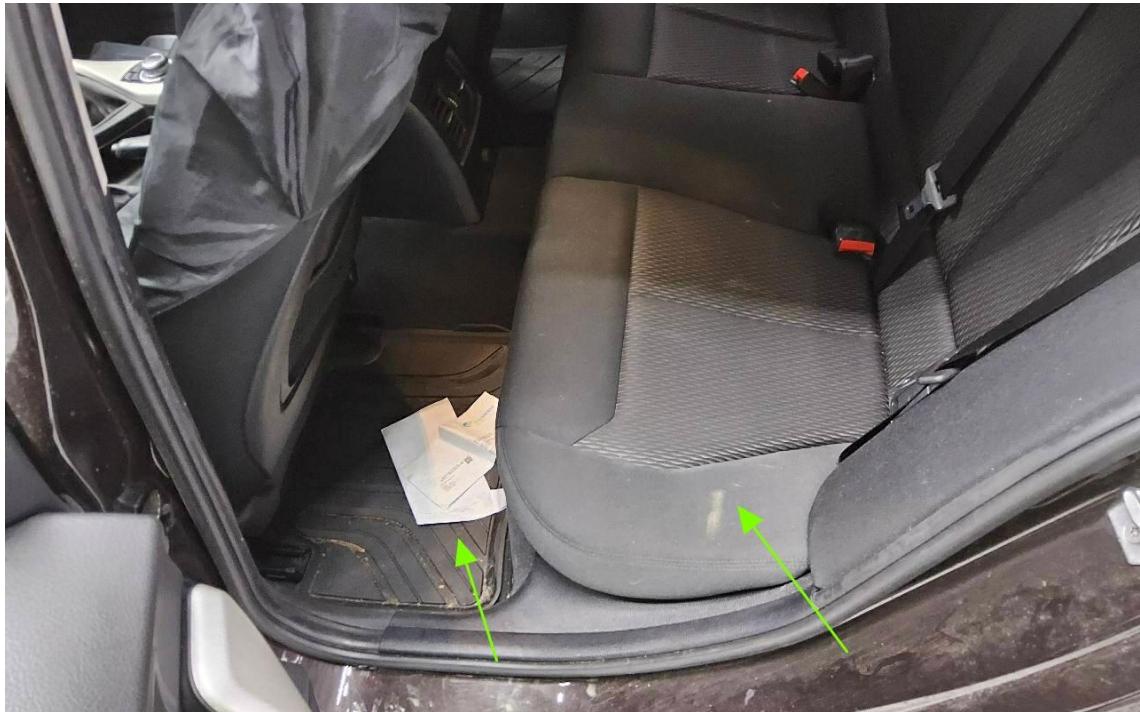
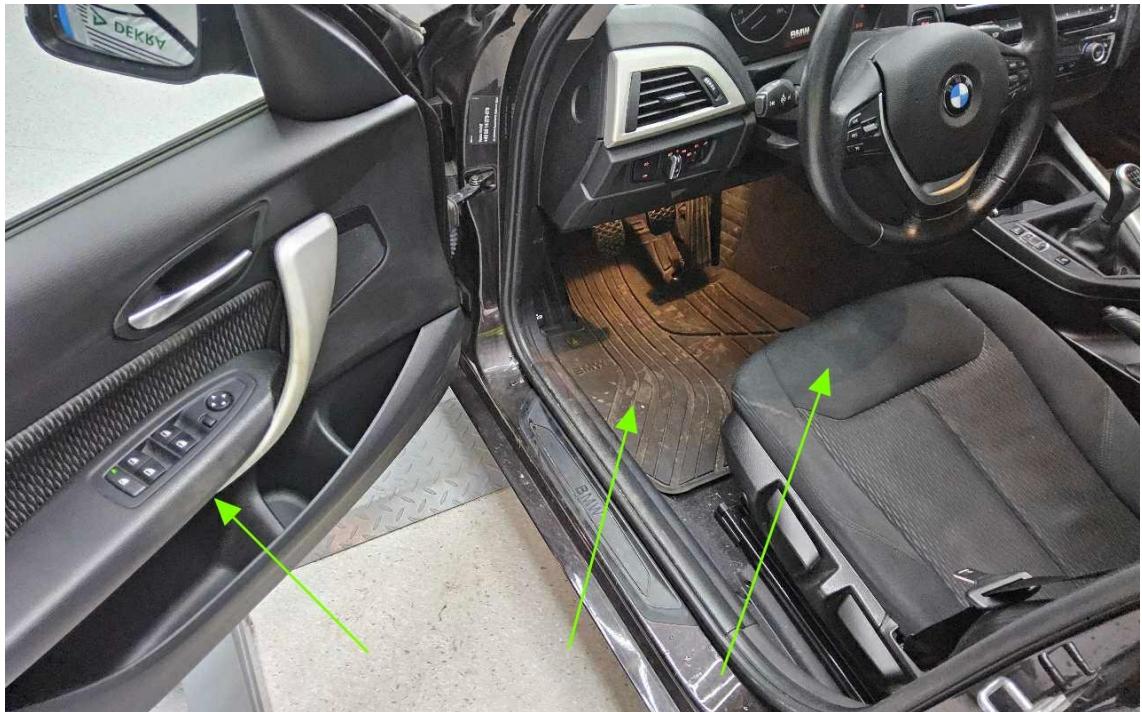
Bild 9 : Innenraum verschmutzt

Bild 10 : Innenraum verschmutzt

Bild 11 : Innenraum verschmutzt

2. Innenraum verschmutzt, reinigen (Bild 9, 10, 11)	200	voll	-200	-168,07
3. Spiegelgehäuse rechts zerkratzt, smart repair (Bild 12)	150	voll	-150	-126,05

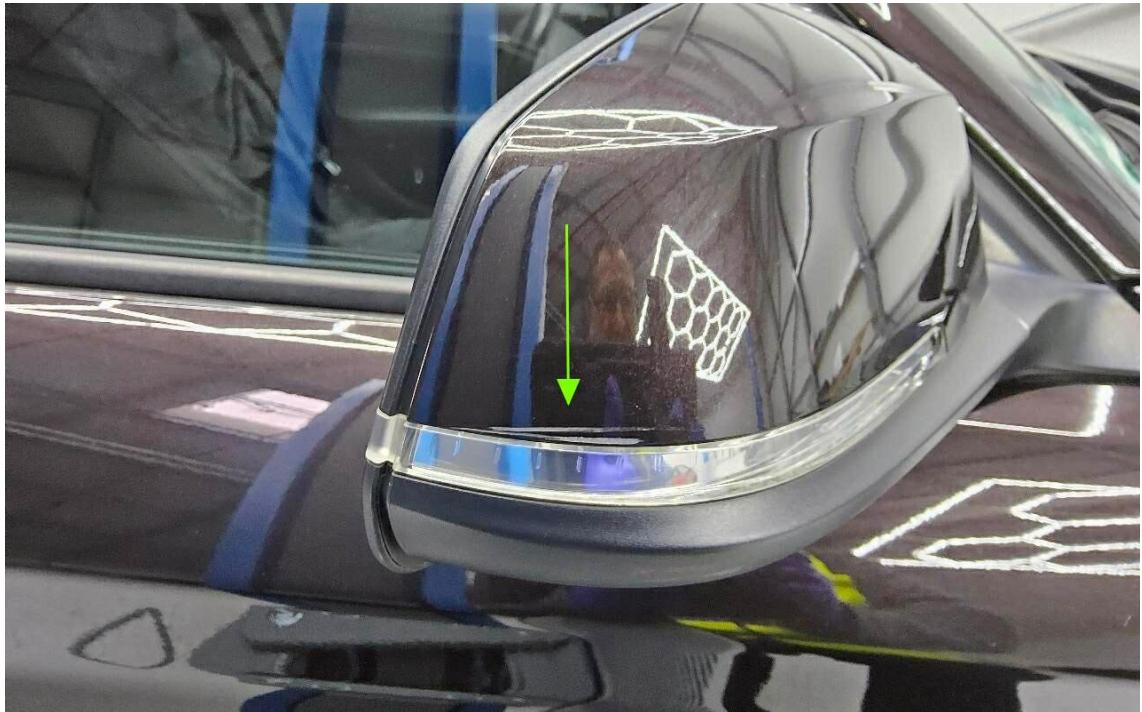
Bild 12 : Spiegelgehäuse rechts zerkratzt

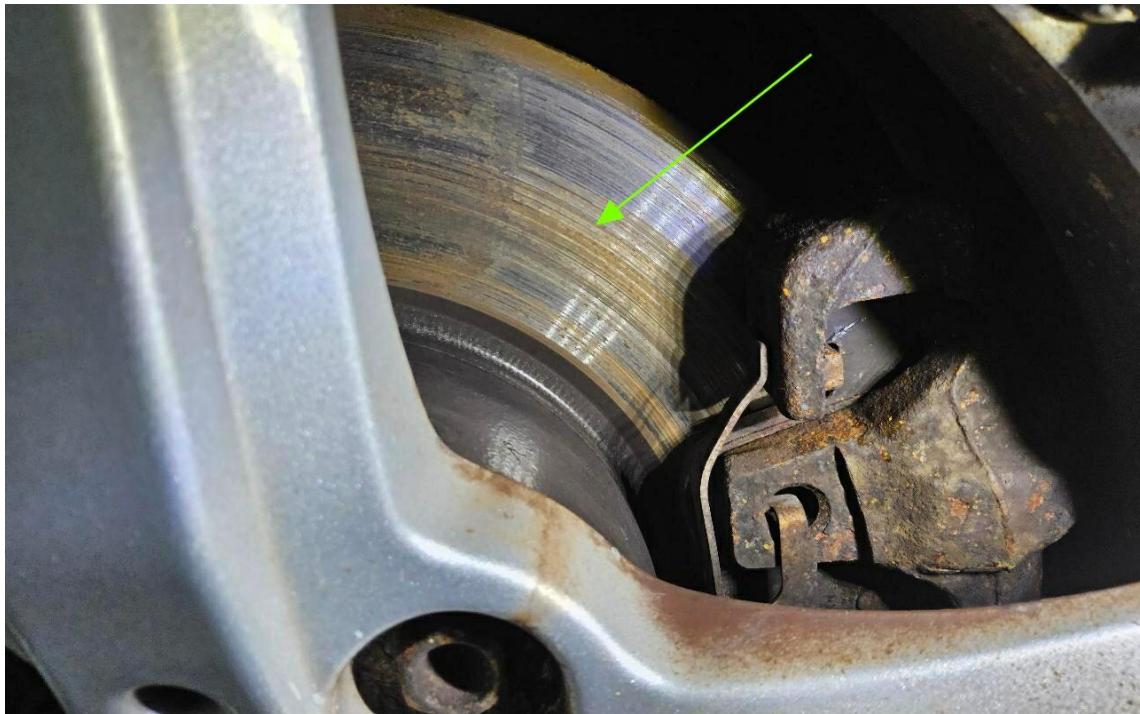
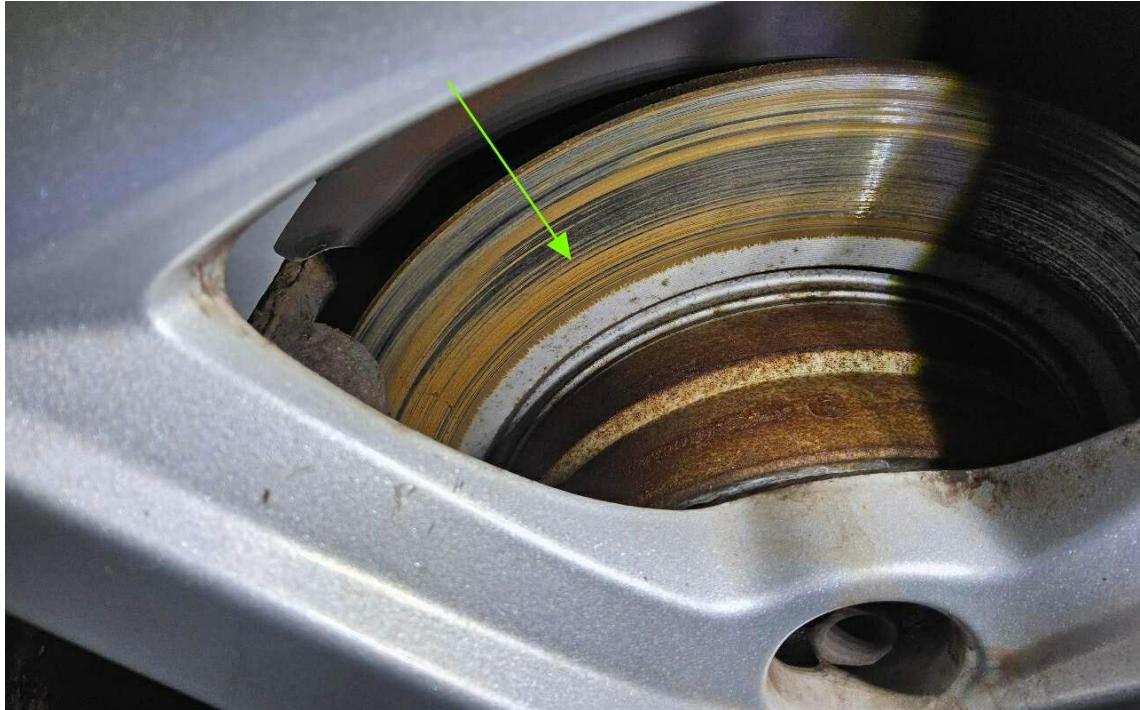
Bild 13 : Korrosionsbildung Bremse - Freibremsen erforderlich

Bild 14 : Korrosionsbildung Bremse - Freibremsen erforderlich

4. Korrosionsbildung Bremse - Freibremsen erforderlich, prüfen und Befund festlegen, Schadenerweiterung möglich (Bild 13, 14)	100	voll	-100	-84,03
5. Korrosionsbildung Kotflügel vorne links, erneuern (Bild 15, 16)	1.585	voll	-1.585	-1.331,93

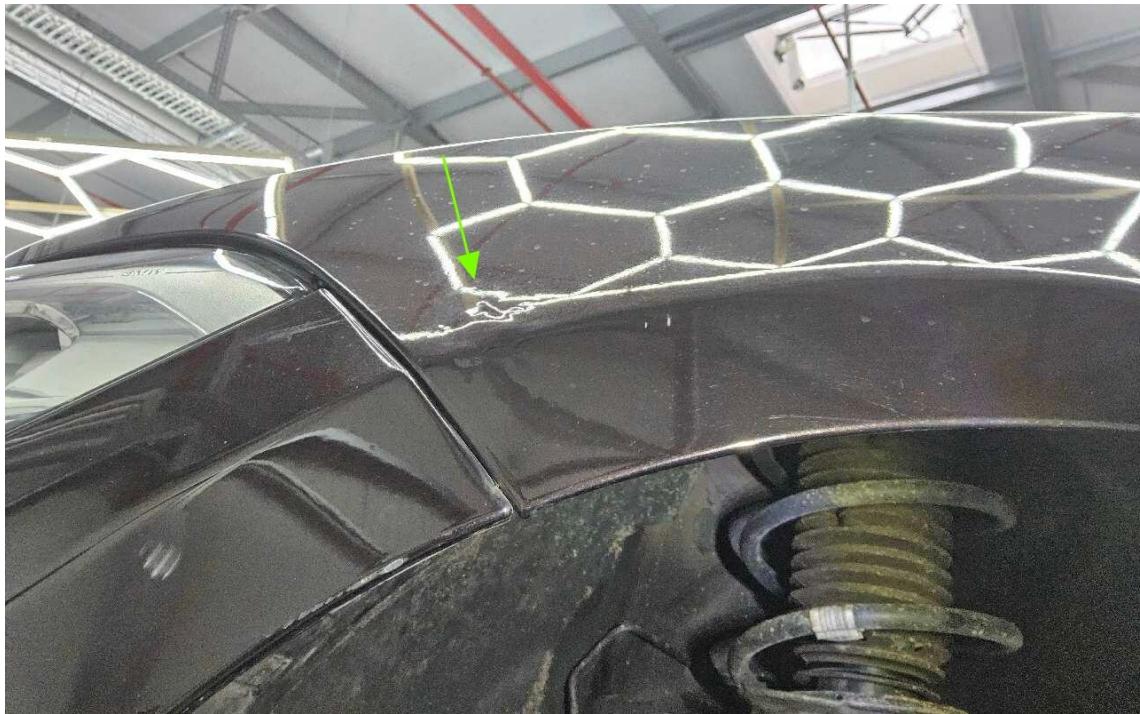
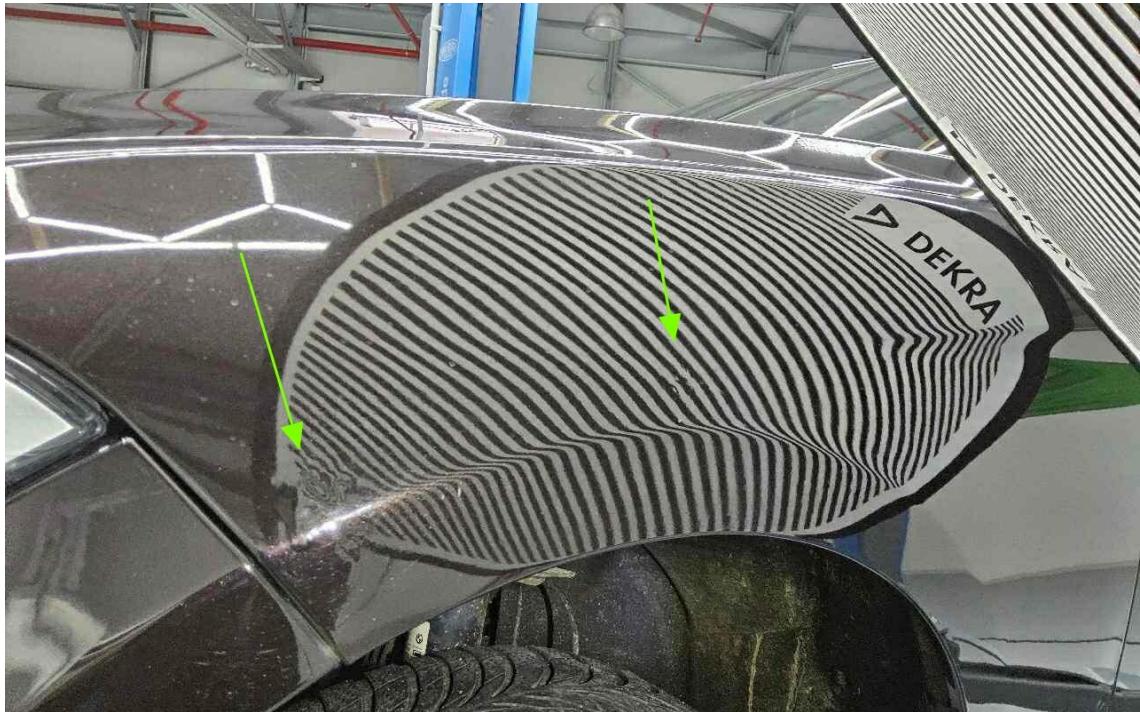
- Kotflügel vorne links

Bild 15 : Korrosionsbildung Kotflügel vorne links

Bild 16 : Korrosionsbildung Kotflügel vorne links

ARB.POS.NR/ LEIT-NR	INSTANDSETZUNGS- / EINZEL- / VERBUNDARBEITEN	KL	AW	ARB.- PREIS
KN 41 35 550)	ZEITZUSCHLAG FUER EINE HAUPTARBEIT SEITENWAND V L ERSETZEN	3 3	2 9	25.00 112.50
	UMFAST: ABDECKUNG RADHAUS AB-/ANBAUEN			
	UMFAST NICHT: SCHWELLERLEISTE AB-/ANB			
51 11 656 63 12 502)	VERKLEIDUNG STOSSFAENGER V AUS-/EINBAUEN SCHEINWERFER L AUS-/EINBAUEN (ABDECKUNG STOSSFAENGER V AUSGEBAUT)	3 2	9 5	112.50 62.50
	UMFAST: SCHEINWERFER EINSTELLEN			
51 71 538	ABDECKUNG V RADHAUS V R AUS-/EINBAUEN	3	4	50.00
51 71 947	SCHWELLERLEISTE L AUS-/EINBAUEN	3	4	50.00
1000	BATTERIE LADEN BEI FEHLERSPEICHER	1*	2*	25.00
1000	FEHLERCODE AUSLESEN NACH REP.	1*	3*	37.50
97 99 000	VORBEREITUNGSSARBEIT FUER HOHLRAUM- KONSERVIERUNG	3	3	37.50
	UMFAST: RUESTUMFAENGE FUER SPRITZ- PISTOLE			
97 35 512	SEITENWAND V L NACHBEHANDELN (VERBUNDARBEIT)	3	2	25.00

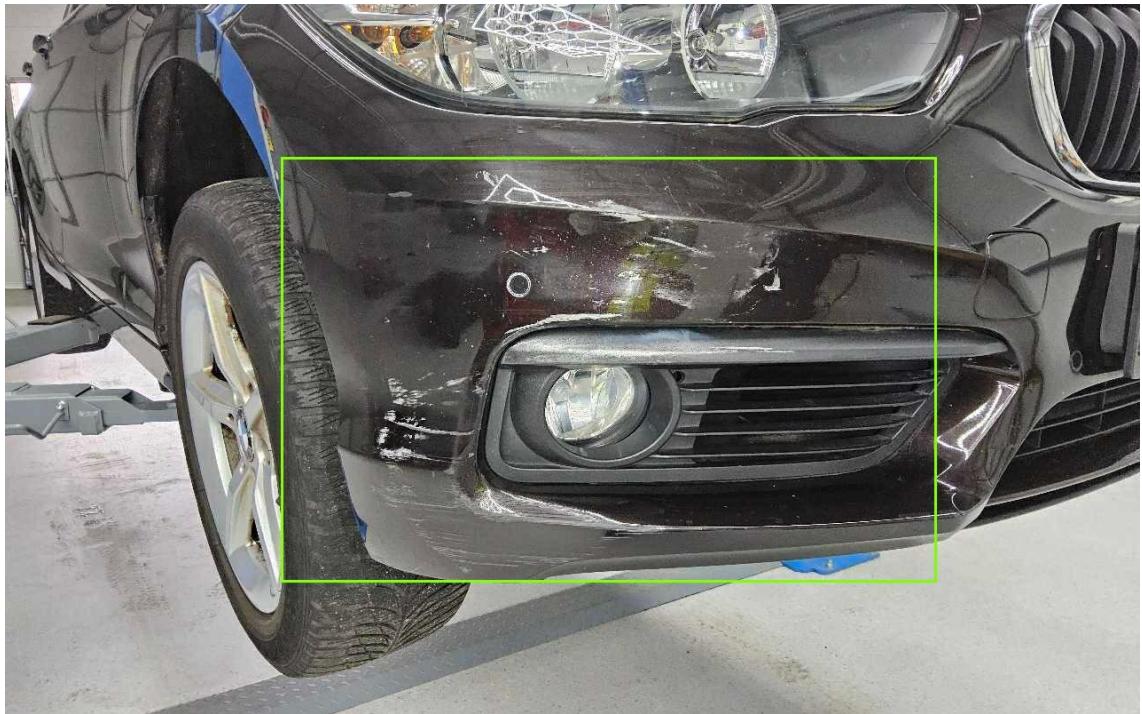
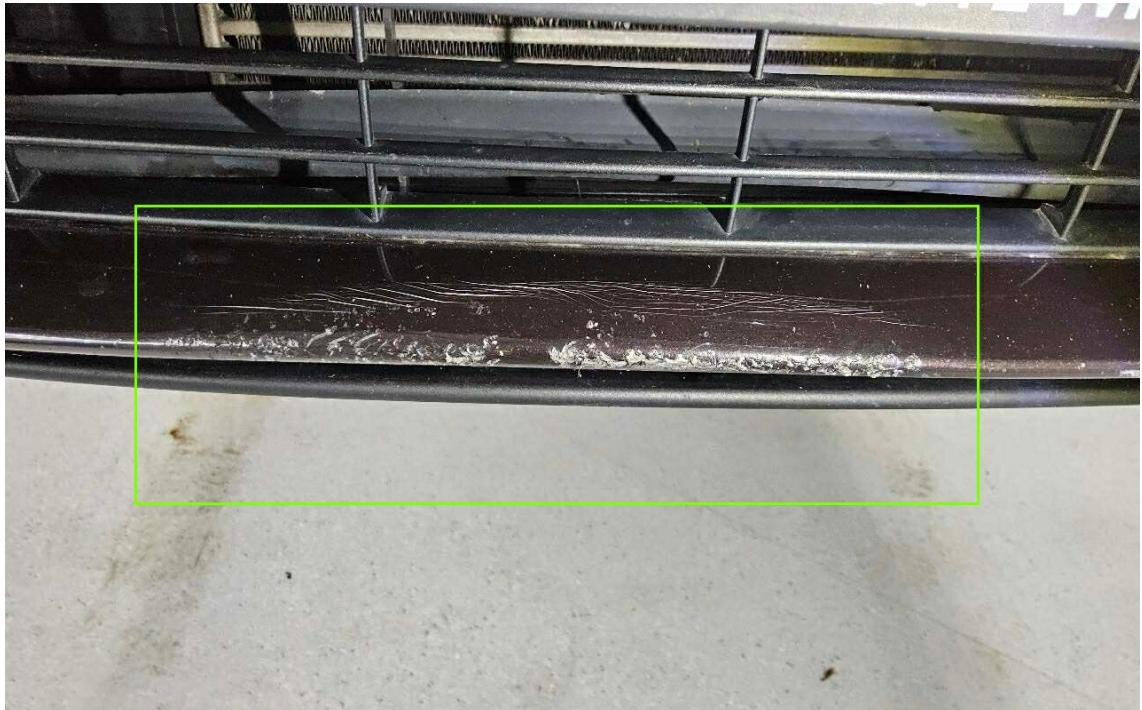
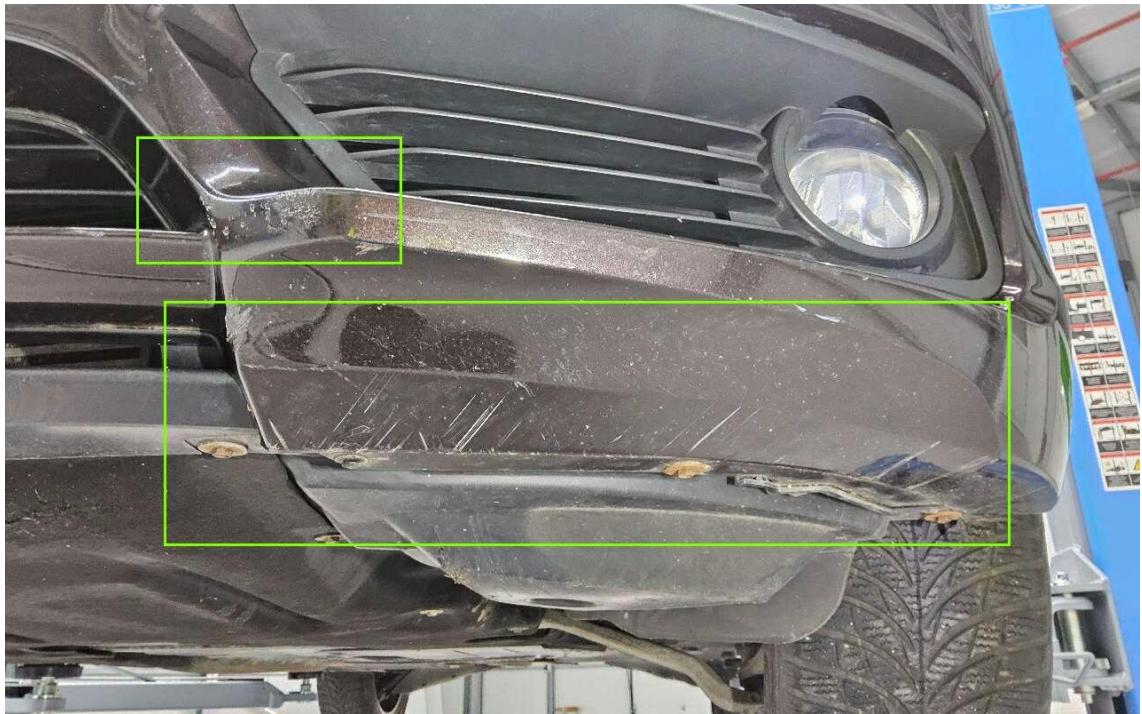
Bild 17 : Stoßfänger vorne plastisch verformt

Bild 18 : Stoßfänger vorne plastisch verformt

Bild 19 : Stoßfänger vorne plastisch verformt

6. Stoßfänger vorne plastisch verformt, erneuern (Bild 17, 18, 19)	2.138	voll	-2.138	-1.796,64
7. Kotflügel vorne rechts zerkratzt, polieren (Bild 20)	50	voll	-50	-42,02

ARB.POS.NR/ LEIT-NR	INSTANDSETZUNGS- /EINZEL- /VERBUNDARBEITEN	KL	AW	ARB.- PREIS
KN	ZEITZUSCHLAG FUER EINE HAUPTARBEIT	3	2	25.00
51 11 656	VERKLEIDUNG STOSSFAENGER V AUS-/EINBAUEN	3	9	112.50
51 11 592	VERKLEIDUNG STOSSFAENGER V ERSETZEN (VERKLEIDUNG STOSSFAENGER ABGEBAUT)	3	13	162.50
66 20 614	ZUSATZARBEIT FUER PARK DISTANCE CONTROL UMFASST: LOECHER STANZEN UND HALTER SEN- SOREN VERKLEBEN	3	5	62.50
51 71 538	ABDECKUNG V RADHAUS V L AUS-/EINBAUEN	3	4	50.00
51 71 538	ABDECKUNG V RADHAUS V R AUS-/EINBAUEN	3	4	50.00
1000	BATTERIE LADEN BEI FEHLERSPEICHER	1*	2*	25.00
1000	FEHLERCODE AUSLESEN NACH REP.	1*	3*	37.50

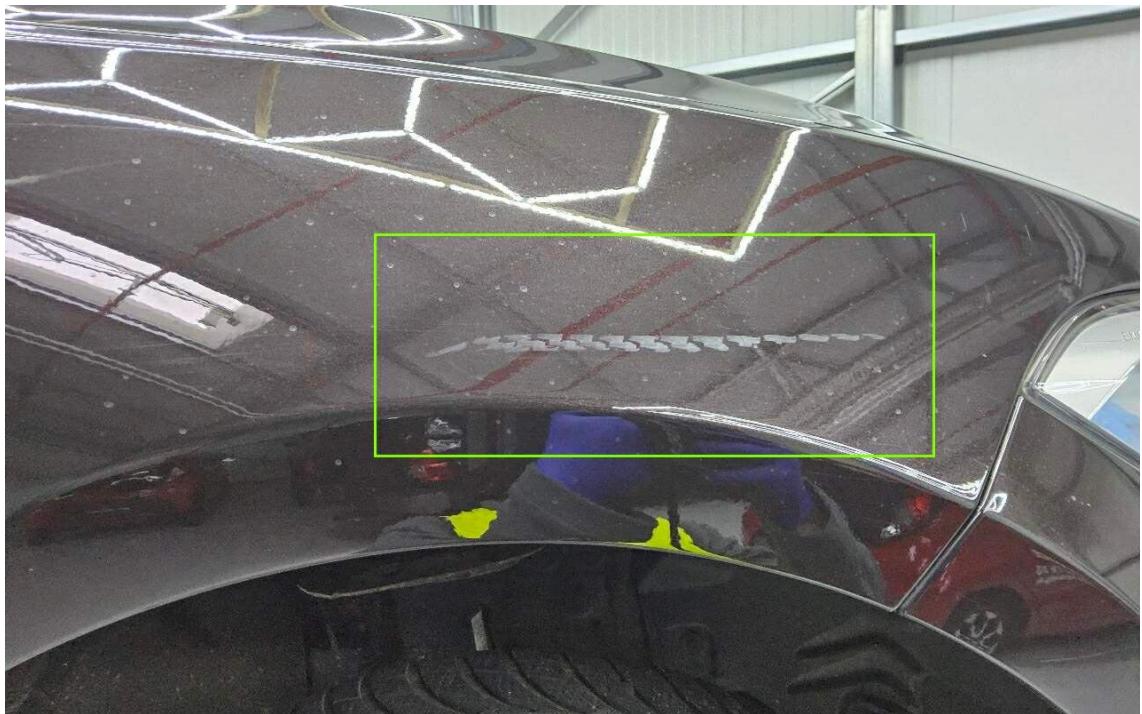
Bild 20 : Kotflügel vorne rechts zerkratzt

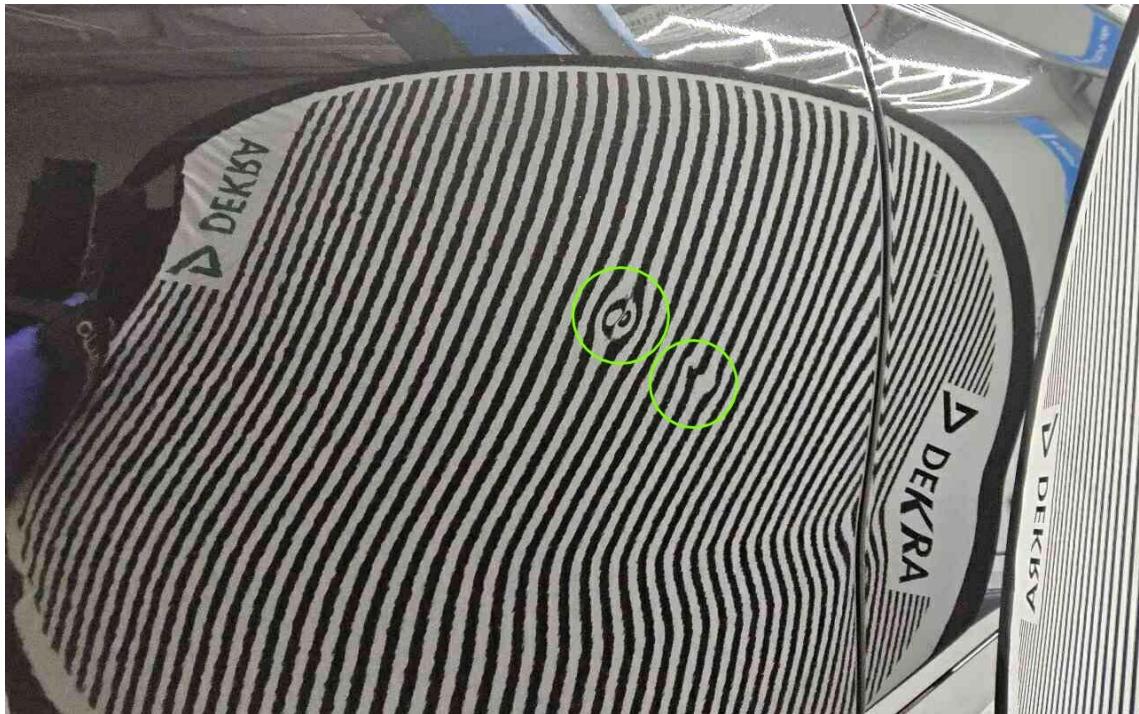
Bild 21 : Tür hinten rechts mehrfach eingedellt

8. Tür hinten rechts mehrfach eingedellt, drücken (Bild 21)	200	voll	-200	-168,07
9. Tür hinten rechts zerkratzt, polieren (Bild 22)	50	voll	-50	-42,02
10. Türgriff hinten rechts zerkratzt, smart repair

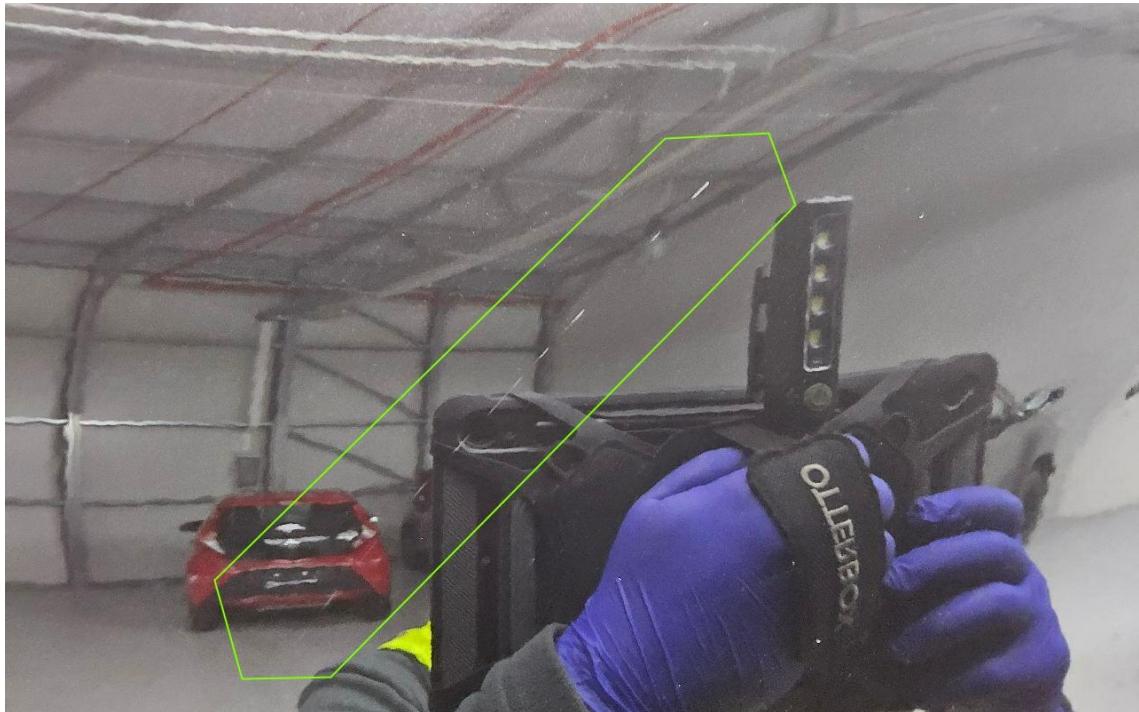
Bild 22 : Tür hinten rechts zerkratzt

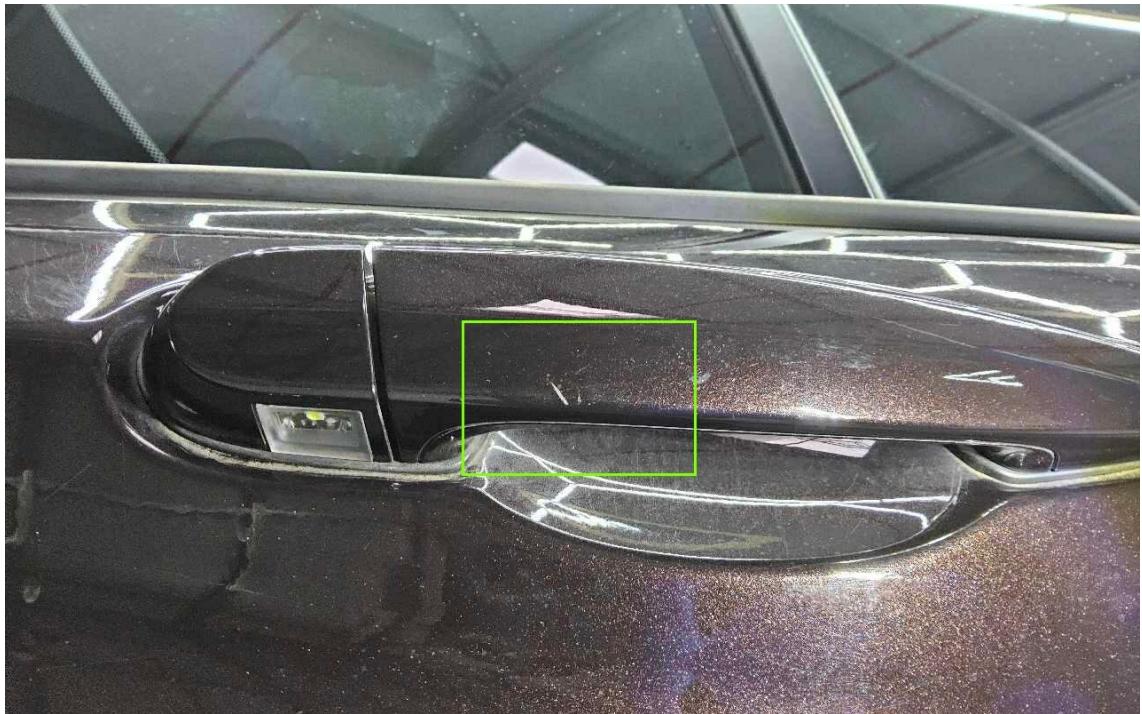
Bild 23 : Türgriff hinten rechts zerkratzt

(Bild 23)	150	voll	-150	-126,05
11. Schwellerverkleidung rechts plastisch verformt und zerkratzt, erneuern (Bild 24, 25)	710	voll	-710	-596,64
12. Seitenwand hinten rechts mehrfach eingedellt, drücken (Bild 26)	160	voll	-160	-134,45
13. Stoßfänger hinten verschrammt, smart repair (Bild 27, 28, 29)	450	voll	-450	-378,15
14. Seitenwand hinten links mehrfach eingedellt, drücken (Bild 30)	160	voll	-160	-134,45
15. Vandalismusschaden links, lackieren (Bild 31, 32, 33)	1.664	voll	-1.664	-1.398,32
16. Schwellerverkleidung links verschrammt und plastisch verformt, erneuern (Bild 34)	710	voll	-710	-596,64
Rep.Kosten insgesamt / Minderwert	8.927		-8.927	-7.501,68

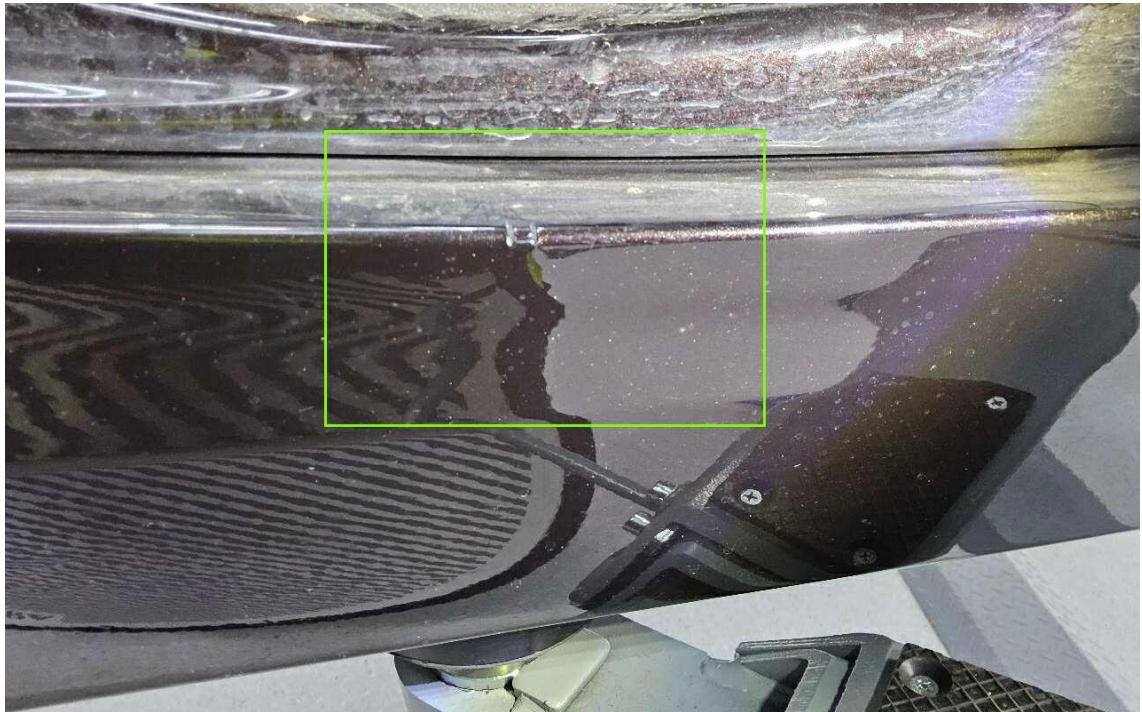
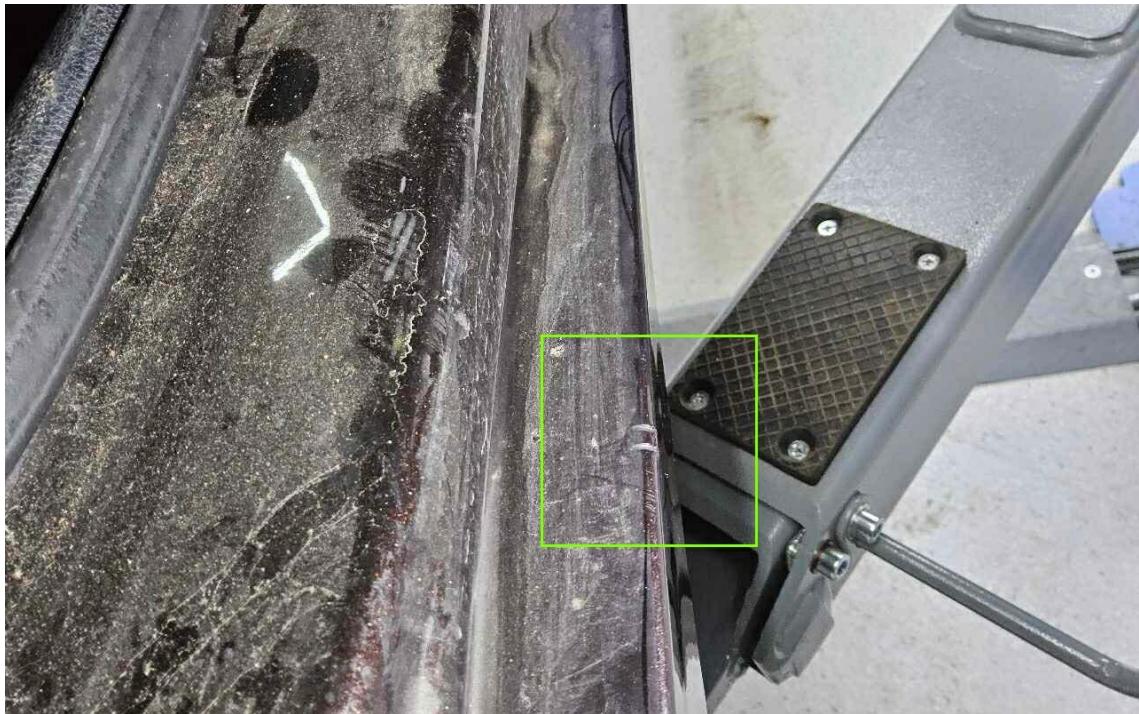
Bild 24 : Schwellerverkleidung rechts plastisch verformt und zerkratzt

Bild 25 : Schwellerverkleidung rechts plastisch verformt und zerkratzt

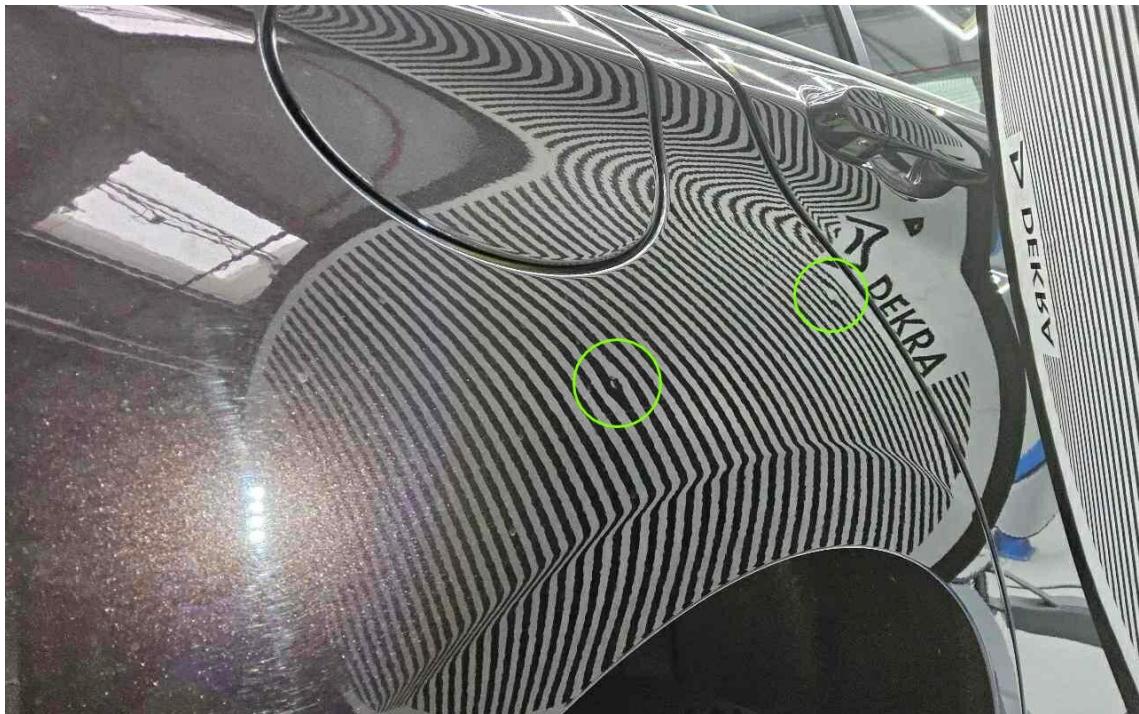
Bild 26 : Seitenwand hinten rechts mehrfach eingedellt

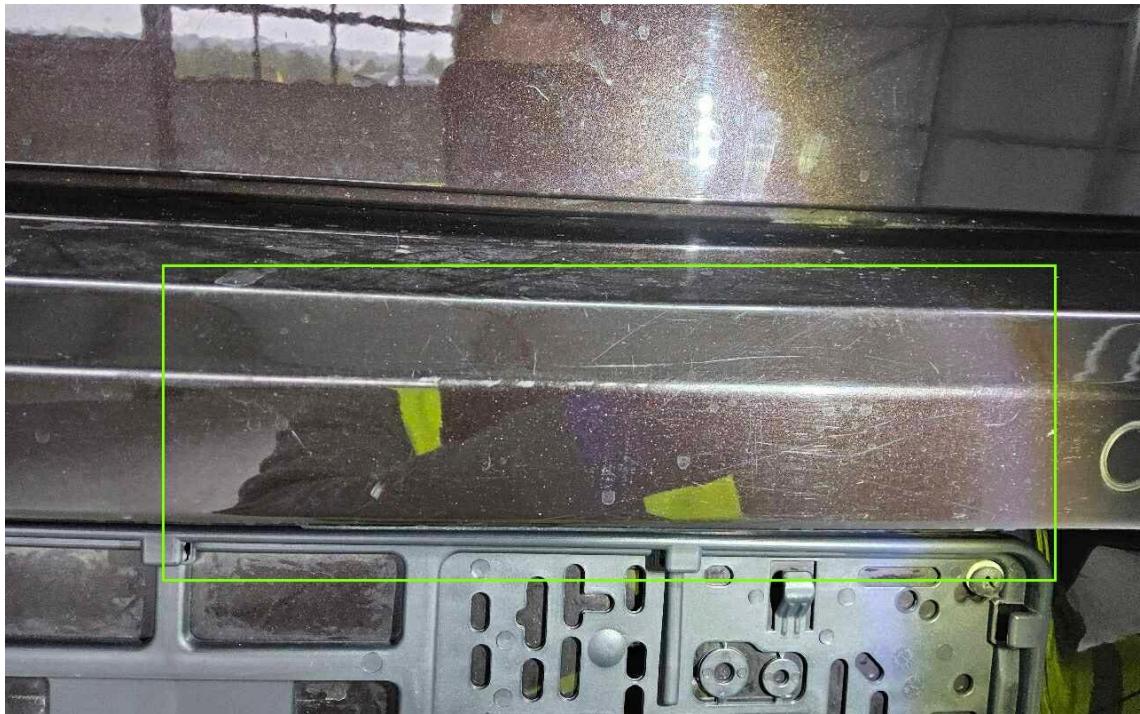
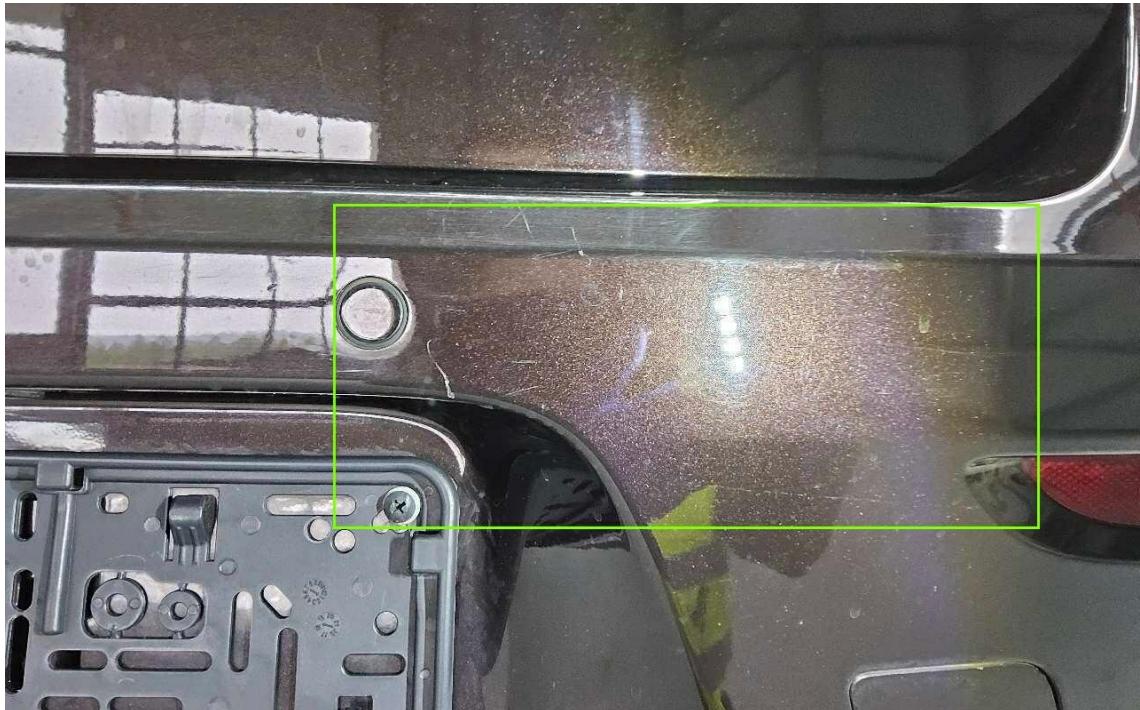
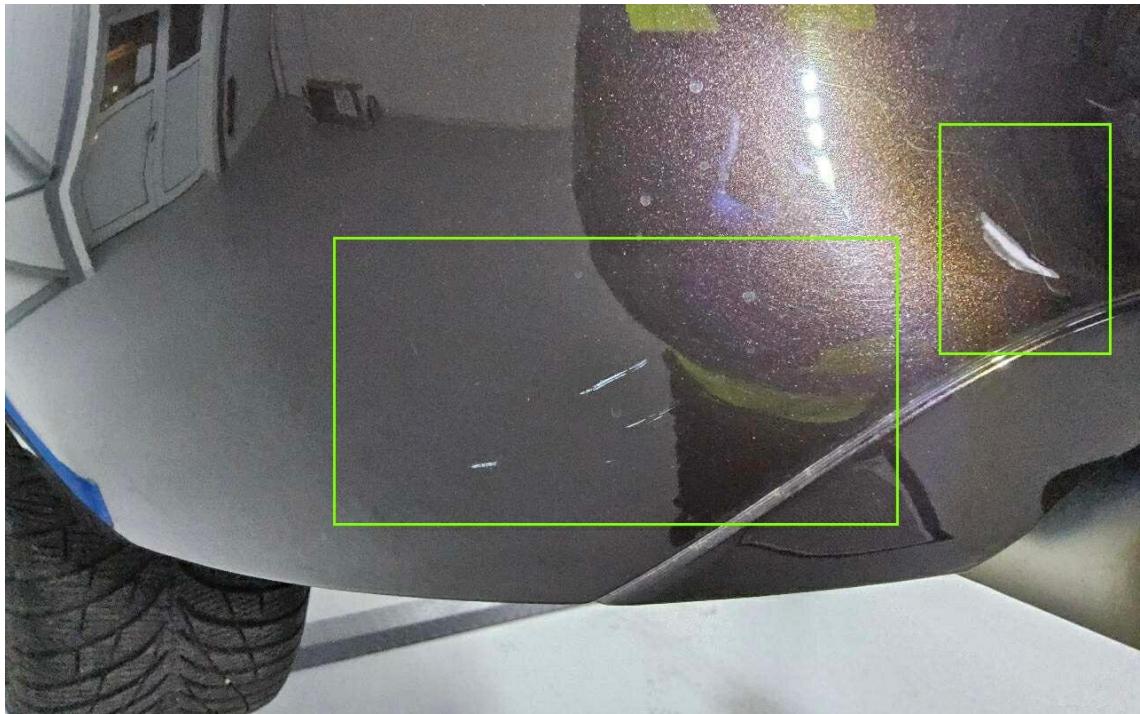
Bild 27 : Stoßfänger hinten verschrammt

Bild 28 : Stoßfänger hinten verschrammt

Bild 29 : Stoßfänger hinten verschrammt

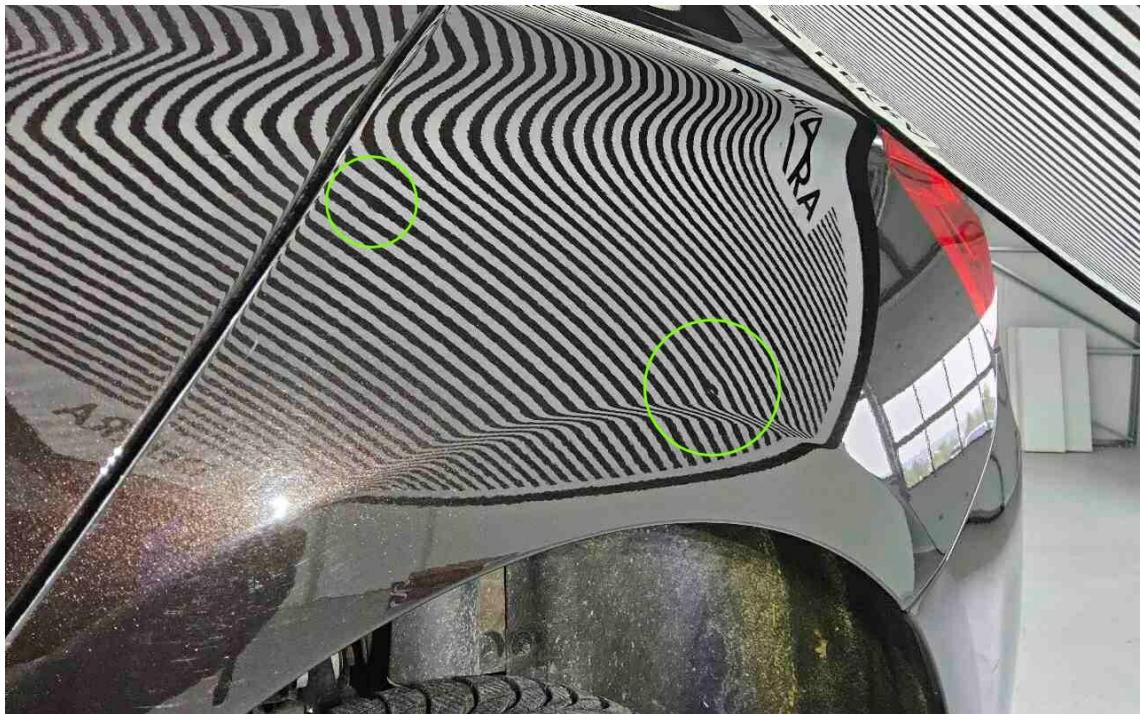
Bild 30 : Seitenwand hinten links mehrfach eingedellt
