Zustandsbericht / Minderwertgutachten

Kennzeichen

KG XW134
FIN
WBA1U510505D95686

Erstzulassung	29.04.2016	Fahrzeugart	PKW
Hersteller	BMW	Marke	BMW
Typ / Verkaufsbez.	118d xDrive Advantage	Aufbauart	Limousine
Türen	5	Sitzplätze	5
Fahrzeug-Ident.-Nr.	WBA1U510505D95686	HSN / TSN	0005 / CAF
Schlüssel-Nr.	10132963	Km-Stand abgelesen	75490
Energiequelle / Kraftstoff	Diesel	Zylinderanzahl	4 / Reihenmotor
Leistung (kW)	110	Hubraum (ccm)	1995
Schadstoffklasse:	EURO6;W;PI/CI; M, N1 I	Antriebsart	Allrad
Getriebe / Gänge	Schaltgetriebe / 6	Felgen	Leichtmetall
Farbe	Rot / Metallic	Polster / Farbe	Stoff / Anthrazit

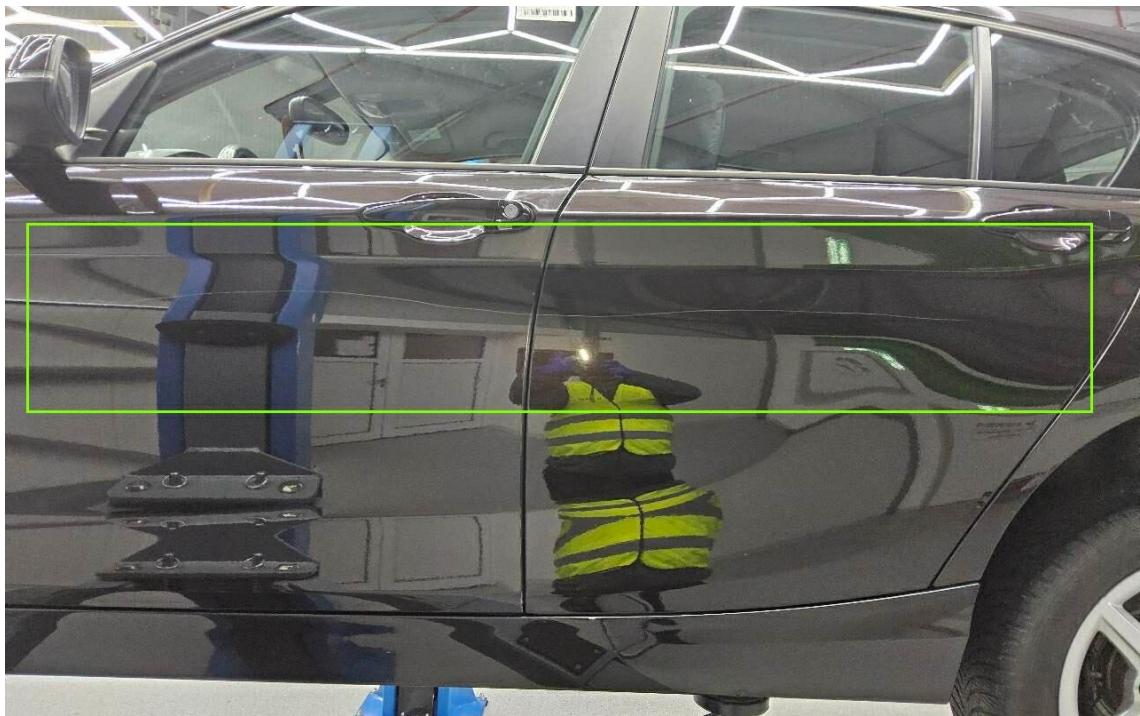
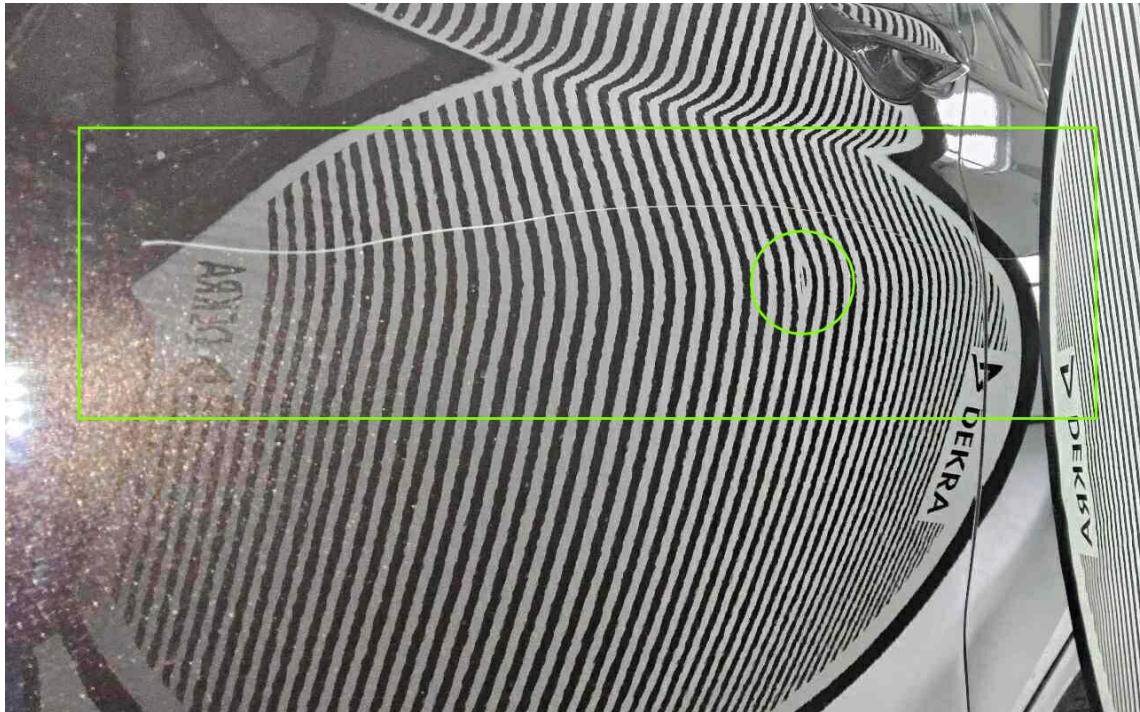
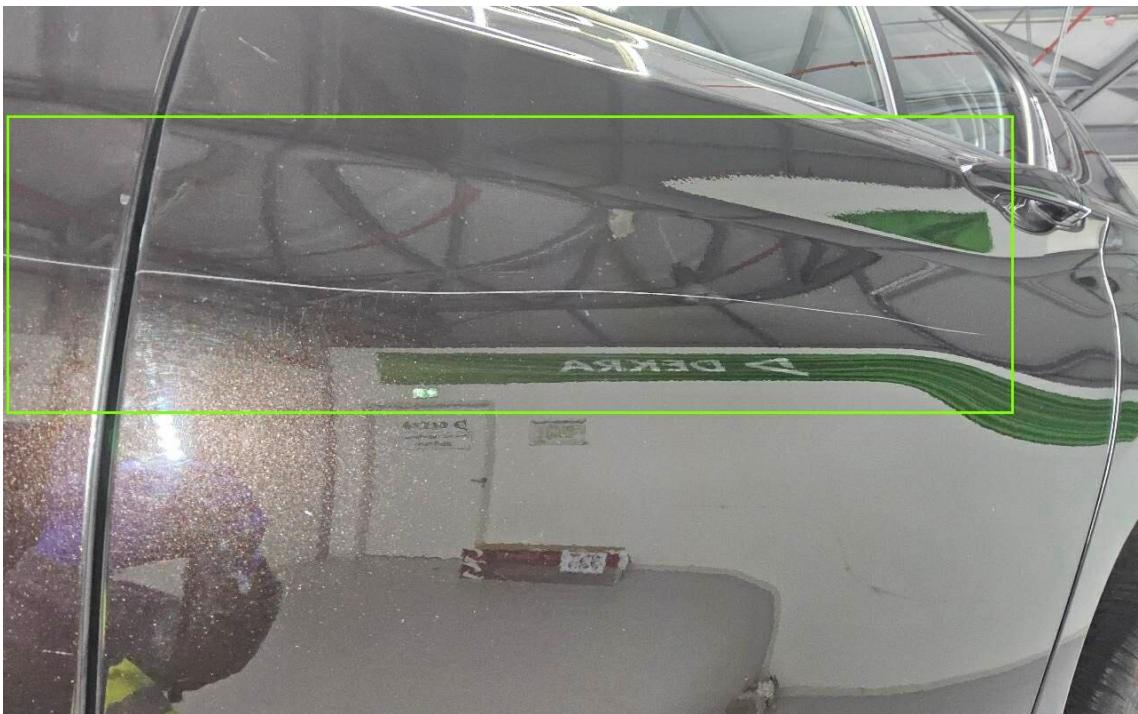
Bild 31 : Vandalismusschaden links

Bild 32 : Vandalismusschaden links

Bild 33 : Vandalismusschaden links

ARB.POS.NR/ LEIT-NR	INSTANDSETZUNGS- /EINZEL- /VERBUNDARBEITEN	KL	AW	ARB.- PREIS
KN	ZEITZUSCHLAG FUER EINE HAUPTARBEIT	3	2	25.00
51 21 870	DICHTUNG U TUER V L AUS-/EINBAUEN	3	1	12.50
51 48 560	ISOLIERUNG TUER V L AUS-/EINBAUEN	3	7	87.50
	UMFASST: TUERVERKLEIDUNG AB-/ANBAUEN			
51 21 640	SCHLIESSZYLINDER TUER V L AB-/ANBAUEN	3	2	25.00
51 21 770)	AUSSENGRIFF TUER V L AB-/ANBAUEN	3	1	12.50
51 48 570	ISOLIERUNG TUER H L AUS-/EINBAUEN	3	6	75.00
	UMFASST: TUERVERKLEIDUNG AB-/ANBAUEN			
51 22 670	AUSSENGRIFF TUER H L AB-/ANBAUEN	3	2	25.00
1000	BATTERIE LADEN BEI FEHLERSPEICHER	1*	2*	25.00
1000	FEHLERCODE AUSLESEN NACH REP.	1*	3*	37.50

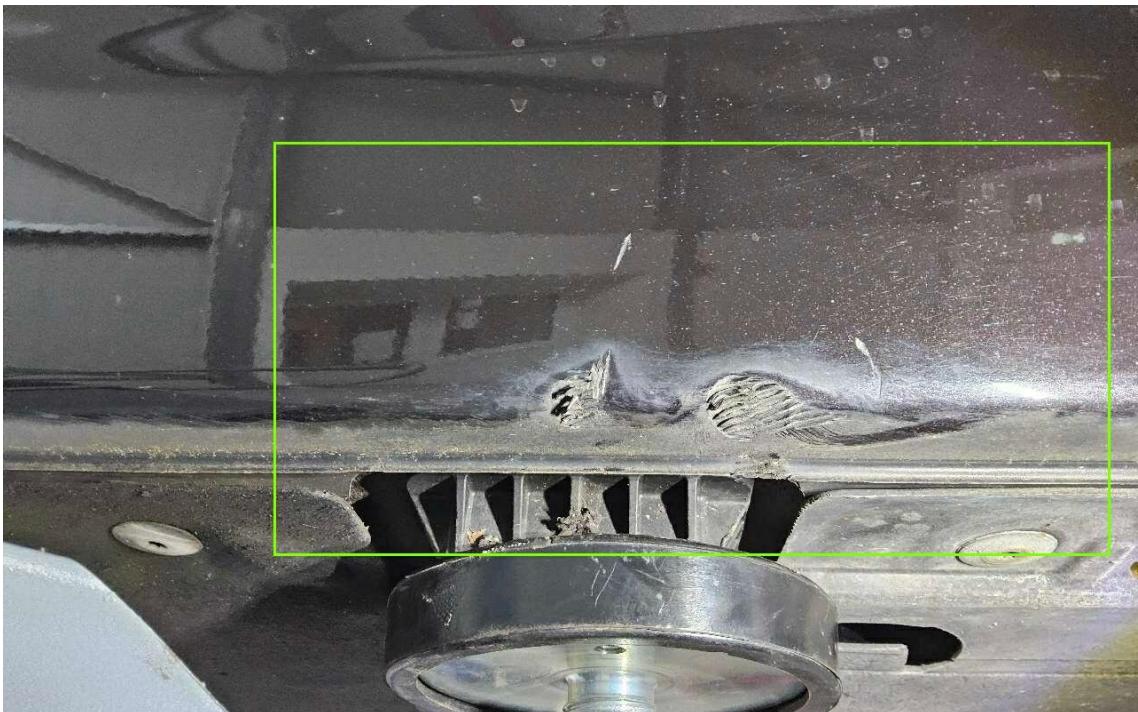
Bild 34 : Schwellerverkleidung links verschrammt und plastisch verformt

(Bild 23)	150	voll	-150	-126,05
11. Schwellerverkleidung rechts plastisch verformt und zerkratzt, erneuern (Bild 24, 25)	710	voll	-710	-596,64
12. Seitenwand hinten rechts mehrfach eingedellt, drücken (Bild 26)	160	voll	-160	-134,45
13. Stoßfänger hinten verschrammt, smart repair (Bild 27, 28, 29)	450	voll	-450	-378,15
14. Seitenwand hinten links mehrfach eingedellt, drücken (Bild 30)	160	voll	-160	-134,45
15. Vandalismusschaden links, lackieren (Bild 31, 32, 33)	1.664	voll	-1.664	-1.398,32
16. Schwellerverkleidung links verschrammt und plastisch verformt, erneuern (Bild 34)	710	voll	-710	-596,64
Rep.Kosten insgesamt / Minderwert	8.927		-8.927	-7.501,68

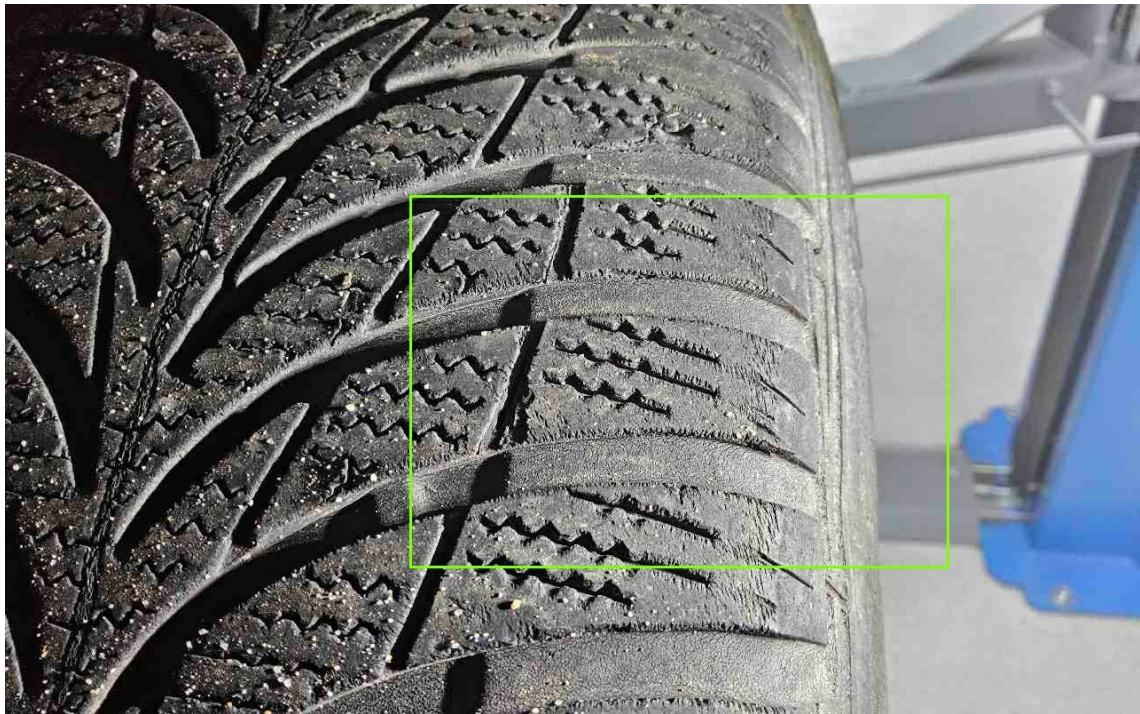
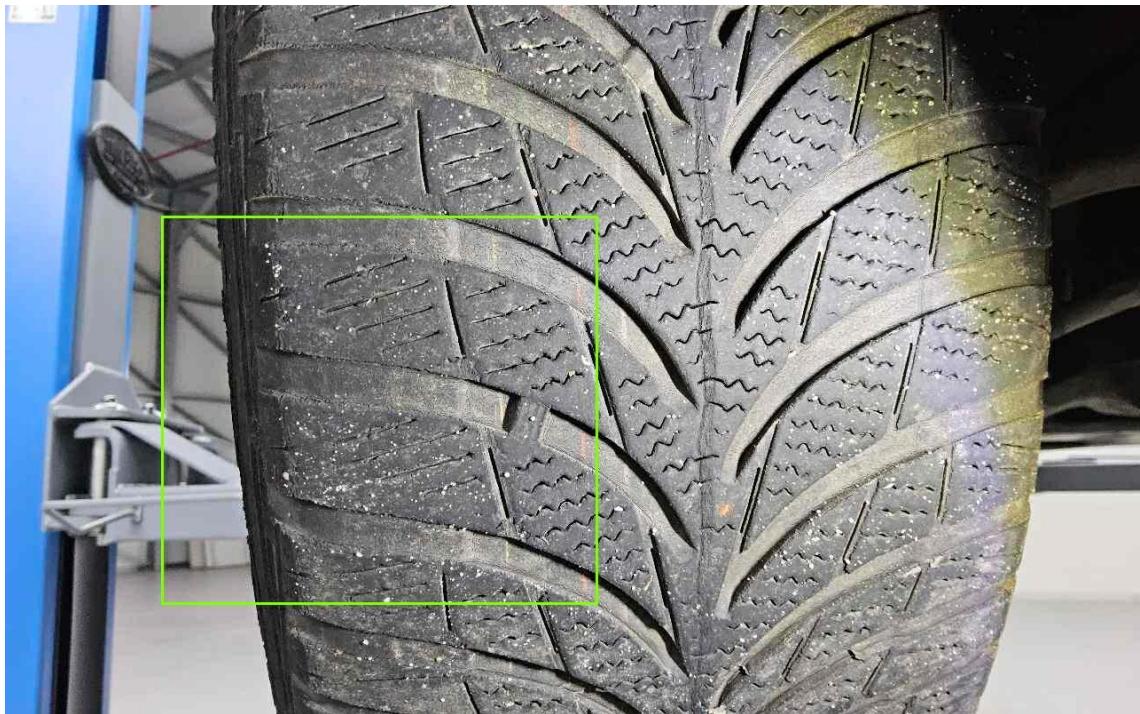
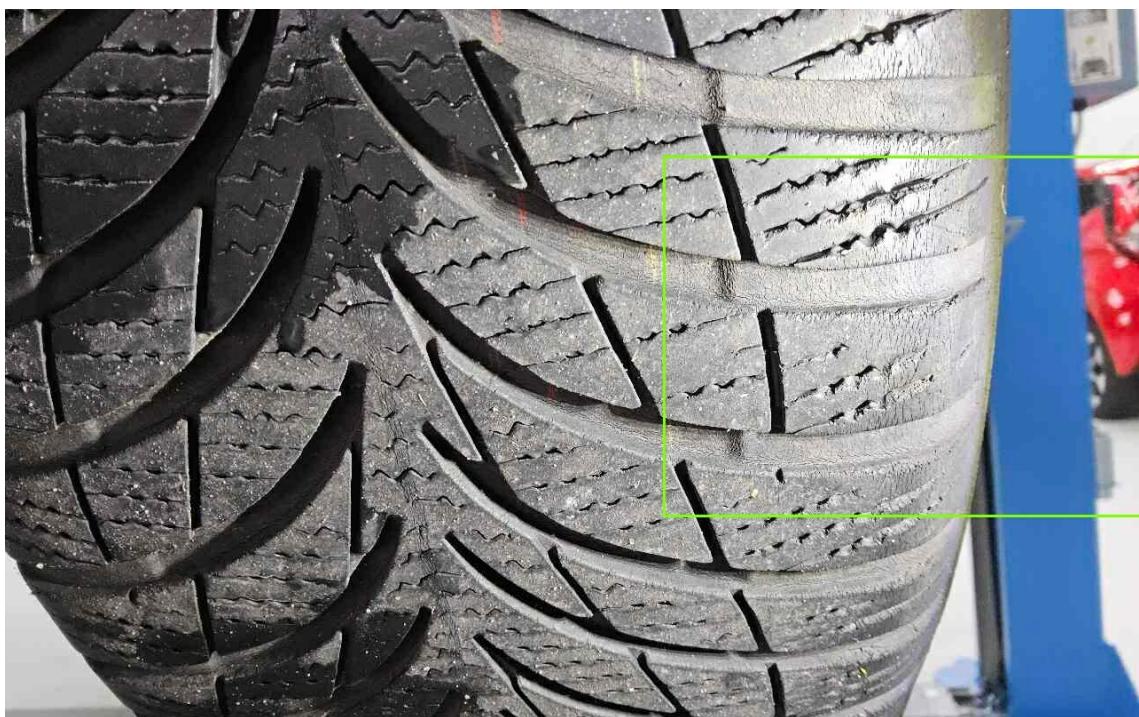
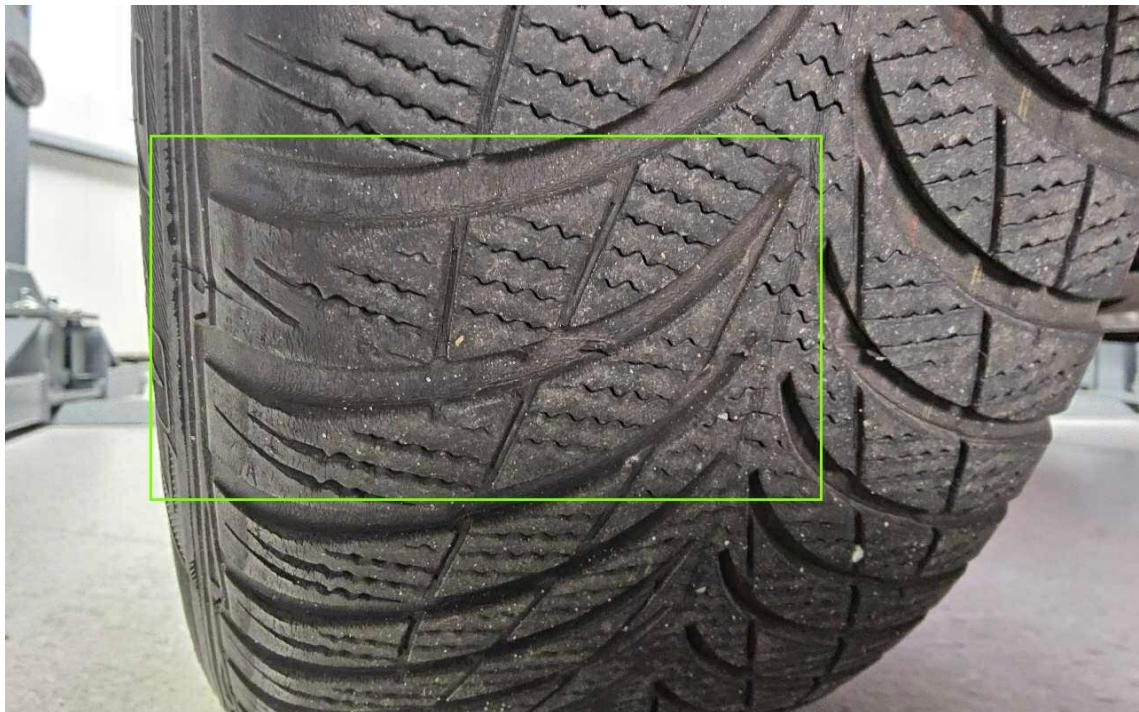
Achse	Reifenbezeichnung	Hersteller/Typ	Art	Profiltiefe
1 links	205 / 55 R 16 91 H	Goodyear / Ultragrip 7	W / S	3 mm
rechts	205 / 55 R 16 91 H	Goodyear / Ultragrip 7	W / S	3 mm
2 links	205 / 55 R 16 91 H	Goodyear / Ultragrip 7	W / S	4 mm
rechts	205 / 55 R 16 91 H	Goodyear / Ultragrip 7	W / S	4 mm

Profiltiefe	Art	Minderwert in EUR brutto	netto
vorne links	3 mm	WS	-81,00	-68,07
vorne rechts	3 mm	WS	-81,00	-68,07
hinten links	4 mm	WS	-81,00	-68,07
hinten rechts	4 mm	WS	-81,00	-68,07
Legende		W/ Winter /S Schaden	-324,00	-272,28
