Lichtbildanlage

Dokumentennummer: 1776496

Amtliches Kennzeichen: M-GS422E

Fahrzeugidentifikationsnummer: WBA21FS000FN27276

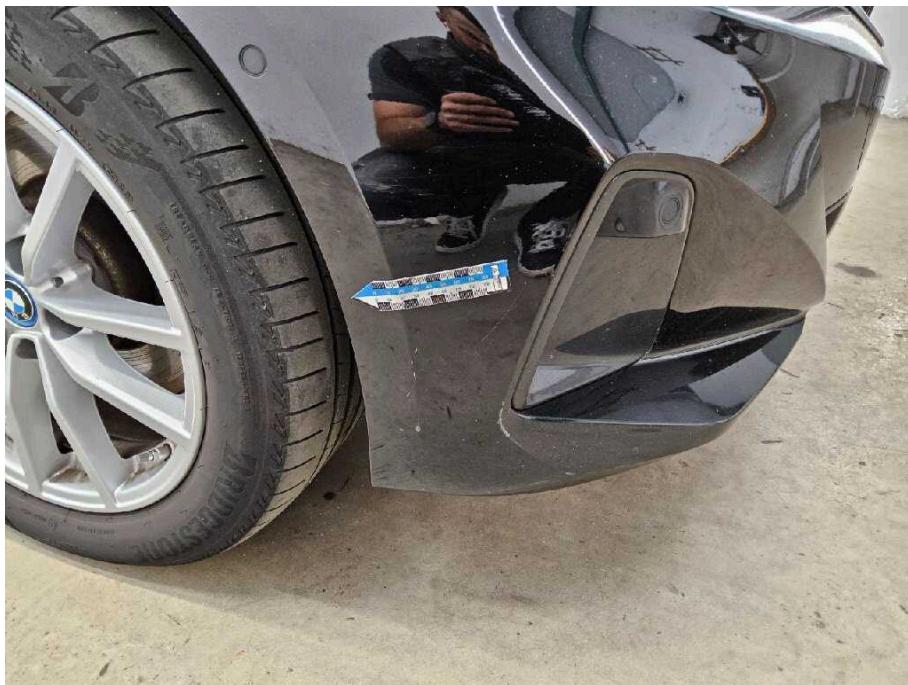
Bild 18

Fahrzeugfront Stoßfänger vorne Steinschlag / -schläge Kratzer

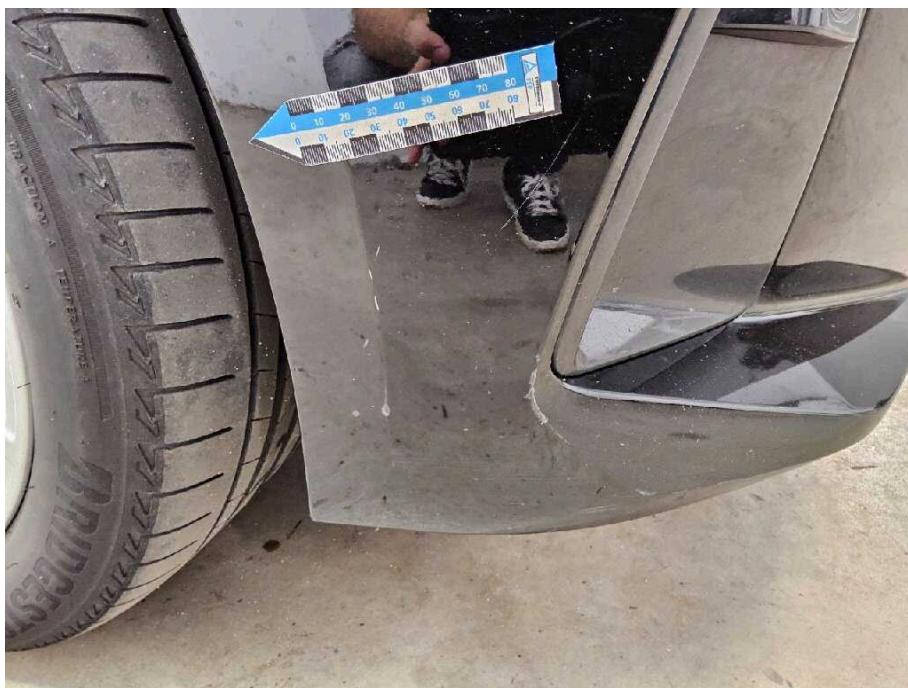
Bild 19

Fahrzeugfront Stoßfänger vorne Steinschlag / -schläge Kratzer

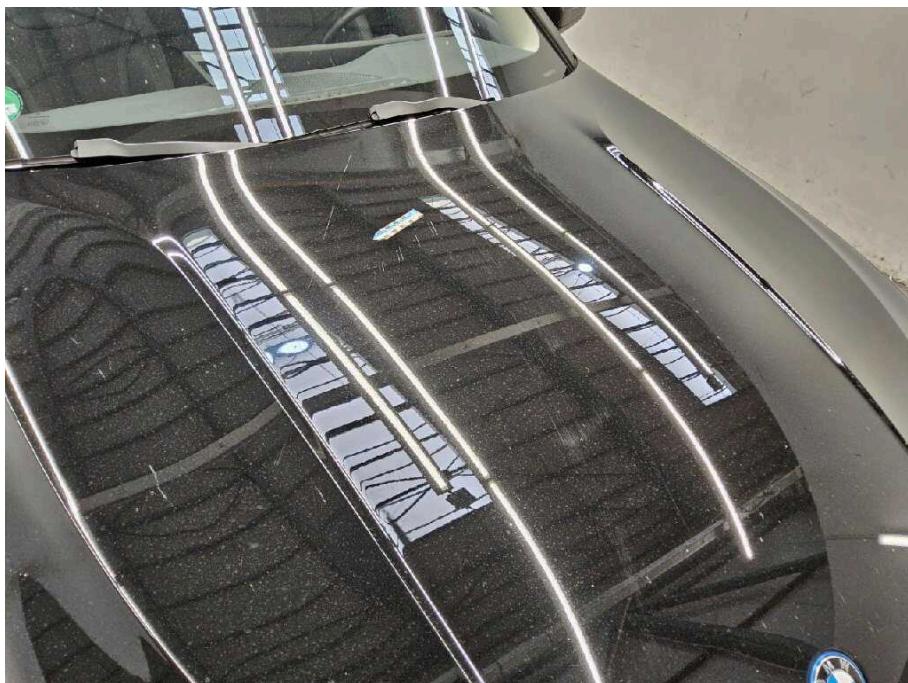
Bild 20

Fahrzeugfront Motorhaube Kratzer

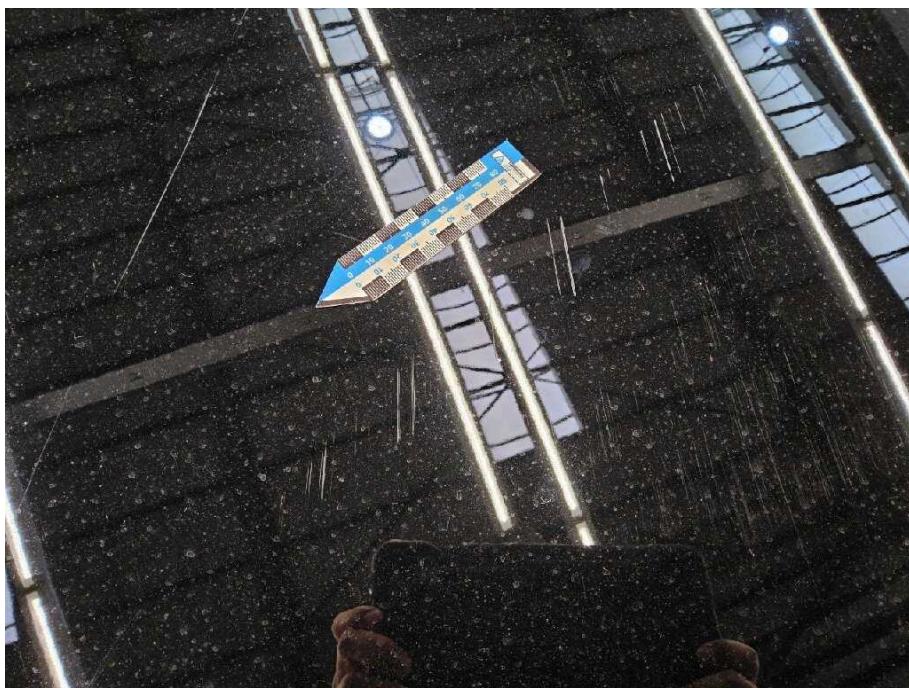
Bild 21
Fahrzeugfront Motorhaube Kratzer

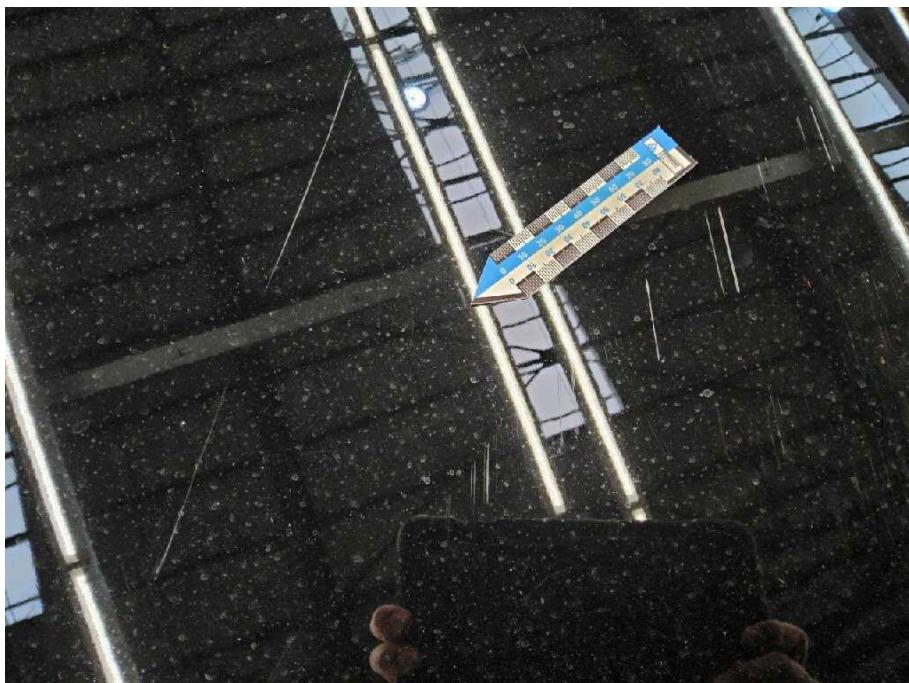
Bild 22
Fahrzeugfront Motorhaube Kratzer

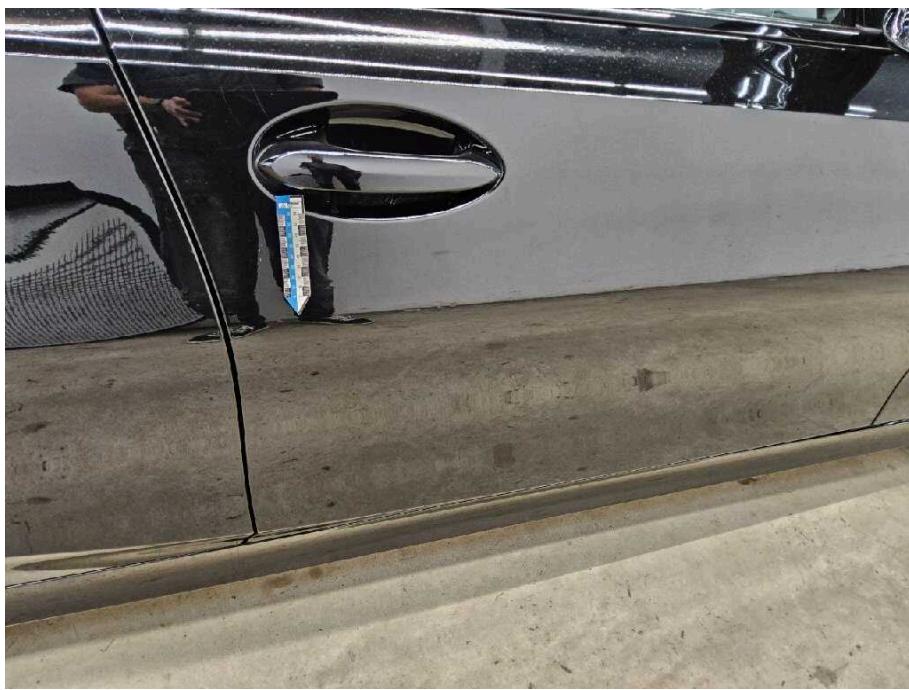
Bild 23
rechte Seite Tür vorne rechts Kratzer

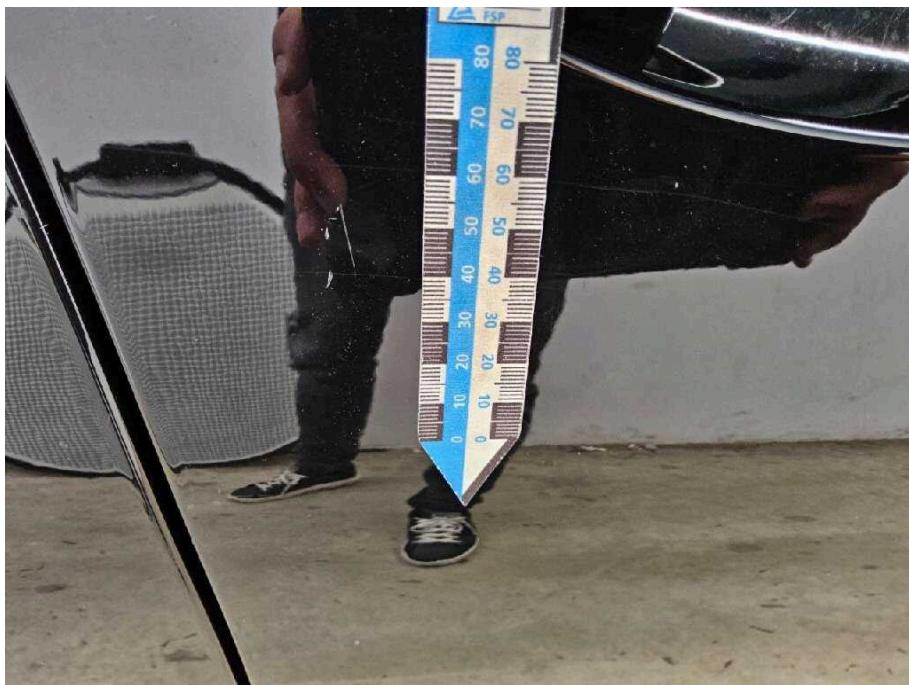
Bild 24
rechte Seite Tür vorne rechts Kratzer

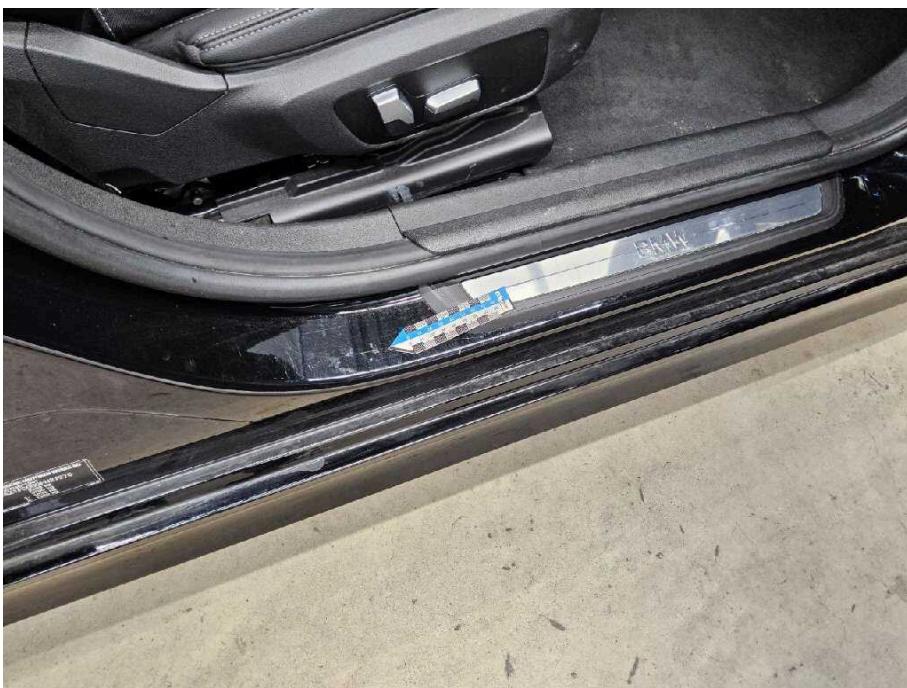
Bild 25
Innenraum Einstieg vorne rechts Kratzer

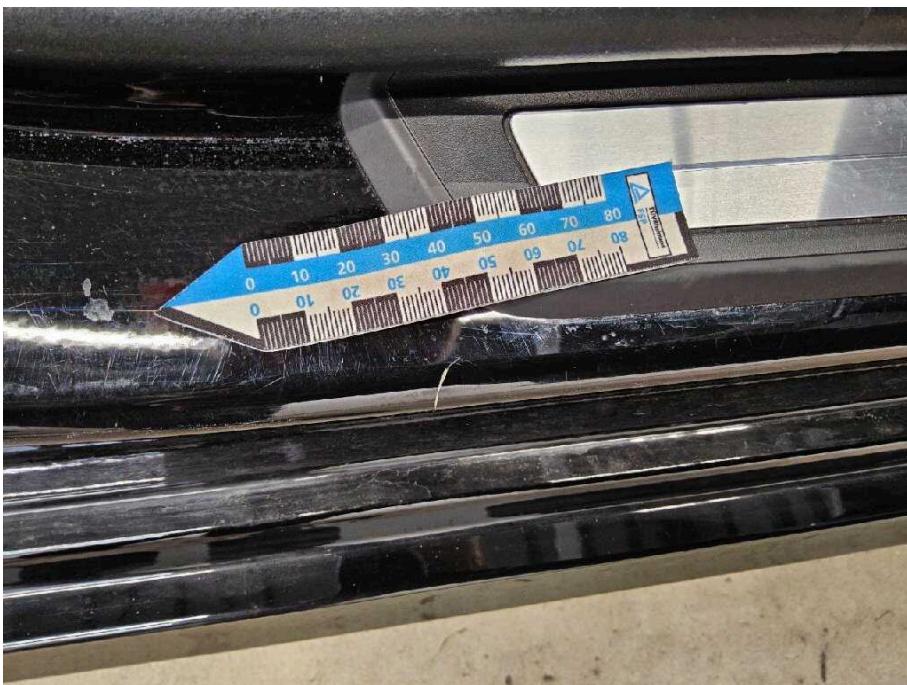
Bild 26
Innenraum Einstieg vorne rechts Kratzer

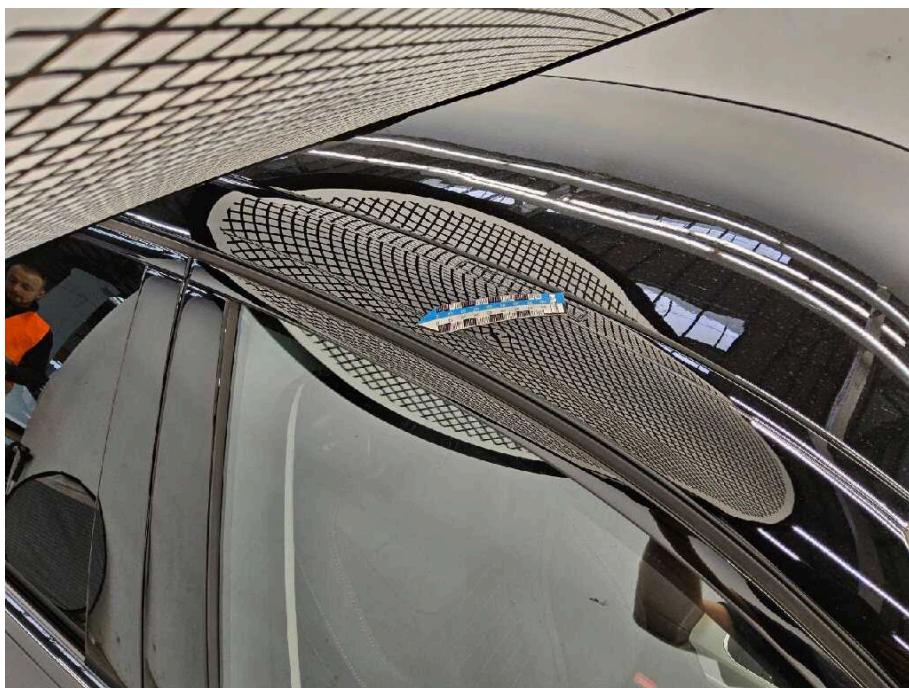
Bild 27
Dach Dachholm rechts Delle

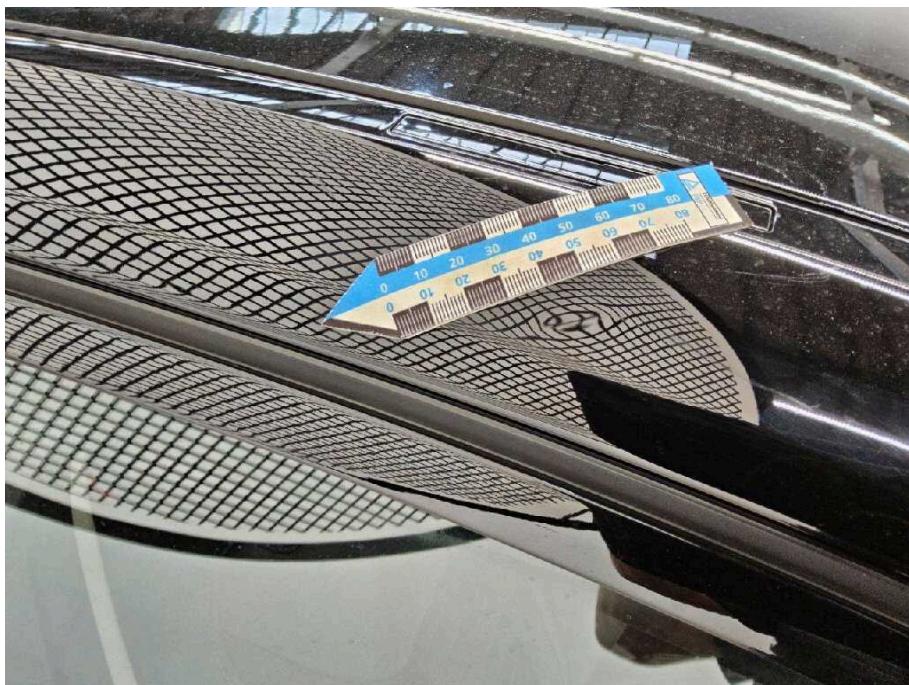
Bild 28
Dach Dachholm rechts Delle

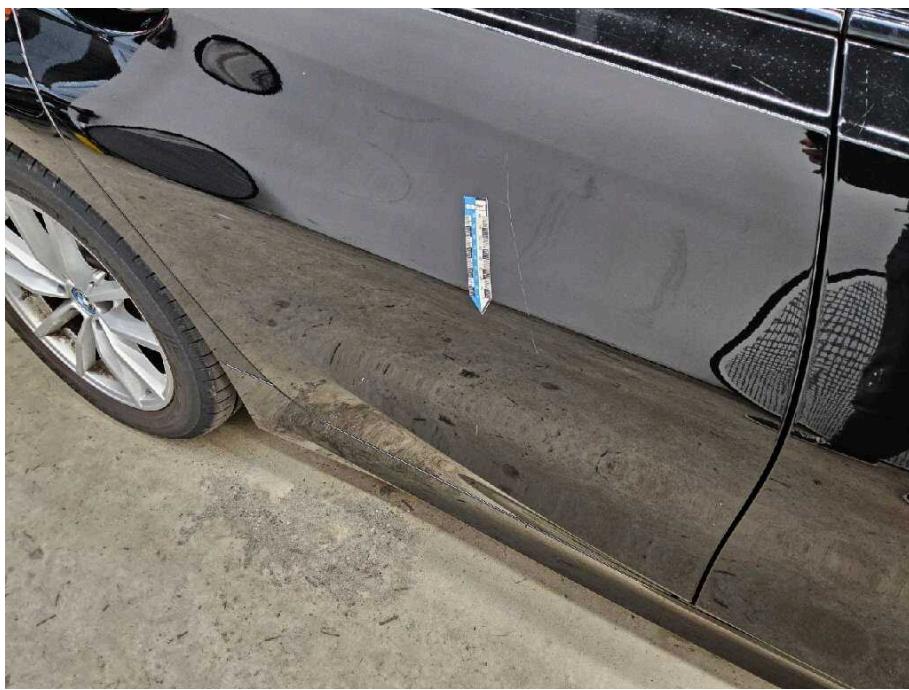
Bild 29
rechte Seite Tür hinten rechts Kratzer

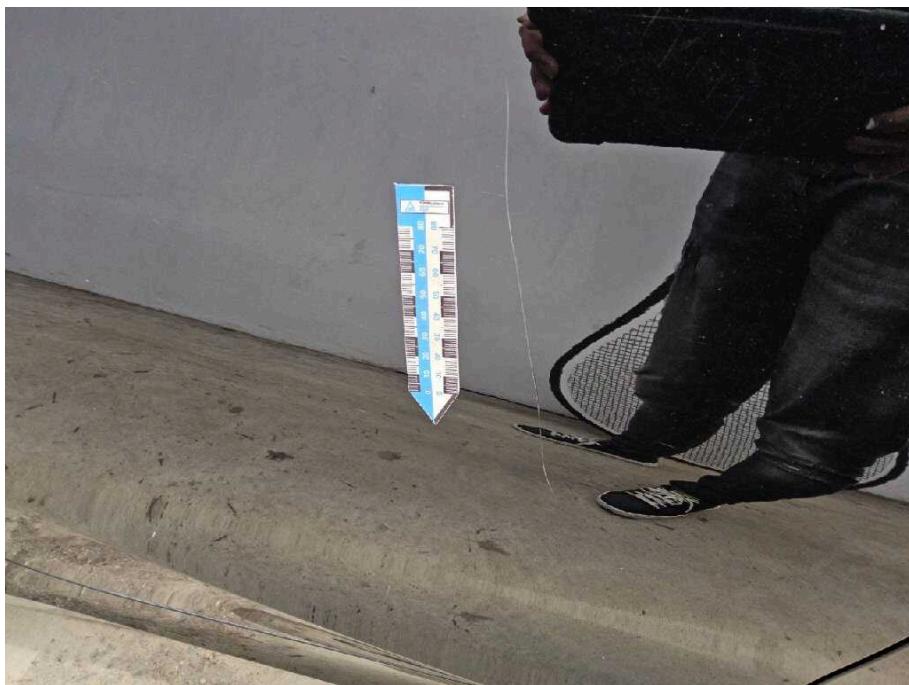
Bild 30
rechte Seite Tür hinten rechts Kratzer

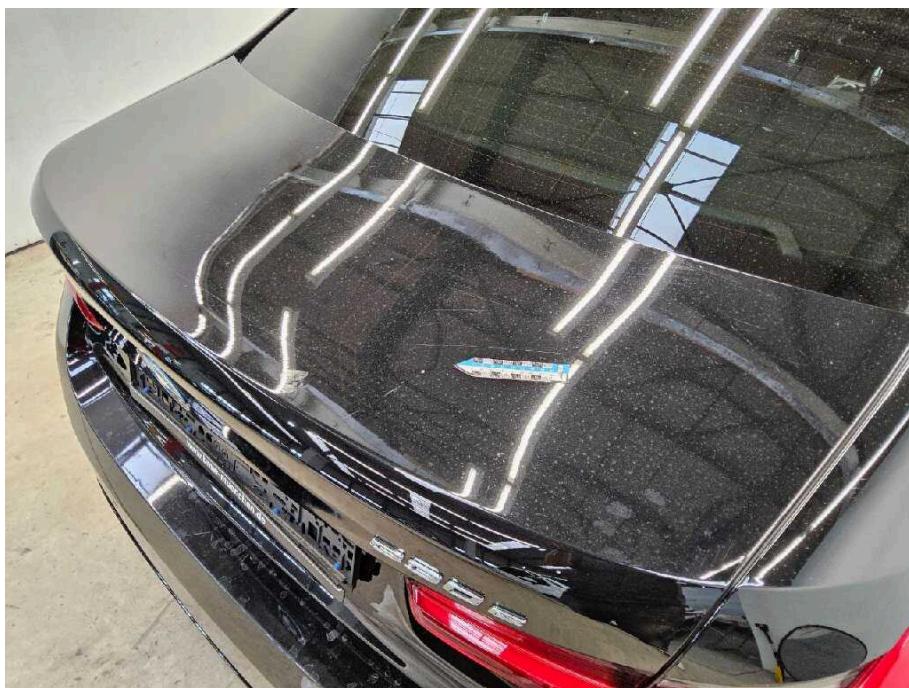
Bild 31
Fahrzeugheck Heckklappe Kratzer

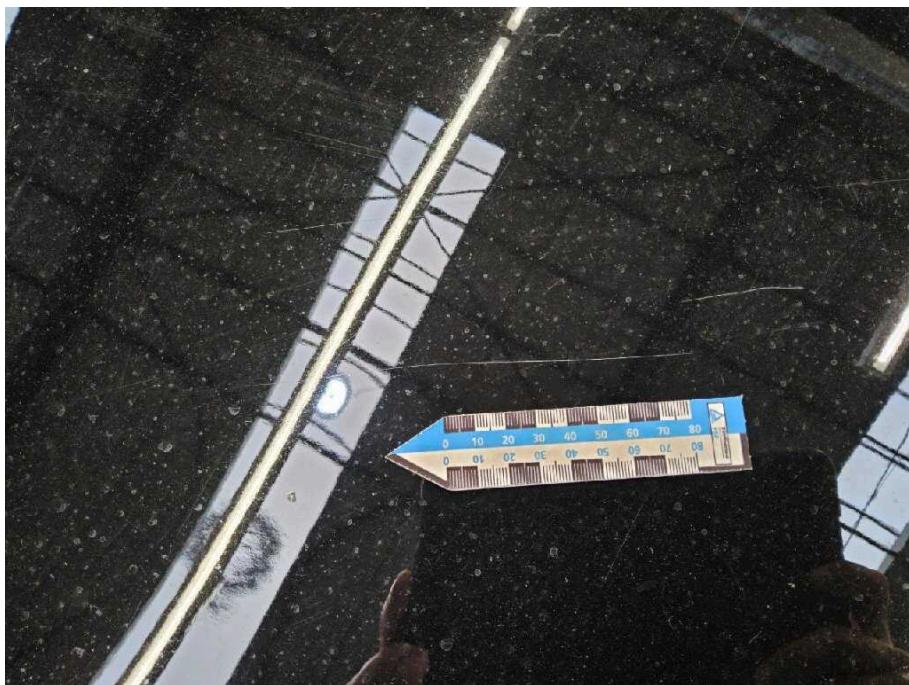
Bild 32
Fahrzeugheck Heckklappe Kratzer

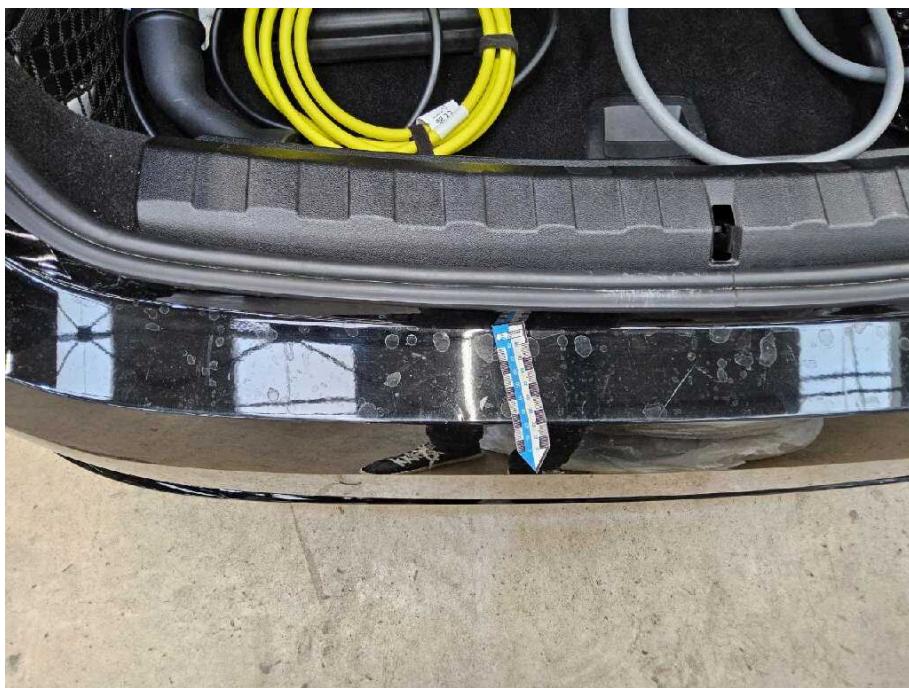
Bild 33
Fahrzeugheck Stoßfänger hinten Kratzer

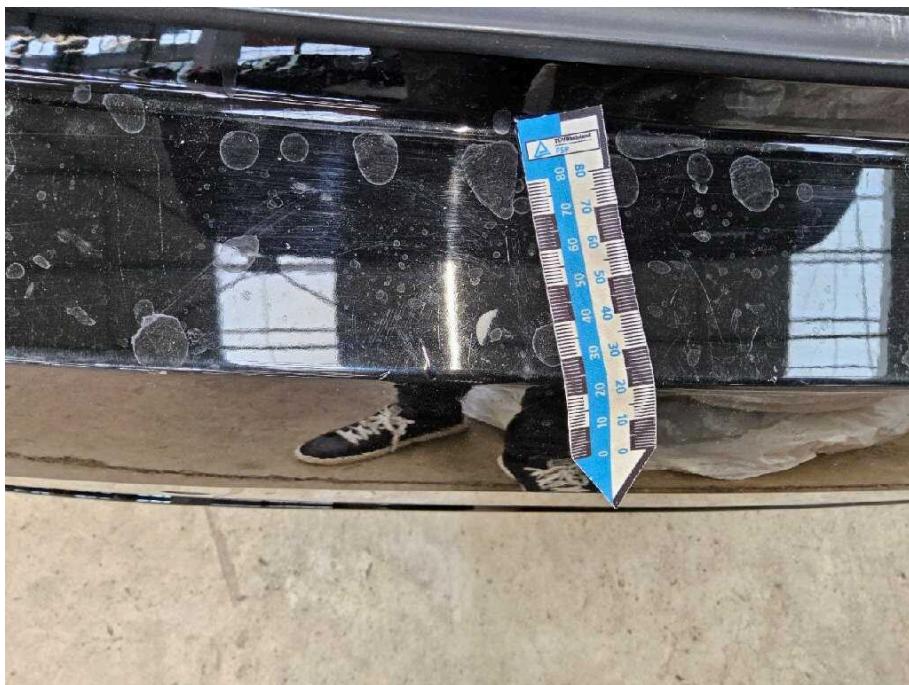
Bild 34
Fahrzeugheck Stoßfänger hinten Kratzer

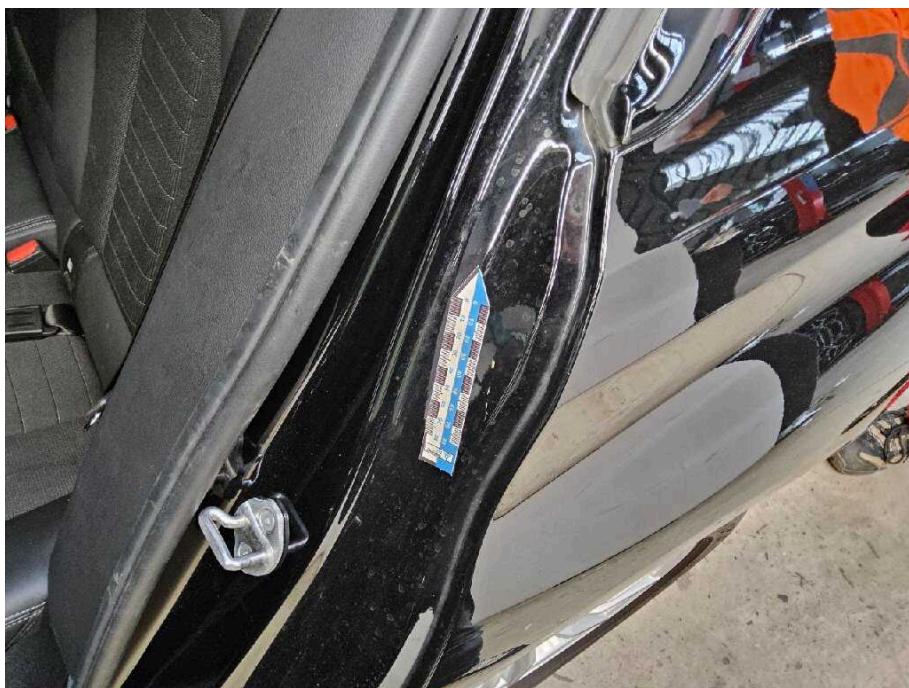
Bild 35
linke Seite C-Säule links Kratzer

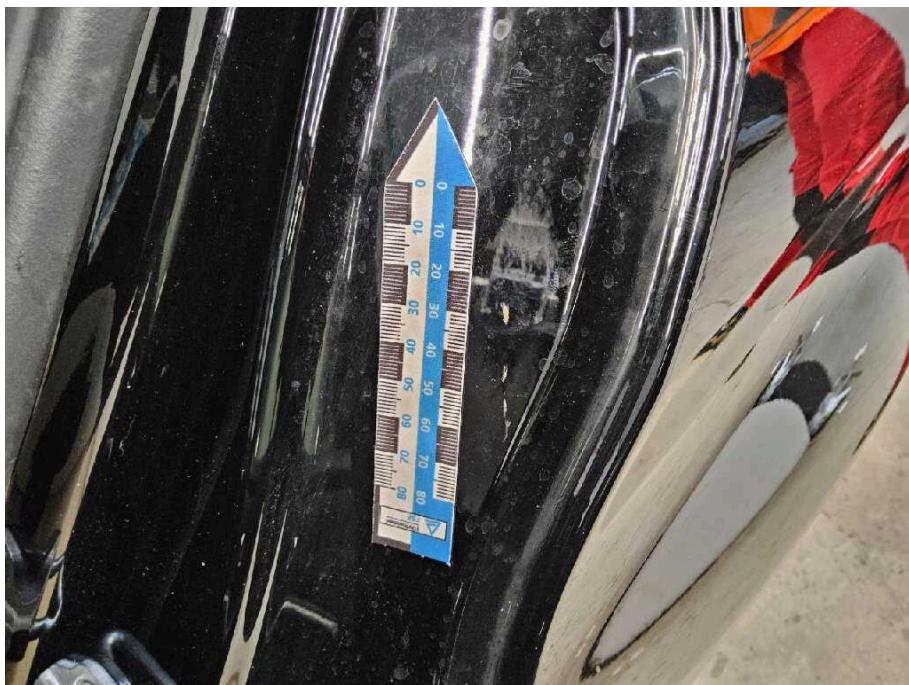
Bild 36
linke Seite C-Säule links Kratzer

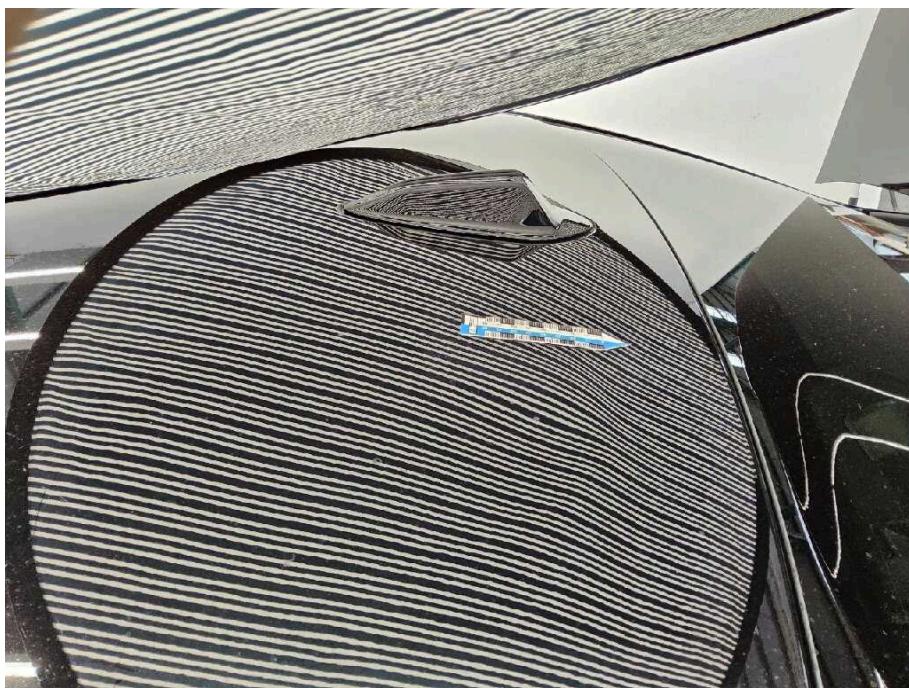
Bild 37
Dach Dachhaut deformiert

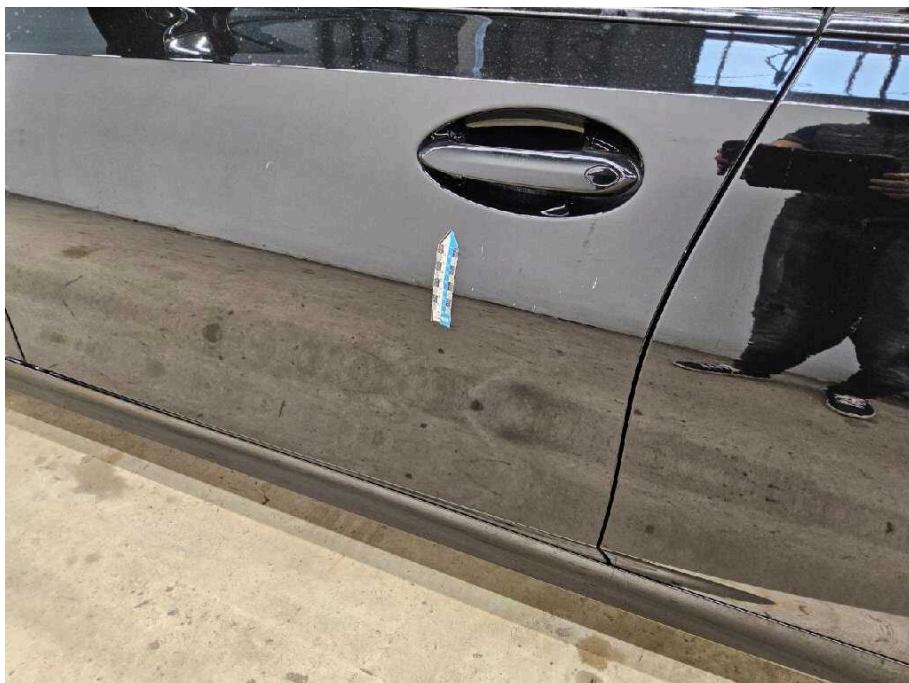
Bild 38
linke Seite Tür vorne links Kratzer

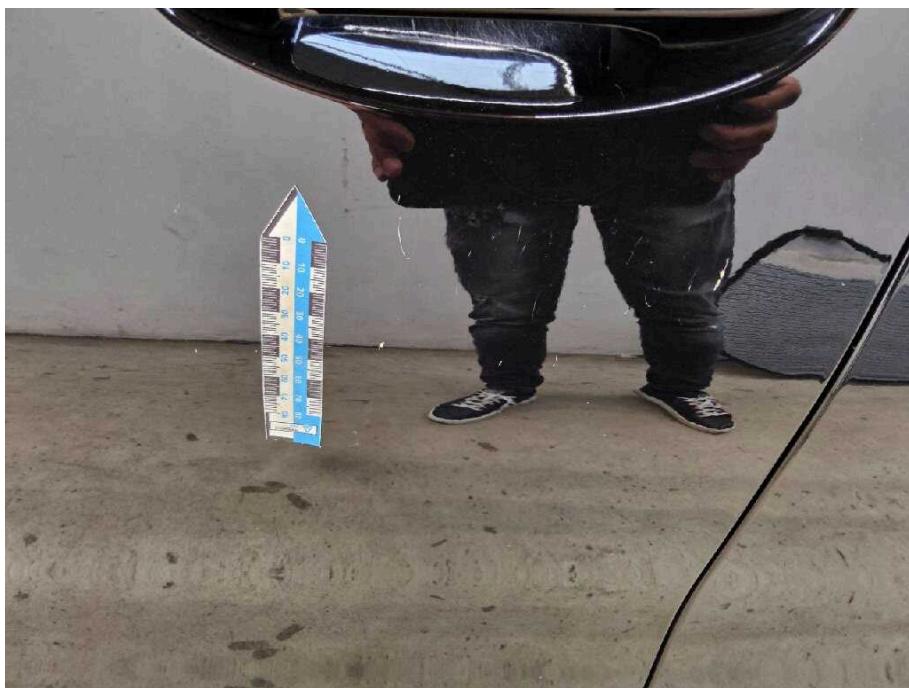
Bild 39
linke Seite Tür vorne links Kratzer

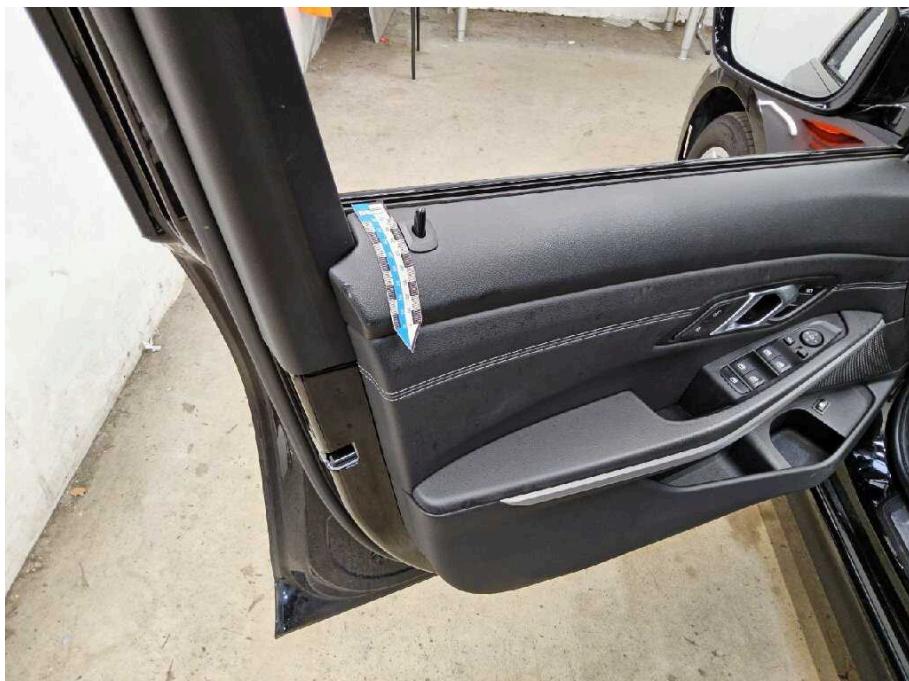
Bild 40
Innenraum Türverkleidung vorne links beschädigt

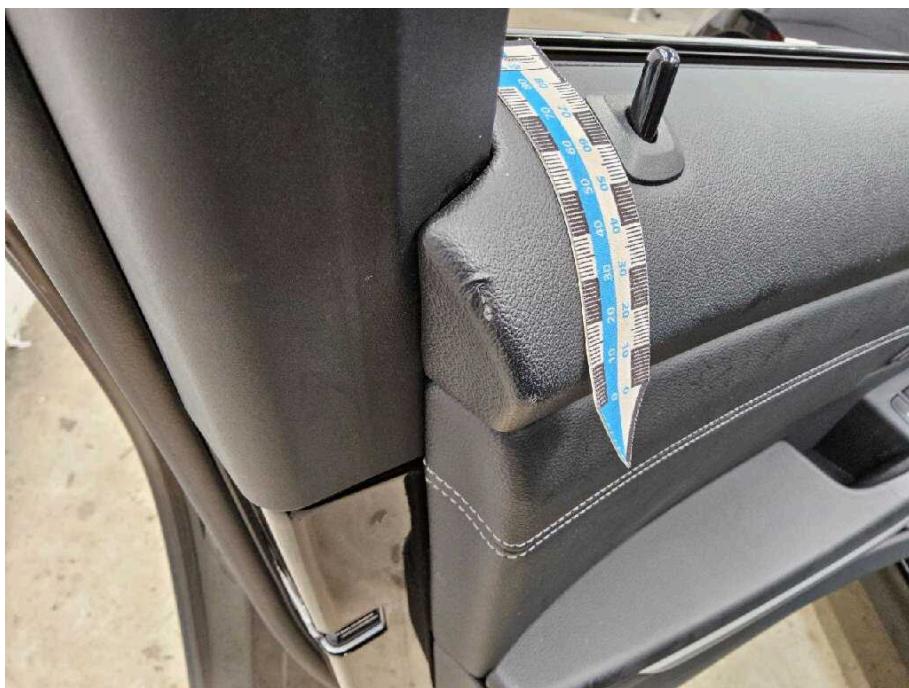
Bild 41
Innenraum Türverkleidung vorne links beschädigt

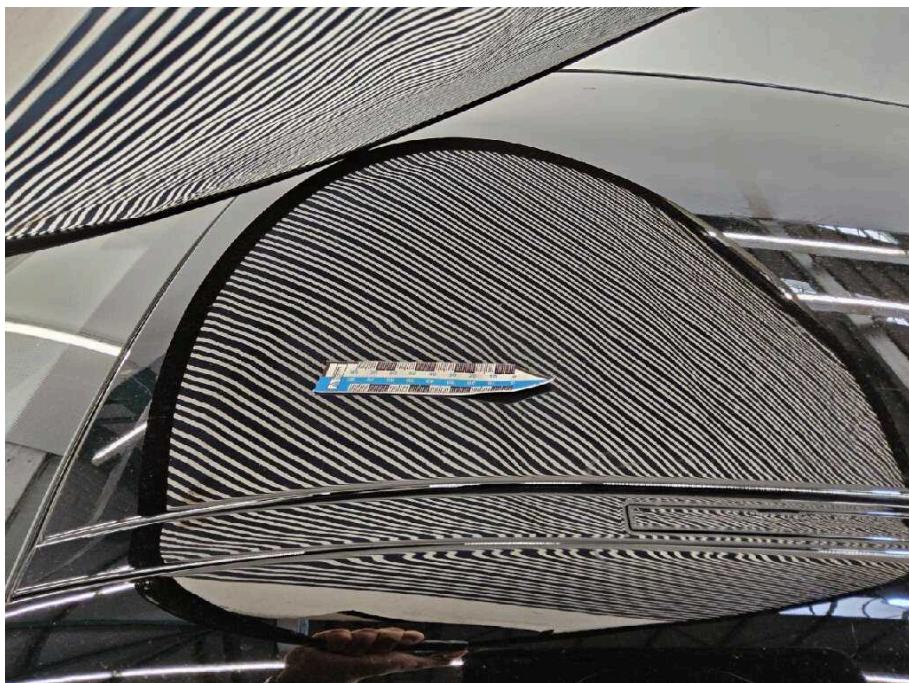
Bild 42
Dach Dachhaut deformiert

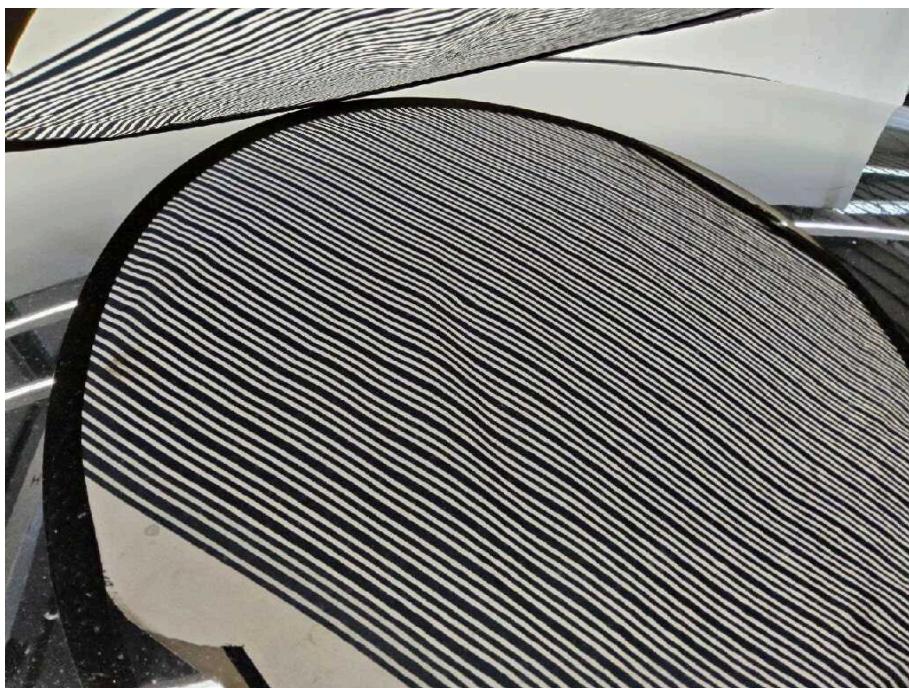
Bild 43
Dach Dachhaut deformiert

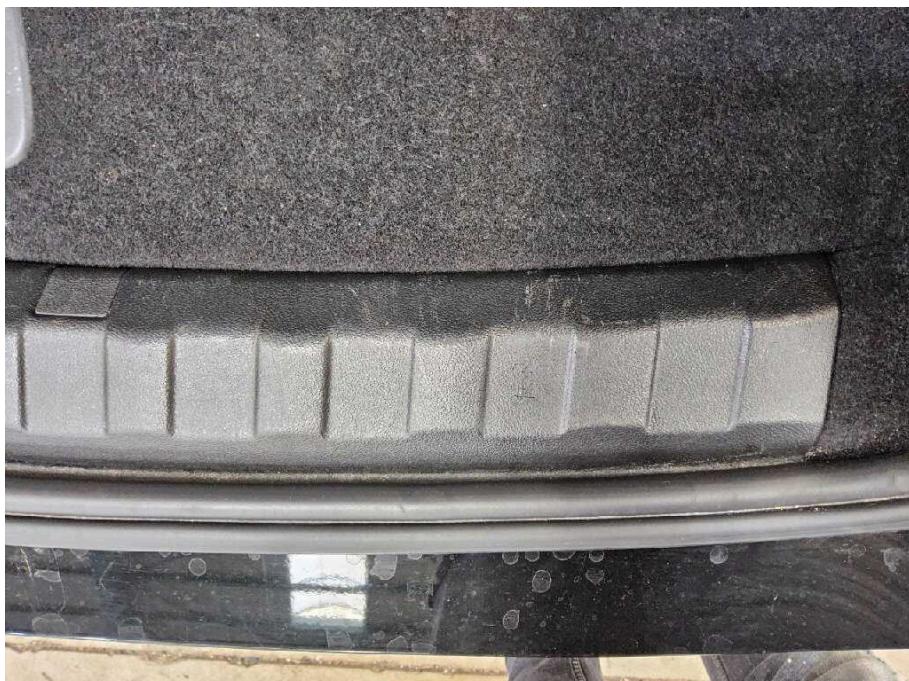
Bild 44
Innenraum Kofferraum Ladekantenverkleidung Kratzer

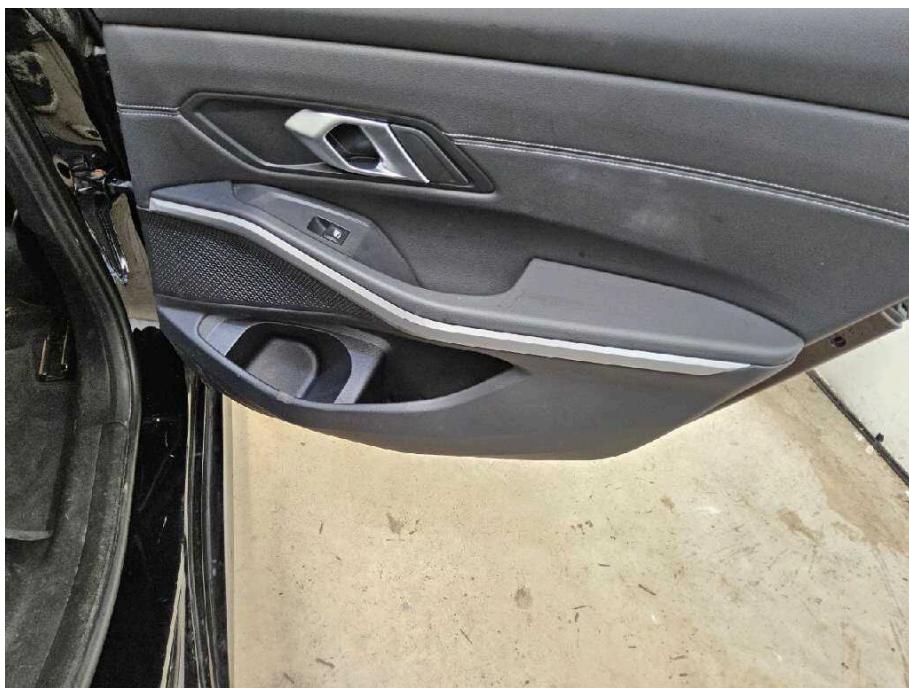
Bild 45

Innenraum Türverkleidung hinten rechts und Zierleiste beschädigt

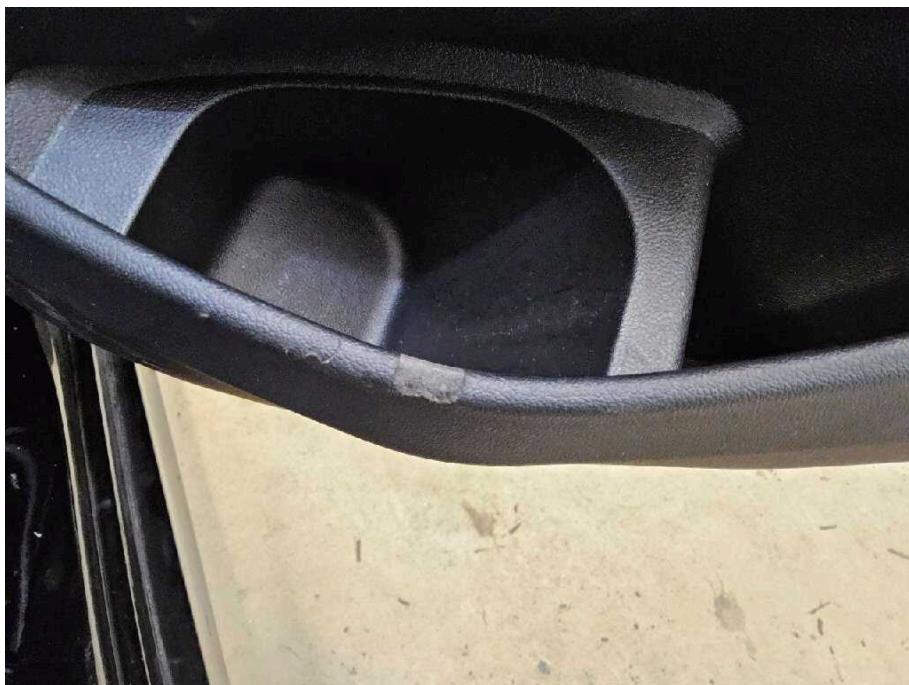
Bild 46

Innenraum Türverkleidung hinten rechts und Zierleiste beschädigt

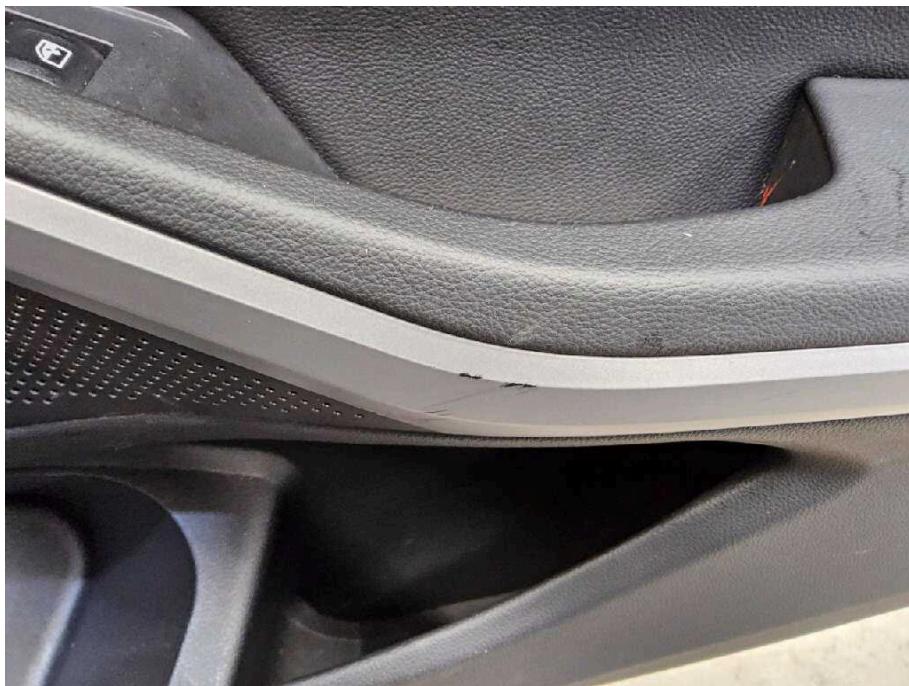
Bild 47

Innenraum Türverkleidung hinten rechts und Zierleiste beschädigt

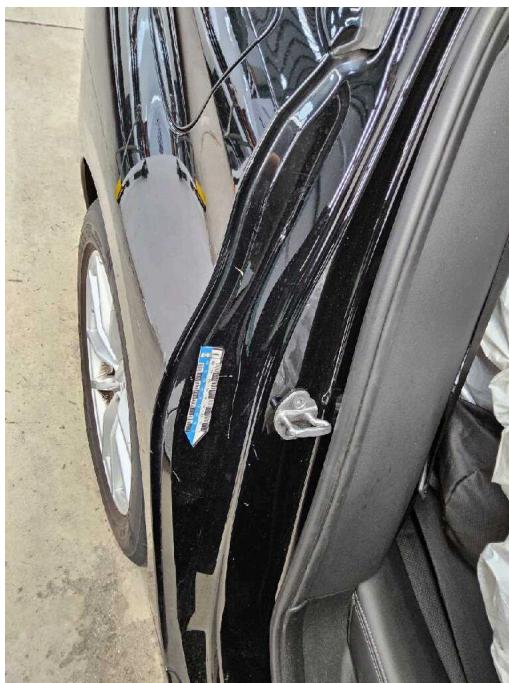
Bild 48

rechte Seite C-Säule rechts Kratzer

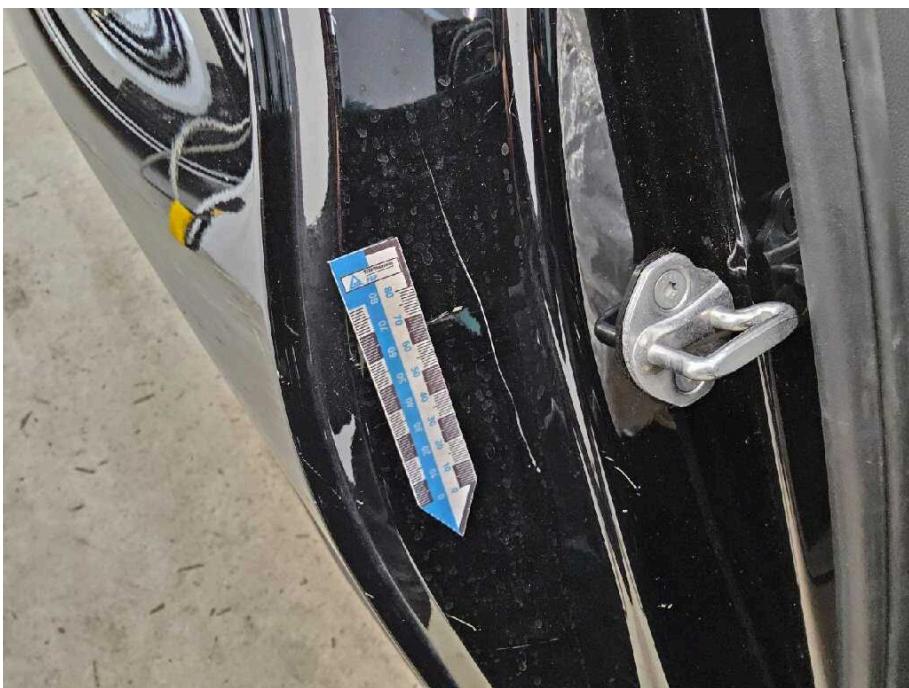
Bild 49
rechte Seite C-Säule rechts Kratzer
