Rücknahmegutachten

Berichtsnr.: 95025002789
Auftragsnummer: 8bf3412e-7570-4ad7-a94d-d5c934f4fea9
Vertragsnummer:
Kunde: Fleetpool GmbH
Schanzenstr. 41d
51063 Köln
Besichtigt durch: Rolf Reiter
Besichtigt am: 28.04.2025 um 14:00 Uhr
Standort: ServiceLobby RT GmbH
Straße: Arbach ob d. Str. 26/2
72793 Pfullingen
Deutschland
Fahrzeugart: PKW / Kombi
Hersteller: BMW
Modell / Verkaufsbezeichnung: 3 / 320 i M Sport
Fahrzeugidentifizierungsnummer: WBA21FY010FP37943

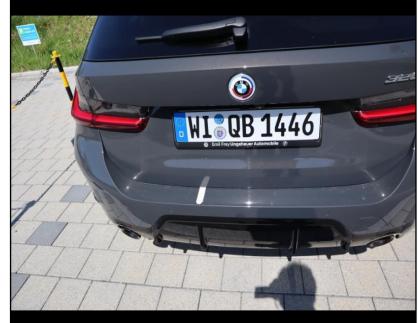
| Pos | Bezeichnung, Reparaturart | Reparaturkosten | Minderwert | |
|---|--|---|---|---|
| 1 | Stoßfänger hinten Verschrammt - Smart repair | 50,00 EUR | 50,00 EUR | |

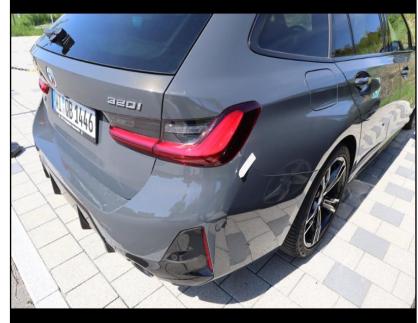
| Pos | Bezeichnung, Reparaturart | Reparaturkosten | Minderwert | |
|---|--|---|---|---|
| 2 | Stoßfängerecke hinten rechts Kratzer - Smart repair | 50,00 EUR | 50,00 EUR | |

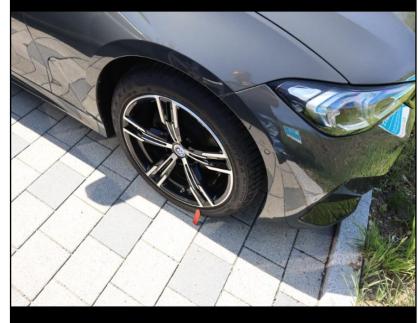
| Pos | Bezeichnung, Reparaturart | Reparaturkosten | Minderwert | |
|---|--|---|---|---|
| 3 | Alufelge vorne rechts Kratzer - Erneuern | 550,00 EUR | 550,00 EUR | |

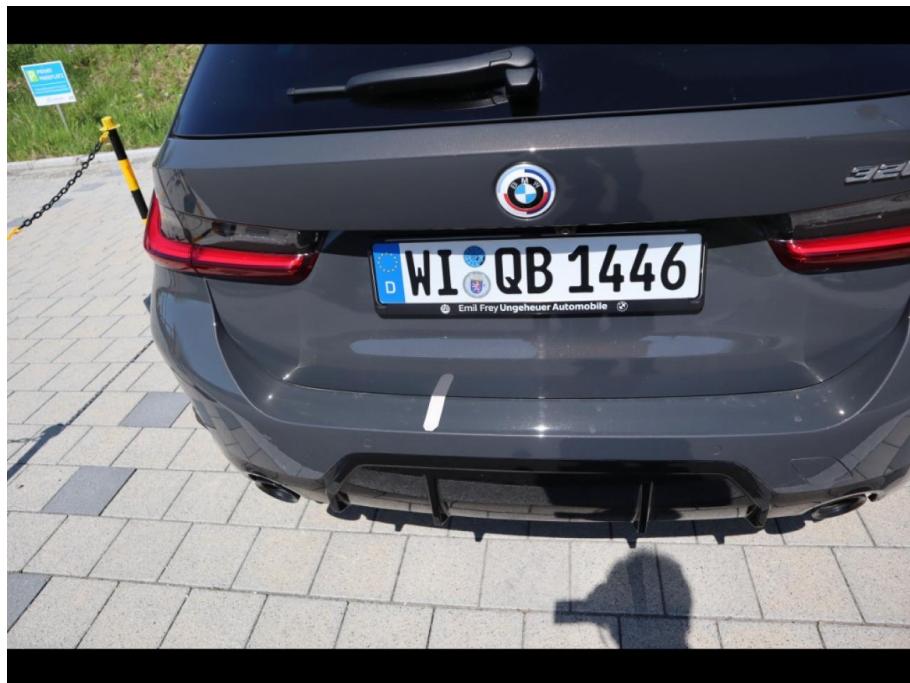
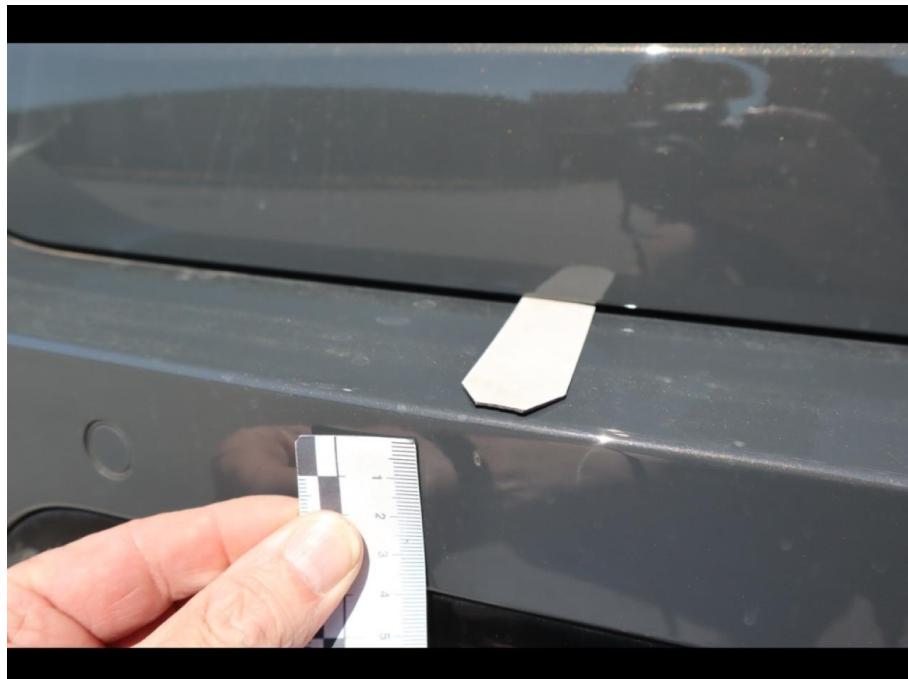
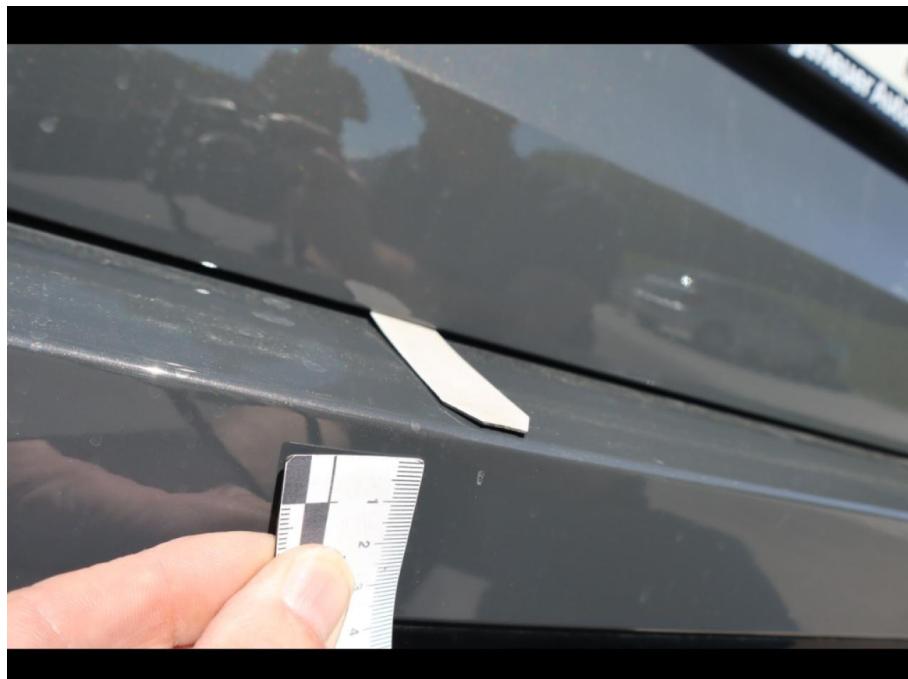
Bild 10 Stoßfänger hinten Verschrammt - Smart repair

Bild 11 Stoßfänger hinten Verschrammt - Smart repair

Bild 12 Stoßfänger hinten Verschrammt - Smart repair

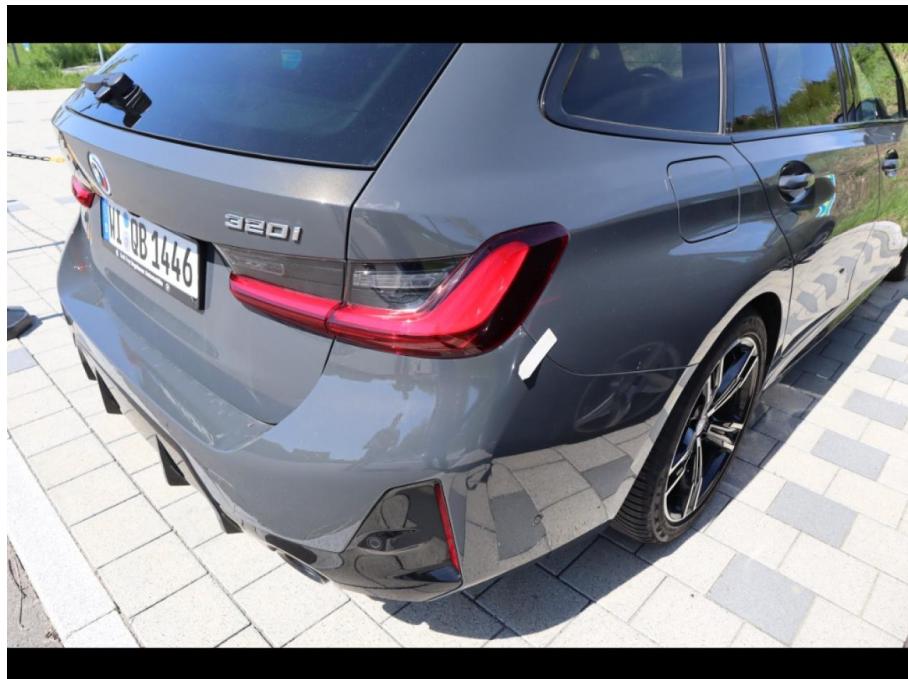
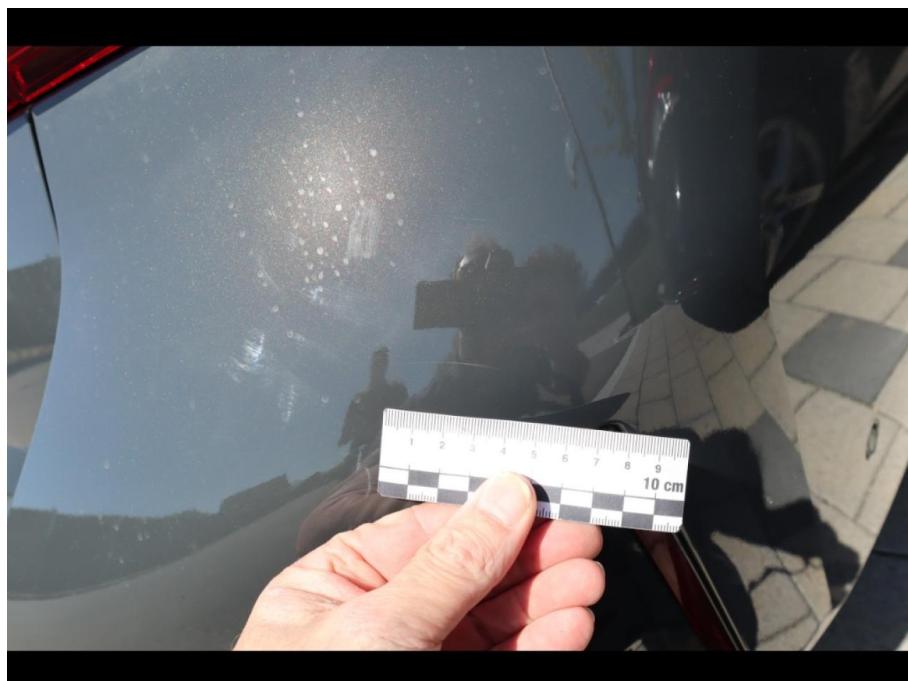
Bild 13 Stoßfängerecke hinten rechts Kratzer - Smart repair

Bild 14 Stoßfängerecke hinten rechts Kratzer - Smart repair

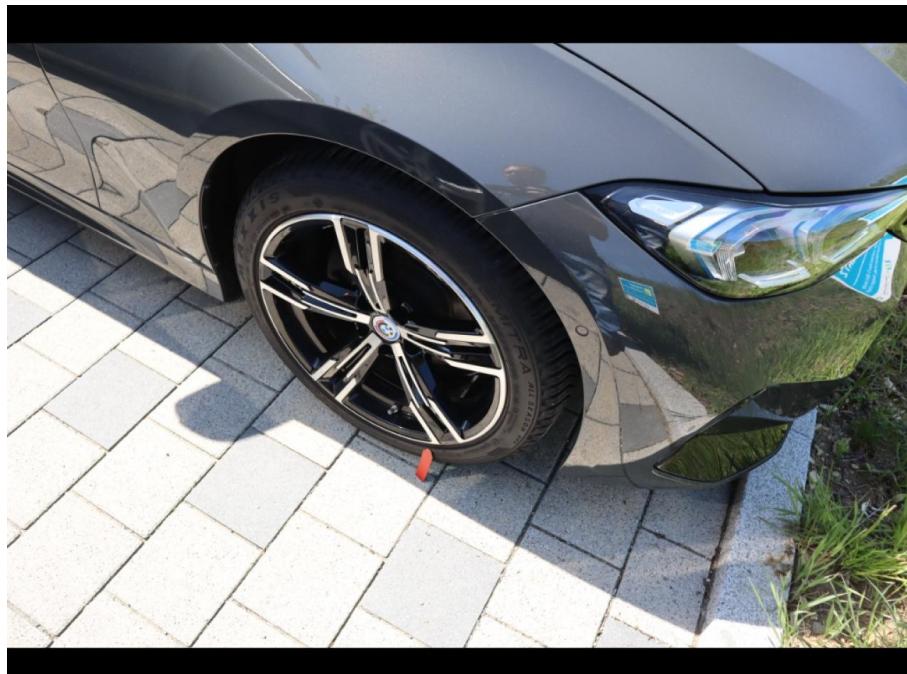
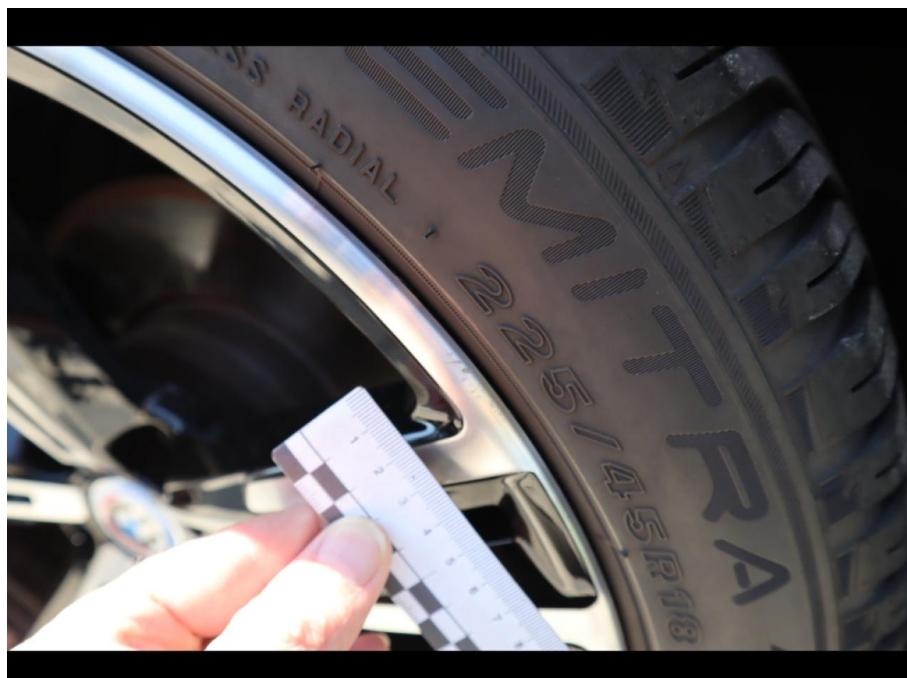
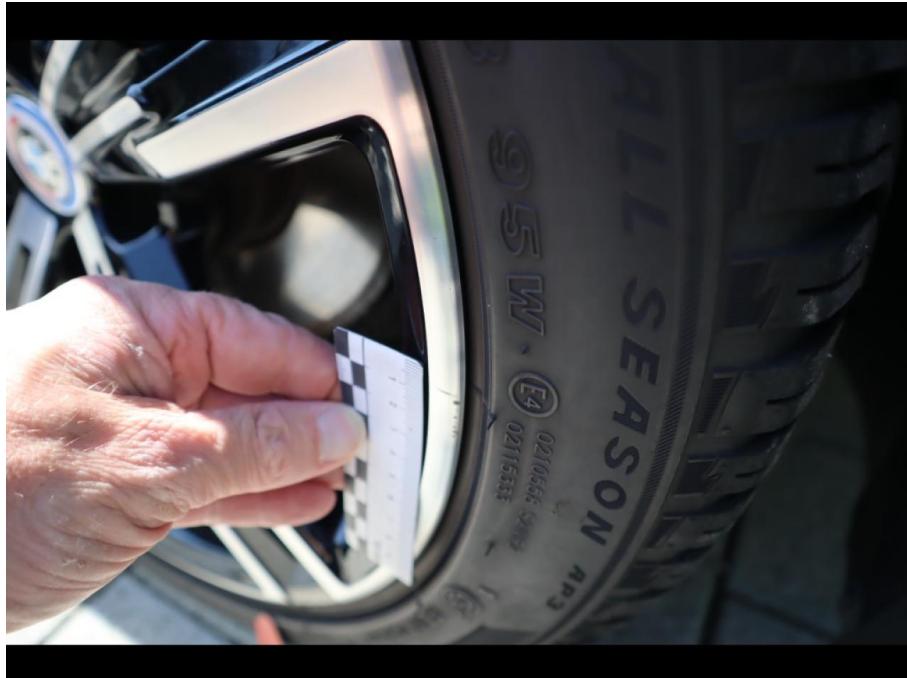
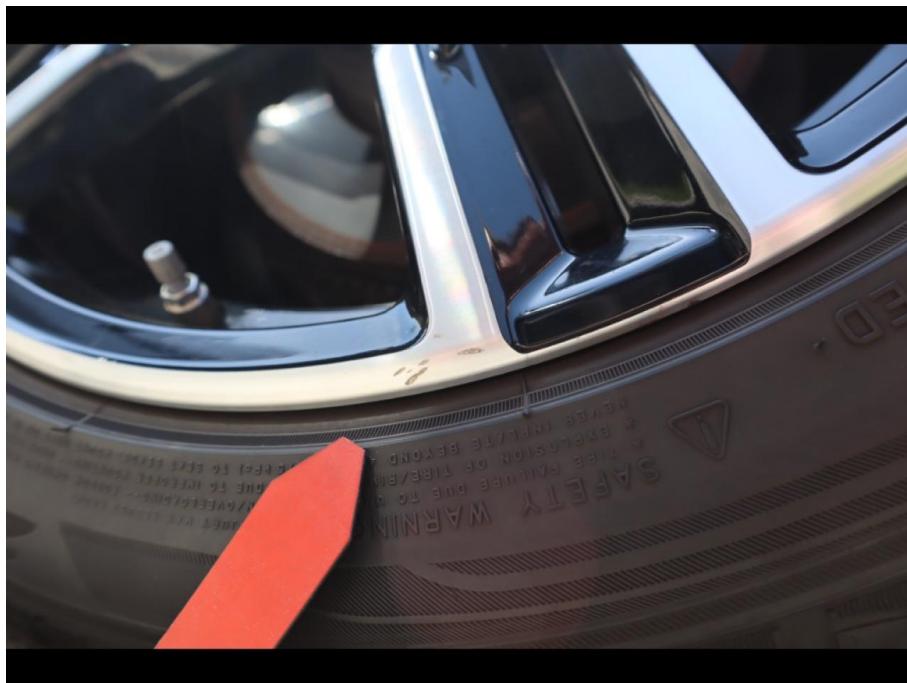
Bild 15 Alufelge vorne rechts Kratzer - Erneuern

Bild 16 Alufelge vorne rechts Kratzer - Erneuern

Bild 17 Alufelge vorne rechts Kratzer - Erneuern

Bild 18 Alufelge vorne rechts Kratzer - Erneuern
