Umsatzsteuer		\$25a										
							ja		nein										
Fahrzeugdaten	Hersteller		BMW		Typ		X3 M40d		Modell			X3 M40d							
	VIN			WBA25DN090N131616			Aufbau		Geschlossen SUV 5-Türer			Anzahl Türen	5	Kraftstoff	Diesel	KBA-Schlüssel		0005/CZX	
	Erstzulassung		Halter lt. Zulbesch. II		Gesamtfahrh. lt. Km-Zähler		Leistung (kW)		Anzahl Zylinder	6	HV-Batterie (kWh)	0	Hubraum (ccm)		2993	HU		02/27

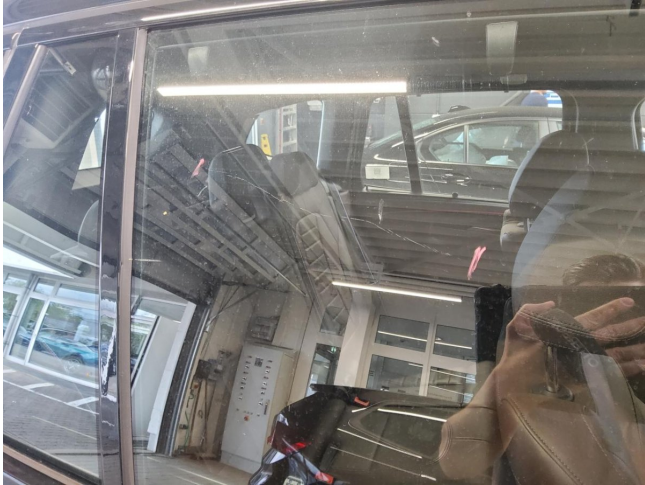
Seitenscheibe hinten rechts - Kratzer - erneuern

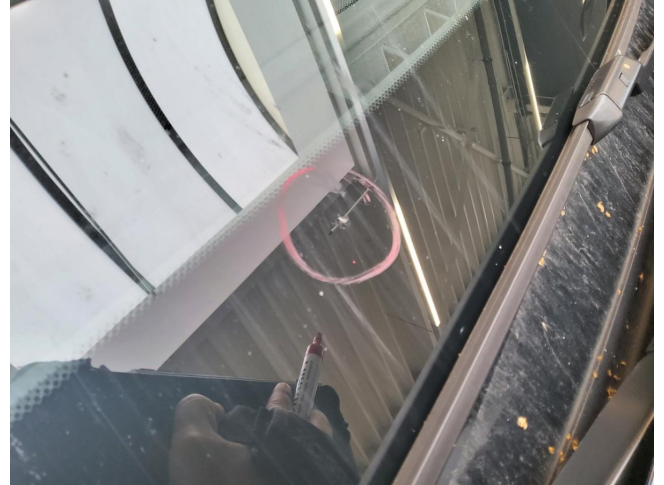
Windschutzscheibe - Steinschlag mit Rissbildung, ersetzen

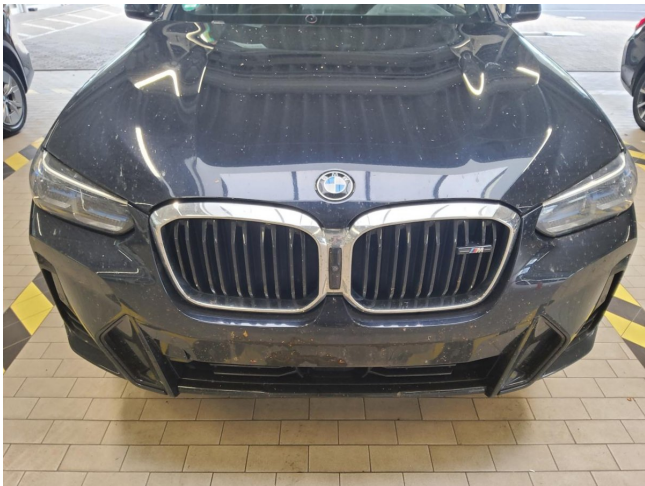
Front Steinschlag GS

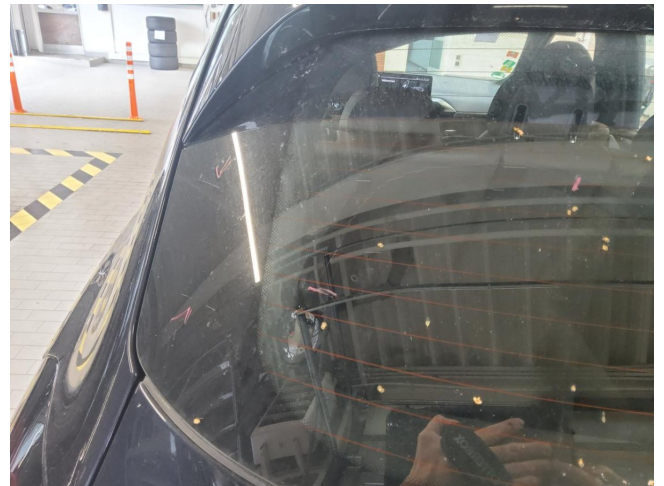
Heckscheibe - Kratzer - erneuern

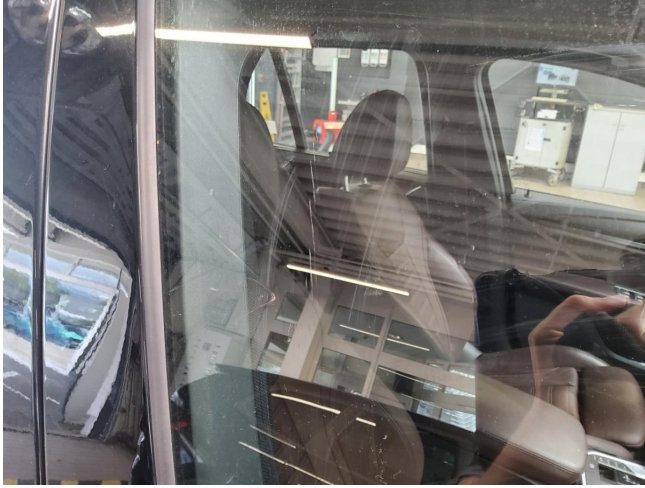
Seitenscheibe vorne rechts - Kratzer - erneuern

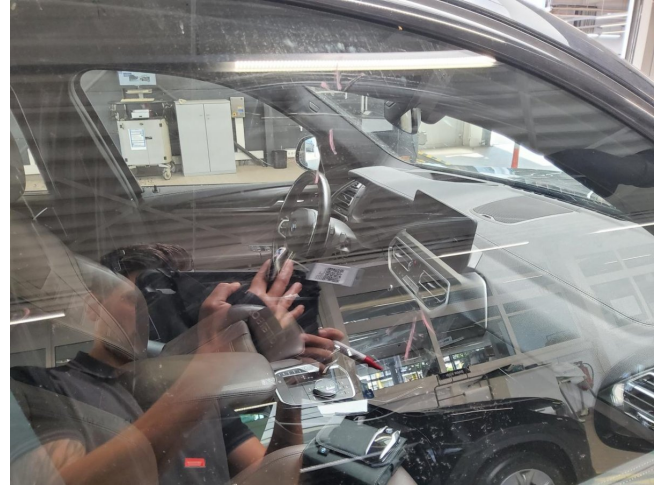
Seitenscheibe vorne rechts - Kratzer - erneuern

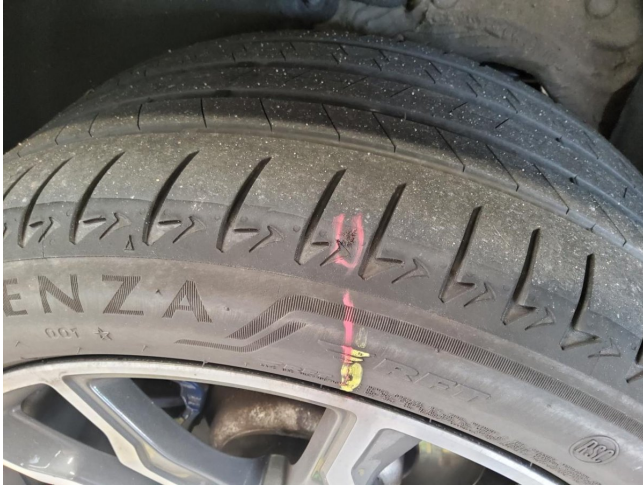
Reifen (Sommer-Radsatz) - Hinterachse links - Fremdkörper in Lauffläche, erneuern

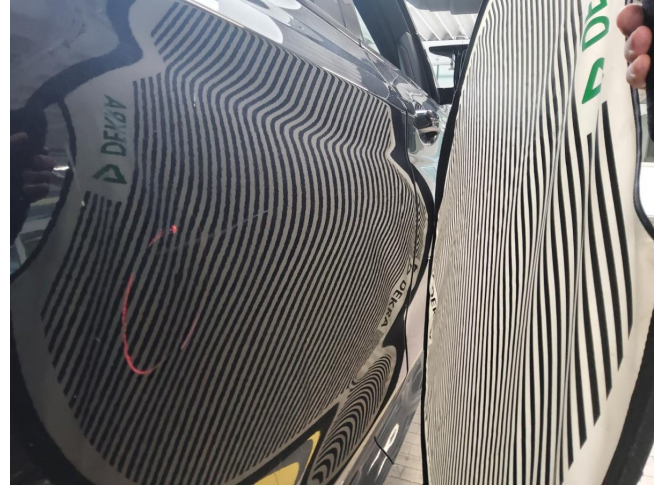
Tür hinten rechts - Dellen drücken

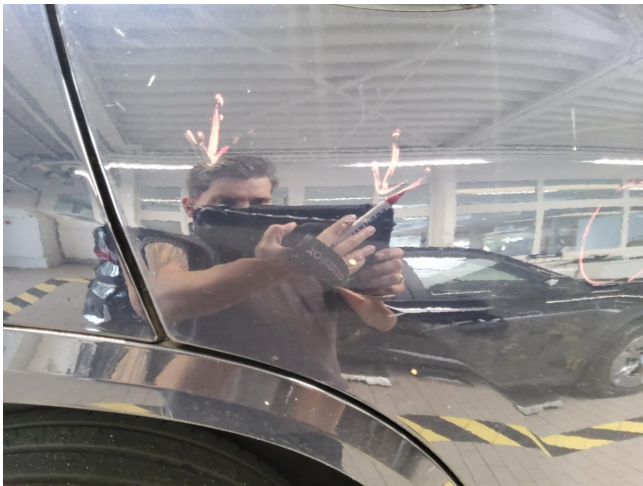
Tür hinten rechts - Dellen drücken

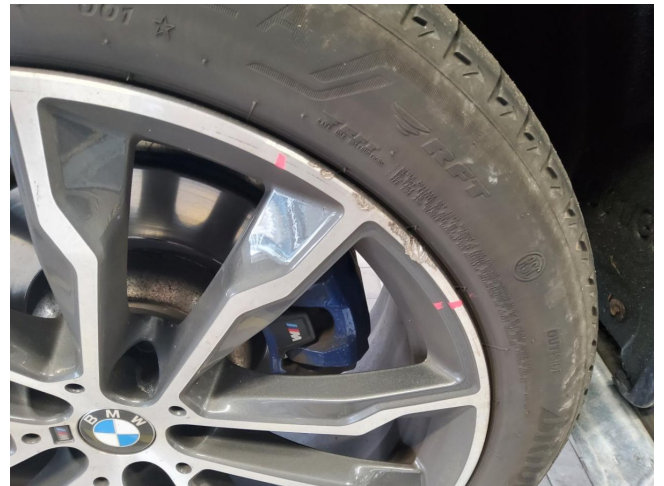
Felge (Sommer-Radsatz) - Hinterachse rechts - beschädigt, erneuern

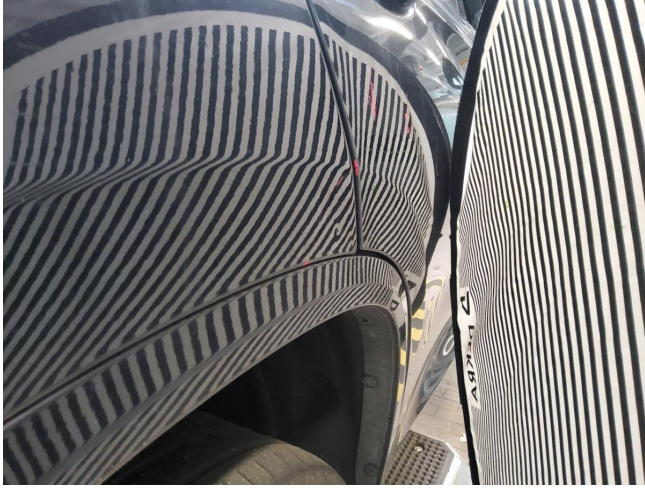
Fondseite rechts - Dellen drücken

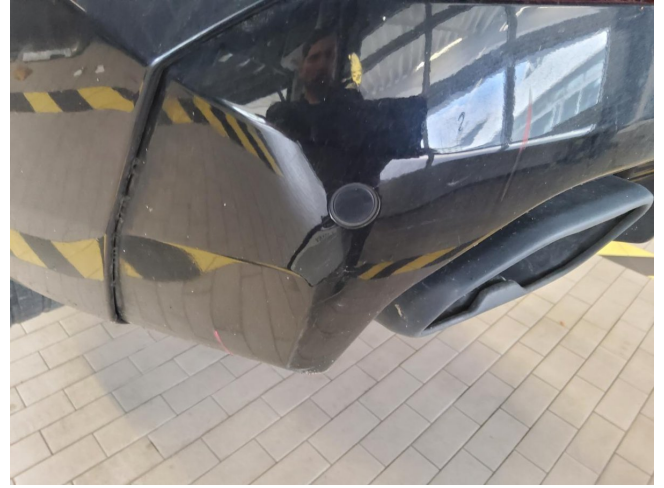
Verkleidung Stossfänger hinten unten kra. lack.

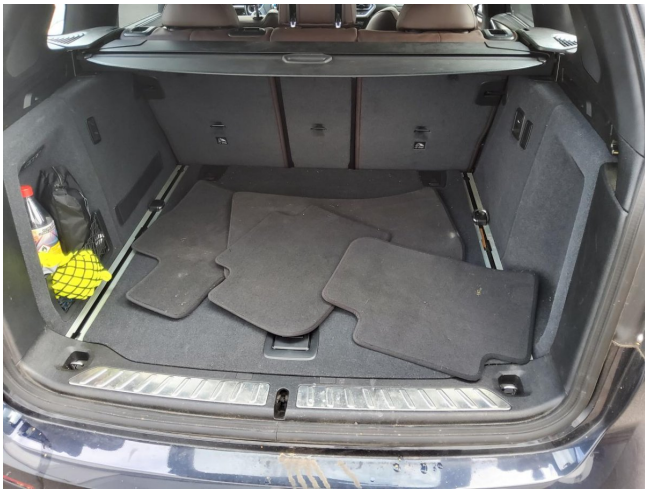
Fussmatten fehlen ern. (REPARIERT)
