Zustandsbericht

Fahrzeughalter	Allane SE
Ihr Auftrag vom	16.07.2025 durch Allane SE
Besichtigungsort	71384 Weinstadt, 71384 Weinstadt
Besichtigungsdatum	24.07.2025
Referenznummern	0030993054 - 0082875079

Kennzeichen	FN-AW 4700	Fzg.-Ident.-Nummer	WBA25DP050N161189
Fabrikat	BMW	1. Zulassung	07.07.2022
Typ	X3 xDrive20i AT	Fahrzeugart	Geländewagen
Getriebe / Gänge	Automatik / 8	Farbe	Alpin-Weiß - 2-Schicht uni
Laufleistung abgelesen	137.984 km	Sitzplätze	5
Achsen / angetrieben	2 / 2	Aufbau	Kombilimousine, 5 Türen
Anzahl Besitzer	1	nächste HU	07/2027
Motorart	Hybridantrieb / Benzin / Elektro	Hubraum / Nennleistung	1.998 ccm / 135 KW

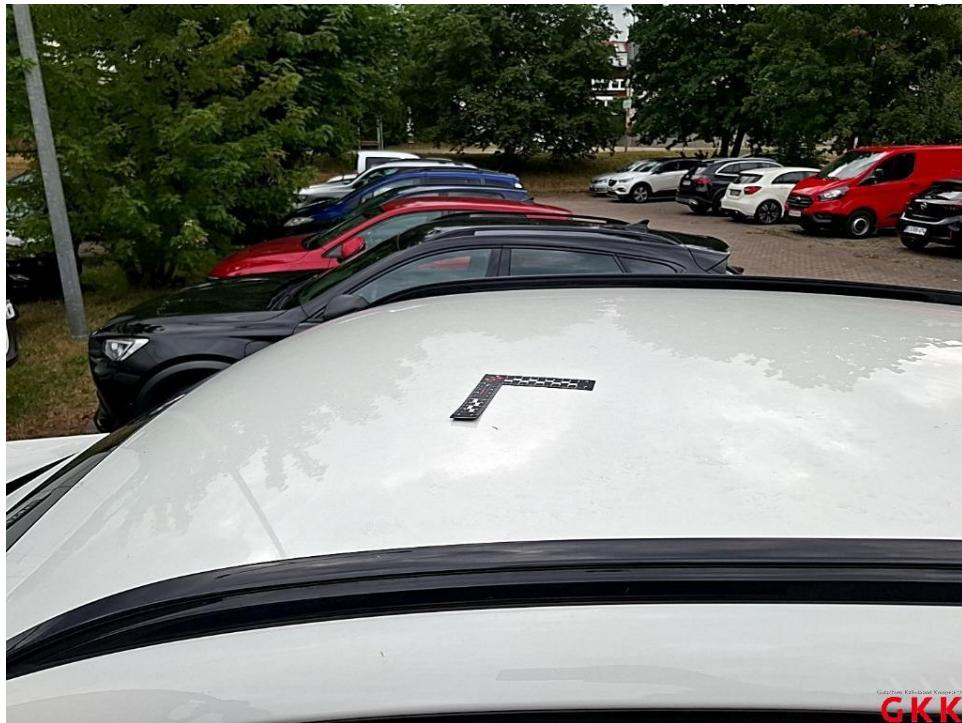
Dach, bis 3 Dellen / Bauteil (Bild 13, Bild 14, Bild 15)

Bild 13. Dach, bis 3 Dellen / Bauteil, kalt drücken

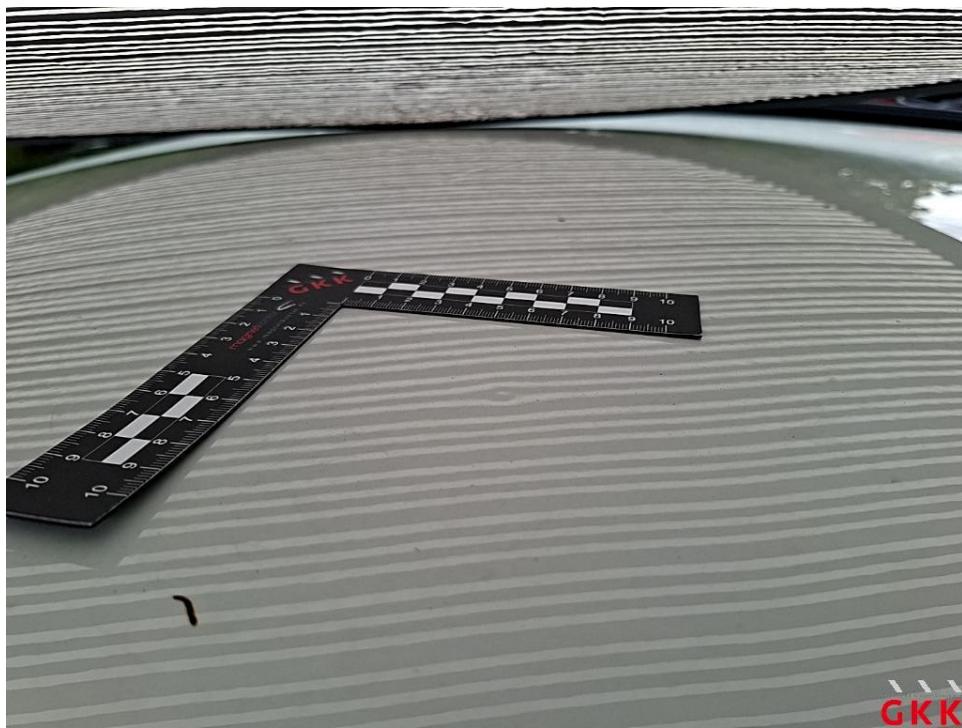
Bild 14. Dach, bis 3 Dellen / Bauteil, kalt drücken

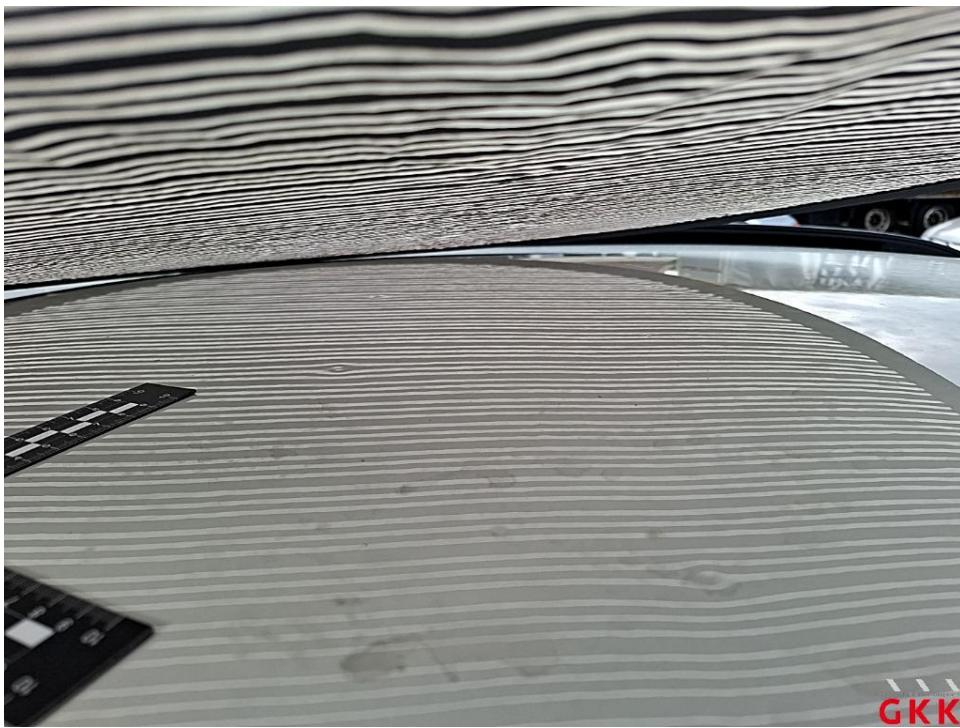
Bild 15. Dach, bis 3 Dellen / Bauteil, kalt drücken

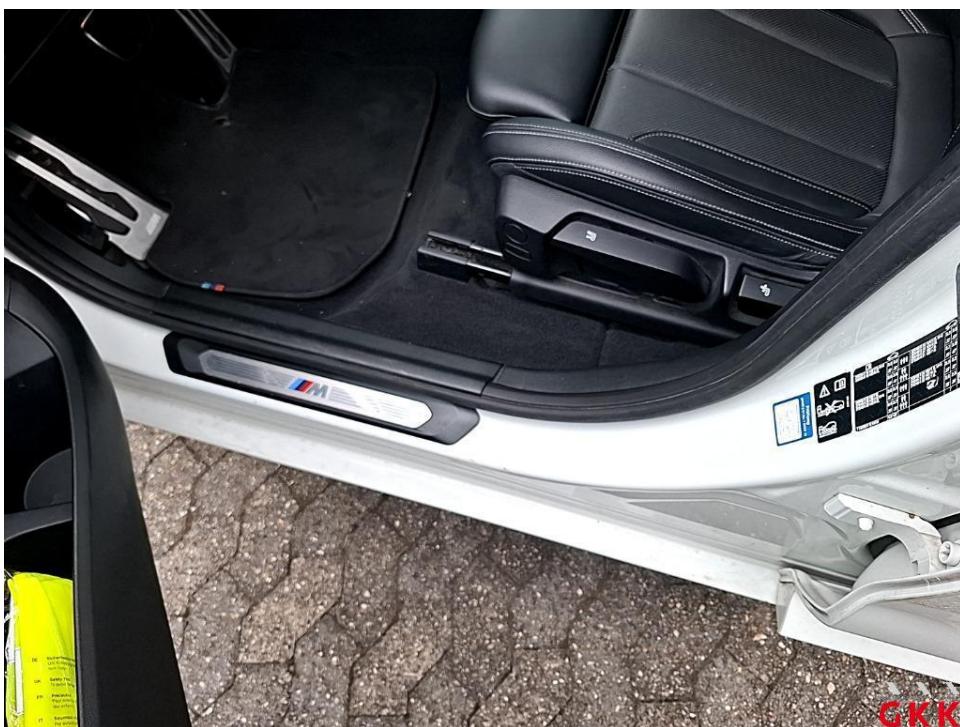
Tür vorne links Einstieg, verkratzt (Bild 16, Bild 17)

Bild 16. Tür vorne links, Einstieg, verkratzt, auslegen, schleifen, polieren

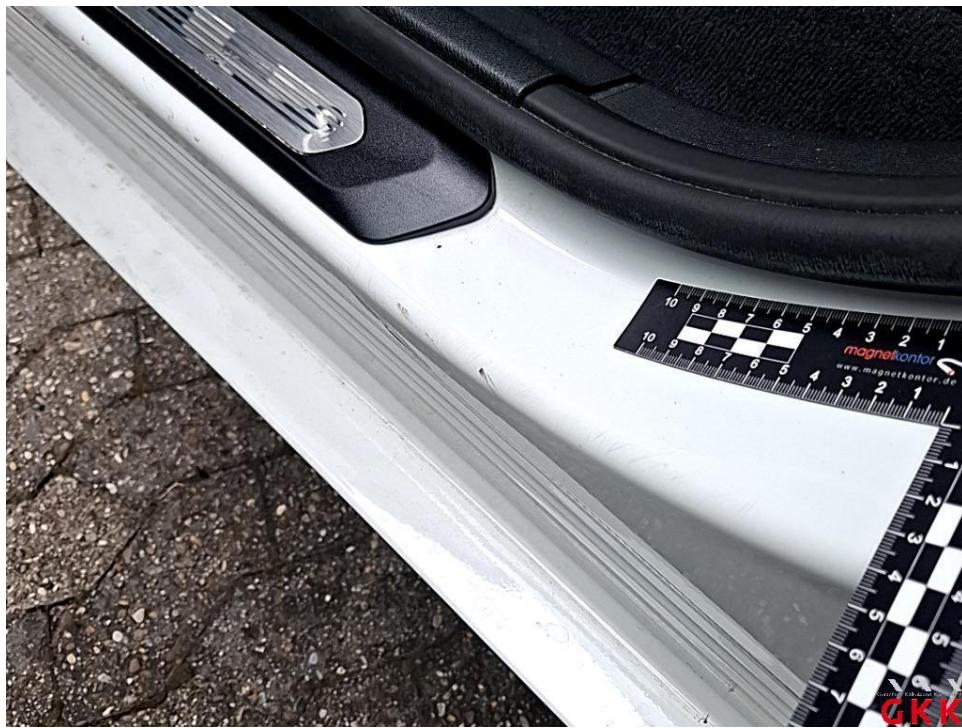
Bild 17. Tür vorne links, Einstieg, verkratzt, auslegen, schleifen, polieren

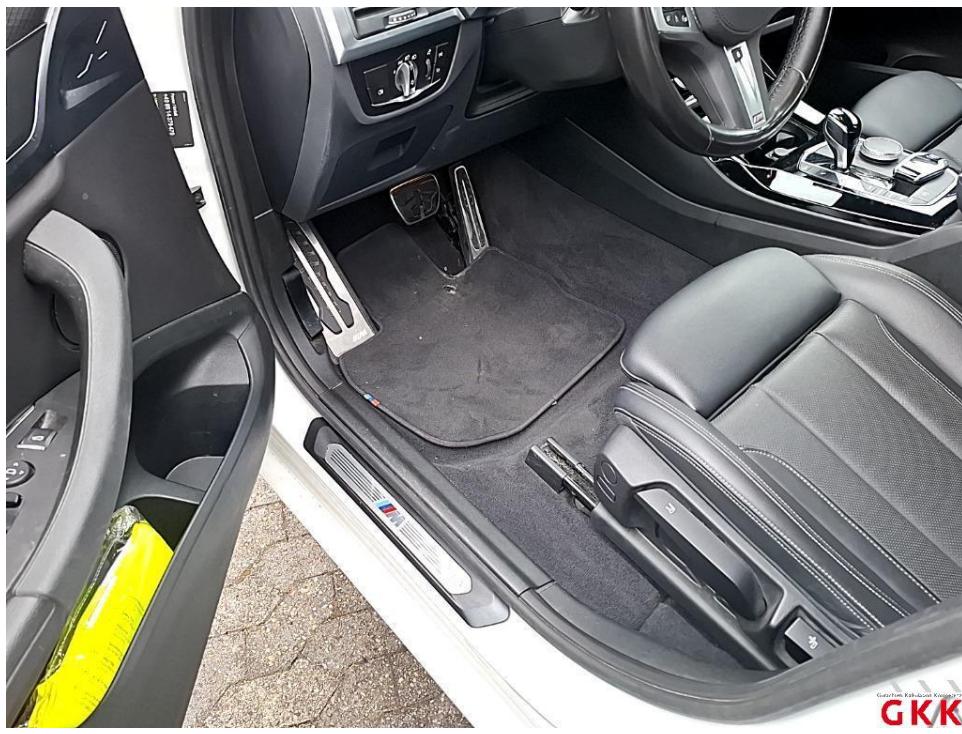
Fußmatte(n) vorne links, beschädigt (Bild 18, Bild 19)

Bild 18. Fußmatte(n), vorne links, beschädigt, ersetzen

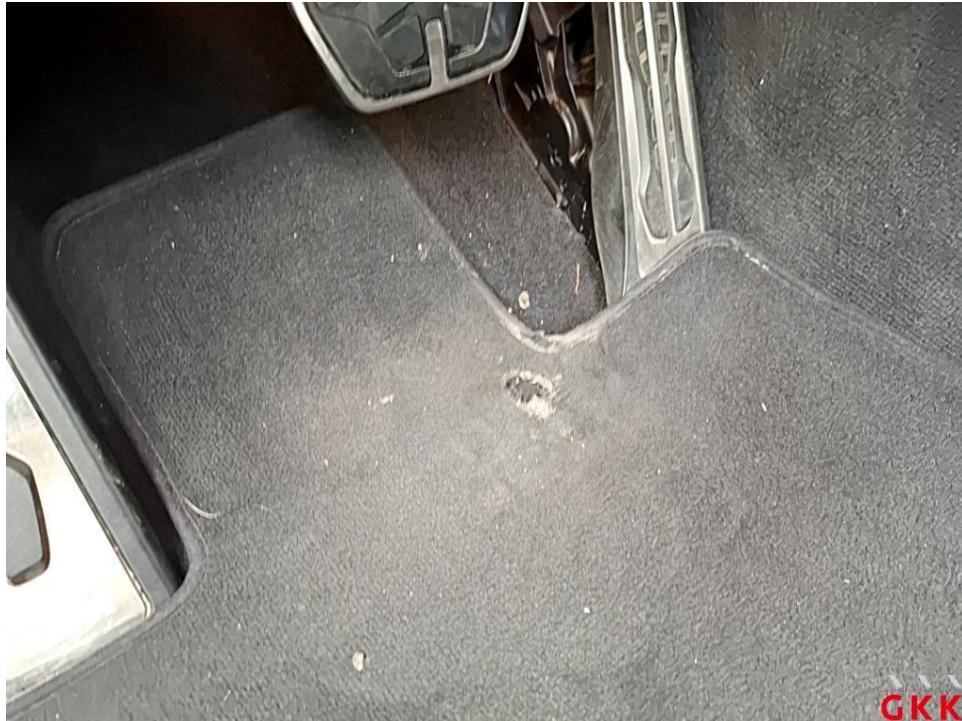
Bild 19. Fußmatte(n), vorne links, beschädigt, ersetzen

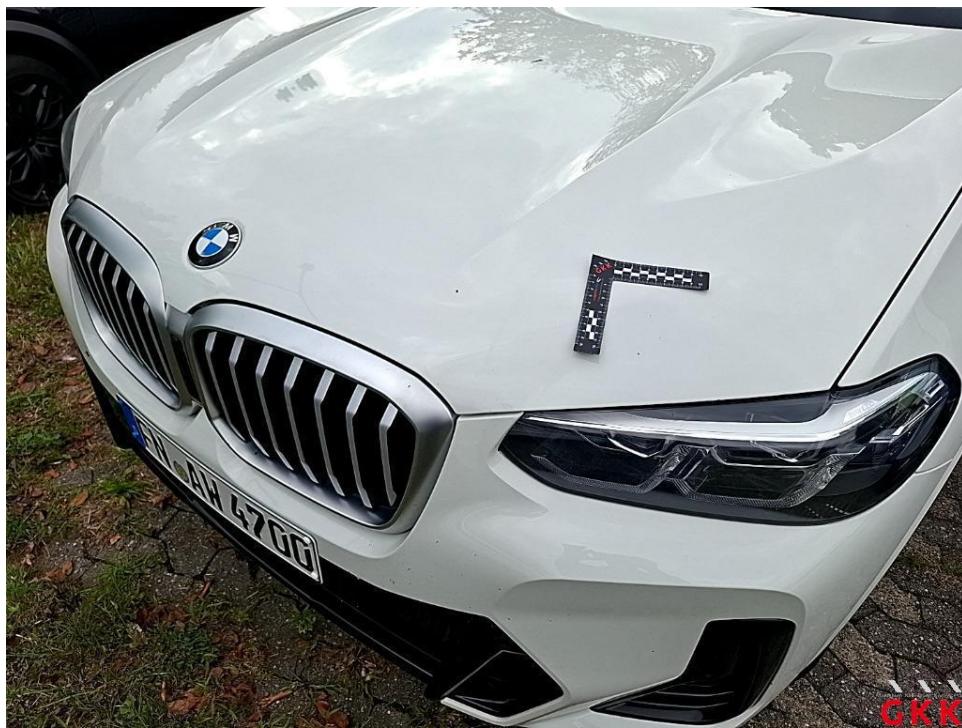
Motorhaube, Steinschlag (Bild 20, Bild 21)

Bild 20. Motorhaube, Steinschlag, lackieren

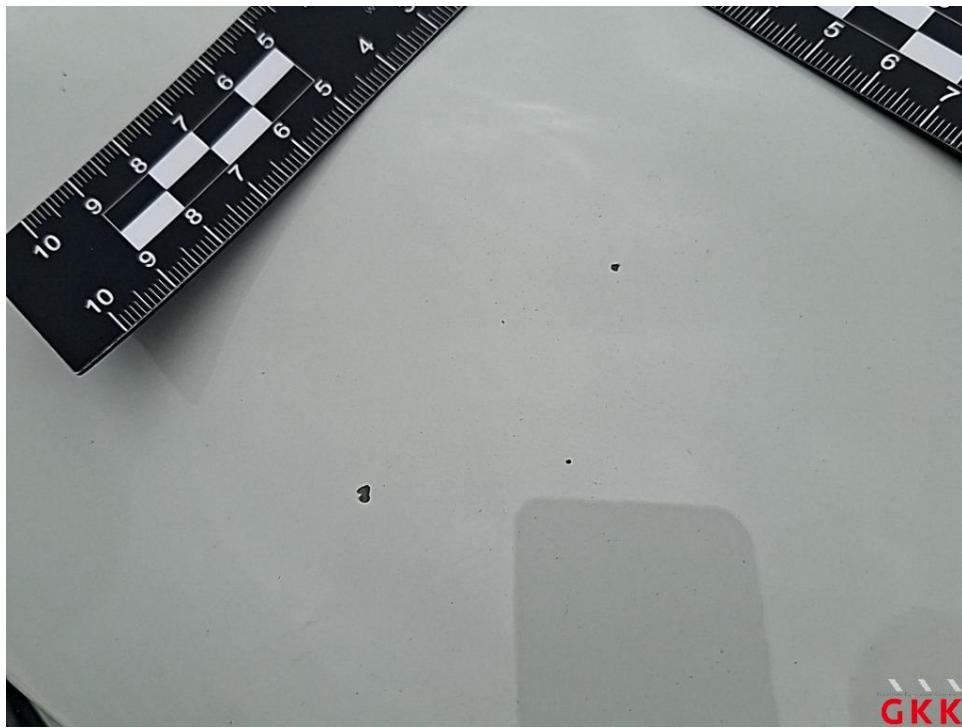
Bild 21. Motorhaube, Steinschlag, lackieren

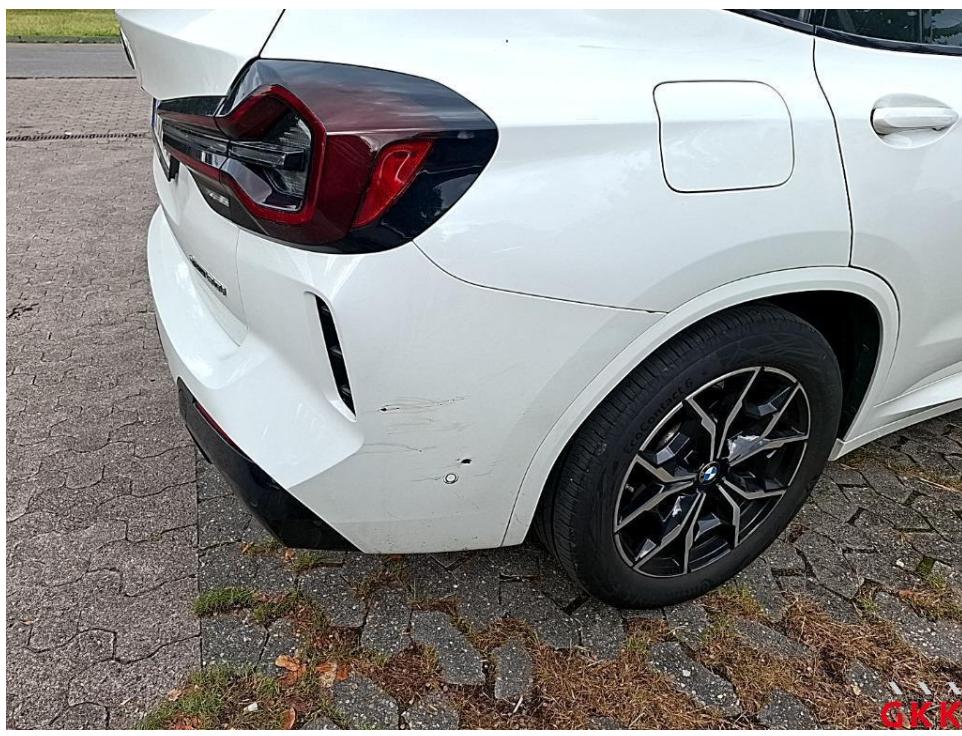
Stoßfänger hinten Verkleidung oberhalb -lackiert-, verkratzt (Bild 22, Bild 23, Bild 24)

Bild 22. Stoßfänger hinten, Verkleidung oberhalb -lackiert-, verkratzt, instand setzen - lackieren

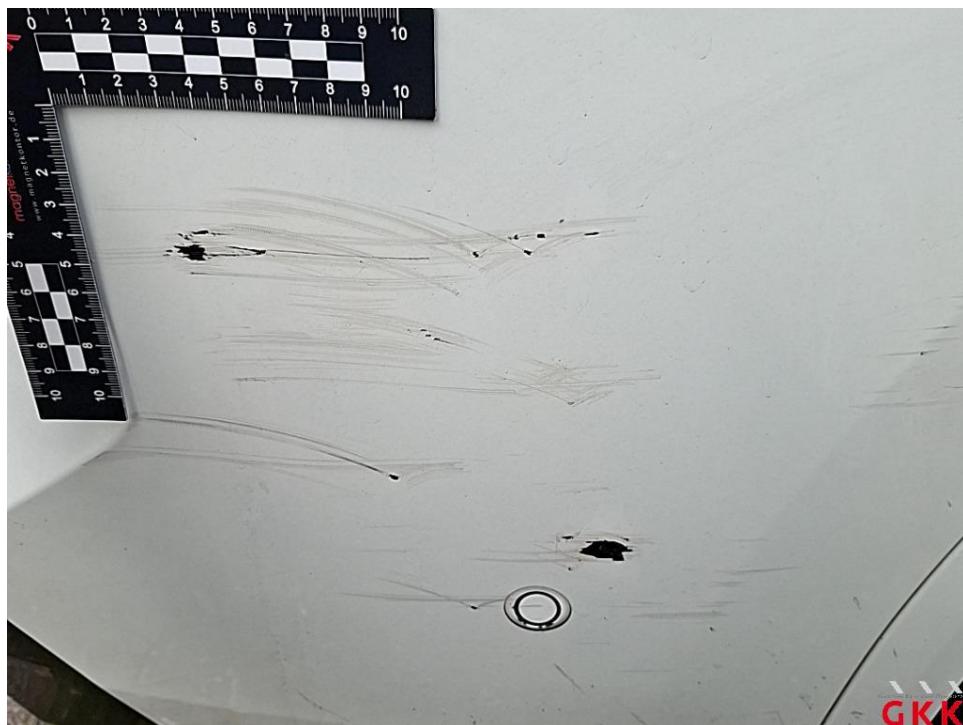
Bild 23. Stoßfänger hinten, Verkleidung oberhalb -lackiert-, verkratzt, instand setzen - lackieren

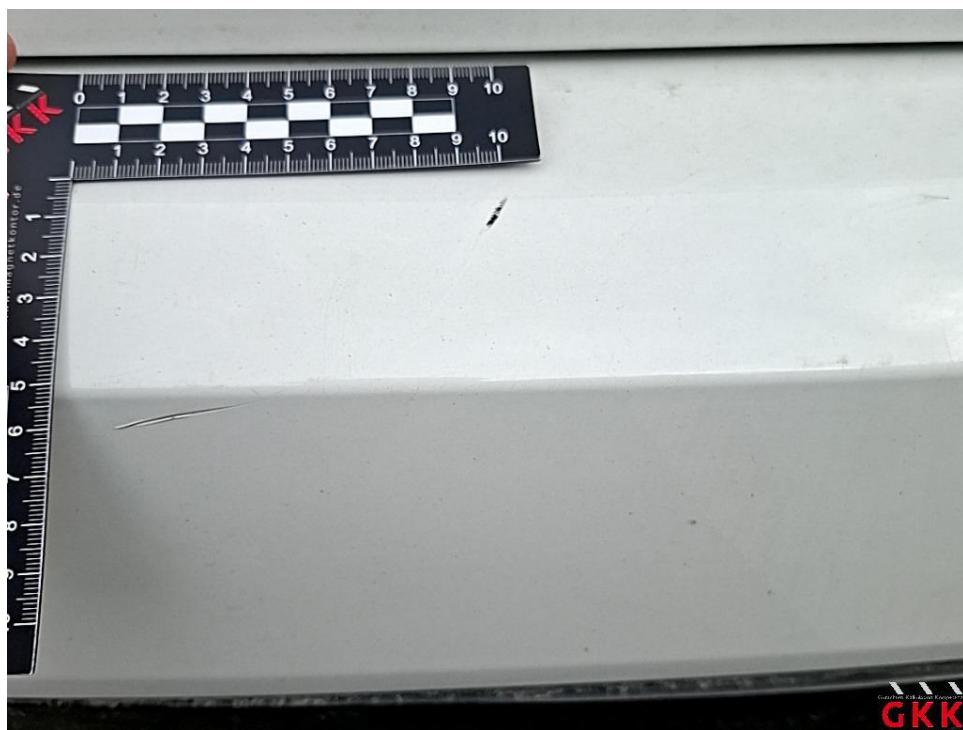
Bild 24. Stoßfänger hinten, Verkleidung oberhalb -lackiert-, verkratzt, instand setzen - lackieren

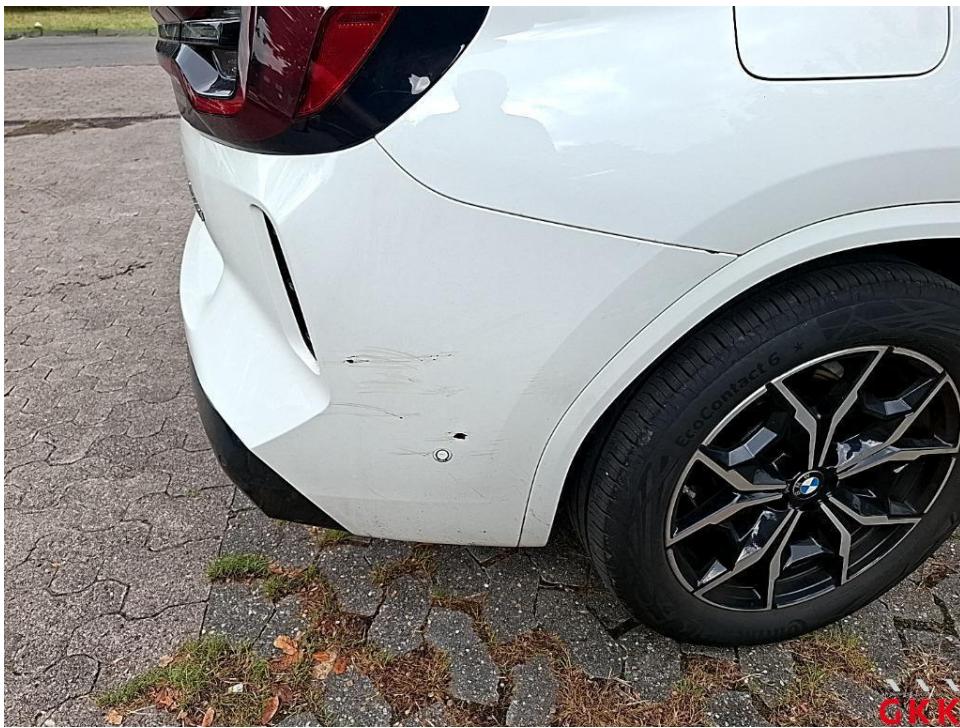
Stoßfänger hinten PDC-Sensor, verkratzt (Bild 25, Bild 26)

Bild 25. Stoßfänger hinten, PDC-Sensor, verkratzt, ersetzen

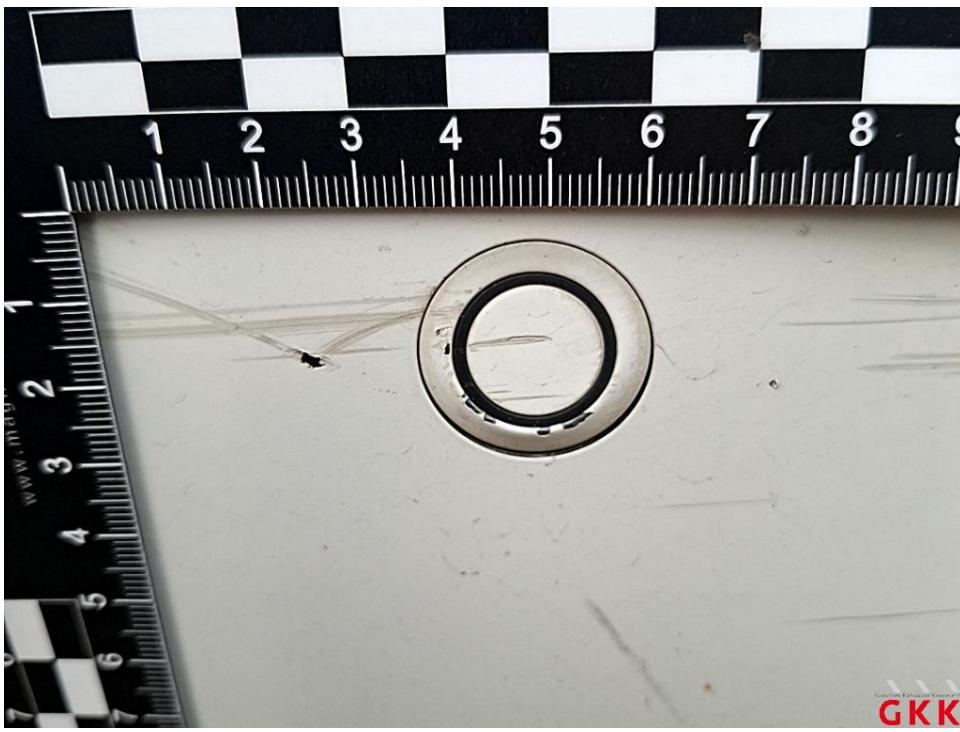
Bild 26. Stoßfänger hinten, PDC-Sensor, verkratzt, ersetzen

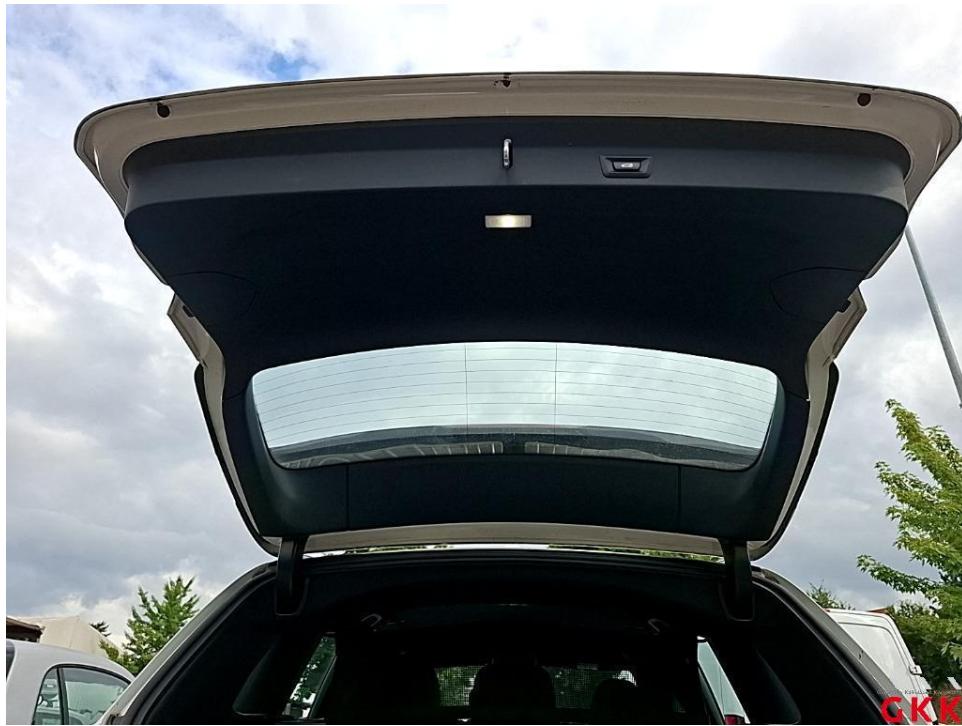
Heckklappe Innenverkleidung, verkratzt (Bild 27, Bild 28, Bild 29)

Bild 27. Heckklappe, Innenverkleidung, verkratzt, ersetzen

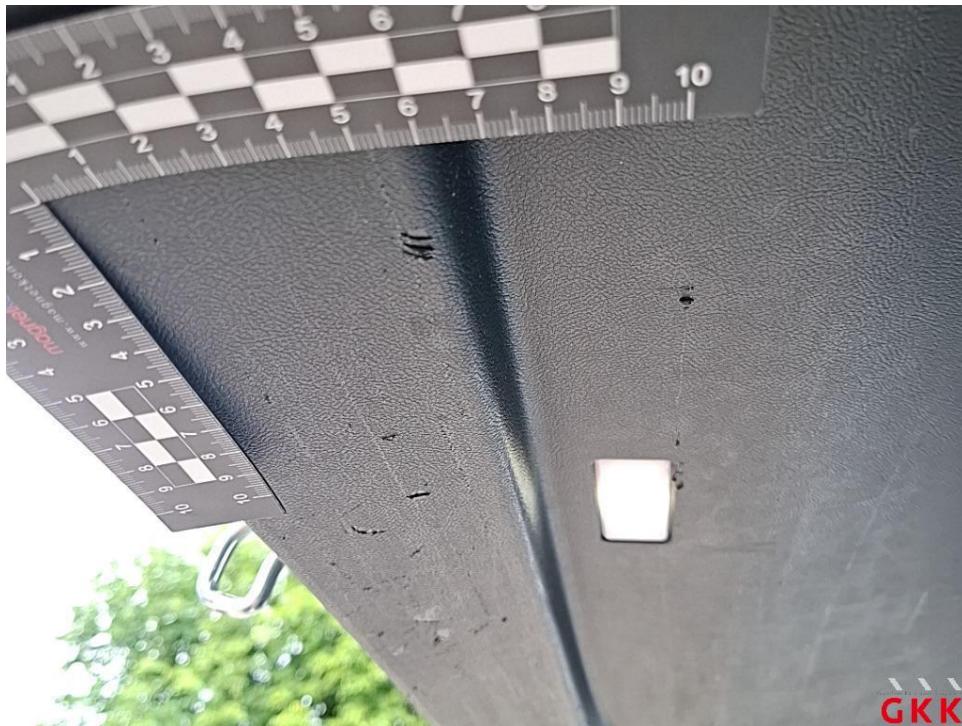
Bild 28. Heckklappe, Innenverkleidung, verkratzt, ersetzen

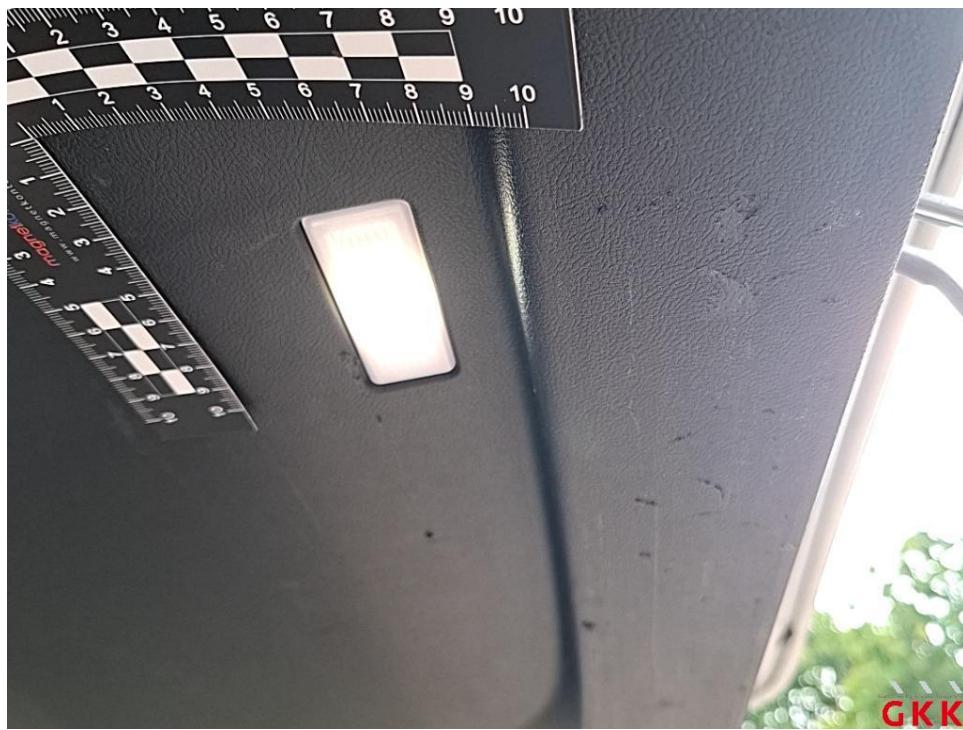
Bild 29. Heckklappe, Innenverkleidung, verkratzt, ersetzen

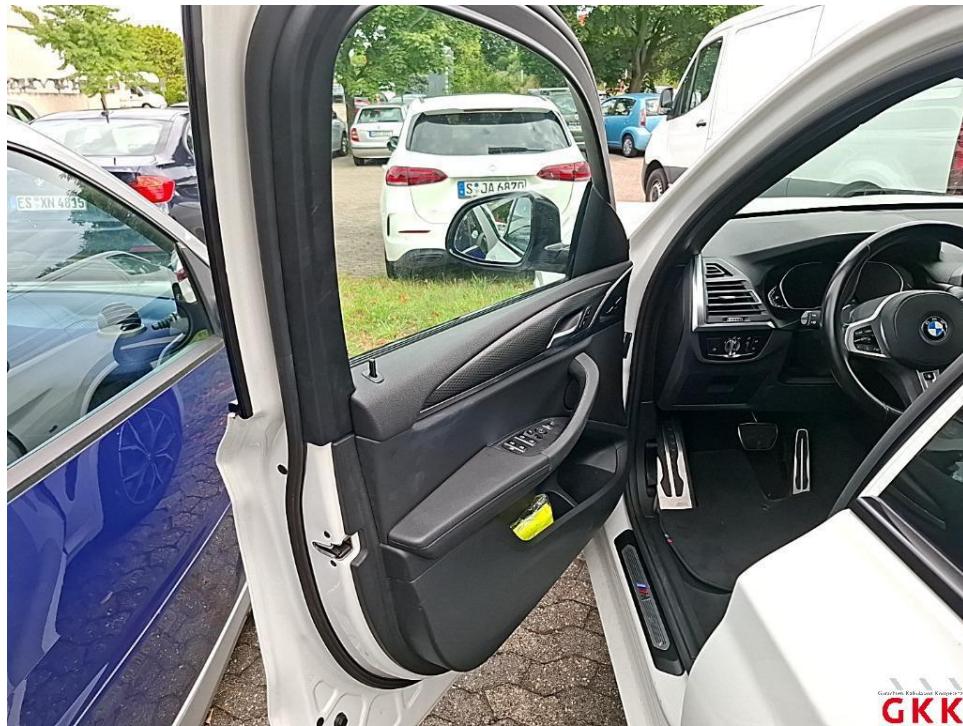
Tür vorne links Innenverkleidung -Standard-, verkratzt (Bild 30, Bild 31)

Bild 30. Tür vorne links, Innenverkleidung -Standard-, verkratzt, ersetzen

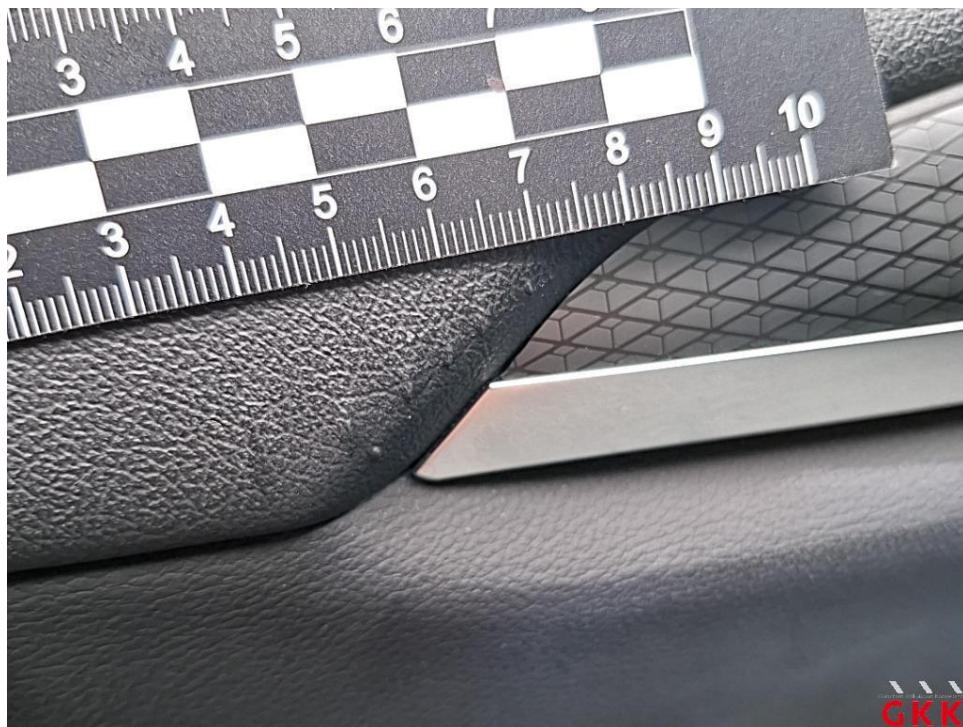
Bild 31. Tür vorne links, Innenverkleidung -Standard-, verkratzt, ersetzen
