Zustandsbericht / Minderwertgutachten

Auftraggeber ALD AutoLeasing D GmbH Flotte, Nedderfeld 95, 22529 Hamburg
Besichtigung 10.10.2025

Erstzulassung	26.11.2020	Fahrzeugart	Personenkraftwagen
Hersteller	BMW	Typ / Verkaufsbez.	Baureihe 2 Cabrio
Aufbauart	Cabriolet	Fahrzeug-Ident.-Nr.	(F23)(2014->) / 2er - 230 i
HSN / TSN	0005 / CII	DAT Europa-Code®	Sport Line (EURO 6d)(OPF)
DAT Marktindex	DE004 6111	Km-Stand abgelesen	WBA2M510307H26645
Nächste HU §29 StVZO	12 / 2025	Energiequelle / Kraftstoff	011301580780003
Zylinderanzahl		Leistung (kW)	46666
Hubraum (ccm)	1998	Schadstoffklasse:	Benzin
Getriebe	Automatik /	Felgen	185
Farbe / Farbe	ALPINWEISS III / Uni / 300		EURO6;WLTP;AP;PI/CI; M,
	/ Weiß		N1 I
	Es wird unterstellt, dass die Gesamtleistung dem abgelesenen Km-Stand entspricht.		Leichtmetall

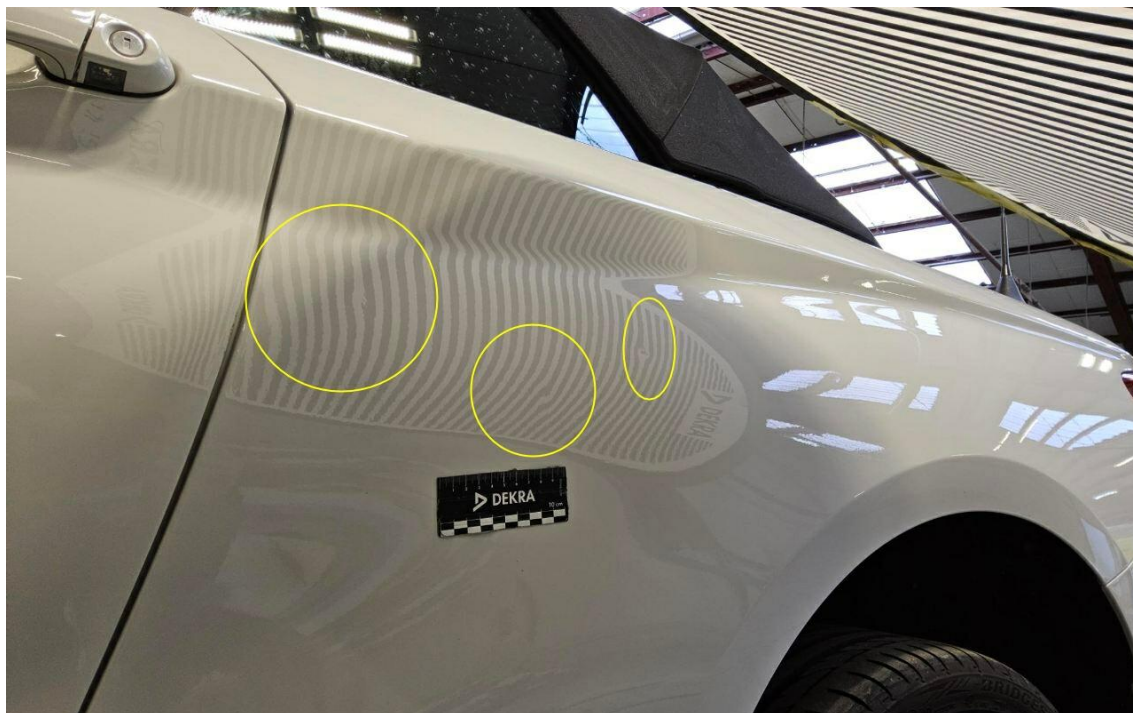
Bild 9 : Seitenteil hinten links, mehrfach eingedellt, smart repair

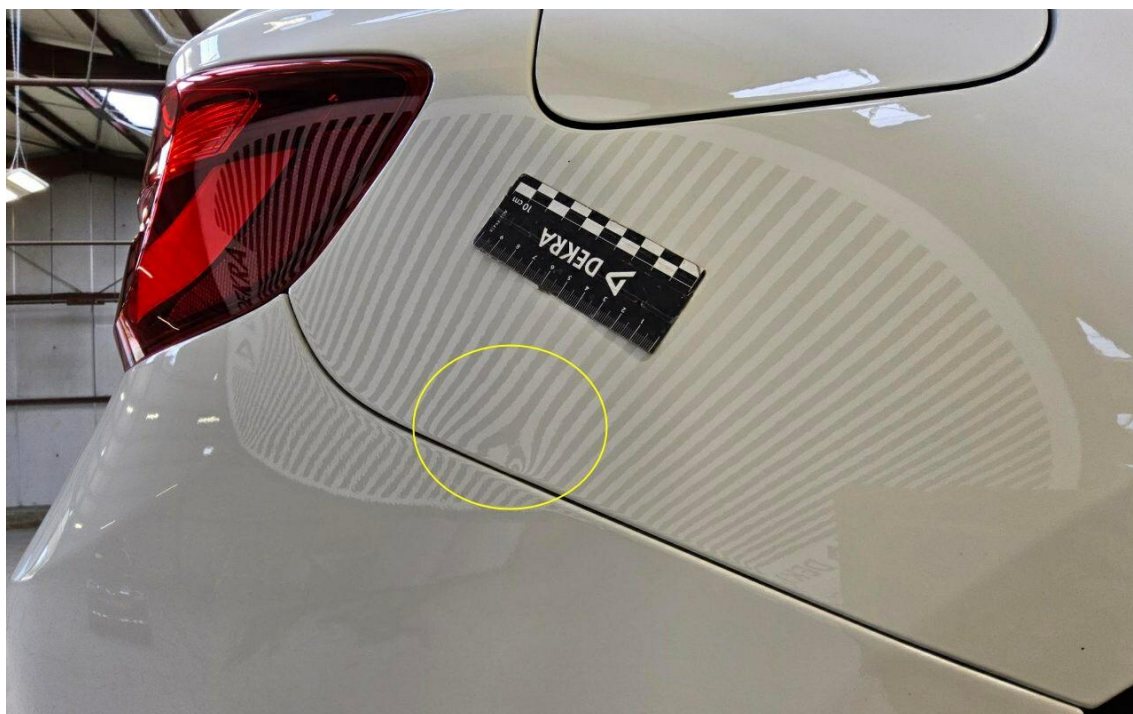
Bild 10 : Seitenteil hinten rechts, eingedellt, smart repair

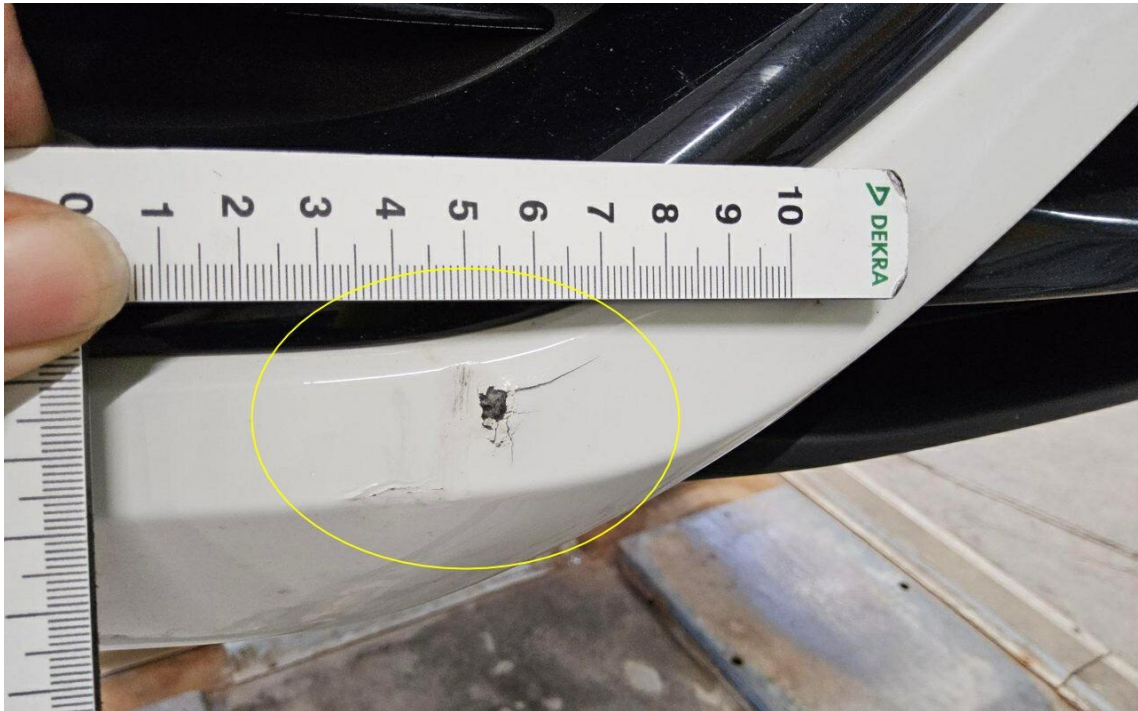
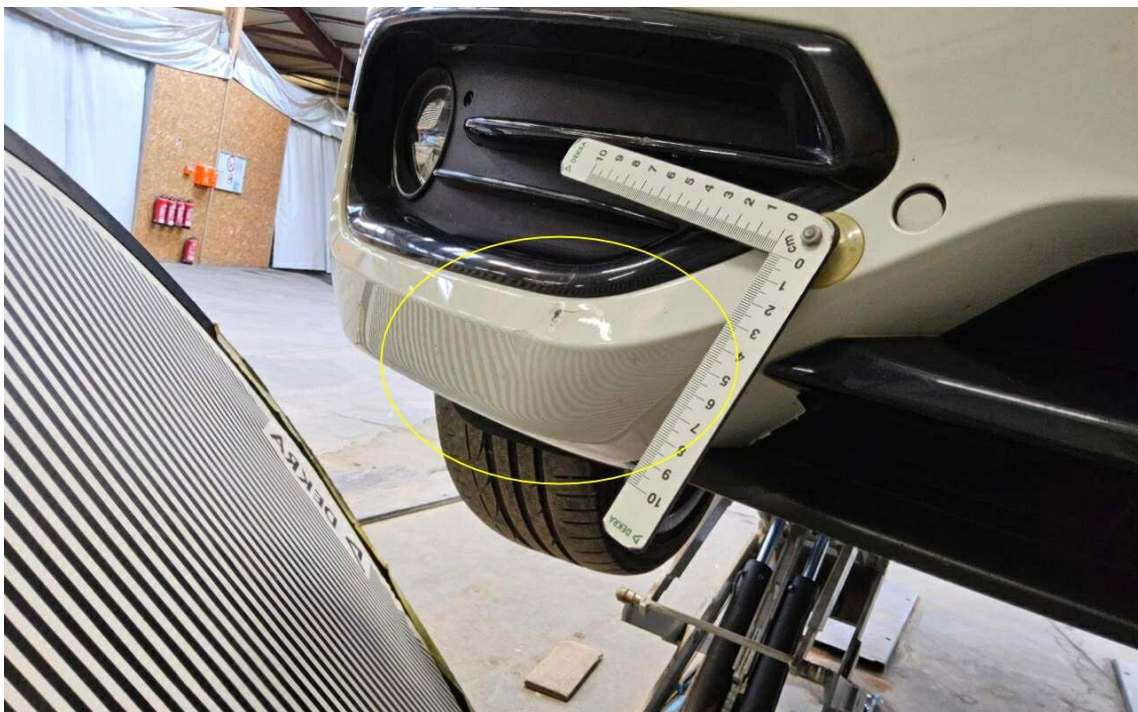
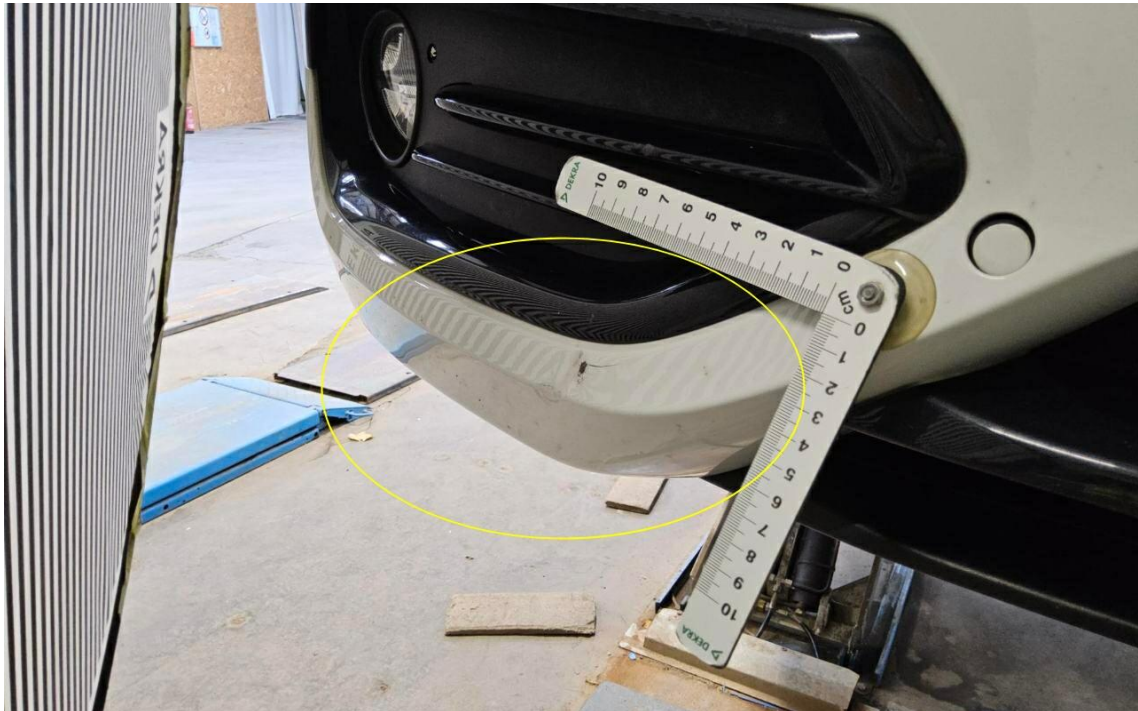
Bild 11 : Stoßfänger vorne, deformiert, instandsetzen und lackieren mit Lackaufbau

Bild 12 : Stoßfänger vorne, deformiert, instandsetzen und lackieren mit Lackaufbau

Bild 13 : Stoßfänger vorne, deformiert, instandsetzen und lackieren mit Lackaufbau

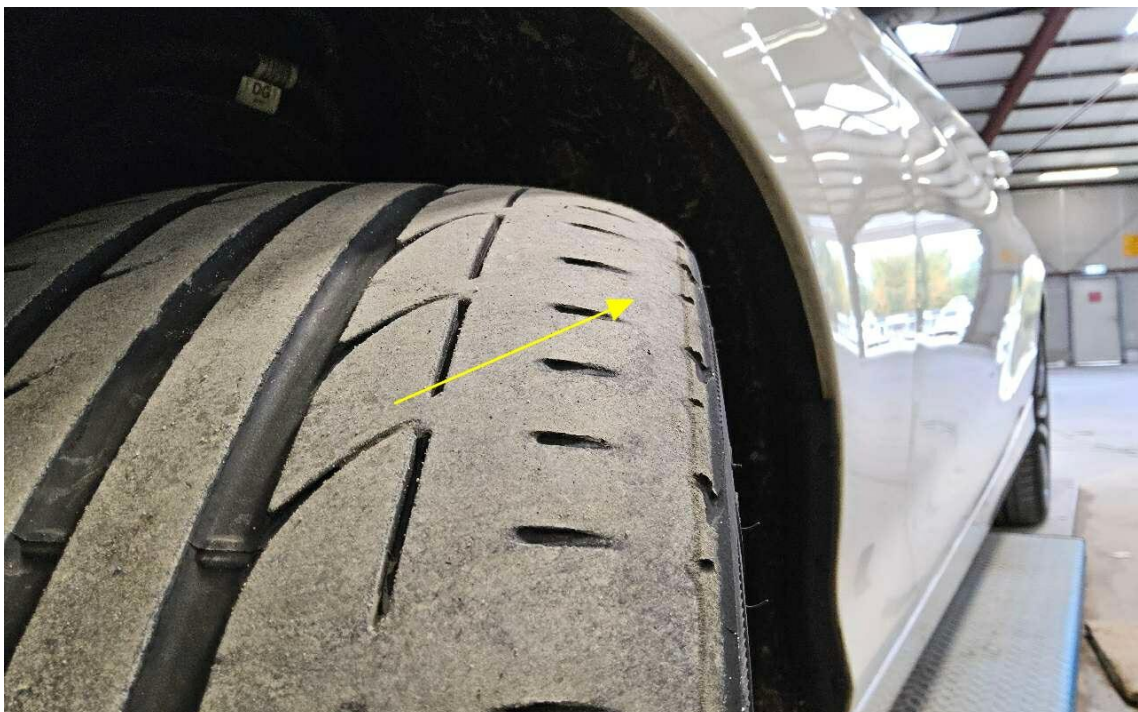
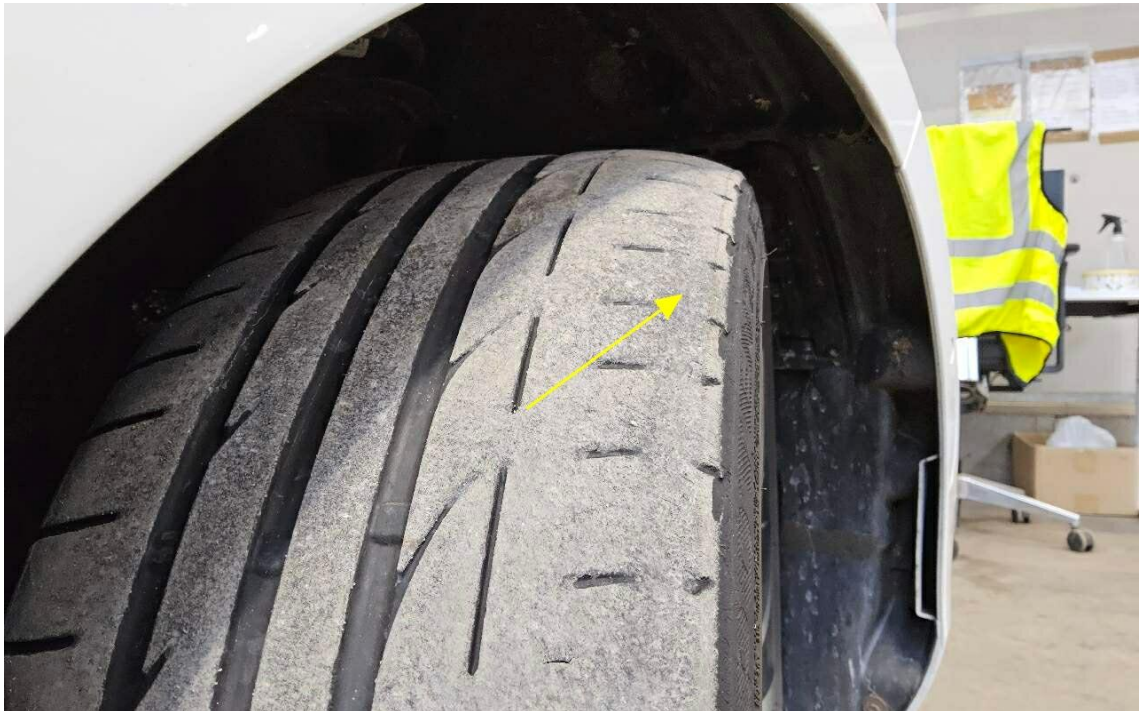
Bild 14 : Reifen vorne ungleichmäßig abgefahren, Achsvermessung

Bild 15 : Reifen vorne ungleichmäßig abgefahren, Achsvermessung

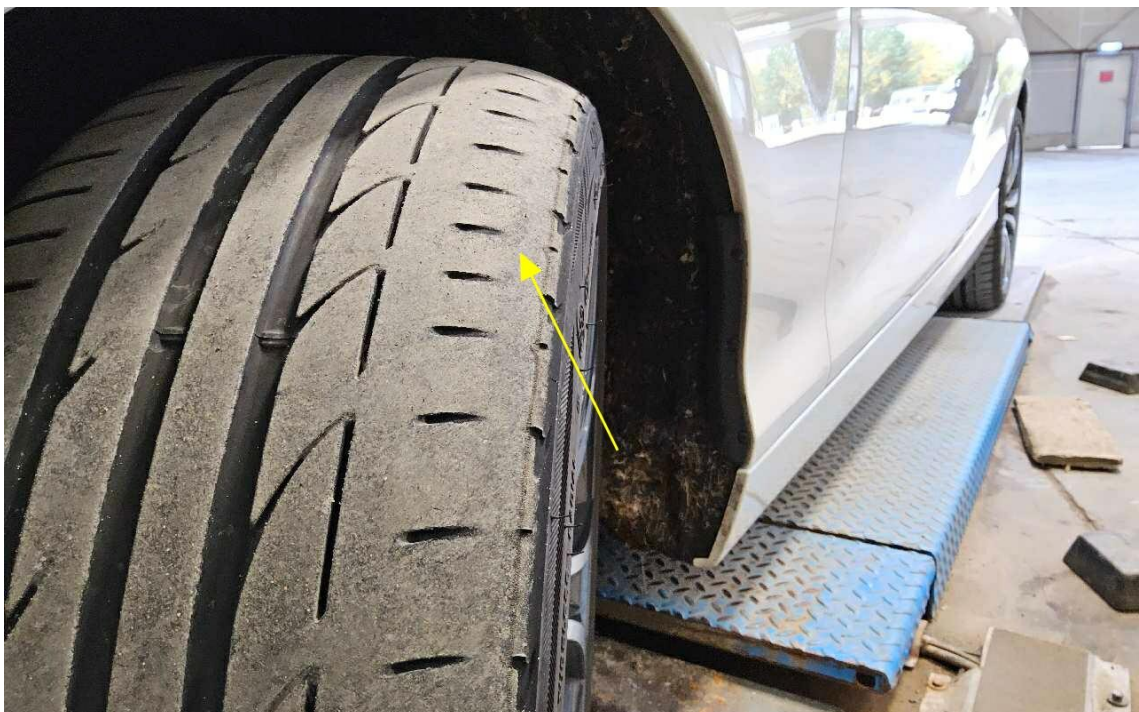
Bild 16 : Achse 1, Reifen Links 1

Profiltiefe	Art
vorne links	4 mm	SSF
vorne rechts	4 mm	SSF
Legende		S/ Sommer /S Schaden /F Runflat /O Original
