**DEKRA Slovensko s.r.o.**  
Panónska cesta 47  
851 04 Bratislava

## ÚDAJE O PROHLÍDCE

| RZ: | <b>BT215AT</b> | VIN: | WBA31AC0105R85761 |
| Model vozidla: | BMW Serie X1 (F48) (2015) | Provedení: | X1 sDrive16d AT |

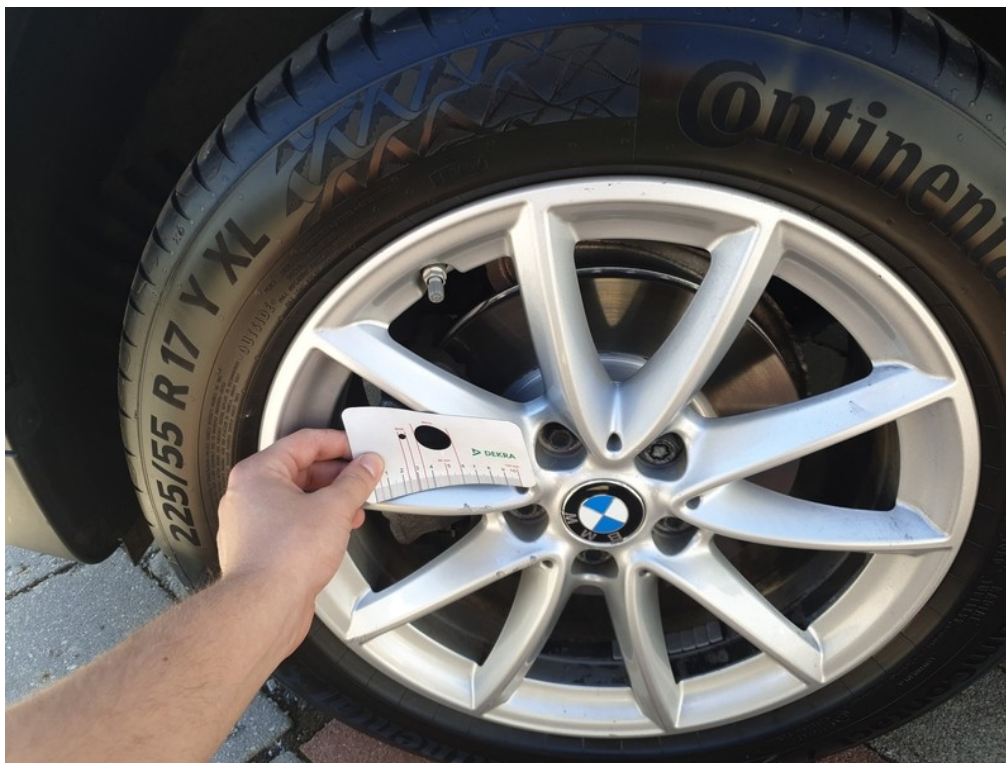
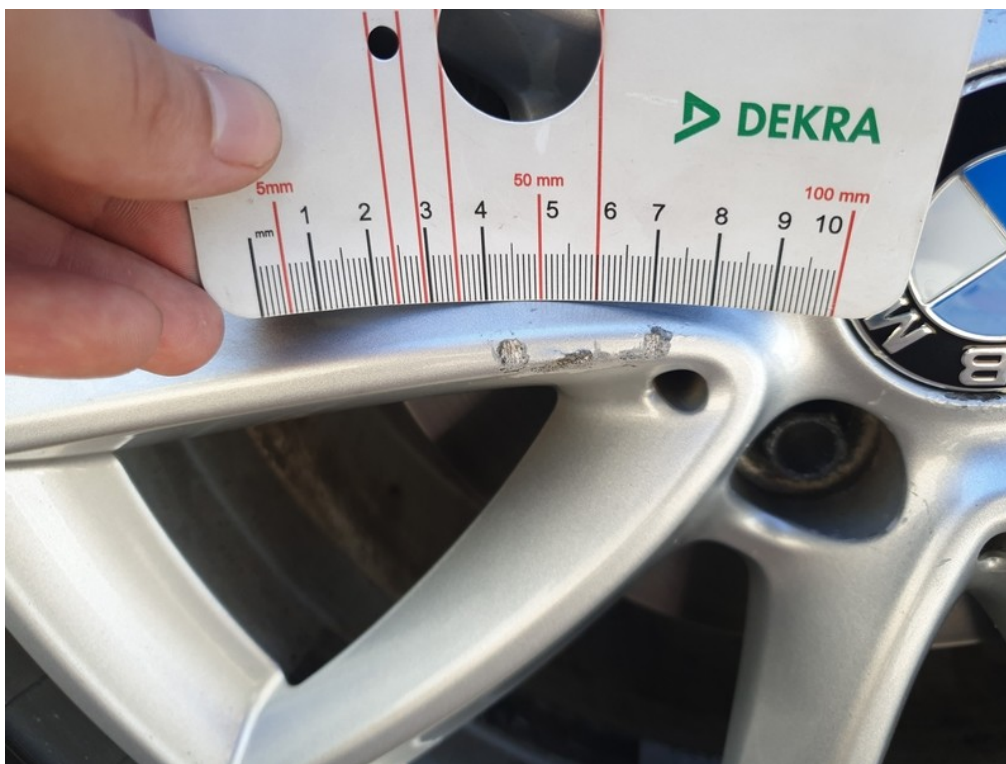
| 1 | Disk LP kola | Škrábance |

**1 Disk LP kola - Škrábance**  
Umístění:

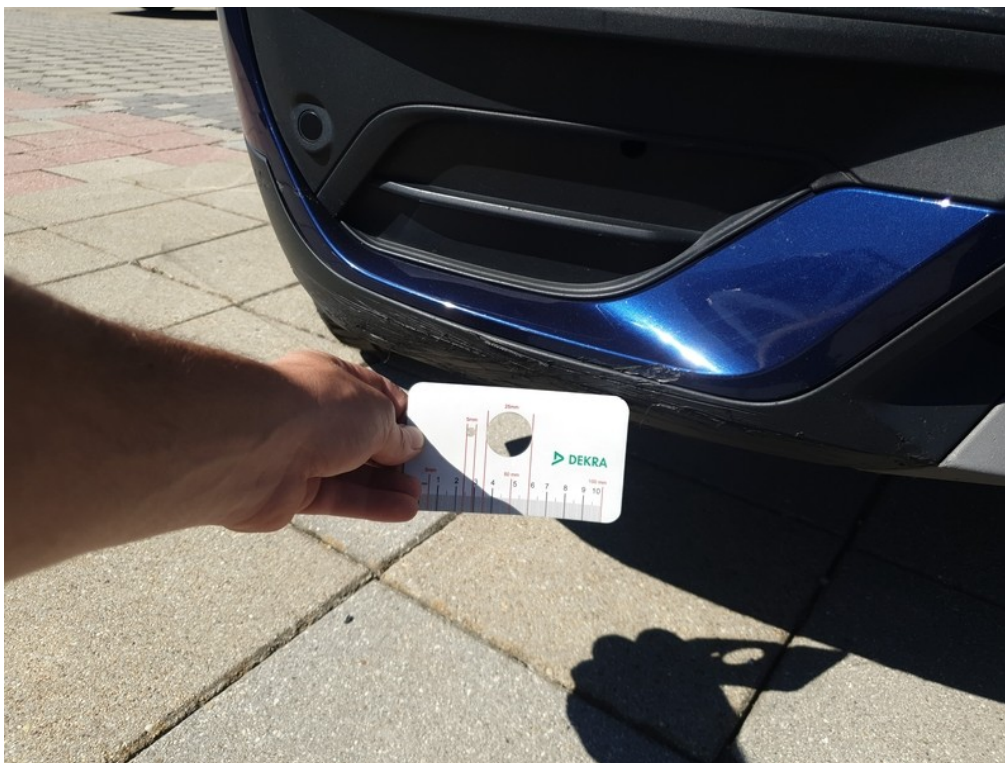
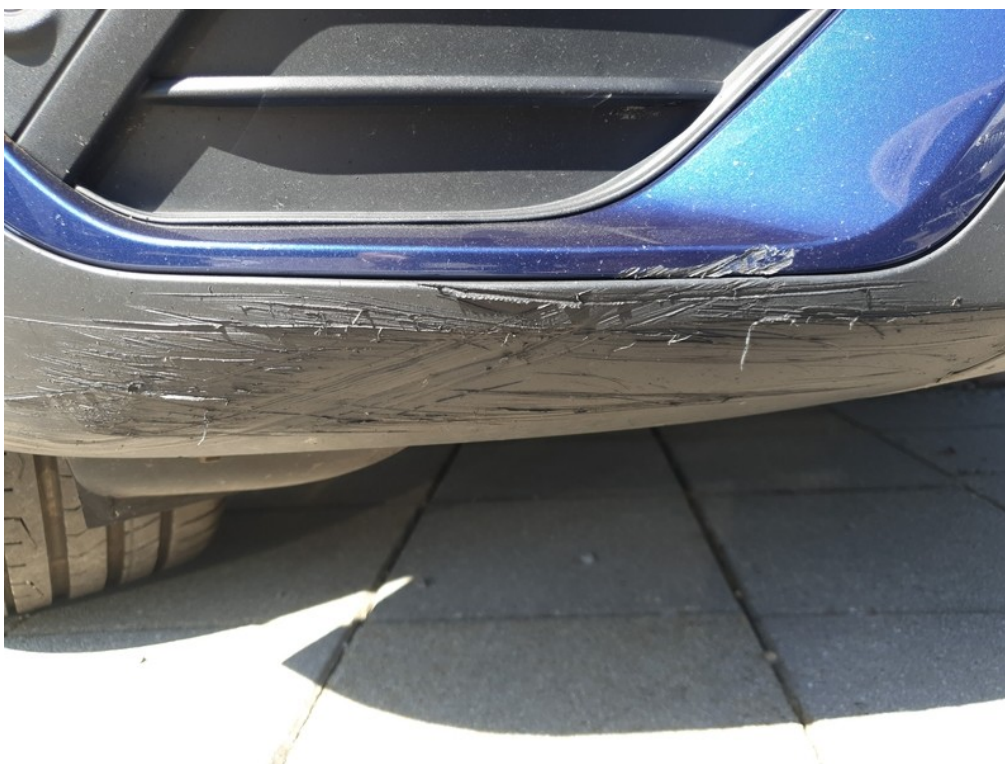
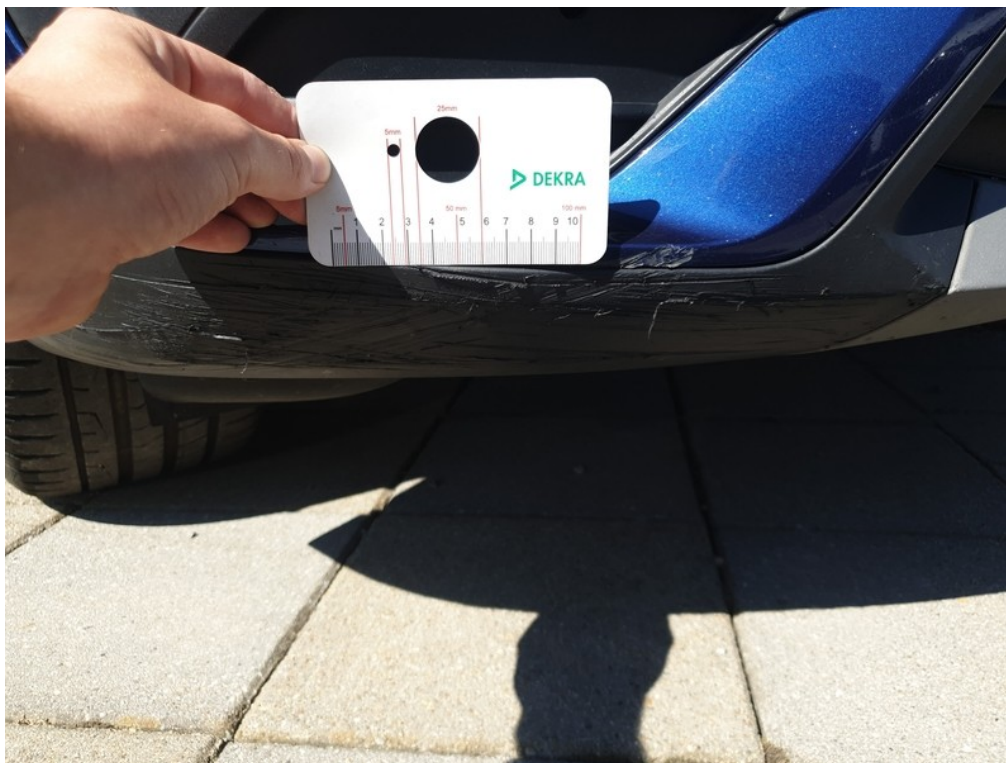
| 2 | Spojler P nárazníku pravý | Škrábance |

**2 Spojler P nárazníku pravý - Škrábance**  
Umístění:

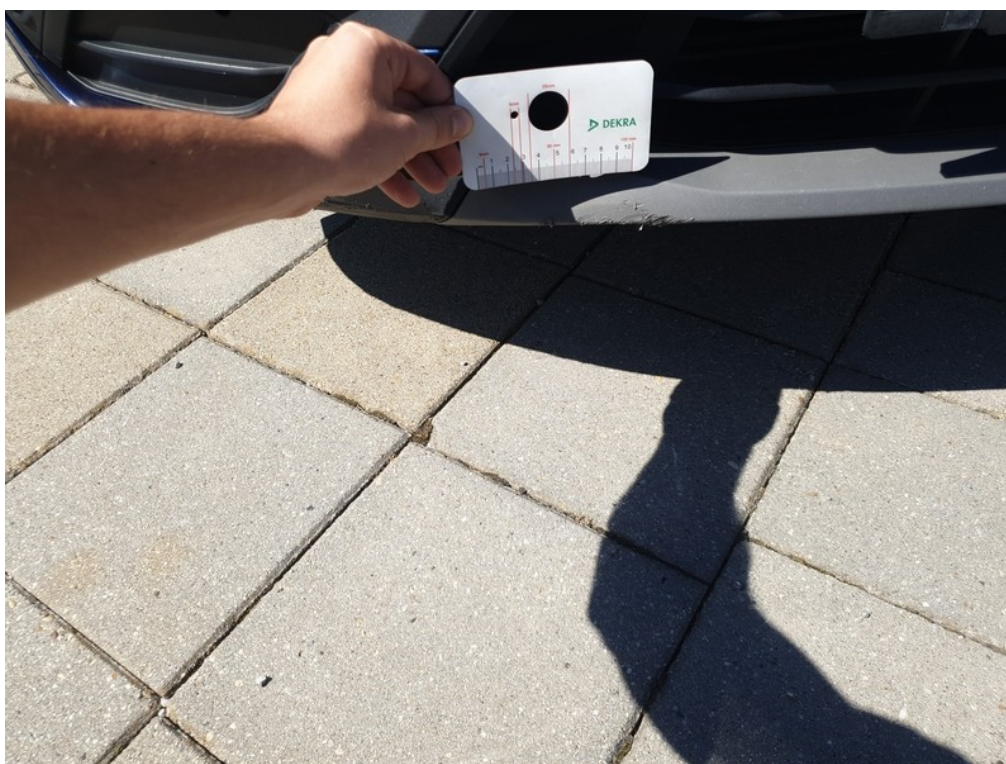
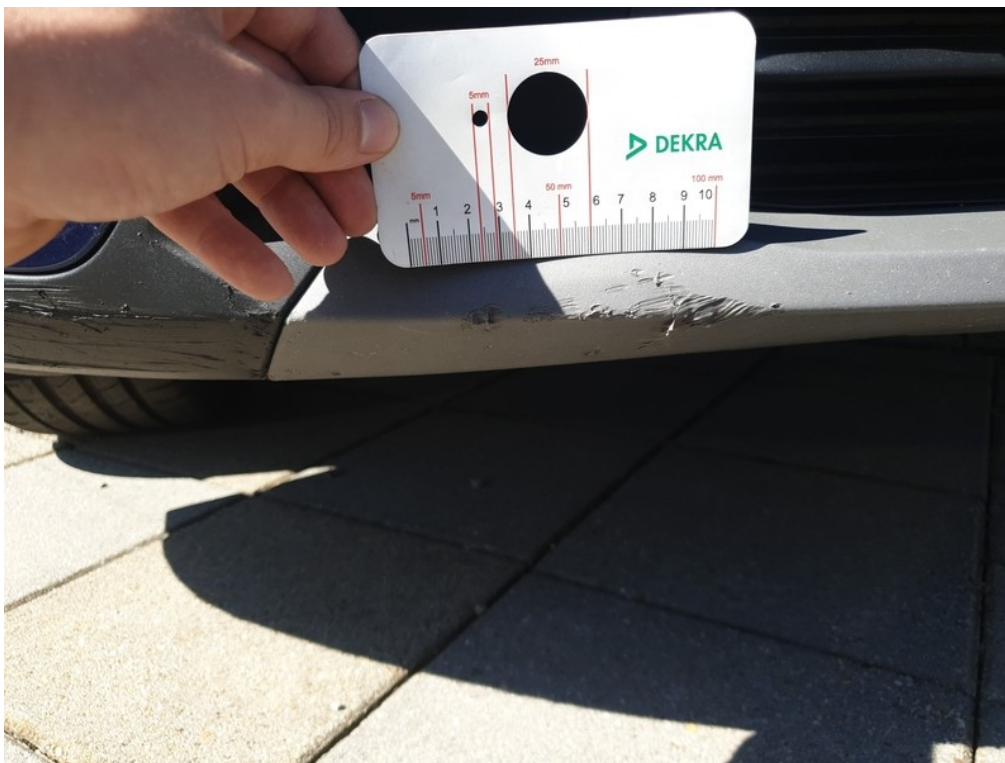
| 3 | Spojler P nárazníku střední | Škrábance |

**3 Spojler P nárazníku střední - Škrábance**  
Umístění: Exteriér (vnější prostor)

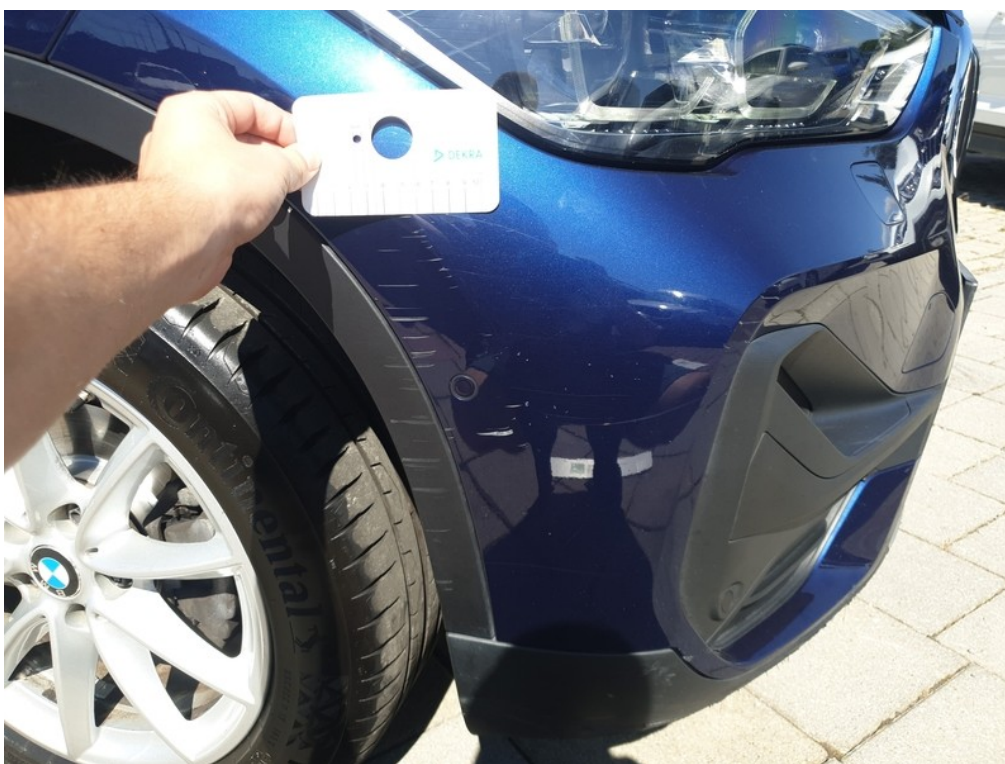
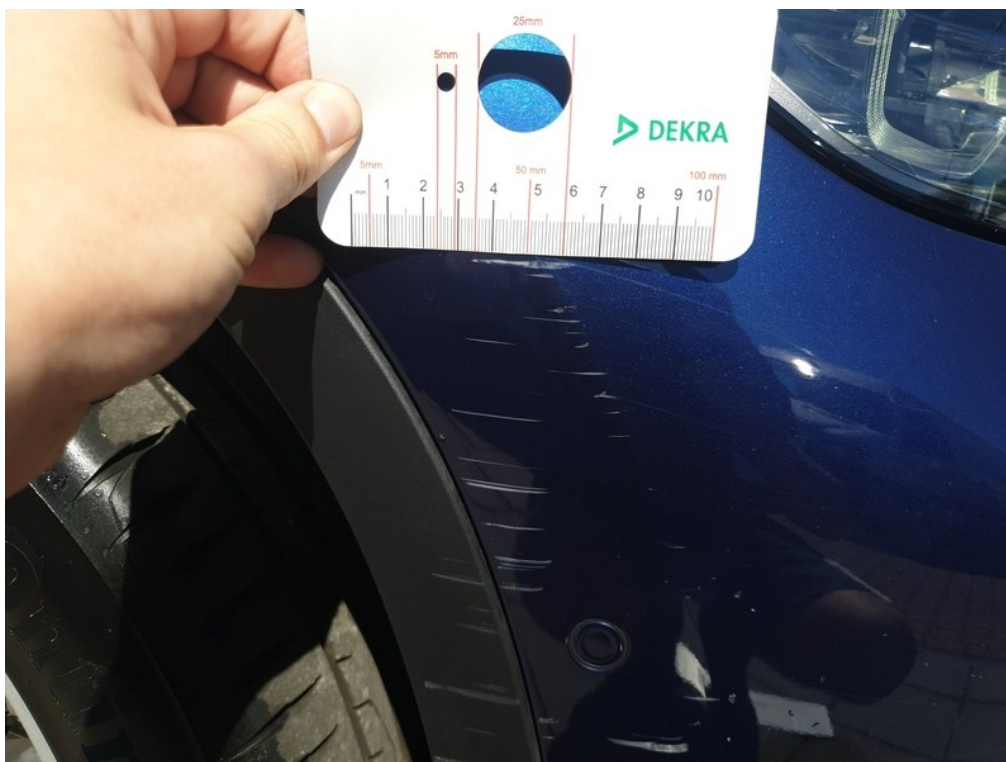
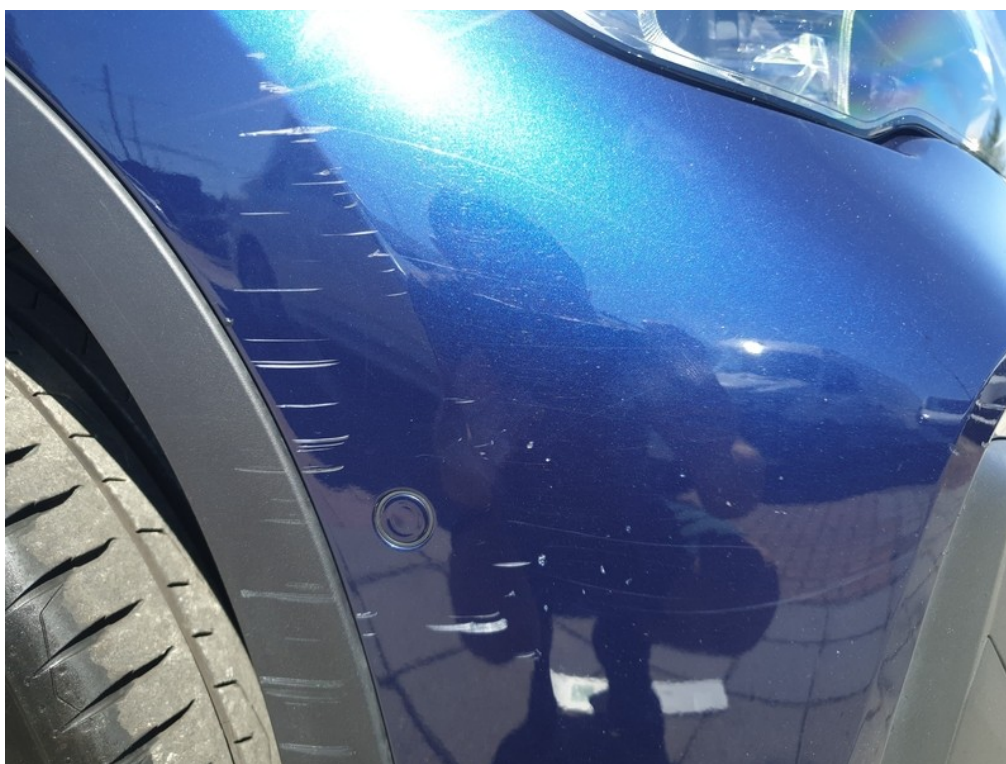
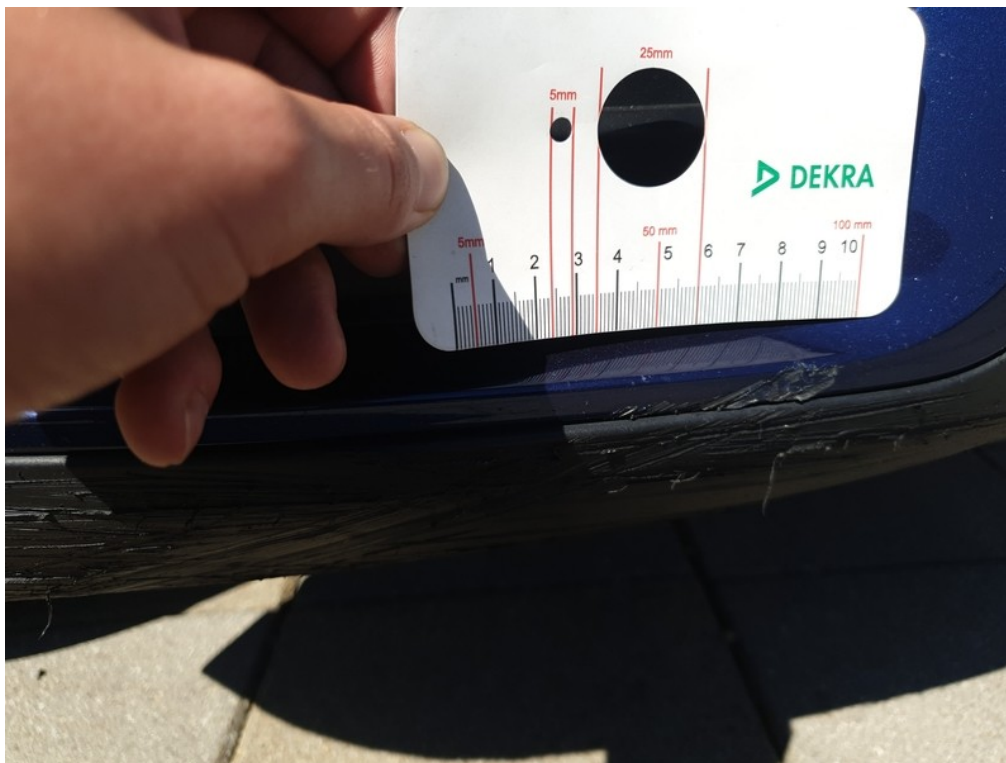
| 4 | Přední nárazník | Škrábance |

**4 Přední nárazník - Škrábance**  
Umístění:

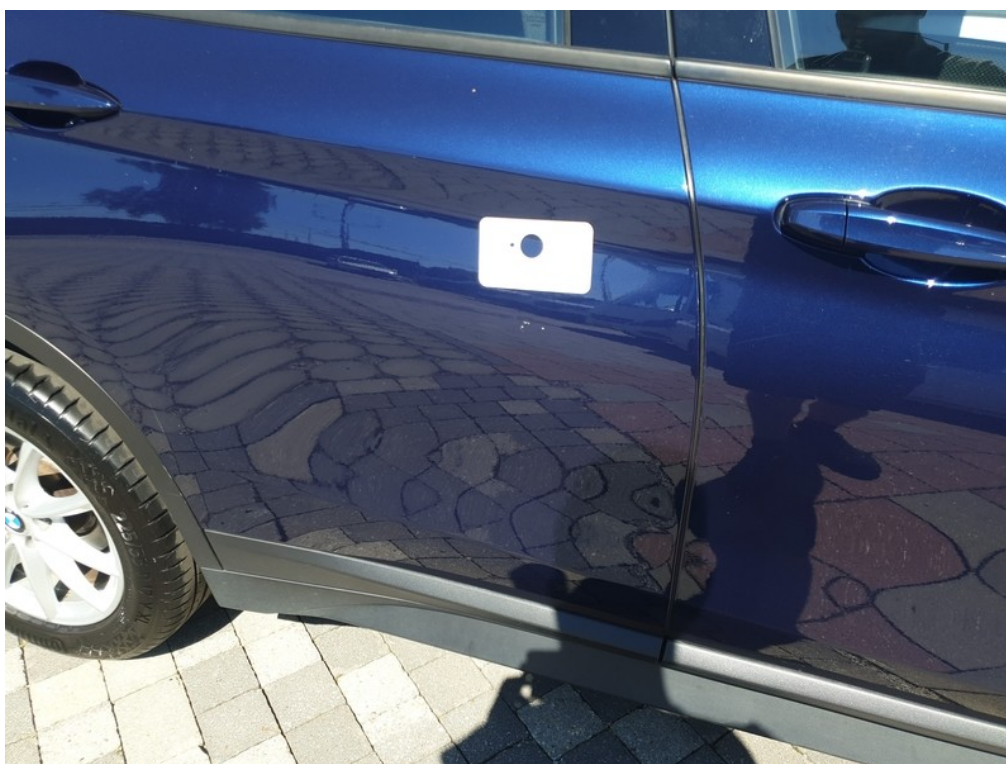
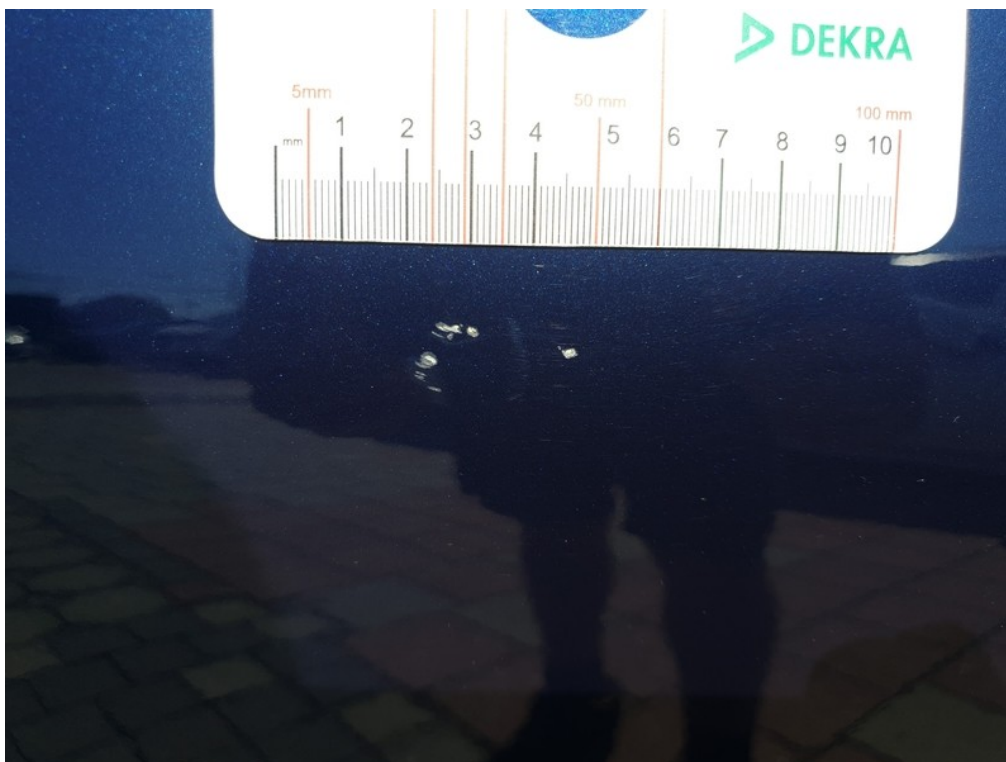
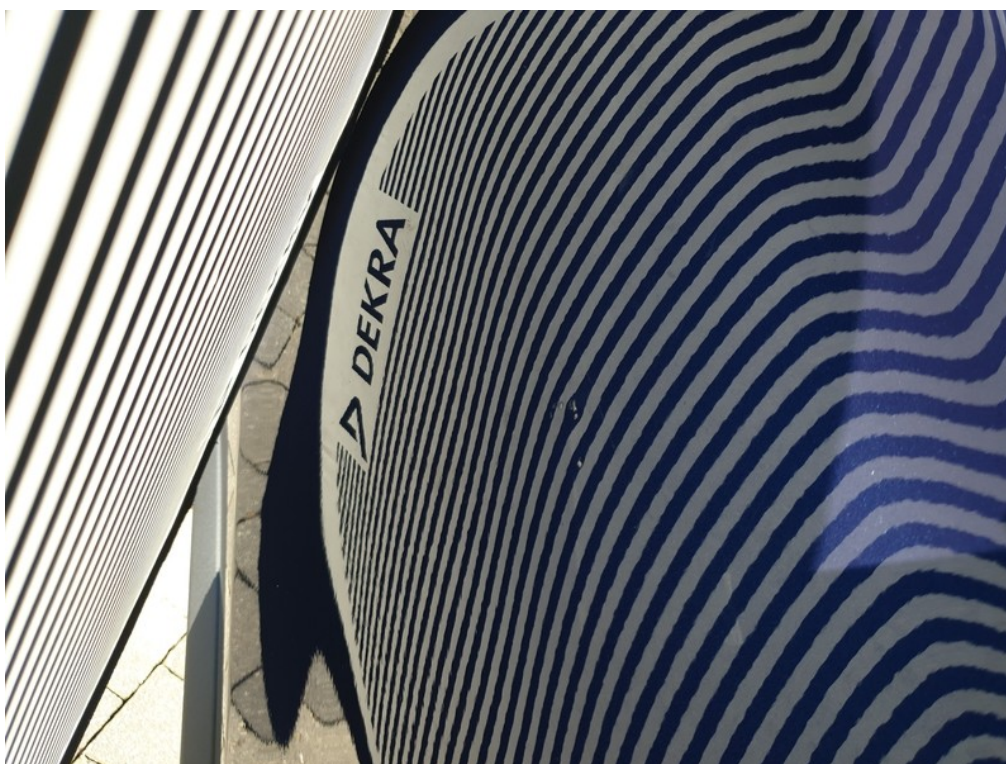
| 5 | Dveře zadní pravé | Deformace |

**5 Dveře zadní pravé - Deformace**  
Umístění:

Poznámka: Do zakladu

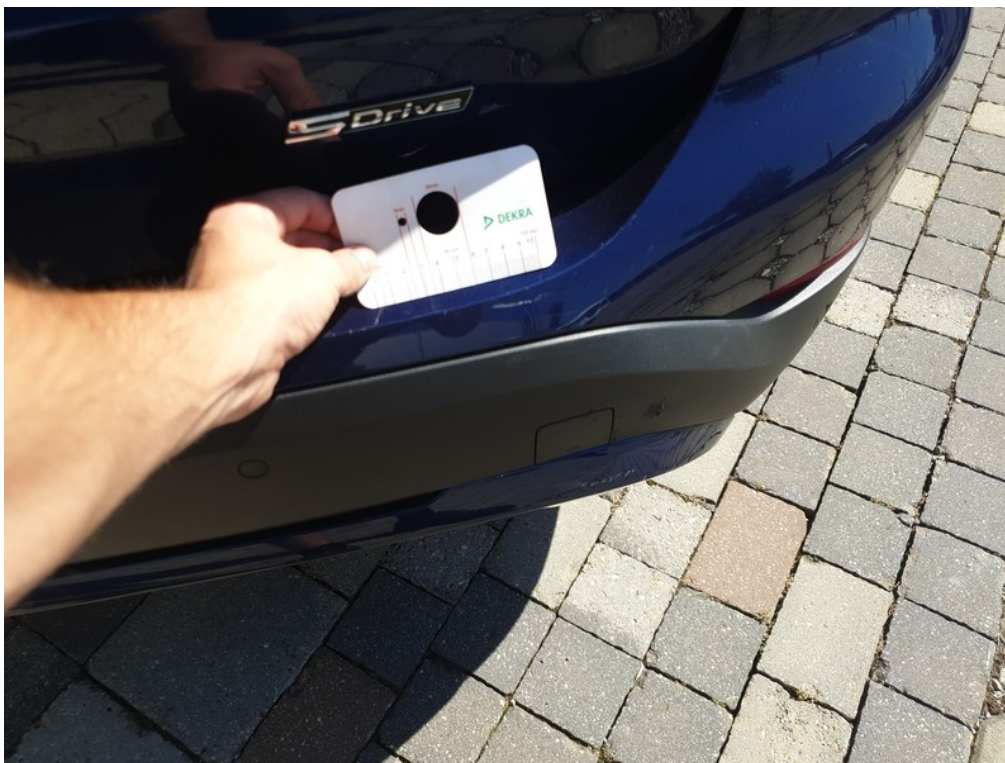
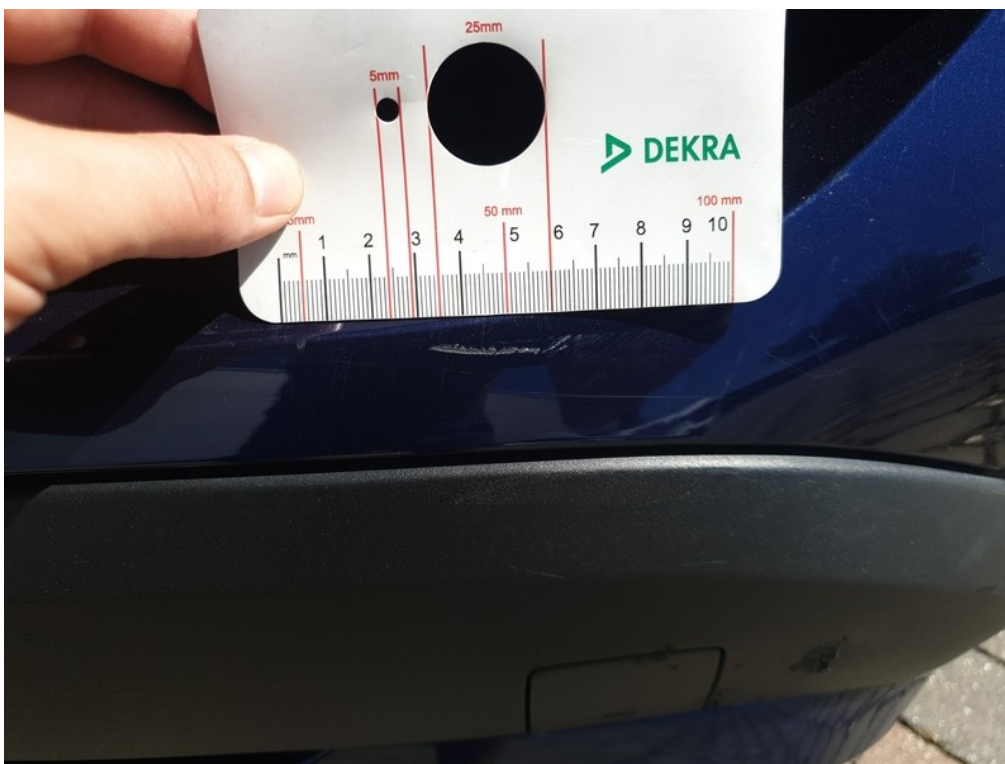
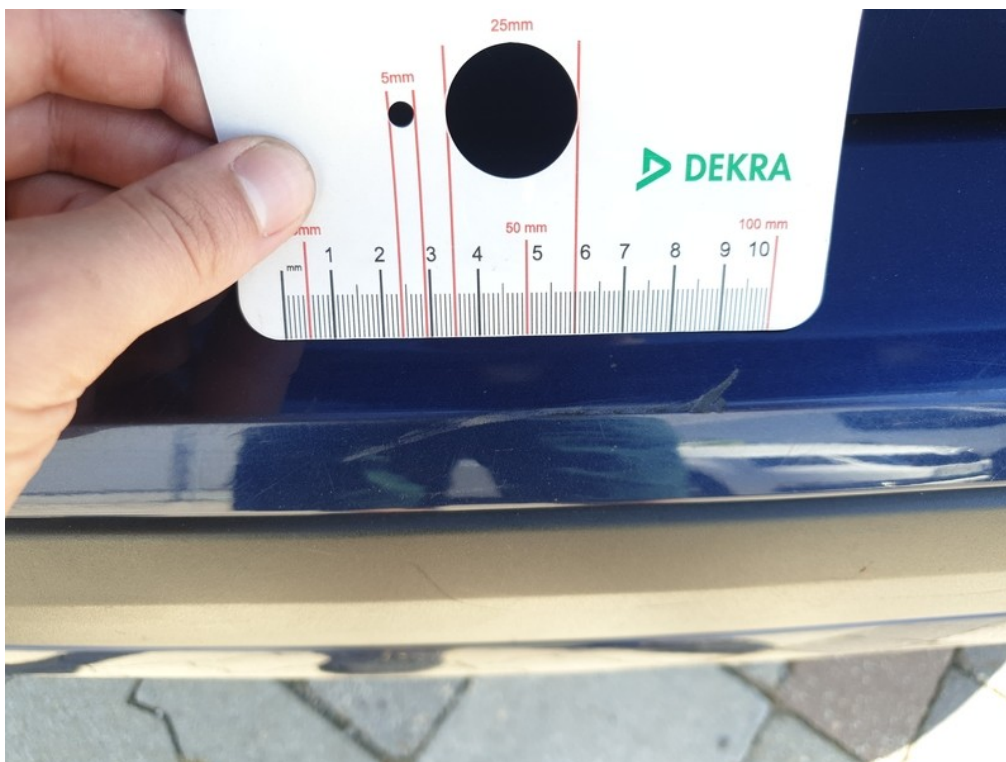
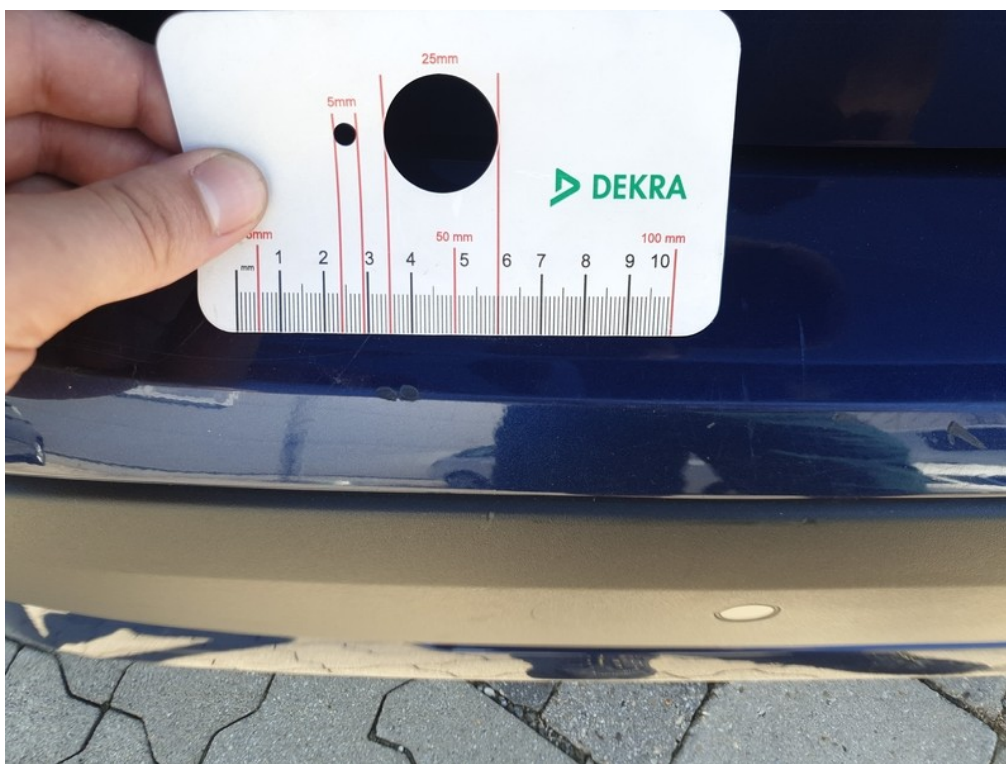
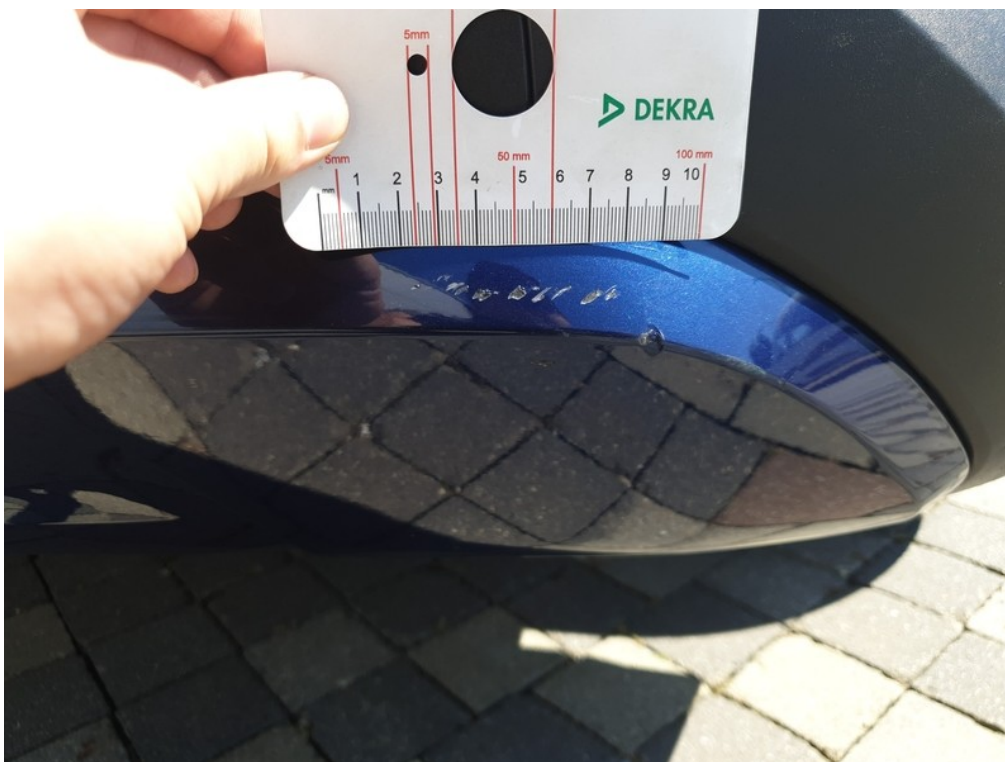
| 6 | Zadní nárazník | Škrábance |

**6 Zadní nárazník - Škrábance**  
Umístění:

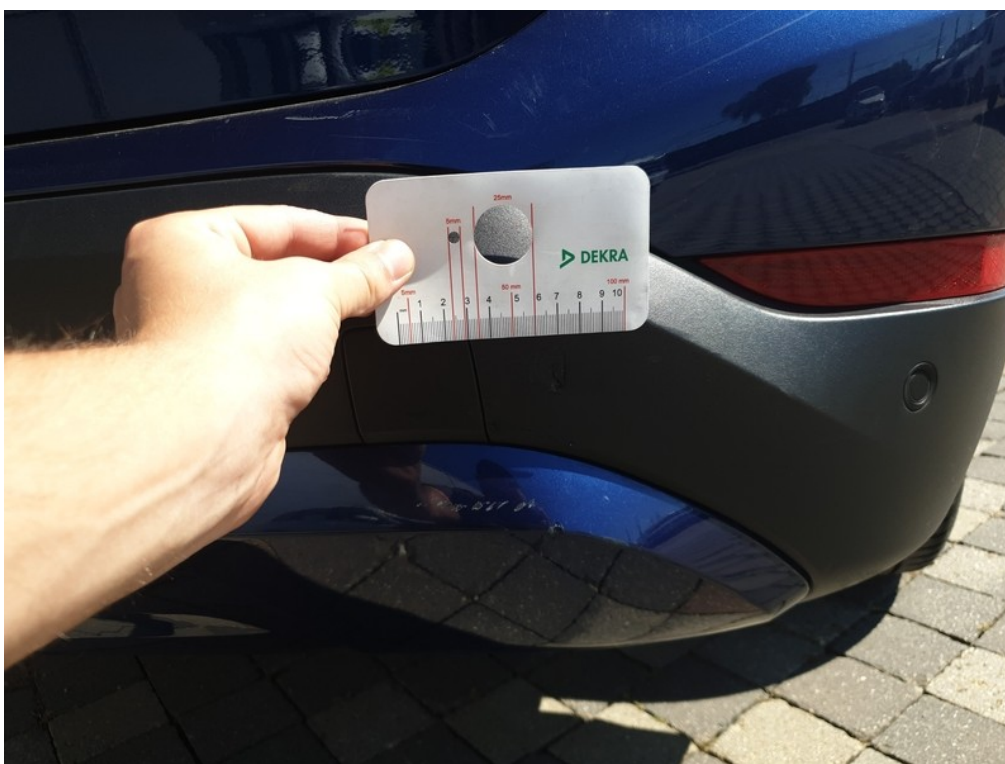
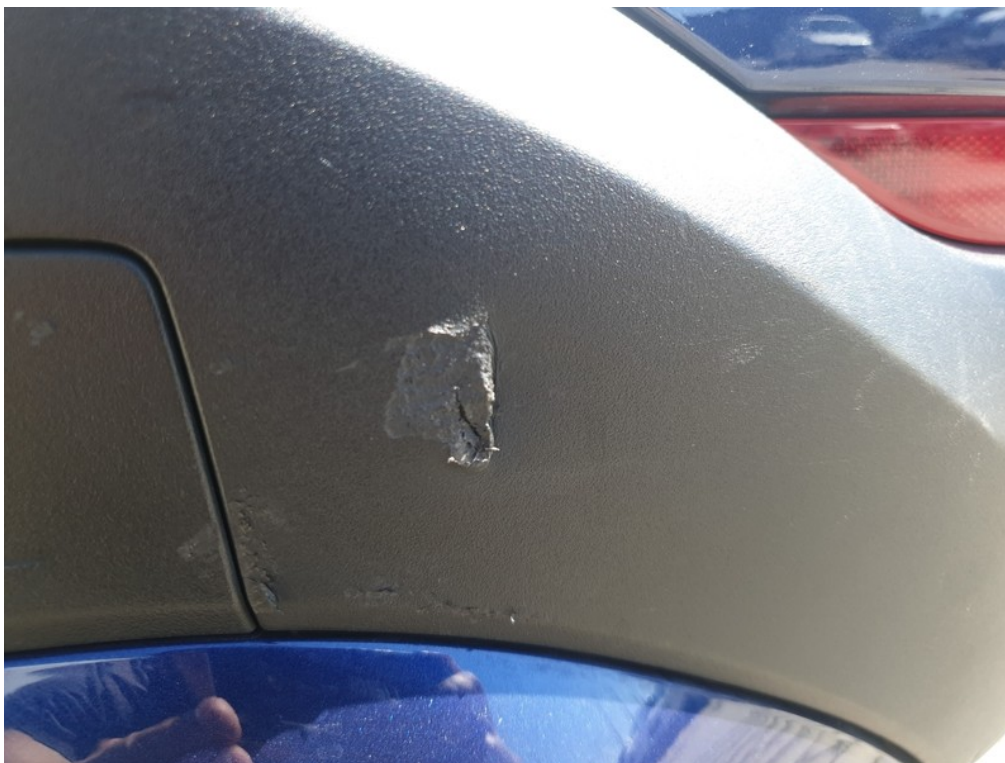
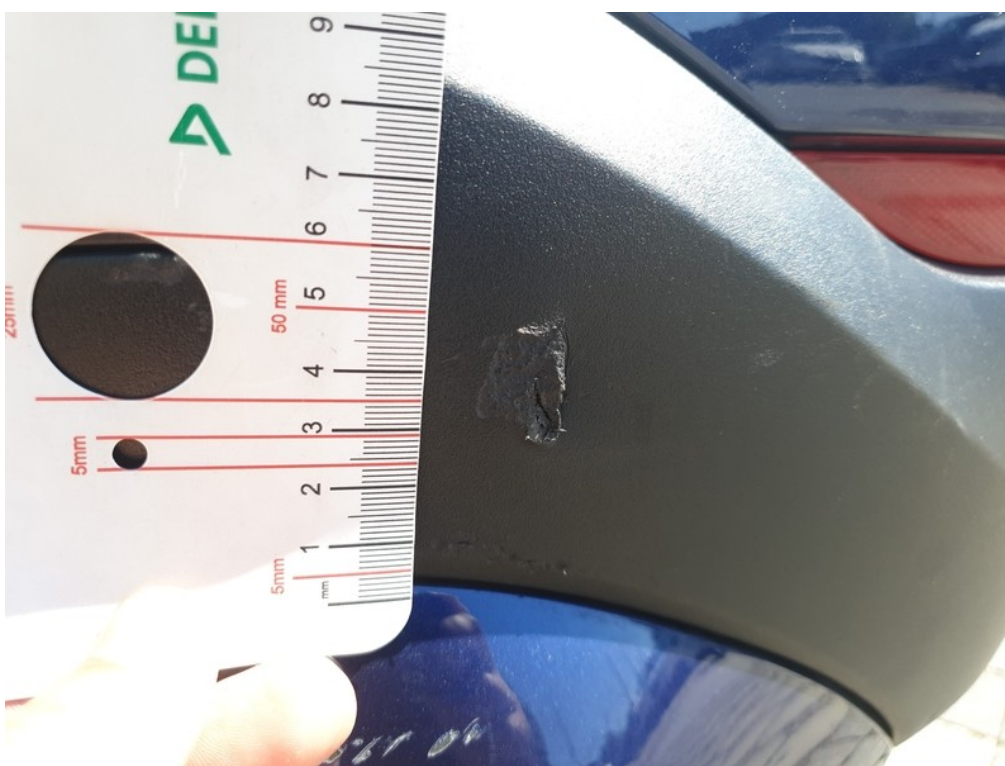
| 7 | Spojler Z nárazníku | Deformace |

**7 Spojler Z nárazníku - Deformace**  
Umístění: Exteriér (vnější prostor)

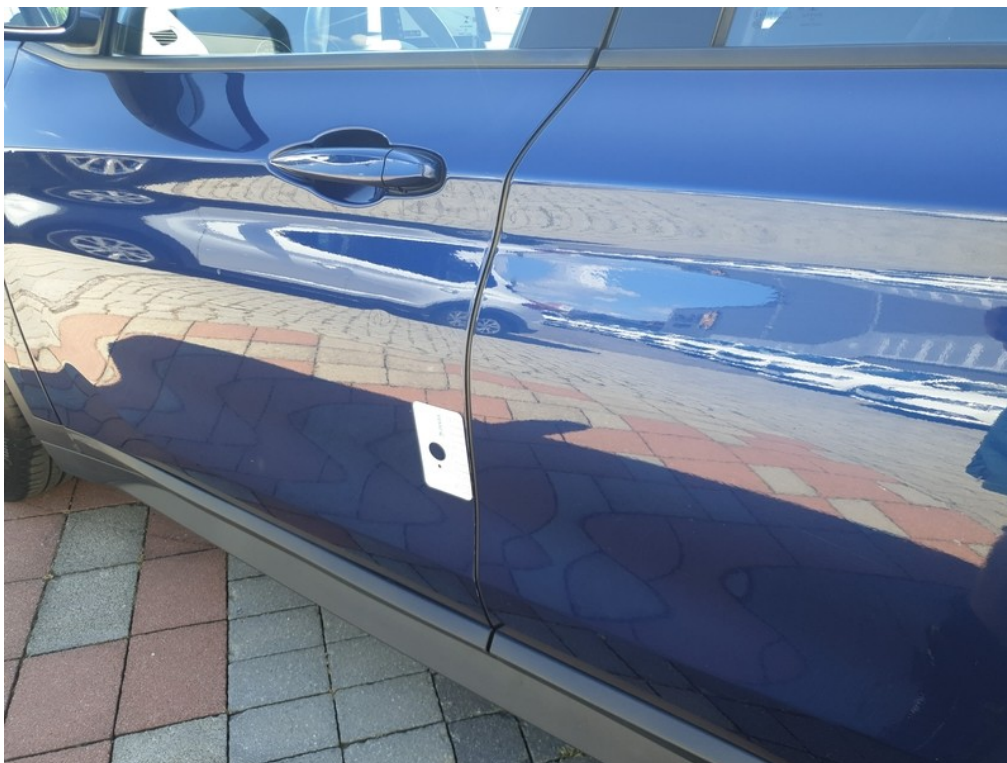
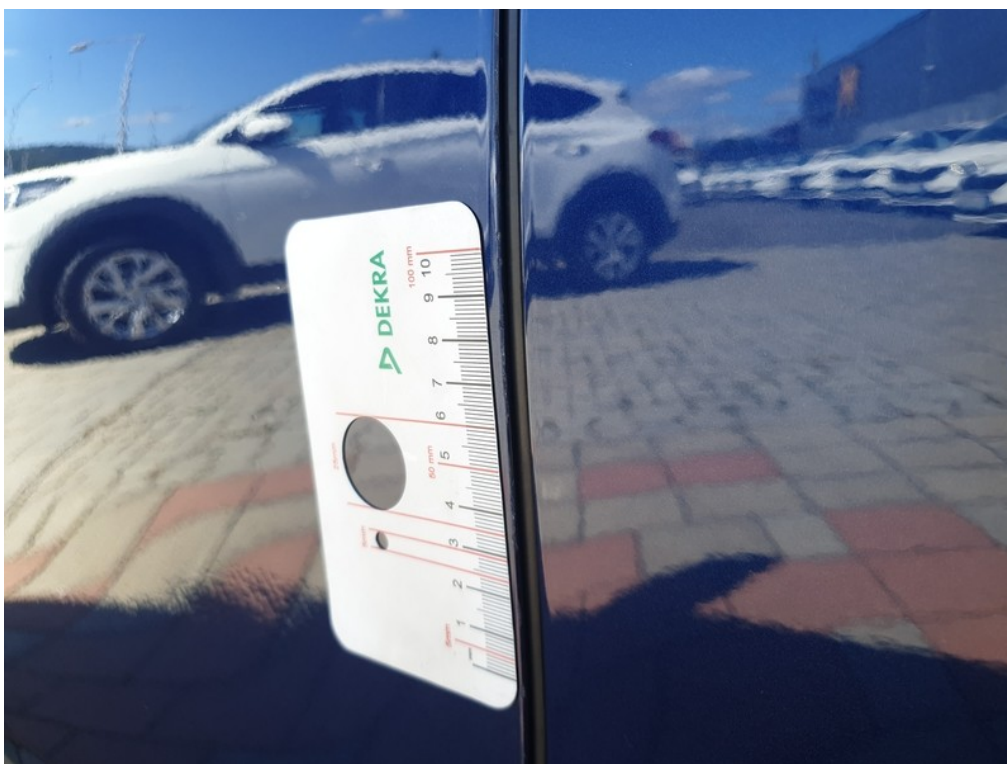
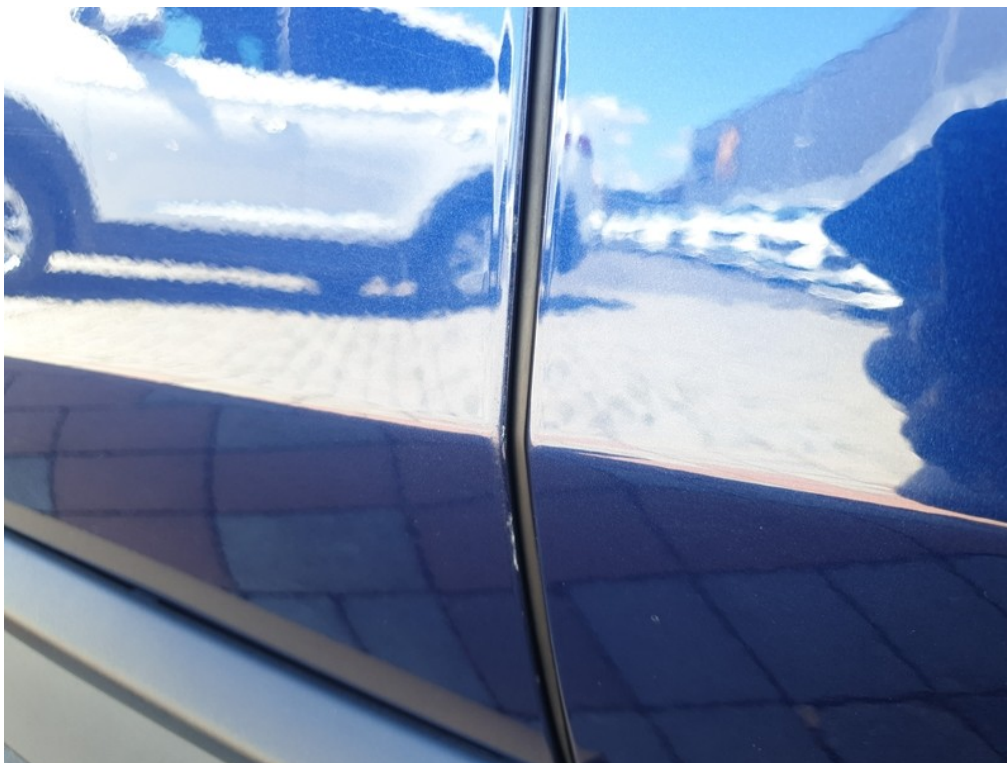
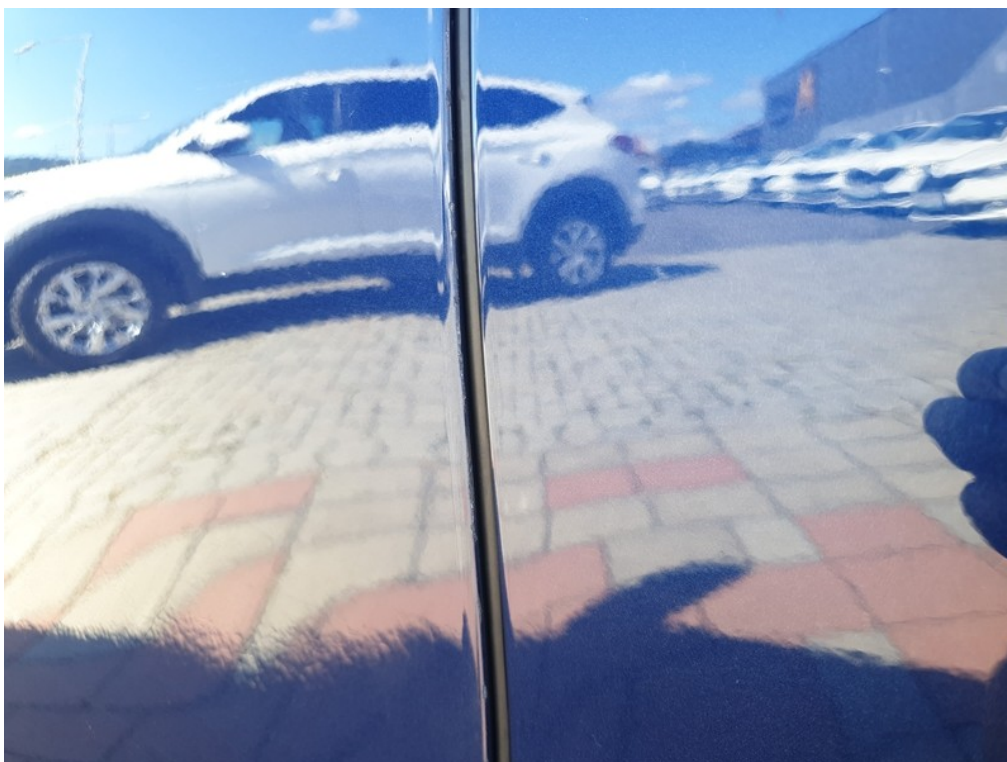
| 8 | Hrana LP dveří | Lak |

**8 Hrana LP dveří - Lak**  
Umístění:

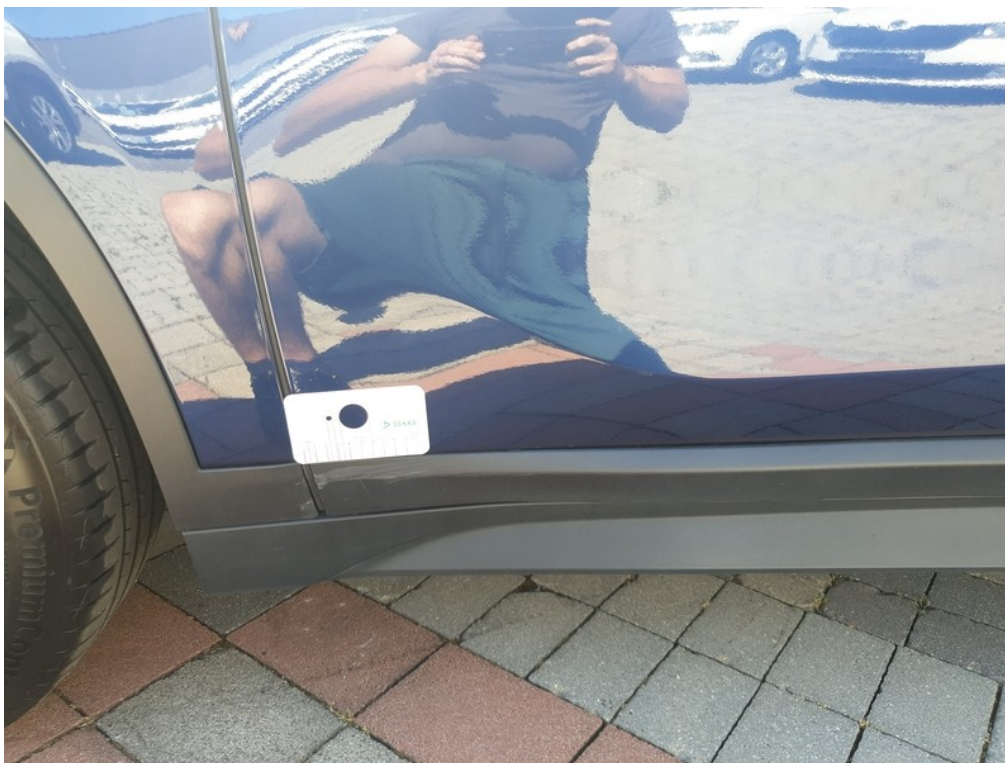
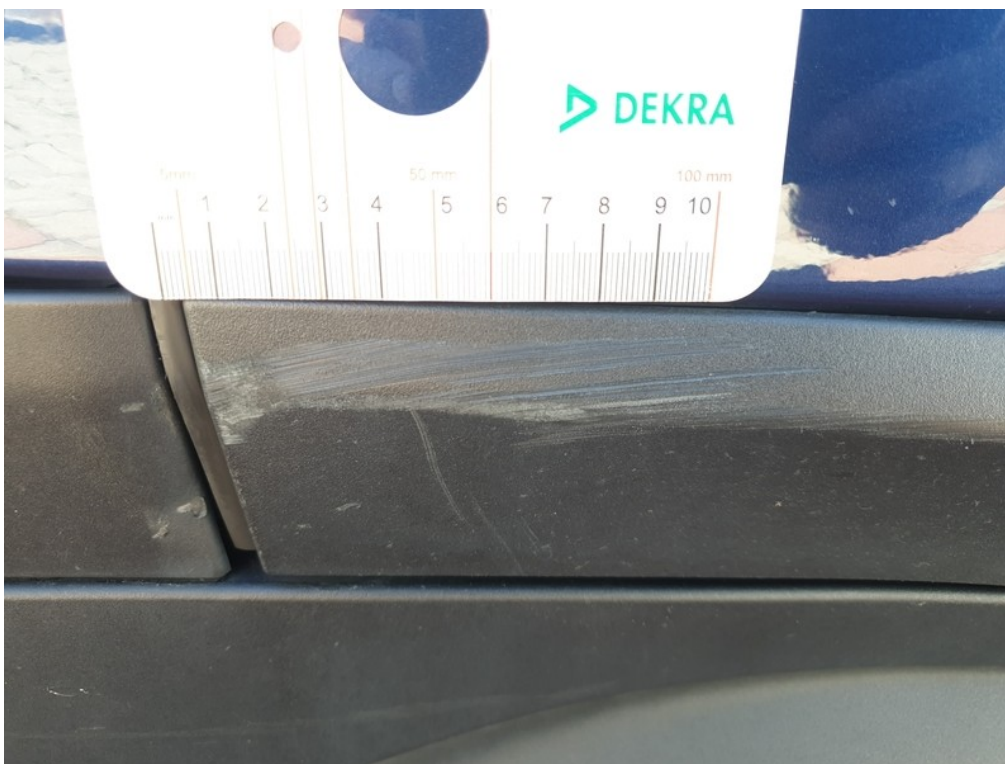
| 9 | Ozdobná lišta LP dveří spodní | Škrábance |

**9 Ozdobná lišta LP dveří spodní - Škrábance**  
Umístění: Exteriér (vnější prostor)
