**DEKRA Slovensko s.r.o.**  
Panónska cesta 47  
851 04 Bratislava

## ÚDAJE O PROHLÍDCE

| RZ: | <b>BT215AT</b> | VIN: | WBA31AC0105R85761 |
| Model vozidla: | BMW Serie X1 (F48) (2015) | Provedení: | X1 sDrive16d AT |

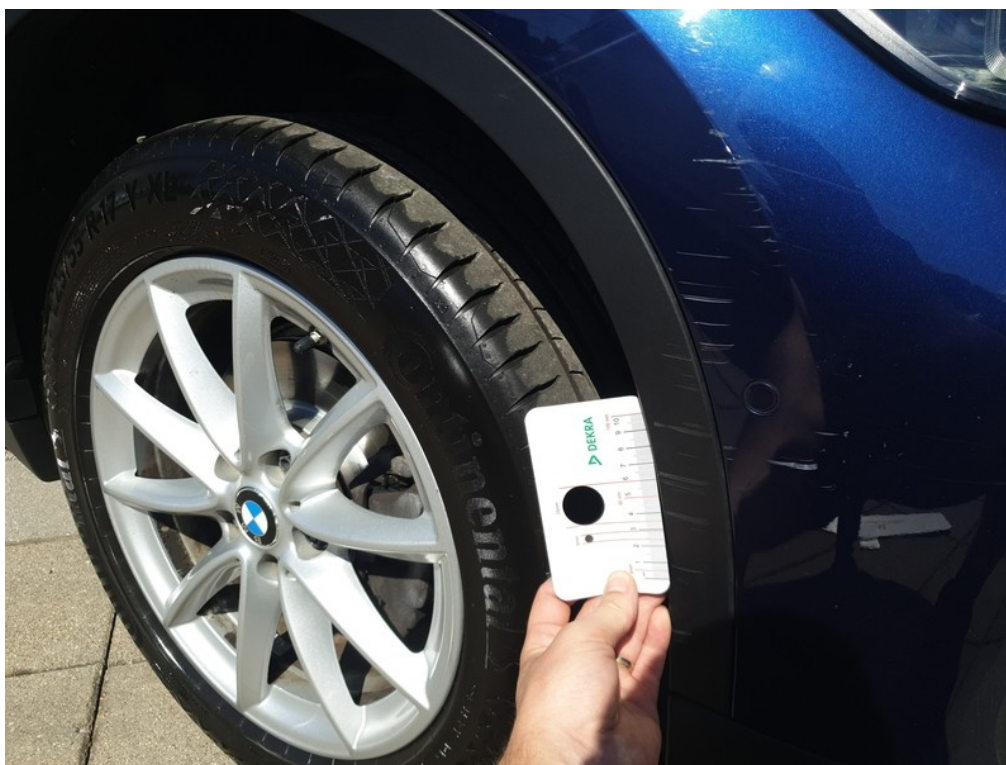
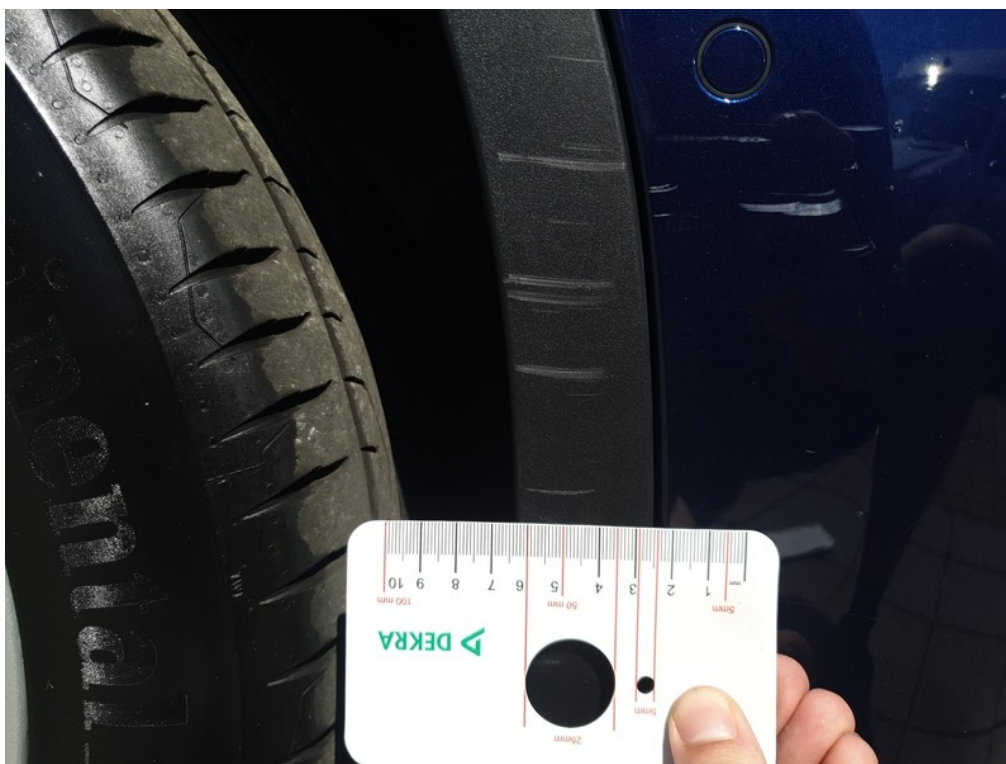
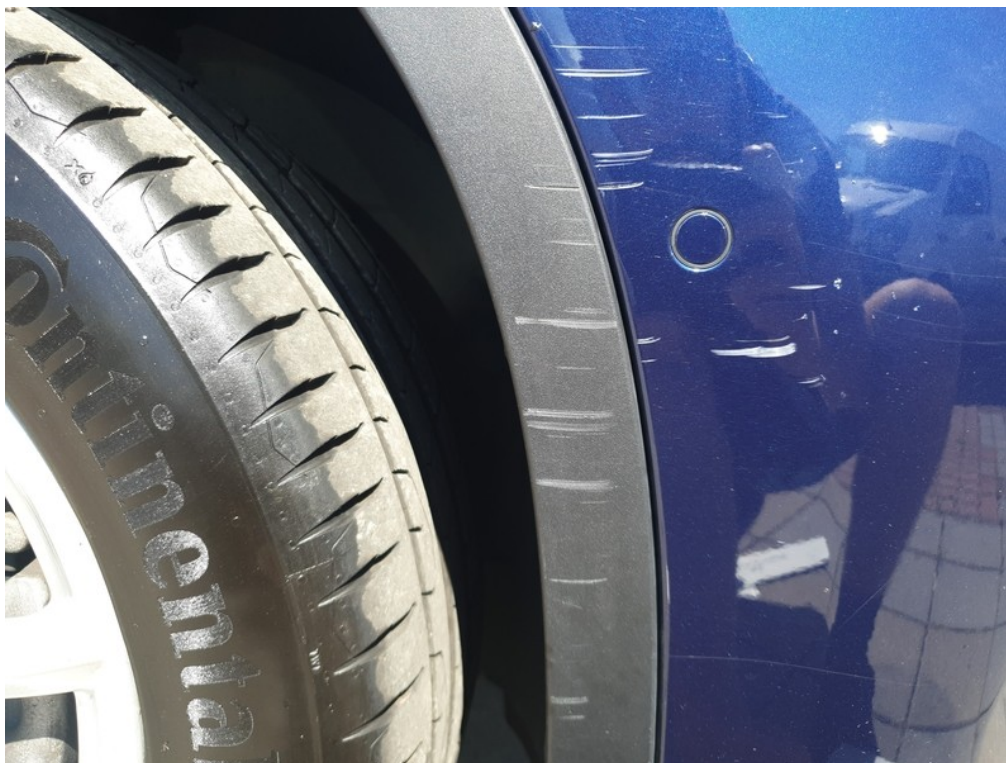
| 10 | Lem kola PP blatníku | Škrábance |

**10** **Lem kola PP blatníku - Škrábance**  
Umístění: Exteriér (vnější prostor)
