Minderwertbericht

Dokumentennummer: 1746203
Auftrag vom: 15.07.2025 / 08:40 Uhr
Auftrag per: Sonstiges

HSN/TSN:	0005 / CXV	Fahrzeugart:	PKW
Aufbau:	Kombi	Hersteller:	BMW
Modell:	5er - 520 d Mild Hybrid Luxury Line (EURO 6d)	Erstzulassung:	19.02.2021
Letztzulassung:	19.02.2021	Nächste HU (Hauptuntersuchung):	02.2026
Anzahl Türen:	5	Sitz-/Steh-/Liegeplätze:	5 / - / -
Motorart:	Reihe	Emissionsgruppe:	Euro 6d
Feinstaubplakette:	Grün	Leistung:	140,0 kW
Hubraum:	1.995 ccm	Antriebsart:	Hybrid (Diesel / Elektro)
Antriebskonzept:	Heckantrieb	Getriebeart:	Automatik
Anzahl Schaltstufen:	8	Laufleistung abgelesen:	123699 km
Laufleistung geschätzt:	123699 km

Amtliches Kennzeichen: LM-VT160

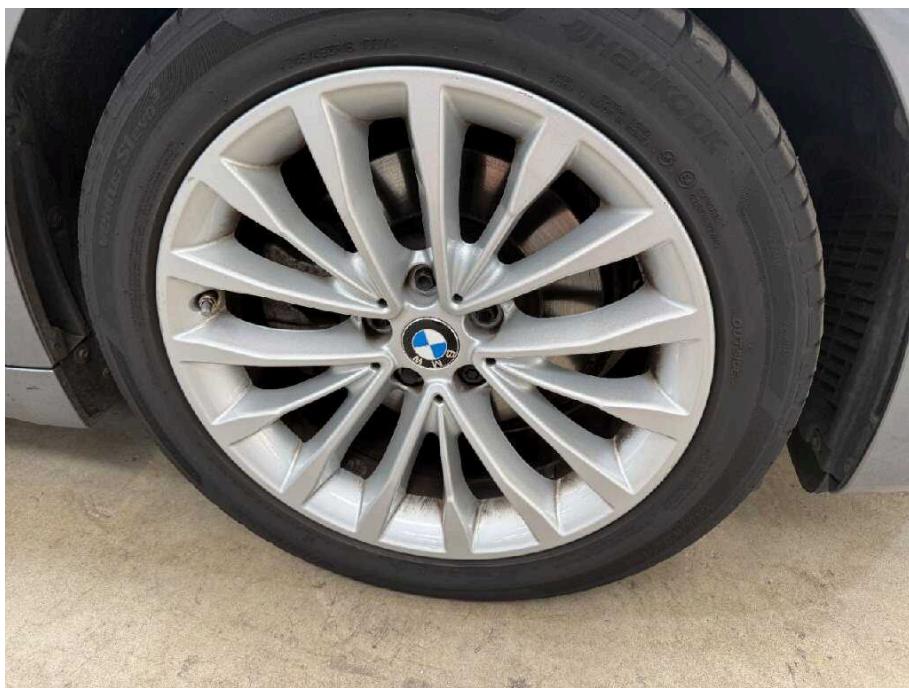
Bild 17

Vorderachse Felge vorne rechts Kratzer

geschätzte Reparaturkosten (exkl. Mwst.)	Minderwert
Felgen / Bereifung	240,00 €	240,00 €
Vorderachse, Felge vorne rechts, Kratzer, Smart Repair - Kostenerweiterung möglich	130,00 €	130,00 €
Fahrzeugzubehör, Tire-Fit Pannenset, fehlt, erneuern	110,00 €	110,00 €

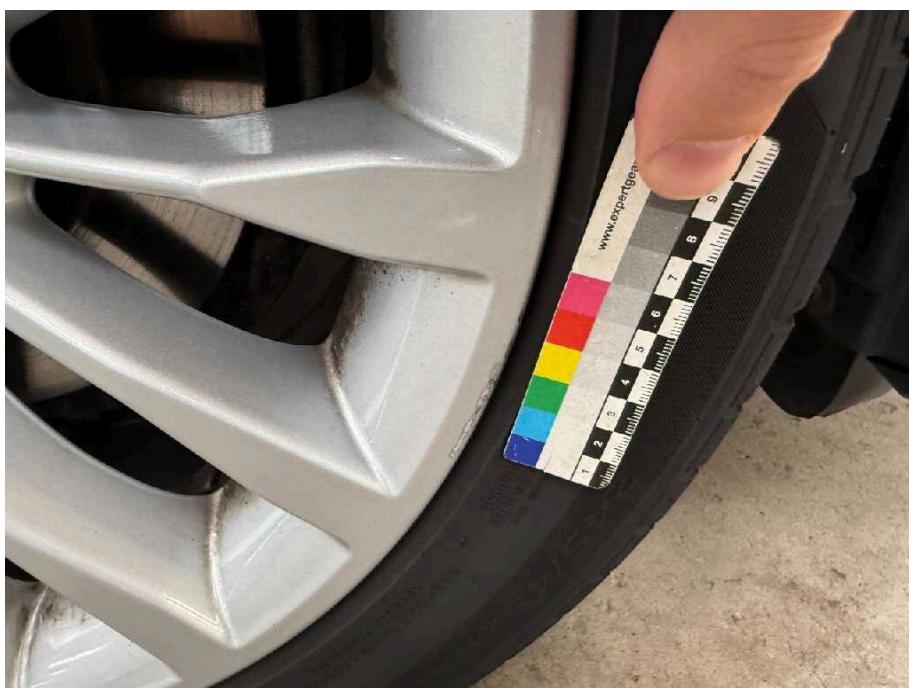
Bild 18

Vorderachse Felge vorne rechts Kratzer

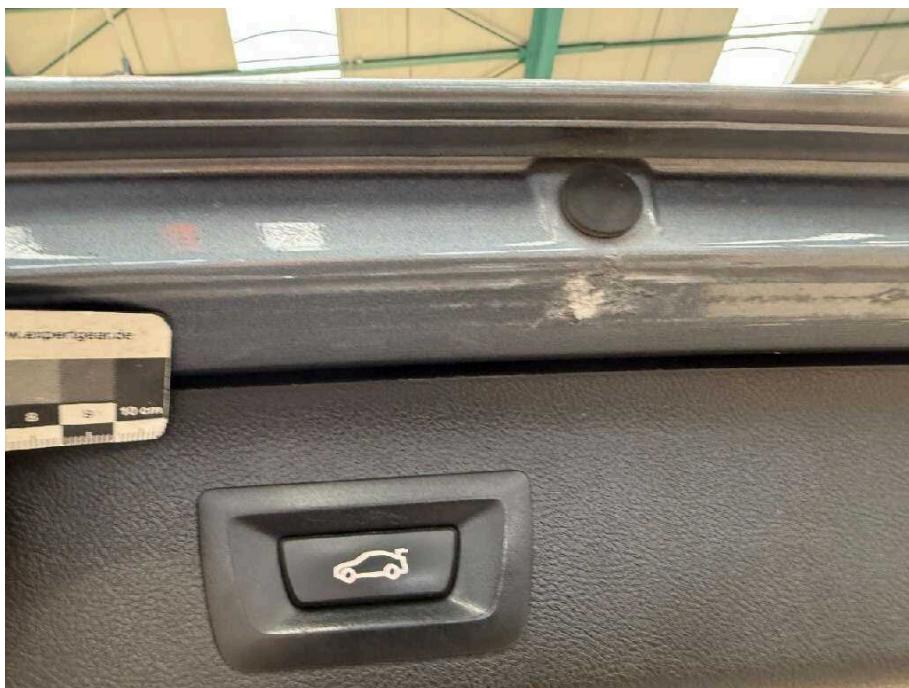
Bild 19
Fahrzeugheck Heckklappe Kratzer

geschätzte Reparaturkosten (exkl. Mwst.)	Minderwert
Lackierung	580,00 €	380,00 €
Fahrzeugheck, Heckklappe, Kratzer, aus- und einbauen + lackieren	580,00 €	380,00 €

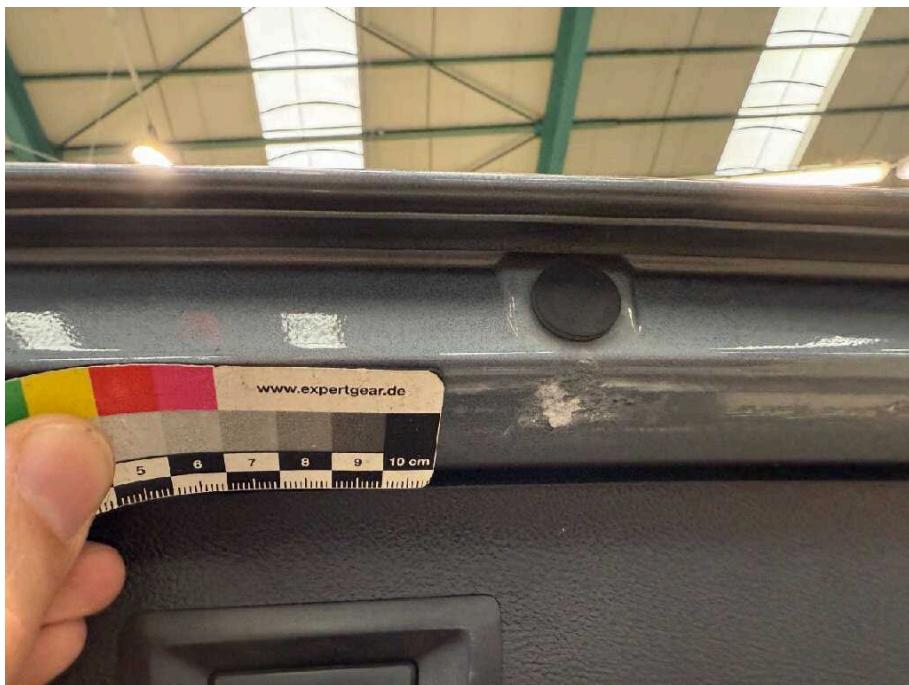
Bild 20
Fahrzeugheck Heckklappe Kratzer
